平成15年十勝沖地震による帯広開発建設部管内被災概要

直轄河川被災状況(帯広開発建設部)

重要港湾「十勝港」被災状況

国営かんがい排水事業 幕別ダム周辺部被災状況

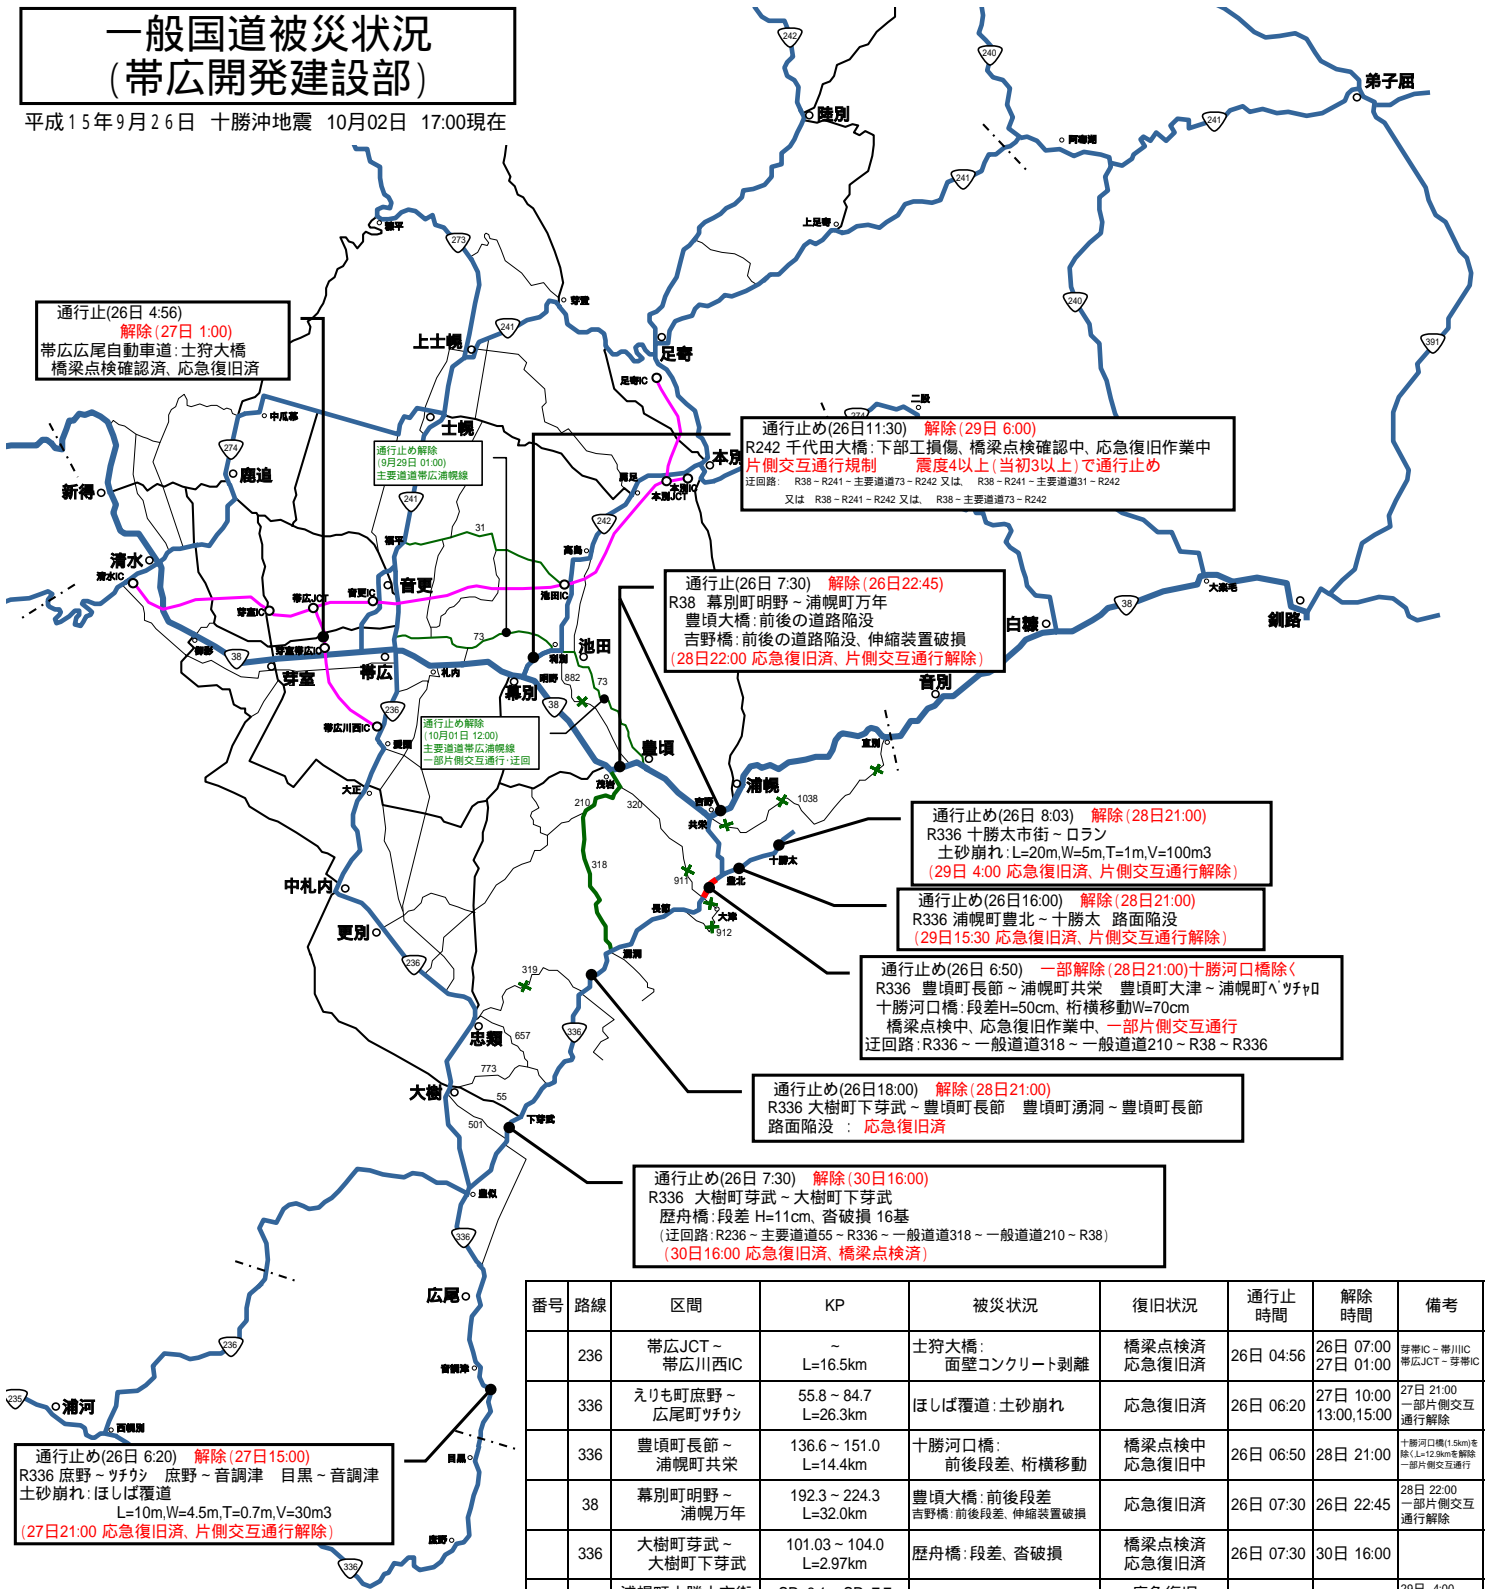
通行止め(26日 6:20) 解除(27日 15:00)
R336 庶野~ツチツ 庶野~音調津 目黒~音調津
土砂崩れ:ほしば覆道
L=10m,W=4.5m,T=0.7m,V=30m3
(27日21:00 応急復旧済、片側交互通行解除)

番号	路線	区間	KP	被災状況	復旧状況	通行止時間	解除時間	備考
236	帯広JCT~帯広川西IC		~ L=16.5km	土狩大橋: 面壁コンクリート剥離	橋梁点検済 応急復旧済	26日 04:56	26日 07:00 27日 01:00	芽舞IC~帯広IC 帯広JCT~芽舞IC
336	えりも町庶野~広尾町ツチツ		55.8~84.7 L=26.3km	ほしば覆道:土砂崩れ	応急復旧済	26日 06:20	27日 10:00 13:00,15:00	27日 21:00 一部片側交互通行解除
336	豊頃町長節~浦幌町共栄		136.6~151.0 L=14.4km	十勝河口橋: 前後段差、桁横移動	橋梁点検中 応急復旧中	26日 06:50	28日 21:00	十勝河口橋(1.5km)を 除く(L=12.9km)を解除 一部片側交互通行
38	幕別町明野~浦幌町万年		192.3~224.3 L=32.0km	豊頃大橋:前後段差 吉野橋:前後段差、伸縮装置破損	応急復旧済	26日 07:30	26日 22:45	28日 22:00 一部片側交互通行解除
336	大樹町芽武~大樹町下芽武		101.03~104.0 L=2.97km	歴舟橋:段差、沓破損	橋梁点検済 応急復旧済	26日 07:30	30日 16:00	
336	浦幌町十勝太市街~浦幌町ロラン		SP=6.1~SP=7.7 L=1.6km SP 0=Kp 144	土砂崩れ	応急復旧 作業中	26日 08:03	28日 21:00	29日 4:00 一部片側交互通行解除
242	幕別町明野~池田町利別		185.75~186.55 L=0.8km (182.5~187.8 L=5.3km)	千代田大橋:下部工損傷	橋梁点検中 応急復旧中	26日 11:30	29日 6:00	片側交互通行規制
336	浦幌町豊北~浦幌町十勝太		SP=0~P=4.41 L=4.41km SP 0=Kp 144	路面陥没	応急復旧 作業中	26日 16:00	28日 21:00	29日 15:30 一部片側交互通行解除
336	大樹町下芽武~豊頃町長節		104.0~136.6 L=32.6km	路面陥没	応急復旧済	26日 18:00	27日 18:00 28日 21:00
