平成15年十勝沖地震による帯広開発建設部管内被災概要

直轄河川被災状況(帯広開発建設部)

一般国道被災状況 (帯広開発建設部)

重要港湾「十勝港」被災状況

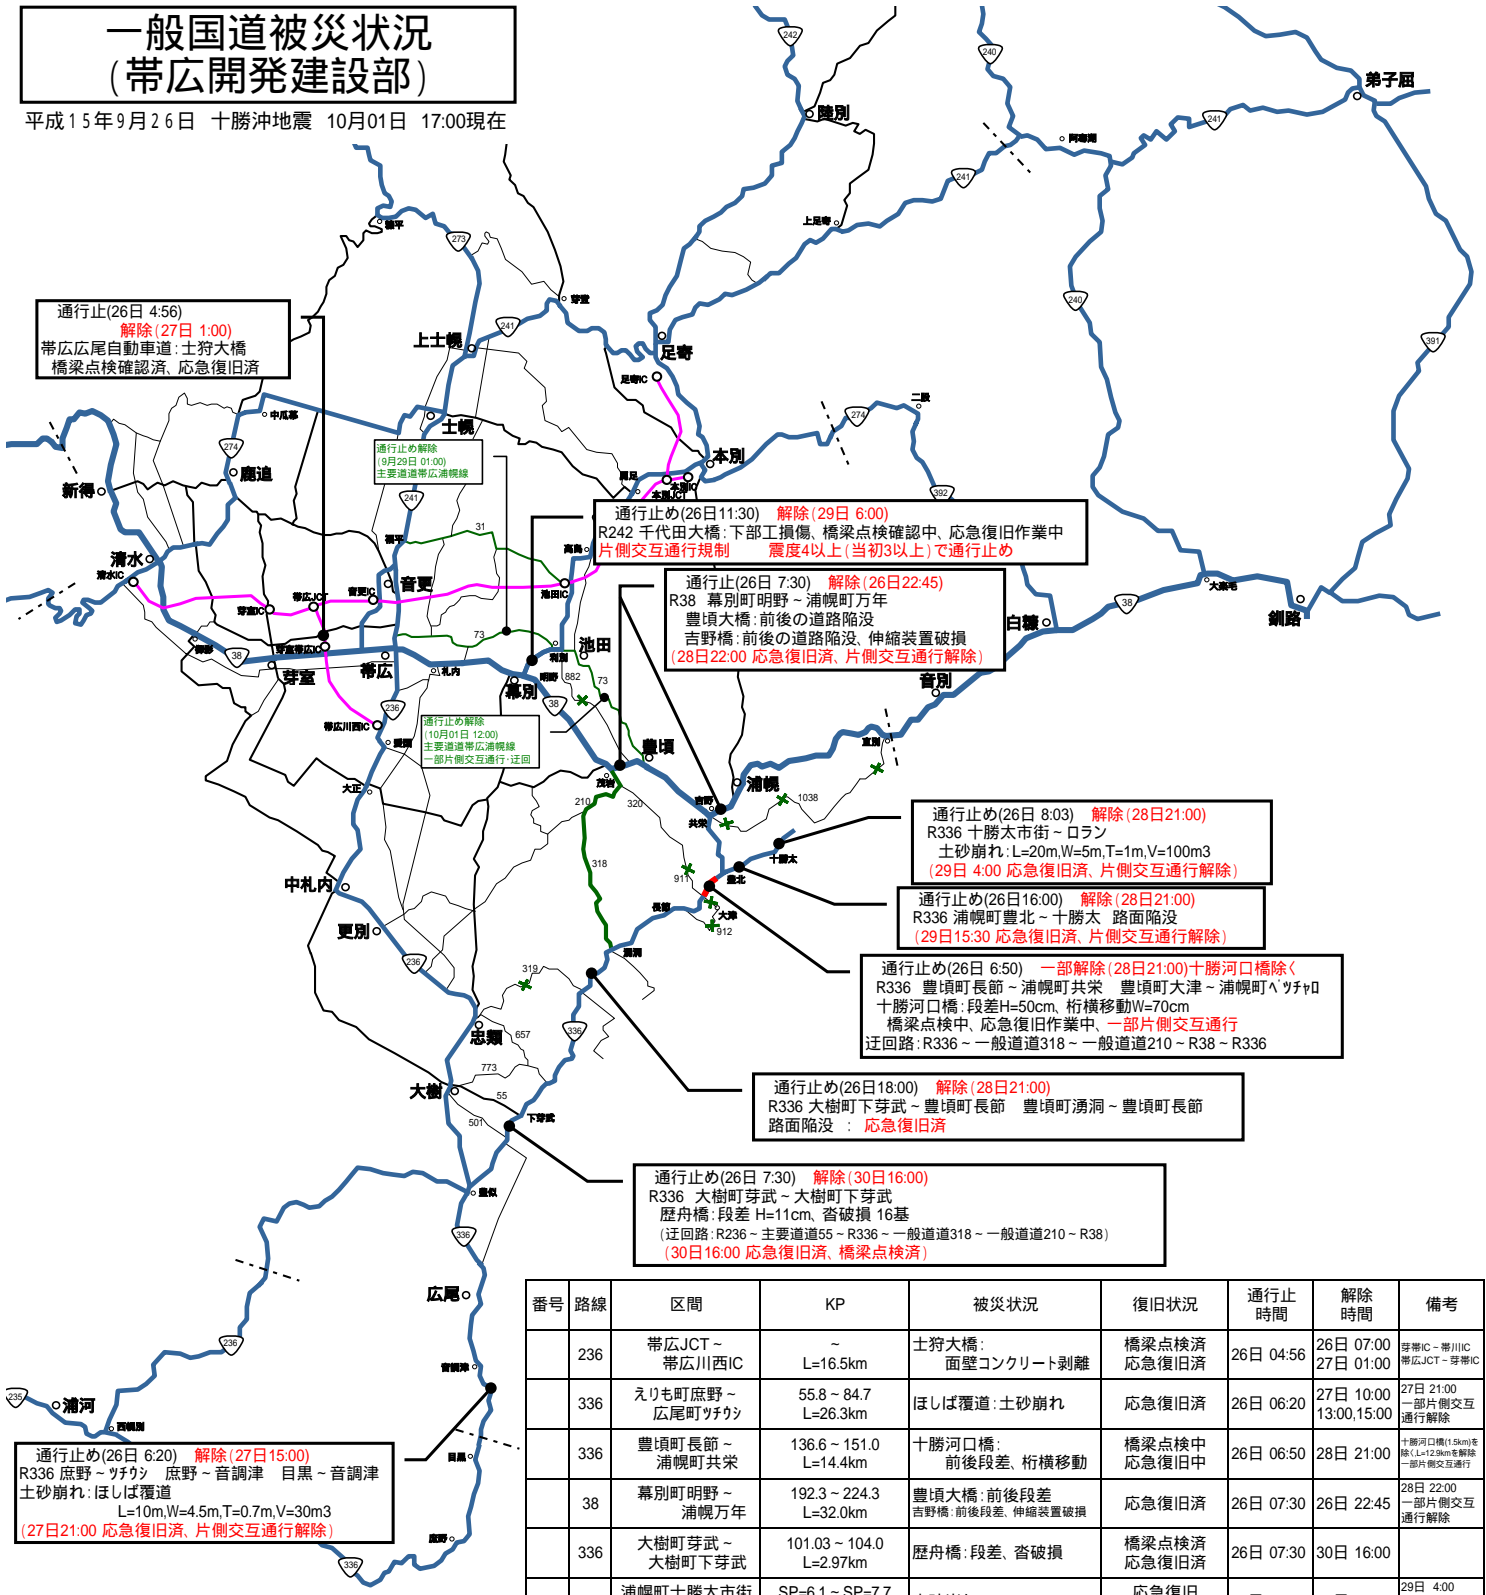
通行止め(26日 6:20) 解除(27日 15:00)
R336 庶野~ツチク 庶野~音調津 目黒~音調津
土砂崩れ:ほしば覆道
L=10m,W=4.5m,T=0.7m,V=30m3
(27日21:00 応急復旧済、片側交互通行解除)

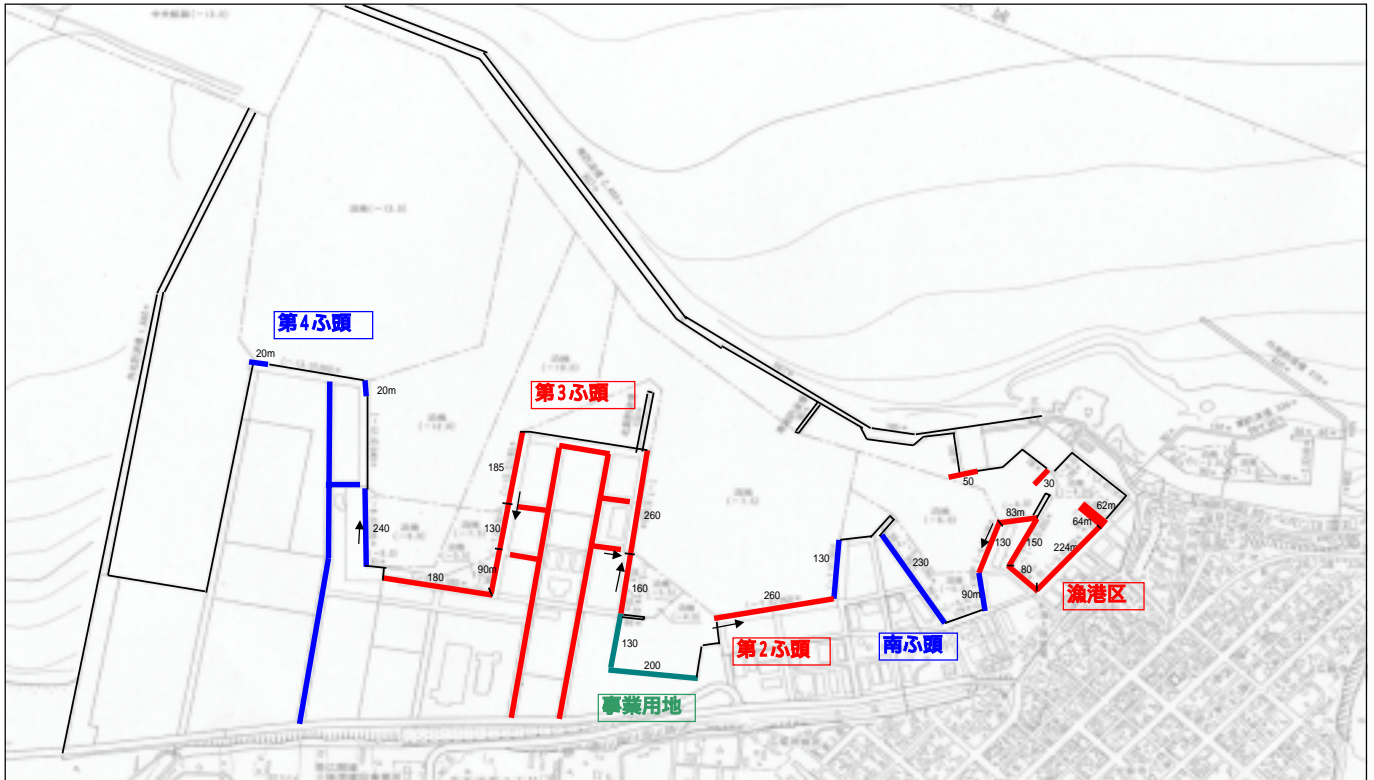
区域	施設名	被災内容	写真NO
漁港区 (8箇所)	岸壁 1施設	エプロン沈下(最大10cm) L = 130 m	
	物揚場 5施設	上部開き(最大10cm) エプロン沈下(10cm) L = 663 m	
	船揚場 2施設	袖護岸の変位(最大5cm) L = 80 m	
南ふ頭 (3箇所)	岸壁 3施設	本体矢板傾斜(最大10cm) 上部工開き(最大10cm) エプロン沈下、クラック L = 450 m	
第2ふ頭 (1箇所)	岸壁 1施設	上部工沈下(最大10cm) エプロン段差(最大20cm) L = 260 m	
第3ふ頭 (7箇所)	岸壁 6施設	上部工開き(最大10cm) エプロン沈下、クラック L = 1,005 m	
	臨港道路 1式	液状化による沈下 L = 1,770 m	
第4ふ頭 (4箇所)	岸壁 3施設	本体前出し、沈下(最大10cm) 上部工開き エプロン沈下、クラック L = 280 m	
	臨港道路 1式	液状化による沈下 L = 920 m	
事業用地 (1箇所)	事業用地 1施設	積出岸壁の沈下、前出し L = 330 m
