平成15年十勝沖地震による帯広開発建設部管内被災概要

(9月29日6時00分現在)

直轄河川被災状況(帯広開発建設部)

重要港湾「十勝港」被災状況

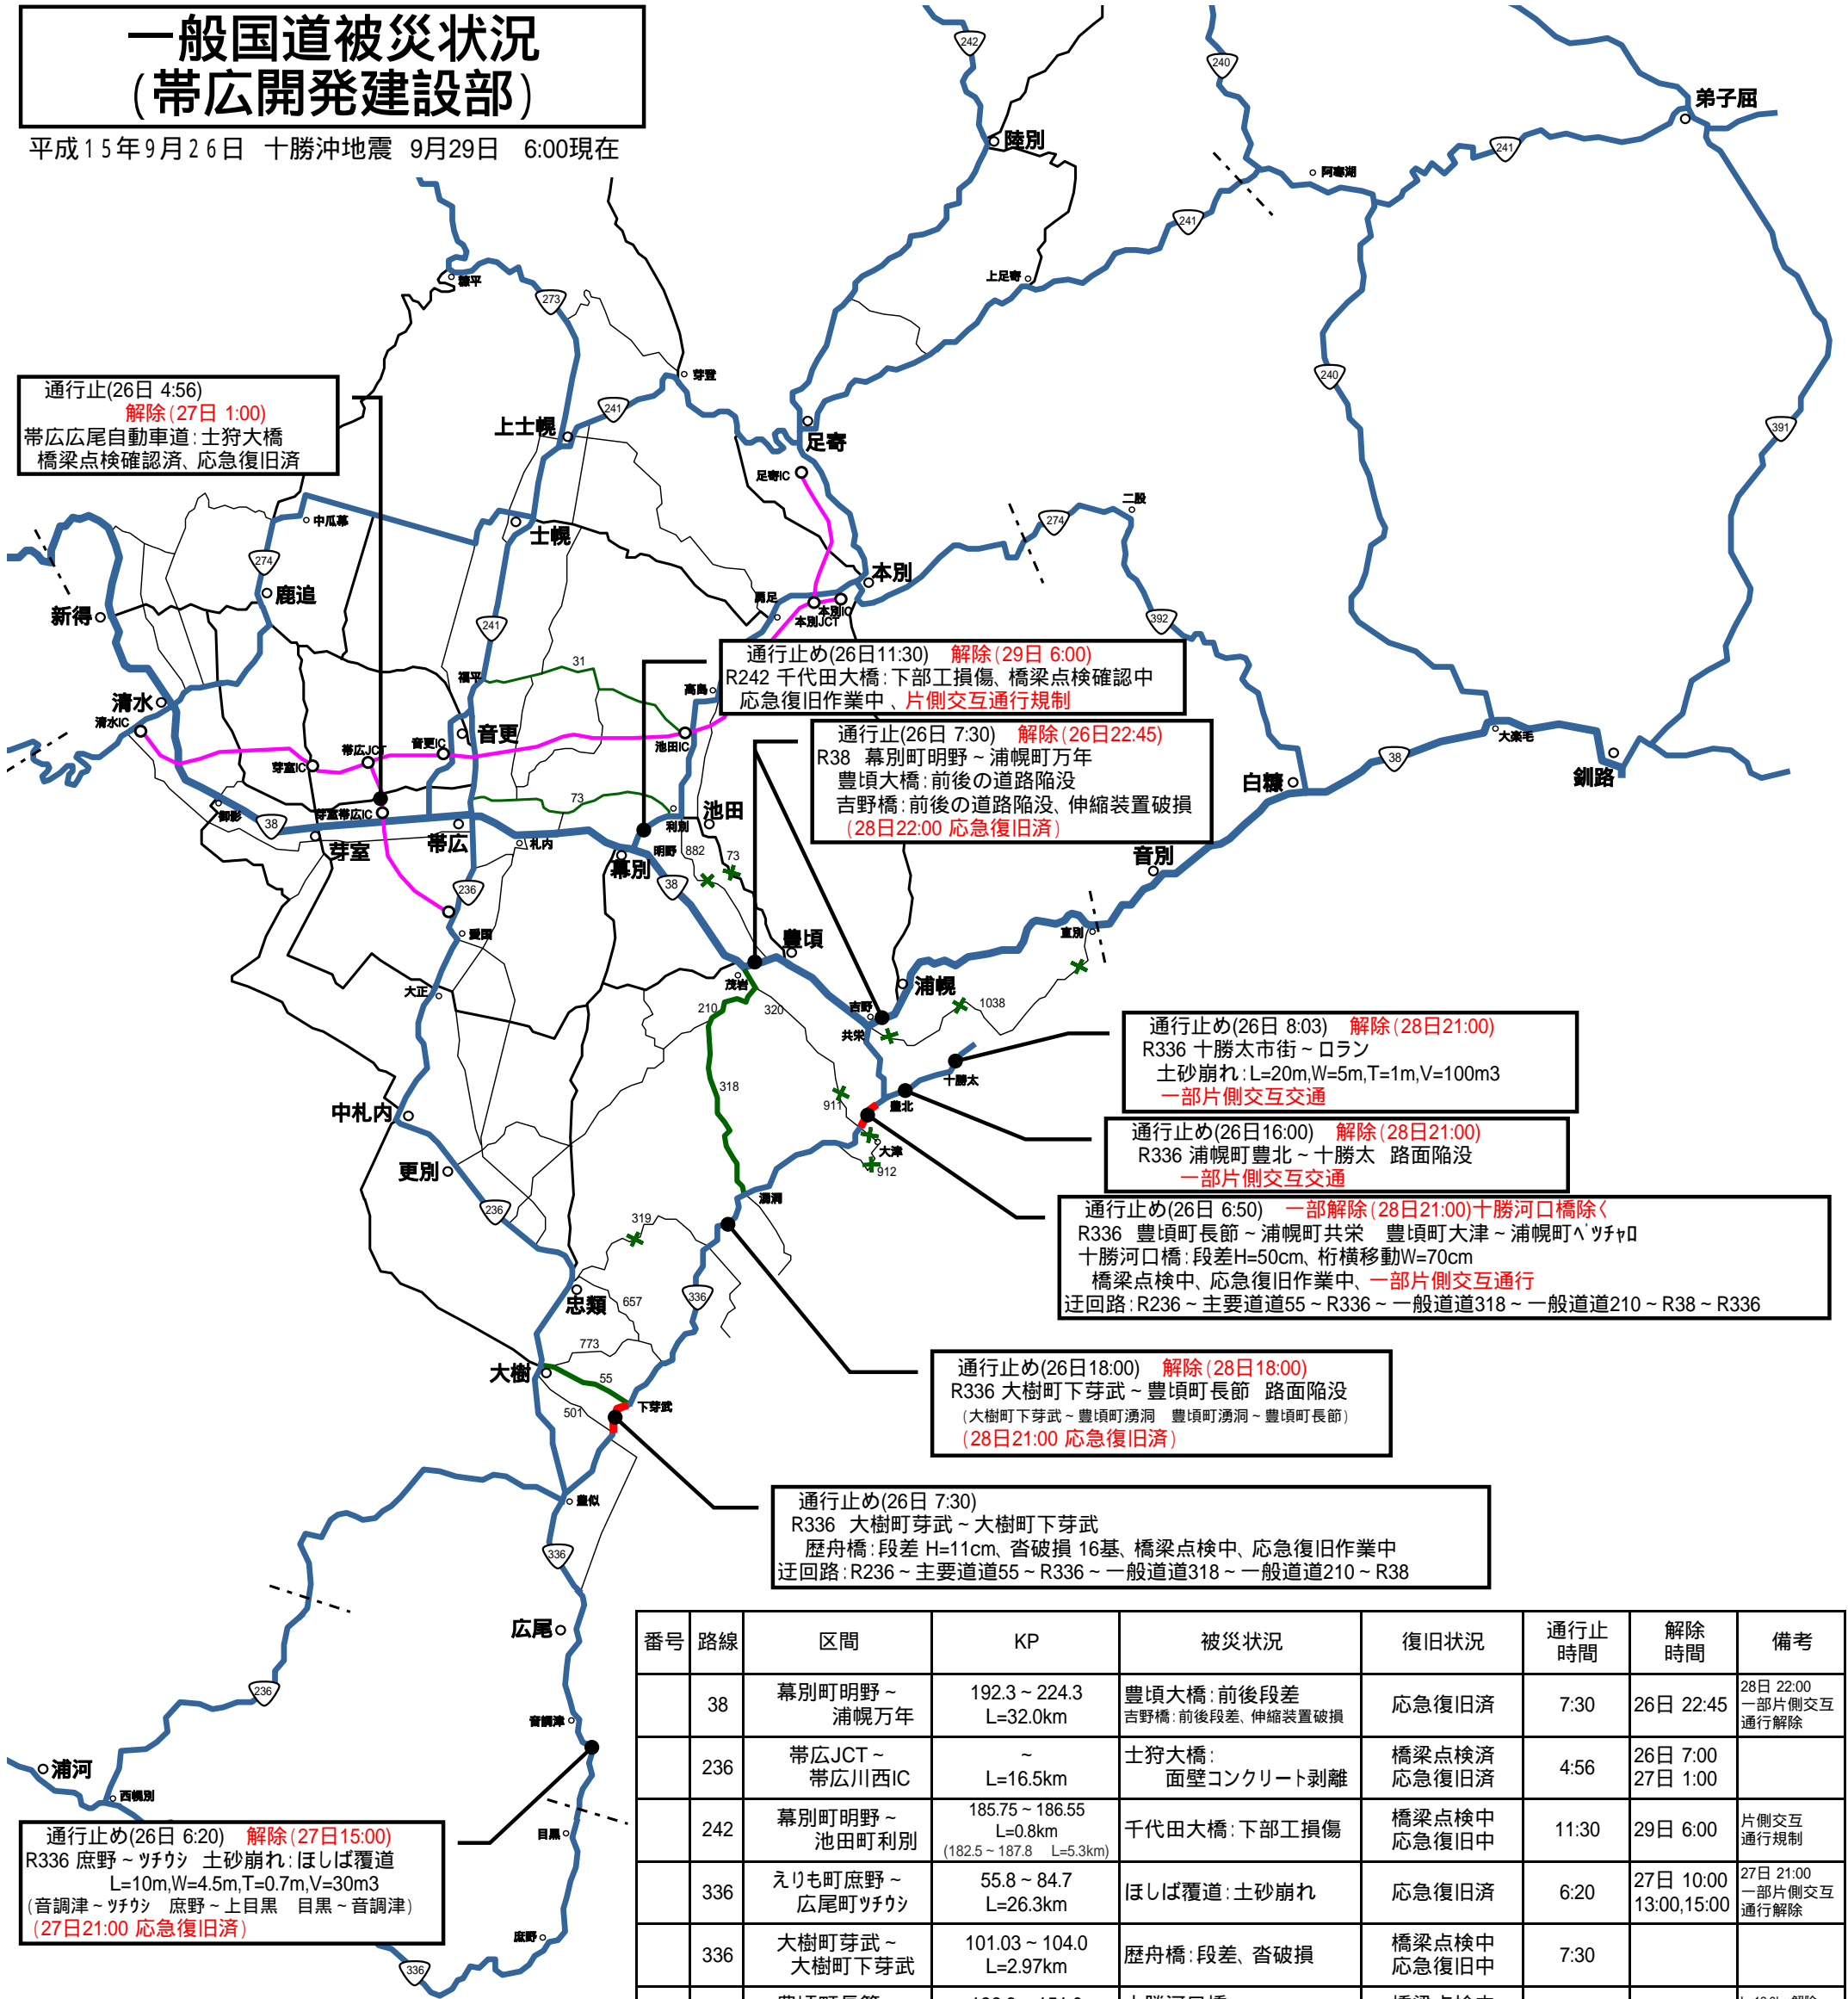
通行止(26日 4:56)
解除(27日 1:00)
帯広広尾自動車道:土狩大橋
橋梁点検確認済、応急復旧済

通行止め(26日11:30) 解除(29日 6:00)
R242 千代田大橋:下部工損傷、橋梁点検確認中
応急復旧作業中、片側交互通行規制

通行止(26日 7:30) 解除(26日22:45)
R38 幕別町明野~浦幌町万年
豊頃大橋:前後の道路陥没
吉野橋:前後の道路陥没、伸縮装置破損
(28日22:00 応急復旧済)

通行止め(26日 8:03) 解除(28日21:00)
R336 十勝太市街~ロラン
土砂崩れ:L=20m,W=5m,T=1m,V=100m3
一部片側交互交通

通行止め(26日16:00) 解除(28日21:00)
R336 浦幌町豊北~十勝太 路面陥没
一部片側交互交通

通行止め(26日 6:50) 一部解除(28日21:00)十勝河口橋除く
R336 豊頃町長節~浦幌町共栄 豊頃町大津~浦幌町アツチャロ
十勝河口橋:段差H=50cm、桁横移動W=70cm
橋梁点検中、応急復旧作業中、一部片側交互通行
迂回路:R236~主要道道55~R336~一般道道318~一般道道210~R38~R336

通行止め(26日18:00) 解除(28日18:00)
R336 大樹町下芽武~豊頃町長節 路面陥没
(大樹町下芽武~豊頃町湧洞 豊頃町湧洞~豊頃町長節)
(28日21:00 応急復旧済)

通行止め(26日 7:30)
R336 大樹町芽武~大樹町下芽武
歴舟橋:段差 H=11cm、沓破損 16基、橋梁点検中、応急復旧作業中
迂回路:R236~主要道道55~R336~一般道道318~一般道道210~R38

通行止め(26日 6:20) 解除(27日15:00)
R336 庶野~ツチウ 土砂崩れ:ほしば覆道
L=10m,W=4.5m,T=0.7m,V=30m3
(音調津~ツチウ 庶野~上目黒 目黒~音調津)
(27日21:00 応急復旧済)

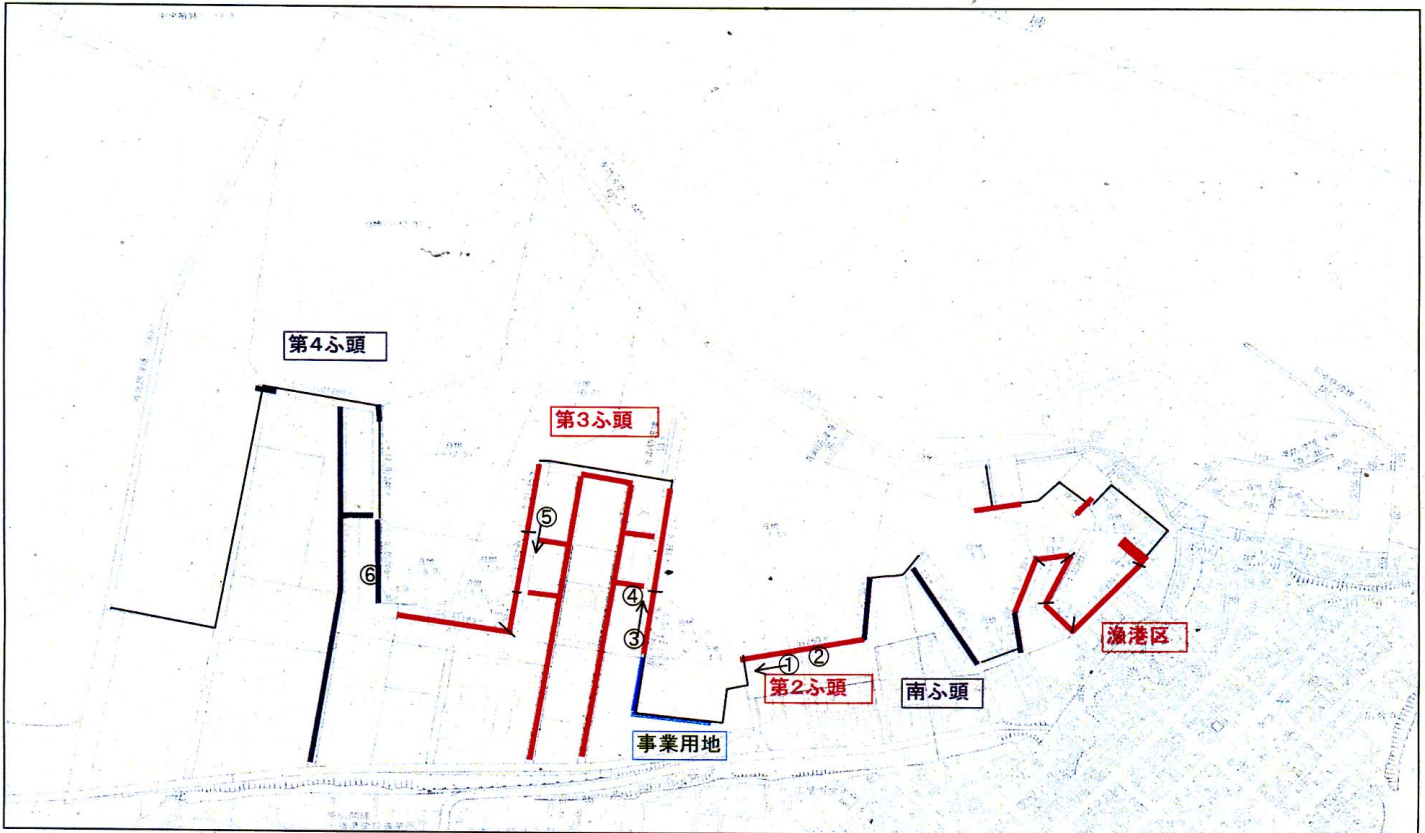
区域	施設名	被災内容	写真NO
漁港区 (8箇所)	岸壁 1箇所	エプロン沈下(最大10cm)	
	物揚場 5箇所	上部開き(最大10cm) エプロン沈下(10cm)	
	船揚場 2箇所	袖護岸の変位(最大5cm)	
南ふ頭 (3箇所)	岸壁 3箇所	本体矢板傾斜(最大10cm) 上部工開き(最大10cm)	
第2ふ頭 (1箇所)	岸壁 1箇所	上部工沈下(最大10cm) エプロン段差(最大20cm)	①、②
第3ふ頭 (7箇所)	岸壁 6箇所	上部工開き(最大10cm) エプロン沈下、クラック	③、⑤
	臨港道路 1式	液状化による沈下	④
第4ふ頭 (4箇所)	岸壁 3箇所	本体前出し、沈下(最大10cm) 上部工開き エプロン沈下、クラック	⑥
	臨港道路 1式	液状化による沈下	
事業用地 (1箇所)	事業用地 1箇所	積出岸壁の沈下、前出し	①、②
