# 平成15年十勝沖地震による帯広開発建設部管内被災概要

# 直轄河川被災状況(帯広開発建設部)

# 一般国道被災状況 (帯広開発建設部)

# 重要港湾「十勝港」被災状況

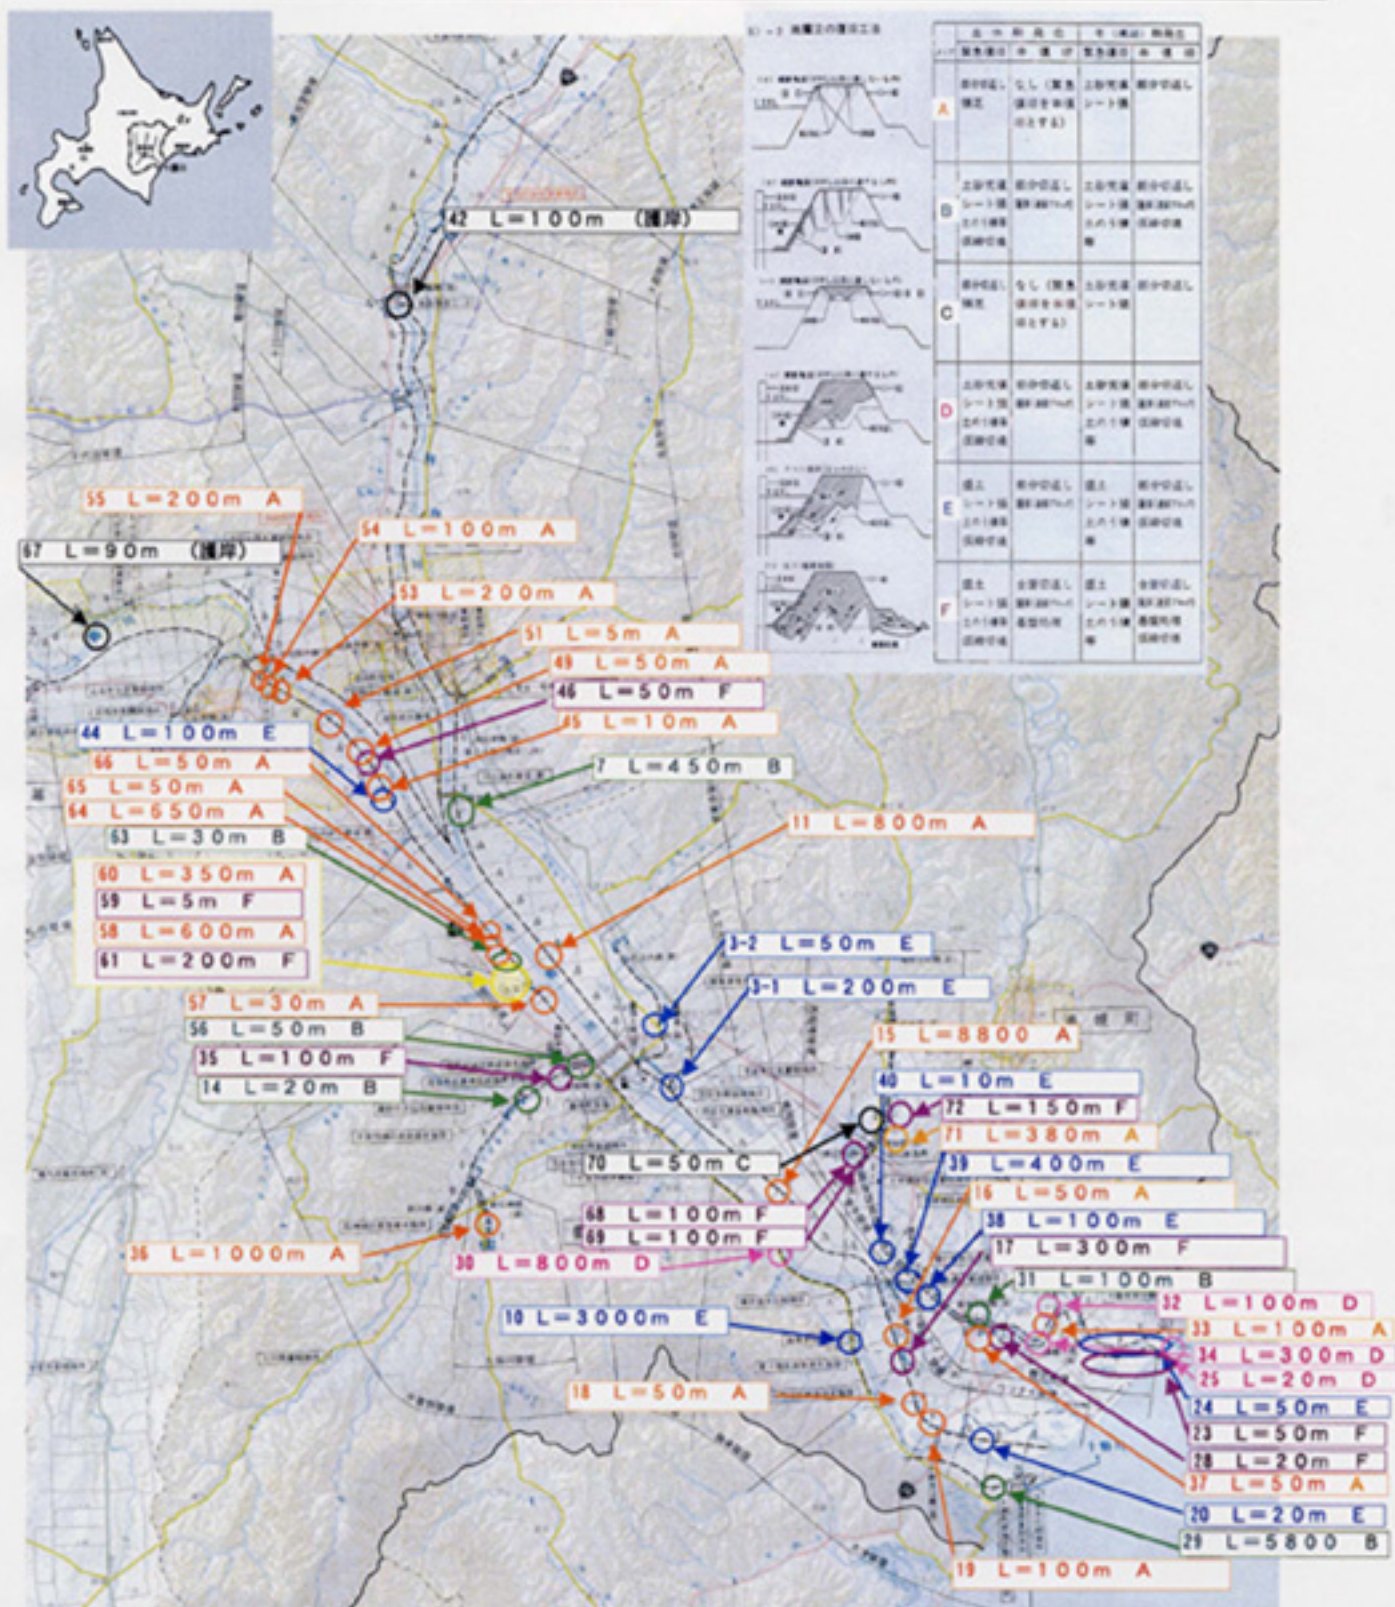
河川名	河 川		港 名	港 湾		
	被災延長	被災状況		岸壁	14箇所	液状化、エプロン沈下、クラック発生
十勝川	22,540m	堤防天端縦断亀裂、堤外液状化現象、堤防すべり崩壊、河川構造物のすべり、護岸沈下等	十勝港	物揚場	5箇所	エプロン沈下、上部開き
利別川	550m	堤防天端縦断亀裂 護岸沈下		船揚場	2箇所	袖護岸変位
牛首別川	120m	堤防天端縦断亀裂、堤防沈下		事業用地	1箇所	沈下・前出(積出岸壁)
礼文内川	250m	堤防すべり崩壊		臨港道路		液状化の様子
久保川	1,000m	堤防天端縦断亀裂	大津漁港	岸壁	5箇所	エプロン沈下、上部工変位 鋼管杭変位、野積場用地沈下 (用地護岸:上部工変位、エプロン沈下)
下頃辺川	1,360m	堤防沈下、堤防天端縦断亀裂、 堤防すべり崩壊		船揚場	1箇所	水叩き沈下、 袖護岸上部工変位
浦幌十勝川	720m	堤防沈下、堤防すべり崩壊、 堤防天端縦断亀裂		護岸	2箇所	水叩き沈下、 上部工変位
砂防施設	1箇所	札内川第1号堰堤のジョイント部に ずれ		防波堤	3箇所	本体・上部工変位
路線名	道 路		地区名	道路		液状化の様子 車道・歩道沈下
	延長	被災状況		用地		液状化の様子 全体的に沈下
国道38号	通行止 解除	豊頃大橋、吉野橋前後段差 一部区間片側交互通行(豊頃大橋)	地区名	農 業		
国道242号	通行止 0.8km	千代田大橋橋脚破損	幕別地区	幕別ダム周辺の地山保護盛土の表面に4箇所のずれ		
国道336号	通行止 31.08km	歴舟橋:段差、沓破損 十勝河口橋:前後段差、桁横移動 道路被災:土砂崩れ、路面陥没	芽室地区	用水路において、3箇所から漏水発生 内1箇所は30日復旧完了予定

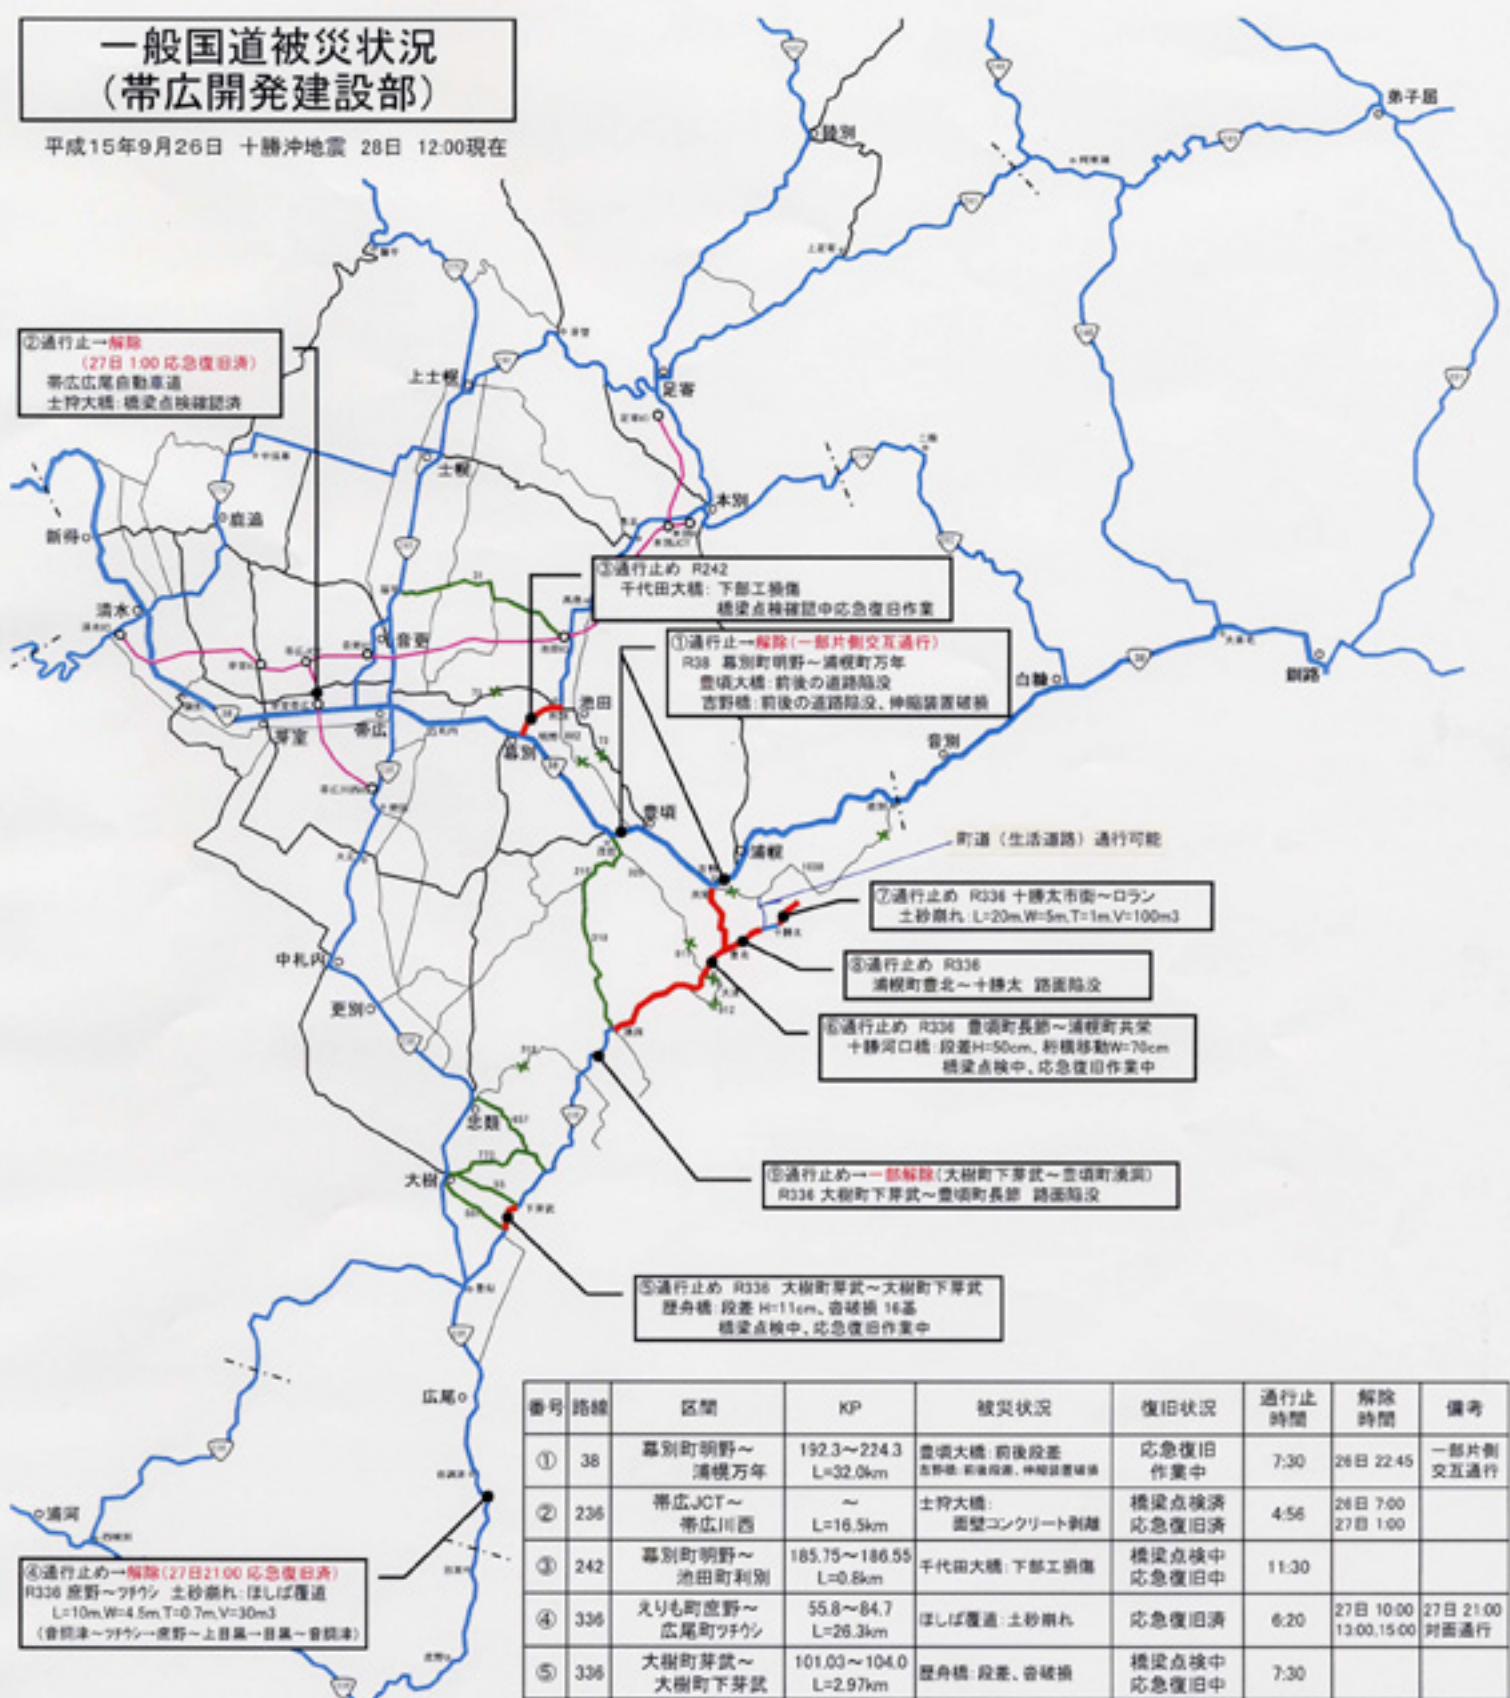
②通行止一解除  
(27日 1:00 応急復旧済)  
帯広広尾自動車道  
土狩大橋:橋梁点検確認済

③通行止の R242  
千代田大橋:下部工損傷  
橋梁点検確認中 応急復旧作業

①通行止一解除(一部片側交互通行)  
R38 幕別町明野～浦幌町万年  
豊頃大橋:前後の道路陥没  
吉野橋:前後の道路陥没、伸縮装置破損

⑦通行止の R336 十勝太市街～ロラン  
土砂崩れ L=20m,W=5m,T=1m,V=100m<sup>3</sup>

⑧通行止の R336  
浦幌町豊北～十勝太 路面陥没

⑥通行止の R336 豊頃町長節～浦幌町共栄  
十勝河口橋:段差H=50cm、桁橋移動W=70cm  
橋梁点検中、応急復旧作業中

⑤通行止の一一部解除(大樹町下芽武～豊頃町長節)  
R336 大樹町下芽武～豊頃町長節 路面陥没

⑤通行止の R336 大樹町下芽武～大樹町下芽武  
懸舟橋:段差H=11cm、音破損 16基  
橋梁点検中、応急復旧作業中

④通行止の一解除(27日21:00 応急復旧済)  
R336 原野～ツツシ 土砂崩れ:ほしばり覆道  
L=10m,W=4.5m,T=0.7m,V=30m<sup>3</sup>  
(音間津～ツツシ～原野～上目黒～目黒～音間津)

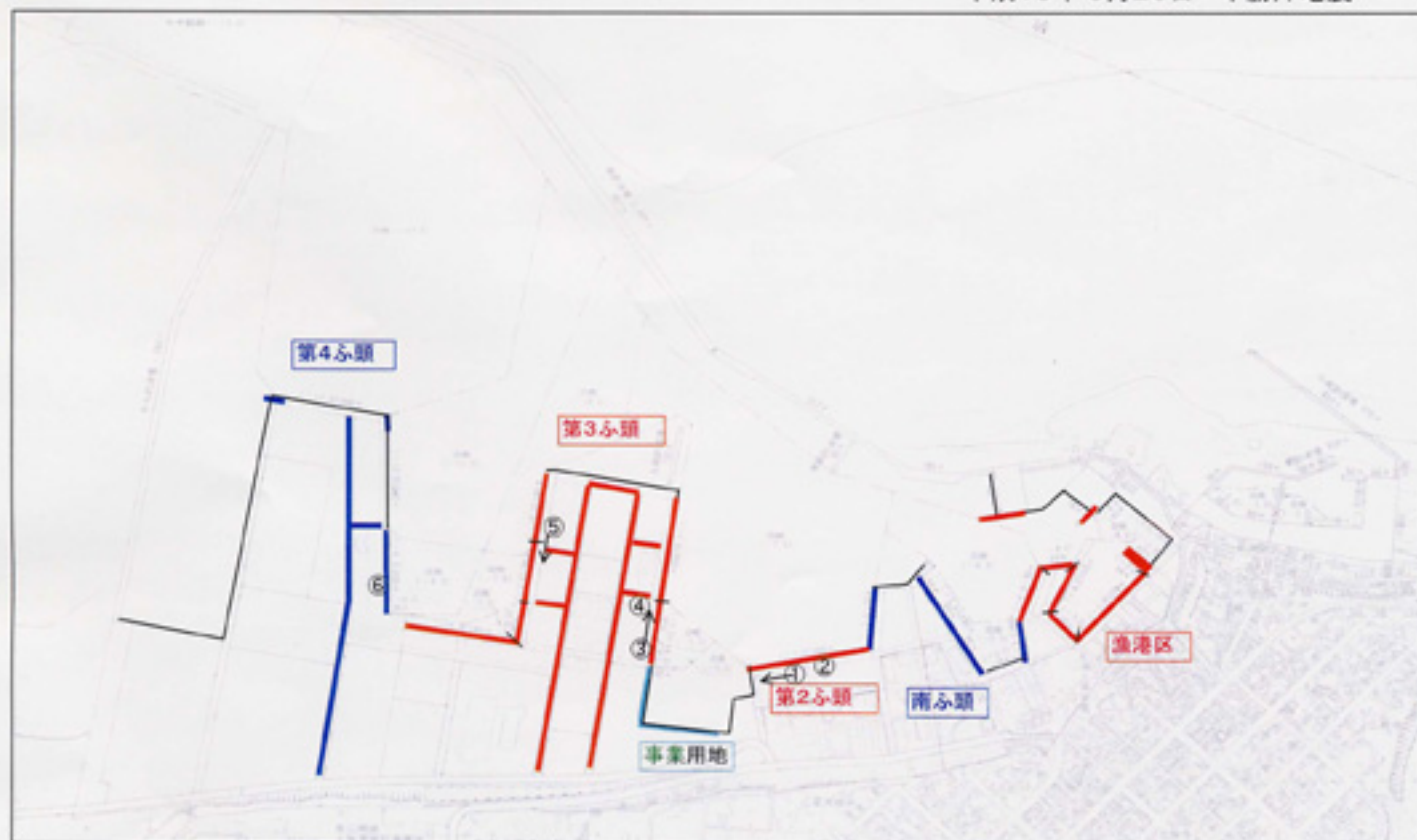
区域	施設名	施設数	被災内容	写真NO
漁港区 (8箇所)	岸壁	1箇所	エプロン沈下(最大10cm)	
	物揚場	5箇所	上部開き(最大10cm) エプロン沈下(10cm)	
	船揚場	2箇所	袖護岸の変位(最大5cm)	
南ふ頭 (3箇所)	岸壁	3箇所	本体矢板傾斜(最大10cm) 上部工開き(最大10cm)	
第2ふ頭 (1箇所)	岸壁	1箇所	上部工沈下(最大10cm) エプロン段差(最大20cm)	①、②
第3ふ頭 (7箇所)	岸壁	6箇所	上部工開き(最大10cm) エプロン沈下、クラック	③、⑤
	臨港道路	1式	液状化による沈下	④
第4ふ頭 (4箇所)	岸壁	3箇所	本体前出し、沈下(最大10cm) 上部工開き エプロン沈下、クラック	⑥
	臨港道路	1式	液状化による沈下	
事業用地 (1箇所)	事業用地	1箇所	積出岸壁の沈下、前出し	①、②

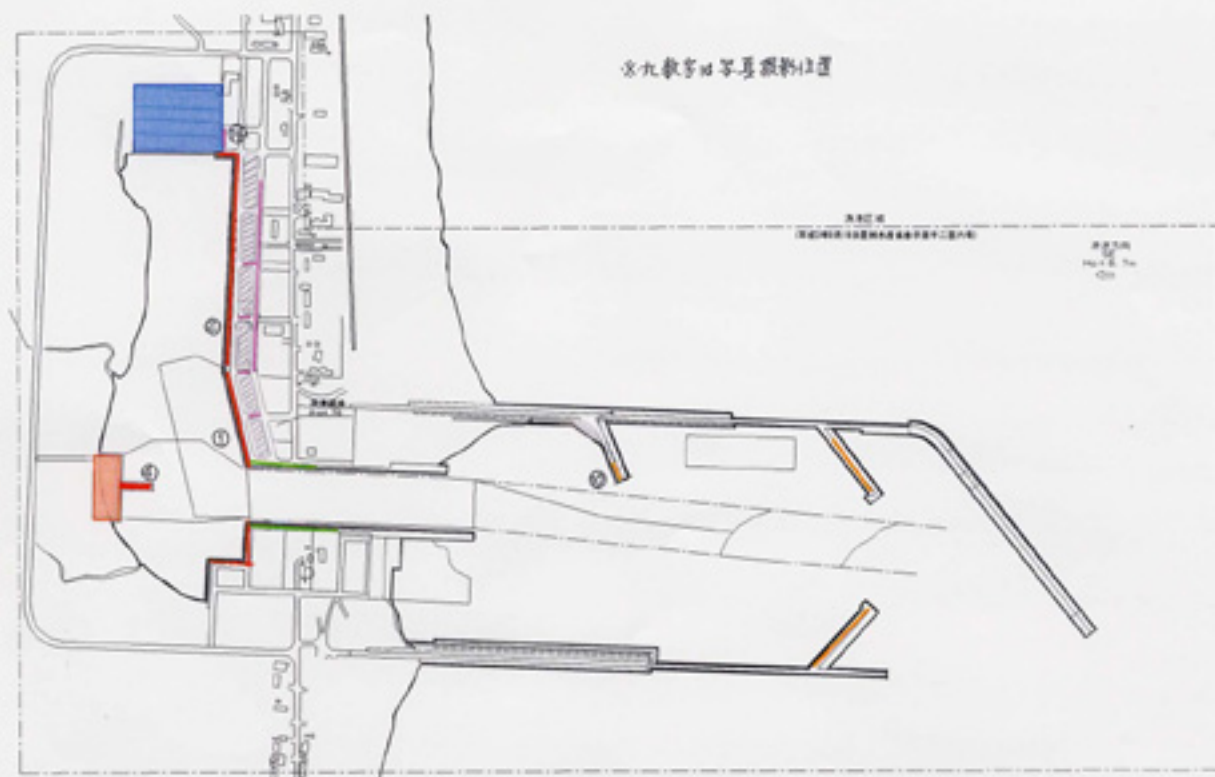
凡例	施設名	被災内容	備考
— (red)	岸壁	エプロン沈下、上部工前側へ変位、用地沈下、鋼管杭の沈下 (最大50cm) (最大50cm) (最大20cm) (最大20cm)	5施設 (写真①②④)
— (blue)	船揚場	コンクリート舗装沈下、抽樋岸上部工変位 (最大20cm) (最大20cm)	1施設
— (green)	護岸	水叩き沈下、上部工前側変位 (最大40cm) (最大5cm)	2施設
— (orange)	防波堤	港内側に変位 (最大10cm)	3施設 (写真⑤)
— (pink)	道路	液状化の様子、車道・緑石及び歩道の沈下 (最大20cm)	(写真⑥)
///	用地	液状化の様子、全体的に沈下 (最大30cm)
