第2回 十勝川堤防調査委員会資料

平成28年12月19日

国土交通省
北海道開発局
帯広開発建設部

1.戸蔦別樋門の健全度について

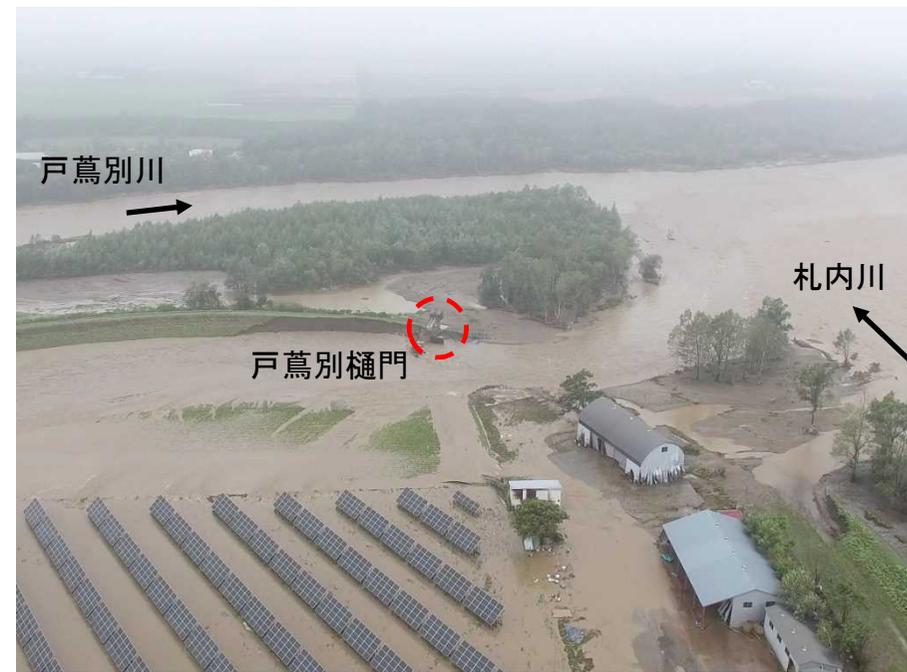
被災時の状況

- 戸蔦別樋門は、昭和41年に札内川と戸蔦別川の合流点に建設し、平成21年に改築した。
- 今次出水で戸蔦別樋門周辺で堤防決壊が発生した。

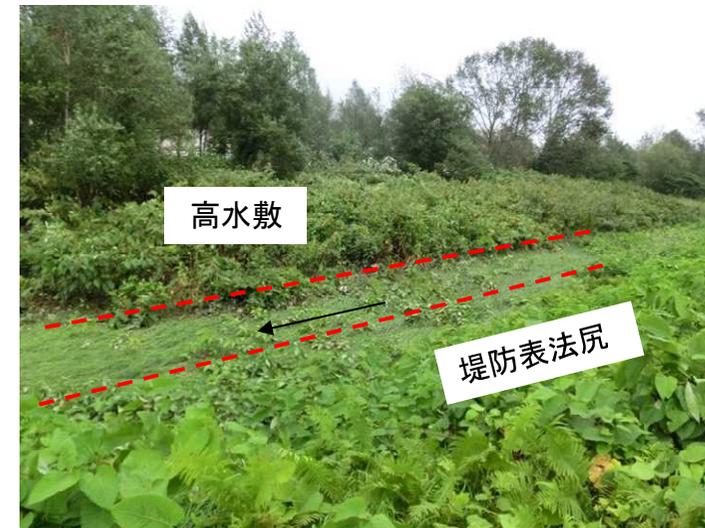
札内川堤外の痕跡水位

- 堤防決壊箇所KP25.0では、8月31日 0:00頃に堤内からの越水が現場で目撃されている。
- また、堤外側の痕跡水位は堤防天端高より約3m低い状況であった。
- これらの状況を踏まえ、堤内側の水位が天端高に達したケースで堤防の浸透に対する安全性を検討する。

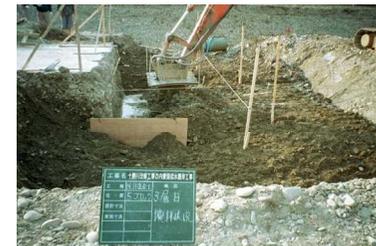
H8年度 3層目施工状況

- 札内川KP12.6右岸付近で試験施工した現位置攪拌固化護岸工法は、従来の河岸に布設する低水護岸に代わる工法として、平成7年から試験フィールド事業として着手し、平成9年まで実施した。
- この工法は、汎用的な0.6m³級バックホウに取り付けた油圧掘削機を使用し、高水敷上で現地の砂礫とセメントミルクを攪拌混合し、現位置に所定の強度を有する構造物(護岸)を築造するものである。
