堤防詳細点検結果情報図について

堤防詳細点検結果情報図とは、帯広開発建設部が管理している河川の直轄管理堤防について、地質調査、浸透破壊の解析を行い堤防の安全性を評価したものです。（計画規模の降雨が発生した場合での評価）

帯広開発建設部の詳細点検の実施状況 (平成19年度末現在)

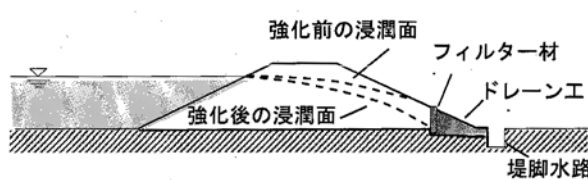
<p>強化前の浸潤面</p> <p>強化後の浸潤面</p> <p>フィルター材</p> <p>ドレーン工</p> <p>堤脚水路</p>	<p>ドレーン工法</p> <ul style="list-style-type: none">・川裏のり尻を透水性の高い材料に置換え、堤体の浸透水を速やかに排出・浸潤面上昇を抑え、堤体せん断力低下抑制・のり尻部をせん断強度の大きいドレーン材に置換え、すべり安定性を向上

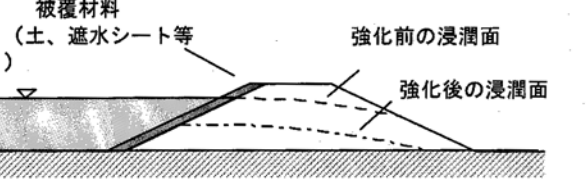
<p>被覆材料 (土、遮水シート等)</p> <p>強化前の浸潤面</p> <p>強化後の浸潤面</p>	<p>表のり面被覆工法</p> <ul style="list-style-type: none">・表のり面を難透水性材料（土質材料または人工材料）で被覆することにより、河川水の堤体への浸透および天端からの降雨浸透を抑え、堤体せん断力の低下を抑制
