平成 23 年 9 月 2 日からの停滞前線による大雨災害  
十勝川水系音更川の堤防の一部流出に関わる調査報告

北海道開発局 帯広開発建設部 治水課

(独) 土木研究所 寒地土木研究所 寒地水圏研究グループ

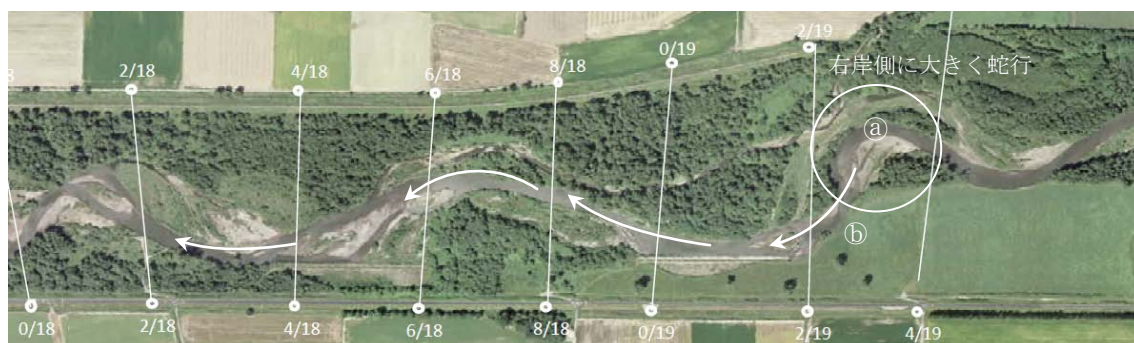
写真 3-10 出水前の状況 (KP19.2～19.6、H22 年 8 月撮影)

流路短絡が生じていた写真 3-9 の④付近は、出水前は写真 3-10 の①の箇所のように流路が右岸側に大きく蛇行するなど水位が上がりやすい河道形状となっていた。実際に、出水後に調査した痕跡水位を見ても①の箇所はその前後に比べて水位が高くなっており、②では 1m 程度の水深になっていた。③の高水敷に乗り上げた流水は下流側の主流路に再合流する際に大きな水面勾配を持つため、高水敷では大きな洗掘が生じる。そのような高水敷の洗掘が上流側へ伝播してくことで徐々に流路が形成され、最終的に写真 3-11 の③の箇所の主流路が短絡し、①が閉塞に至ったものと考えられる。

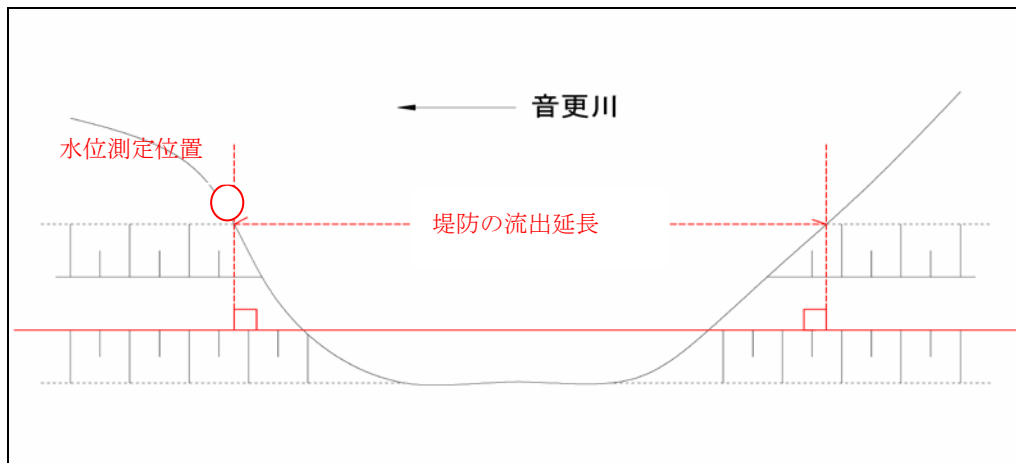
9月7日7:39に堤防流出を発見後、流出幅の変化を把握するため、7日9:50から7日17:30まで約1時間間隔で流出幅と河川水位を測定し、最終的に翌9月8日8:00に流出幅が拡大していないことを確認し終了した。なお、堤防流出延長とは、図4-1に示すように堤外側の堤防法尻部の延長である。9月7日の9:50から12:30までの観測では、表4-1のとおり1時間に5m程度の速度で下流側へ流出部の拡大が見られたが、その後の水位低下に伴い拡大速度が低下し、同13:30に堤防流出幅が144mに達し停止している。なお、横断方向の堤防流出量の計測は、作業の安全性上の理由から実施していない。

図4-1 堤防の流出延長の測定位置

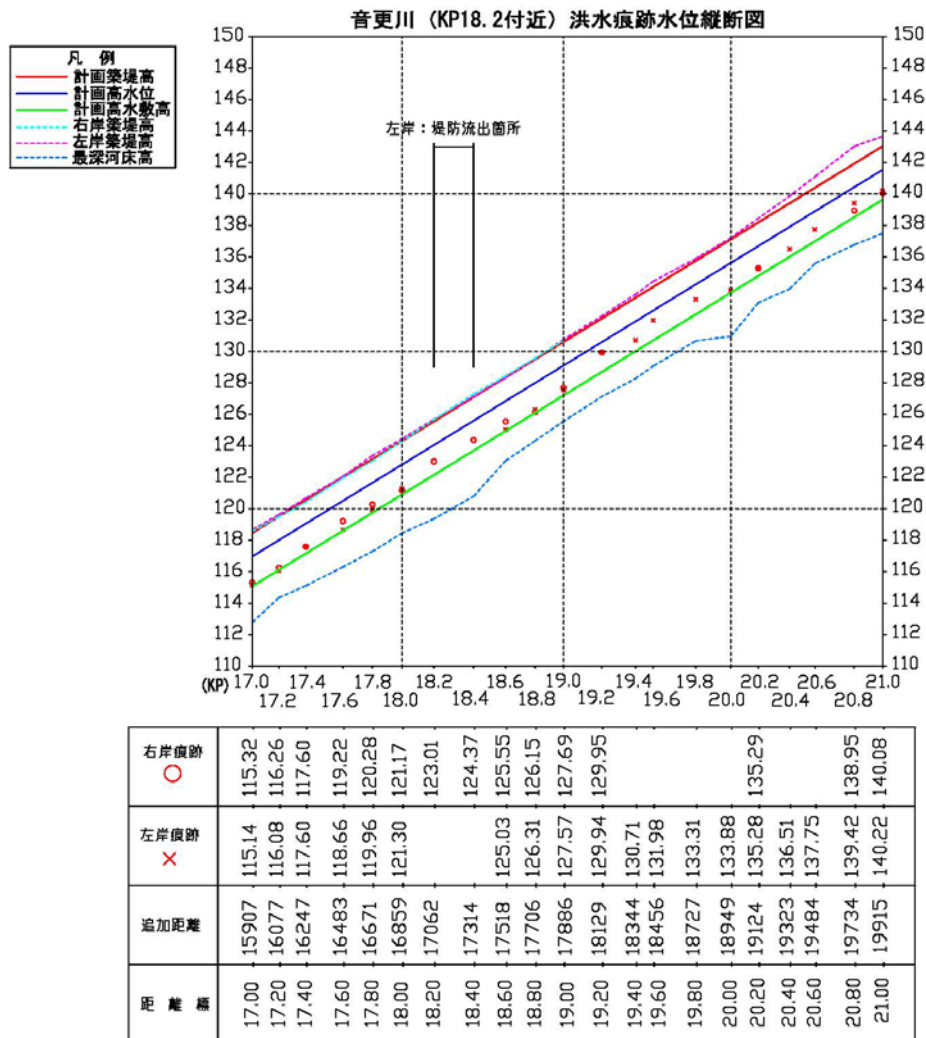
出水後に実施した、堤防の一部流出箇所付近(KP17～KP21)の洪水痕跡水位を図 4-2 に示す。調査により、ほとんどの区間において高水敷高と同等あるいはそれを上回る高さの痕跡水位が確認されている。特に、堤防の一部流出箇所(KP18.2)の上流で主流路が短絡した KP19.2 付近の水位が高くなっている。

また、堤防流出箇所 KP18.2 での痕跡水位 (WL=123.01m)、出水前の H21 年に測量された KP18.2 の横断面の平均河床高 (GL=120.99m) と痕跡水位から、今回の洪水ピーク時に平均 2m 程度の水深となっていたことになる。

図 4-2 音更川 (KP18.2 付近) 洪水痕跡水位縦断面図

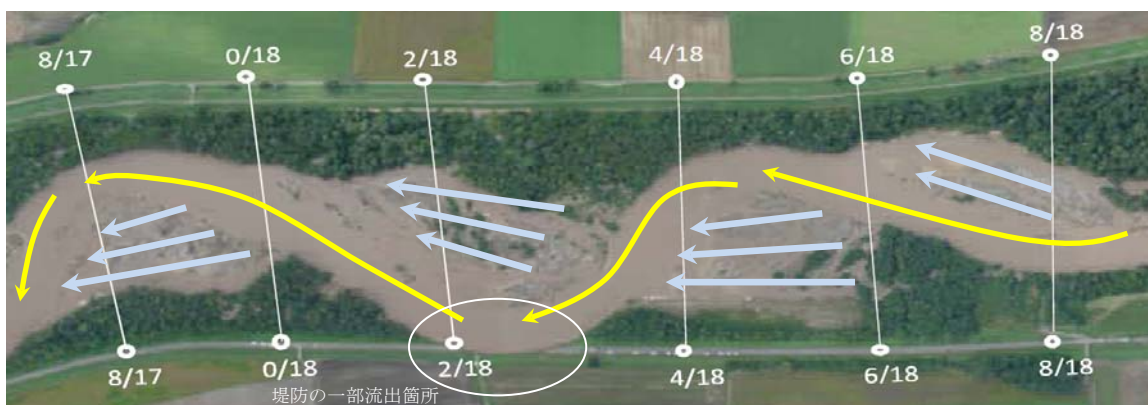
図 4-3 には、出水中に撮影された写真を基図に、出水中の大まかな流向を主流線は黄線で示し、既に頂上面が現れ始めている砂礫堆上の流向を水色で示している。図からは、黄線で示す主流路の蛇行とは異なり、砂礫堆上の流向は河道法線と並行するように直線的に流れていたと推察される。

図 4-3 主流線以外の水流の流れ（黄色：主流線の流向、水色：砂礫堆上の流向）

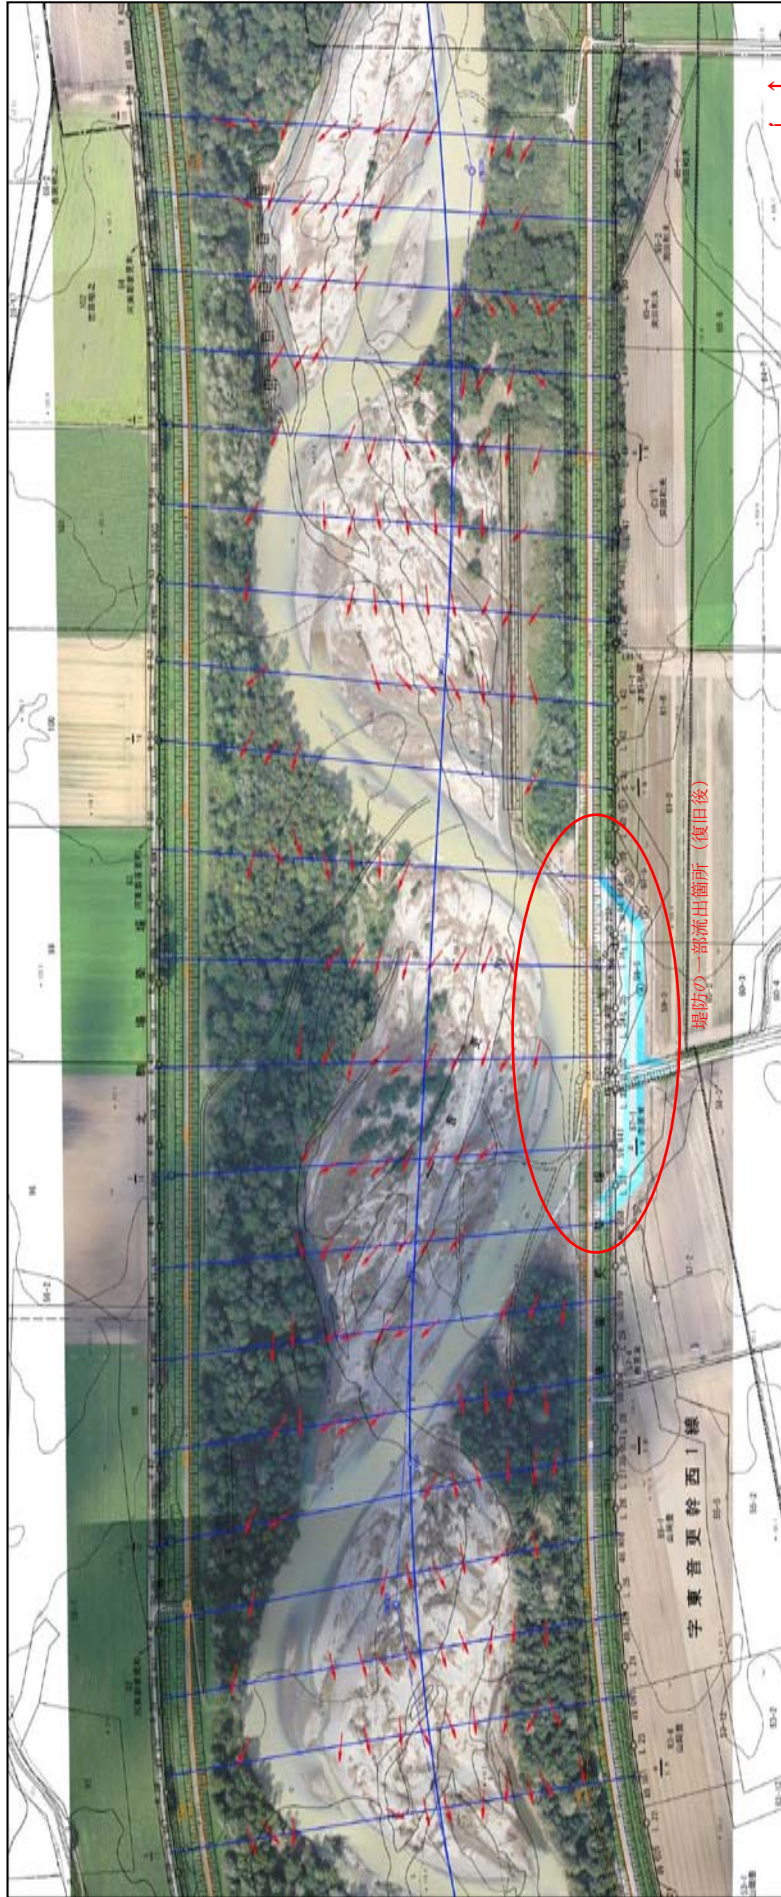
現地に残っていた流向の痕跡は、出水中のどの時点で残されたものかは特定できないものの、水位が高い時に流下していたと思われる大きな流木が砂礫堆上に数多く取り残されていたことから、洪水ピーク時など水深が高い時期の流向を比較的表し得ているものと考えられる。

図 4-4 洪水時の流向想定図（赤矢印が流向を示す。）

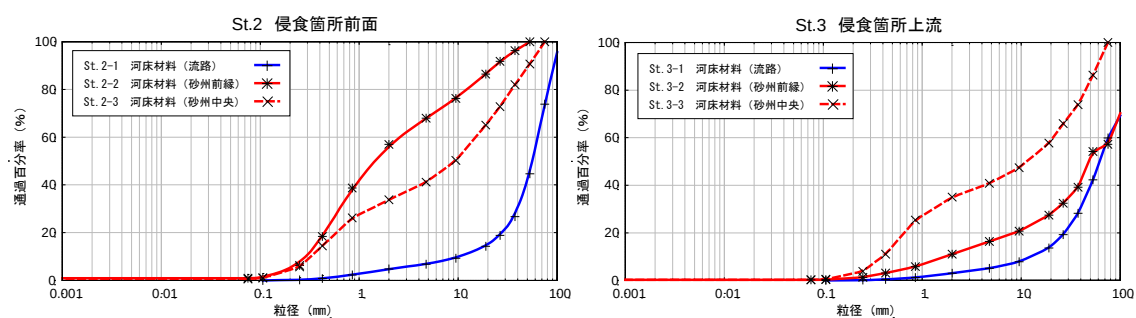
砂州と流路を対象とした河床材料調査の結果を図4-7に示す。まず、侵食箇所前面の調査箇所 (St. 2-1～2-3) についてみると、赤線が今回の出水で新たに砂州となった箇所の粒度分布で、実線が砂州前縁部、破線が砂州中央部を示している。同じく青線で示す流路内の粒度分布は、流水の分級作用によって細粒分はほとんど洗い出され、礫分が主体となっているのに比べ、出水期に砂州上に堆積した土砂は粒径の細かな成分を比較的多く含む礫質砂 (or 砂質礫) であったことがわかる。

次に、侵食箇所上流の調査箇所 (St. 3-1～3-3) についてみると、砂州前縁部の粒度分布だけが下流の St. 2 と比べてかなり粗粒化していることがわかる。これは、出水期、現在の砂州前縁付近が主流路に近い流況であったことを示しており、水面下で高流速となっていた期間に分級が進んだ結果であると考えられる。

図 4-7 土質調査結果 (河床材料)

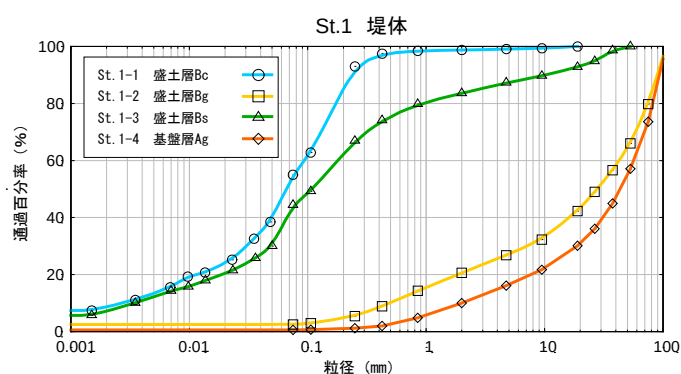
図4-8示すとおり各層の土質は2種類に大別され、第2層(St. 1-2)と第4層(St. 1-4)は流路内の河床材料(St. 2-1)と非常に近い粒度分布を持った砂礫質土であることが確認され、第1層(St. 1-1)と第3層(St. 1-3)は細かな成分を多く含むシルト質砂で構成されていることがわかった。このように違う粒度分布の土質が交互に現れるのは、当該地点における築堤が数度にわたって施工されてきたことを表している。

図 4-8 土質調査結果 (堤体)

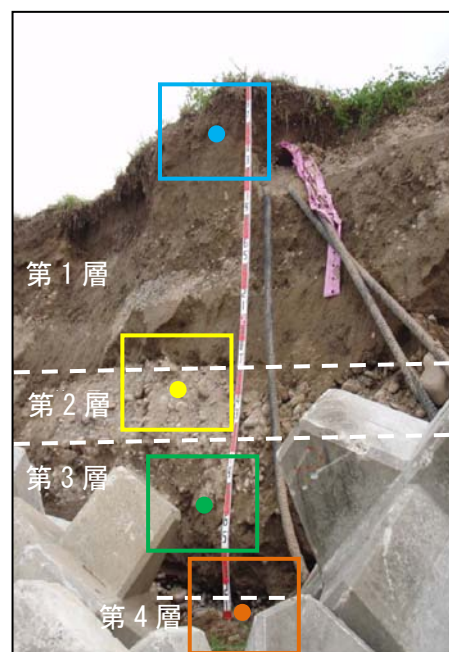
堤体土質調査の結果を図4-8に示す。調査箇所は試料採取の容易さを考慮し、KP18.2直上流の最大侵食箇所を対象とした。現地における目視から、堤防および基盤部の土層構成は写真4-3のように第1層から第4層の4層で構成されていることを確認し、露出した侵食面から各層の試料を採取して粒度試験を実施した。

写真 4-3 河岸侵食面 (試料採取箇所)

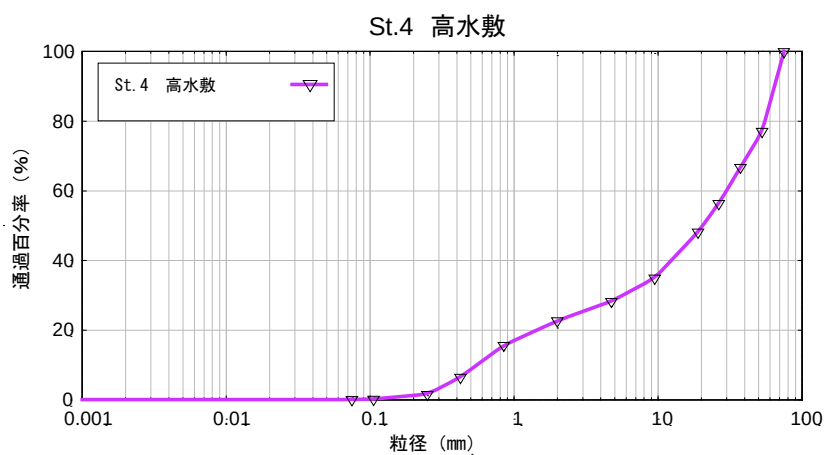
次に高水敷の土質調査結果を図 4-11 に示す。当試料は被災箇所の上流に位置する高水敷の侵食面中程から採取したもので、粒度分布は砂州中央部の河床材料と非常に近く、基盤層よりもやや細粒分を多く含んだ砂質礫であった。

当箇所周辺の高水敷は、出水前には 40～50m 幅の高水敷が存在していたが、今回の出水では容易に高水敷の河岸侵食が起こっている。この理由の一つとして、高水敷の土質が粘性を有しない砂質礫であったことも大きな原因であったと考えられる。

図 4-11 土質調査結果（高水敷）

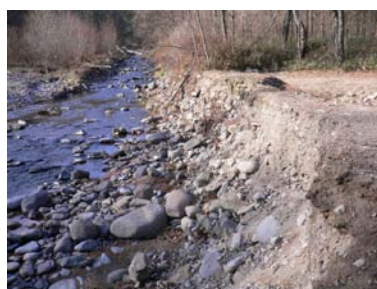
写真 4-4 ナイタイ川第 1 号橋

ダム地点から土幌地点の間で合流する小支川は、その流域の大部分が山地で占められている。今回の出水で大きな降雨があったナイタイ川では小規模な斜面崩壊や河岸侵食等が発生しており、河道内の土砂移動の痕跡が確認できた（写真 4-4, 4-5）。

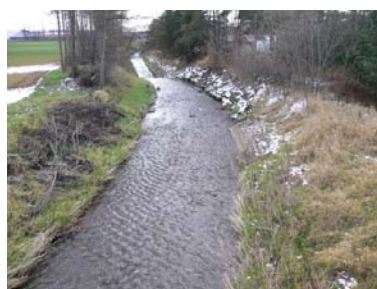
写真 4-6 ウオップ川吉田橋

土幌地点から下流で合流する小支川の流域は主に畑地で構成されており、農地の排水事業によって河道の大部分で河岸および河床に護岸が敷設されている。ウオップ川、シリクニ川、エンド川などの現地調査では、河岸侵食による河道内の土砂生産、そして上流からの土砂の流送の痕跡もほとんど確認できなかった（写真 4-6, 4-7, 4-8, 4-9）。

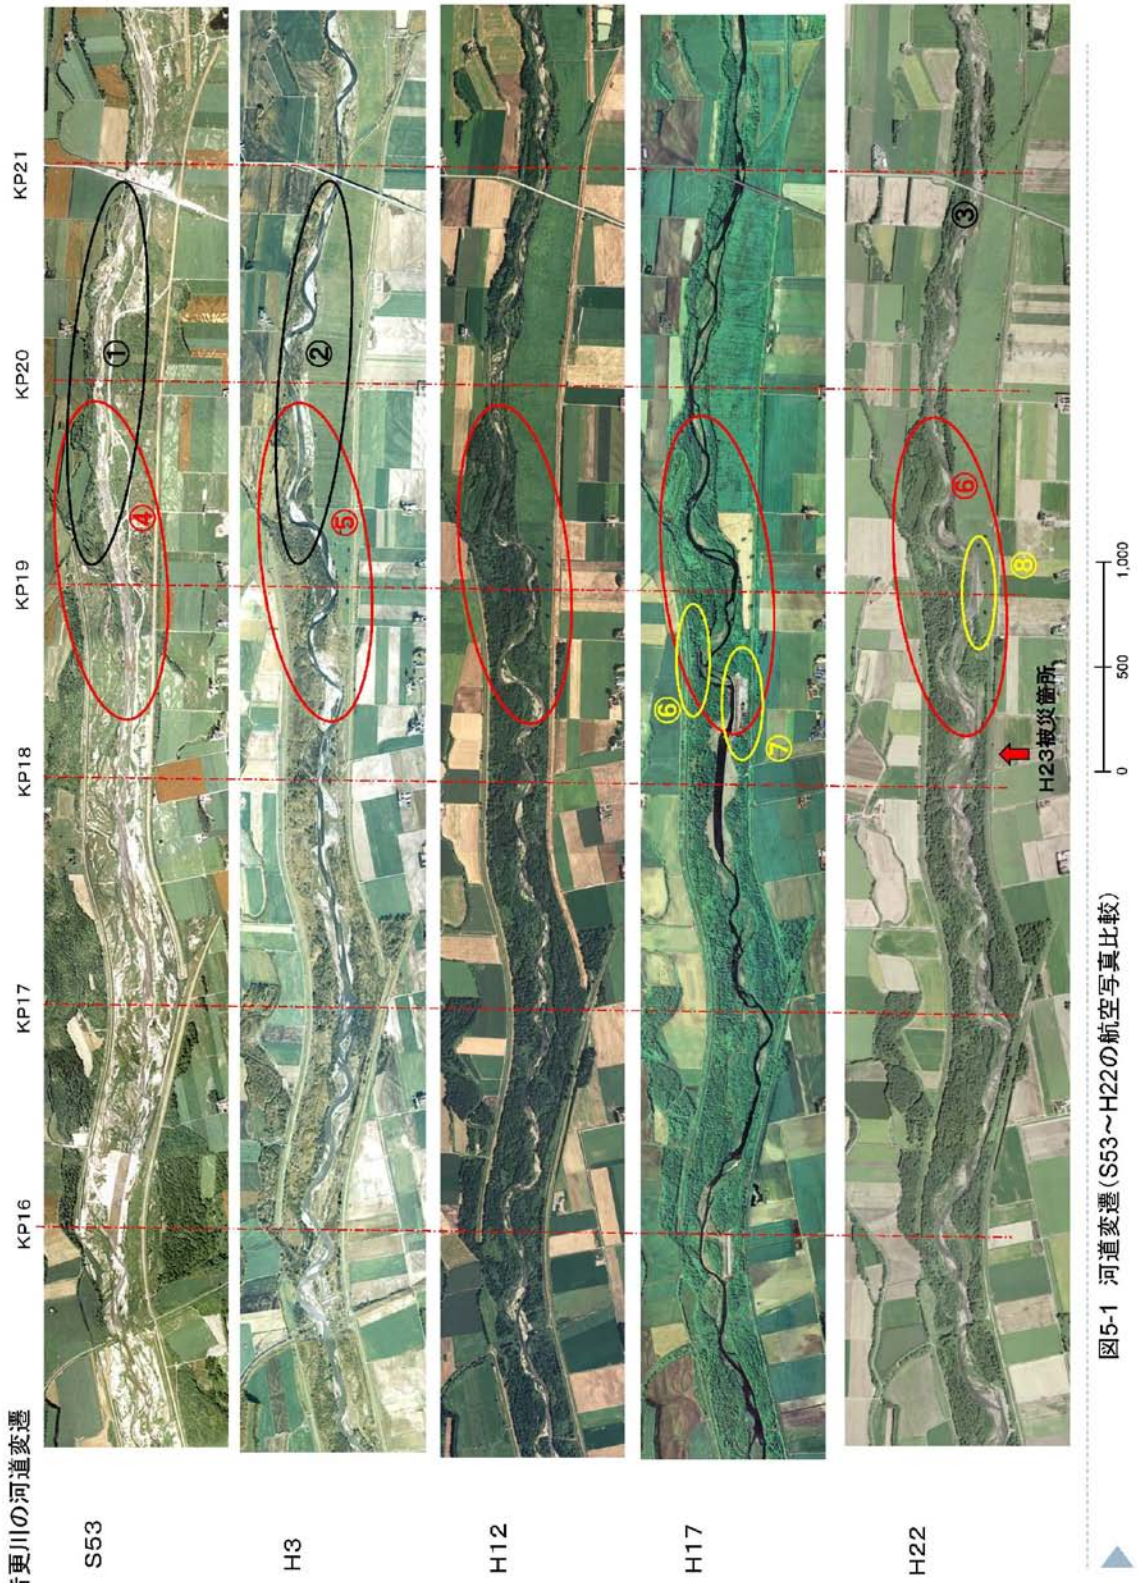
当該区間は、本格的な改修以前には網状の蛇行流路が形成されていたが、図 5-1 の河道変遷図の S53 年航空写真に示すように、昭和 50 年代に全川的に低水路幅を 50m とした河道掘削が行われており、複断面河道形状による低水路の直線化が行われている。この際、河道法線は KP21～19 の①の区間は右岸側の段丘沿いに寄せられ、また、KP19 から下流の区間④については河道中央に低水路法線を設定して、掘削を行っている。

この間、大きな出水は発生しておらず、⑧の箇所など一部で低水護岸が設置されたほか、流路の変動はほとんど変化していない。H15 出水後に流路を一度直線化した箇所が、再び蛇行流路となっているほか、顕著な変化は生じていない。

図5-1 河道変遷(S53～H22の航空写真比較)

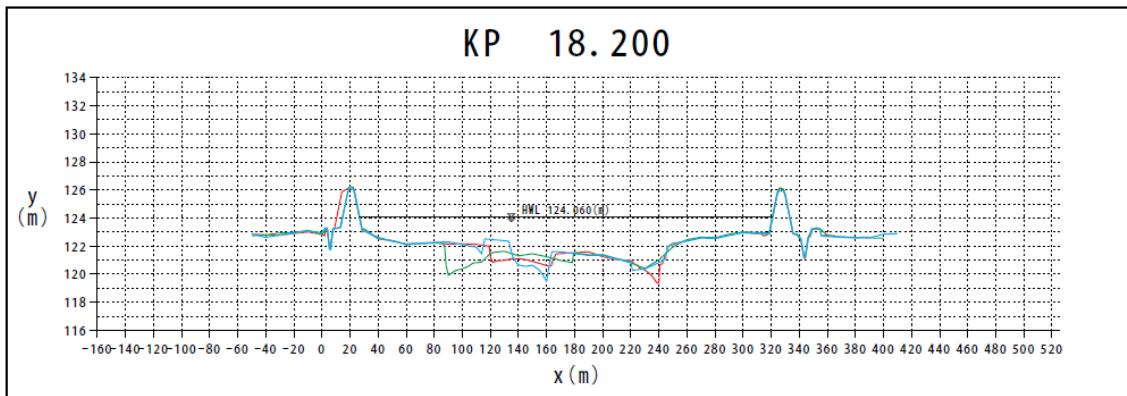
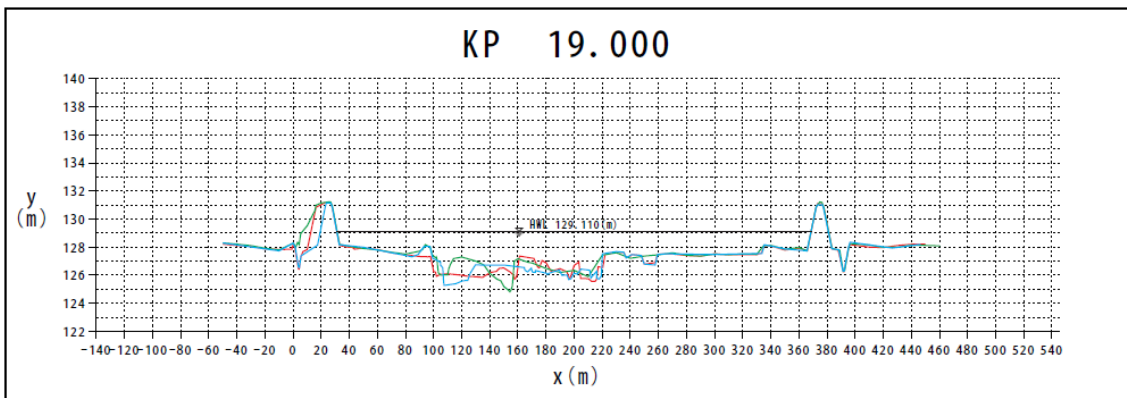
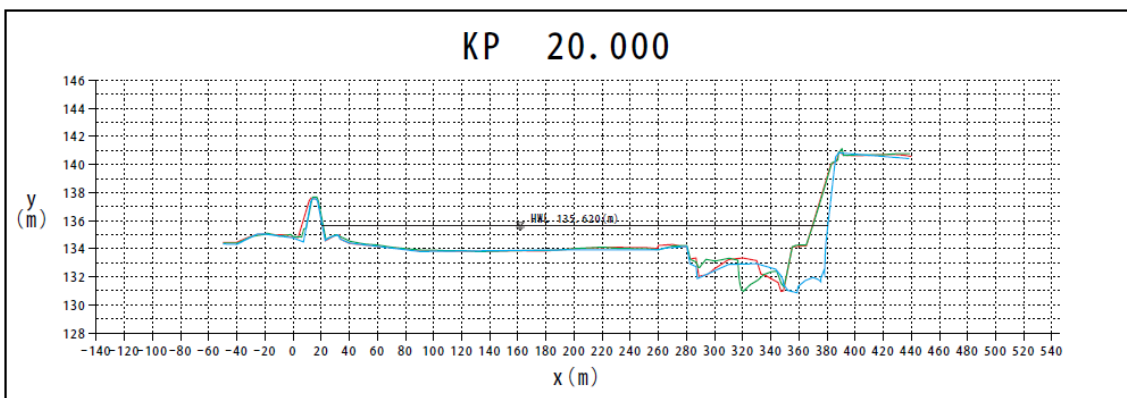
H2 年、H13 年、H21 年の河川横断測量成果を用い、H2 年以降の河道形状の変化を読み取る。図 5-2 に堤防の一部流出箇所付近（KP18.2～20.0km）における最近の 3 年代の横断面の重ね合わせ図を示す。各断面の変化の特徴は以下のとおりである。

図 5-2 横断面図(H2 年,H13 年,H21 年測量)

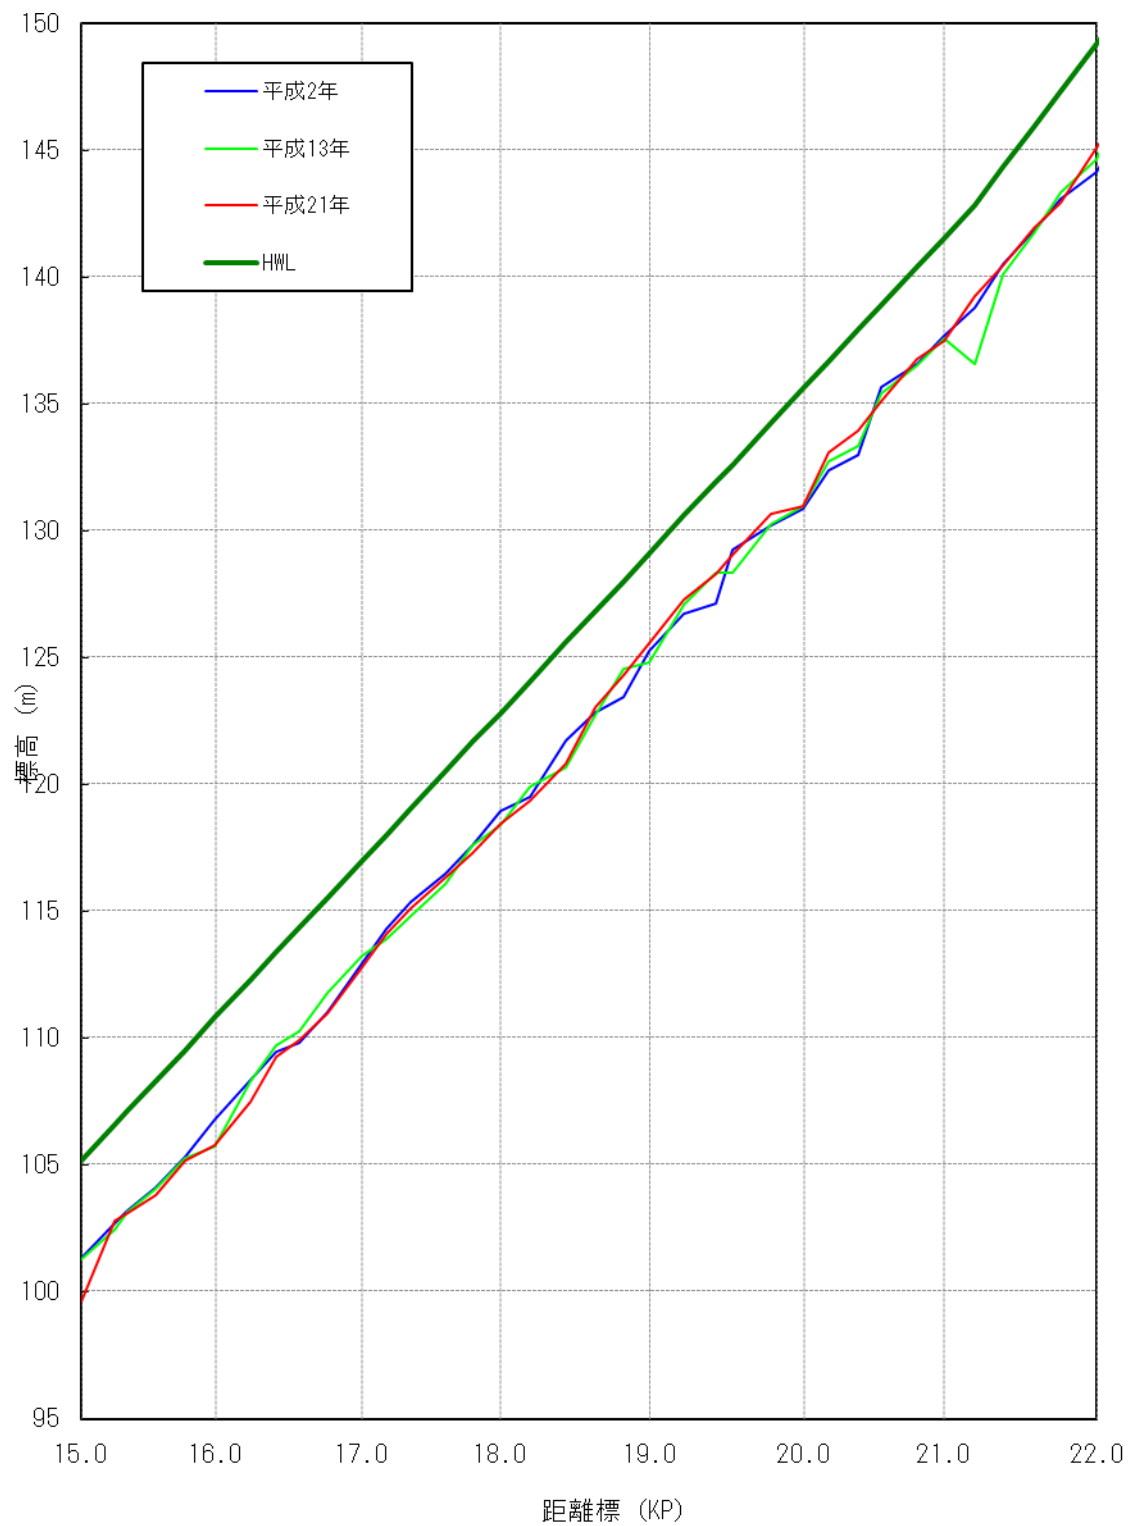
この区間では、横断図で示すように経年的に滞筋位置が動いているため、最深河床高は若干の増減が見られる。全体的にはやや河床低下傾向にあるようにも見えるが、KP18.6～KP19.8 の区間のように H13 年から H21 年にかけて河床の上昇が認められる箇所もある。

図 5-3 音更川最深河床高縦断面図 (KP15.0～KP22.0)

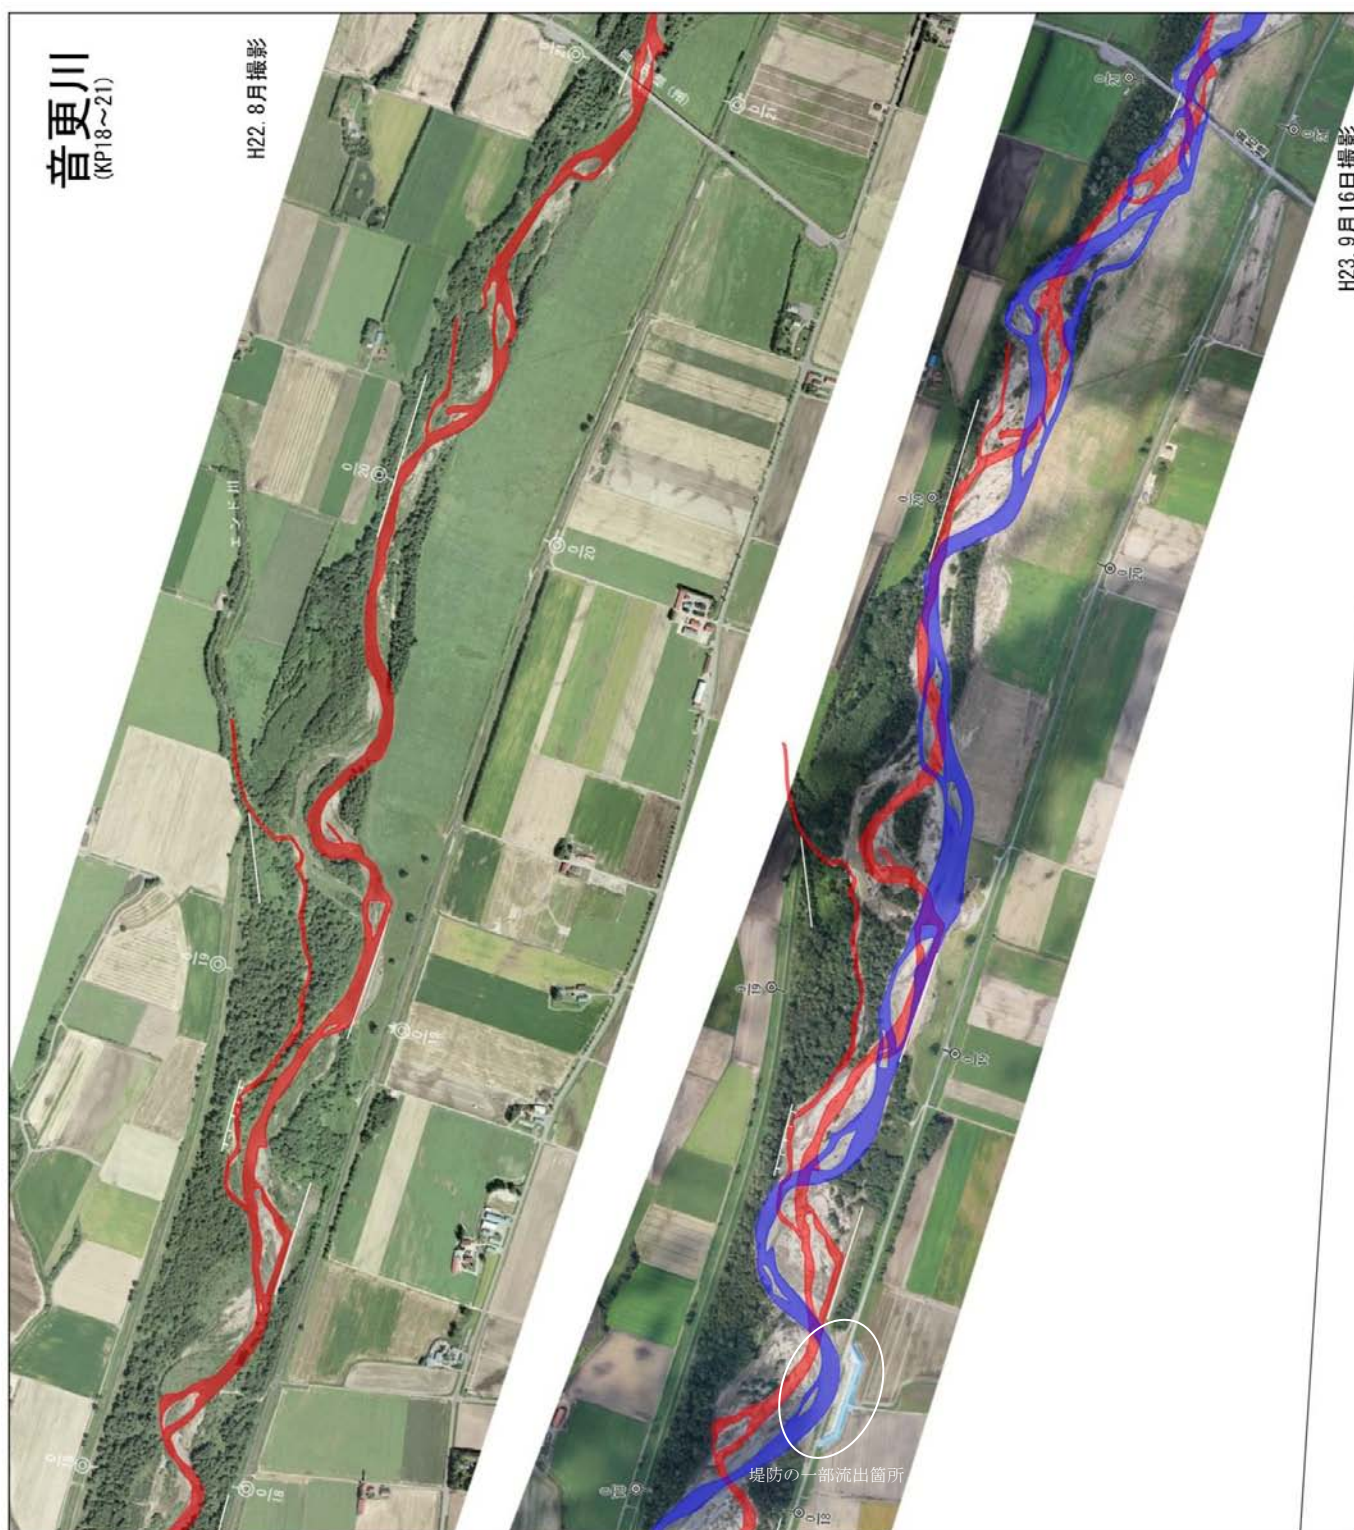
音和橋（KP21.0）から KP19.6 付近までは比較的流路の変動は小さいが、KP19.2～19.6 のあたりでは、出水前には主流路が右岸側に大きく蛇行していたが、出水後には直線的に短絡し、その下流では新たな蛇行流路が形成されている。特に、堤防の一部流出が生じた KP18.2 の前後の区間では、出水後の主流路の振幅が大きくなっている。

また、上記の KP15～18 の区間同様に全体的に礫河原が大きく拡大し、主流路沿いの樹木が流出している。

図 5-5 KP18～KP21 出水前後の平面形状の比較（左図：H22 年 8 月撮影、右図：H23 年 9 月撮影）

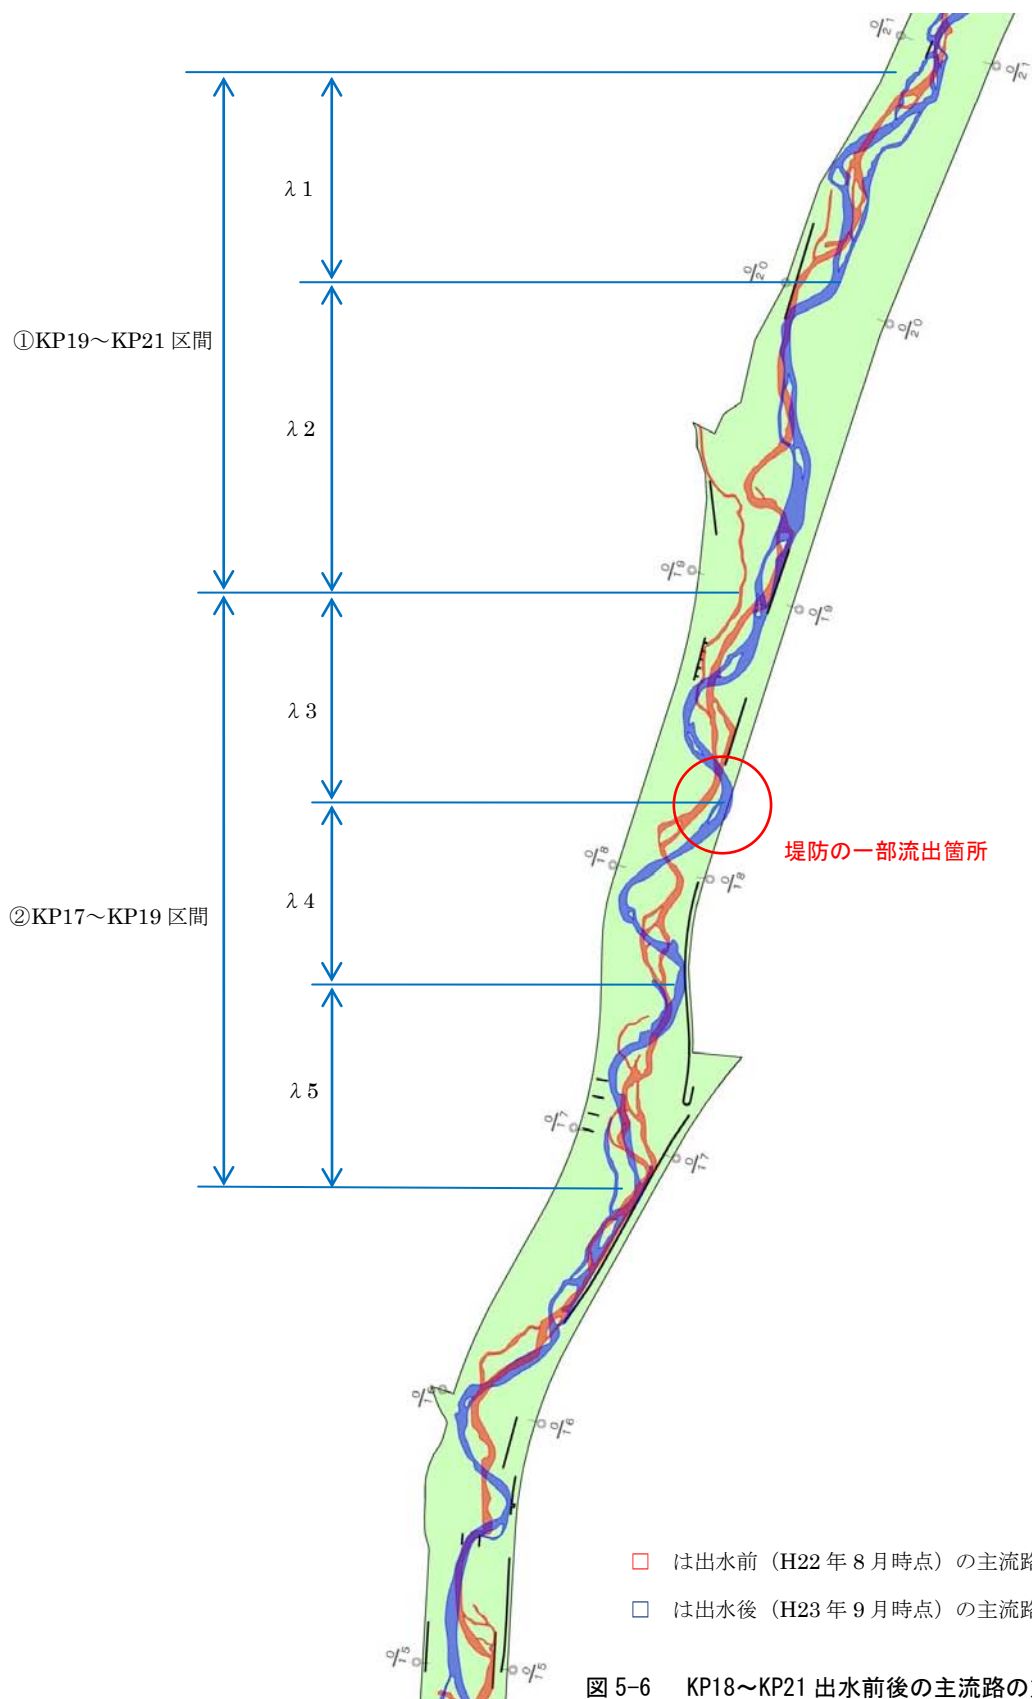
河岸段丘沿いの①の区間（KP19～21）では、図 5-6 に示すとおり長さ 2km の間で蛇行が 2 周期（ $\lambda 1, \lambda 2$ ）しており、平均蛇行波長は約 1000m 程度である。KP20 から上流の区間では出水後の流路は出水前に比べて下流方向に  $1/5$  波長程度、蛇行の位相がずれている。KP19.2～19.6 の区間では、右岸側に大きく蛇行していた流路が出水時に直線状に短絡している。その下流では、主流線が下流の護岸（KP19.0～19.2、左岸側）沿いに直進し、護岸下流側の河岸を削り取りながら緩やかに右岸側へ蛇行している。

両岸が堤防に挟まれている②の区間（KP17～19）では、長さ 2km の間で図 5-6 に示すとおり蛇行が 3 周期（ $\lambda 3, \lambda 4, \lambda 5$ ）しており、平均蛇行波長は約 600m 程度と短くなっているが、横断方向への振幅幅は上流に比べて大きくなっている。この区間では、平均して約  $1/4$  波長ほど蛇行の位相が下流方向にずれている。

図 5-6 KP18~KP21 出水前後の主流路の重ね合わせ図

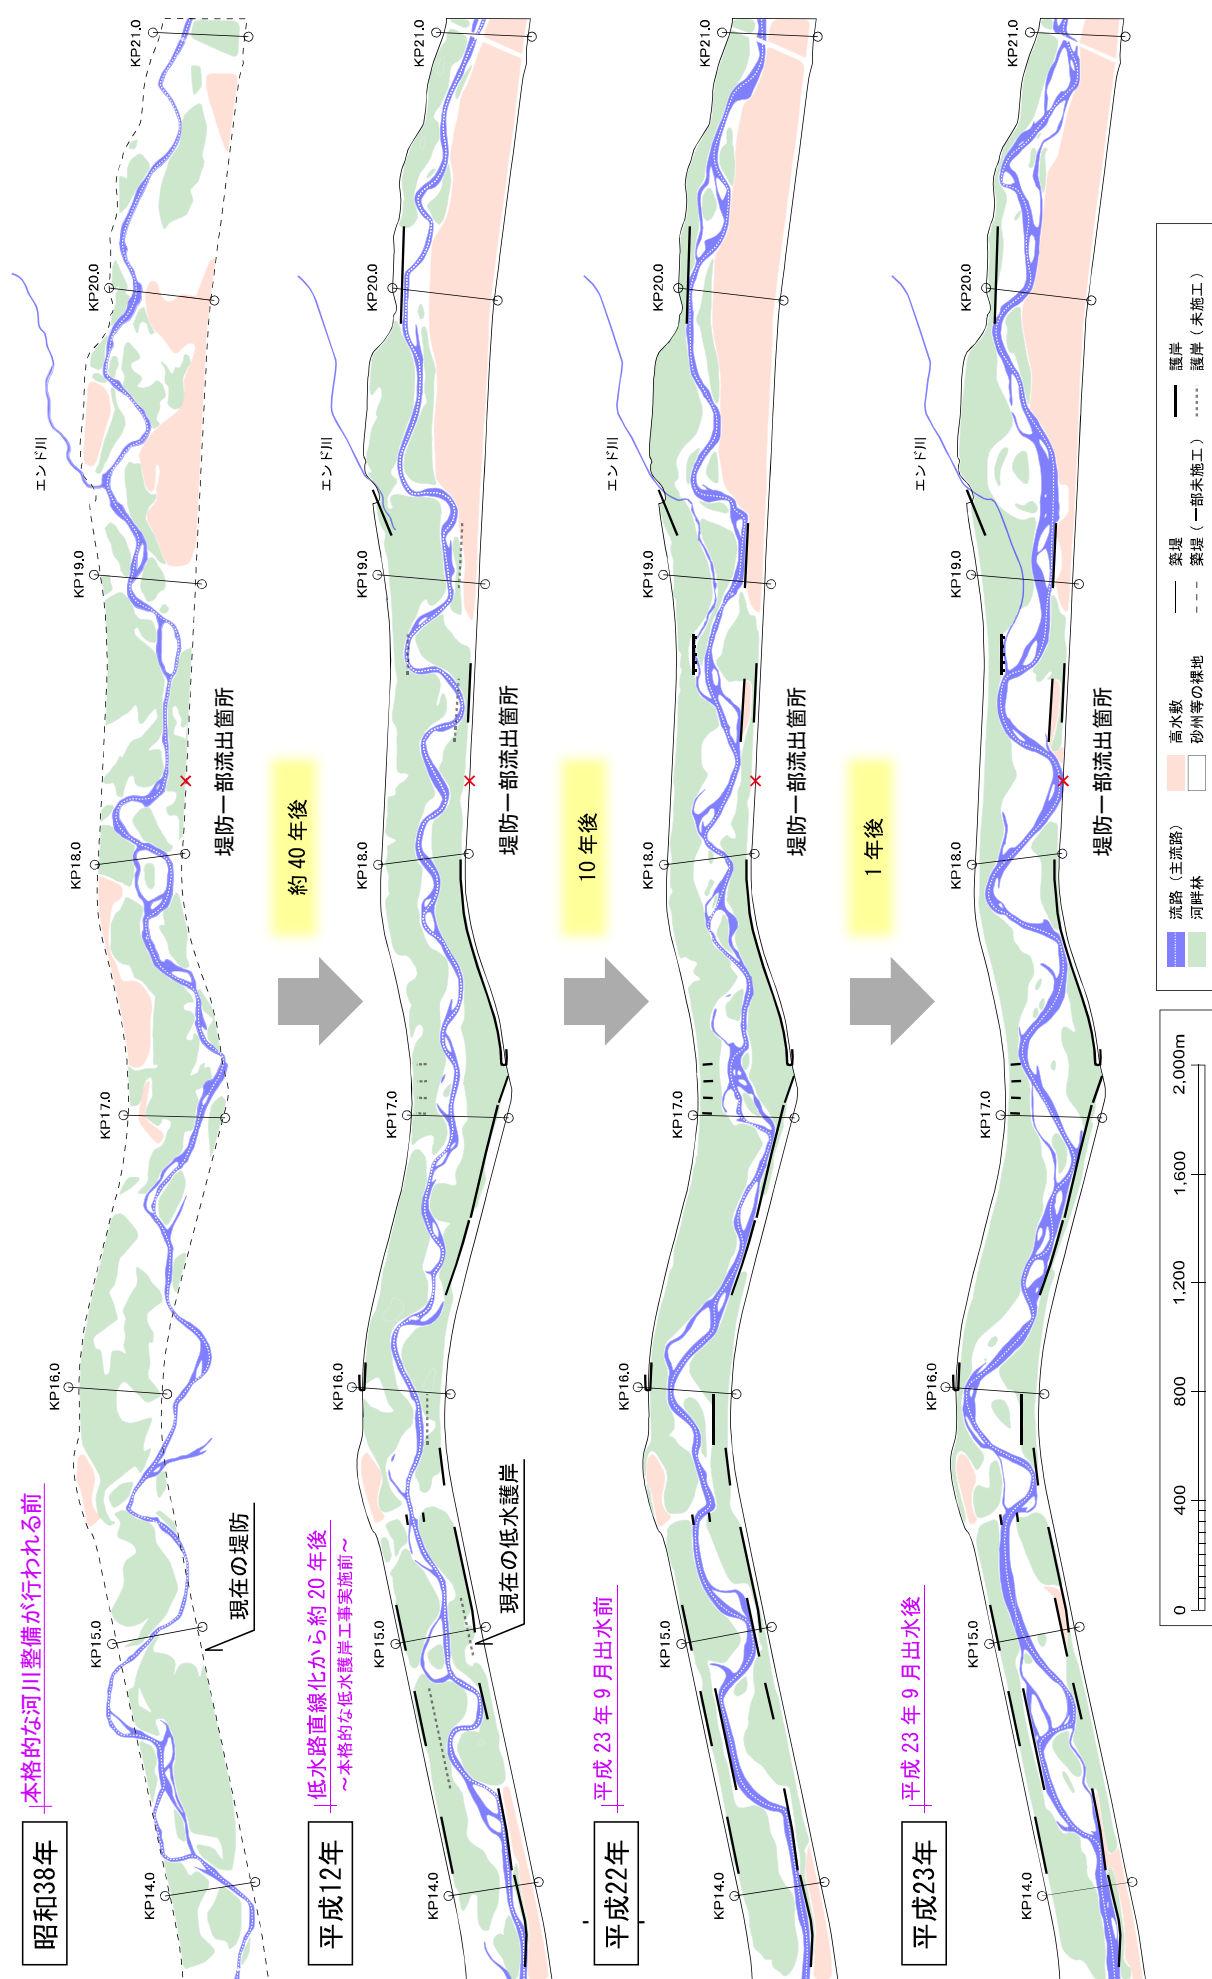
図 5-7 河道状況の変遷 (KP14.0～21.0)

図 5-7 に示す平成 22・23 年の流路線形を比較すると、今回の出水で蛇行が大きく発達し、振幅・波長がともに増大した様子が見てとれる。中でも被災箇所の上下流 1km 区間（KP17.0～19.0）の変化が特に顕著で、出水前後で流路の位置が全く異なっていることがわかる。

音更川が本来持つ蛇行特性（ここでは低水路内を蛇行する流路を指す）を評価するには、護岸や水制工など、蛇行発達を阻害・抑制するような人為的な要素は極力排除して考えることが望ましい。図中黒太線は低水・高水護岸の位置を示しているが、護岸の設置状況は時期や場所によって大きく異なっており、流路形成に及ぼす影響の度合いも異なるため、区間全体を一律に評価することはできない。特に、蛇行頂部がコの字形に潰れるような変化を見せる KP14.0～15.0 付近などは、護岸の影響が強く現れており、自然状態の蛇行特性を見るには適さない区間である。一方、被災箇所の上下流 1km 区間（KP17.0～19.0）は、出水後の波形が比較的きれいに揃っており、護岸の影響もほとんど受けておらず、自然状態に近い蛇行発達過程を示していたものと考えられる。よって、次はこの 2km 区間の流路変化に着目する。

被災箇所上流では、出水前の時点で、低水護岸が千鳥状に 3 列配置されていたのが確認できる。この護岸配置と出水前後の流路変化から、今回の出水では、蛇行波形の位相が下流側にずれるような変化と、横断方向に振幅が増大する変化とが複合的に進行したことで、この既設護岸の切れ間を縫うような形の蛇行流路が形成されたものと考えられる。一般的に、低水護岸は現出した蛇行湾曲部外岸側の水衝部を中心に敷設されることが多いため、今回のように一洪水で蛇行波形の位相や波長が大きく変化するような場合、想定外の箇所で蛇行流路の振幅が増大する可能性があると言える。

図から当該出水前後を比較すると、河畔林の面積は約 20%減少し、主流路延長は約 4.5% (7km 区間全体で 360m) 増加したことがわかった。図 5-7 を見ると、河畔林が消失した箇所は、流路の位置が大きく変化した区間の低水路内に集中していることがわかる。これは、蛇行流路の位相 (波長) や振幅が変化する過程で、砂州や高水敷上に繁茂していた河畔林の多くが流出又は埋没したことに起因するものと考えられる。

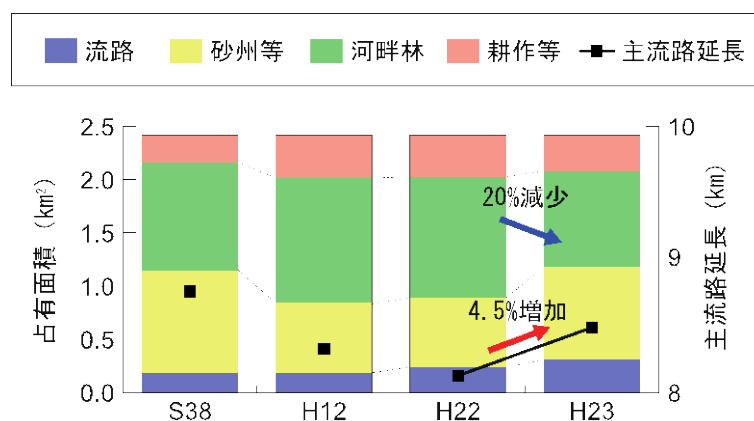
図 5-8 河畔林等面積と主流路延長の変化 (KP14.0~21.0)

また、蛇行流路が正弦波で近似できるものと仮定すると、蛇行波形は、波長  $\lambda$  (波数  $f$ ) ・振幅  $\omega$  ・位相  $\phi$  の 3 つの要素の組合せとして説明できる。この 3 つの要素のうち主流路延長が増加するような変化は、波長の減少 (波数の増加) か振幅の増加のみである。今回の出水では、波長は逆に増加しているため (波数は減少)、主流路延長が増加した理由は蛇行振幅が増加したためであると言える。この主流路延長の増加もまた、今回の蛇行発達の大きな特徴の一つである。

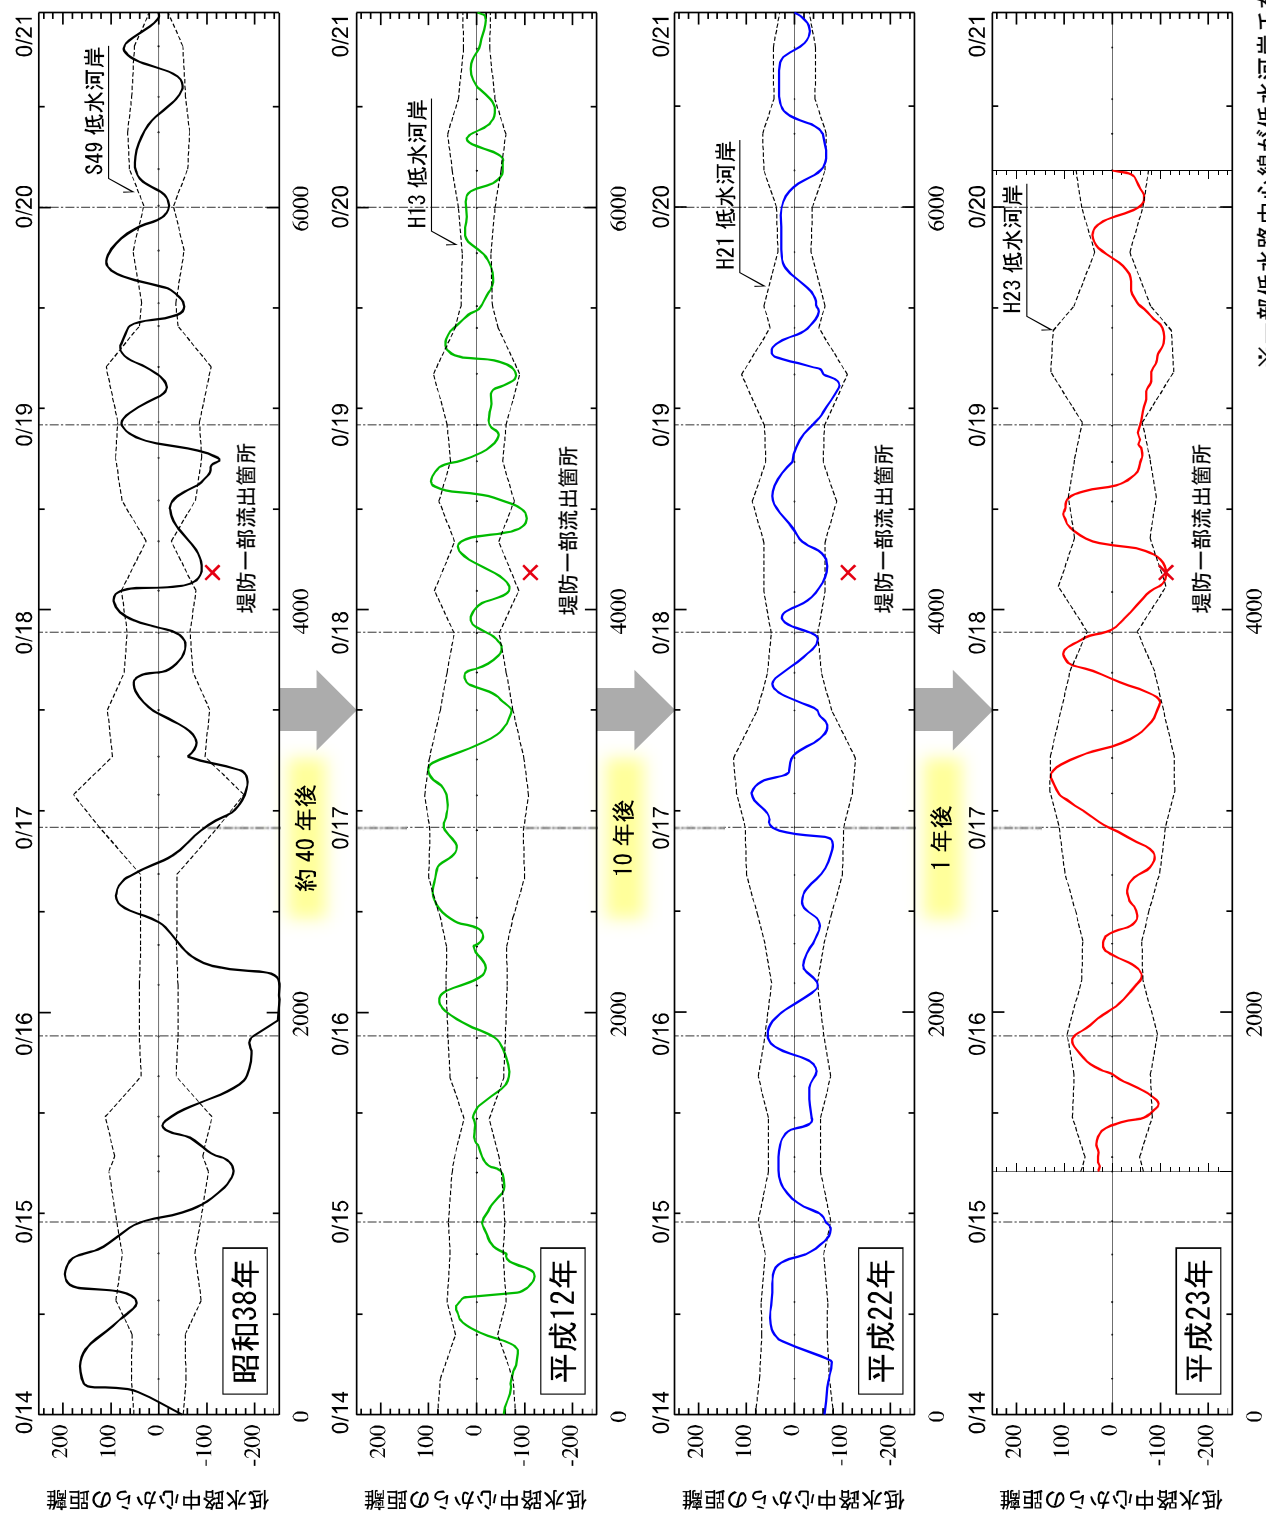
図 5-10 低水路中心線を基準とした低水河岸と蛇行流路線形

図 5-10 に示す平成 12 年から平成 22 年までの蛇行波形の変化を見ると、全体的に波長が伸び、波数が減少したことがわかる。このような波形の変化は、過去の洪水履歴と深く関わっているものと考えられ、実際この 10 年間では、昭和 42 年以降の出水の中で既往最大となる平成 15 年出水をはじめ、数度に亘る大規模な洪水を受けていた。波長の伸び（波数の減少）は、当該洪水でも確認された現象であることから、大規模洪水に共通した流路変化パターンの一つであると推察される。

平成 22 年の KP14.0～16.0 を見ると、蛇行頂部がコの字形に潰れたような変化を示している。これは護岸や高水敷などの外的要因により、蛇行振幅の自然発達が抑制された結果であると考えられる。図 5-7 の太破線で示す低水護岸は、この 10 年間に発生した河岸侵食箇所を対象に敷設されてきたもので、このような低水護岸等の人為的影響が、近年になって蛇行波形にも強く現れるようになってきている。

蛇行振幅の変化を見ると、この期間ではそれほど大きな変化は見受けられない。平成 15 年の洪水は、今回のピーク流量を大きく越える値を観測したにも関わらず、蛇行振幅にそれほど大きな変化が現れなかったことは、注目すべき点である。

以上のことから、当該出水前までは、音更川本来の蛇行特性（蛇行振幅）は護岸等によってかなり抑制された状態にあったと考えられる。また、そのような状態が維持されていたのは、一洪水で起きる蛇行振幅の増大が比較的小さく、侵食が進む過程で復旧（水衝部の保護）が行える時間的余裕があったためと推察される。

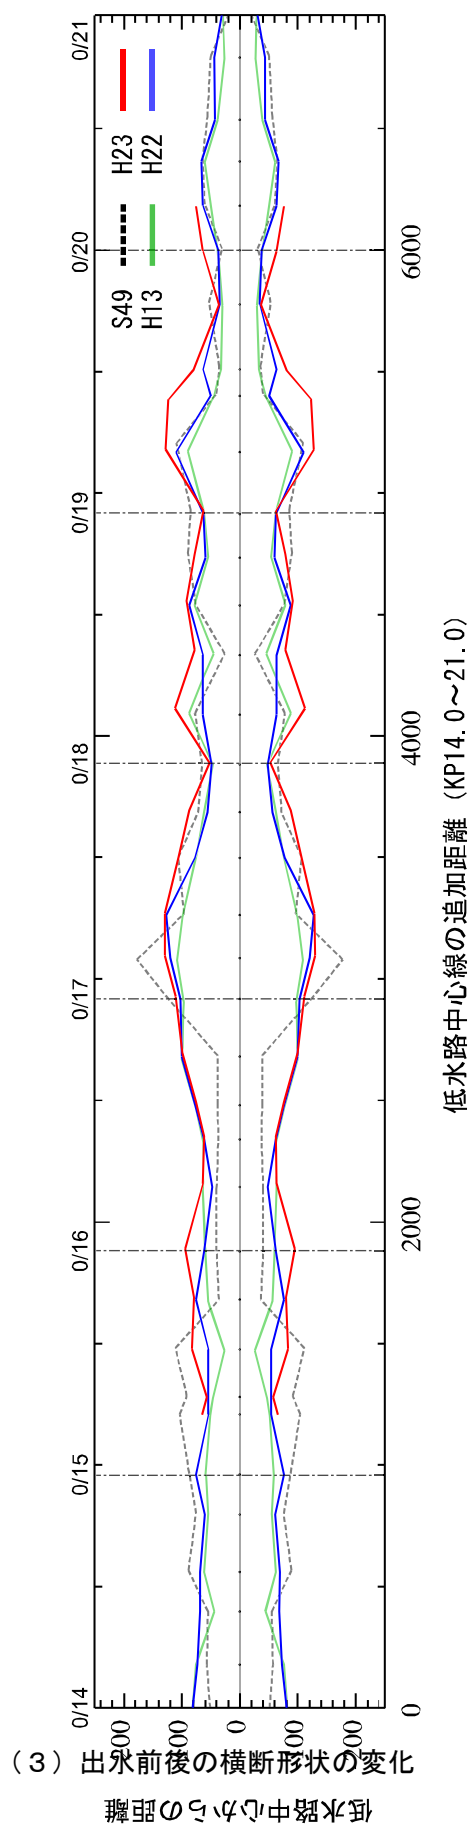
図 5-11 低水路幅の変化

図 5-11 より低水路幅の変化を見ると、平成 13 年から平成 22 年までの 9 年間では、護岸の敷設や砂州の高水敷化などにより一部縮小した箇所も見られるが、全体的にはやや広がる傾向にあったように見受けられる。

出水前後の変化を図 5-12 と併せて見ると、蛇行振幅の増大が顕著に現れた箇所を中心に低水路幅が大きく拡大した様子が見てとれる。ただし、KP19.4 付近が拡幅しているのは、自然短絡によって新たな流路が形成されたことによるものである。また、河岸線の位置に全く変化が無い箇所は、護岸が敷設されているか、山付きとなっている場合が多い。

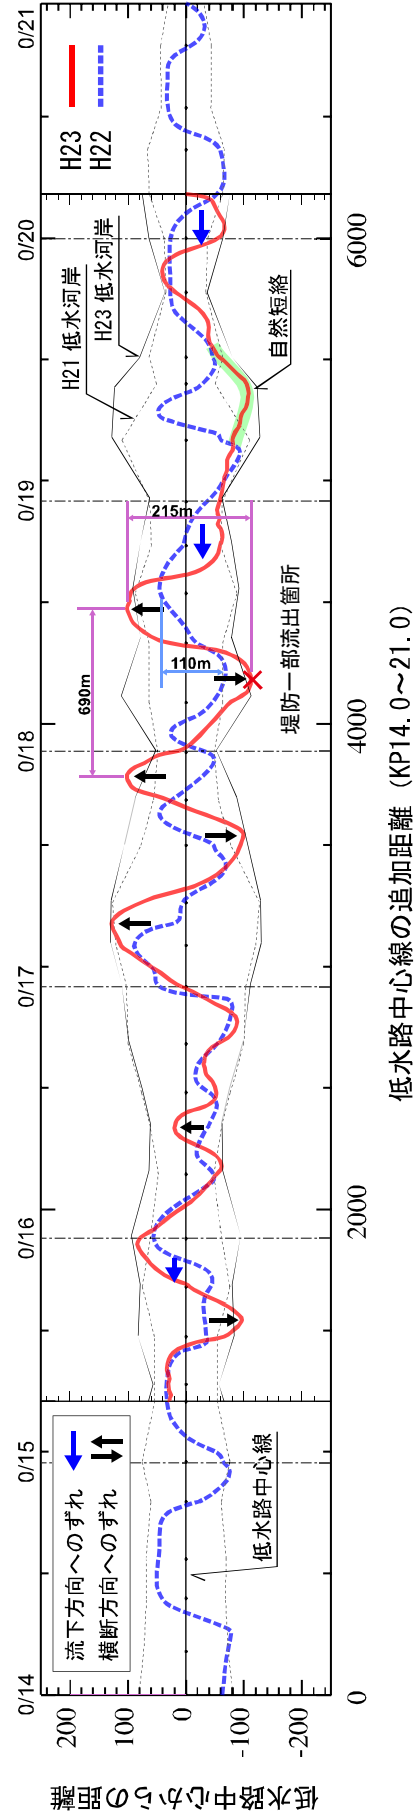
図 5-12 出水前後の蛇行流路線形の比較

出水前後の蛇行波形の変化について図 5-12 を見ると、被災箇所周辺（KP17.0～19.0 区間）における蛇行振幅の増大が特に顕著で、出水前後で比較すると、約 2 倍程度にも増幅していたことがわかる（115m→215m）。一洪水でこれほど大きな蛇行発達を遂げるような場合、復旧の手が回る間もなく侵食が堤体に及ぶ可能性があり、堤防保護を含め防災上の観点からは看過できない問題である。
