平成 23 年 9 月 2 日からの停滞前線による大雨災害  
十勝川水系音更川の堤防の一部流出に関わる調査報告

北海道開発局 帯広開発建設部 治水課

(独) 土木研究所 寒地土木研究所 寒地水圏研究グループ

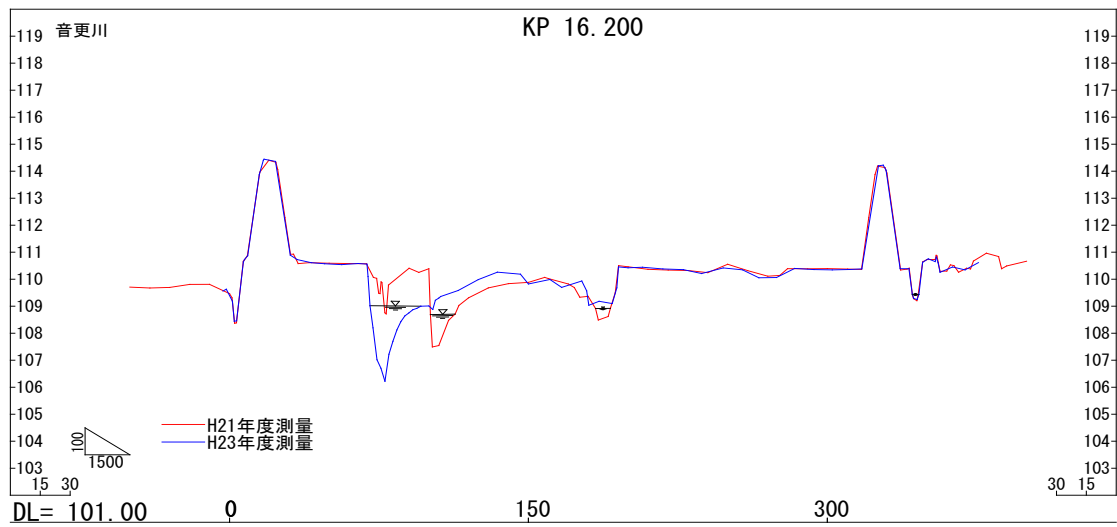
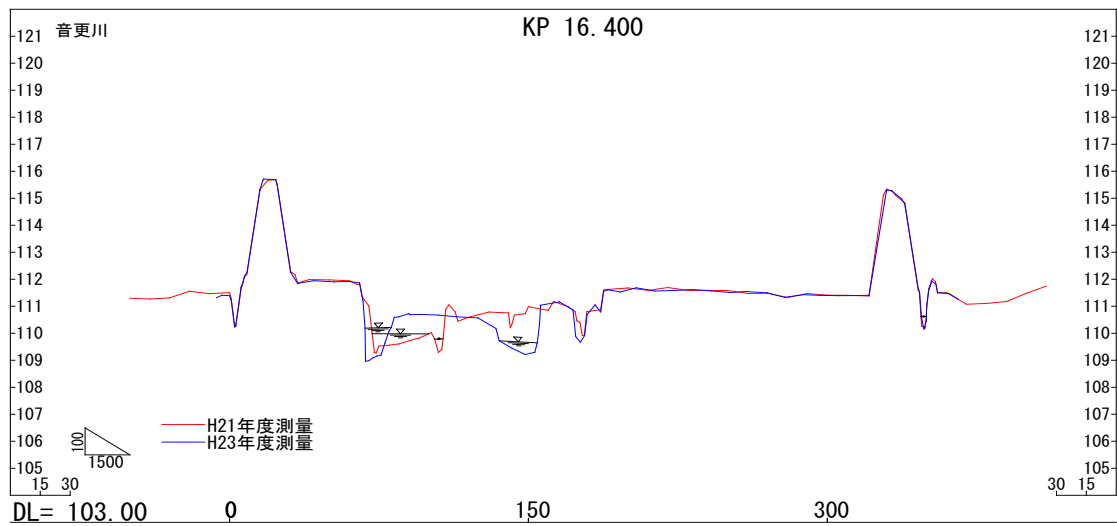
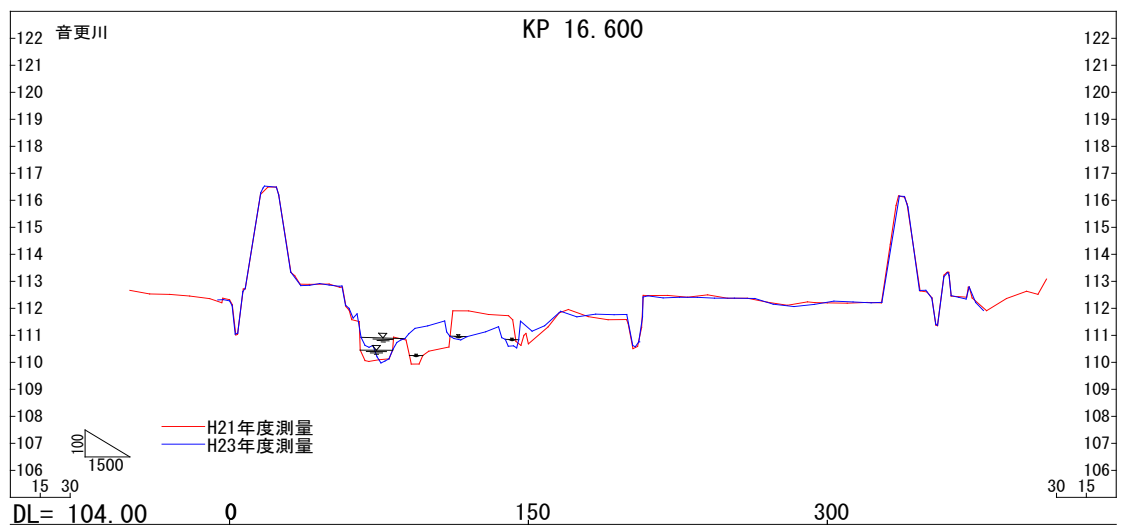
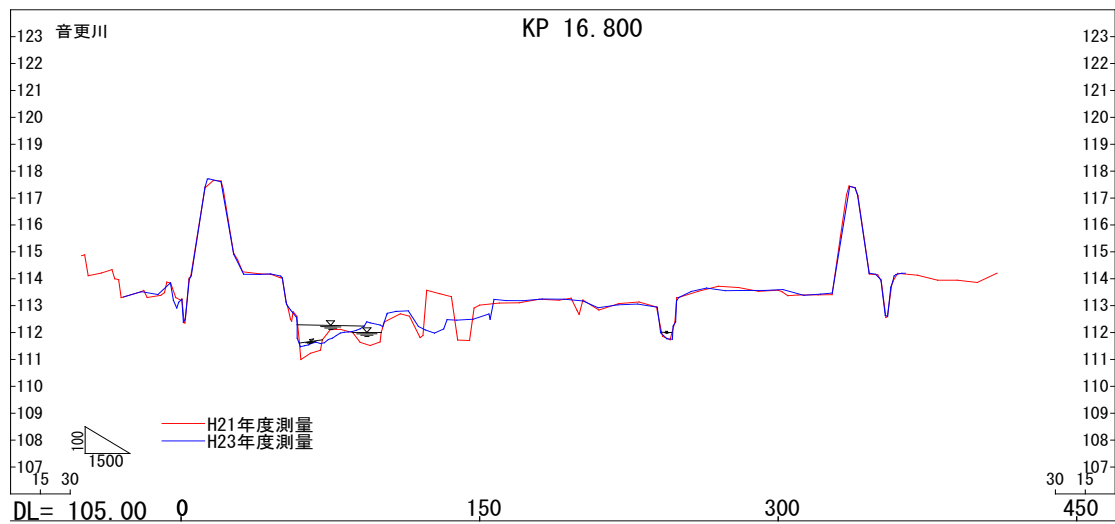
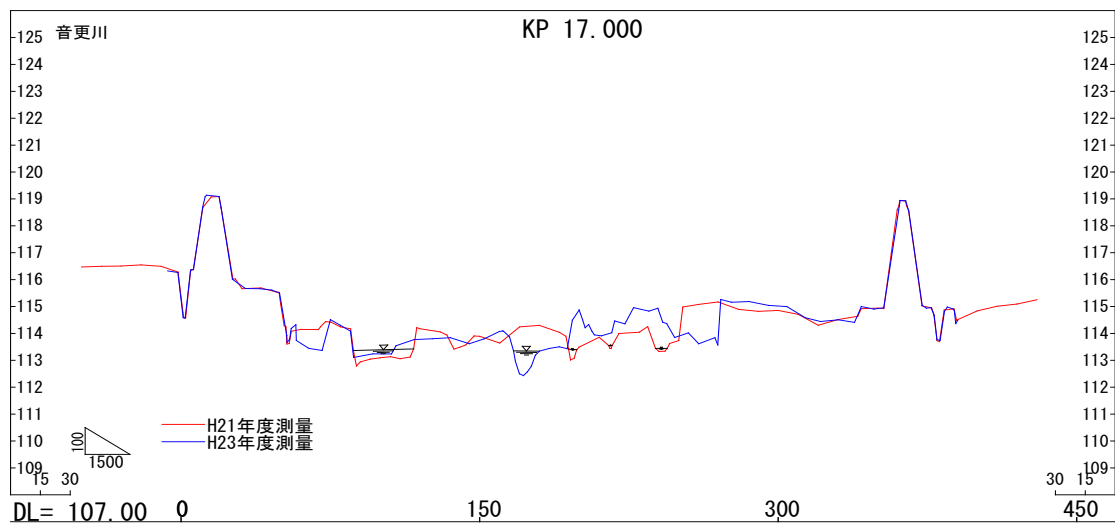
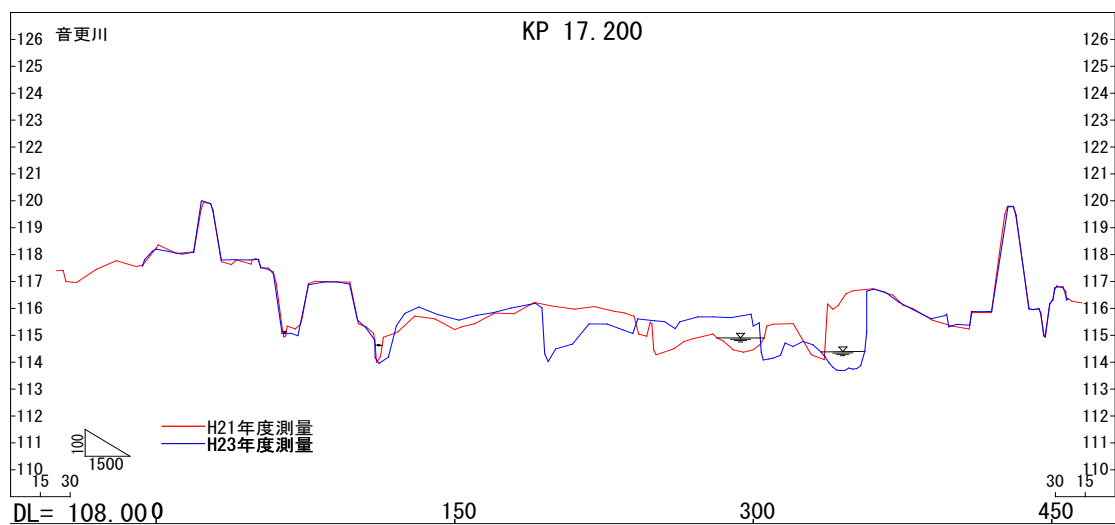
横断図からは、多くの断面で新たな場所に流路が形成されていることが確認できる。図 5-6 の平面図とあわせて横断図を見てみると、主流路が蛇行したことで河岸浸食が生じ、高水敷が大きく失われていることが確認できる（KP16.2(L), KP17.0(R), KP17.2(R), KP17.6(L), KP17.8(R), KP18.0(R), KP18.2(L), KP18.6(R), KP18.8(L) の各断面。）

これらのほとんどの断面では、出水前後で最深河床高をより深くするような局所洗掘は生じていない。これは、蛇行振幅が発達する過程では、側岸侵食によって削られた土砂は河床面（下流側）へと供給されるため、結果として、深さ方向の侵食が抑制され、横断方向への侵食が卓越するためであると考えられる。しかし、KP16.2(L)の断面では、出水後の断面の最深河床高が深くなっている。この地点では左岸側に低水護岸が設置されていたため横侵食が抑えられた結果、縦侵食が生じたものと考えられる。

また、出水後の主流路部以外の礫河原の部分は、土砂が堆積している箇所も多く見受けられる。

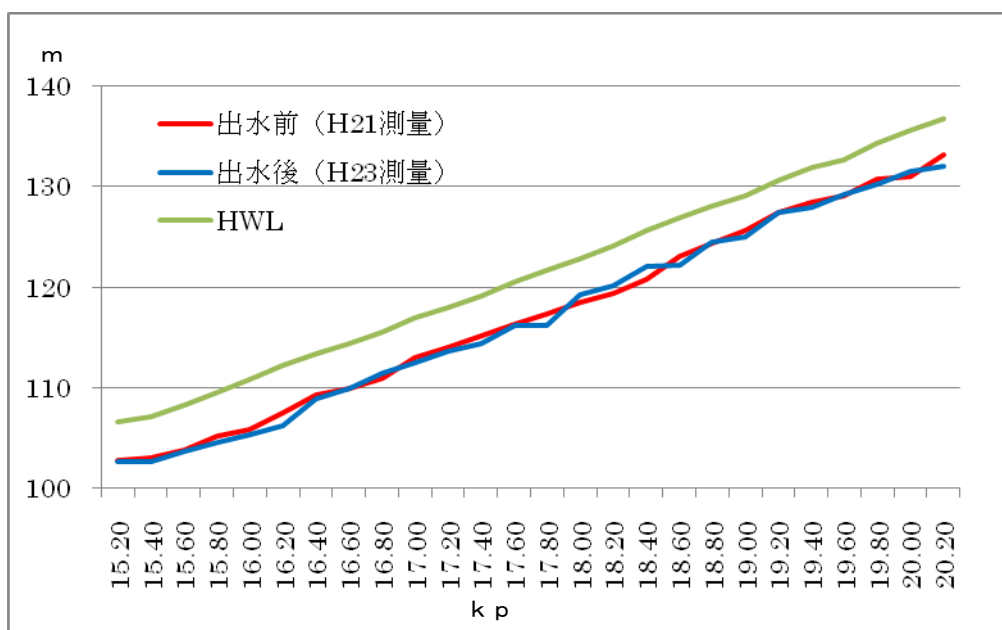
図 5-19 最深河床高縦断面図 (H21 年測量値、H23 年測量値)

図 5-19 の最深河床高縦断図、出水前後の最深河床高の変化量を表した図 5-20 を見ると、KP16.2, KP17.8 で約 1m の低下、KP18.0～18.4 で約 1m 程度の上昇が見られる。

KP16.2 の河床低下は、前述のとおり護岸による縦侵食の発生が原因と見られ、KP17.8 の河床低下は、最も河床が深くなる蛇行流路の湾曲部が出水中のこの断面に現れたことによる。また、KP18.0～18.4 の区間では出水後に最深河床高が上昇している。この区間では、主流路の滞筋の位置が出水前後で左右逆側に移動していて、出水前後で位置が異なる流路上での高さの比較となっており、出水を通して深掘れが進行したということではない。

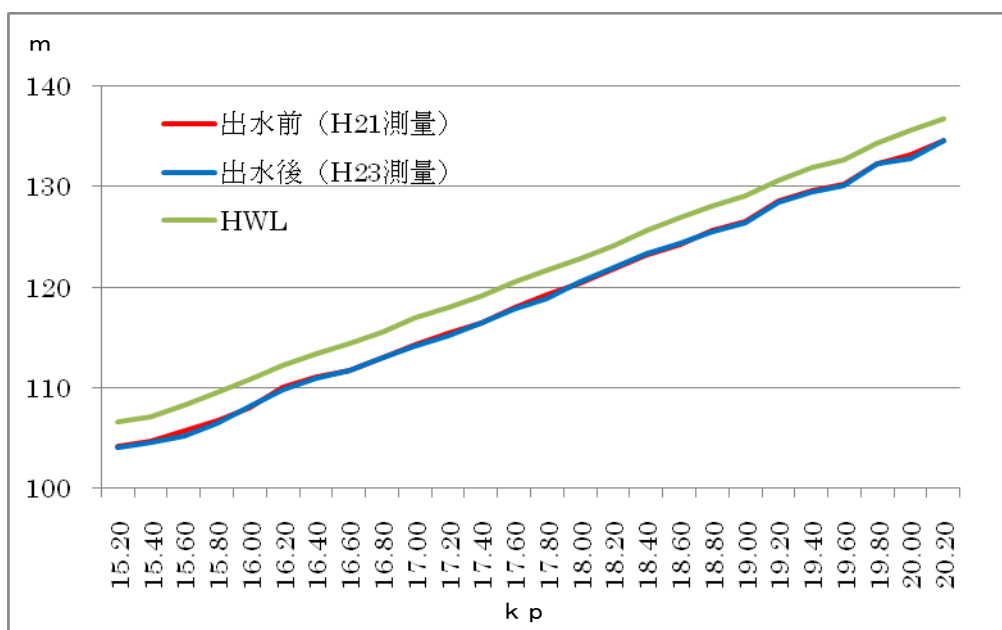
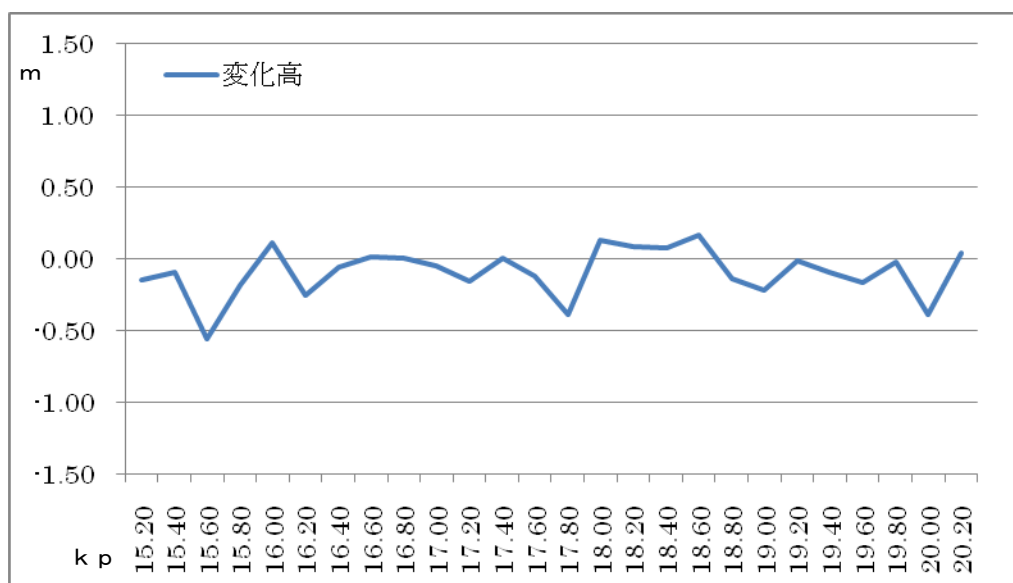
図 5-21 の平均河床高縦断図を見ると、出水前後の最深河床高の変化量を表した図 5-22 を見ると、ほぼ全断面で河床高が低下しているが平均河床高の低下量の平均は約 0.1m 程度と小さい。

音更川上流に設置されている発電ダムによって、ダム上流で生産される土砂の河道への供給はほとんど途絶されているにも関わらず、今回の出水による河床低下が約 0.1m 程度にとどまった理由としては、前述のとおり発電ダム下流から合流する支川から一定量の土砂供給があること、高水敷の侵食によって土砂が河道内生産されたことによるものと考えられる。

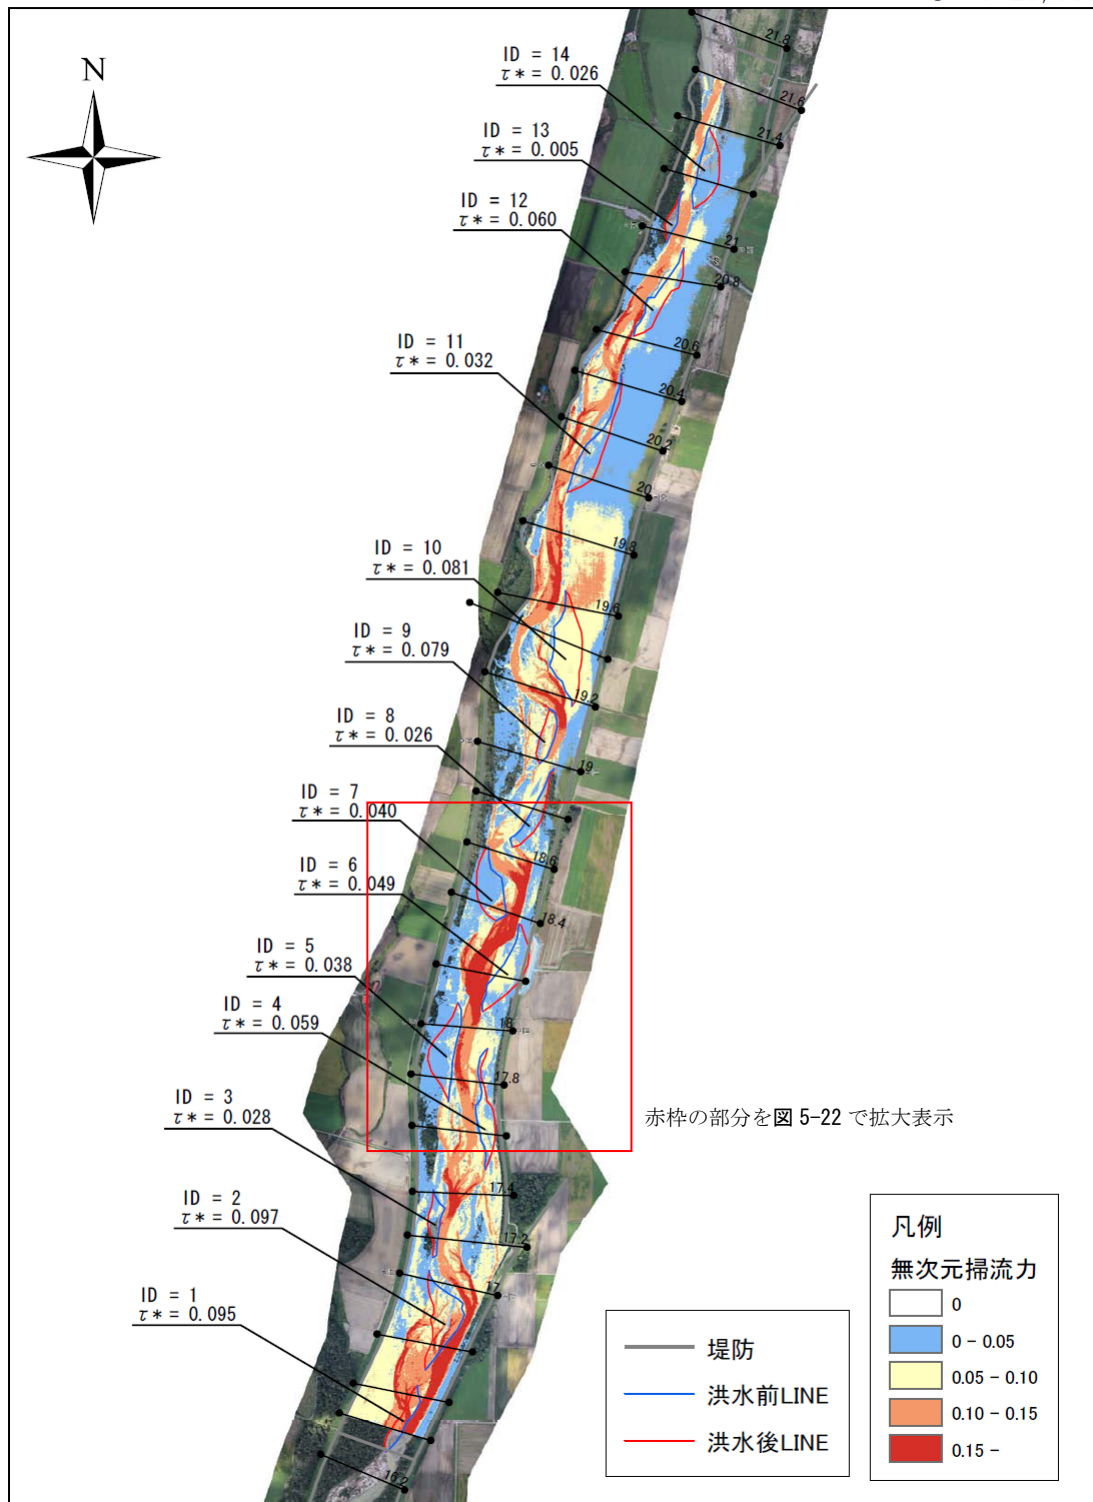
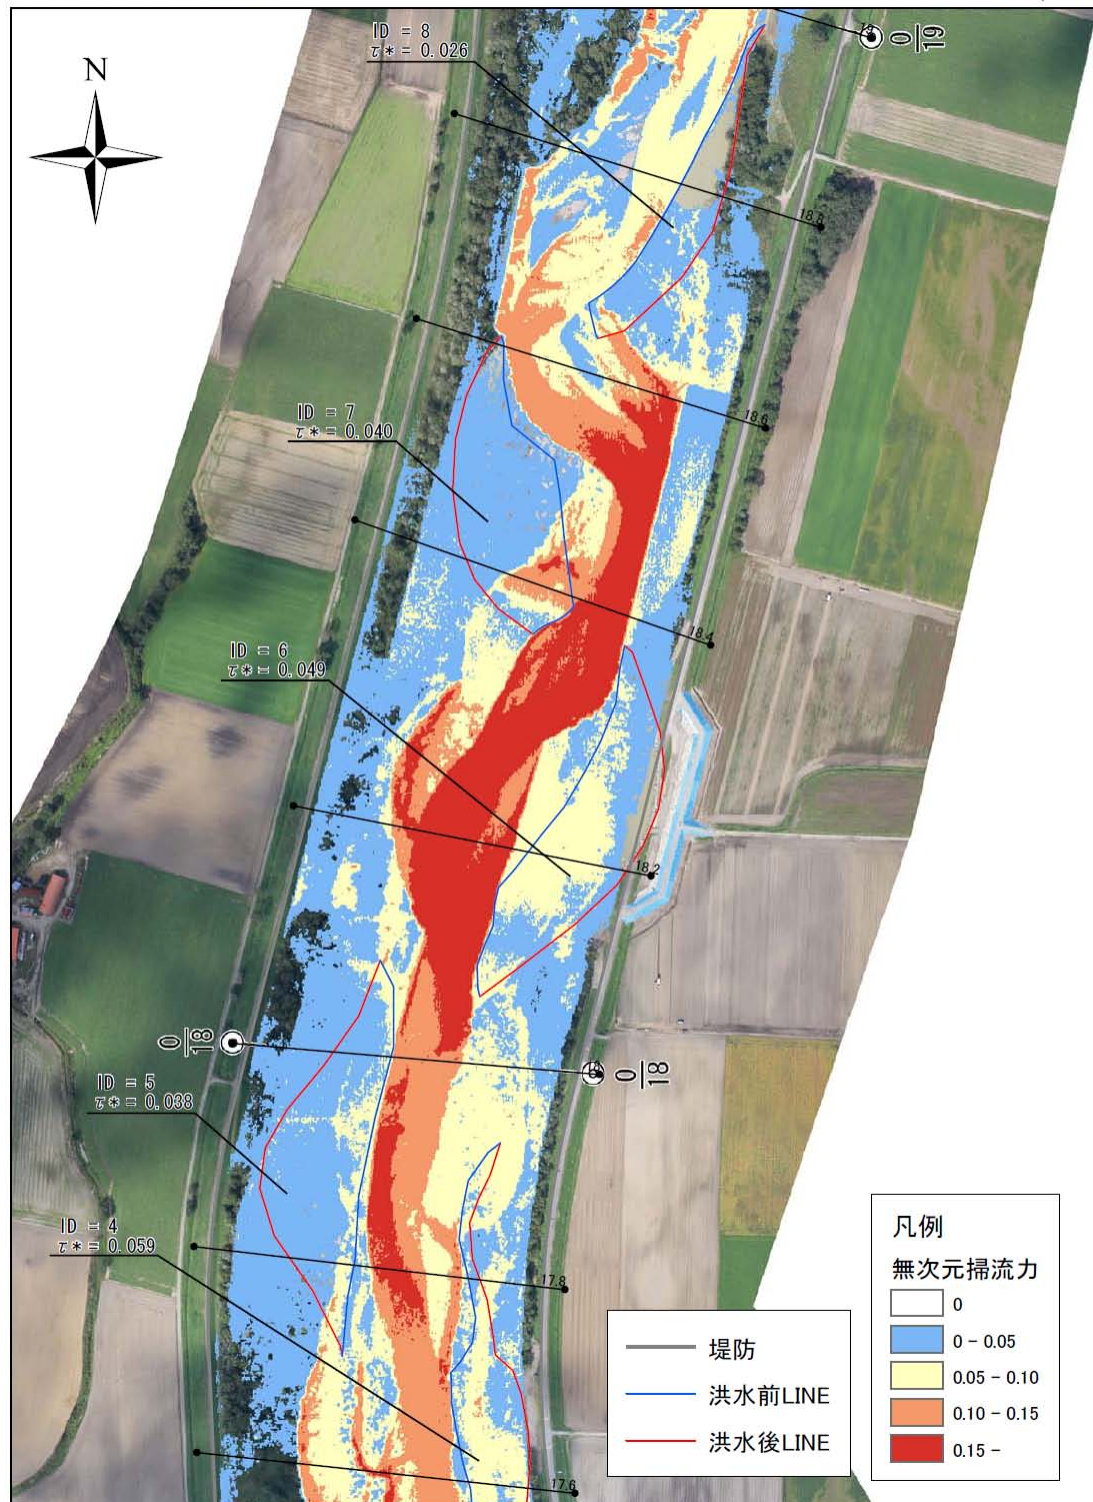
図中には、H22年8月とH23年9月16日に撮影された航空写真から主流路の河岸線をそれぞれ読み取り、洪水前（青）と洪水後（赤）の河岸の位置を示している。二つの線で囲まれた領域は出水による侵食・攪乱範囲を示している。図は堤防の一部流出箇所を挟みKP16.4からKP21.6の区間を対象としているが、この区間内で大きく流路が変動した箇所は、ID番号1から14までの14箇所である。

各領域の無次元掃流力の平均値を表5-1に示した。結果的に、各領域の無次元掃流力は総じて小さめであり、移動限界( $\tau^*_c = 0.05$ )に満たない領域は半数を超える8箇所であった。このことから考えると、今回の出水では水位がピーク時においても高水敷化した河岸では土砂が十分に動くような水理量には達しておらず、それらの領域で侵食・攪乱が生じたのは、大きな掃流力を持つ主流路沿いの河岸侵食が進行したことによると考えられる。

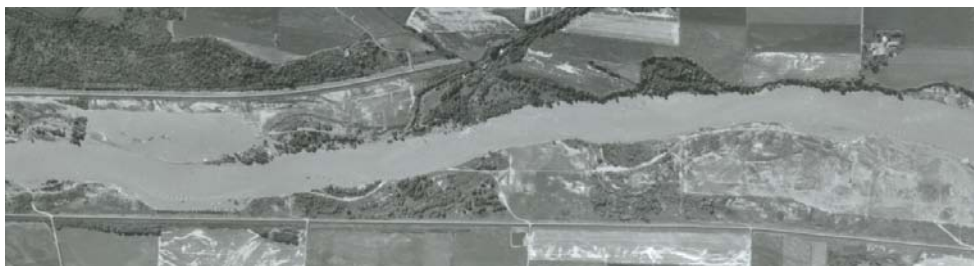
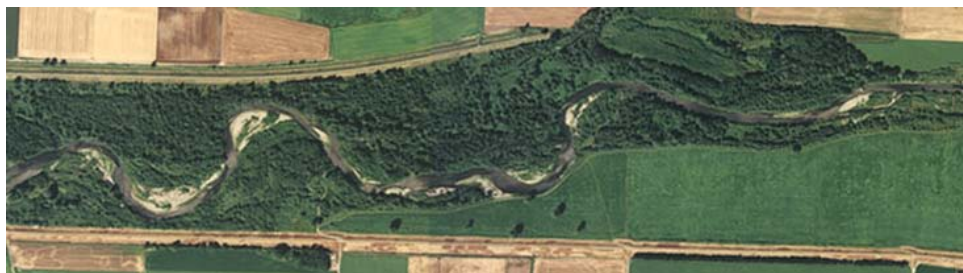
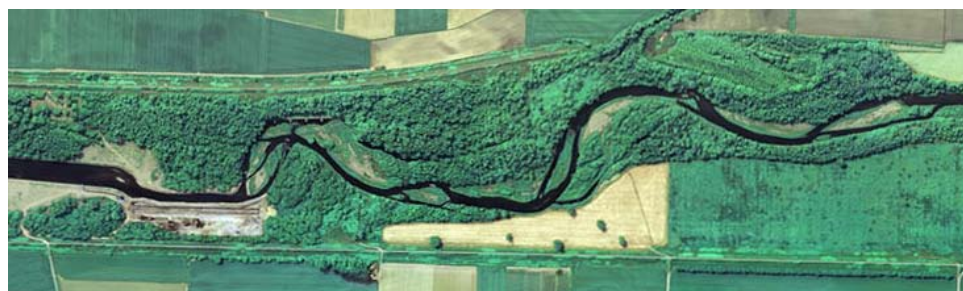
H23 年出水は、河道内の流路変動が非常に大きかったことが特徴である。音更観測所地点における昭和 42 年以降の年最大流量の最大値は H15 年出水の  $725\text{m}^3/\text{s}$ 、第 2 位は S56 年出水の  $687\text{m}^3/\text{s}$ 、そして H23 年出水は第 3 位の  $548\text{m}^3/\text{s}$  である。しかし、H15 年出水の前後の H12 年と H17 年に撮影された垂直写真（図 5-26、図 5-27）から、その間の変化を見ると出水時の流路変動はそれほど大きくなく、また、S56 年出水のほぼピーク水位時に撮影された図 5-25 を見ても大きな流路変動を生じさせるような河岸侵食の発生は認められない。

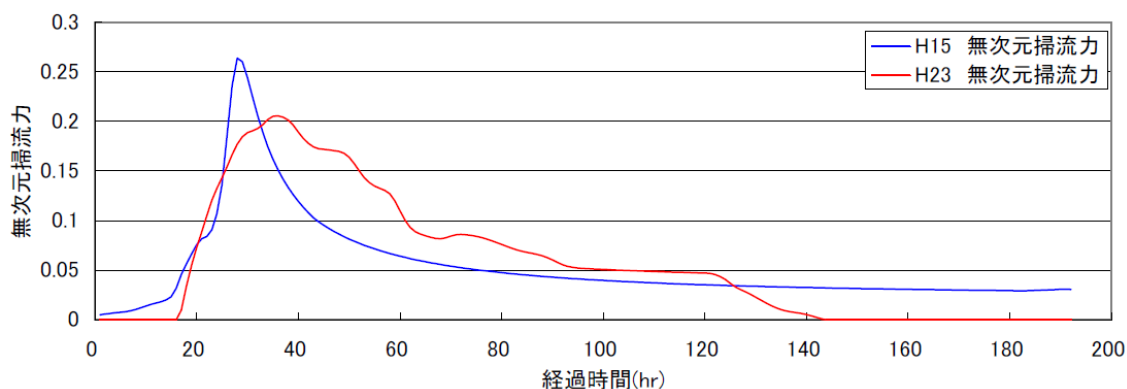
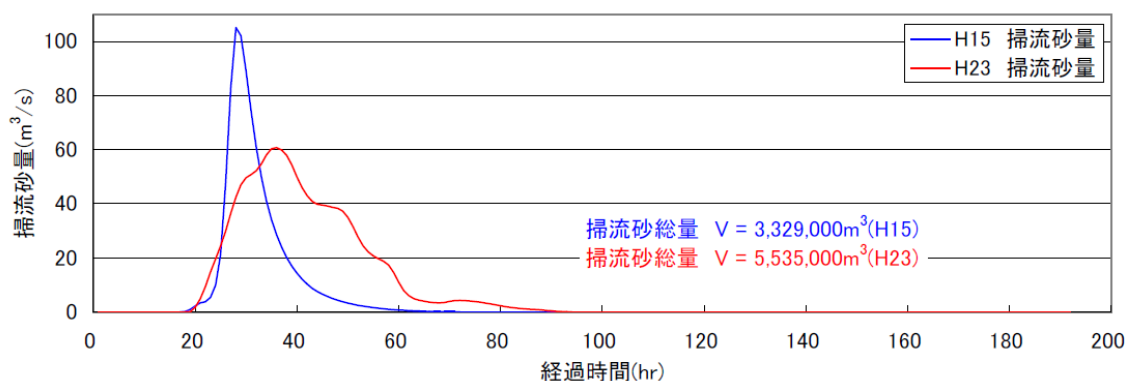
計算結果を図5-30、図5-31に示す。それらの図の無次元掃流力、掃流砂量の時系列図を、見ると、無次元掃流力と掃流砂量のピーク値は H15 出水が大きく上回るが、一出水を通した掃流砂の総量では H15 出水に対して H23 出水が約 1.7 倍大きい。このことは、H23 出水が H15 出水よりもピーク流量が小さかったにも関わらず流路変動が大きかったということについて、大きな要因となっていると考えられる。

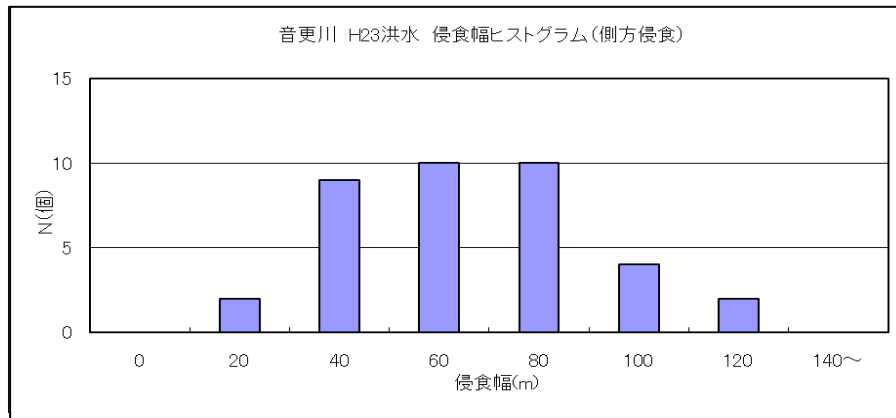
図 6-1 音更川（直轄管理区間） H23 洪水 侵食幅ヒストグラム（側方侵食）

図 6-1 に示すとおり、今回の出水では音更川の直轄管理区間において 20m 以上の河岸侵食だけでも 40 箇所以上も発生している。直轄管理区間全体に共通する条件を整理すると、次の 4 つの事項があげられる。

このように、今回の出水では急流河川において流路変動を生じさせる基本的な条件を満たしていた。これらの条件は堤防の一部流出が生じた前後区間のみならず、音更川の上中流区間全体にあてはまる状況であり、実際に図 6-1 に示す侵食幅のヒストグラムのとおり上中流部の至る所で河岸侵食が発生している。堤防の一部流出区間を含め広範囲で河岸侵食が発生したのは、これらの要因が揃ったことにより、蛇行外湾部の河岸侵食が堤防に達し、その結果、支持力を失った堤体が自然崩落することで堤防の一部流出が進行したものと考えられる。

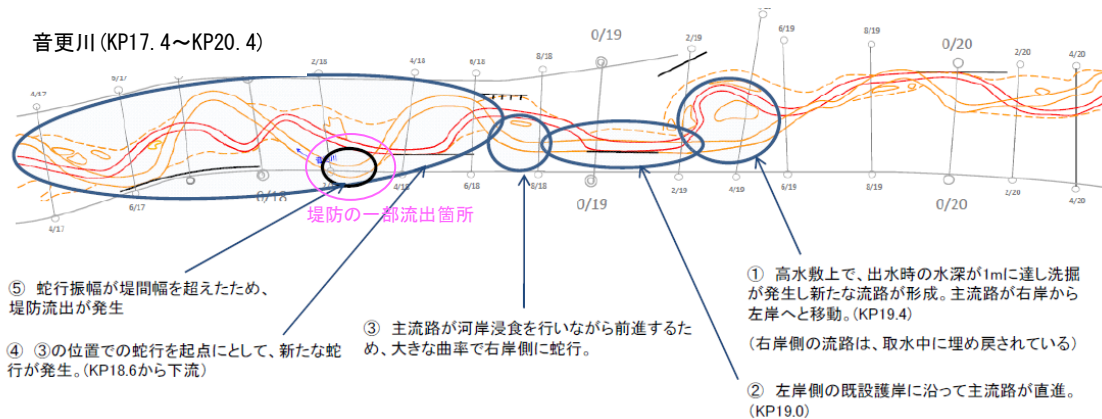
図 6-2 堤防の一部箇所付近の河道変動

今回の出水は長時間降雨が続き、全川にわたって大きな流路変動が発生した。音更川の河道や河岸は砂礫や砂など粘着性がない材料で構成されており、水位が上昇して一定の流体力を越えると容易に河岸侵食がおこる。今回の出水のピーク水位は高水敷を若干超える程度であったが、主流路が蛇行する外湾部では激しい河岸侵食が起こり、蛇行振幅の増大を招いている。
