# 尻別川堤防詳細点検結果情報図

# 堤防詳細点検結果情報図について

堤防詳細点検結果情報図とは、小樽開発建設部が管理している河川の直轄管理堤防について、地質調査、浸透破壊の解析を行い堤防の安全性を評価したものです。（計画規模の降雨が発生した場合での評価）

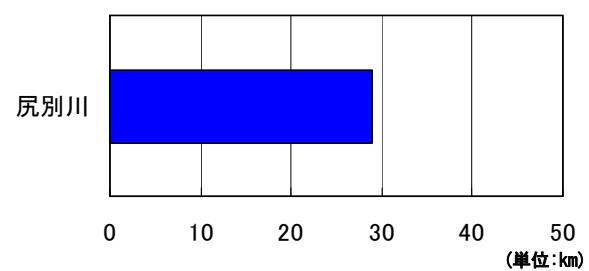
## 小樽建設部の詳細点検の実施結果

- H19年度末迄点検済 浸透による堤防の安全性が基準を下回る区間
- H19年度末迄点検済 浸透による堤防の安全性が基準を上回る区間
- 詳細点検を今後実施予定している区間

小樽開発建設部管内の直轄管理堤防のうち、詳細点検対象堤防延長約28.9kmの全区間について、平成19年度末に詳細点検が完了しました。この結果、浸透による堤防の安全性が基準を下回る区間はありませんでした。

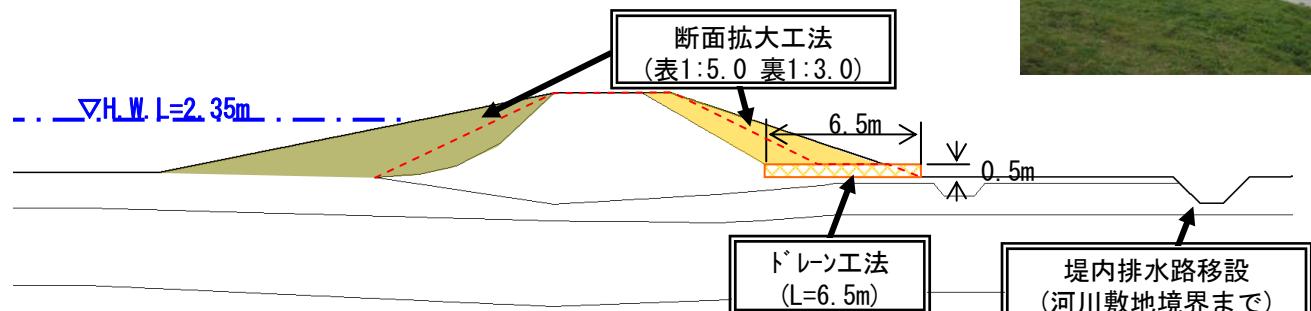
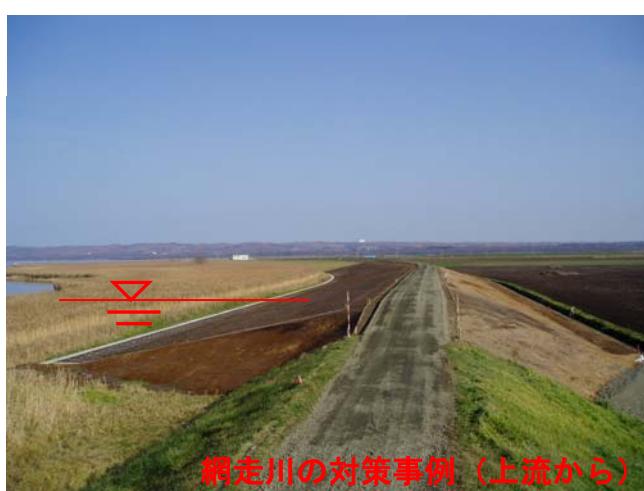
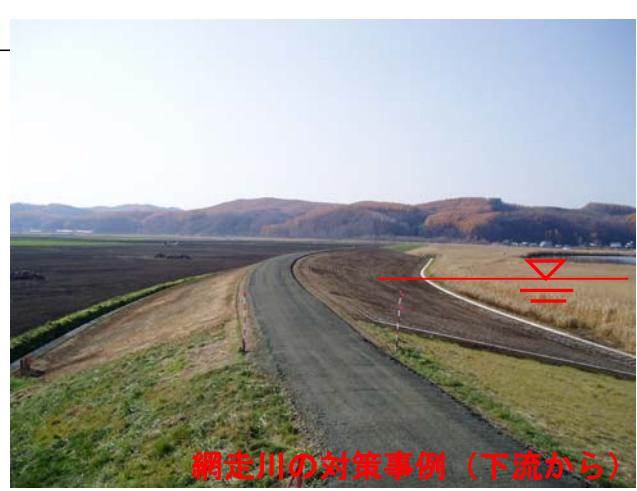
【平成18年10月出水における外水位状況】

網走川住吉・本郷地区では、平成13年9月の洪水において警戒水位を上回る水位が234時間継続し堤防決壊の危険が生じたため、避難勧告が出されたほか、堤体からの漏水が発生し水防活動が実施された（月の輪工7箇所、経過観測10箇所実施）。平成14年から堤防質的整備を実施している。

断面拡大工法

（裏のり1：3.0、表のり1：5.0）

ドレン工法
