# 堤防詳細点検結果情報図について

堤防詳細点検結果情報図とは、留萌開発建設部が管理している河川の直轄管理堤防について、地質調査、浸透破壊の解析を行い堤防の安全性を評価したものです。（計画規模の降雨が発生した場合での評価）

# 天塩川下流堤防詳細点検結果情報図(その1)(中間報告)

# 留萌川堤防詳細点検結果情報図(中間報告)

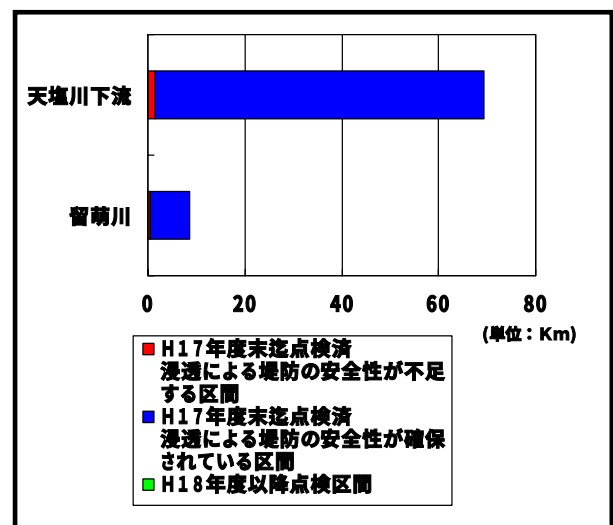
河川別詳細点検結果(平成17年度末現在)

留萌建設部管内の直轄管理堤防については、詳細点検対象堤防延長約78.0kmのうち平成17年度末時点で、全区間の詳細点検を実施しました。この結果、全区間のうち約2.2kmにおいて、浸透による堤防の安全性が不足する区間となりました。

浸透による堤防の安全性が不足する区間は、過去の被災履歴、背後地を踏まえ優先的に整備すべき箇所から対策を進める予定です。それまでの間について、着実な水防活動の実施を図るため、今後、堤防詳細点検結果を重要水防箇所に反映させる見直しを行い、水防管理団体等と情報を共有していく予定です。
