# H30物理環境調査報告

平成 31 年 2 月 27 日

札幌開発建設部 江別河川事務所

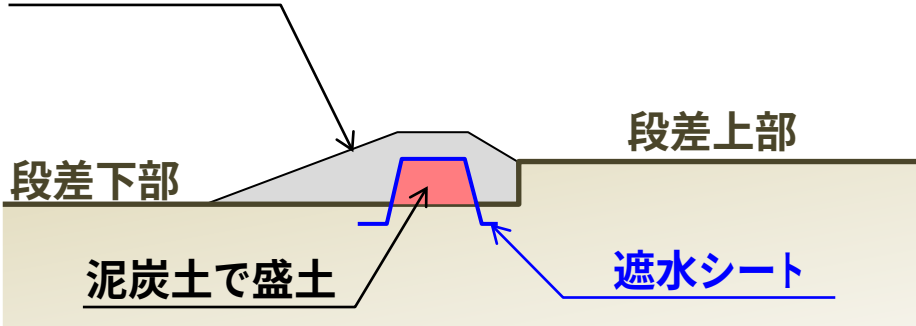
泥炭土で覆土

段差下部

段差上部

泥炭土で盛土

遮水シート

- 遮水整備前の夕張川高水敷に残っている高位泥炭は、段差部分から水分のしみ出しが見られ、泥炭表面の乾燥・分解が進行していた。
- 平成28年度に段差部分の遮水盛土施工を実施。

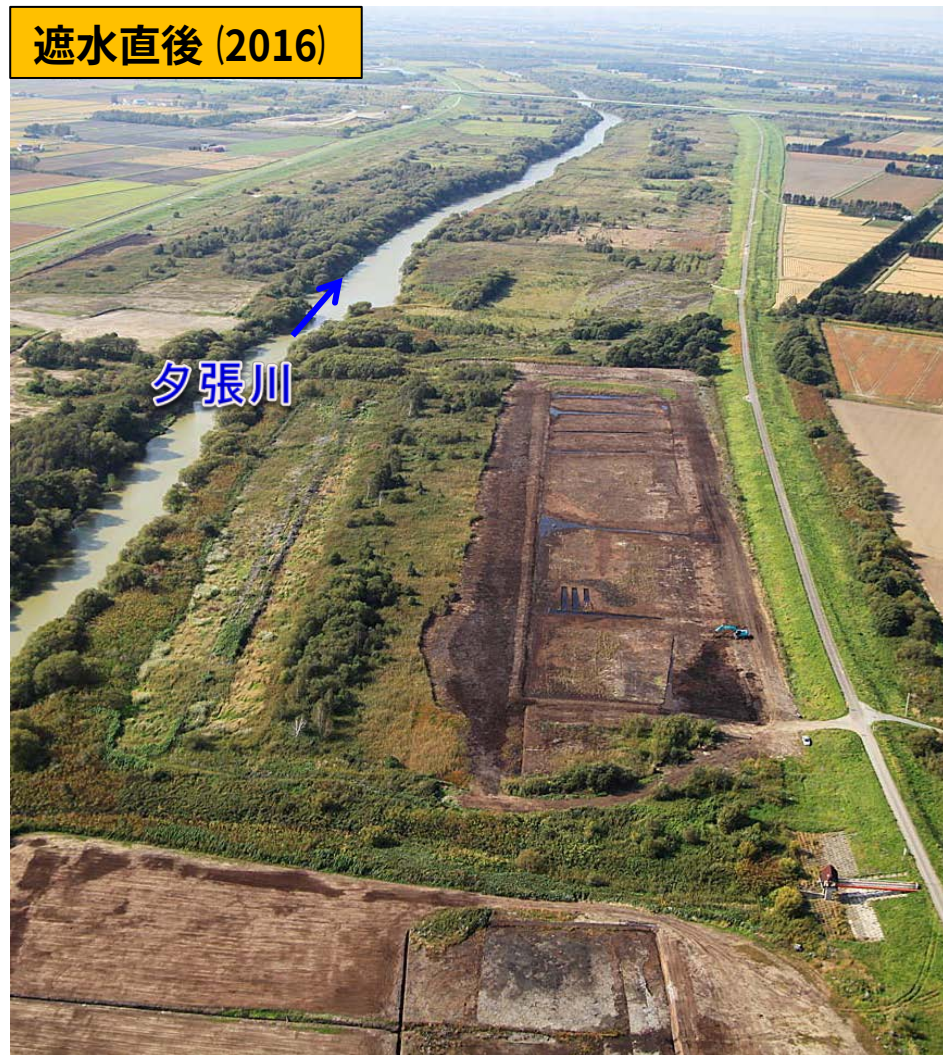
遮水直後 (2016)

- Ⅰ 遮水整備後の物理環境は、ボグの環境を維持できる条件を満たしている。
- Ⅰ 次年度も引き続き、地表面水位、EC、pHの観測を継続する。
