4) 下幌呂地区周辺の植生の変遷

5) 下幌呂地区湿原再生箇所の植生変化について

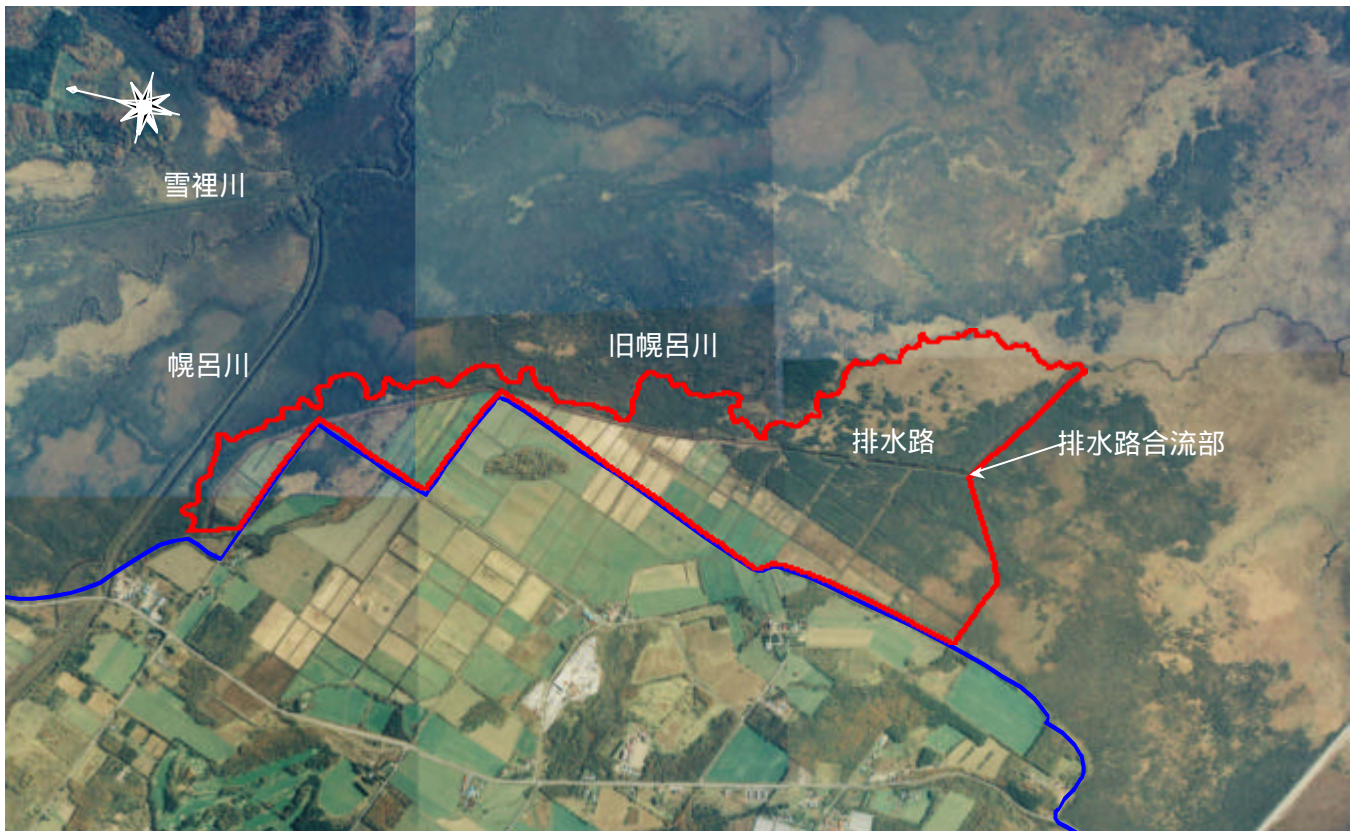
図 5-10 1947 年と 1992 年の空中写真

1947 年

1992 年

下幌呂地区周辺はハンノキ林、ヨシ群落、畑地（牧草地）が主体となっている（図 5-9）。1947年と1996年の植生図と比較すると、ハンノキ林と畑地の面積が急激に増加していることが分かる（図 5-10）。特に旧幌呂川沿いで農地開発が著しく、湿原域が農地へと転換されている。また、幌呂川、雪裡川沿いの直線化された河道周辺とその下流ではハンノキ林が増加しており、ヨシ群落の面積が減少している。ハンノキ増加については、個体数が増加したのか、小さな個体が急激に成長した結果なのかは不明である。

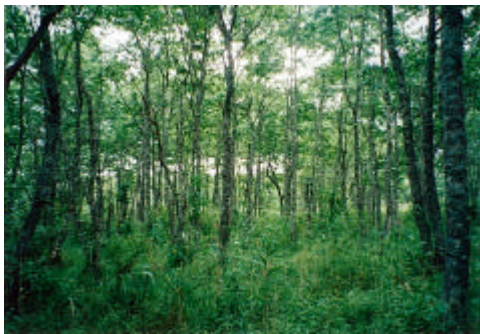
ハンノキ群落

農地と湿原の境界部分には樹高 10m 程度のハンノキ林が分布し、林床にはヨシ、ミゾソバ、ホザキシモツケ等が繁茂している。地下水位は比較的高く地表より-15cm 程度であった（7月調査時）。また、地区南側は地下水位が高く、ハンノキの低木が散生していた。牧草地跡は主に既存道路沿いに分布し、牧草種が繁茂している。地下水位は地表より-30cm 以下であり、ハンノキ林の地下水位よりも低かった。土壌は概ね 30cm よりも深い位置に泥炭層がみられた。
