## II . 平成16度調査検討中間報告

### II-1 直線河道部の河岸侵食～蛇行化の可能性

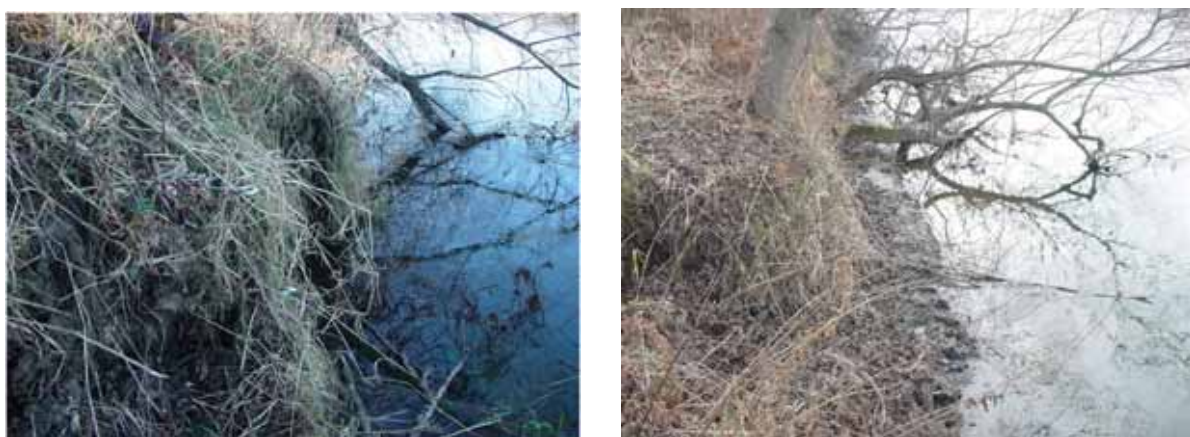
図 11-6 河岸の植生状況

- ・ 河岸構成材料の耐浸食強度があり、洪水による浸食量が少ない。
- ・ 河岸の安息角（崩壊する角度）が大きい（図 II-5）。
- ・ 洪水時に広域な氾濫を伴った流れとなるため、掃流力（流速）が小さい。
- ・ 倒木や草木の根があり、河岸保護としての機能を有している箇所が多い（図 II-6）。
