除雪グレーダ操作における 安全確認行動調査について

国立研究開発法人 土木研究所 寒地土木研究所 寒地機械技術チーム ○村上 和也
高本 敏志
三浦 豪

除雪作業の主力機械である除雪グレーダは、オフロード法第4次規制への対応に伴い、今後、2人乗りの運転室を製作しない方針がメーカーより示された。併せて、運転手の高齢化や熟練者不足が深刻な状況となってきており、経験の浅い運転手の1人乗り作業では、除雪作業における安全性や作業効率の低下が危惧される。そこで、今まで助手が担ってきた安全確認の作業を代替する技術を検討するため、除雪グレーダ操作時の安全確認行動に関する調査を行った。

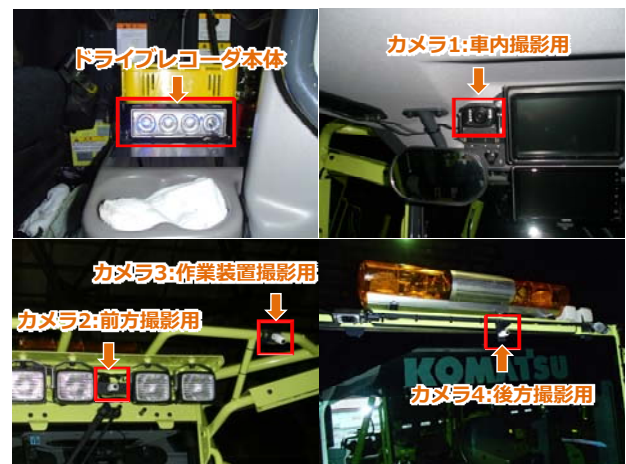
図-1 取り付け位置

本調査に用いたドライブレコーダの本体や各カメラの取り付け位置を図-1に示す。また、カメラ位置毎の撮影範囲を表-2、機器仕様を表-3に示す。なお、ドライブレコーダ本体及びカメラの取り付け位置は、対象車両毎に運転室の形状等が異なるため、車両により異なる。

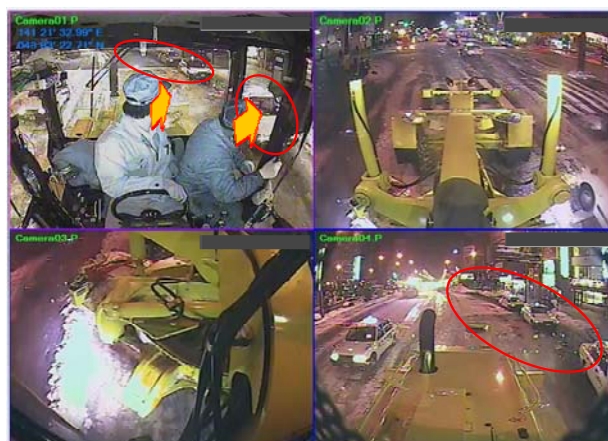
図-2 分析用画面表示例

運転手と助手の動きや車両前後の状況等について確認した。安全確認行動の分析用画面表示例を図-2、確認項目内容を表-4に示す。

図-2に示す例では、運転手は後、助手は左斜め後を確認している。進行方向は後進、作業種別は作業中、作業区間は単路部、確認対象は運転手及び助手共に左路側帯に停車している車両であることが確認出来る。

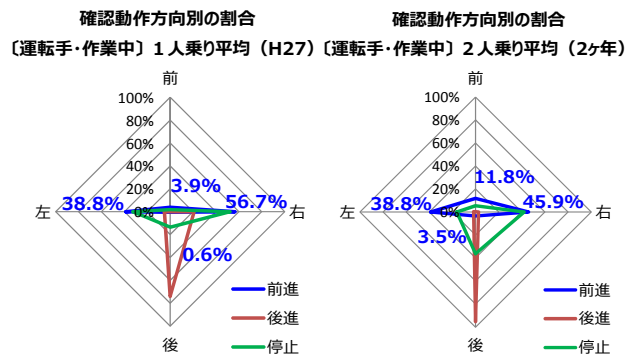
図-5 乗員数別：作業中の平均

確認動作方向別の割合を1人乗りと2人乗りに分類した結果を図-5に示す。

1人乗りについては、分析対象データがまだ1年・1台分しかないことから、参考的な扱いとなるが、右方向の確認割合が、2ヶ年平均全体より若干高い。これは、調査対象車両が、除雪梯団の2番車として使用されたことにより、対向車両よりも後続からの追い越しや並走車両を確認していたものと考えられる。
