災害現場で活躍する機械 小形無人ヘリコプターについて

濁った港内でも劣化の状況が 一目でわかります！

～港湾構造物水中部劣化診断装置の開発～

トンネル崩落事故を防ぐ171kmの精密検査 危険を防ぐ、3K環境でのトンネル点検調査!

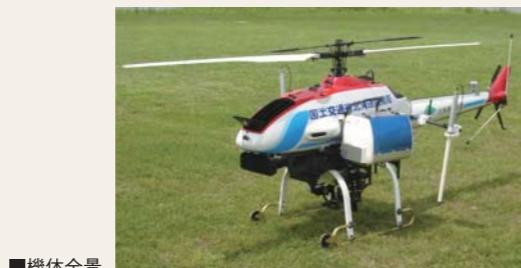
■機体全景

この、小形無人ヘリコプターは、ラジコンヘリとラジコンヘリをコントロールする移動操作車から構成され、ラジコンヘリにデジタルスチルカメラ、デジタルビデオカメラ、赤外線カメラ、火山灰採取装置を搭載することにより、火山噴火、雪崩、土砂崩落等様々な災害での空撮及びサンプル採取を行うことができます。

- ◎慣性航法センサー及びGPSデータを用いて、正確に定点ホーリングができる自律航行機能を装備。
- ◎無線遠隔制御により、1.5km以内での調査飛行が可能。
- ◎有人での飛行が制限される危険区域内での調査ができる他、有人ヘリよりも対象物に接近できることから、より鮮明な接写映像が入手可能。
- ◎通常のラジコンヘリ空撮とは違い、ヘリ本体から伝送されるカメラ映像を移動操作車の操作室内で見ながら撮影を行うため、欲しい映像を的確に得られ、また急を要する場合はその場で写真をプリントアウトすることも可能。なお、この機械を操作するためには、自律高々度技能認定者1名、自律地上局技能認定者2名のライセンス所有者が必要です。

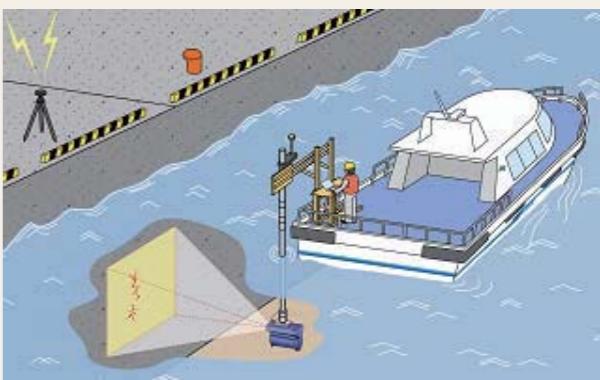
■図-1 海上撮影イメージ図

港湾施設は水中に没している部分が多く、容易に点検調査することが出来ません。現状の水中構造物の劣化診断は、陸上で指示を行う技師と水中で実際に目視点検を行う潜水士との連携作業により行われています。しかし、作業は透明度による影響が大きく、視界の悪い箇所では潜水士が手探りの状態で異常箇所を確認している等、非常に非効率で困難な作業となっています。現在開発しているシステムは、海水が濁っていても容易に対象物を撮影することができ、取得した画像データから、劣化状況の把握が的確に出来るようになります。（図-1）

本システムは、音響ビデオカメラを、海上もしくは陸上から海中へ投入し、水中構造物の撮影を行い、リアルタイムで確認することができます。また、撮影位置の情報はGPSにより求め、音響ビデオカメラの挙動（向き、傾き等）は方位センサーやモーションセンサー（動揺センサー）で監視します。これらのデータを用いて画像処理することにより、鮮明で正確な対象物の画像データを作成することができます。

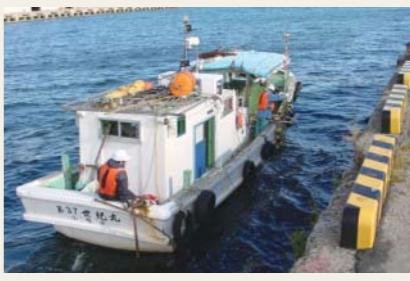
■写真-1 海上撮影状況

平成19年度は、水槽試験や実海域試験（写真参照）を実施し、音響ビデオカメラの画像データの収集、解析等を行っています。（防災・技術センター 技術課 施工技術係）

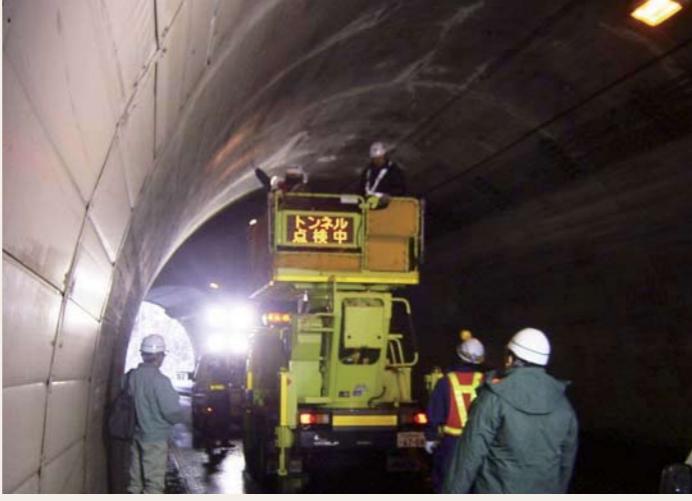
■トンネル点検車による点検状況

定期点検では、トンネル本体の損傷状況を目視や打音検査により把握するとともに、利用者被害の恐れのある危険なコンクリートの浮き上りや剥離箇所をハンマーで叩き落とす緊急措置を行います。作業は、トンネル点検車と呼ばれる高所作業車を使用しトンネル頂部までの全ての部材について点検、措置を実施します。点検作業は強力な投光器で調査箇所を照らして行いますが、表面の汚れにより想像以上に暗い環境での作業となります。また、高速での通過車両があると風圧で殺氣を感じる場合があるなど排気ガスまみれのつらい作業もあります。しかし、これらの作業により得られる情報は貴重な補修検討資料となるため、点検時の交通規制にはご協力をお願いいたします。

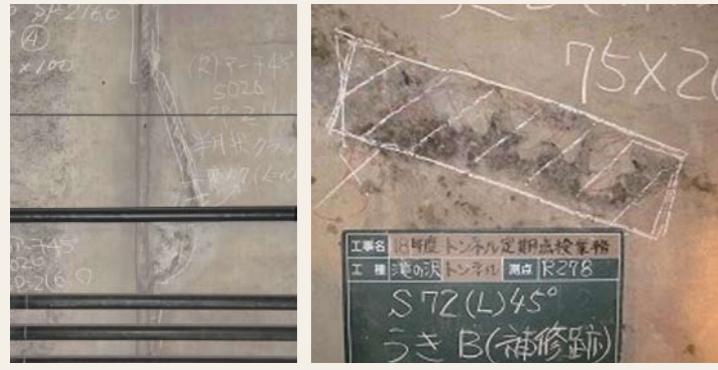
■危険な三日月状クラック

■うき上がり(補修跡)

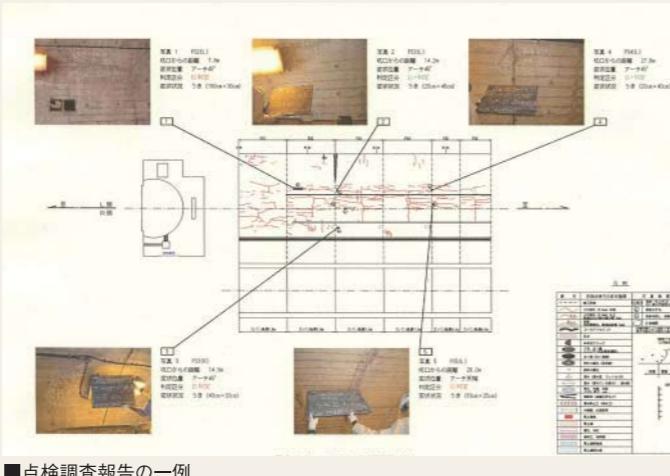
■点検調査報告の一例

コンクリート構造物での損傷は、短期的、急速に悪化する変状を示すもの、長期的、緩慢ではあるが確実に劣化が進行するものなど多様な進行状況を示すため、長期的な保存記録との比較評価を行う必要があります。また損傷範囲や状況と、その劣化程度を明瞭に表すため(写真)の様な報告資料を作成しています。
