雪氷期の津波沿岸防災対策検討会 第1回検討会

雪氷期の津波沿岸防災対策検討会

第1回 検討会資料

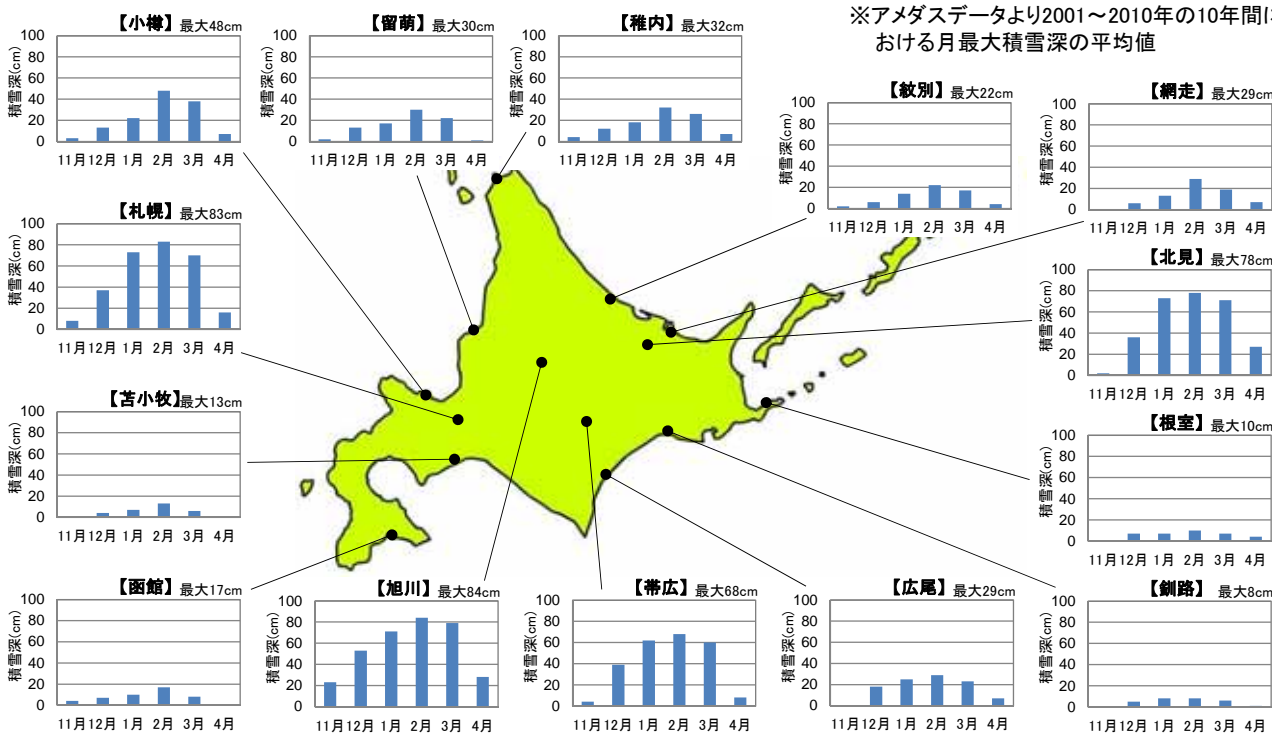
北海道における年間の積雪深

◆積雪深は、オホーツク海側では20～80cm、太平洋側では10cm、日本海では30～80cm程度である。

※アメダスデータより2001～2010年の10年間に
おける月最大積雪深の平均値

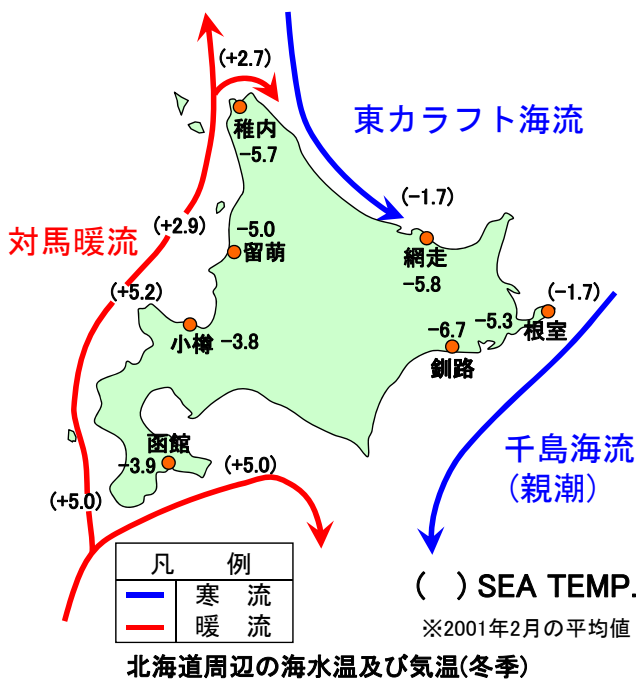
2012年2月の月平均海面水温分布 (グレーは海水等による欠測)

- ◆北海道ではオホーツク海と太平洋東岸の冬季の海水温がマイナス
- ◆特にオホーツク海では海水の結氷温度と同等の-1.7°C程度
- ◆上記の特徴は、東カラフト海流・千島海流(いずれも寒流)と関連

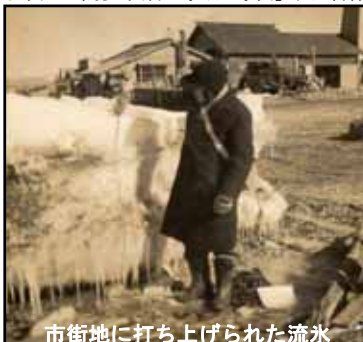
市街地に打ち上げられた流氷

- ◆1952(昭和27)年 十勝沖地震においては、霧多布地区で流氷が市街地に遡上して大きな被害をもたらした。

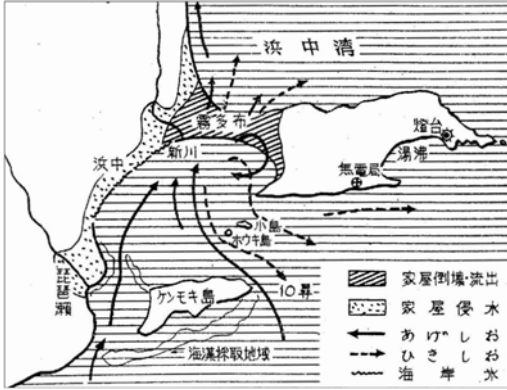
霧多布地区における津波による被害状況

- ◆地震発生は10:23であり、第1波は10:55、第2波は11:30、第3波は11:50、第4波は12:30頃に霧多布地区に到達(地震発生後、第1波は32分後に到達)
- ◆第4波が最大で、第3波で壊れた家屋を押し流し、琵琶瀬湾から浜中湾に津波が通過
- ◆霧多布地区の家屋被害が甚大であり、海水の影響が大きい
- ◆地震の約1週間前に流氷が到達し、琵琶瀬湾に残存しており、大きさは2m平方・厚さ0.6m程度が多く、5m平方・厚さ1.3mのものもあった。

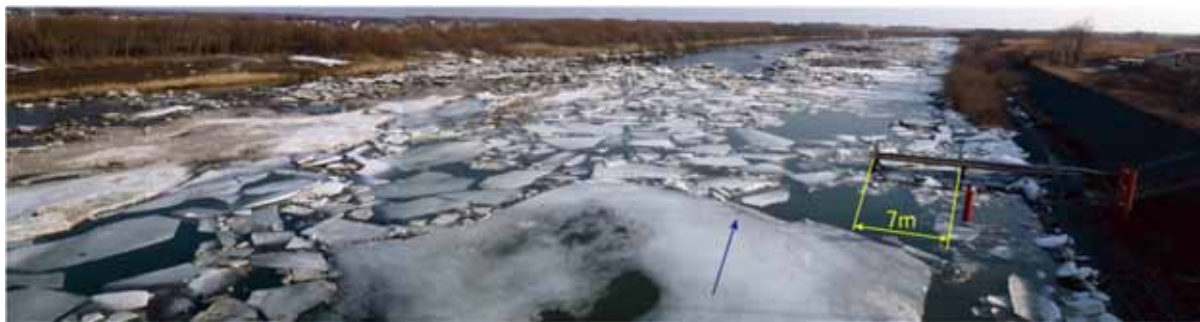
- ◆津波で破壊された結氷が氷版の形で輸送され、河道内での滞留、高水敷上・樋門吐き口水路・樋門ゲート近傍への堆積の他、アイスジャムの発生が確認された。

鶴川において河川津波に誘発されたと考えられるアイスジャムの概要(3/13 16時頃撮影)

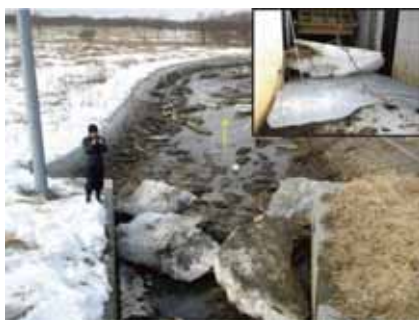
十勝川T,樋門における氷板痕跡(KP.3.30R)

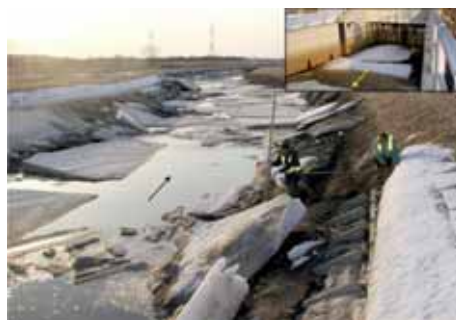
新釧路川K,樋門 (KP.4.50L)における浸水・氷板痕跡及び、ゲート近傍の浮遊氷板(右上)

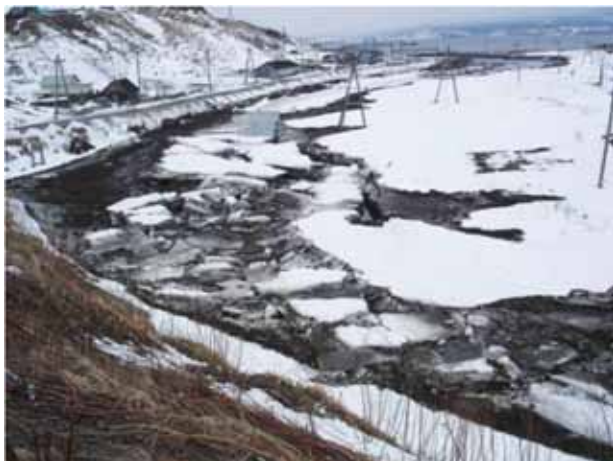
- ◆国後島や色丹島においても、海氷・河氷が河川を遡上したり、海岸や港湾に打上げられる事例が認められた。
- ◆色丹島のクラバザヴォーツク港では、遡上した海氷により、燃料パイプが切断されたとの報告もある。

国後島のセレビヤンカ川に遡上した海氷

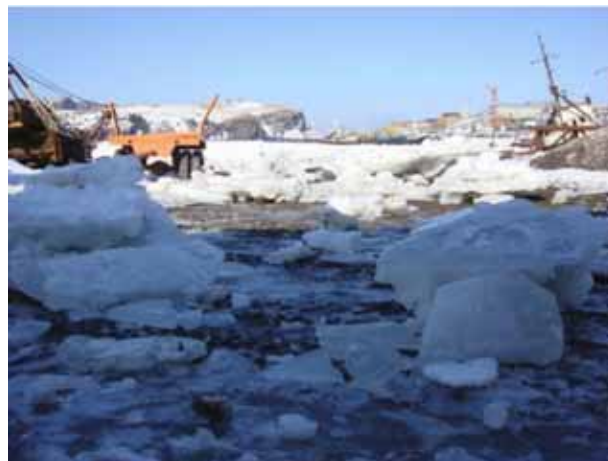
色丹島のマロークリリスク湾の海岸に打上げられた海氷

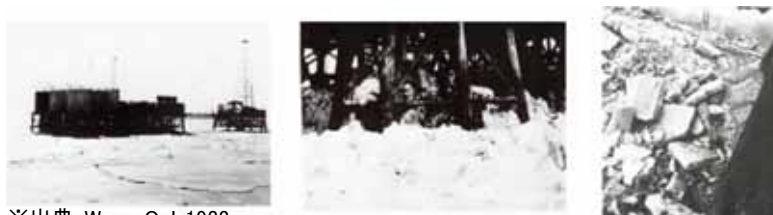
- ◆ 石油掘削用プラットフォーム[Bo-hai Gulf Jacket Platform]の崩壊(中国渤海湾)
 - ・ 1969年、多脚構造物間のジャミング形成にともなう氷力増大によって、No.2プラットフォームが崩壊

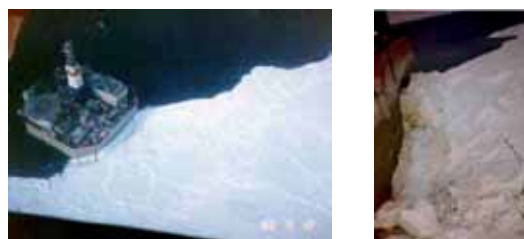
- ◆ 石油掘削用着定式氷海構造物[Molikpaq]の振動(Beaufort SeaのAmauligak I-65 鉱区)
 - ・ 1986年、海氷作用の振動によるケーソン内部の埋戻し砂の液状化で崩壊寸前崩壊こそ免れたが、氷工学において、歴史的に有名なイベント

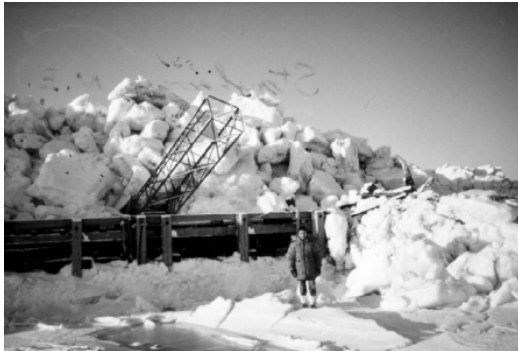
- ・氷遡上による道路の閉鎖、構造物・家屋の損壊

Ice pile-up in Stonehaven Harbour, Canada.

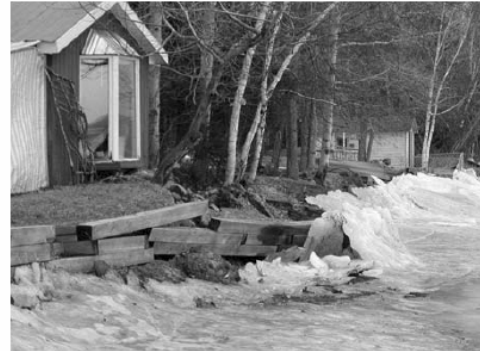
Ice Related Damage on Golden Lakes

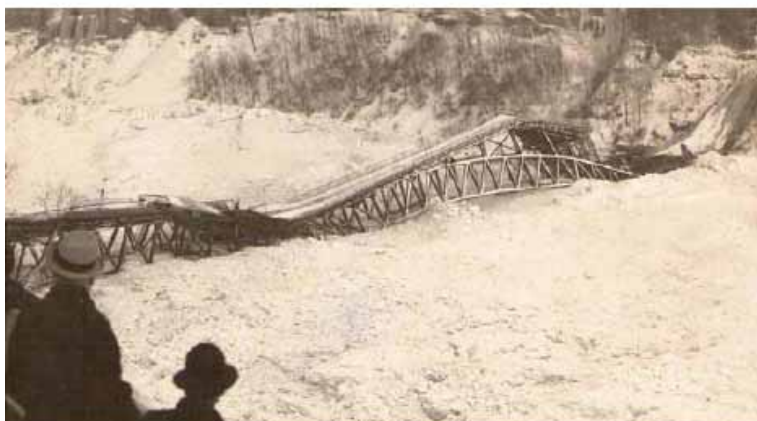
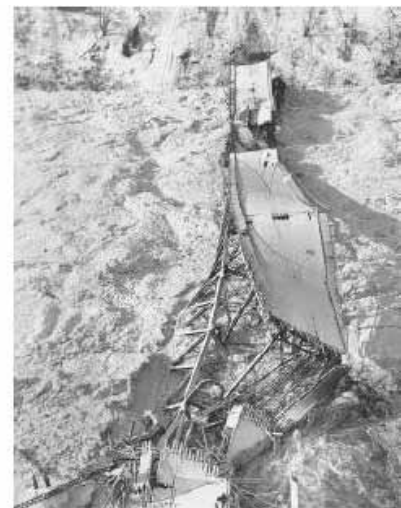
◆ 橋の崩壊(Honeymoon Bridge in Niagara Falls, Ontario, Canada)

- ・1938年2月、Ice Jam (最大で15mパイルアップ) 形成による崩壊

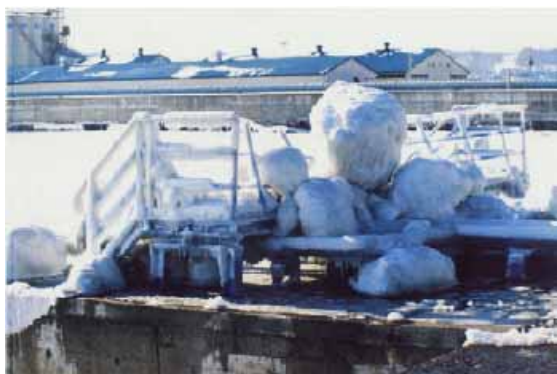
氷塊のride/pile-upによる漁船の破損
(厚岸漁港)[時川ら、1995]

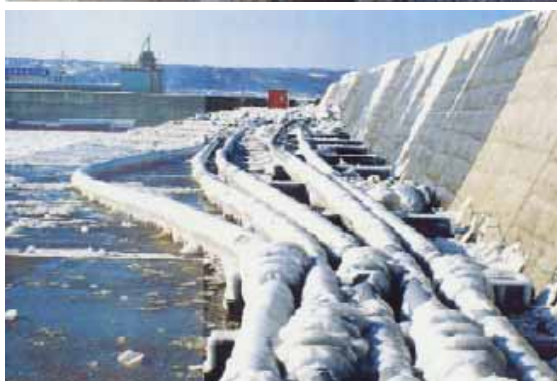
越氷による被害(1991年、網走港南防波堤)

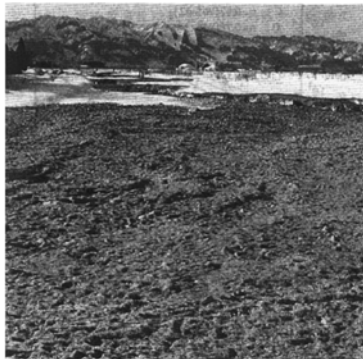
- ・雪崩、吹雪、雪捨て等により河川内が雪により閉塞(「雪ダム」)し、そこに融雪水と雨水が出水することにより雪が水で飽和して雪ダムが決壊、流動する現象

1997年2月26日 新潟県南魚沼郡水無川で発生した雪泥流

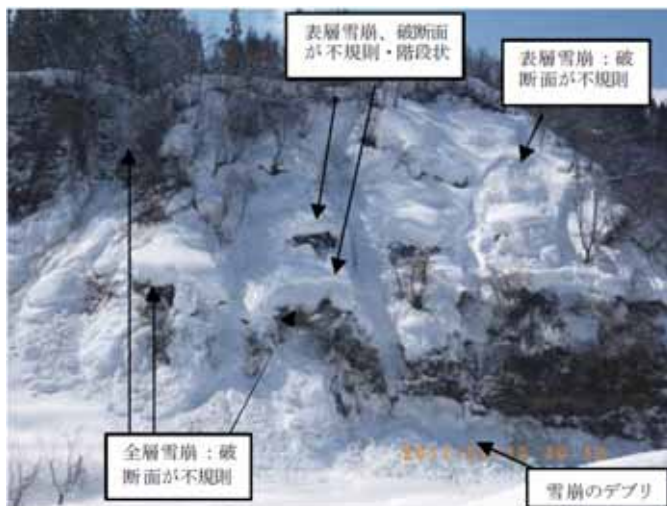
- ・2011年3月12日3時59分に長野県北部を震源としたM6.7の地震が発生
- ・地震によって表層雪崩、全層雪崩、土砂雪崩に伴う雪崩が発生し、道路や建物に被害をもたらした。

地震による雪崩の典型的な発生状況(十日町市)

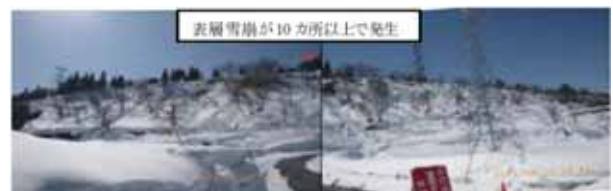
地震によって発生した表層雪崩、段丘崖の斜面で多発(新潟県十日町市)

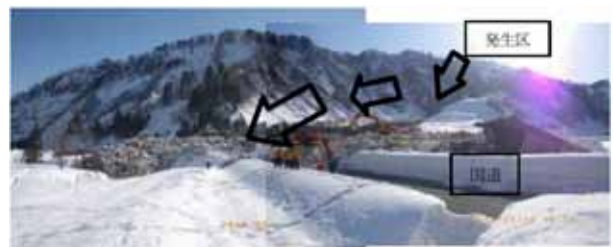
地震による斜面崩壊と雪崩、流動性が高く道路まで到達(新潟県十日町市)

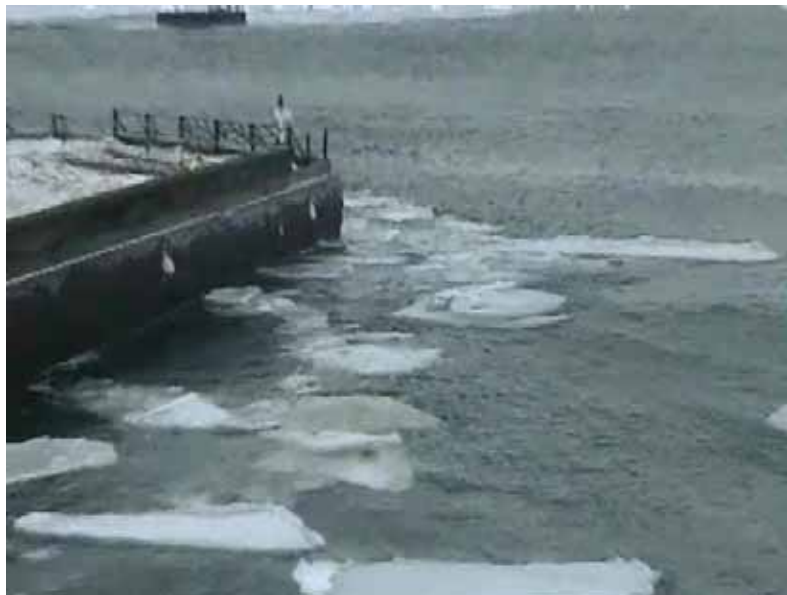
◆海水が漂流する場合、「衝突」が支配的な現象

流水の漂流(疎の場合):サロマ湖第2湖口

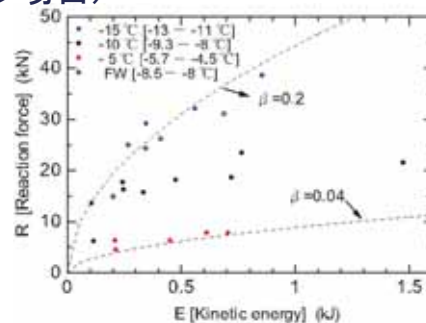
◆木岡ら(2009)の実験結果によると、海水の衝突力は木材の1オーダー下となっており、他の漂流物と比較して影響は軽微(ただし、数が多いことは問題)

合支点反力(最大値)と海水の運動エネルギーとの関係(FWは淡水を意味する)

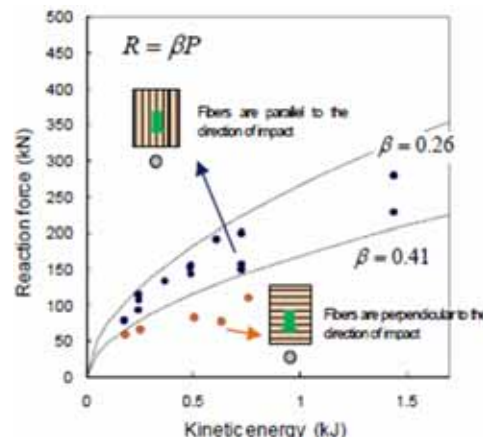
海水以外(木材:カラマツ)の衝突力特性

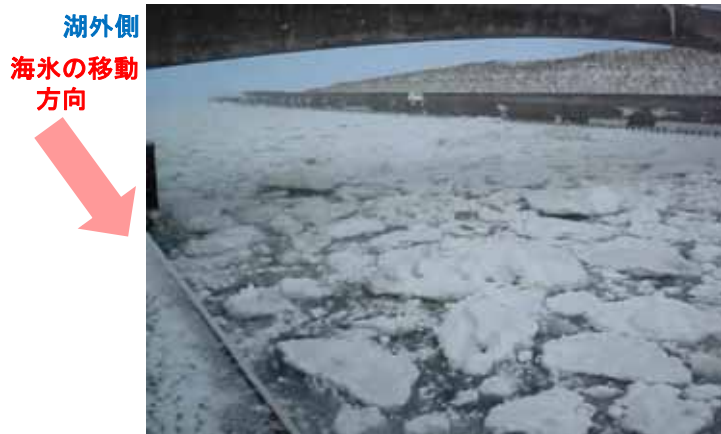
◆密な状態での海水の漂流は、水平方向の氷加重の構造物への影響、及び後述するパイルアップやアイスジャムを引き起こす要因になることが問題となる。

◆海水が密な状態の場合、海水の流体力が海水を介して氷荷重として作用する。

流水の漂流(密の場合):サロマ湖第2湖口

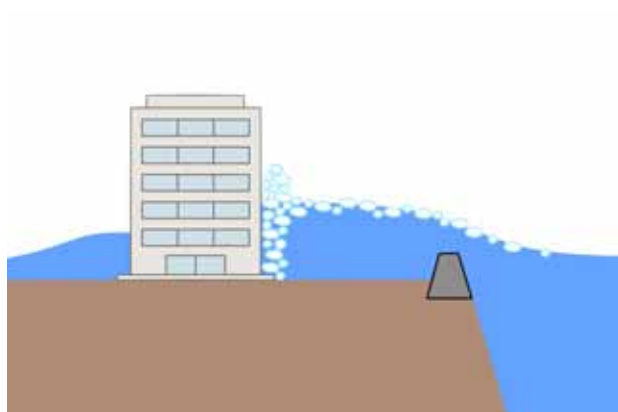
◆海氷が陸域に遡上した場合、海氷が密かつ大量であれば、建物等の位置・間隔や海水のサイズによって、パイルアップやアイスジャムが発生する。

< パイルアップのイメージ >

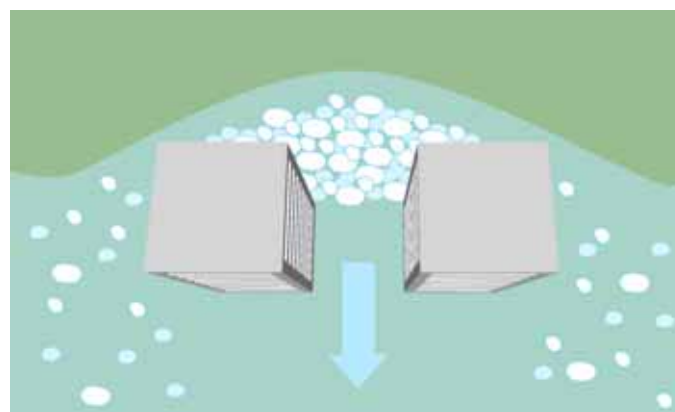
< アイスジャムのイメージ >

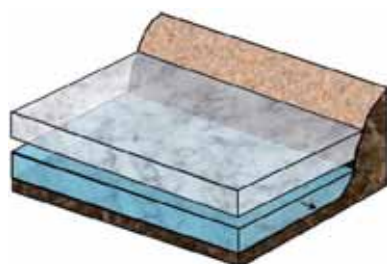
タイプA：完全結氷でも結氷が厚いもの。氷は河岸と強固に接続され、干潮時に河水と水面の間に空洞が生じる。特異な津波伝播形態が発生することが考えられる。(音別川、和天別川、阿寒川)

タイプB：完全結氷でも結氷が薄いもの。結氷は河岸部分で亀裂が入り、干満または流量変化に伴って結氷全体が上下に移動する。氷の存在により、津波の波高上昇は小さい。(浦幌十勝川、コトイ川、チョロベツ川、厚真川、鶴川)

タイプC：部分結氷で、解氷期の終盤。開水面が生じており、干満または、流量変化の作用で氷は徐々に河岸から剥離し、流下する。津波は開水時とほぼ同様の伝播特性となる。(十勝川、茶路川、庶路川、新釧路川)

< 結氷状況別の津波伝播について >

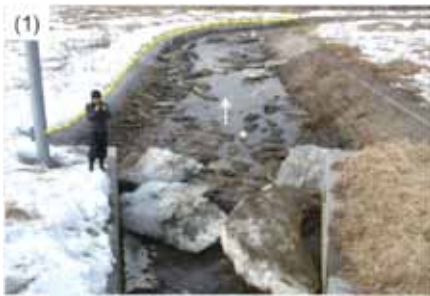
◆津波により破壊された氷盤は漂流し、治水施設への衝突や堤外・道路等への遡上等が生じる。

(1) 十勝川T,樋門における氷板痕跡(KP.3.30 R) >

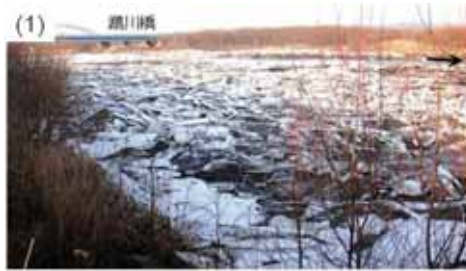
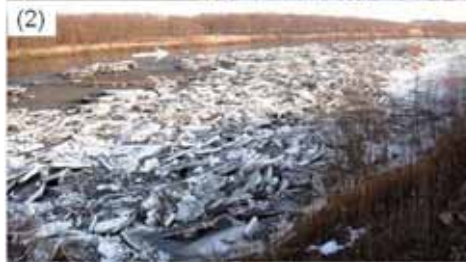
(2) 砂州上の無数の氷板痕跡(KP.2.20 R付近) >

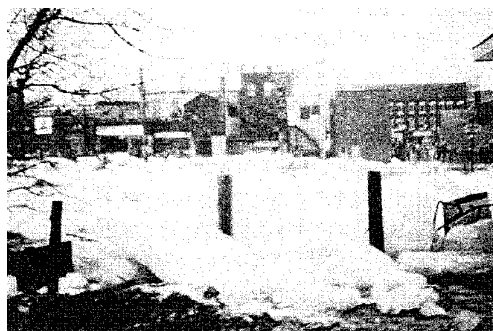
◆津波によって、漂流・遡上した氷盤は、引き波時に橋脚や狭窄部でアイスジャムが発生し、洪水の発生等の二次的な災害を引き起こす可能性がある。

< オンタリオ州、Moira Riverで発生したアイスジャムによる洪水 >

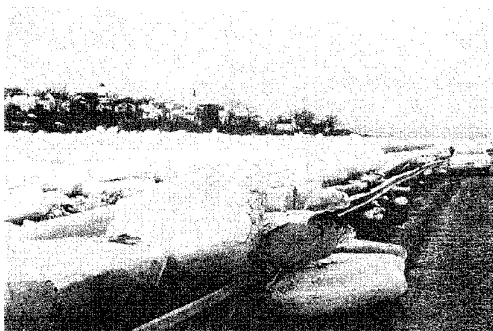
< St.John Riverにおいて発生したアイスジャムによる洪水 >

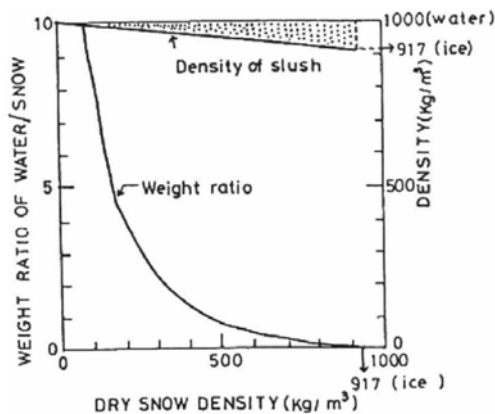
・氷粒と水の混合物のため、 $1,000\text{kg/m}^3 \sim 917\text{kg/m}^3$

雪泥のとらうる密度範囲と積雪の乾き密度と積雪の空隙に水を満たした場合の水/雪の重量比の関係

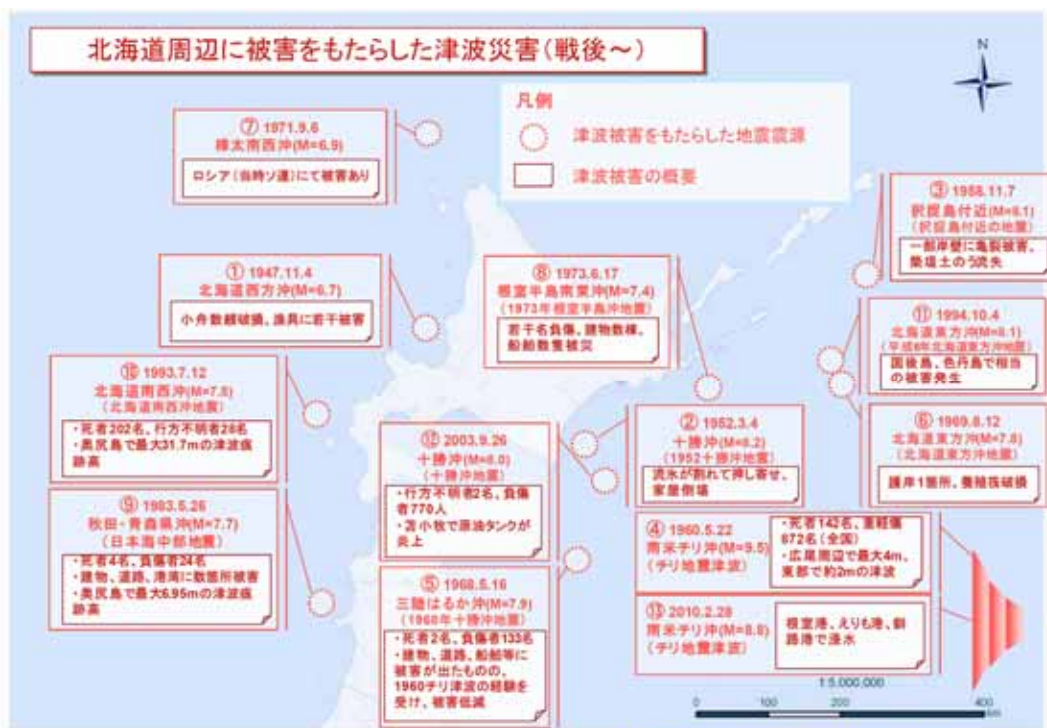
※Mは特内の数値は、北海道における被害の数値を示している。

近年、北海道周辺に被害をもたらした津波被害

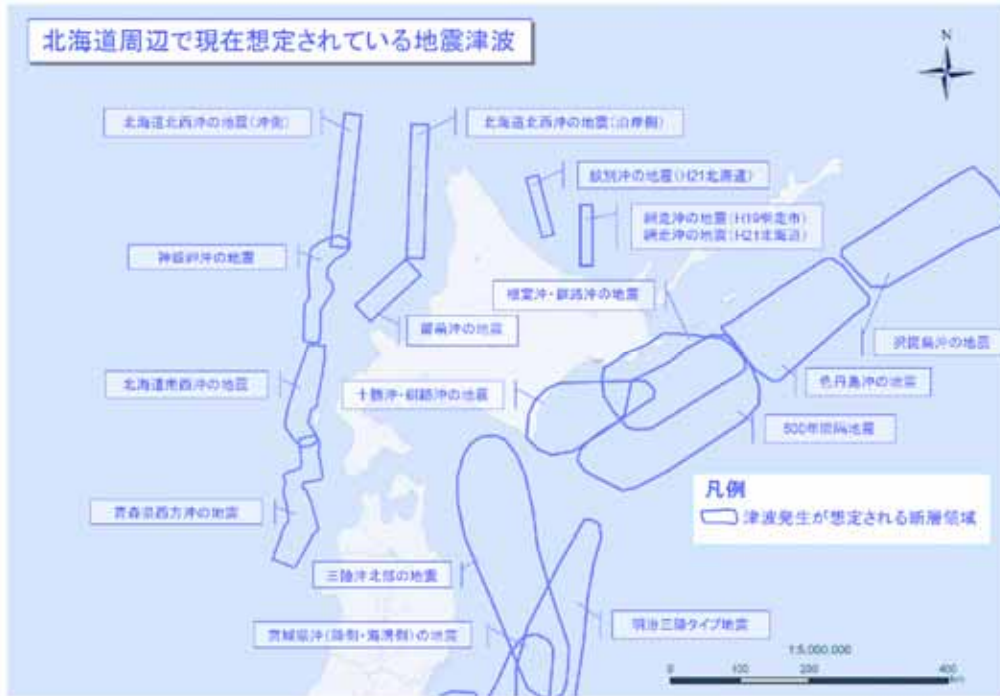
◆北海道周辺においては、今後、以下の断層領域で地震・津波の発生が懸念されている。

北海道周辺の主な断層領域

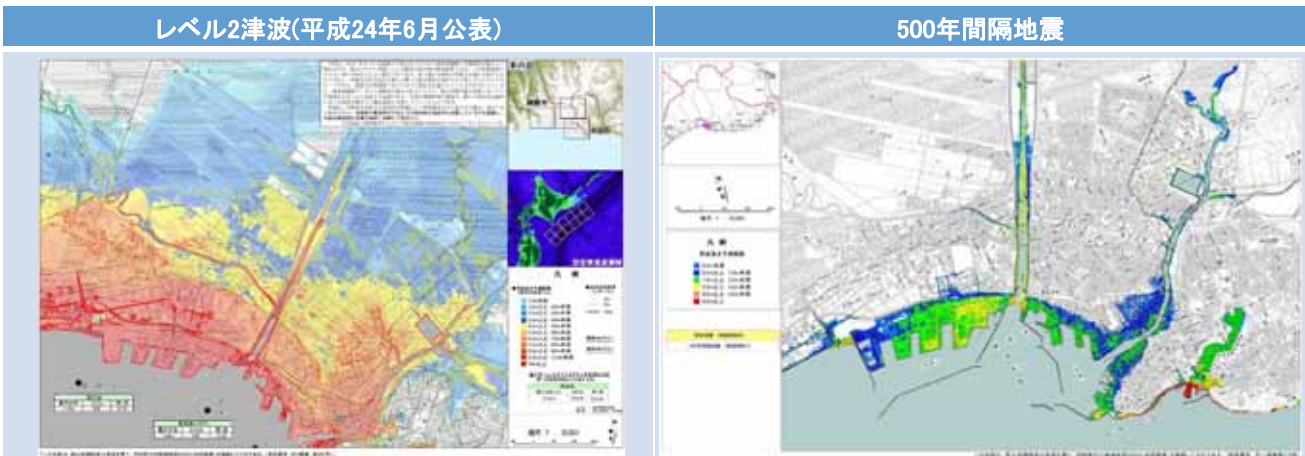
- ◆北海道庁の津波浸水予測結果によると、最大クラス(レベル2)の津波は甚大な被害をもたらす。
- ◆最大クラスの津波においては、各種雪氷現象の有無に関わらず、被害が生じる。
- ◆このため、1952(昭和27)年 十勝沖地震における霧多布の事例を踏まえ、本検討会においては「レベル1津波が雪氷期に襲った際における、特有の物理現象により被害が増大する事象への対応」に主眼を置き、「レベル2津波に対しては雪氷期における避難の円滑化」について検討を進める。

釧路市の浸水分布

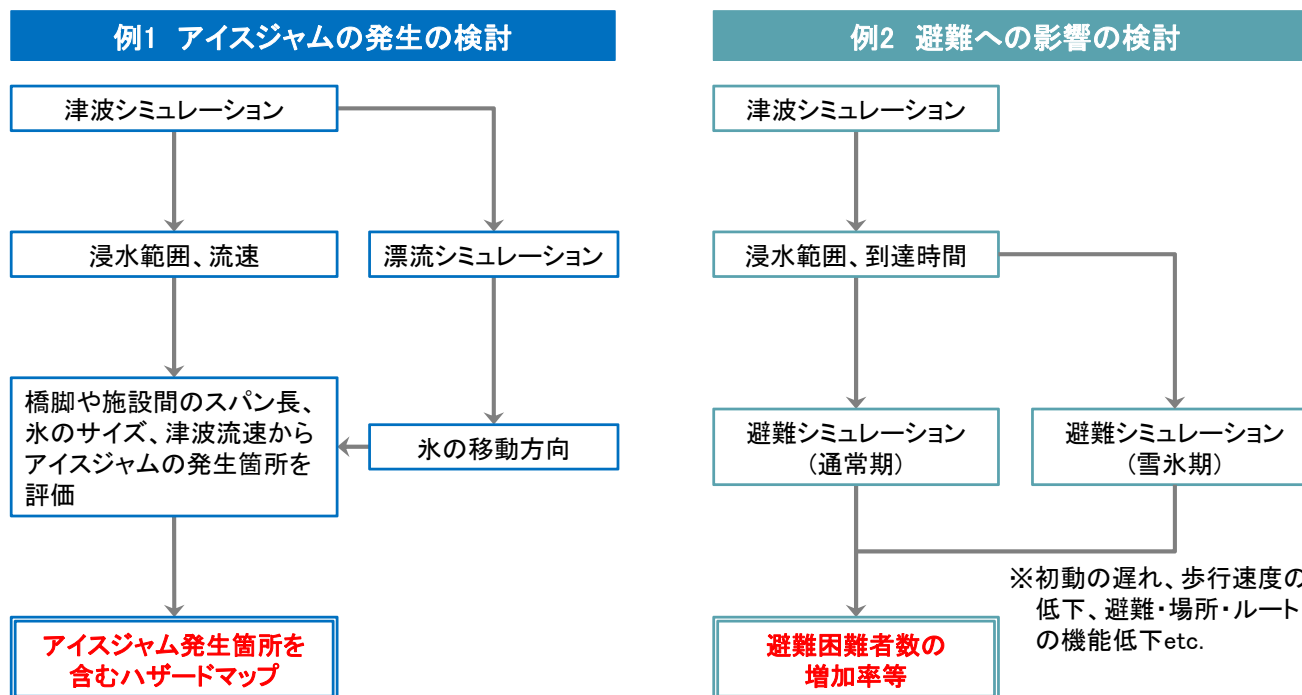
◆雪氷期の津波来襲時に生じる物理現象を踏まえ、リスクの上乗せについて数値シミュレーションを活用してモデルケースでの検討を進める。
