第2回 AI/Eye River（アイ・リバー）ワーキング

3. 河川空間管理

AIによる不法投棄物の自動検知に向けた試行実験

4. ドローンを活用した河川管理

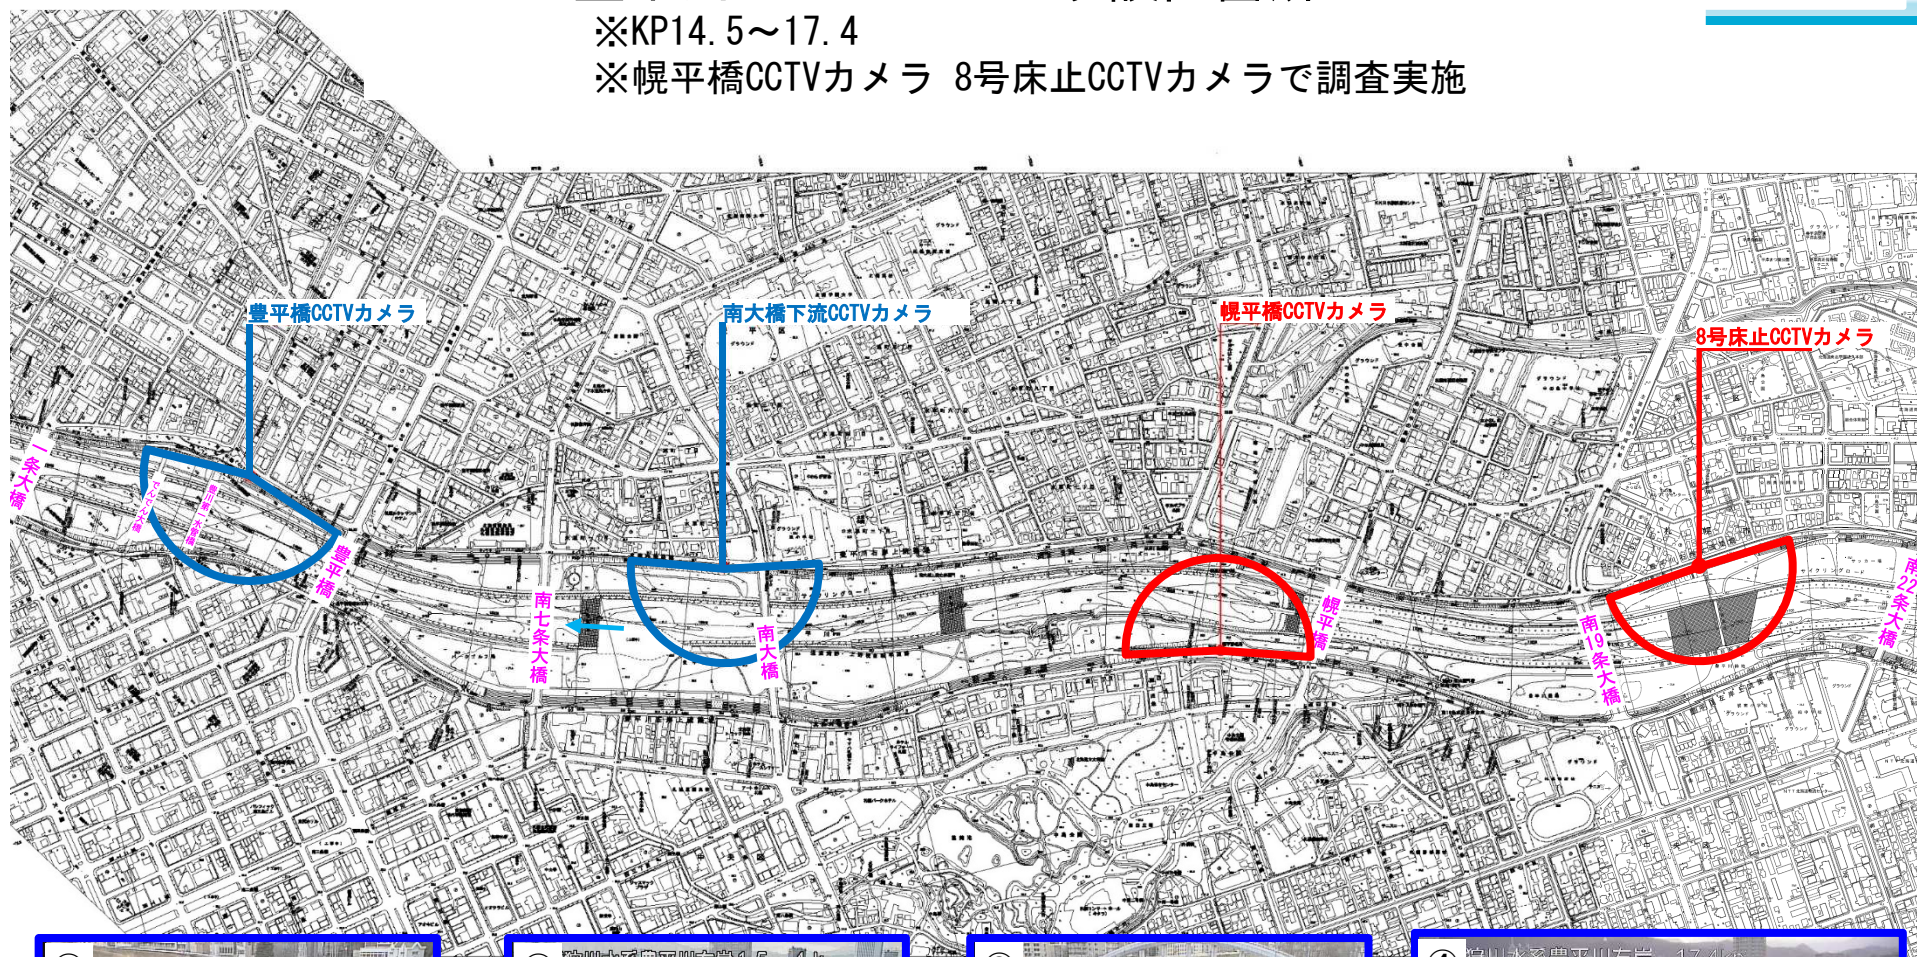
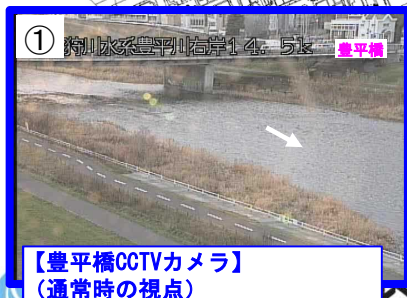
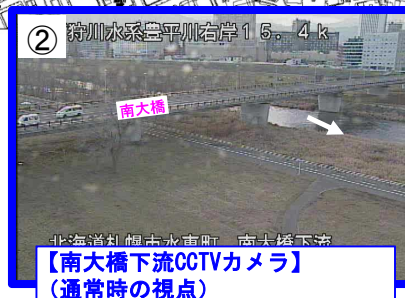
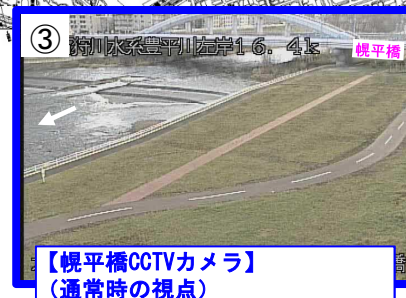
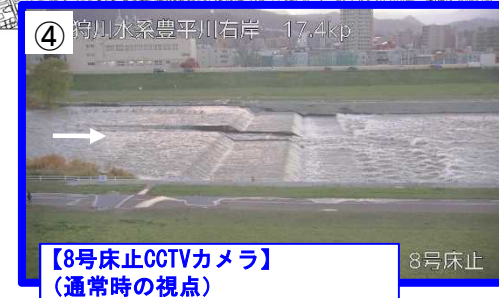
豊平川CCTVカメラ設置箇所

※KP14.5~17.4

※幌平橋CCTVカメラ 8号床止CCTVカメラで調査実施

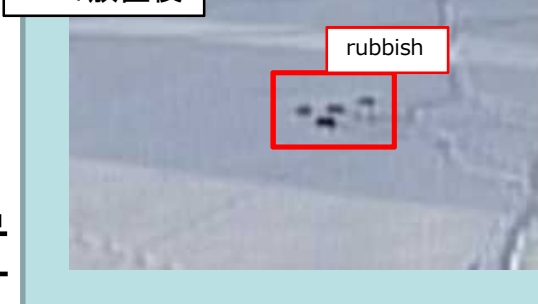
時期差分による検知

- 画像の時期差分による検知
- 動画からの物体および動体検知

ゴミ放置後

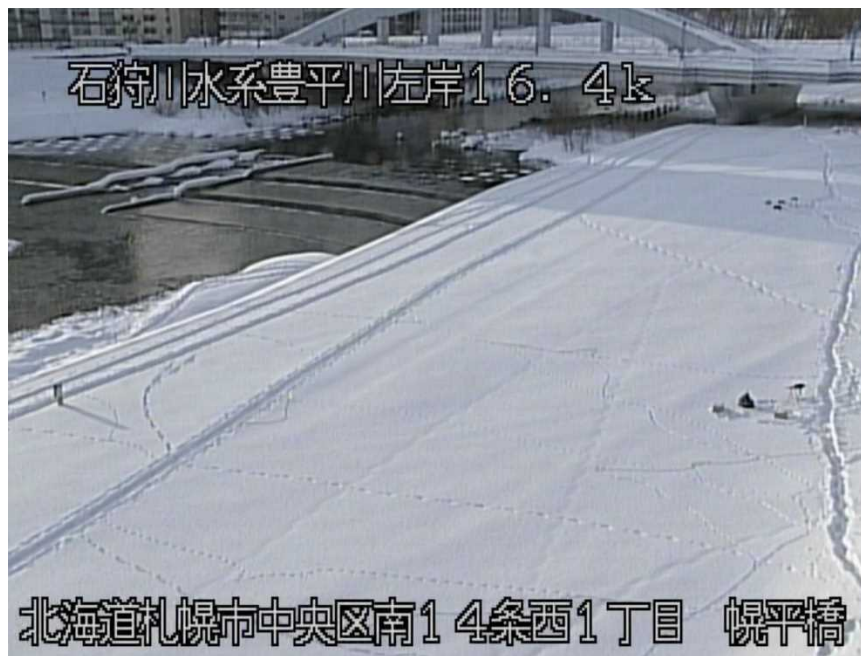
幌平橋(38万画素)

全体画像 1/29土 AM8:00

50m、100m、200mともに視認可能⇒AIによる検出へ活用可能

※ペットボトルは、自重で雪に埋まり、50mでも視認困難

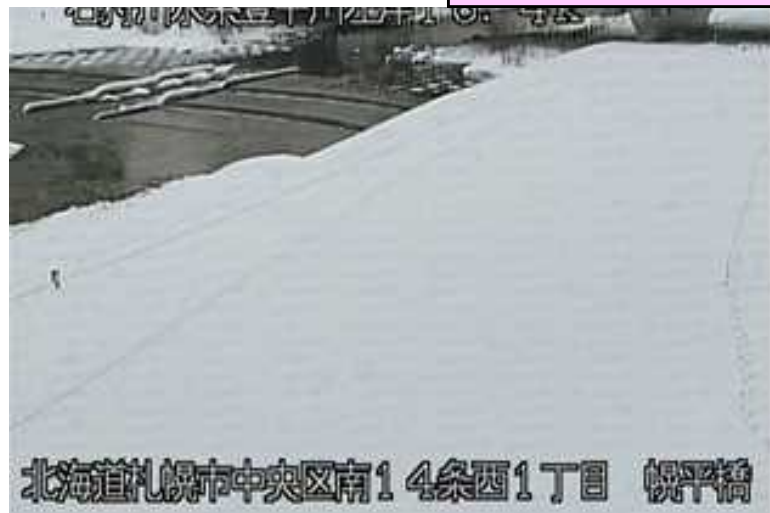
幌平橋(38万画素) 1/28金 PM3:00

全体画像（ゴミ配置前、配置中）

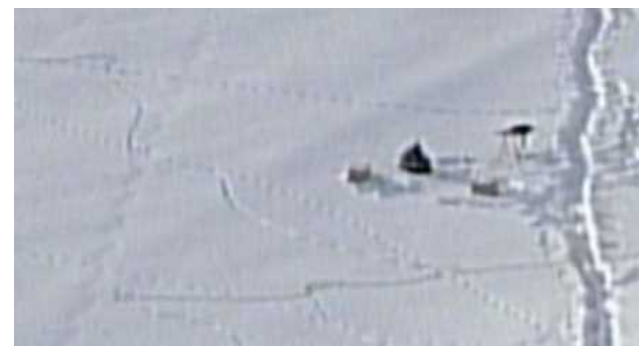
幌平橋(38万画素)

離隔50mのゴミの視認性

- ・38万画素、200万画素ともに、視認性は良好
- ・コントラストが明確な物体は特に検知しやすい
- ・200万画素は、段ボール等の物体認識も可能
- ・38万画素でも、概ね見える

< 50m >

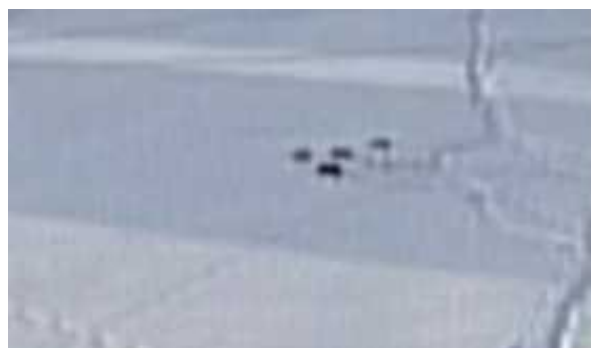
幌平橋(38万画素)

離隔100m、200mの画像

- ・離隔100mでは、38万画素、200万画素ともに、視認可能
- ・離隔200mになると38万画素では視認困難
- ・離隔200mの200万画素では視認可能だが、時間帯による識別精度に差が生じる可能性がある

< 100m >

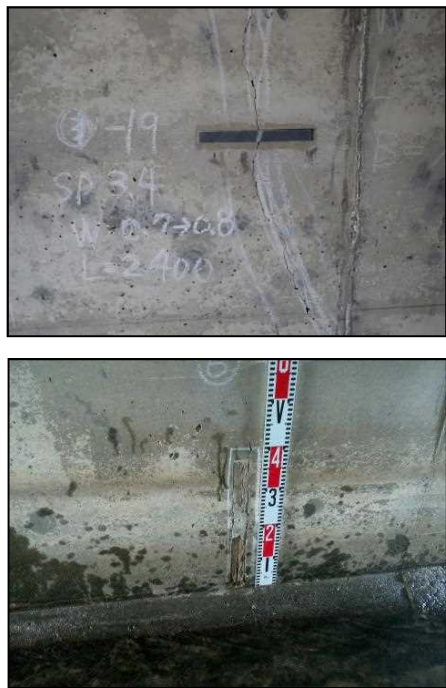
[従来写真]

- ・従来の樋門函体点検では、点検後の確認時に部位毎のワンショット写真での確認しか出来なかった。
- ・360°カメラを活用することで、全天球動画・パノラマ動画として好きな視点からの確認が可能となった。また、函体の変状状況を簡易なバーチャルリアリティとして机上で確認が可能なので、補修計画などにも活用できる。

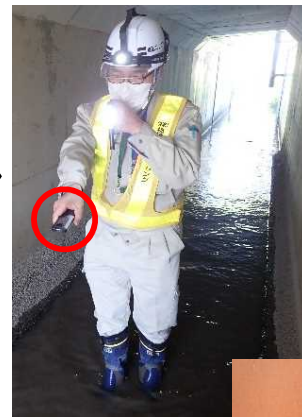
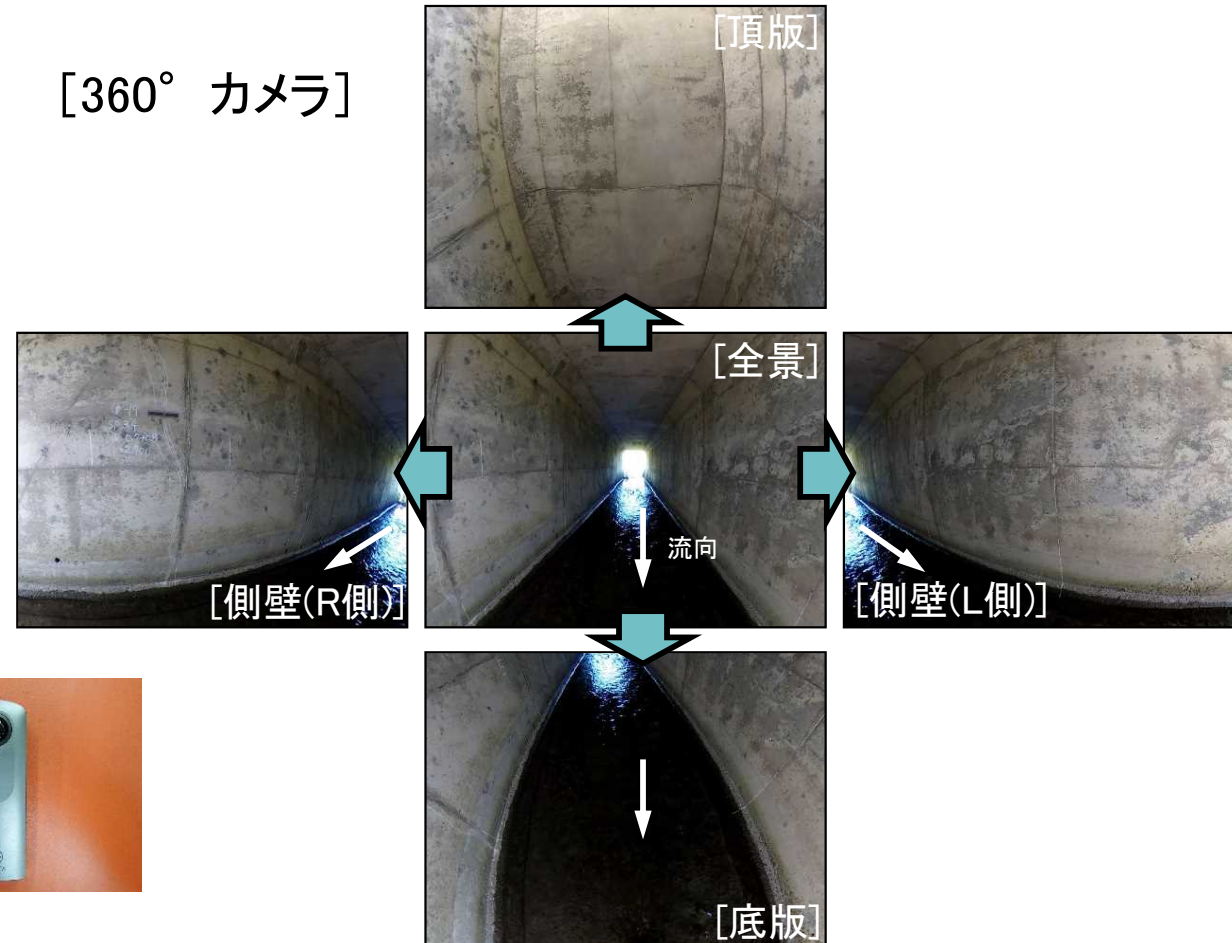
[360°カメラ]

- ・「360°カメラ」では、[詳細(変状計測)]が困難である。(ex:ひび割れ長さ、幅)
- ・今後、カメラ及び画像処理の技術進歩によりAIによる変状診断を目指す

点検項目	360° カメラ(8K)で可能なこと		一眼レフカメラ(16K)で可能なこと	
	項目	評価区分	項目	評価区分
[1]周辺堤防のクラック、堤体の緩み、取付護岸のクラック	<ul style="list-style-type: none"> 変状の有無、位置の把握 ※沈下量の定量把握は困難	—	<ul style="list-style-type: none"> 変状の有無、位置の把握 変状の長さ・幅を計測可能な画像の取得 	—
[2]函体底版下等の空洞化 (函体の抜け上がり)	<ul style="list-style-type: none"> 目視点検を補完する映像データの作成 ※空洞、抜け上がりの定量把握は困難	—	<ul style="list-style-type: none"> 目視点検を補完する映像データの作成 	—
[3]函体等(堤防の損壊につながる恐れがあり、外観で確認できる函体胸壁、翼壁等)の破損	<ul style="list-style-type: none"> 変状の有無、位置の把握 0.6mm以上のひび割れを計測可能な画像の取得 	c評価 ～ d評価	<ul style="list-style-type: none"> 変状の有無、位置の把握 b評価相当のひび割れの計測 	a評価 ～ d評価
[4]継手の変形、破損	<ul style="list-style-type: none"> 変状の有無、位置の把握 変状の長さ、幅(0.6mm以上)を計測可能な画像の取得 	a評価 ～ d評価	<ul style="list-style-type: none"> 変状の有無、位置の把握 変状の長さ、幅を計測可能な画像の取得 	a評価 ～ d評価
[5]門柱等の変形、破損	<ul style="list-style-type: none"> 変状の有無、位置の把握 0.6mm以上のひび割れの検知 	—	<ul style="list-style-type: none"> 変状の有無、位置の把握 b評価相当のひび割れの計測 	—
[6]函体内の土砂堆積	<ul style="list-style-type: none"> 堆積の有無の把握 ※堆積土砂量の把握は困難	—	<ul style="list-style-type: none"> 堆積の有無の把握 ※堆積土砂量の把握は困難	—

項目	現状できること	課題	現在の技術で活用可能な範囲
360° カメラ(8K)	・ 1.0mm/pixel(ひび割れ幅0.6mm以上の計測に必要な)の解像度を有する画像データの取得し、目視点検結果を補完する画像データの作成が可能である。	・ 変状の長さ、幅、深さ(取付護岸の沈下, 函体の抜け上がり)等の寸法計測ができない。 ・ 土砂堆積深等を取得できない。	・ 視点移動が可能なパノラマ画像データによる現場の臨場感とあわせ目視点検結果の補完が可能。
一眼レフカメラ(16K)	・ 0.6mm/pixel(ひび割れ幅0.2mm以上の計測に必要な)の解像度を有する画像データの取得が可能である。	・ 変状の深さ(取付護岸の沈下, 函体底板下の抜け上がり)が計測できない。 ・ 土砂堆積深等を取得できない。	・ 現在のAIより、変状位置、幅、長さの計測が可能。
AIによる画像解析技術	・ 0.6mm/pixelの解像度を有する画像データから、樋門等構造物のひび割れ、鉄筋露出等の変状を検知・計測することができる。	・ 高解像度を有する画像データを取得する必要がある。 ・ 変状の深さ(取付護岸の沈下, 函体底板下の抜け上がり等)を検知できない。	・ 変状の寸法計測の自動化が可能。 ・ 変状位置、幅、長さの経年変化のデータ化が可能。

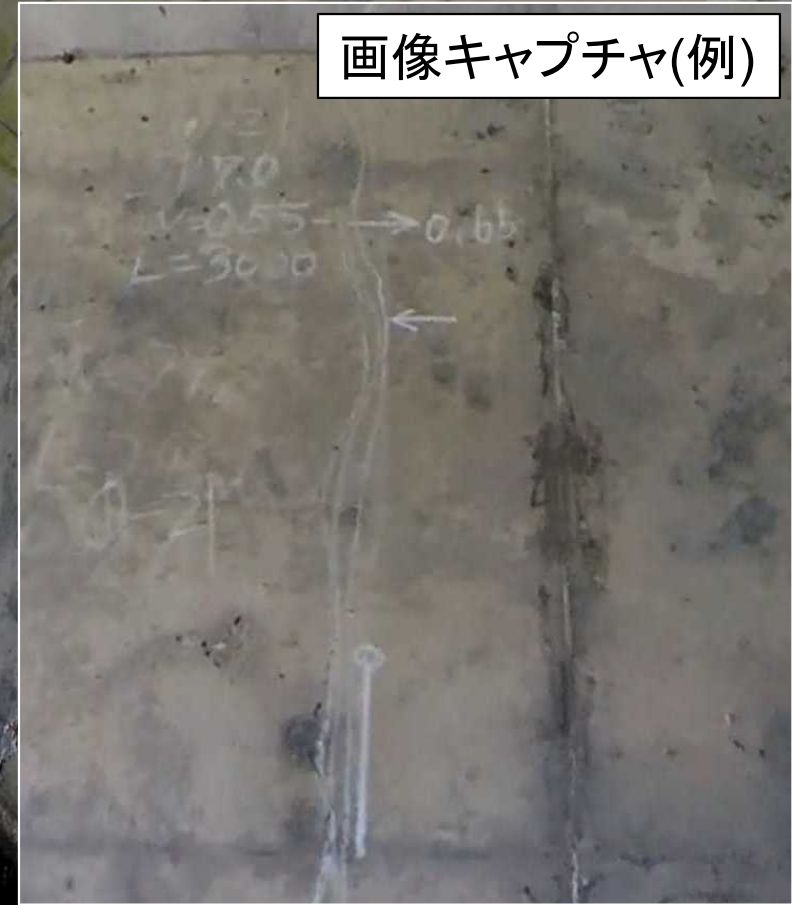
画像キャプチャ(例)

← 動画から画像切り出し
が可能

- ・360° カメラ技術では、解像度不足のため、b評価相当のひび割れの計測が困難である。
- ・今後、一眼レフカメラ(16K)により、変状の寸法計測が可能な高解像度の画像を取得し、トンネル点検等で使用されているAI画像解析技術を用い、函体のひび割れ等変状の自動検出・計測を実施する。
