幾春別川総合開発事業 マネジメント委員会資料 (補足資料)

令和2年9月30日
国土交通省北海道開発局
札幌開発建設部

新桂沢ダムの補足説明

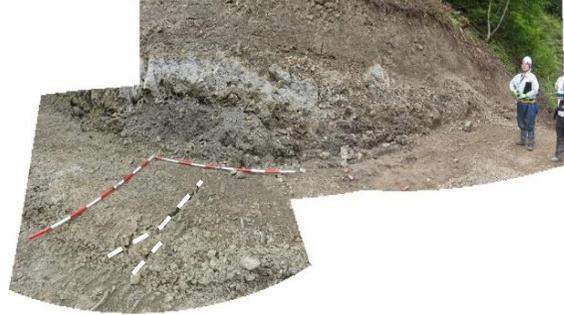
B箇所: 路面の亀裂

要因	平成30年8月の大雨後、付替道路箇所(A箇所)で法面の亀裂を確認しました。また、平成30年9月の北海道胆振東部地震後に点検したところ、工事用道路(B箇所)の路面及び法面に亀裂を確認しました。 変状が発生している箇所を調査した結果、A箇所ではグラウンドアンカー工による対策、B箇所では押え盛土・横ボーリング工による対策が必要となりました。	
内容	現計画 : -	精査後 : 2ヶ所
金額	-	約1億円

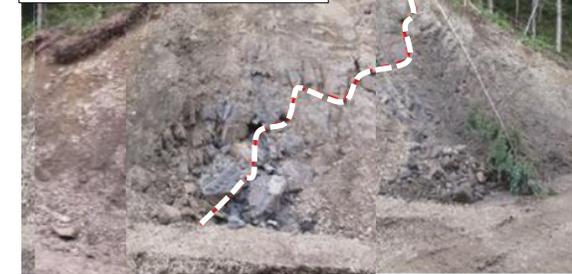
A箇所: 法面の亀裂

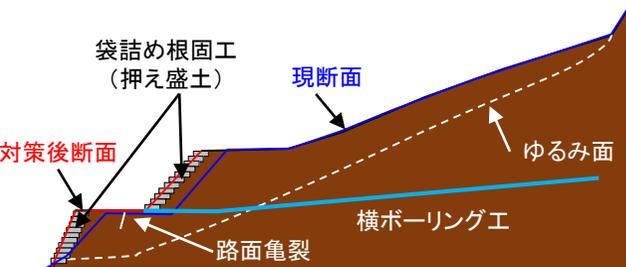
【B箇所の対策工】
押え盛土・横ボーリング工

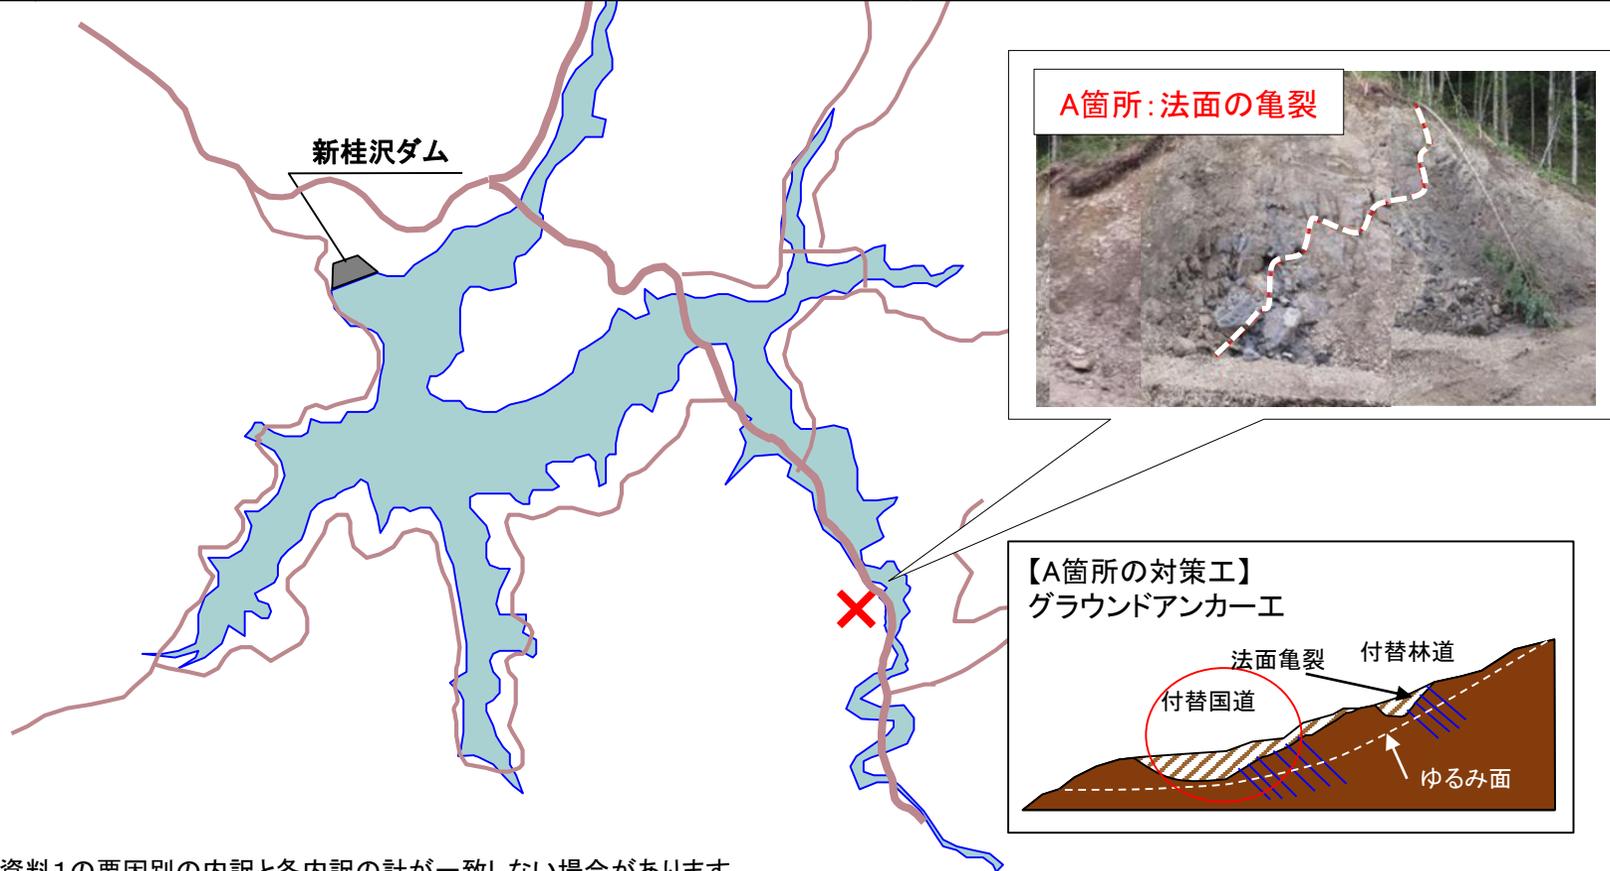
要因	平成30年8月の大雨後、付替国道箇所隣接する付替林道箇所(A箇所)で法面に亀裂を確認しました。 変状が発生している箇所を調査した結果、付替国道箇所においてグラウンドアンカー工による対策が必要となりました。	
内容	現計画 : -	精査後 : 1ヶ所
金額	-	約2億円

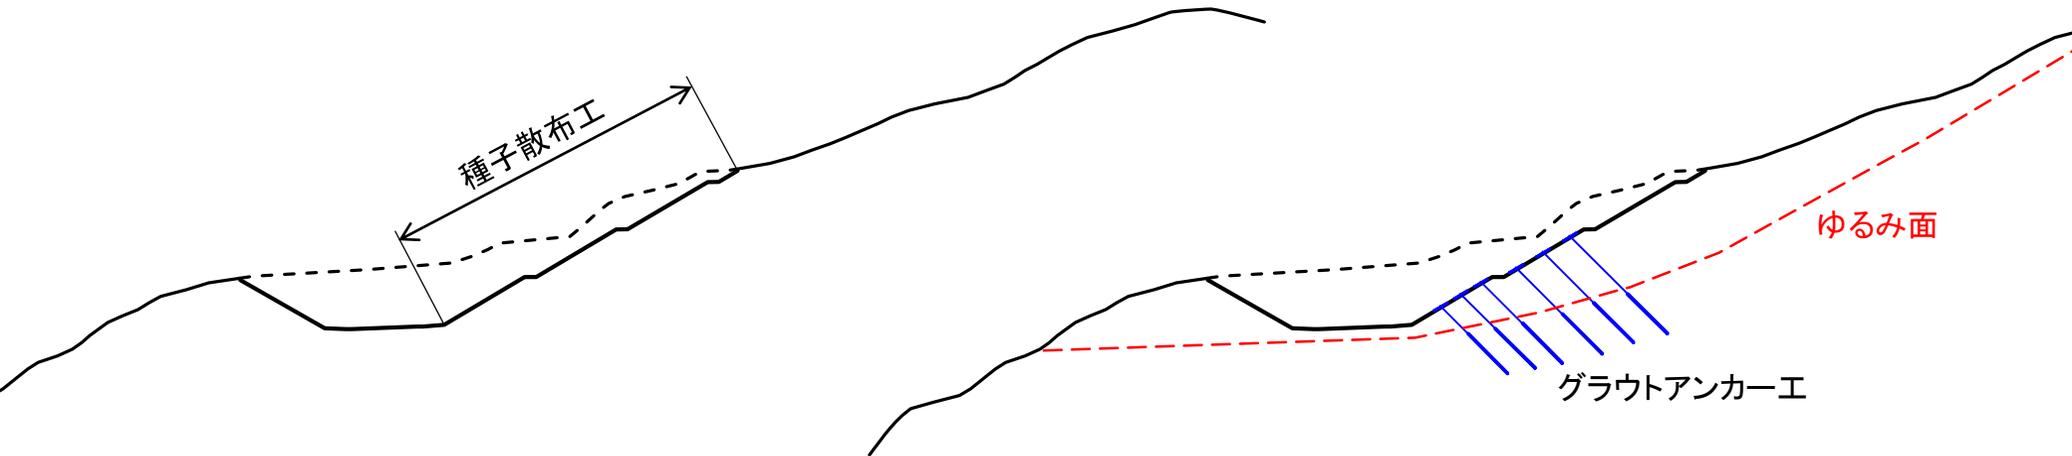
現計画

精査後

要因	今後実施する切土工事箇所において、部分的に風化が進んだ泥岩等が分布しており、既施工箇所の知見を踏まえると、大雨や融雪等による法面変状への対策が必要となりました。	
内容	現計画 : 種子吹付工 330m ²	精査後 : 地質調査、概略設計、詳細設計 法面保護工(グラウトアンカー) 330m ²
金額	約20万円	約2億円

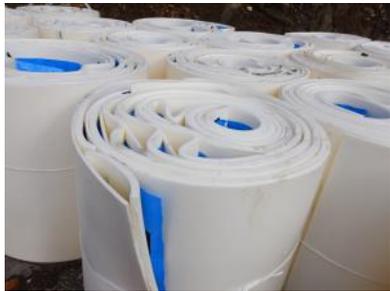
越冬養生シート

要因	打設期間の延伸や現地精査に伴い、越冬養生シートを設置・撤去するための現場内小運搬が必要となりました。	
内容	現計画 : -	精査後 : 運搬 一式
金額	-	約2億円

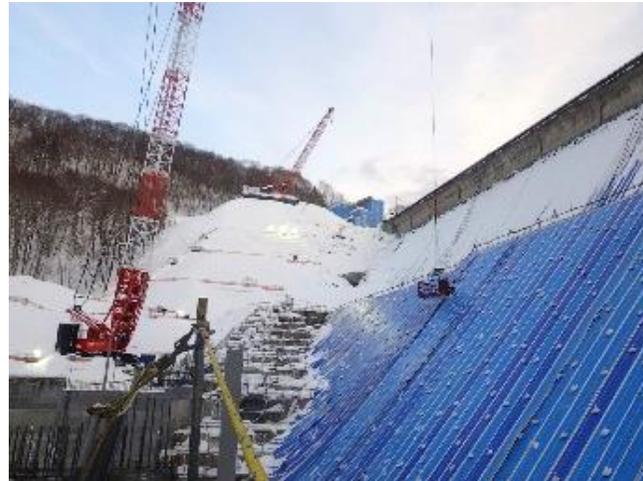
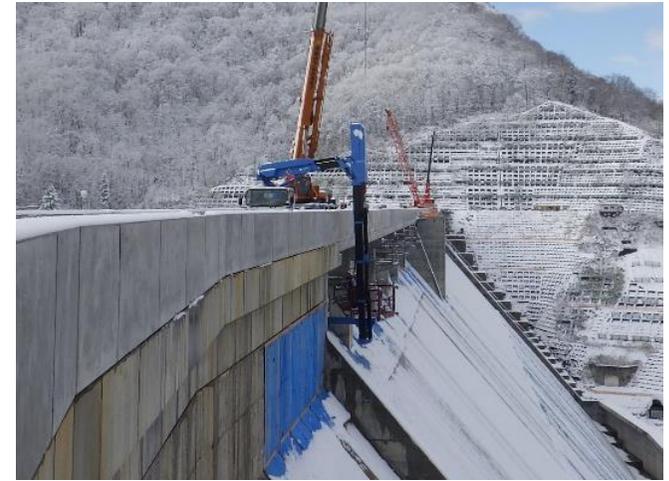
下流面養生シート設置状況

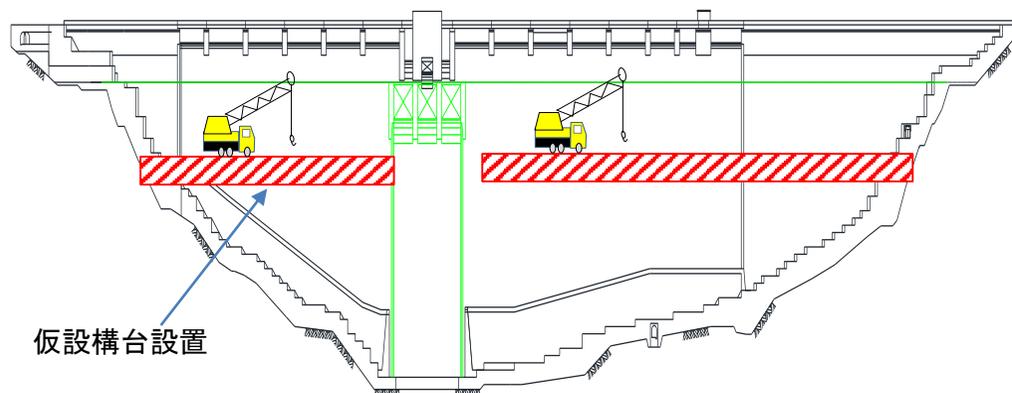
標準的な工法 180tクレーン2台 + 仮設構台設置

要因	打設期間が延伸したため、打設に用いる180tクレーン2台と新たにクレーンが走行可能な工所用道路及び作業構台の設置が必要となりました。コンクリート打設にあたっては、国内に10数台しかない750tクレーン2台を延伸して確保出来たことにより、作業構台が不要となりコスト縮減を図りました。なお、精査後(コスト縮減後)の費用には、条件変更に伴い、増加したコンクリート打設期間の日当たり損料の増が含まれています。		
内容	現計画 750tクレーン2台 供用日数570日	精査後(標準案) 750tクレーン2台供用日数570日 + 180tクレーン2台供用日数150日 + 仮設構台	精査後(コスト縮減後) 750tクレーン2台 供用日数720日(150日増)
金額	約5億円	約17億円	約11億円

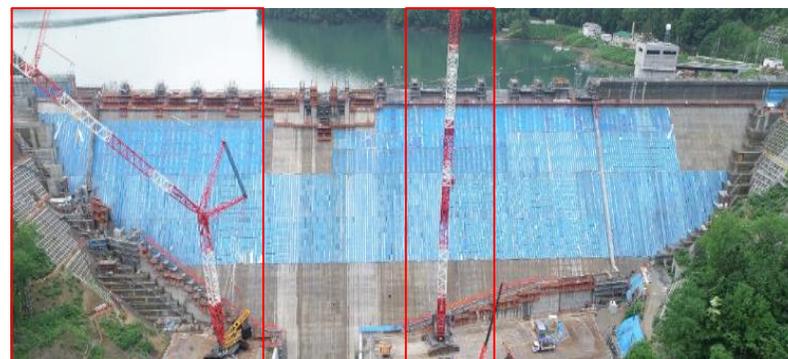
精査後(コスト縮減後)

コスト縮減 750tクレーン2台の確保

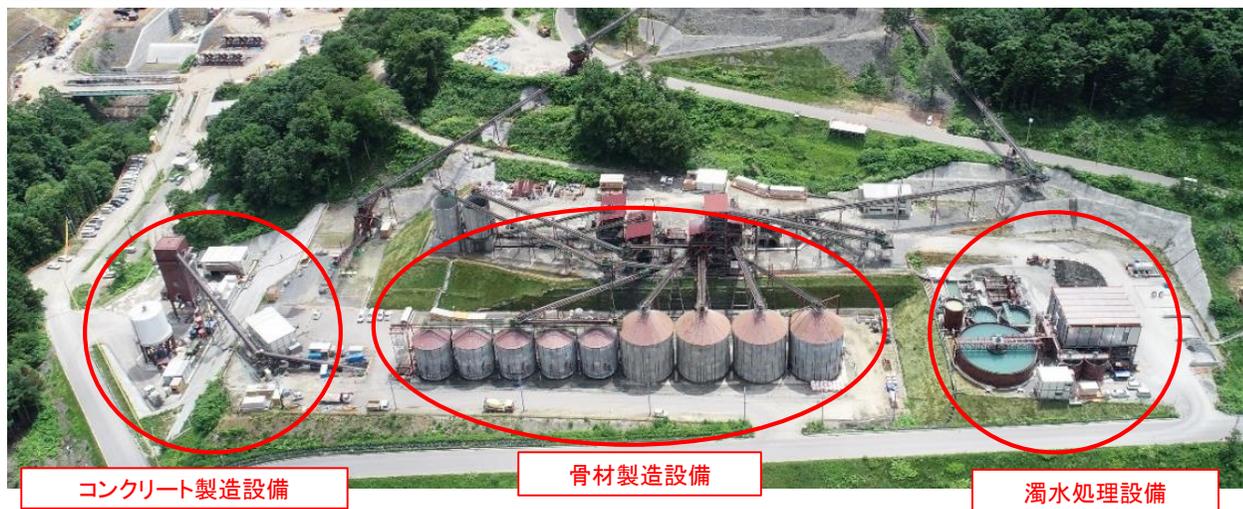
コンクリート打設に伴う仮設備損料の増

<p>要因</p>	<p>低気温により発生した新旧接合部対策作業により14日の増、北海道胆振東部地震による5日間の工事の一時休止により、堤体打設期間が2年から3年に延伸となり、2年目の越冬(150日間)が必要となりました。さらに、既設ゲート戸当り鋼材の劣化等により73日の増が必要となりました。 堤体打設期間が242日延伸したことにより、仮設備損料の増加が必要となりました。 なお、精査後の費用には、条件変更に伴い、増加した供用日数の日当たり損料の増が含まれています。</p>	
<p>内容</p>	<p>現計画：①骨材製造設備・コンクリート製造・打設運搬設備の供用日数 約630日 ②濁水処理設備(ダムサイト)の供用日数 約600日 ③濁水処理設備(骨材製造設備)の供用日数 約370日</p>	<p>精査後：①骨材製造設備・コンクリート製造・打設運搬設備の供用日数 約870日 (約240日増) ②濁水処理設備(ダムサイト)の供用日数 約730日(約130日増) ③濁水処理設備(骨材製造設備)の供用日数 約530日(約160日増)</p>
<p>金額</p>	<p>約6億円</p>	<p>約12億円</p>

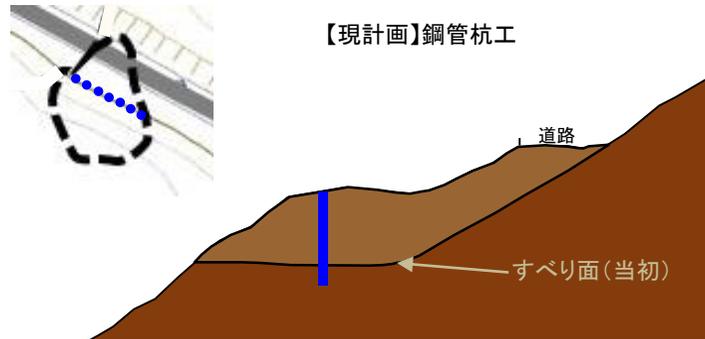
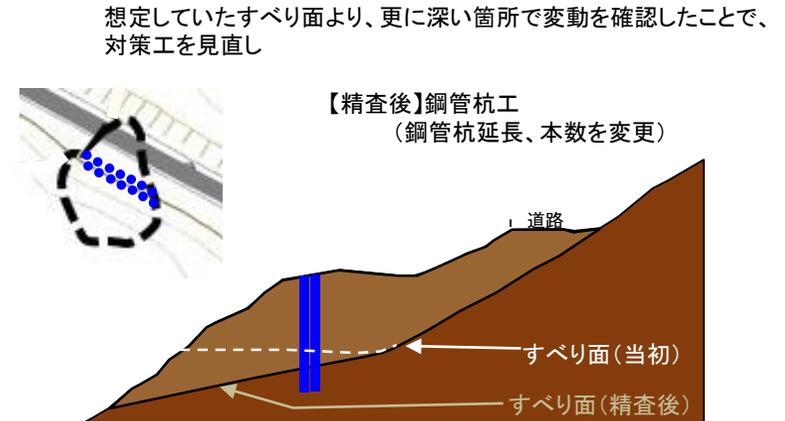
要因	平成30年及び平成31年の融雪期に現計画で想定していたすべり面よりも深部で明瞭な変動が繰り返し確認されたため、すべり面を見直し、鋼管杭の延長、本数増が必要となりました。	
内容	現計画 : 900m(鋼管杭延長 L=21m/本・44本、t=19mm)	精査後 : 1,800m(鋼管杭延長 L=25m/本・73本、t=22mm)
金額	約2億円	約5億円

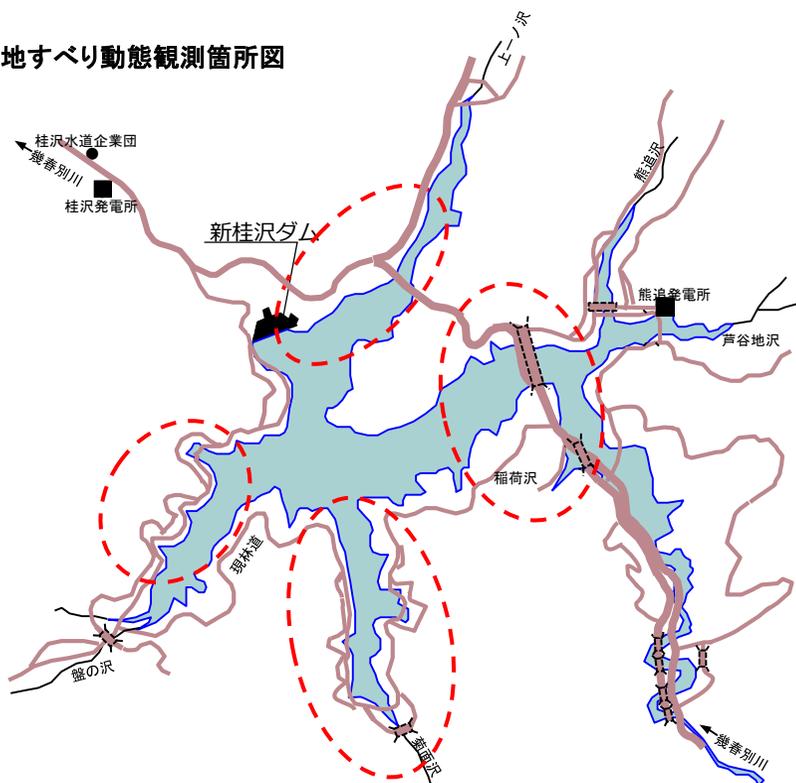
地すべり動態観測箇所図

要因	地すべり対策の状況を踏まえ、試験湛水及び管理運用開始以降の地すべり監視に向けた計画を検討した結果、地すべり動態を適宜適切に把握するためのシステム構築及び解析・評価が必要となりました。	
内容	現計画：－	精査後：動態観測システム構築 1式、動態観測解析・評価 1式
金額	－	約3億円

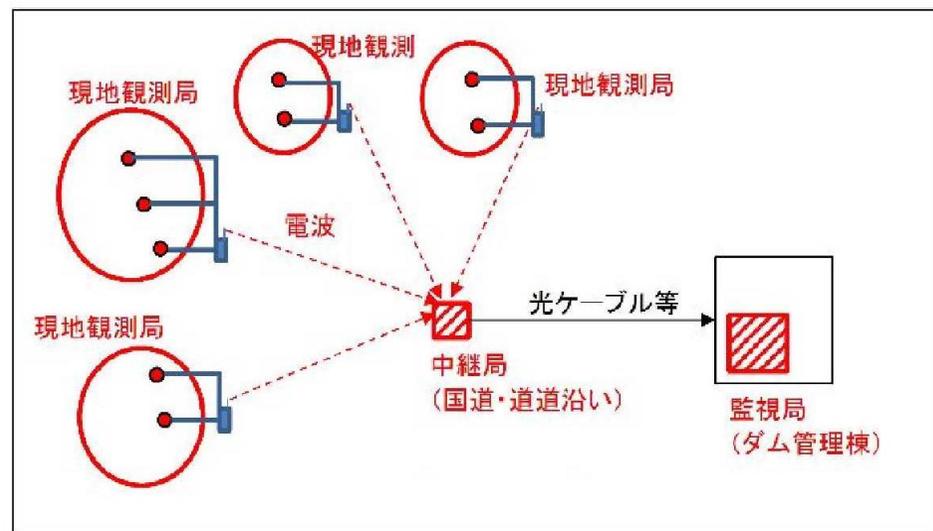
地すべり動態観測システムイメージ

近隣の観測点毎にデータを纏めて転送することで、リアルタイム監視を可能とする。

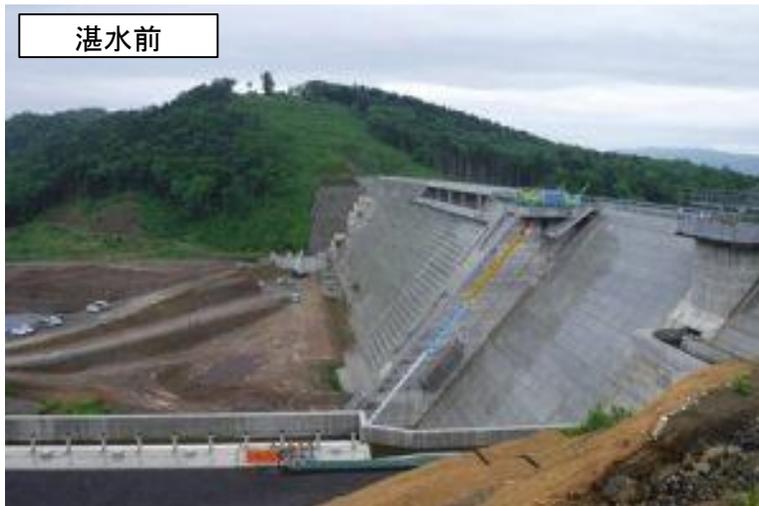
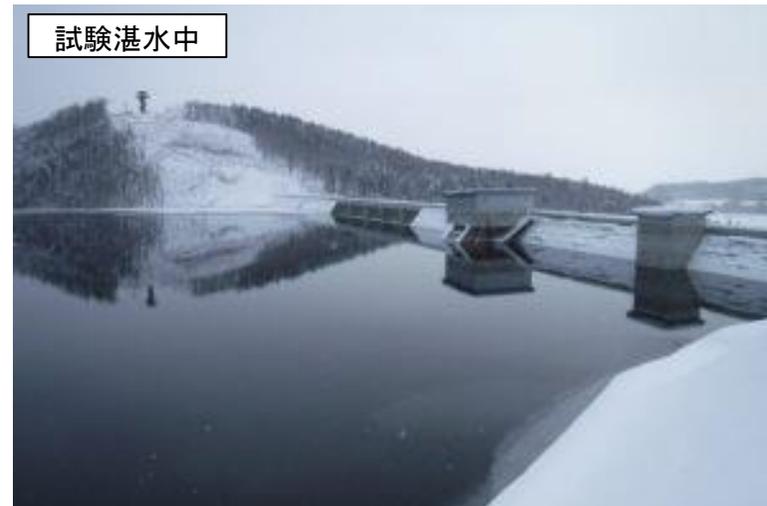
試験湛水のイメージ

要因	新桂沢ダム の地すべり対策箇所において、当初想定していたすべり面より深部で変動が確認され地すべり対策の変更が必要になったことを踏まえ、試験湛水時の地すべりの変動への備えが必要となりました。	
内容	現計画 : -	精査後 : 地すべり対策工 1式
金額	-	約3億円

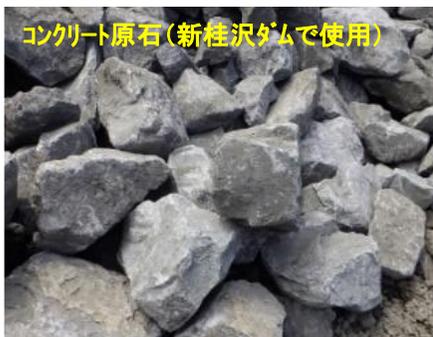
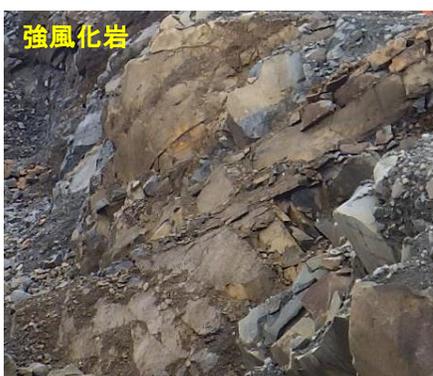
原石掘削は、地質調査結果をもとに堤体材料に使用可能な岩石(岩質)と、堤体材料に適さない強風化岩(強度の弱い脆弱な岩質)を確認し、掘削範囲を想定しています。

要因	堤体コンクリート骨材採取のための原石山掘削施工進捗に伴い、岩質の分布を精査した結果、強風化岩の出現範囲が現計画時の想定よりも広がったため、原石掘削の追加掘削が増となりました。 なお、精査後の費用には、掘削に伴う場内仮設道路及び落石防護ネットの撤去が含まれています。	
内容	現計画 : 原石山掘削工 224,000m ³	精査後 : 原石山掘削工 288,000m ³
金額	約8億円	約16億円

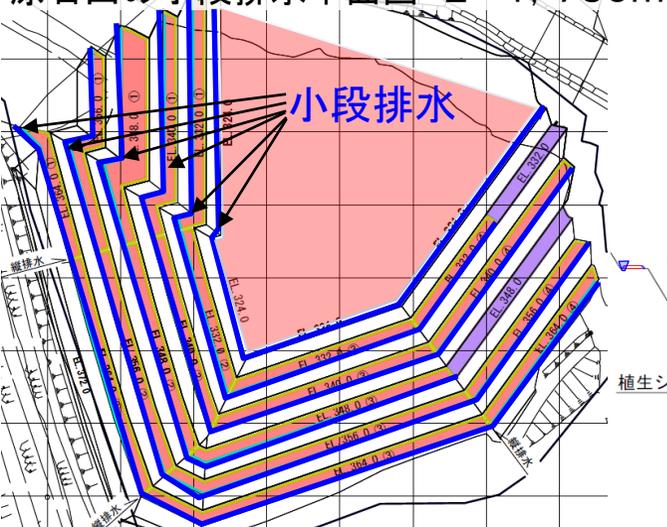
原石山の小段排水平面図 L=1,730m

要因	原石山掘削後の復旧における小段排水については、重機施工による原石掘削時の素掘り側溝整形が岩盤の硬度によりできなかったため、植生土嚢による排水路へ構造変更が必要となりました。	
内容	現計画 : -	精査後 : 雑工事(小段排水) 1,730m
金額	-	約1億円

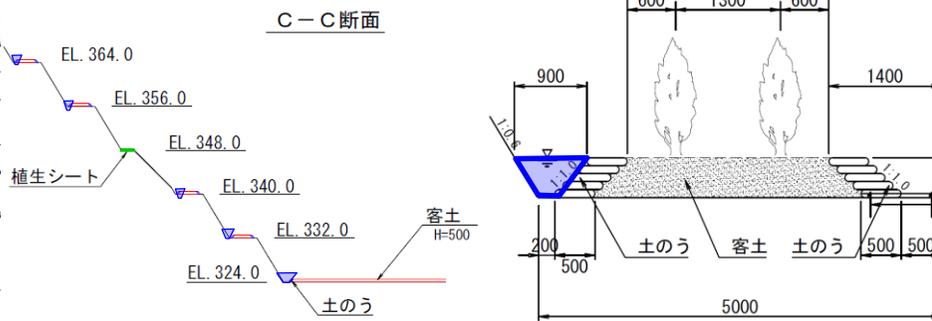
原石山の小段排水標準断面図

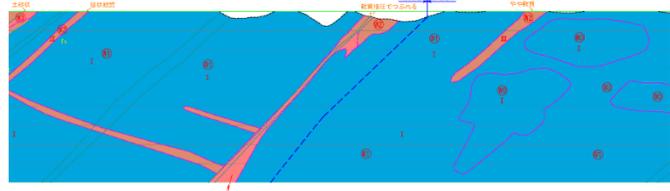
【現計画】

当初想定図

要因	発破作業の結果 原石に含まれていた不規則な亀裂の影響などにより、発破後の原石が大きく残ったため、ダンプ運搬できる大きさ(50cm以下)にするため、小割作業が必要となりました。標準工法では火薬破碎10%+ブレイカ破碎90%のところ、試験施工を行った結果、ブレイカー破碎100%とすることでコスト削減を図りました。		
内容	現計画 発破作業のみ	精査後(標準案) 213,200m ³ (発破量に対する割合61.8%) (火薬破碎10%+ブレイカ破碎90%)	精査後(コスト削減後) 213,200m ³ (発破量に対する割合61.8%) (ブレイカ破碎100%)
金額	—	約6億円	約5億円

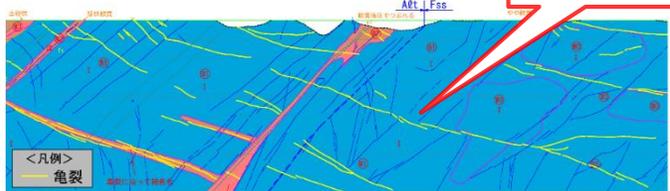
【精査後】

掘削完了時の法面スケッチ図

層理に対して直交する亀裂が多数入っていた

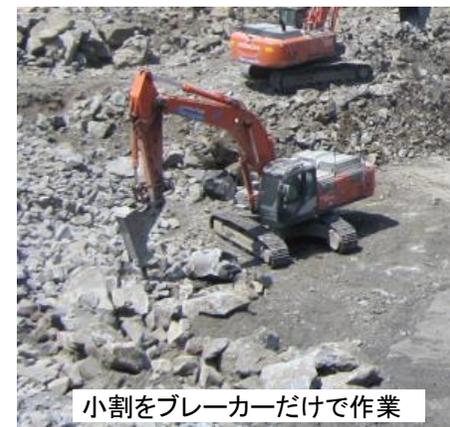
原石山発破後の岩塊発生状況(1~2m程度の巨大な岩塊が残る)

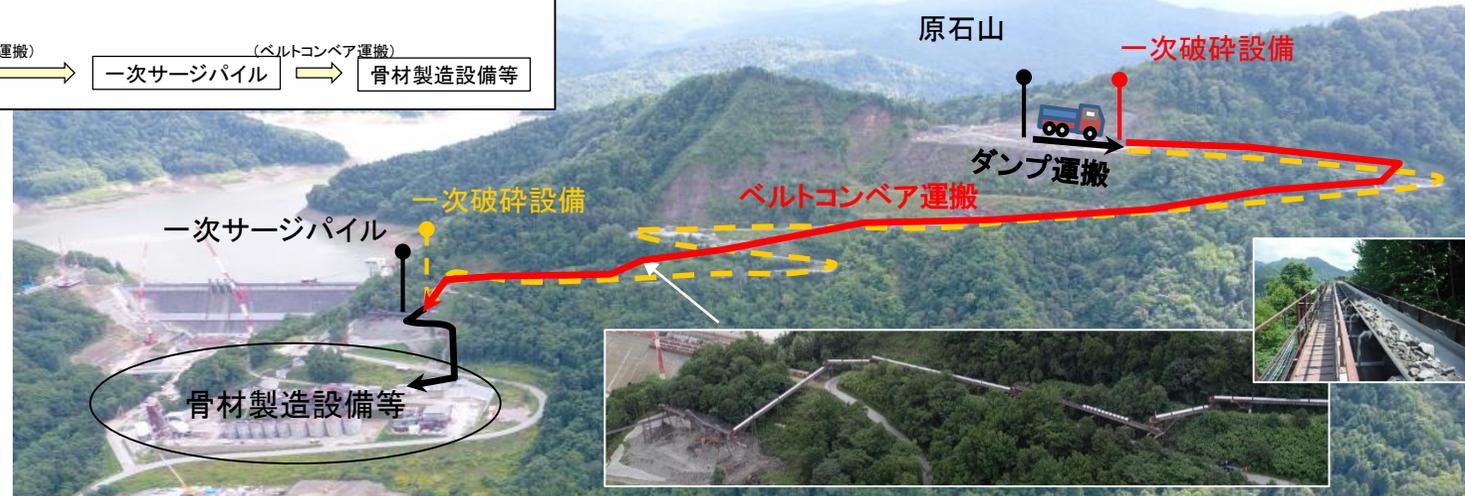
運搬計画の見直し

【現計画】ダンプトラック運搬

【精査後】ベルトコンベア運搬

要因	堤体コンクリートの材料運搬について、ダンプトラックによる運搬を想定していましたが、現地精査の結果、想定よりも日当たりの原石運搬量が大きく低下し、骨材製造設備等の仮設備損料が増加するため、ベルトコンベア運搬への変更が必要となりました。この影響による、堤体打設工程や現地条件を踏まえた運搬計画、仮設備等の変更が必要となりました。	
内容	現計画 : ダンプトラック運搬 224,000m ³	精査後 : ベルトコンベア運搬 224,000m ³ ベルトコンベア設置・撤去 1式
金額	ダンプトラック運搬 約21億円 -	ベルトコンベア運搬 約27億円 ベルトコンベア設置・撤去 約6億円

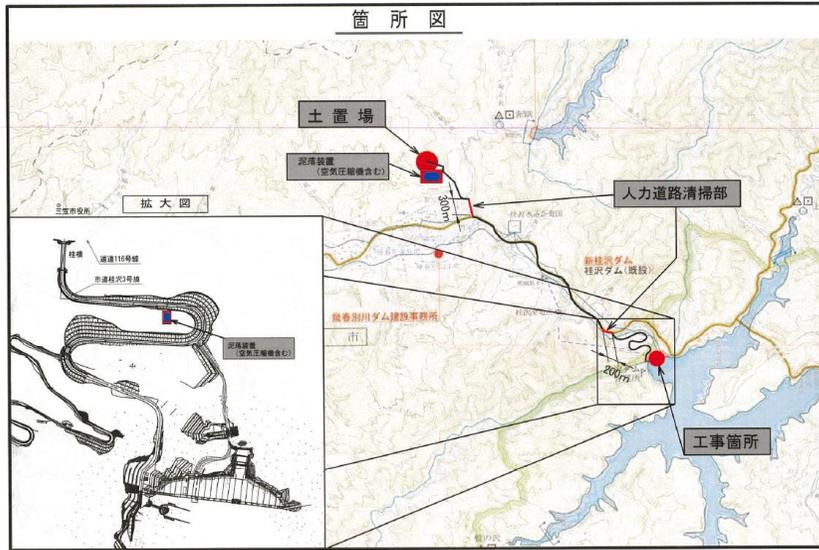
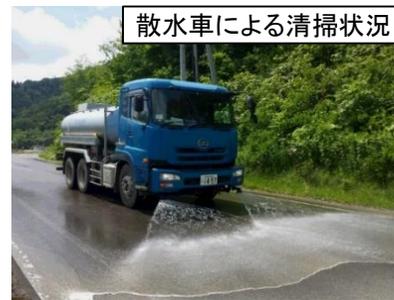
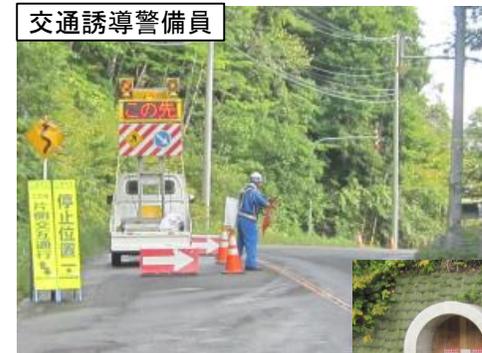
要因	強風化岩処分量の増、地滑り盛土工事箇所が増等によって土砂運搬する車両台数が増となったことから、公道を走行する際に生じる道路汚濁への対策として、人力道路清掃・散水車・タイヤ洗浄・空気洗浄が必要となりました。 また、現計画において、10箇所交通誘導警備員を配置する計画でしたが、工事着工後の通行実績を踏まえ、一般車両の安全を確保するため、11箇所の追加配置が必要となりました。	
内容	現計画：交通誘導員 10箇所	精査後：交通誘導員 21箇所、道路清掃 1式
金額	約1億円	約2億円

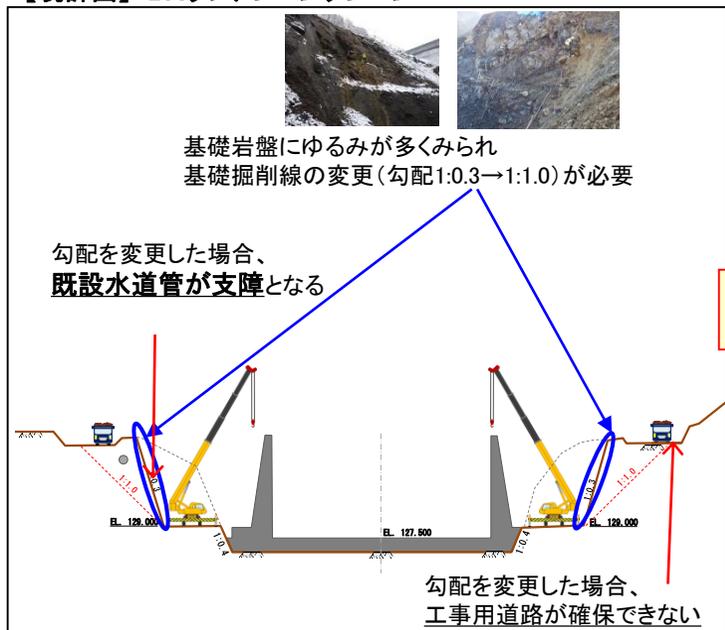
【現計画】 25tラフテレーンクレーン

要因	現計画では、減勢工は25tクレーンによるコンクリート打設を計画していましたが、施工ヤード周辺でゆるみ岩盤が確認されたことで打設方法等の見直しが必要となりました。打設箇所とクレーンの作業半径より、ダム本体打設で使用する750tクレーンを併用する計画としましたが、工事用道路の配置計画の見直しも含め打設機械の再検討を行い、200tクレーンの設置が可能となったことで、打設機械(クレーン)のコスト縮減を行いました。		
内容	現計画 ・減勢工 91日(25tラフテレーンクレーン)	精査後(標準案) ・減勢工 91日(750tクローラクレーン)	精査後(コスト縮減後) ・減勢工 91日(200tクローラクレーン)
金額	約0.1億円	約2.4億円	約1.8億円

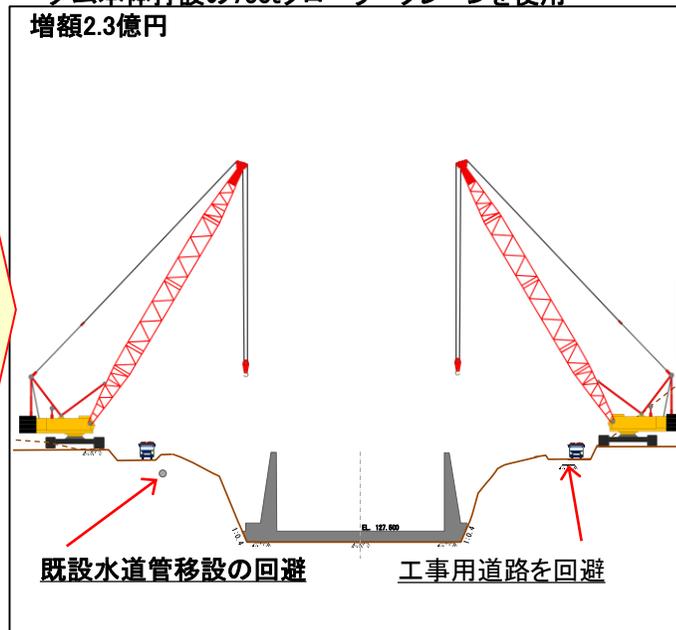
精査後(標準案)
ダム本体打設の750tクローラクレーンを使用
増額2.3億円

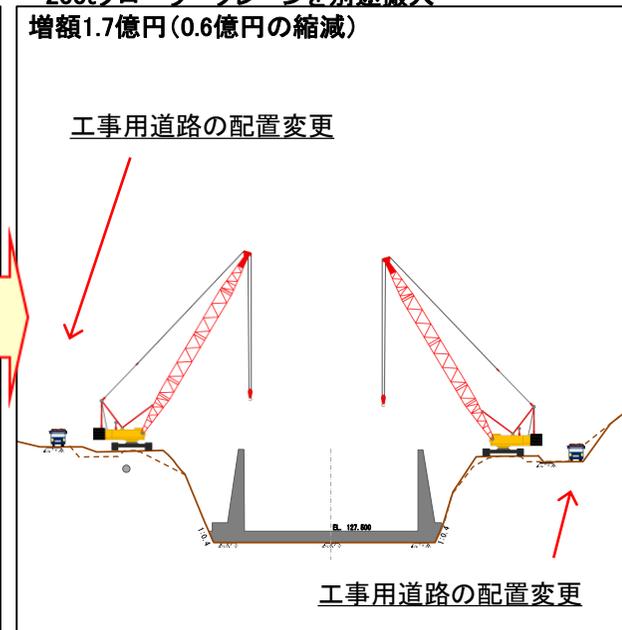
精査後(コスト縮減後)
200tクローラクレーンを別途搬入
増額1.7億円(0.6億円の縮減)

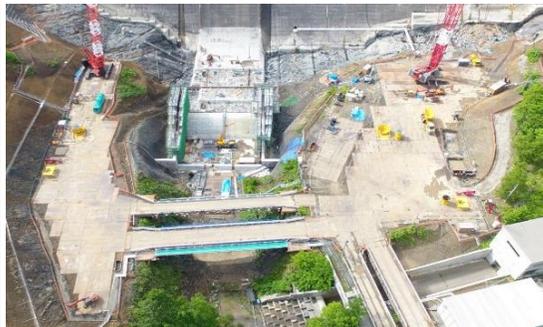
①ダム下

要因	現計画では、現道で通常車両の走行が可能としていましたが、ダンプ運搬路及び本体打設コンクリートを運搬するベッセルハイダンプの運搬・打設時停車地点では、地耐力不足により走行が困難となったことから、敷鉄板の設置が必要となりました。	
内容	現計画 : 敷鉄板延長 2,400m	精査後 : 敷鉄板延長 6,700m
金額	約0.7億円	約1.4億円

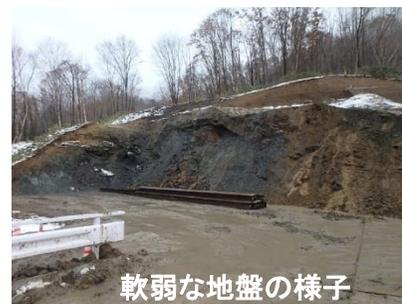
軟弱な地盤の様子

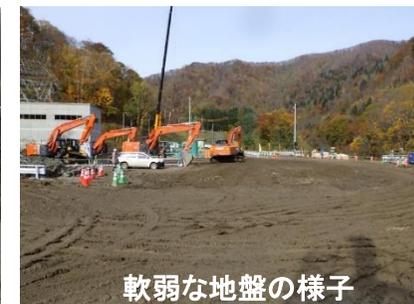
軟弱な地盤の様子

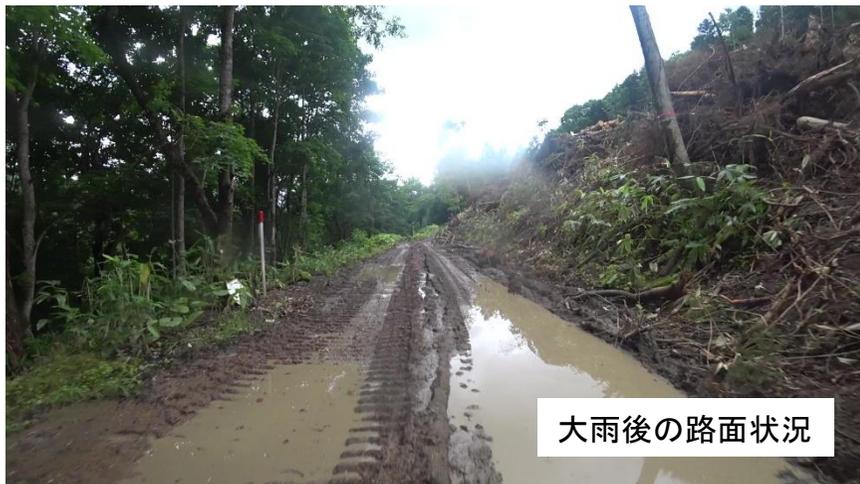
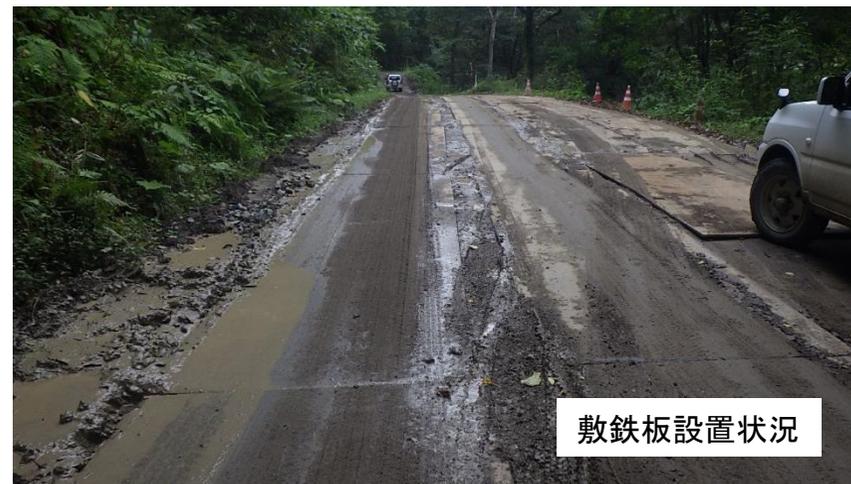
要因	現計画では地すべり対策工事の工事用道路として利用する既設林道は、現道で通常車両の走行が可能としていましたが、大雨後の路面状況の悪化により走行が困難になる箇所があったことから、敷鉄板の設置が必要となりました。	
内容	現計画 : -	精査後 : 敷鉄板設置延長 14,300m
金額	-	約4億円

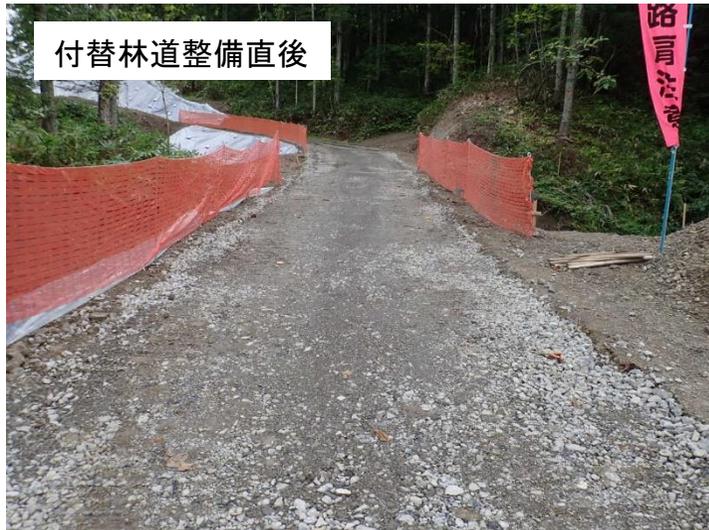
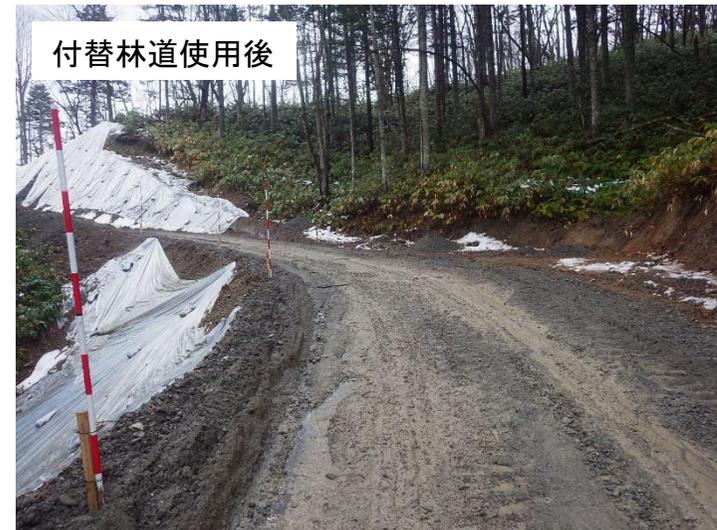
要因	工事实施のため引き渡し前の付替林道を工事用道路として利用していますが、大雨や融雪後の路面状況の悪化や轍が発生する状況にあることから、付替林道を林道管理者へ引き渡す前の修繕が必要となりました。	
内容	現計画 : -	精査後 : 工事用道路(付替林道)延長 22,100m
金額	-	約1億円

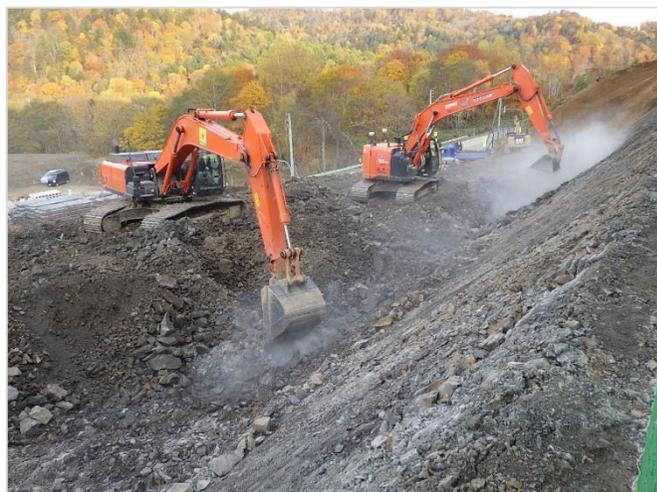
現計画 軟岩掘削(バックホウ掘削)

要因	付替道路工事の施工に伴う地山掘削において、現計画では、地質調査の結果、段丘堆積物、強風化泥岩、風化泥岩、泥岩等の土砂及び軟岩が分布していると想定していましたが、施工時に硬岩が確認されたことから、バックホウ掘削から大型ブレイカーを併用した掘削工法への変更が必要となりました。また、付替道路でこれまでに発生した地質条件等のさらなる悪化に備え、今後実施する工事は大型ブレイカーを併用した施工に変更が必要となりました。	
内容	現計画：土砂掘削101千m ³ 、軟岩掘削95千m ³ 、法面整形等	精査後：土砂掘削101千m ³ 、軟岩掘削31千m ³ 、硬岩掘削64千m ³ 、法面整形等
金額	約3億円	約8億円

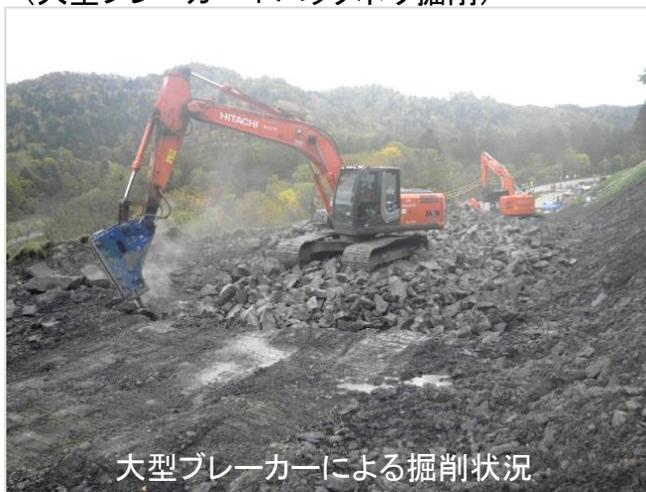
精査後 硬岩掘削
(大型ブレイカー+バックホウ掘削)

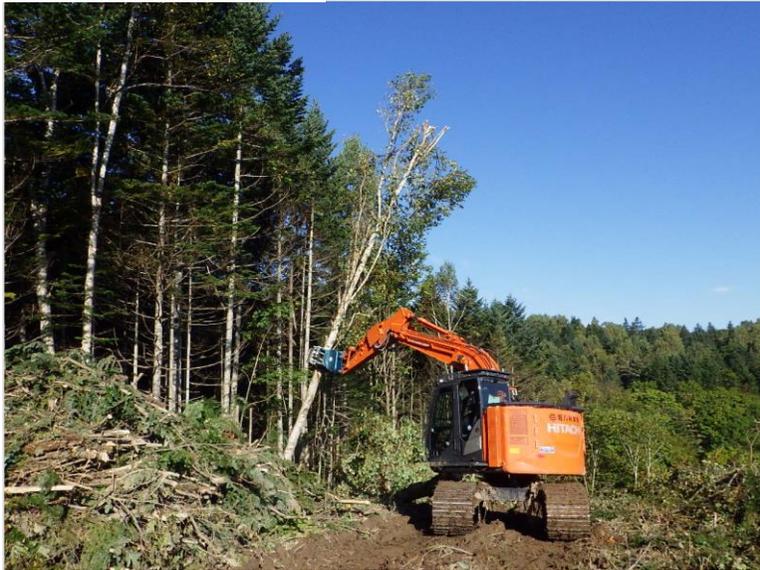
樹木伐採状況

要因	付替道路工事では、過年度実績を参考に必要となる樹木伐採・処分、除雪、水替工等の工事費を見込んでいましたが、近年の実績は過年度の実績と比べ樹木が多いこと等が判明したことから、工事費の変更が必要となりました。	
内容	現計画：樹木伐採・処分、除雪、水替工等 1式	精査後：樹木伐採・処分、除雪、水替工等の増 1式
金額	約19億円	約33億円

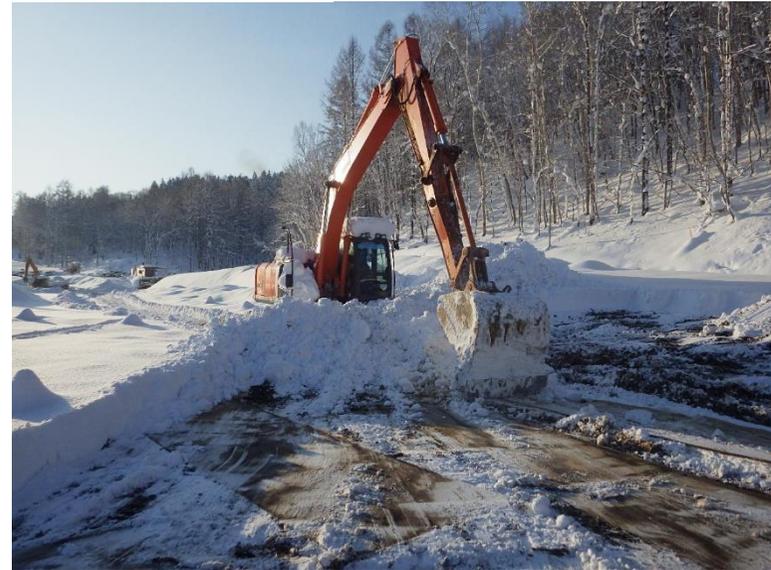
除雪状況

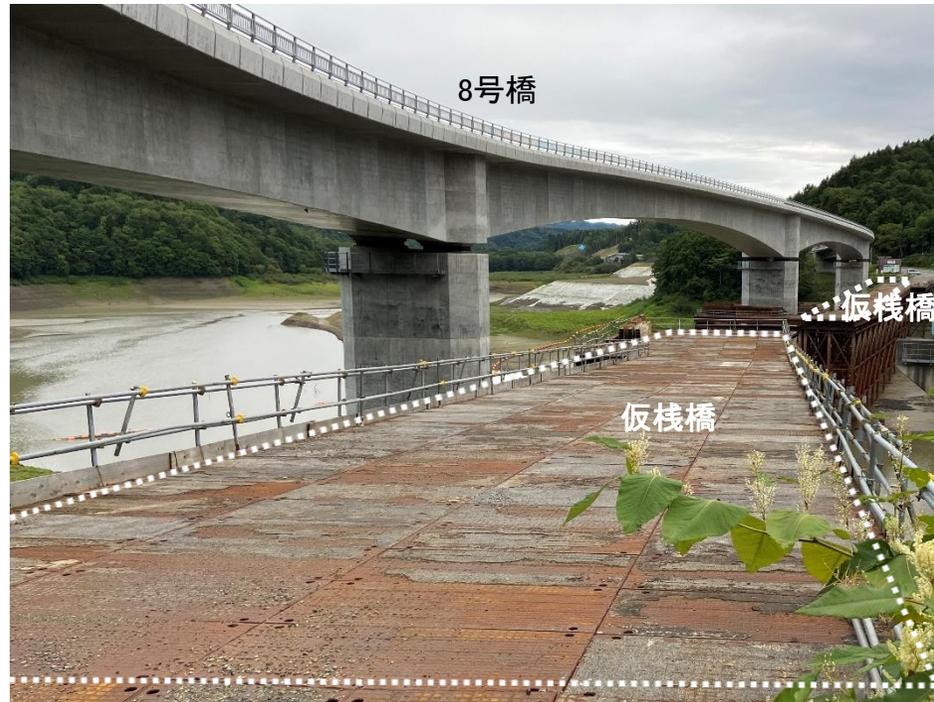
<p>要因</p>	<p>現計画では、8号橋の工事に伴い設置した仮栈橋の覆工板は、流木の撤去を行うため存置することとしていましたが、試験湛水時に氷塊による突き上げによって、流失し、他の構造物へ影響を与える可能性があることが判明したため、撤去が必要となりました。</p>	
<p>内容</p>	<p>現計画 : -</p>	<p>精査後 : 覆工板撤去・運搬 2,500m²</p>
<p>金額</p>	<p>-</p>	<p>約1億円</p>

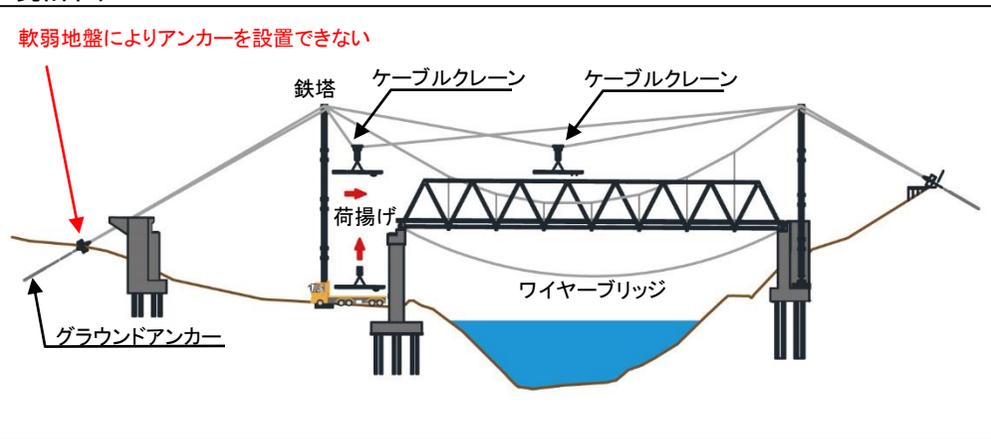
現計画

要因	緋柱沢橋の付替工事において現計画ではケーブルクレーンでの架設を予定していましたが、門型鉄塔を支持するアンカー打ち込み予定箇所の地盤が脆く、アンカー位置を変更が必要となりました。このため門型鉄塔の位置変更が必要となり、荷揚げスペースが確保できずケーブルクレーンでの架設が出来なくなったことから、400t吊りオールテレーンクレーンを使用した架設計画に変更が必要となりました。	
内容	現計画：上部工の架設 1式(ケーブルクレーン)	精査後：上部工の架設 1式(400t吊りオールテレーンクレーン)
金額	約3億円	約5億円

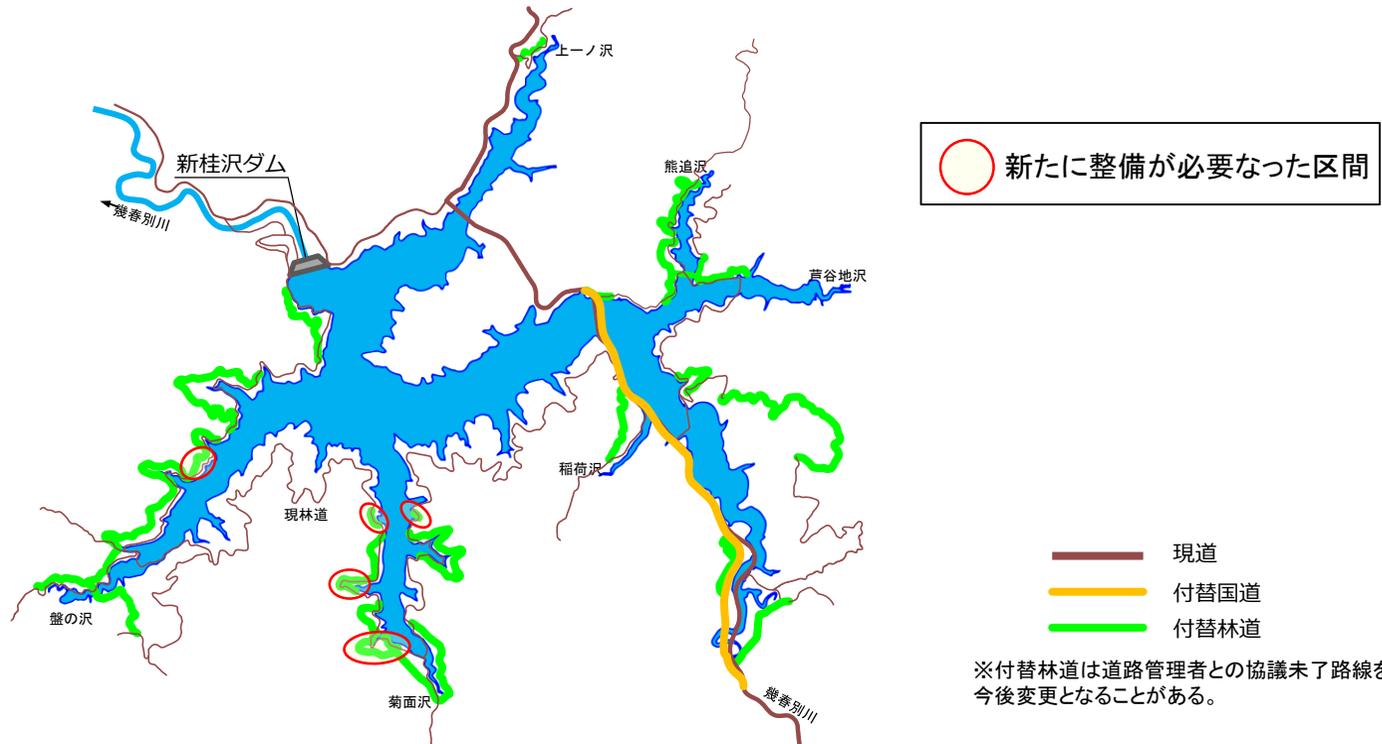
要因	地形図の標高からダム事業用地を計画していましたが、現地における用地確定の境界確定測量の結果、付替不要と考えていた一部の既設林道の区間がダム高より低く水没することが判明しました。このため新たに付替林道の整備が必要となりました。	
内容	現計画 : -	精査後 : 付替林道 5路線
金額	-	約2億円

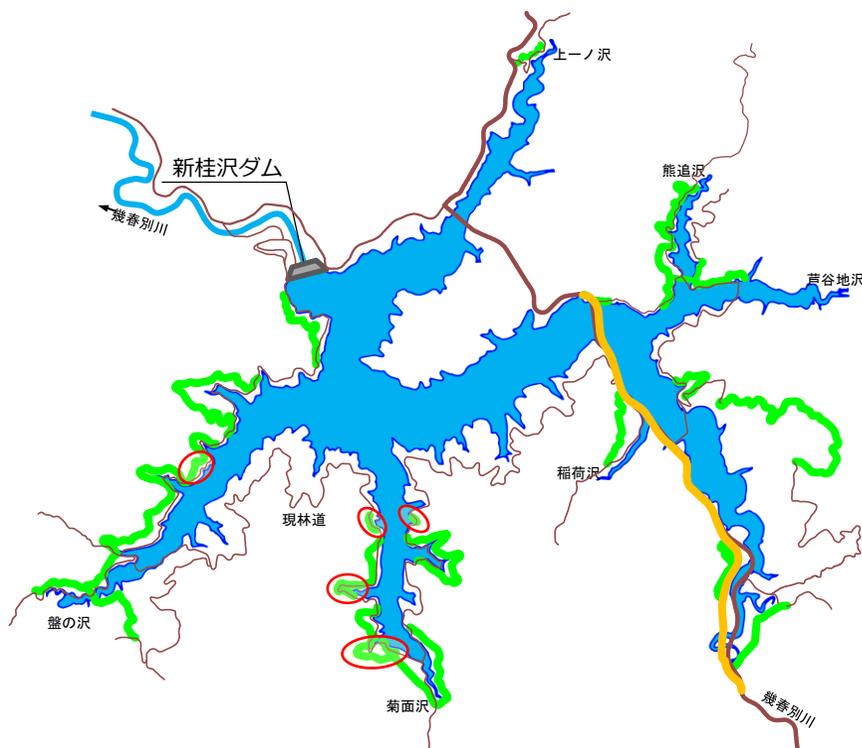
要因	地形図の標高からダム事業用地を計画していましたが、用地確定の境界確定測量の結果、付替不要と考えていた既設林道の一部区間がダム高より低いことが判明しました。このため新たに付替林道を整備する必要が生じ、国有林の立木調査及び申請図書作成が必要となりました。	
内容	現計画：立木調査、申請書作成 1式	精査後：立木調査、申請書作成 1式
金額	約15億円	約16億円

○ 新たに整備が必要だった区間

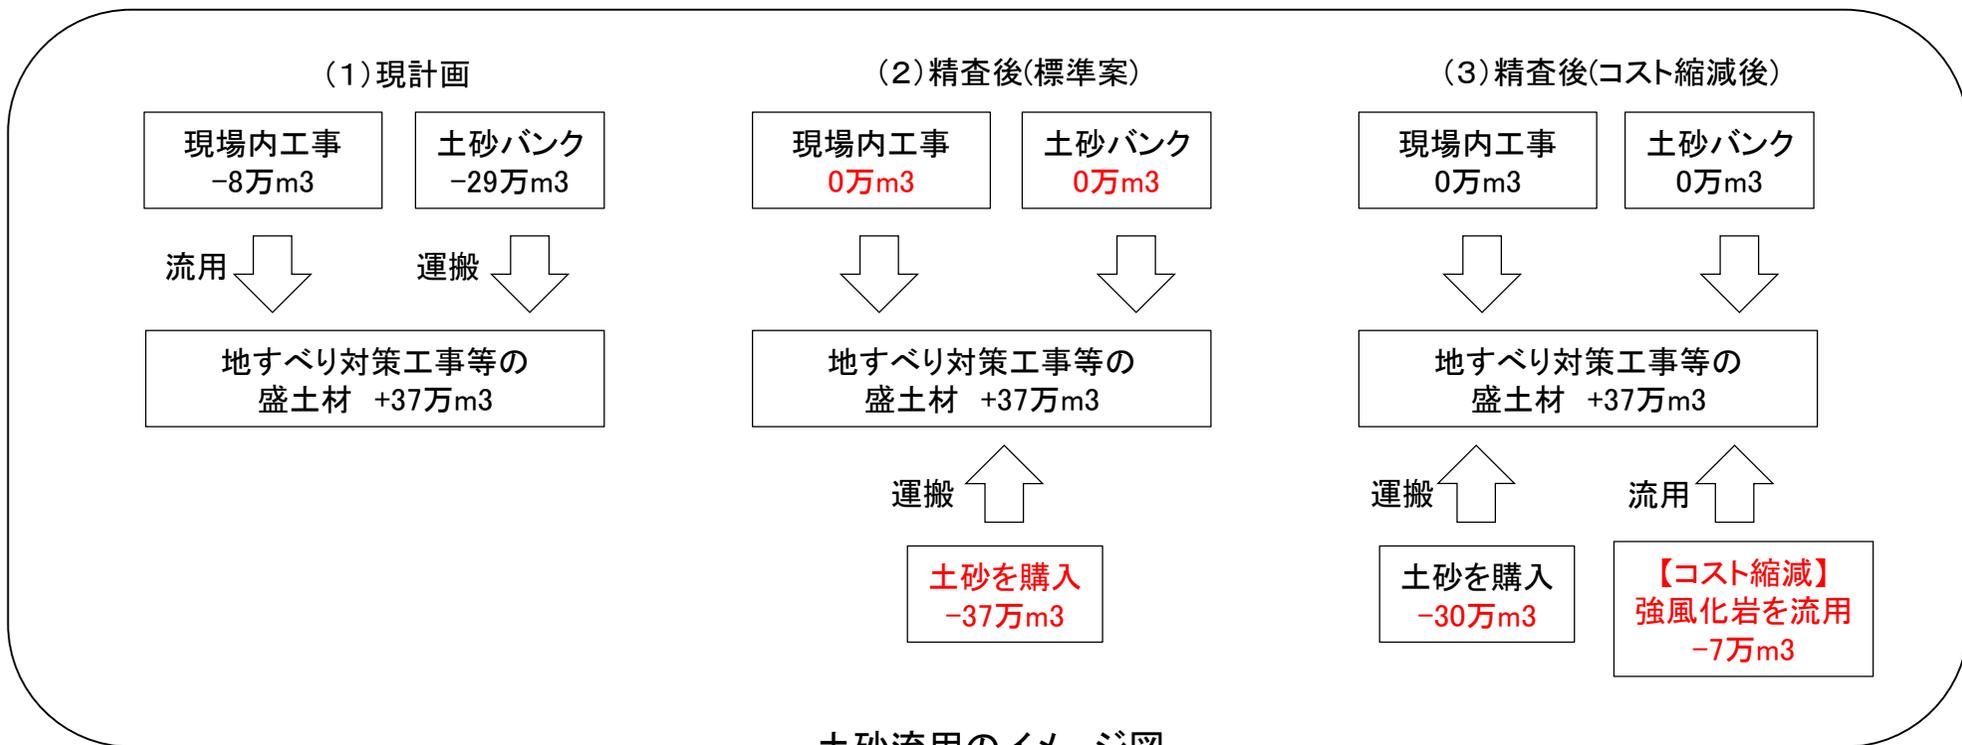
要因	現計画では現場内流用だけでは不足する盛土材について他事業から流用する計画ですが、付替林道工事から地すべり対策工事等に流用を見込んでいた発生土の量が減ったことや、土砂バンクでは現時点で近傍に有望な発生土が見つからず盛土材を安定的に確保できる見込みがないことから、土砂の購入が必要となりました。原石の掘削を行った際に生じた廃棄岩(強風化岩)を地すべり対策工事の押さえ盛土として使用することでコスト縮減を図ります。		
内容	現計画 : 土砂流用 37万m ³	精査後(標準案) : 土砂購入・運搬 37万m ³	精査後(コスト縮減後) : 土砂流用 7万m ³ 土砂購入・運搬 30万m ³
金額	-	約19億円	約17億円

土砂流用のイメージ図

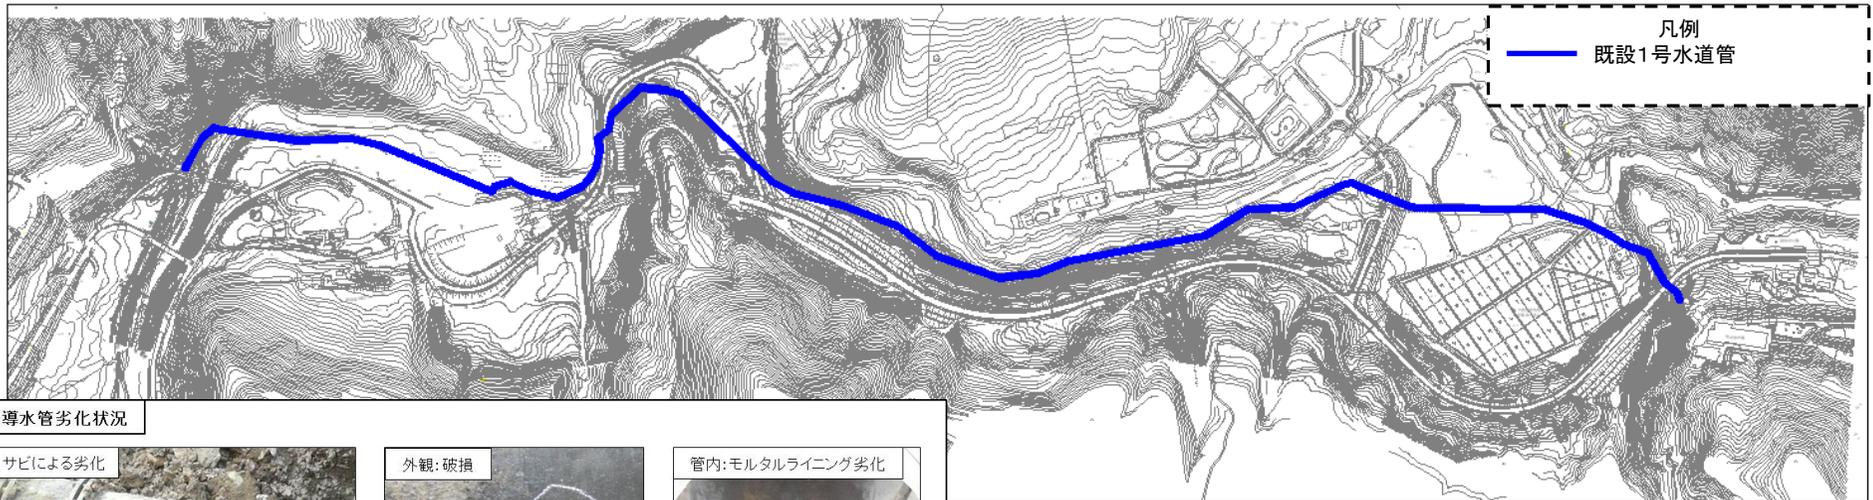
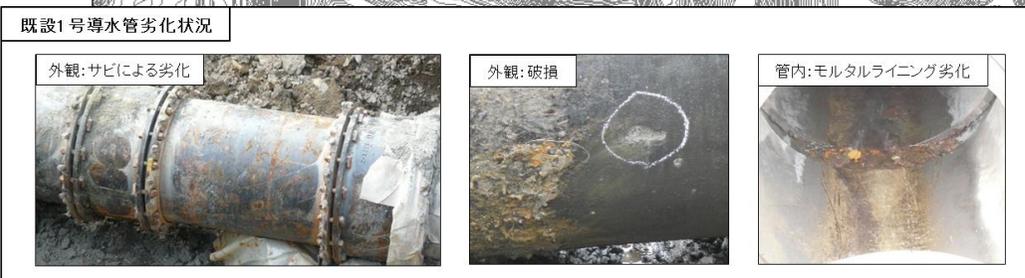
要因	既設導水管2条のうち1条は存置することを想定していましたが、協議や物件調査等の進捗に伴い、対策が必要となりました。	
内容	現計画：補償 1式	精査後：補償 1式
