幾春別川総合開発事業 マネジメント委員会資料 (補足資料)

令和2年9月30日
国土交通省北海道開発局
札幌開発建設部

新桂沢ダムの補足説明

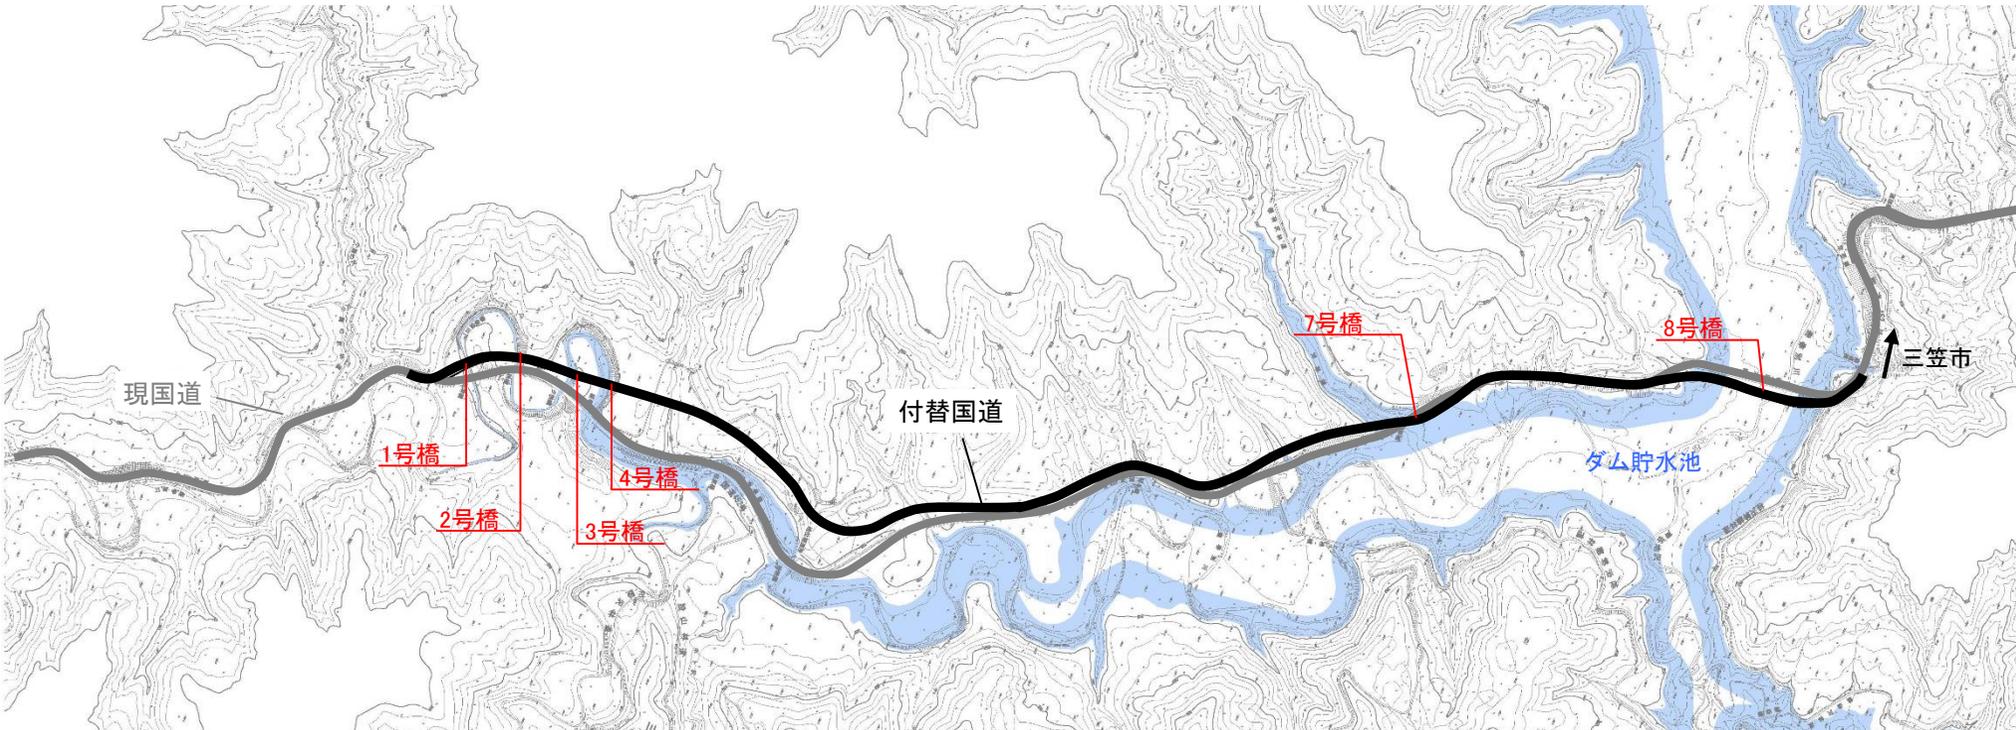
要因	付替国道工事における道路橋について、道路事業者との協議進捗の結果、費用の負担が必要となりました。	
内容	現計画 : 1号橋、2号橋、3号橋、4号橋、7号橋、8号橋	精査後 : 1号橋、2号橋、3号橋、4号橋、7号橋、8号橋
金額	約77億円	約91億円

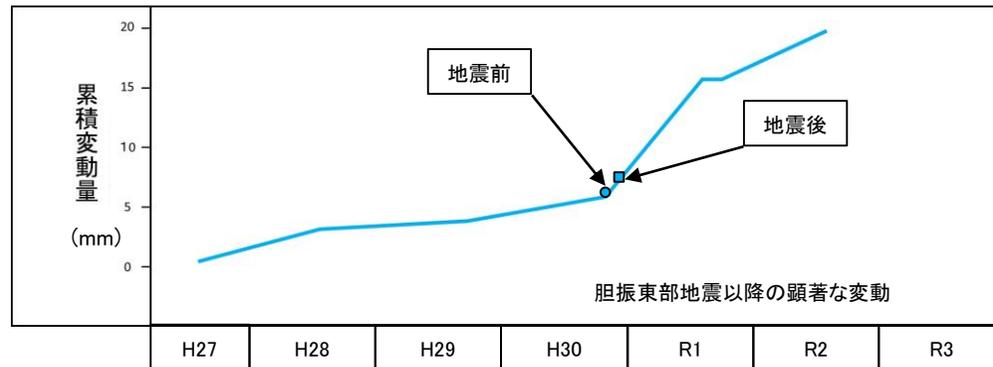
孔内傾斜計変動図

孔内傾斜計による地すべり動態観測結果例

要因	現計画では、明瞭な変動が確認されていた1箇所の地すべり対策を見込んでいましたが、北海道胆振東部地震が発生した9月以降、5箇所の地すべり動態観測で顕著な累積変動を確認したことから、今後さらに調査検討を進めるとともに新たに地すべり対策が必要となりました。顕著な変動が確認された箇所に加え、これまでの調査で確認している地すべり地形を有する4箇所において、地すべり対策への備えが必要となりました。 三笠ぼんべつダム の地すべり対策については、引き続き精査・設計が必要であり実施にあつてはコスト縮減を図っていきます。	
内容	現計画 : 1箇所	精査後 : 10箇所
金額	約3億円	約25億円

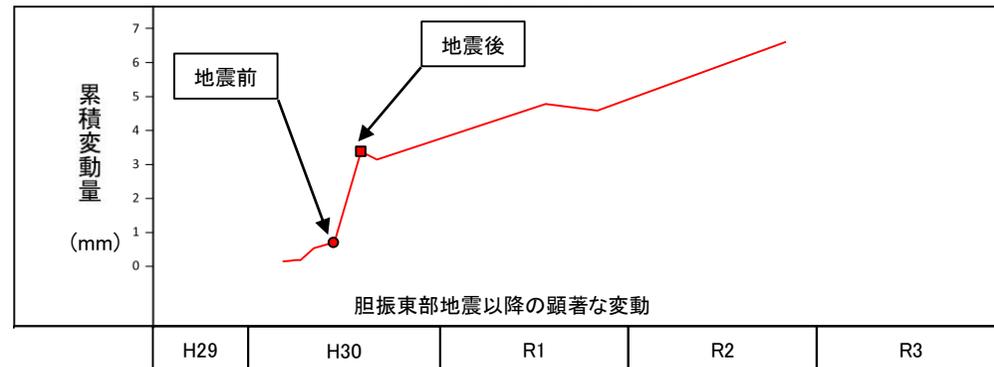
孔内傾斜計変動図

孔内傾斜計による地すべり動態観測結果例

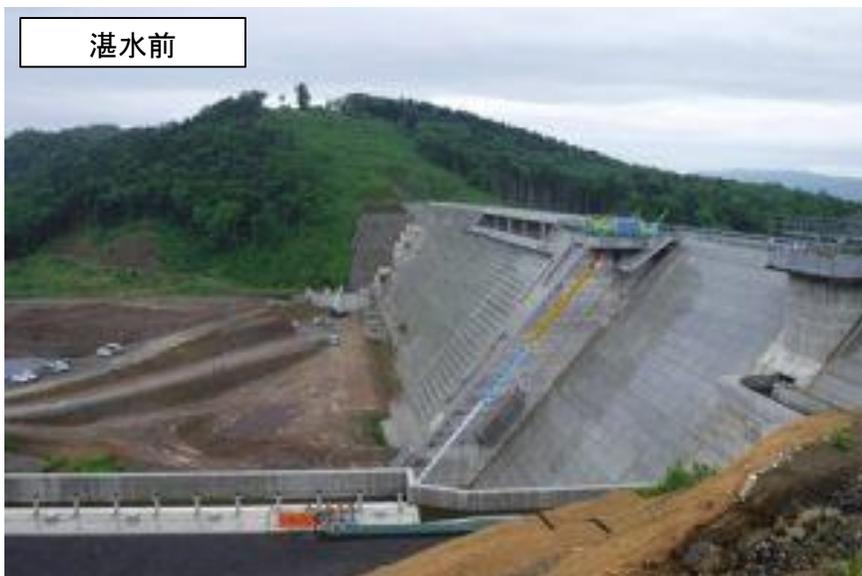
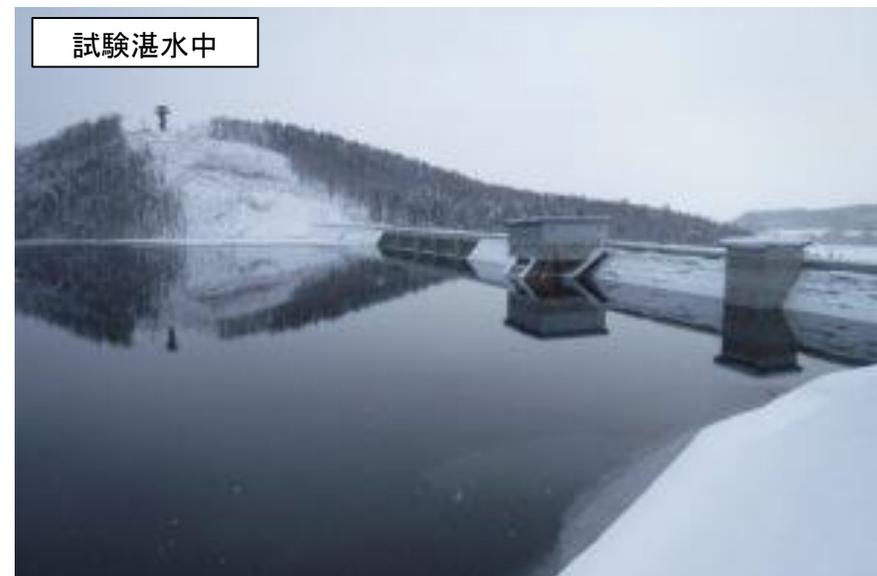
要因	地すべり対策にかかる調査状況を踏まえ、試験湛水時の地すべり変動への備えが必要となりました。		
内容	現計画 : -	精査後 :	地すべり対策工等 1式
金額	-		約3億円

試験湛水のイメージ

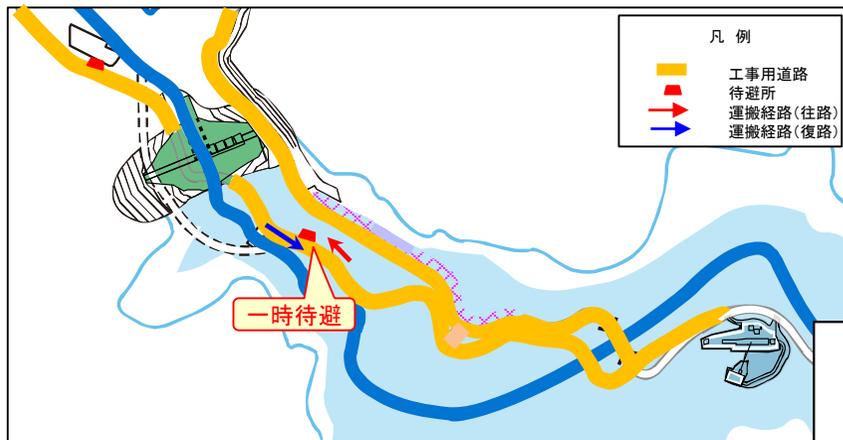
【現計画】

要因	新桂沢ダムの工事中道路で、想定の高搬効率が出なかったこと(400m ³ /日→約70台/日)を踏まえ、三笠ぼんべつダムで必要となる日当たり施工量を勘案し、道路幅を1車線から2車線(最大日打設量630m ³ /日→約140台/日)に見直したため、工事中道路の拡幅等が必要となりました。	
内容	現計画 : 現道利用	精査後 : 現道拡幅 掘削工 71,100m ³ 、盛土工 2,500m ³ 、舗装工 7,460m ² 等
金額	—	約4億円

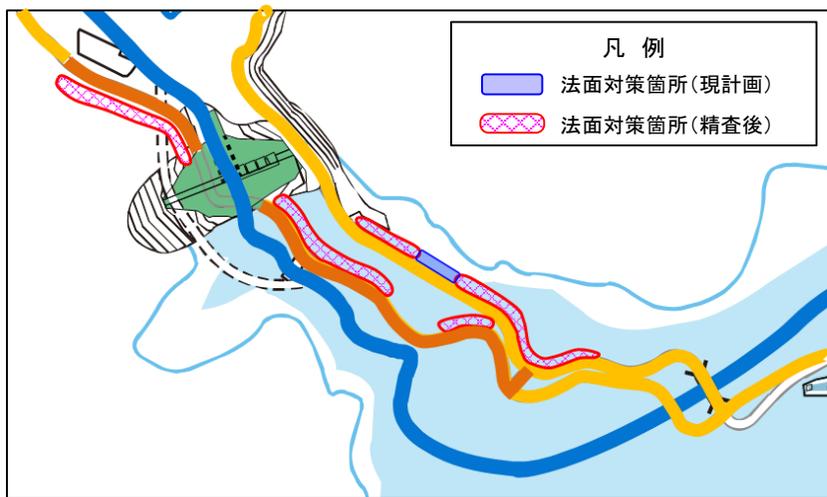
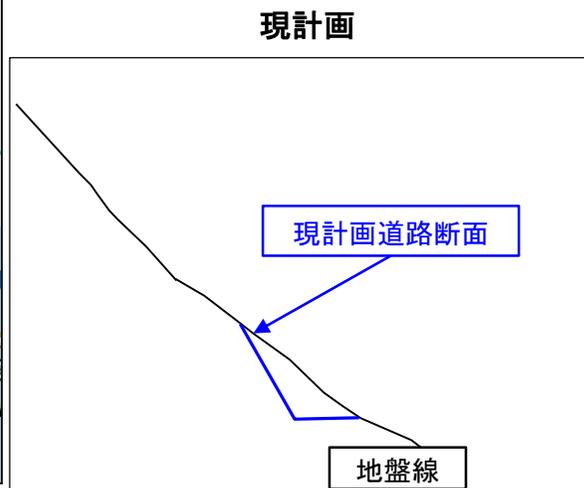
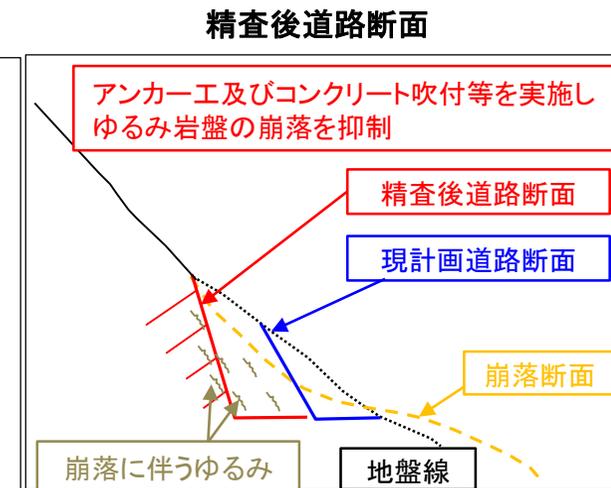
【P42】工事用道路の拡幅等に伴う増の内訳③

工事用道路の拡幅等に伴う法面对策の増

要因	新桂沢ダムにおける既設林道を使用した工事において、想定 of 運搬効率が出なかったことによる道路幅の見直しと付替道路で法崩れが生じたことを踏まえ、三笠ぼんべつダムの道路幅を1車線から2車線に見直したことに伴い法面对策が必要となりました。	
内容	現計画 : -	精査後 : アンカー工+コンクリート吹付工 10,500m ² 植生工 7,500m ²
金額	-	約9億円

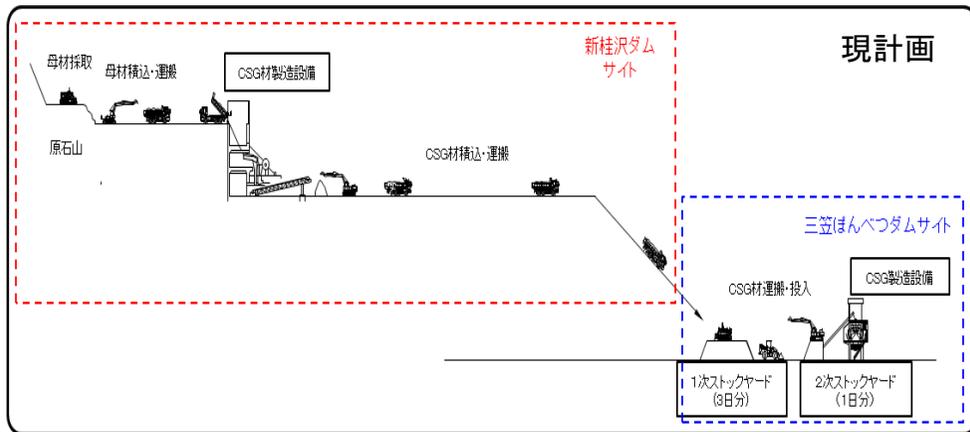
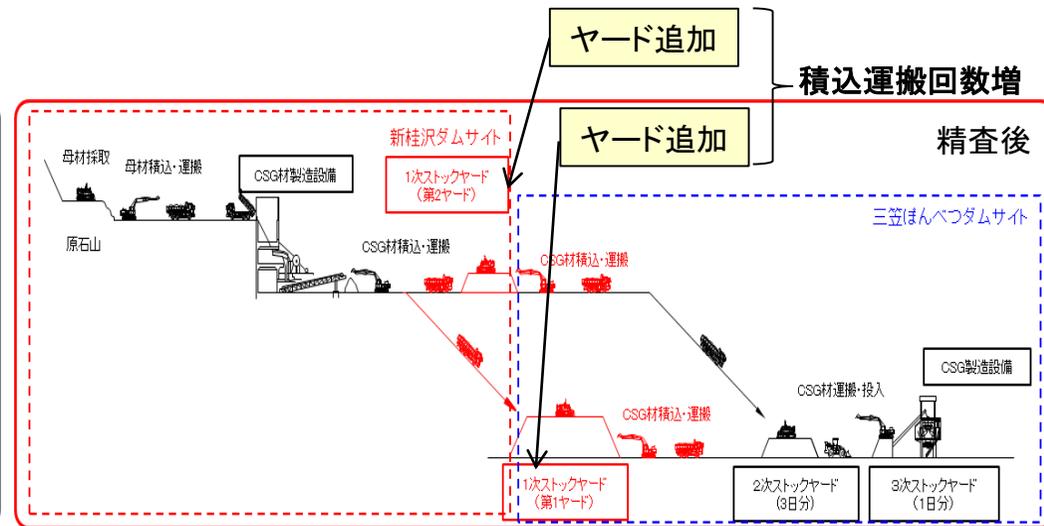
仮置きヤードの増設に伴うCSG運搬費の増

要因	三笠ほんべつダムと新桂沢ダムの工事の進捗状況を踏まえ、施工計画を見直した結果、CSG材ストックヤードの追加及び、積み込み運搬回数の増が必要となりました。	
内容	現計画 : 1~2次ストックヤードまで	精査後 : 1~3次ストックヤードまで
金額	約2億円	約9億円

積込運搬回数増

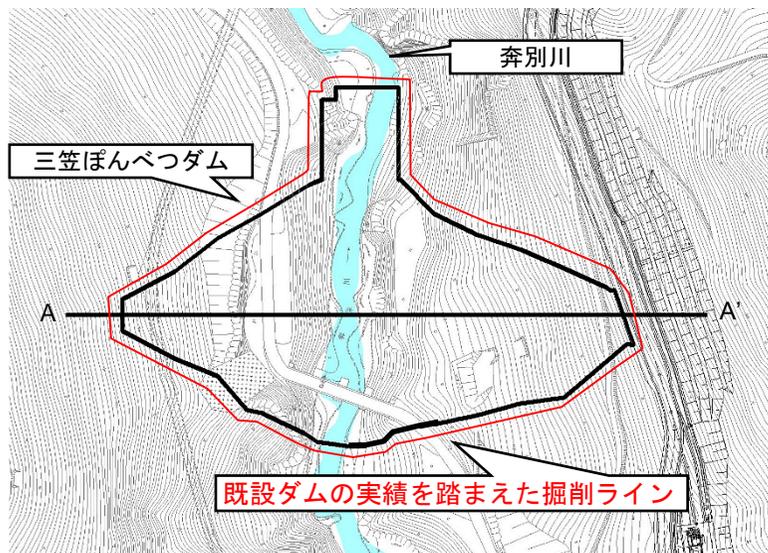
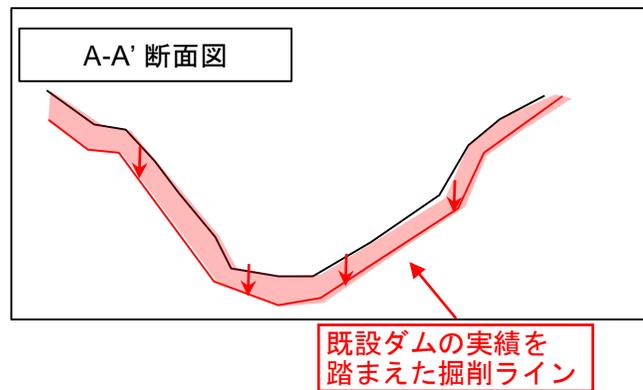
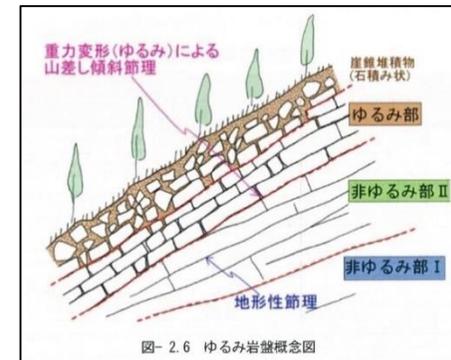
図-2.6 ゆるみ岩盤概念図

既設の台形CSGダムの施工実績を踏まえ、基礎掘削の岩盤線変更による掘削・堤体積の増

要因	三笠ぼんべつダムのダムサイトの地質は、開放性のゆるみを有した岩盤が広がっており、掘削した後、堤体打設までの間にゆるみが発生することがわかっています。三笠ぼんべつダムと同じダム型式かつ基礎岩盤に応力解放によるゆるみを有する既設ダムで掘削量が増加したことを踏まえ、基礎掘削量及び堤体打設量・堤体材料の製造量の増加への備えが必要となりました。					
内容	現計画	基礎掘削量 CSG打設量 コンクリート打設量	141,000m ³ 152,000m ³ 65,500m ³	精査後	基礎掘削量 CSG打設量 コンクリート打設量	162,800m ³ 167,500m ³ 72,100m ³
金額	約37億円		約42億円

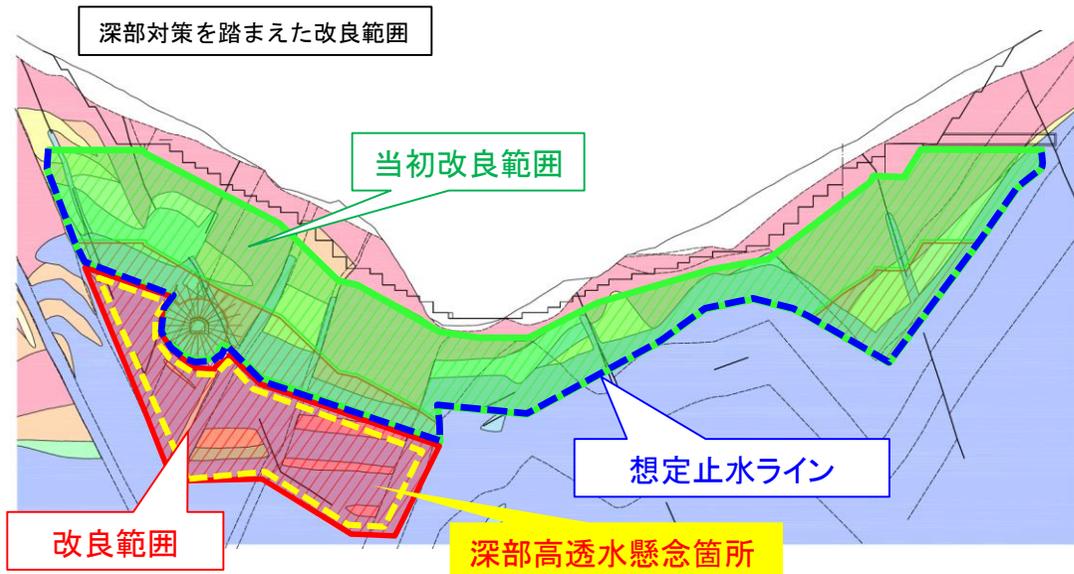
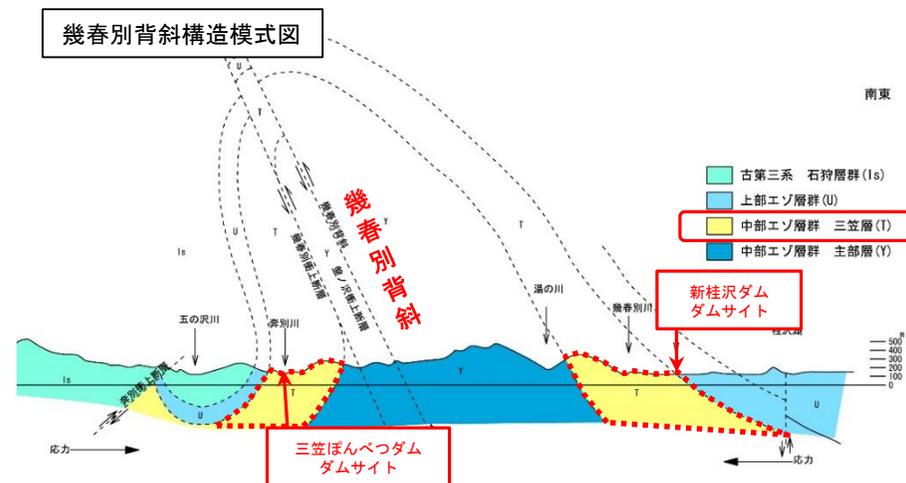
新桂沢ダムの事例を踏まえた基礎処理工の改良範囲の変更に伴う増

要因	過年度調査の結果より、左岸深部の砂岩を止水層と想定して透水性状を検討していましたが、地質条件の類似する新桂沢ダムにおいて、パイロット孔施工時に三笠ぼんべつダムと同様と想定している砂岩が、高い透水性状を示し改良範囲を変更した事例を踏まえ、地質条件の変更に伴う改良範囲の変更への備えが必要となりました。	
内容	現計画 : カーテングラウト L=6,500m	精査後 : カーテングラウト L=8,700m
金額	約4億円	約6億円

※三笠ぼんべつダムと新桂沢ダムのダムサイトの岩盤は、同様の地層(中部エゾ層群 三笠層)であることから、地質条件も同様であることが想定される

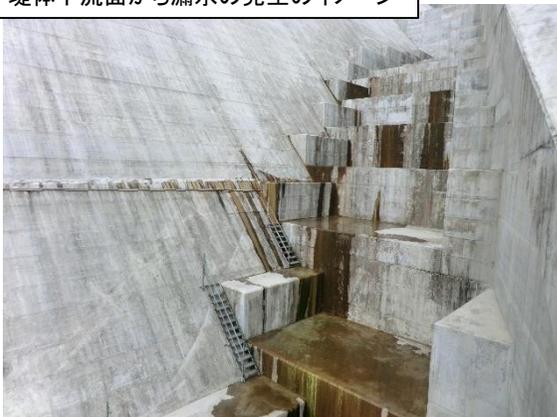
要因	既設の台形CSGダムの施工実績を踏まえ、試験湛水時の強制排水や堤体下流面からの漏水及び監査路の漏水対策等への備えが必要となりました。	
内容	現計画 : -	精査後 : 対策工等 1式
金額	-	約2億円

堤体下流面から漏水の発生のイメージ

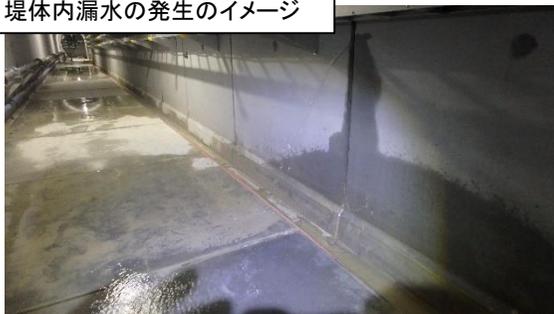
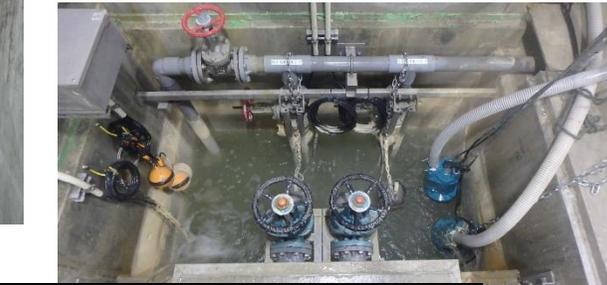
堤体内漏水の発生のイメージ

漏水の増加による強制排水不良のイメージ

排水管の目詰まりのイメージ

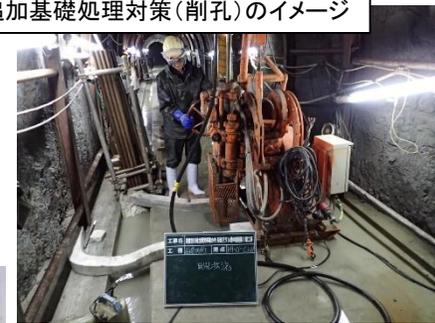
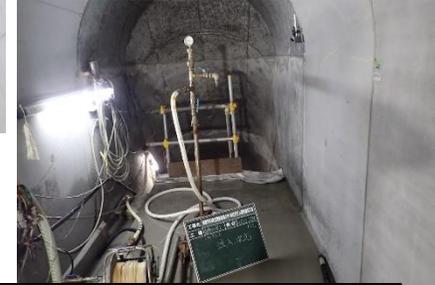
追加基礎処理対策(削孔)のイメージ

追加基礎処理対策(注入)のイメージ

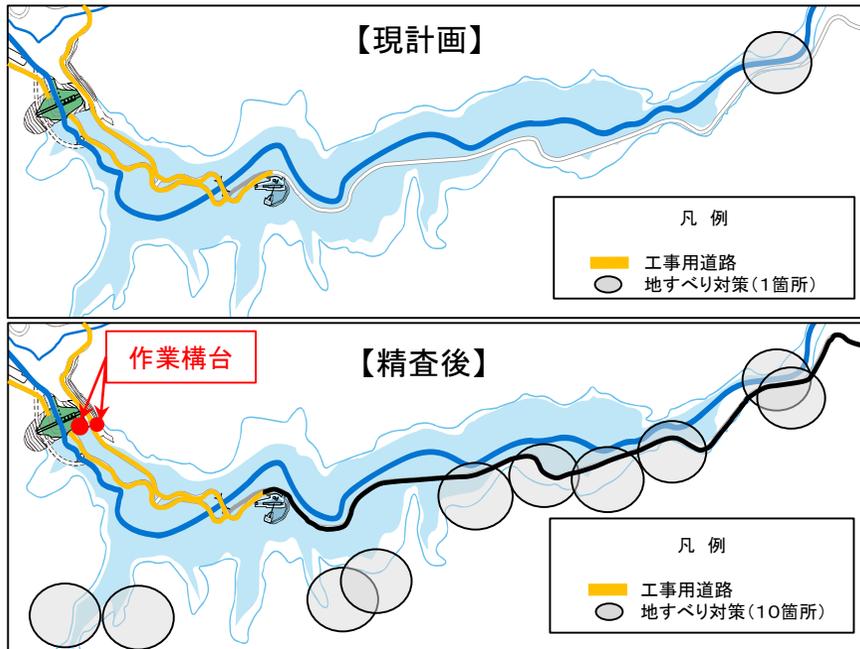
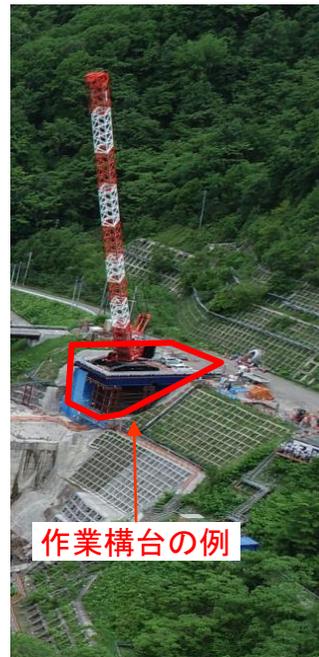
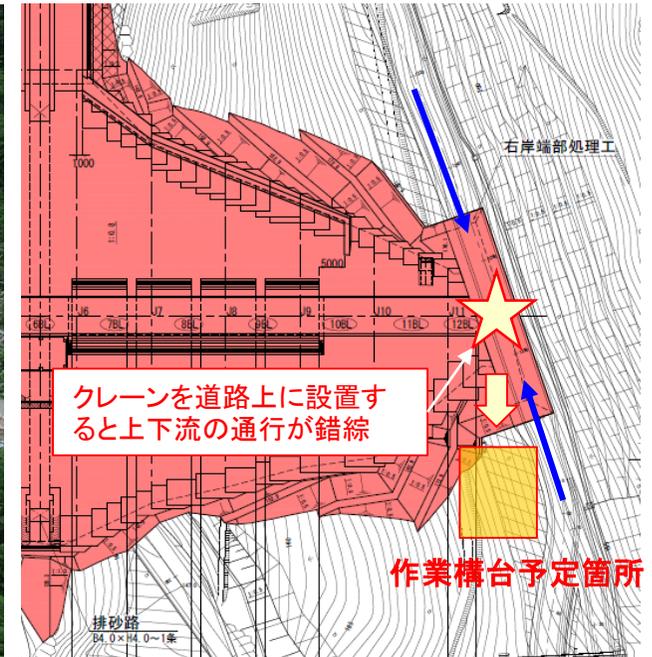
地すべり対策工の追加等による仮設構台設置の増

要因	地すべり対策工の追加等により、通行車両台数が大幅に増加し、供用する工事用道路において車両の錯綜が想定されるため、堤頂部施工時に使用するクレーンの設置にあたり作業構台を設置し、工事用車両の通行への備えが必要となりました。	
内容	現計画 : -	精査後 : 仮設構台の設備 2基
金額	-	約2億円

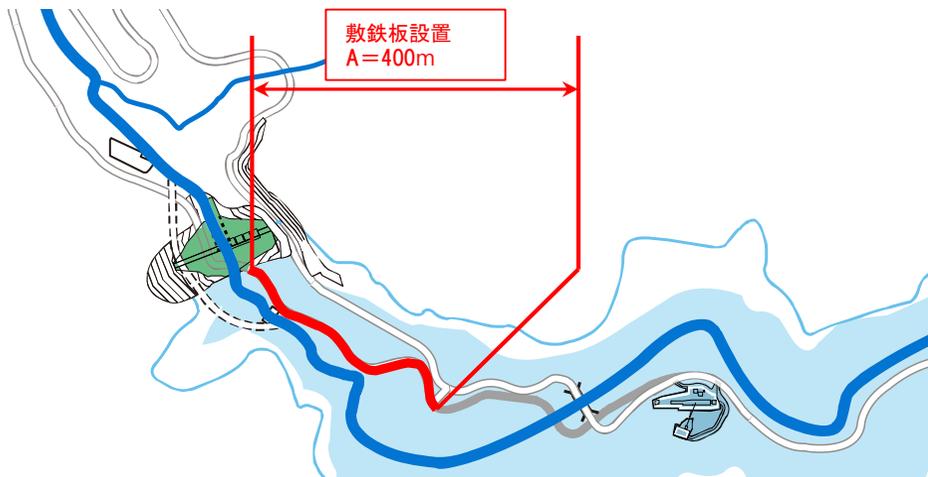
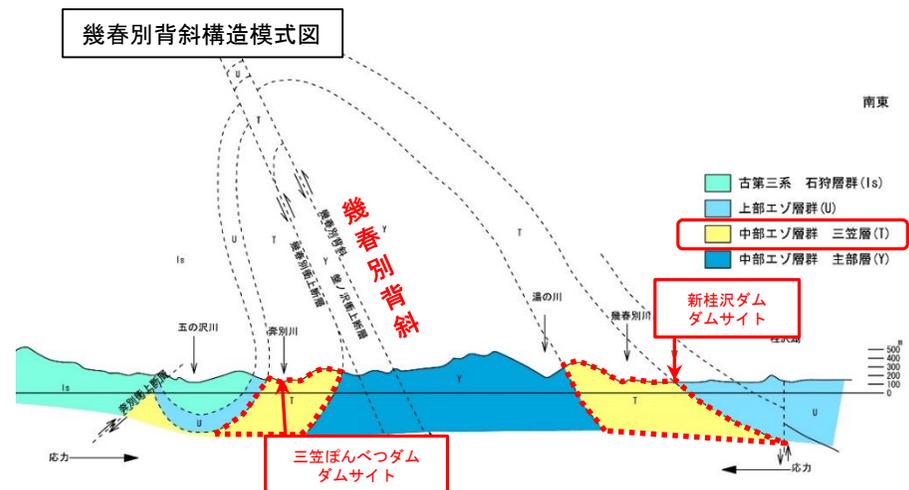
新桂沢ダム事例を踏まえ、ダンプ運搬路の敷鉄板の増

要因	新桂沢ダムの工事用道路において、大雨後の路面状況の悪化により車両の走行が困難になり敷鉄板を設置した実績を踏まえ、地質が同一である三笠ほんべつダムにおいても工事用道路における敷鉄板の設置が必要となりました。	
内容	現計画 : -	精査後 : 敷鉄板設置 400m
金額	-	約1億円

※三笠ほんべつダムと新桂沢ダムのダムサイトの岩盤は、同様の地層(中部エゾ層群 三笠層)であることから、地質条件も同様であることが想定される

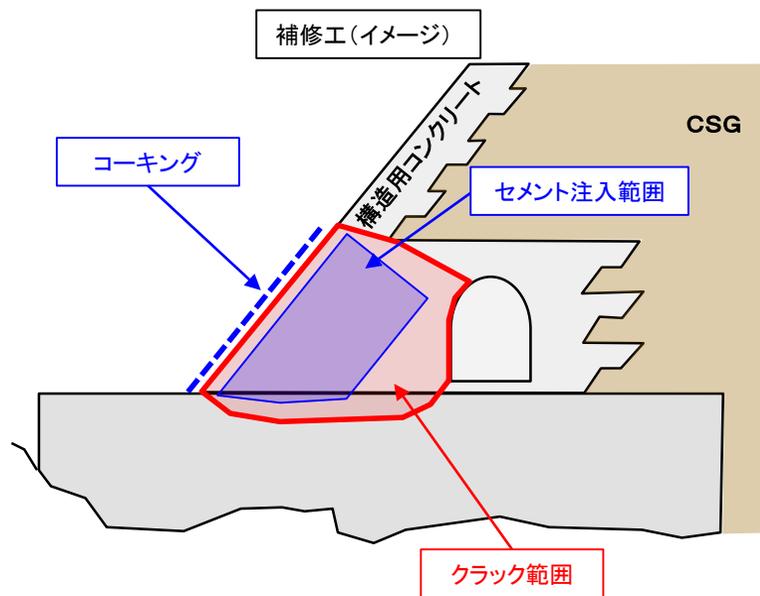
既設の台形CSGダムを踏まえ、越冬後のクラック対策等の増

要因	既設の台形CSGダムにおいて、越冬後にクラックが発生するなどの変状が生じているため、三笠ぼんべつダムにおいても、クラックの発生への備えが必要となりました。	
内容	現計画 : -	精査後 : クラック対策等 1式
金額	-	約1億円

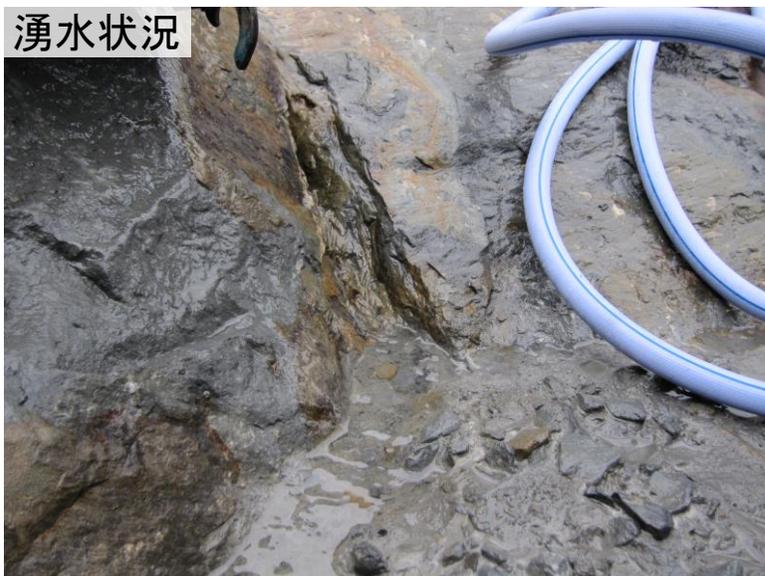
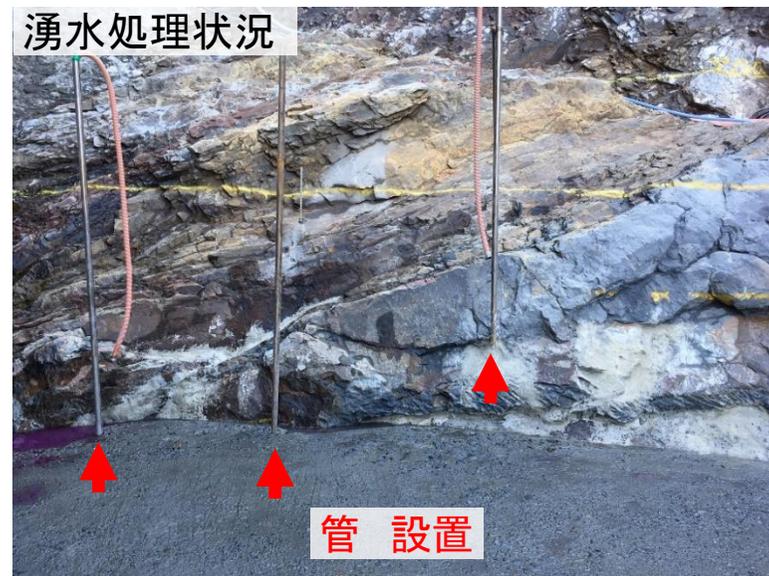
要因	貯水池の地質が類似している新桂沢ダムにおいて、基礎掘削中に湧水が著しく発生し、その処理に費用を要したことを踏まえて、岩盤面の湧水処理への備えが必要となりました。	
内容	現計画 : -	精査後 : 濁水処理 1式
金額	-	約1億円

掘削箇所の湧水発生状況

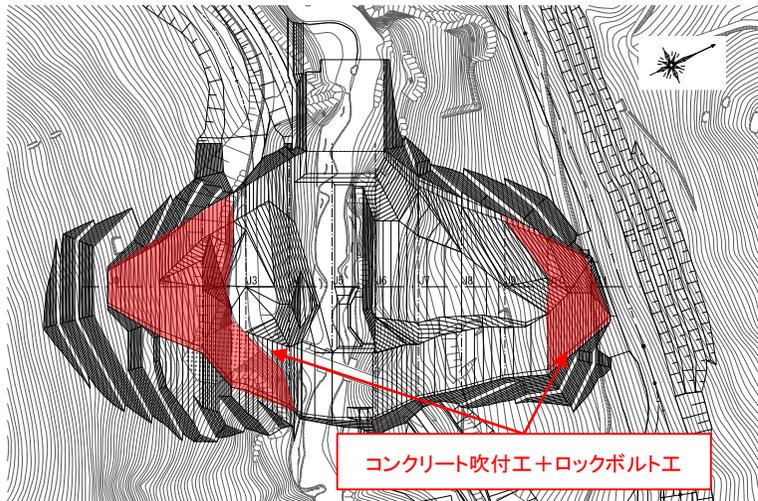
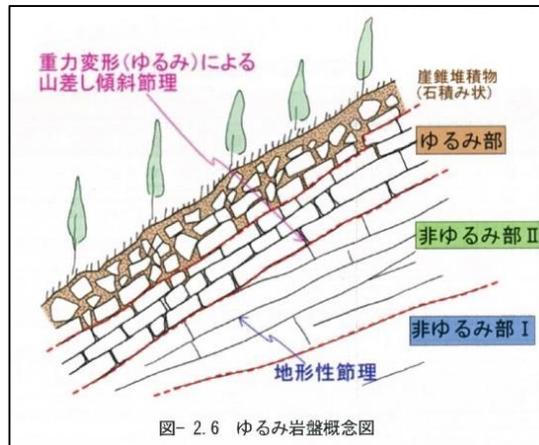
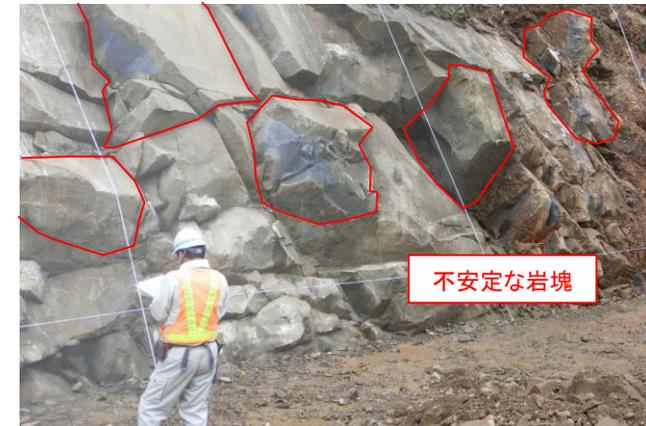
基礎掘削に伴う法面安定対策の増

要因	本体工事の期間延伸により切土斜面の応力開放に伴うゆるみの危険性が高まったことから、切土斜面の安定対策への備えが必要となりました。	
内容	現計画 : -	精査後 : 法面保護工(コンクリート吹付工、ロックボルト工) A=2560m ²
金額	-	約1億円

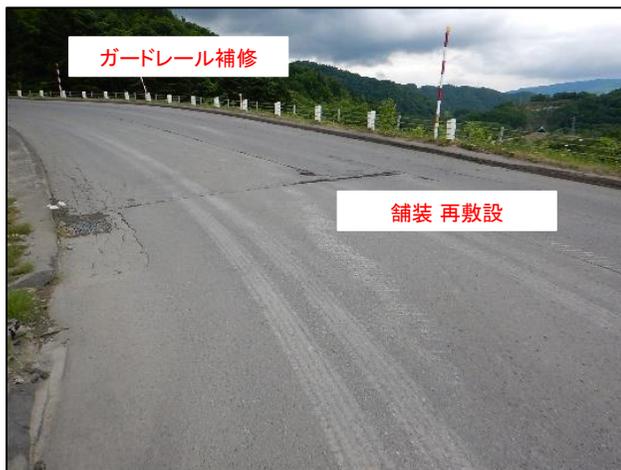
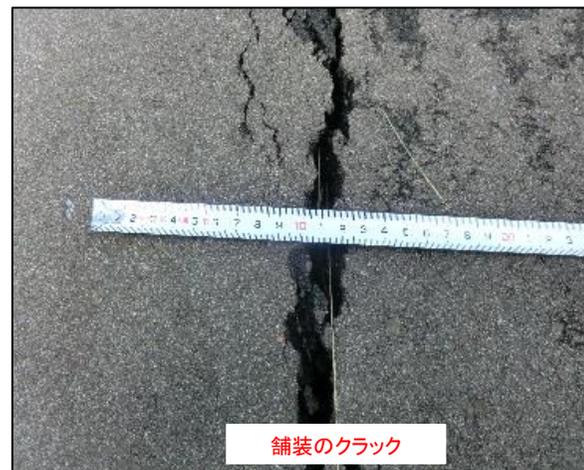
要因	地すべり対策工等の追加に伴う工事用車両の通行頻度の増加を踏まえ、工事用道路の損傷への備えが必要となりました。	
内容	現計画 : -	精査後 : 工事用道路延長 1,700m
金額	-	約1億円

舗装損傷状況のイメージ

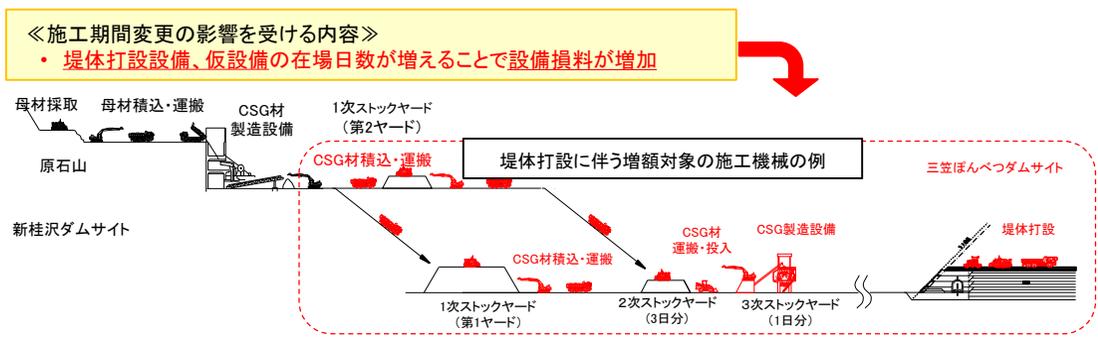
働き方改革に伴う工期延伸による増(堤体関係、製造設備等)

要因	働き方改革関連法に基づき、「1日あたりの作業時間の見直し」とともに、公共工事の品質確保の促進に関する法律の改正による政府の働き方改革実行計画に基づき、「工事における週休2日確保」を行ったうえで、同形式の台形CSGダムや新桂沢ダムで基礎掘削範囲を見直した実績も踏まえ施工計画を見直し、CSG及びコンクリート製造設備等の供用日数増が必要となりました。	
内容	現計画 : CSG設備供用日数 約510日 コンクリート設備供用日数 約830日 濁水処理施設供用日数 約390日	精査後 : CSG設備供用日数 約1,390日 コンクリート設備供用日数 約1,820日 濁水処理施設供用日数 約1,030日
金額	約29億円	約71億円

※今後の施工計画検討により変わることがある。

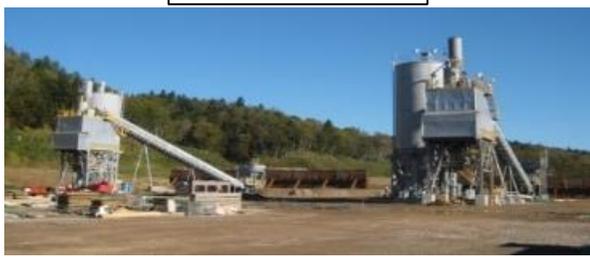
CSG製造設備のイメージ

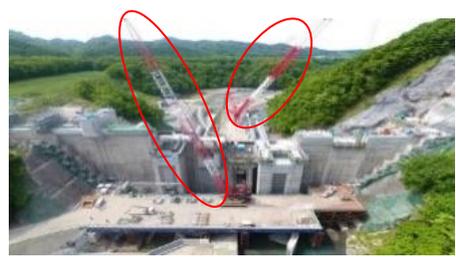
堤体打設設備(クレーン等)のイメージ

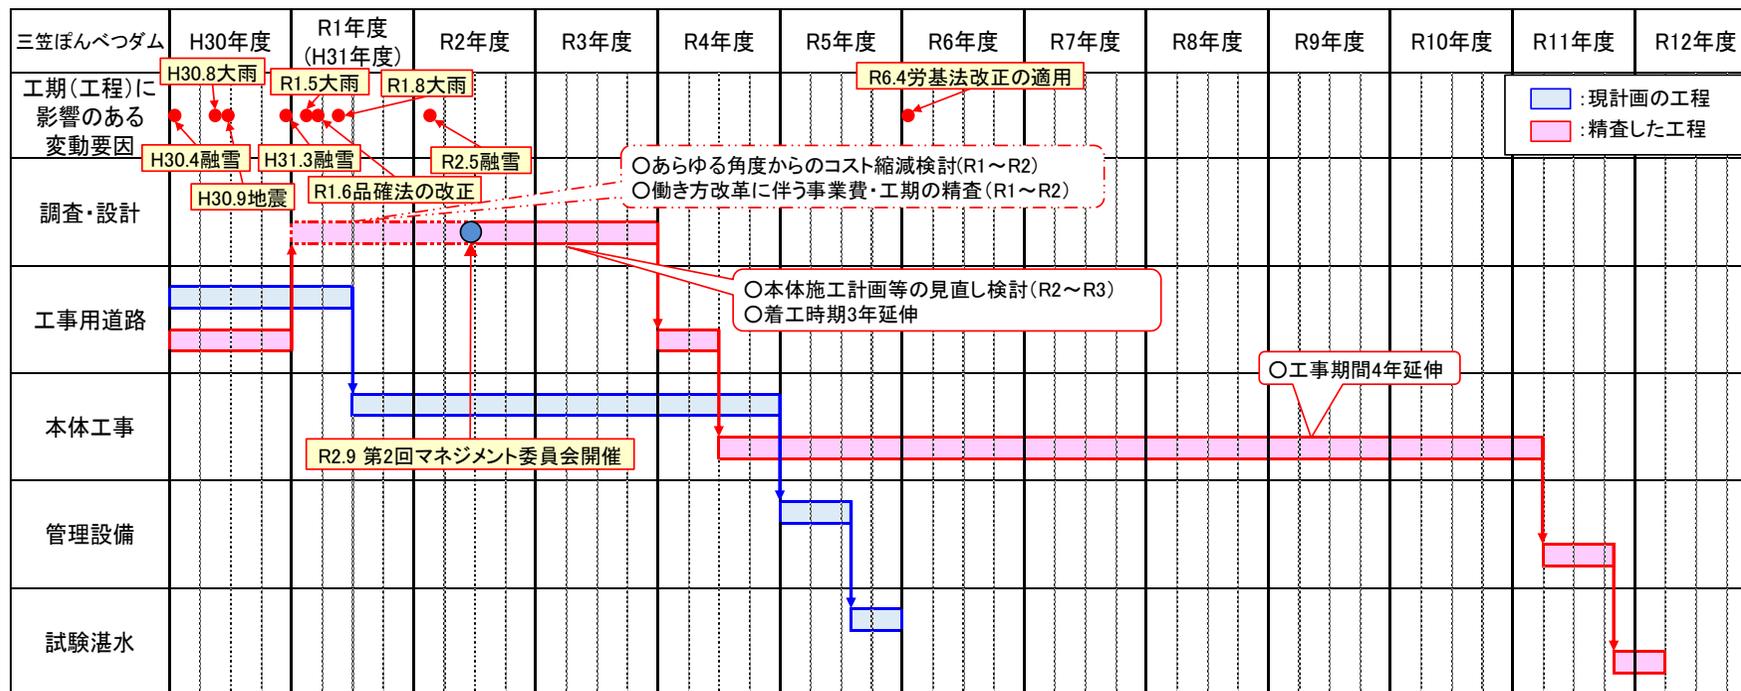
工期延伸に伴う継続調査及び工事諸費の増

要因	工期延伸に伴い継続調査等(水文観測、環境調査、地すべり観測等)が必要となりましたが、地すべり観測については、明瞭な変動が観測されない場合には、観測の効率化によりコスト縮減を図ります。		
内容	現計画 : 継続調査等 1式(S60~R5)	精査後(標準案) : 継続調査等 1式(S60~R12)	精査後(コスト縮減後) : 継続調査等 1式(S60~R12)
金額	約14億円	約31.1億円	約30.5億円

要因	工期延伸に伴い工事諸費(人件費等)に要する費用が必要となりました。		
内容	現計画 : 工事諸費 1式(S60~R5)	精査後 : 工事諸費 1式(S60~R12)	
金額	約21億円	約35億円

※工程について、今後実施する調査設計や協議、予算の制約や入札手続き等によっては、見込みどおりとならない場合があります。
