## (4) 現状の水害リスクや取組状況について

# 洪水の発生状況

# 各河川の洪水発生状況

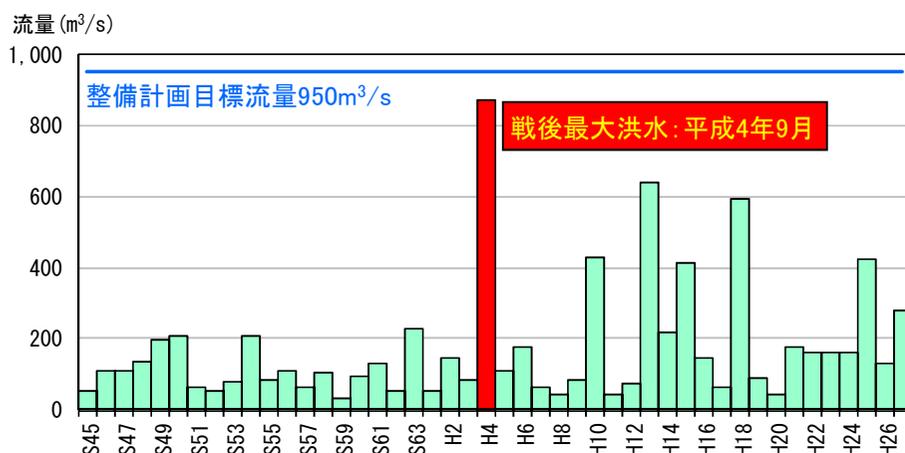
網走川水系美幌地点 年最大流量グラフ

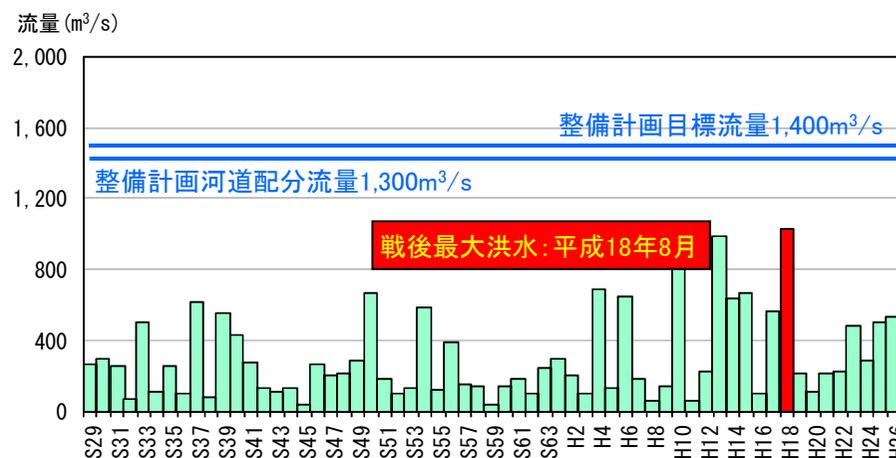
常呂川水系北見地点 年最大流量グラフ

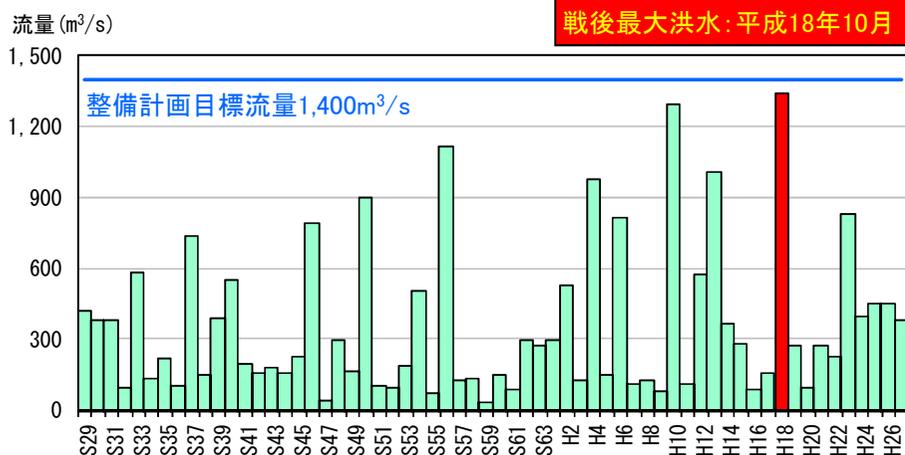
湧別川水系開盛地点 年最大流量グラフ

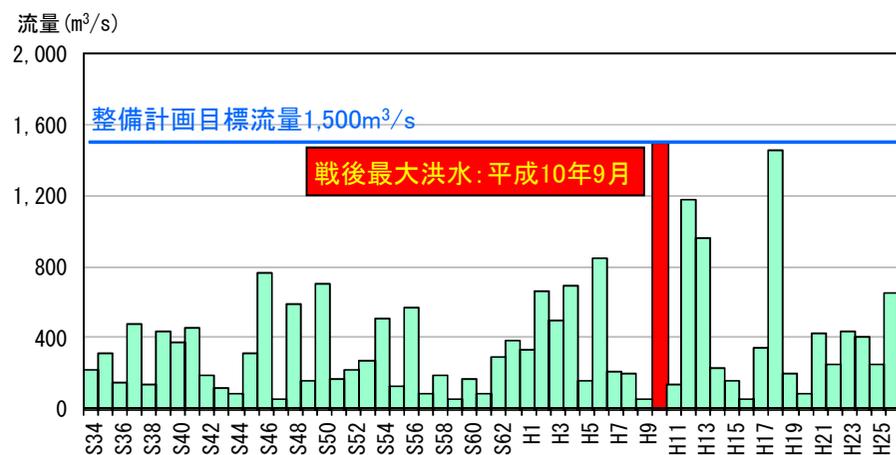
渚滑川水系上渚滑地点 年最大流量グラフ

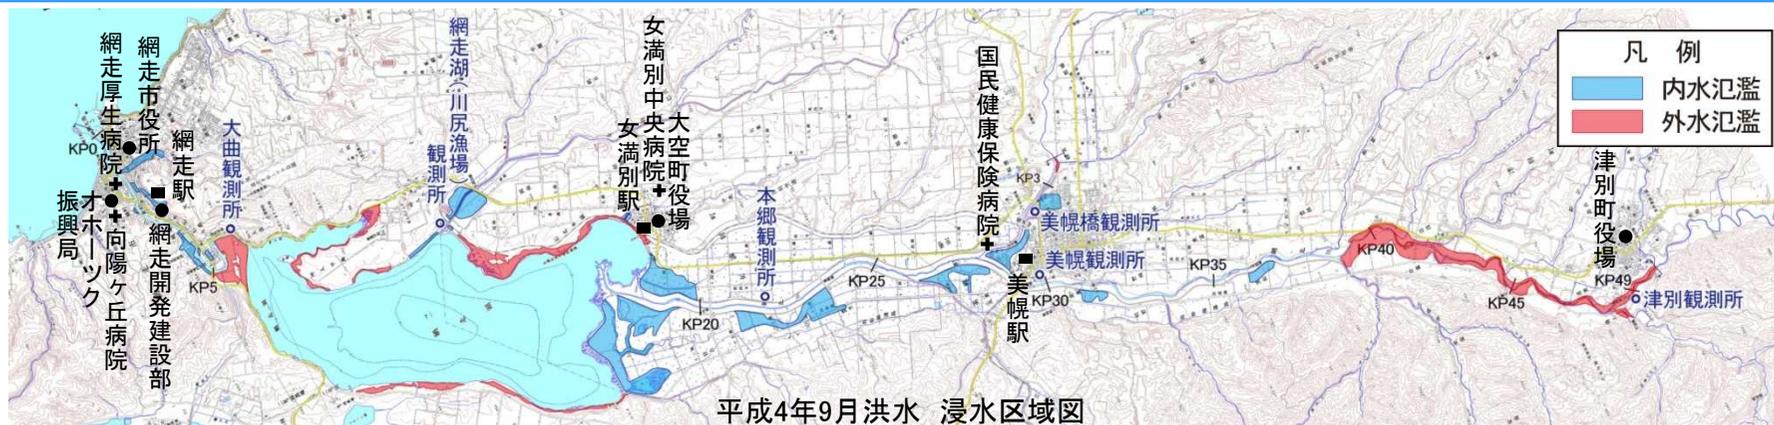
- 外水氾濫が津別地区、各支川上流及び網走湖周辺低地で発生し、特に津別地区では屈曲箇所を中心に7箇所での越水はん濫が発生し、耕地を浸食し、収穫前の農作物が流失し被害を受けた。
- 氾濫面積9,585ha、浸水家屋322戸の被害

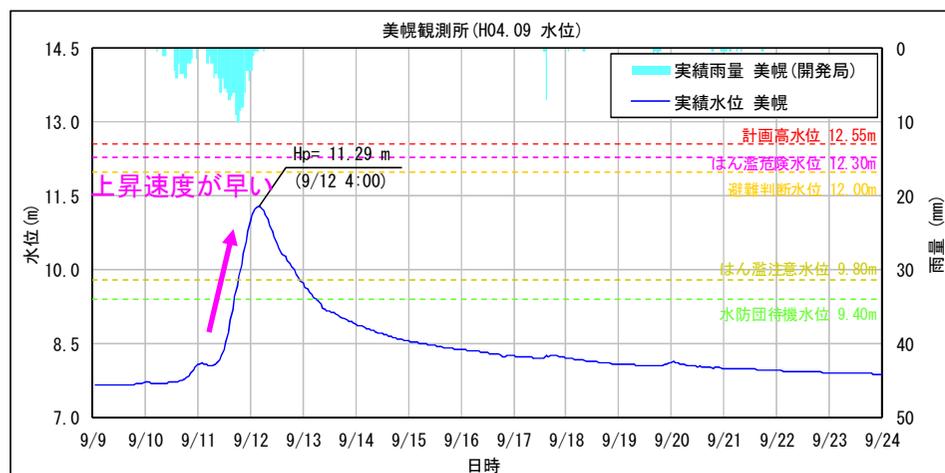
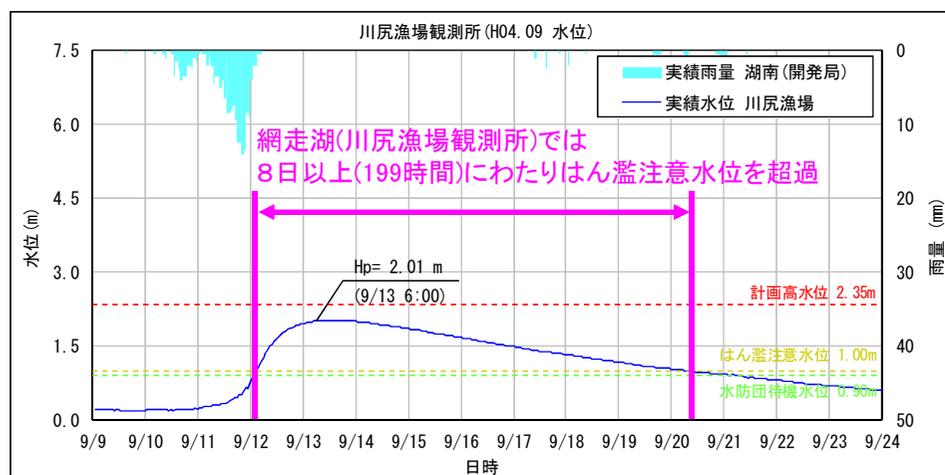
- 津別地区における河川沿いの農地を中心に広い範囲で浸水。
- 美幌市街地付近では内水はん濫が発生。
- 網走湖では水位は8日以上(199時間)にわたりはん濫注意水位を超過した。

平成4年9月洪水 ハイδροグラフ

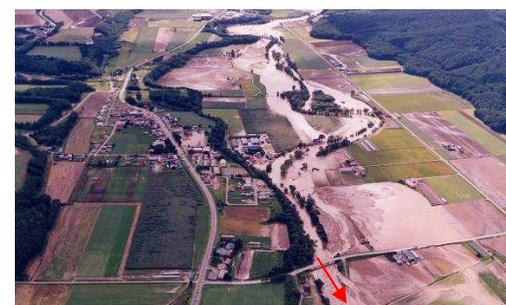
<活汲橋上流の外水はん濫状況>

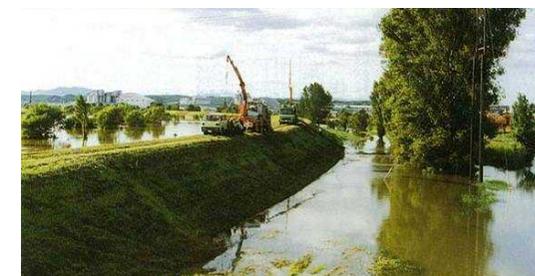
<花見橋上流の内水はん濫状況> 4-4

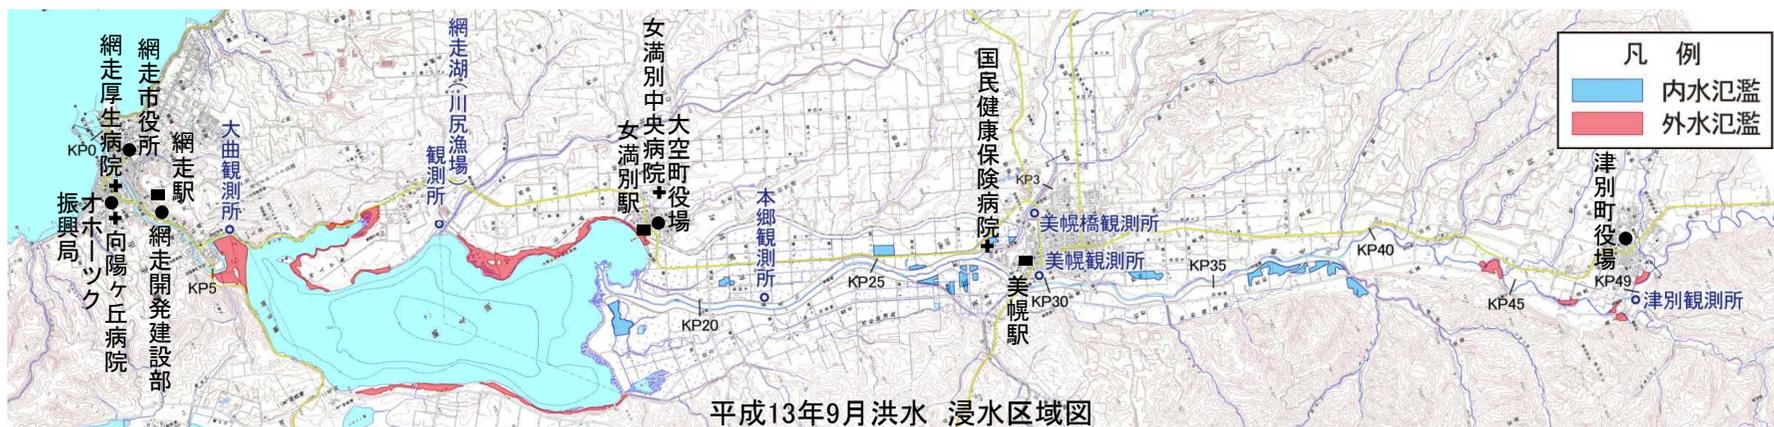
- 網走湖畔住吉地区では7箇所堤防基盤漏水が生じ、47世帯215人に避難勧告がなされた。
- 氾濫面積1,124ha、浸水家屋1戸の被害

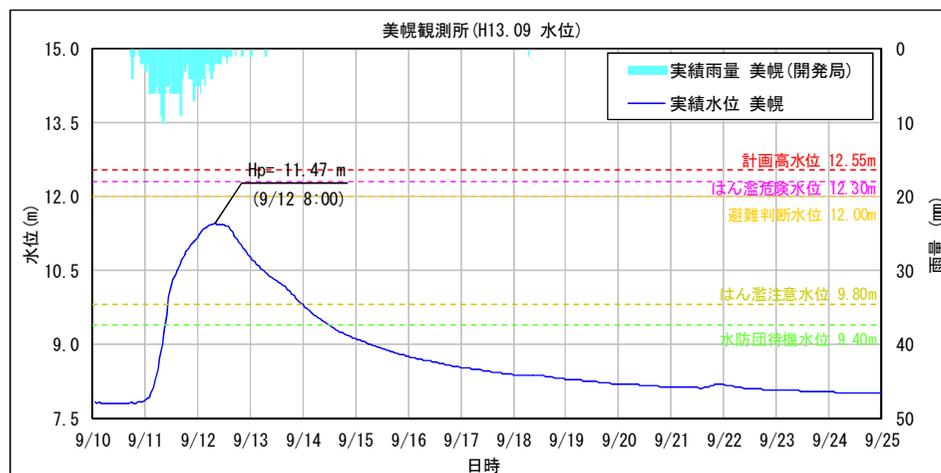
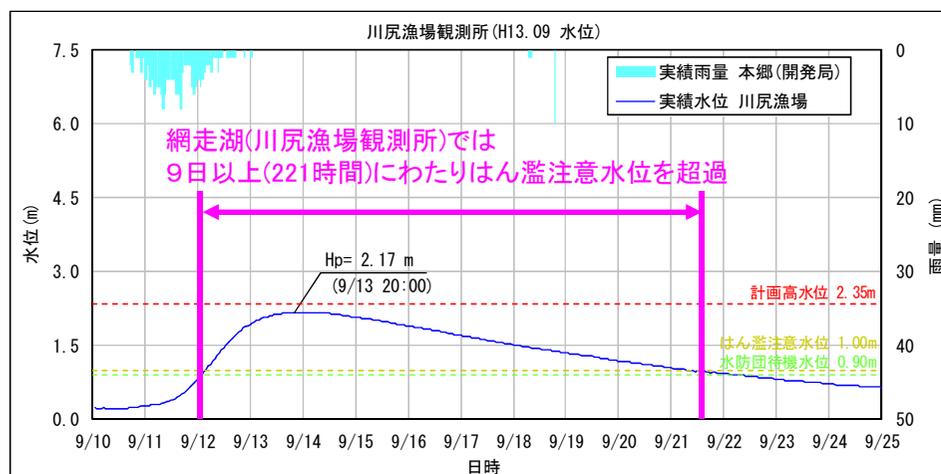
○網走湖では、水位が2.17mまで上昇し、9日以上(221時間)にわたり、はん濫注意水位を超過したことにより、湖畔の住吉地区において、7箇所の堤防基盤漏れが発生。

平成13年9月洪水 ハイδροグラフ

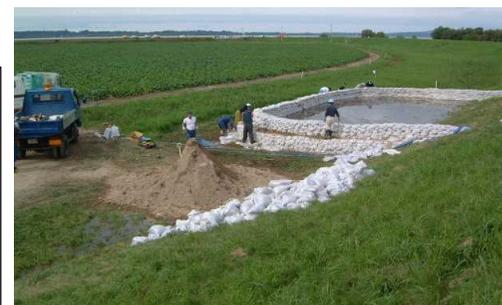
＜網走湖住吉地区の漏水状況＞

○網走湖流入地点においては、平成13年洪水時に堤体基盤漏水が発生し、その対策を実施。（平成14年度～20年度）

- 堤体基盤漏水の復旧工法と危険箇所の漏水対策
- ・堤体基盤漏水対策として、川表側に遮水矢板を打設

■漏水対策により、平成18年10月洪水  
では漏水が発生しなかった

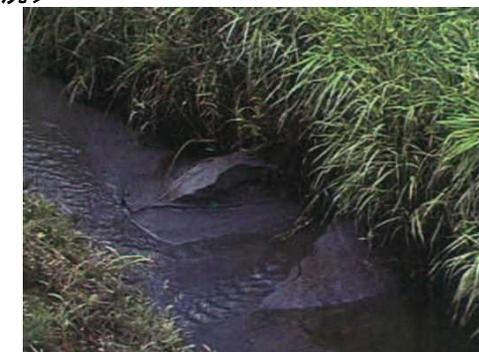
＜パイピング発生状況＞

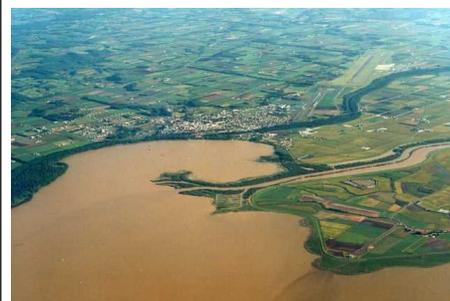
＜網走湖の状況＞

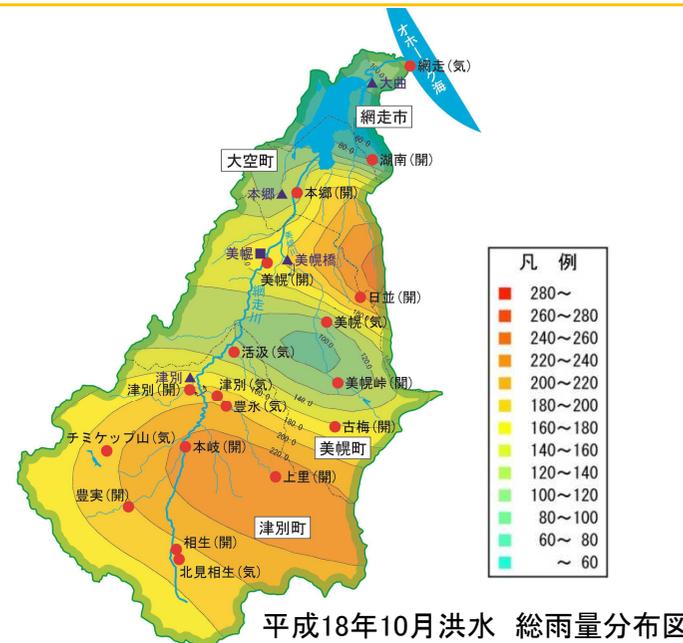
- 平成18年10月7日昼前から雨と風が次第に強まり、7日夜から9日にかけて記録的な大雨となり、総雨量が250mm前後を記録する大雨となった。この雨は本州南の前線上に発生した低気圧が、台風16号及び台風17号からの暖かく湿った空気を大量に取り込み、活動を活発化させながら北海道の東方海上まで北上したことによりもたらされた。
- 美幌観測所での流域平均24時間雨量は139mm/24hに達し、戦後第3位の流量及び水位を観測した。

平成18年10月洪水 総雨量分布図

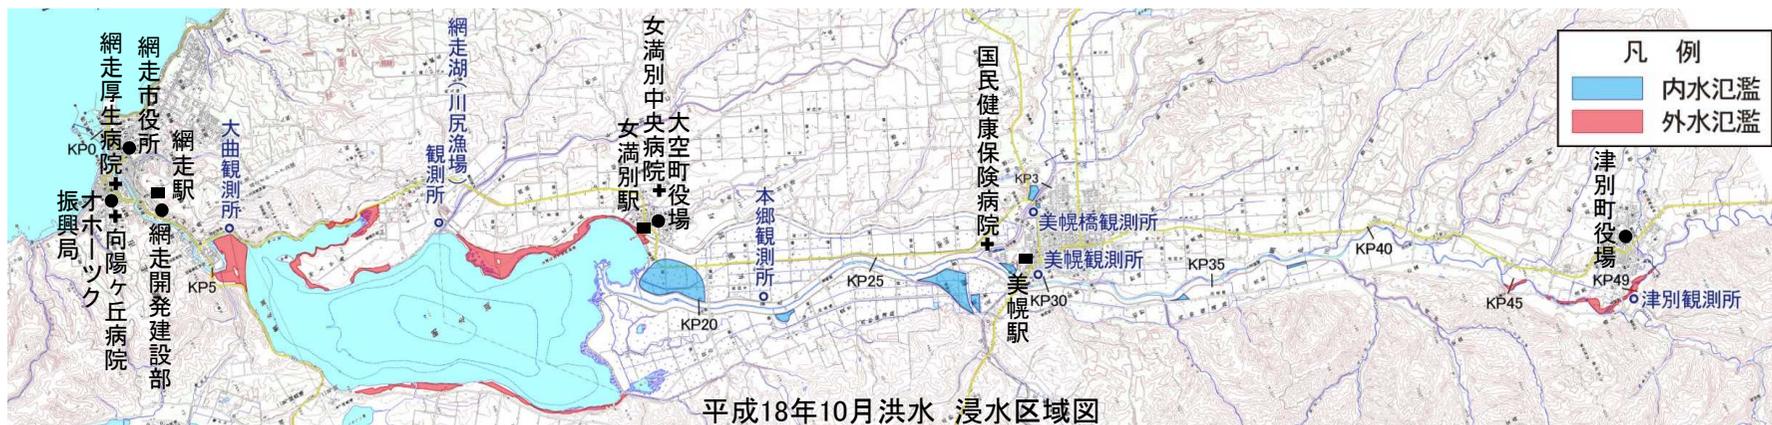
- 津別町、美幌町、大空町等で農地・道路が冠水し、網走湖での溢水により、浸水被害が発生。流域全体では、氾濫面積246ha、浸水家屋10戸の被害

平成18年10月洪水 浸水区域図

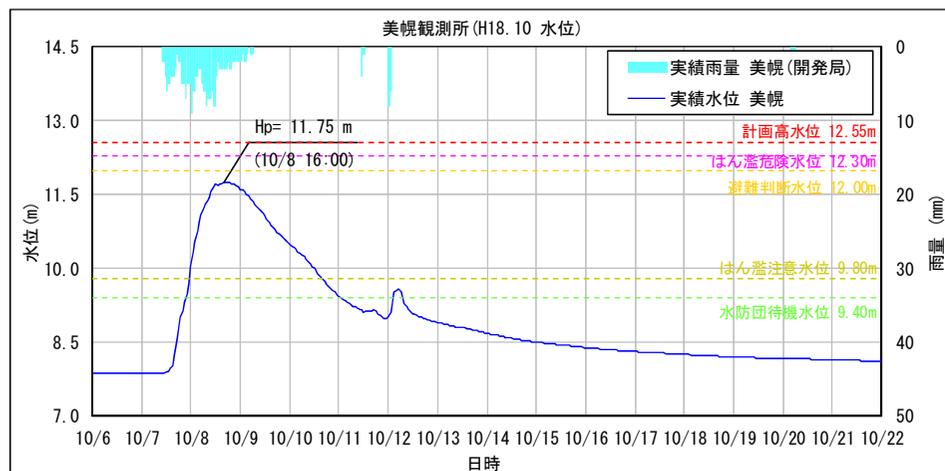
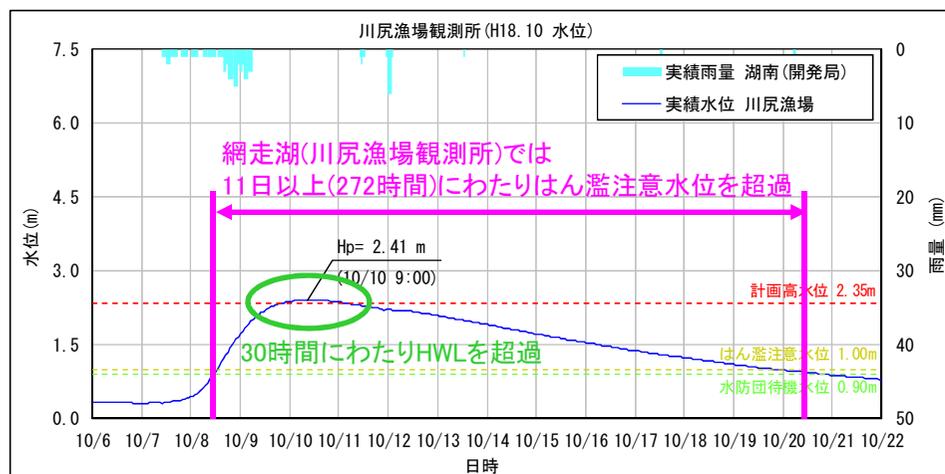
○網走湖では、水位が2.41m(既往最高水位)まで上昇し、11日以上(272時間)にわたり、はん濫注意水位を超過し30時間にわたり計画高水位を超過した。

平成18年10月洪水 ハイδροグラフ

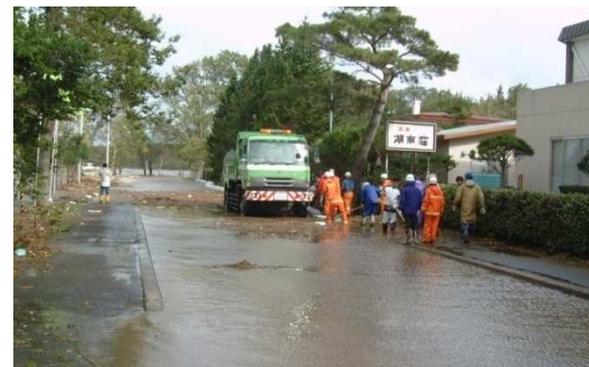
＜大空町女満別湖畔地区の水防活動状況＞

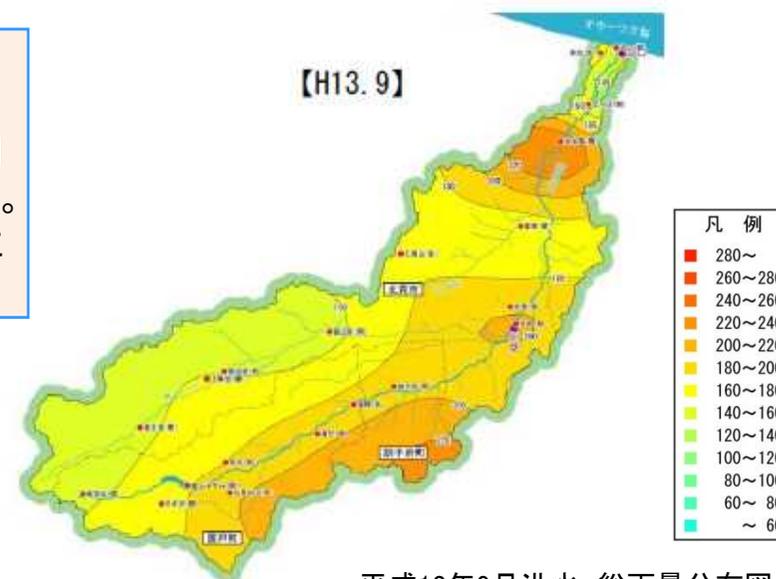
- 9月10日から北海道に停滞していた秋雨前線が、台風15号の接近に伴って活動を活発化させた。加えて台風15号は12日朝に釧路市の南東海上を通過した。これら前線と台風は流域全体で3日間に渡る豪雨をもたらし、各地で200mmを超える雨が観測された。
- 北見観測所での流域平均24時間雨量は150mmに達し、既往2位の流量及び水位を観測した。

平成13年9月洪水 総雨量分布図

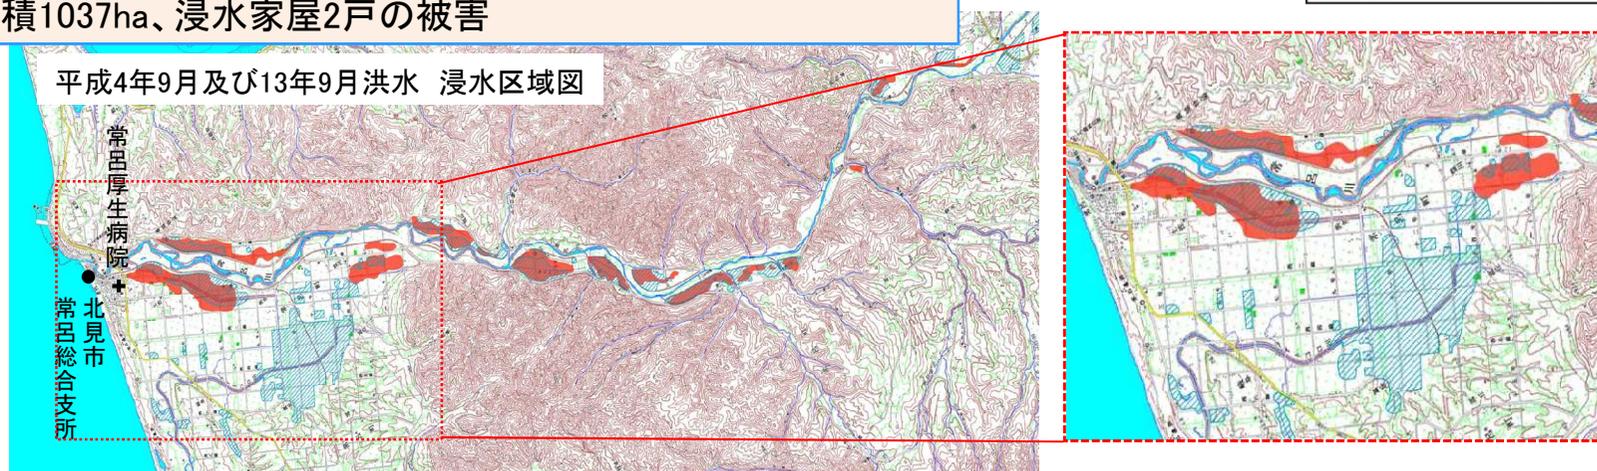
- 平成13年9月洪水では、常呂川下流域では農地の冠水、床上浸水、堤防の基盤漏水が発生した。
- 氾濫面積1037ha、浸水家屋2戸の被害

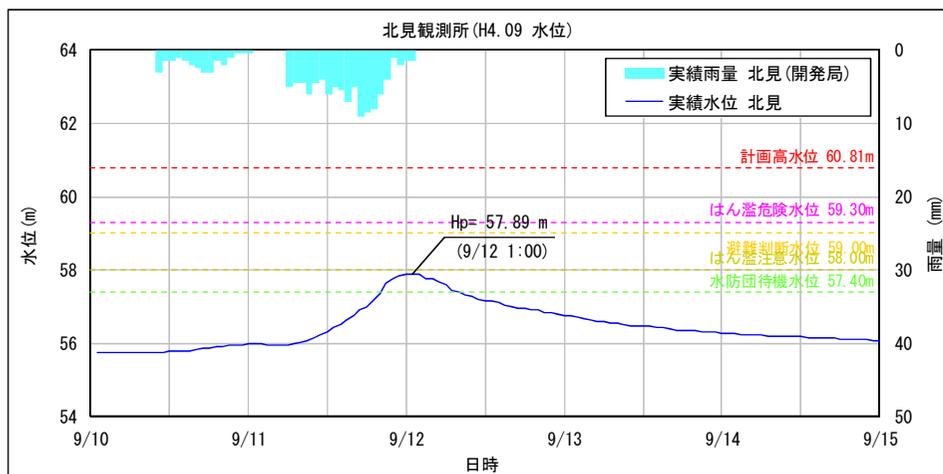
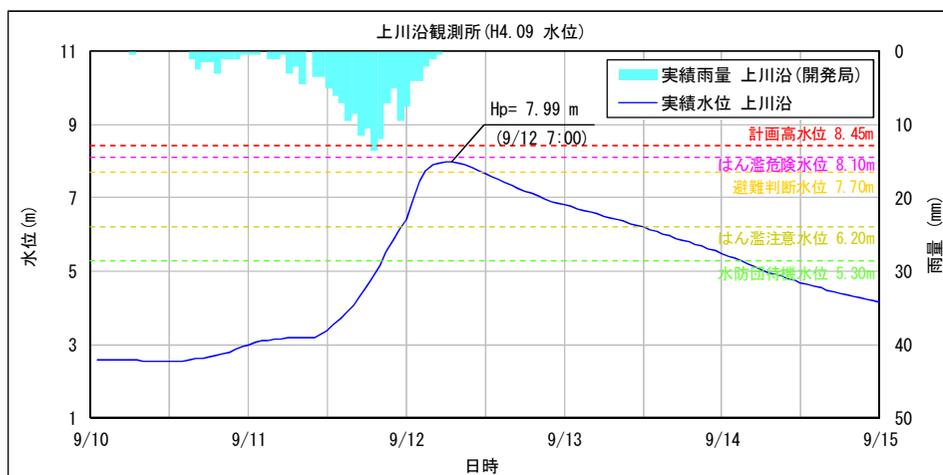
- 下流域での降雨量が多く、北見観測所でははん濫注意水位以下であるが上川沿観測所でははん濫危険水位まで水位が上昇した。
- 北見市常呂地区では基盤漏水、北見市福山地区では内水氾濫が発生している。

平成4年9月洪水 ハイドログラフ

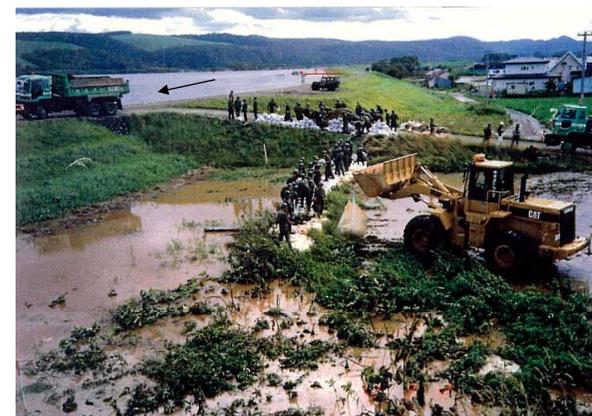
＜北見市常呂地区の基盤漏水状況＞

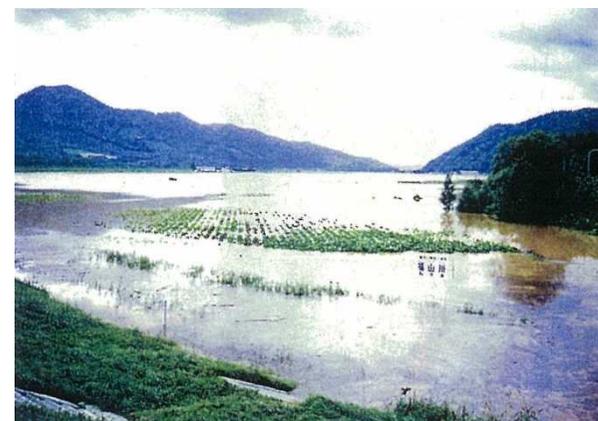
＜北見市福山地区の内水はん濫状況＞

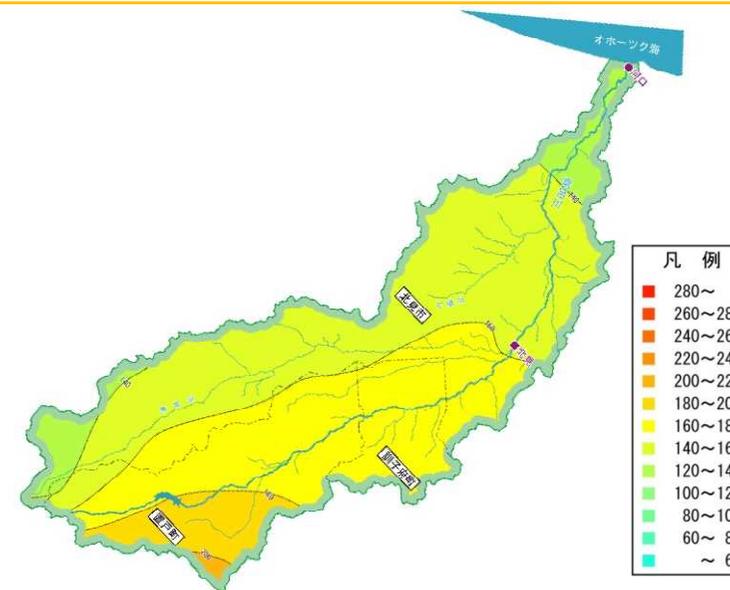
- 雨は平成18年8月17日夜から降り始め、網走、北見、紋別地方では広範囲にわたって総雨量が80mmから180mm前後を記録する大雨となった。この雨は朝鮮半島から宗谷海峡にかけて停滞していた前線が、台風10号の接近に伴って活動が活発になったことにより、もたらされた。
- 北見観測所での流域平均総雨量は176mmに達し、既往最大の流量及び水位を観測した。

平成18年8月洪水 総雨量分布図

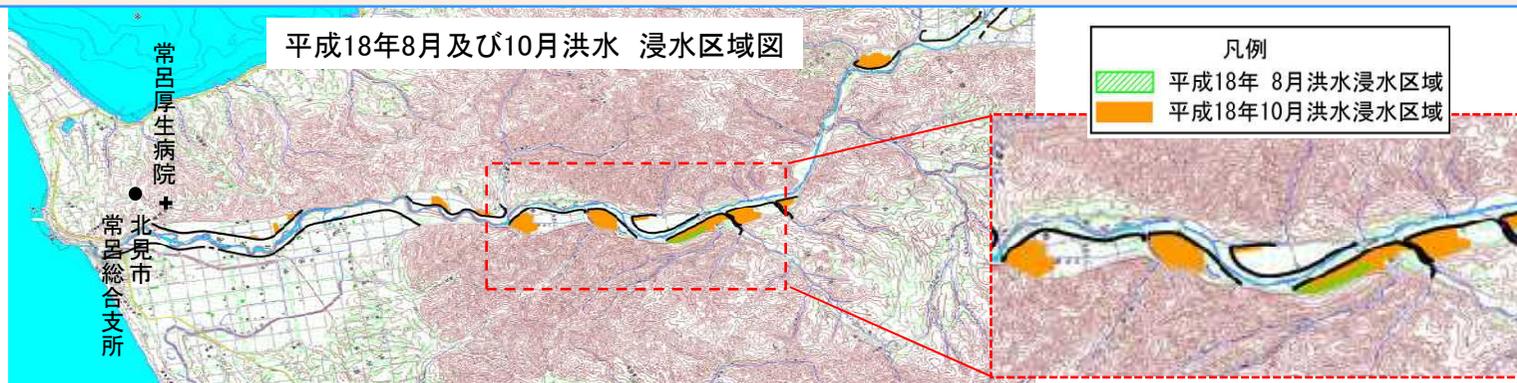
- 平成18年には2度(8月・10月)にわたり、大規模な洪水が発生し、下流では計画高水位を超過するとともに、支川が氾濫する等の被害が顕在化している。平成18年10月洪水では、堤防の法すべりや漏水等による被害が起こる恐れが生じたため、北見市では、3189人に対し避難勧告が出されるなどした。また、北見市常呂町、北見市端野町をはじめとする地域で農地の冠水が確認された。(H18年10月洪水：氾濫面積269ha、浸水家屋21戸)

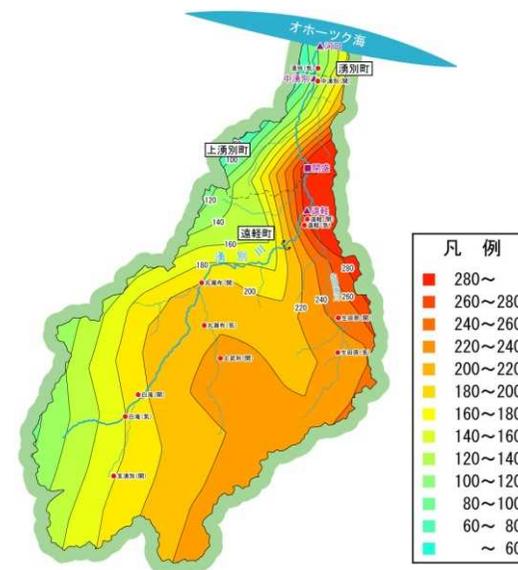
- 平成18年10月7日昼前から雨と風が次第に強まり、7日夜から9日にかけて記録的な大雨となり、総雨量が120mmから300mm前後を記録する大雨となった。この雨は本州南の前線上に発生した低気圧が、台風16号及び台風17号からの暖かく湿った空気を大量に取り込み、活動を活発化させながら北海道の東方海上まで北上したことによりもたらされた。
- 開盛観測所での流域平均総雨量は215mmに達し、戦後最大の流量及び水位を観測した。

平成18年10月洪水 総雨量分布図

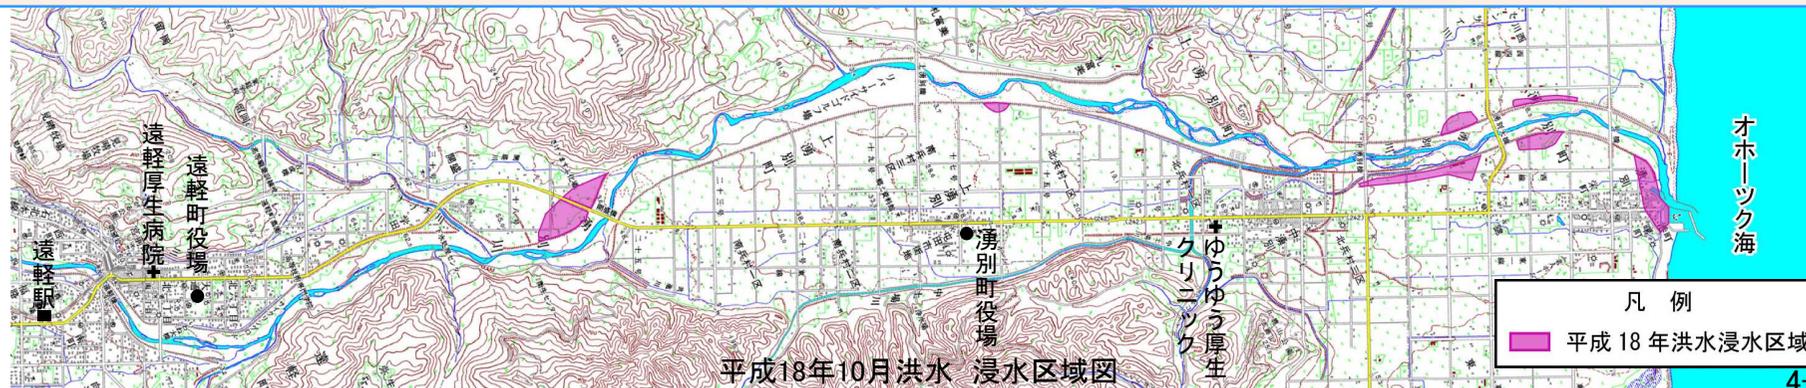
- 高速の洪水流により遠軽市街中心部で高水敷が大きく洗掘され、堤防の安全性が損なわれる非常に危険な状態となった。
- 河口部の旧湧別漁港周辺において溢水氾濫が発生した。湧別町にて農地や道路の冠水が確認された。
- 氾濫面積138ha、浸水家屋32戸の被害

平成18年10月洪水 浸水区域図

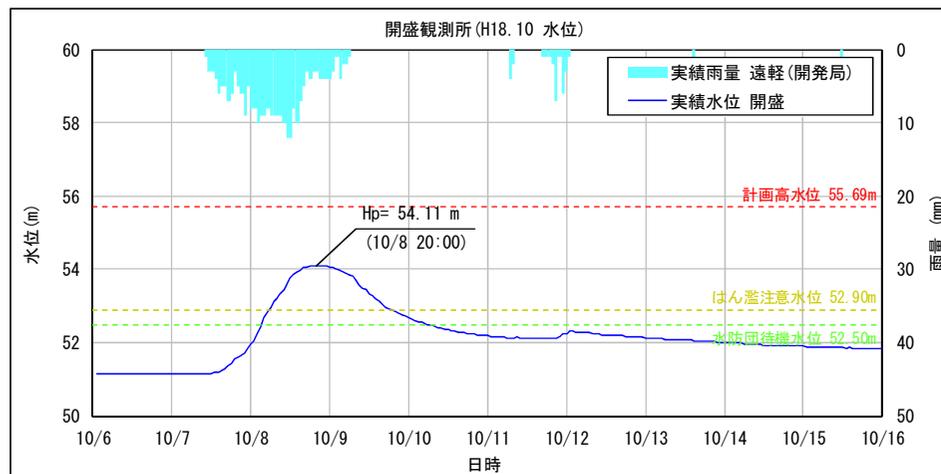
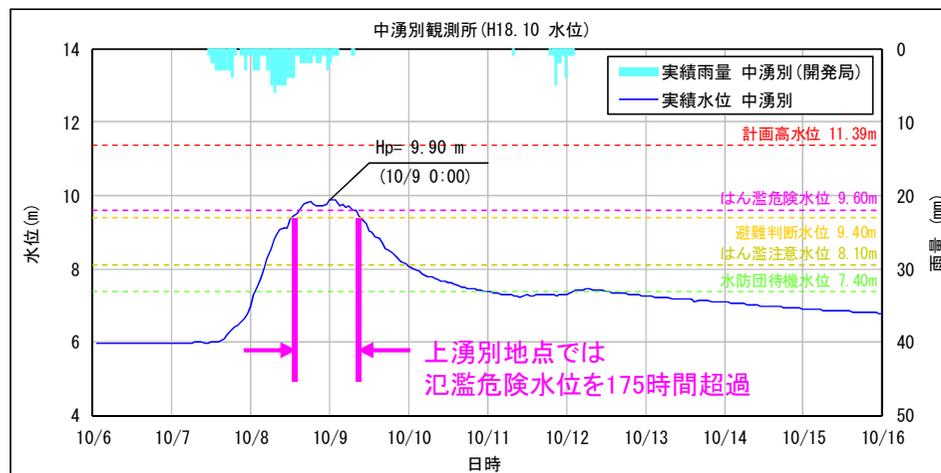
- 遠軽市街地付近では洪水時の高速流により高水敷洗堀が発生
- 河岸侵食が発生し、開盛地区では堤防が被災
- 下流部の中湧別地点でははん濫危険水位を17時間にわたり超過し、河口部では外水はん濫が発生
- 国道238号線は8日～11日の3日間通行止めとなった。

平成18年10月洪水 ハイδροグラフ

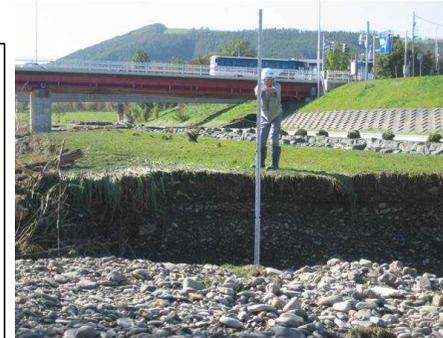
＜高水敷洗堀状況(遠軽橋付近)＞

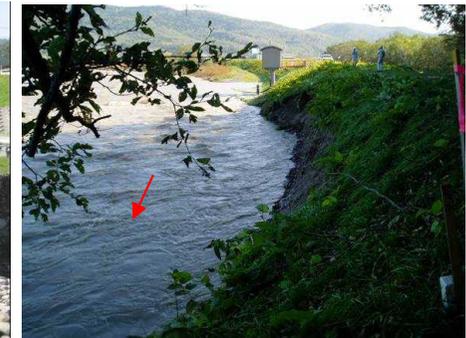
＜開盛樋門付近での堤防被災状況＞

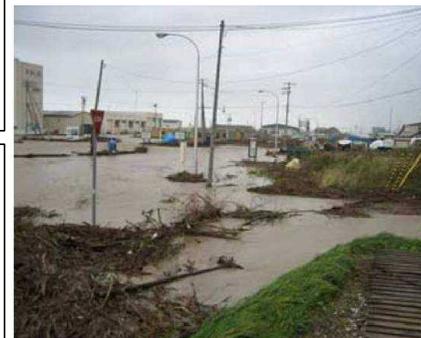
＜河口漁港の被災状況＞

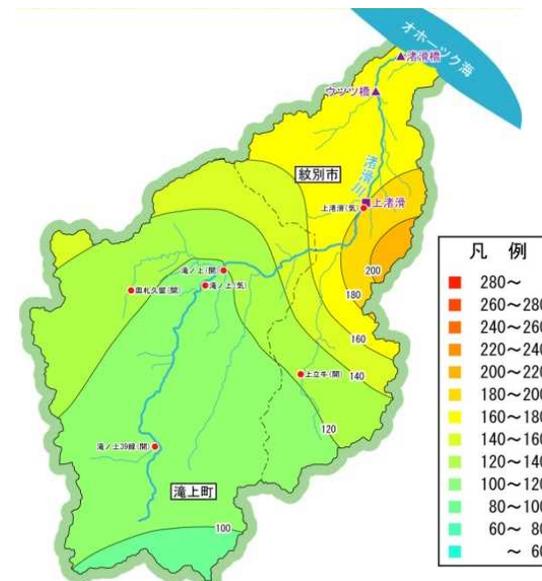
平成10年9月洪水 総雨量分布図

- 9月16日午前4時ごろ静岡県御前崎付近に上陸した台風5号は関東地方を北上し、16日正午ごろには仙台市付近を通過し、いったんは三陸沖海上に出た後、16日午後8時すぎ釧路市付近に再上陸した。その後は北北東に進路を進め16日深夜に根室沖の海上に抜けた。
- 上渚滑観測所での流域平均24時間雨量は174mmに達し、既往2位の流量及び水位を観測した。流域平均総雨量は156mmに達し、既往最大の水位を観測した。

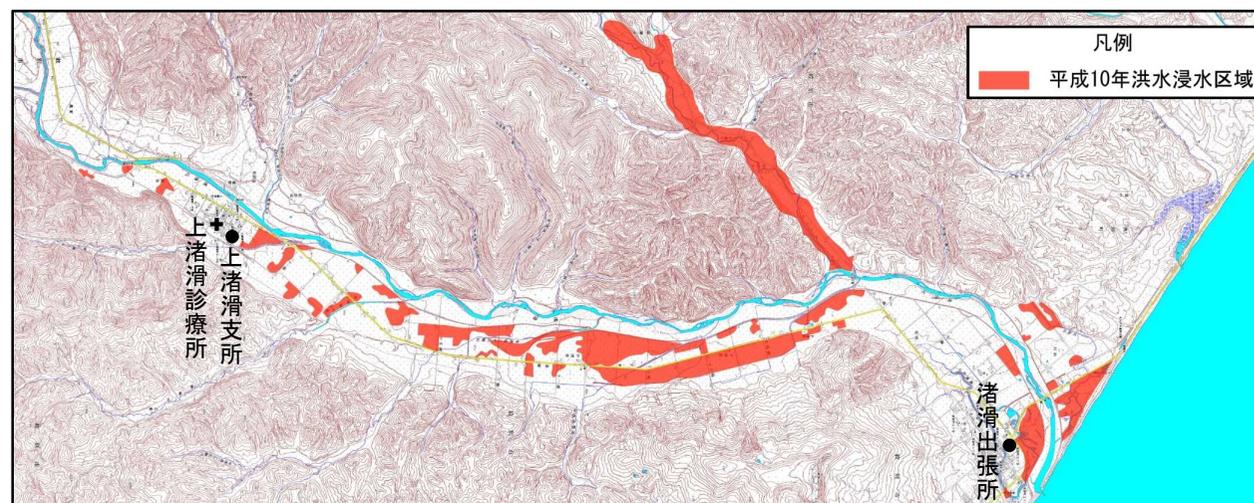
平成10年9月洪水 浸水区域図

- 紋別市、滝上町では7世帯16人が自主非難をおこない16日20時頃には紋別市から4地区239人に対し避難勧告(243人)が発令されたが、外水はん濫までは至らなかった。
- 氾濫面積310ha、浸水家屋197戸の被害

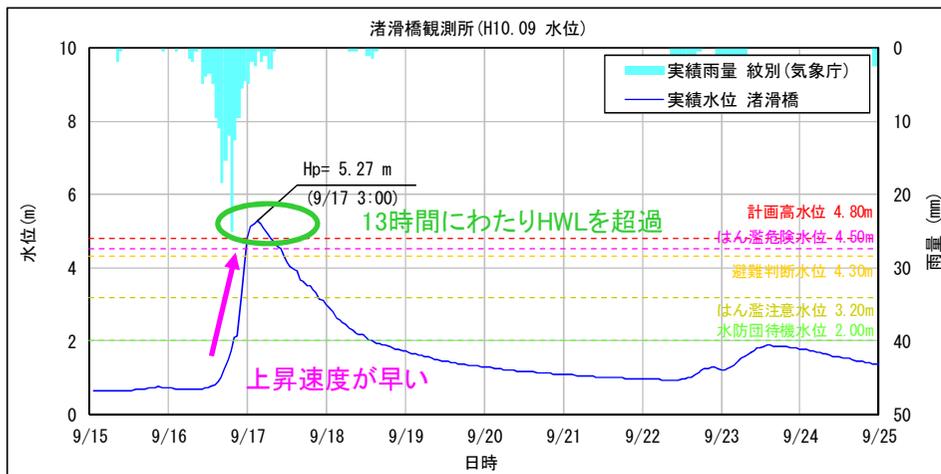
平成10年9月洪水 ハイドログラフ

- 上渚滑地点で6時間、渚滑地点で13時間にわたり計画高水位を超過し、河川の水位が高い状態が長時間続いた
- ウツツ川合流点付近において内水はん濫が発生
- 本川右岸側でも広範囲にわたり内水はん濫が発生し、国道273号線も一部通行止めとなった

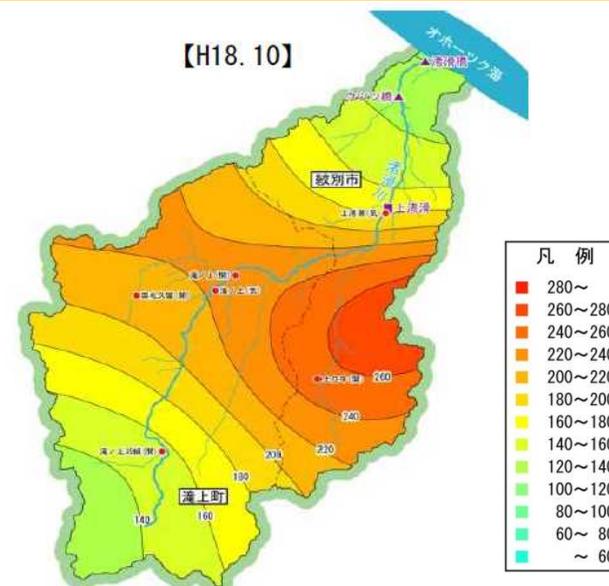
平成18年10月洪水 総雨量分布図

○平成18年10月5日12時、本州南の前線上に低気圧(996hPa)が発生した。この低気圧は、台風第16号、第17号からの暖かく湿った空気を大量に取り込み、発達しながら本州の太平洋側を北東に進み、9日にかけて動きが遅くなり、オホーツク海側や太平洋側を中心に大雨や暴風などが3日間にわたって続いた。網走・北見・紋別地方では、7日昼前から雨と風が次第に強まり、7日夜から9日にかけて記録的な大雨となり、降り始めからの総雨量が多い所で300mm近くに達した。

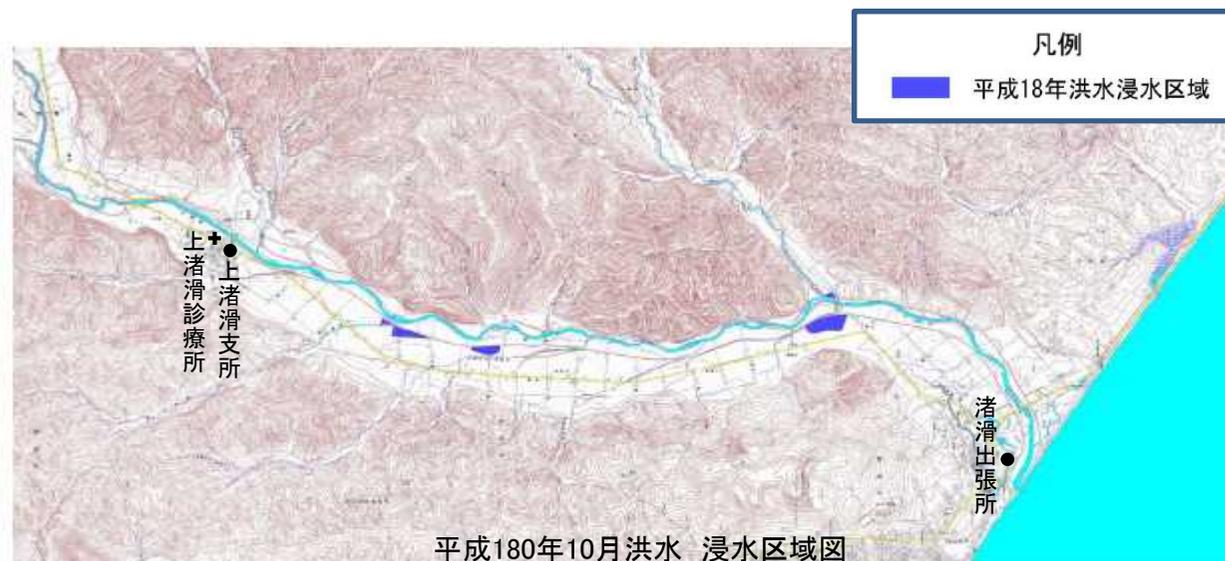
平成18年10月洪水 浸水区域図

- 紋別市上渚滑町、紋別市渚滑町をはじめとする地域で農地や道路が冠水したほか、排水ポンプ車による内水排除等の水防活動が行われた。
- 滝ノ上町で2地区7人が自主避難を行い、紋別市で8日11時頃より4地区699人に、滝ノ上町で8日17時頃1地区4人に対し避難勧告が発令されたが、外水はん濫までは至らなかった。
- 氾濫面積38haの被害

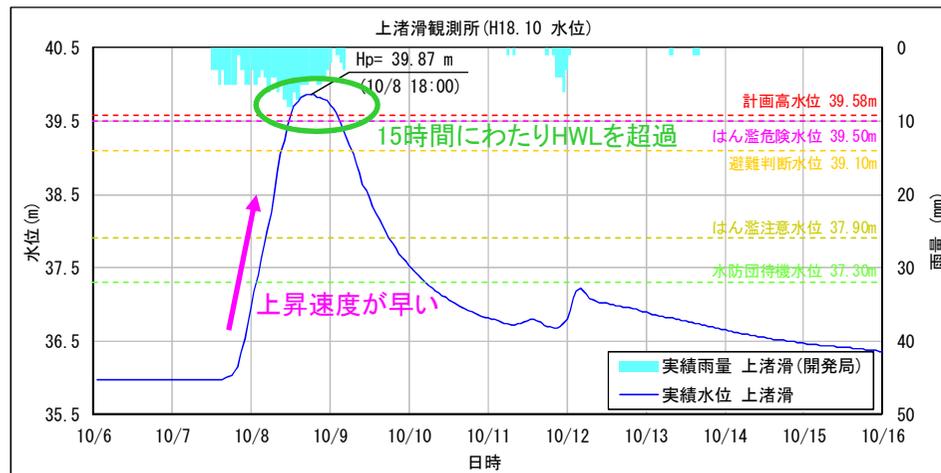
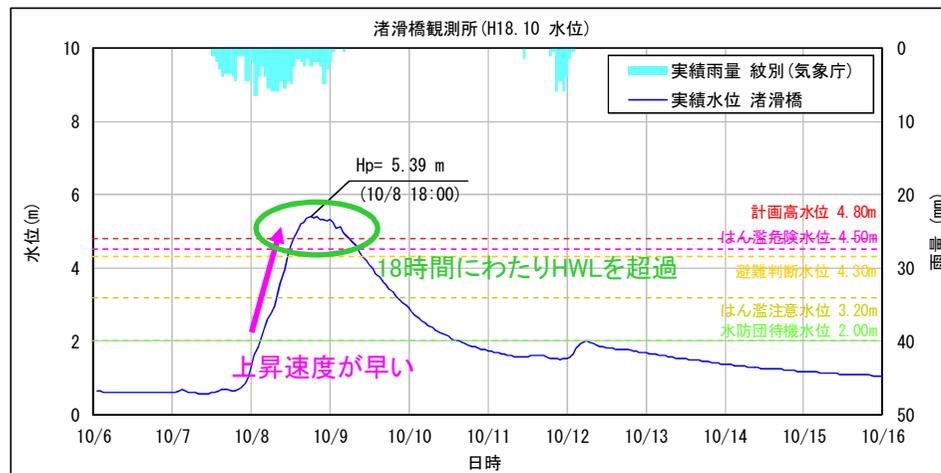
平成10年9月洪水 ハイδροグラフ

- 上渚滑地点で15時間、渚滑地点で18時間にわたり計画高水位を超過し、全川の水位が高い状態が長時間続いた
- ウツツ川合流点付近や本川右岸側において内水はん濫が発生し、通行止めになる箇所も生じた

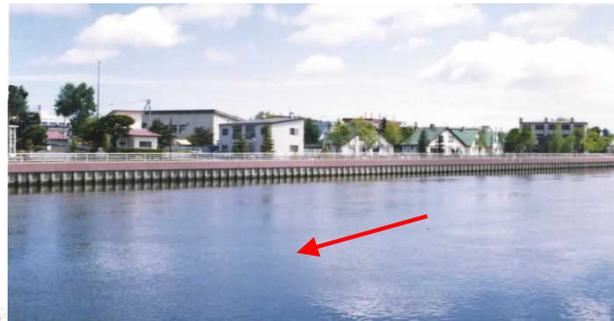
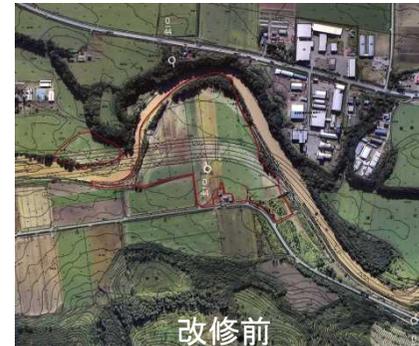
特殊堤の老朽化状況

- 平成4年洪水後は特に被害の大きかった栄森川より上流の河道掘削、堤防整備を実施
- 氾濫原が広い中下流部の浸水被害軽減のため、網走湖上流部の河道改修を実施中
- 網走市街地の特殊堤が老朽化しており、下流市街部の洪水被害を軽減するため、補修を実施中

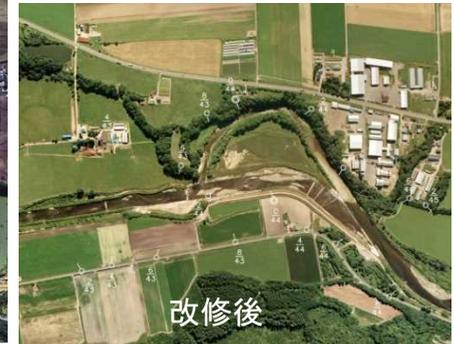
改修前

改修後

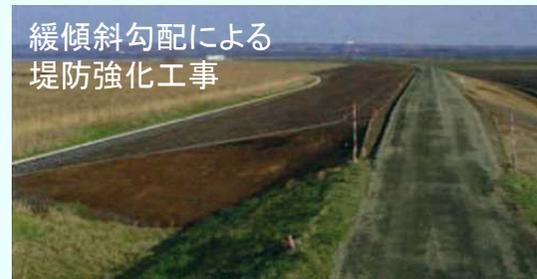
緩傾斜勾配による  
堤防強化工事

- ・川表の法勾配を緩勾配(5割)とし、遮水シート・護岸を敷設して河川水の堤体への浸透を抑止し、堤防の強化を図る

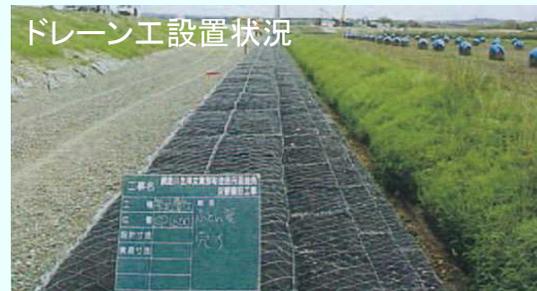
ドレーン工設置状況

- ・堤体内に浸透した水を速やかに排除するため、堤内側法尻にドレーン工を設置し、法尻部には堤体の安定確保のためにフン籠を設置

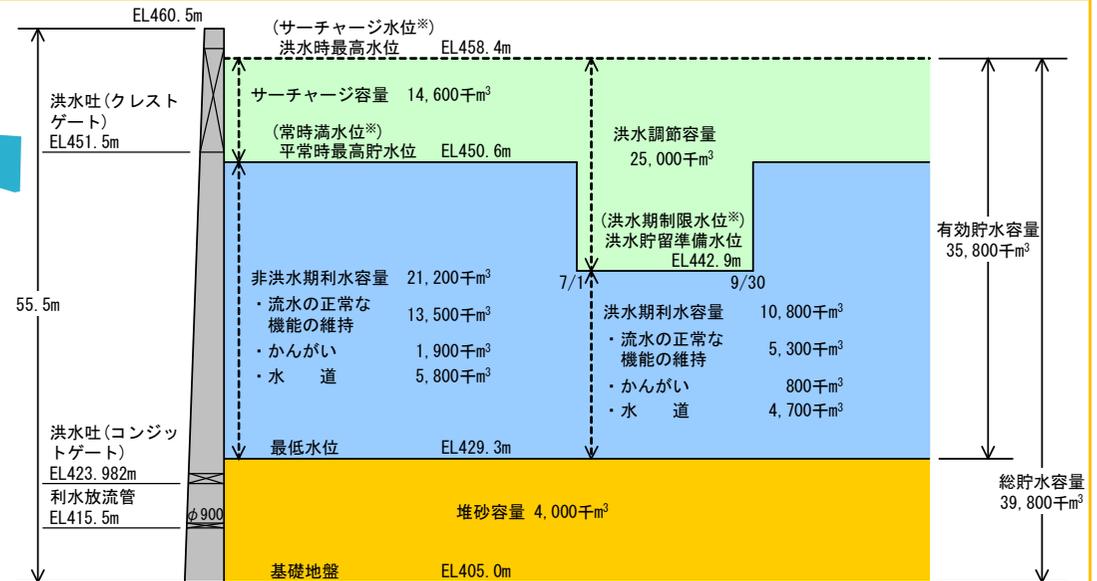
貯水池容量配分図

※) 「洪水等に関する防災情報体系の見直し実施要領」(平成18年10月1日国河情第3号河川局長通知)によりダム水位関係の用語が変更となっているため、新用語と共に旧用語をカッコ内に併記した。

- (旧)サーチャージ水位 → (新)洪水時最高水位
- (旧)常時満水位 → (新)平常時最高貯水位
- (旧)洪水期制限水位 → (新)洪水貯留準備水位

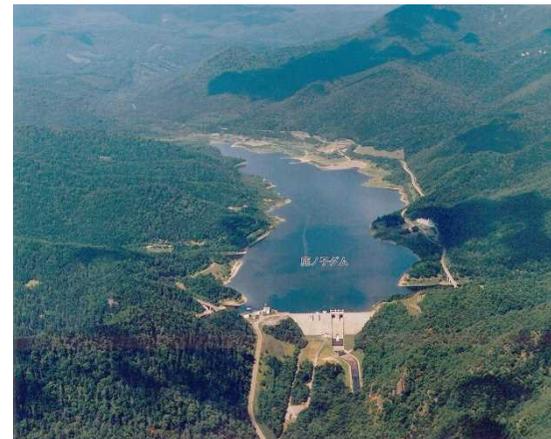
鹿ノ子ダム外観

- 鹿ノ子ダムは常呂川の上流部に位置する多目的ダムで、昭和58年に竣工した。
- 形式は重力式コンクリートダム、集水面積は124km<sup>2</sup>、洪水調節方式は一定率一定量方式である。

- ・形式：重力式コンクリートダム
- ・目的：洪水調節、流水の正常な機能の維持、かんがい、水道
- ・堤高：55.5m
- ・堤頂長：222.0m
- ・総貯水容量：39,800千m<sup>3</sup>
- ・堤体積：204千m<sup>3</sup>
- ・集水面積：124.0km<sup>2</sup>
- ・竣工年：昭和58年

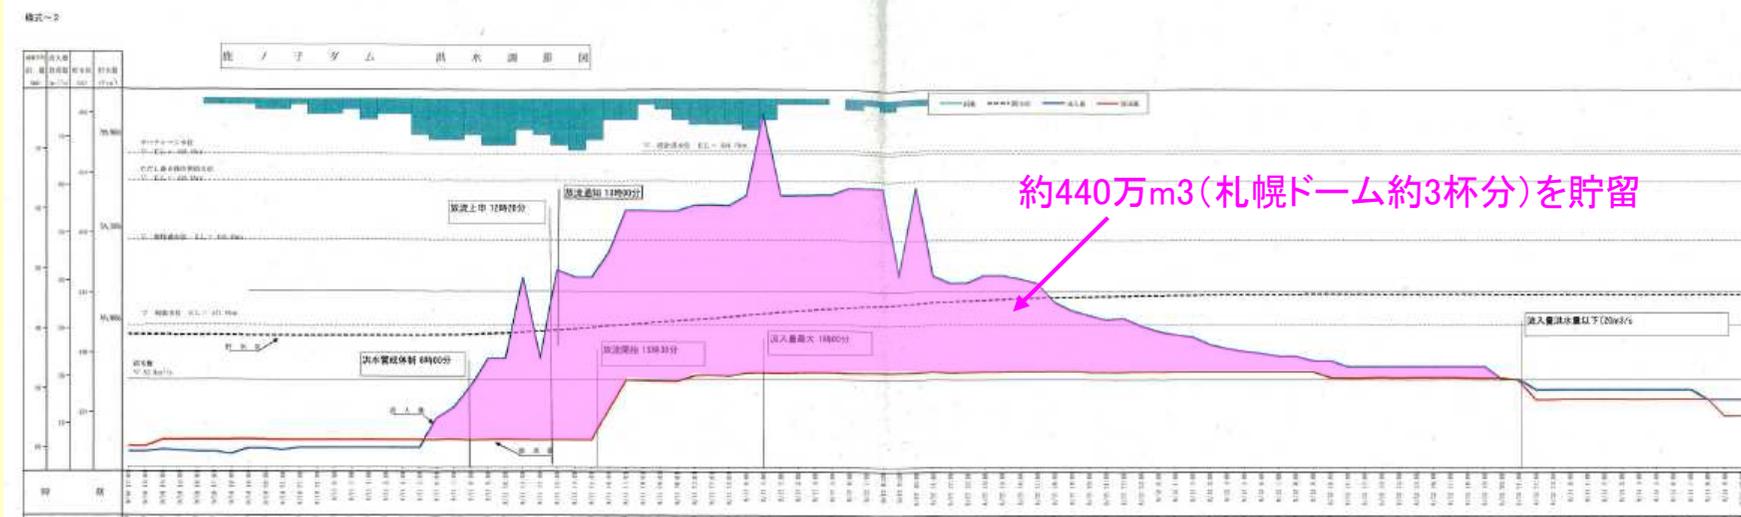
鹿ノ子ダムによる洪水調節

- 鹿ノ子ダムは昭和59年度の供用開始から、計25回の洪水調節を実施。
- そのうち、平成13年9月洪水（前線に伴う降雨）では、鹿ノ子ダムは約440万 $m^3$ の洪水を貯留した。これは、札幌ドーム約3杯分に相当する水量を貯留した。

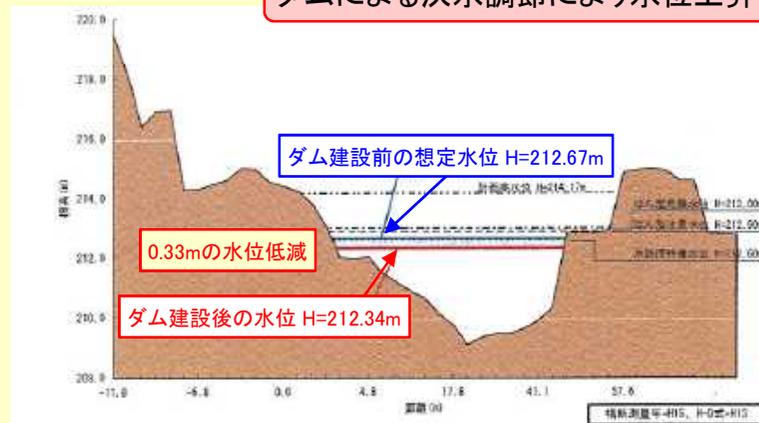
水位低減効果(置戸観測所地点)

ダムによる洪水調節により水位上昇を33cm低減し、水防団待機水位を超えずに済んだ

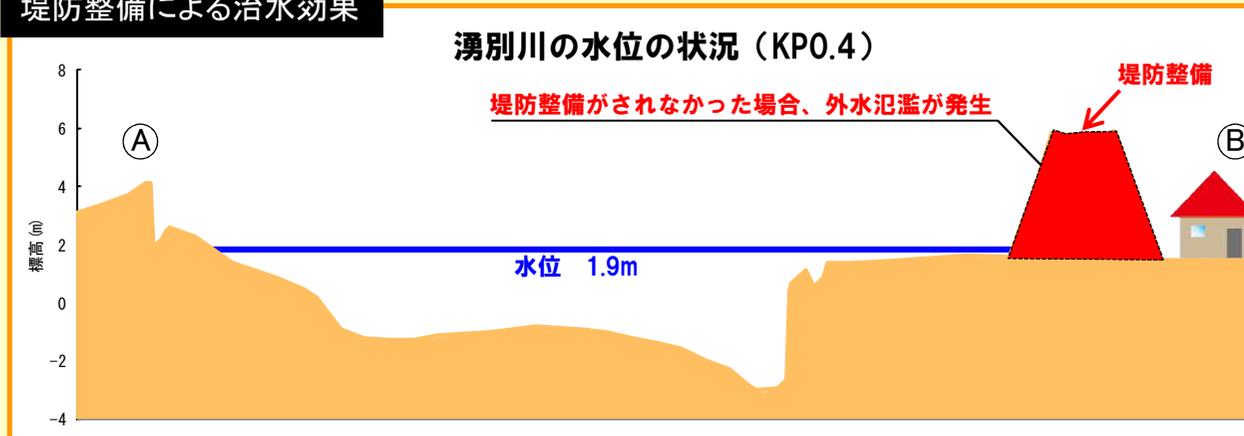
## 堤防整備による治水効果

○湧別川では、平成10年9月洪水、平成18年10月洪水等で被害が生じていた下流部において、平成19年度までに堤防を整備している。

■今回の出水では、下流部において水位が上昇したが、当該堤防により外水氾濫を防いだ。

■仮に堤防が無かった場合、25haの市街地、141戸の家屋が浸水したと想定される。

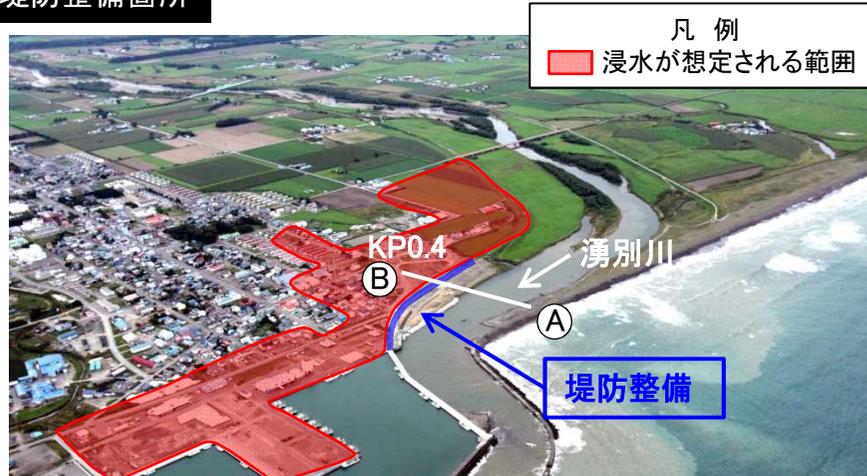
堤防整備による被害軽減

(整備前)	(整備後)
氾濫面積	25ha	⇒ 0ha
浸水家屋	141戸	⇒ 0戸
