## (4) 現状の水害リスクや取組状況について

# 洪水の発生状況

# 各河川の洪水発生状況

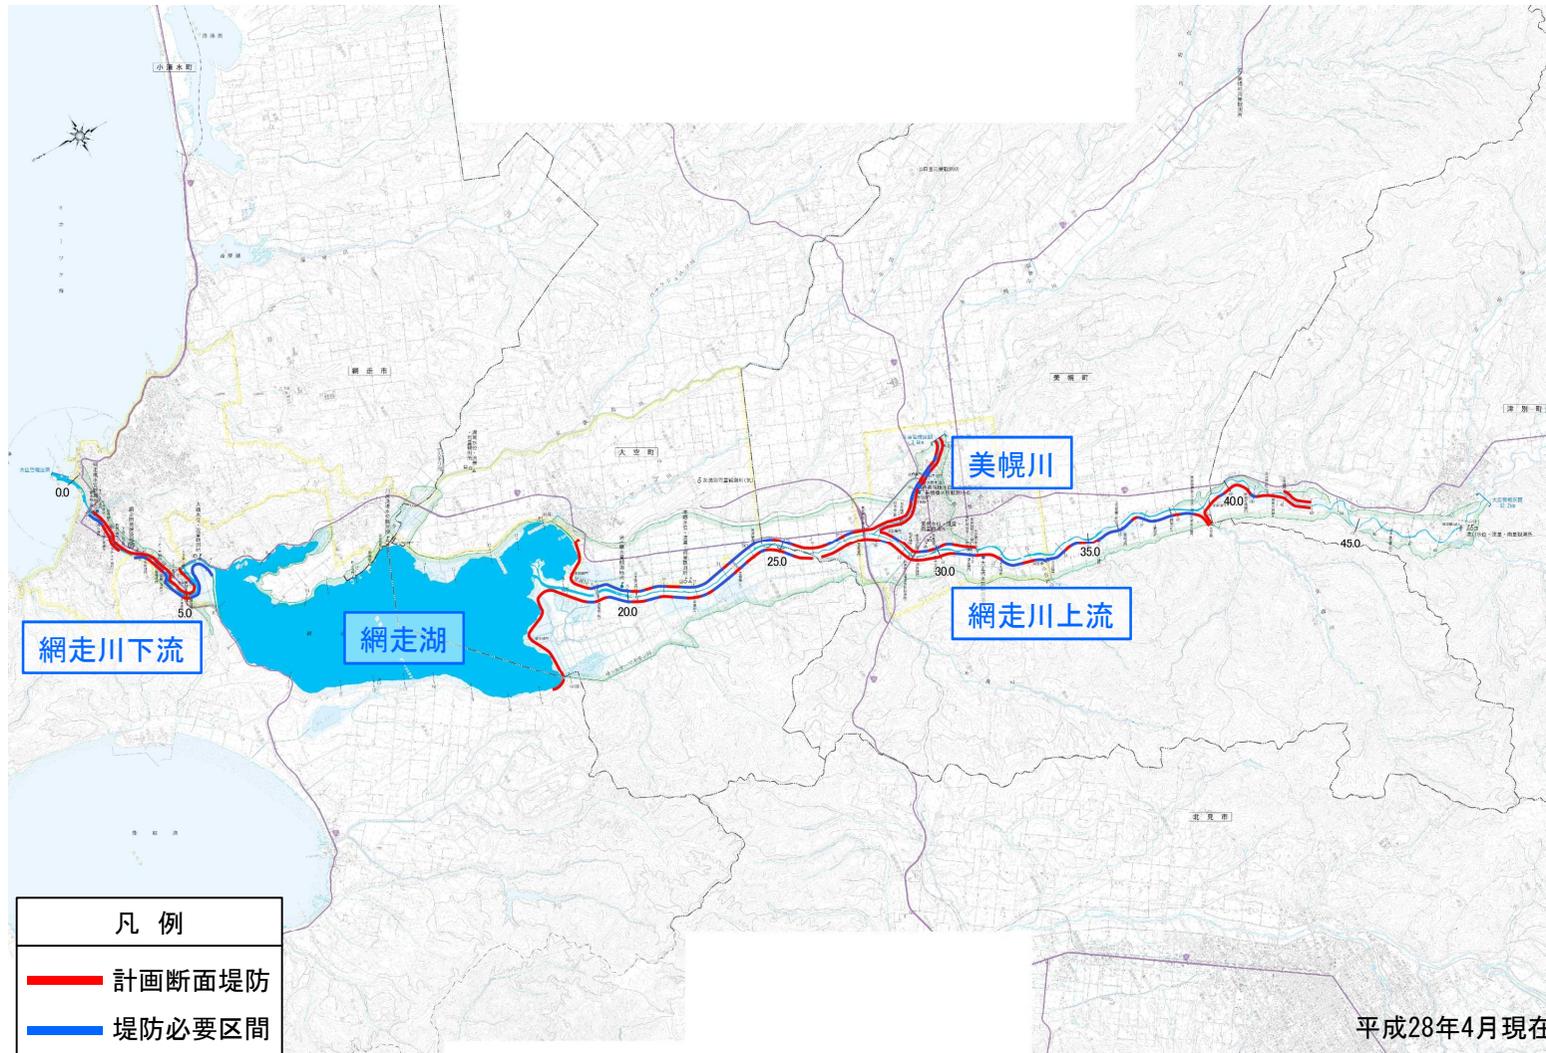
網走川堤防整備状況図

○無堤地区や計画断面に対して高さや幅が不足している区間があり、洪水により氾濫する恐れがある。

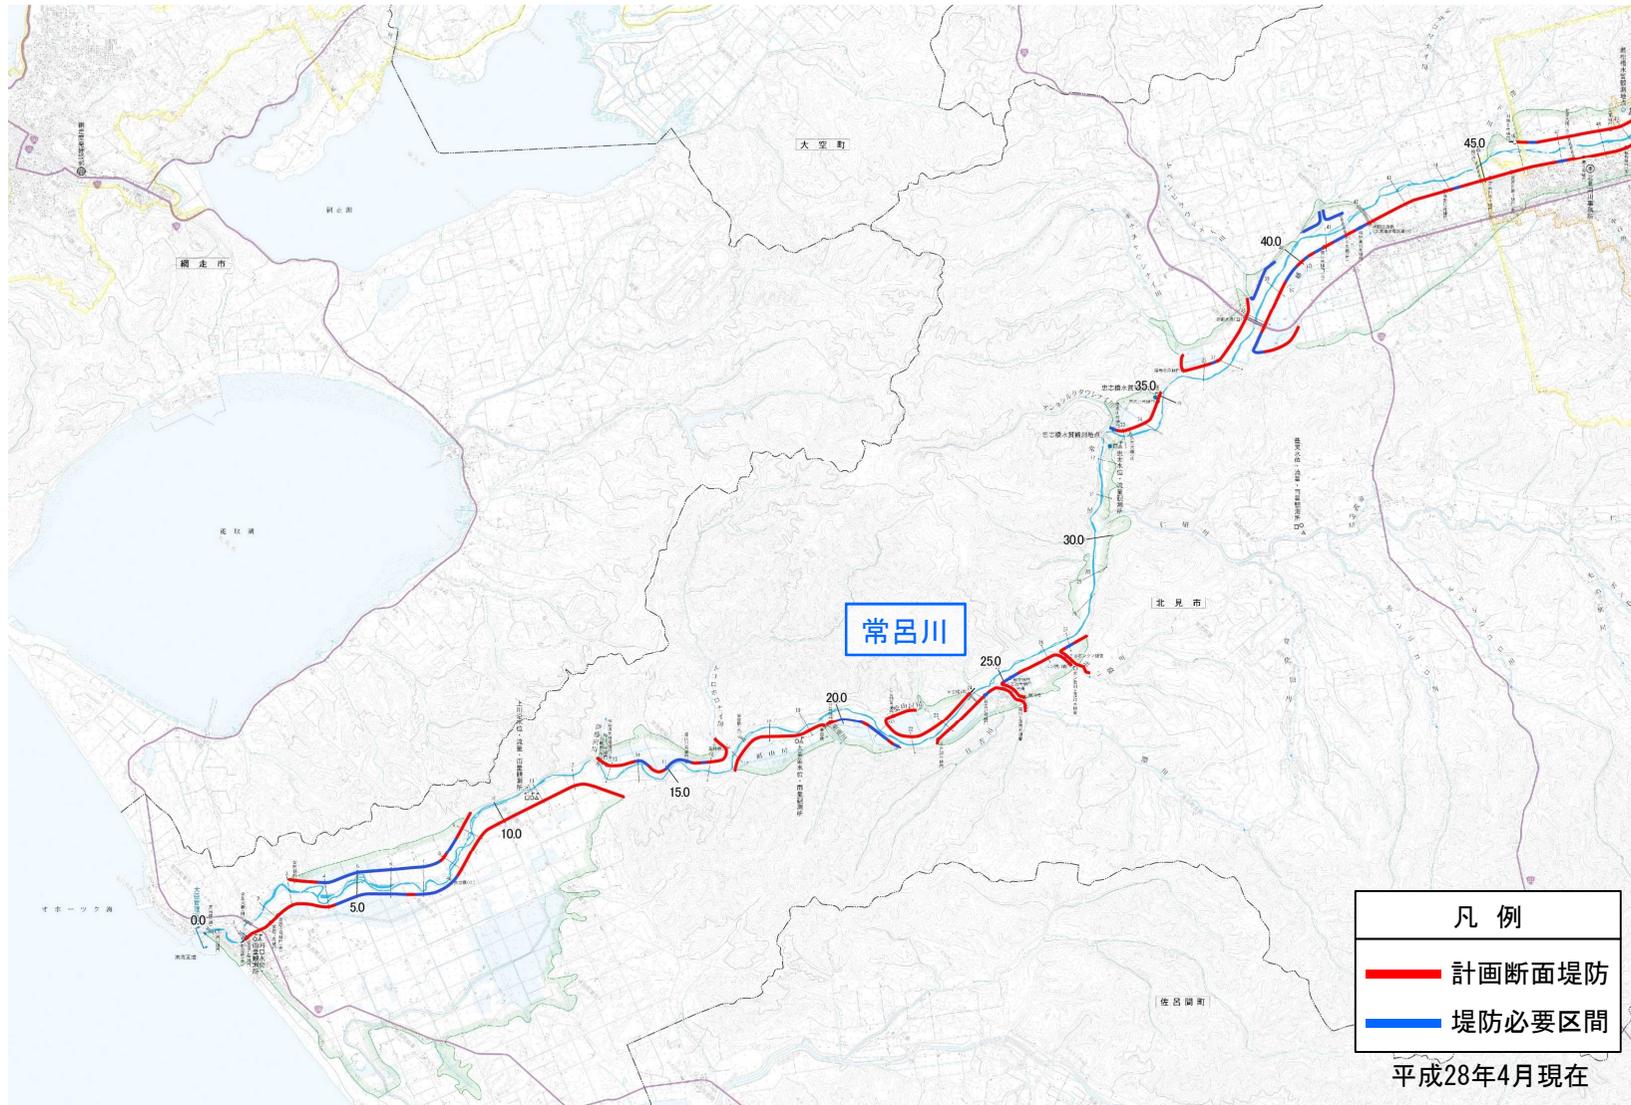
常呂川堤防整備状況図(1/2)

○無堤地区や計画断面に対して高さや幅が不足している区間があり、洪水により氾濫する恐れがある。

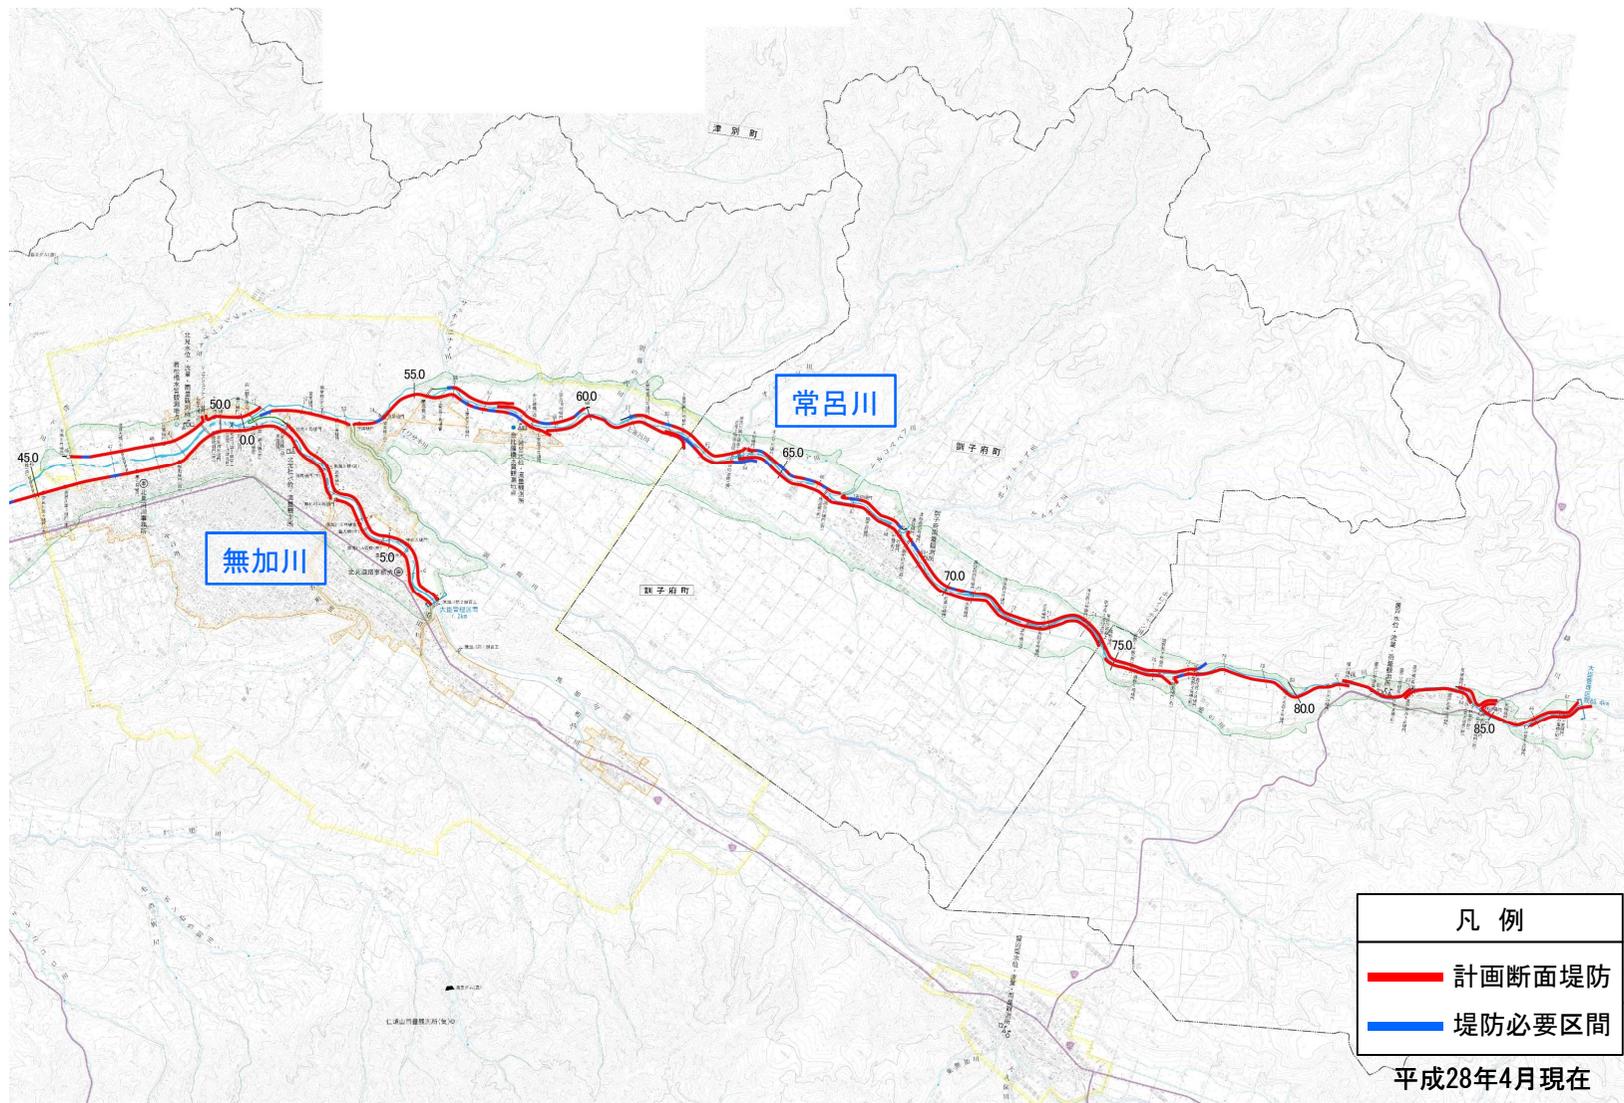
常呂川堤防整備状況図(2/2)

○無堤地区や計画断面に対して高さや幅が不足している区間があり、洪水により氾濫する恐れがある。

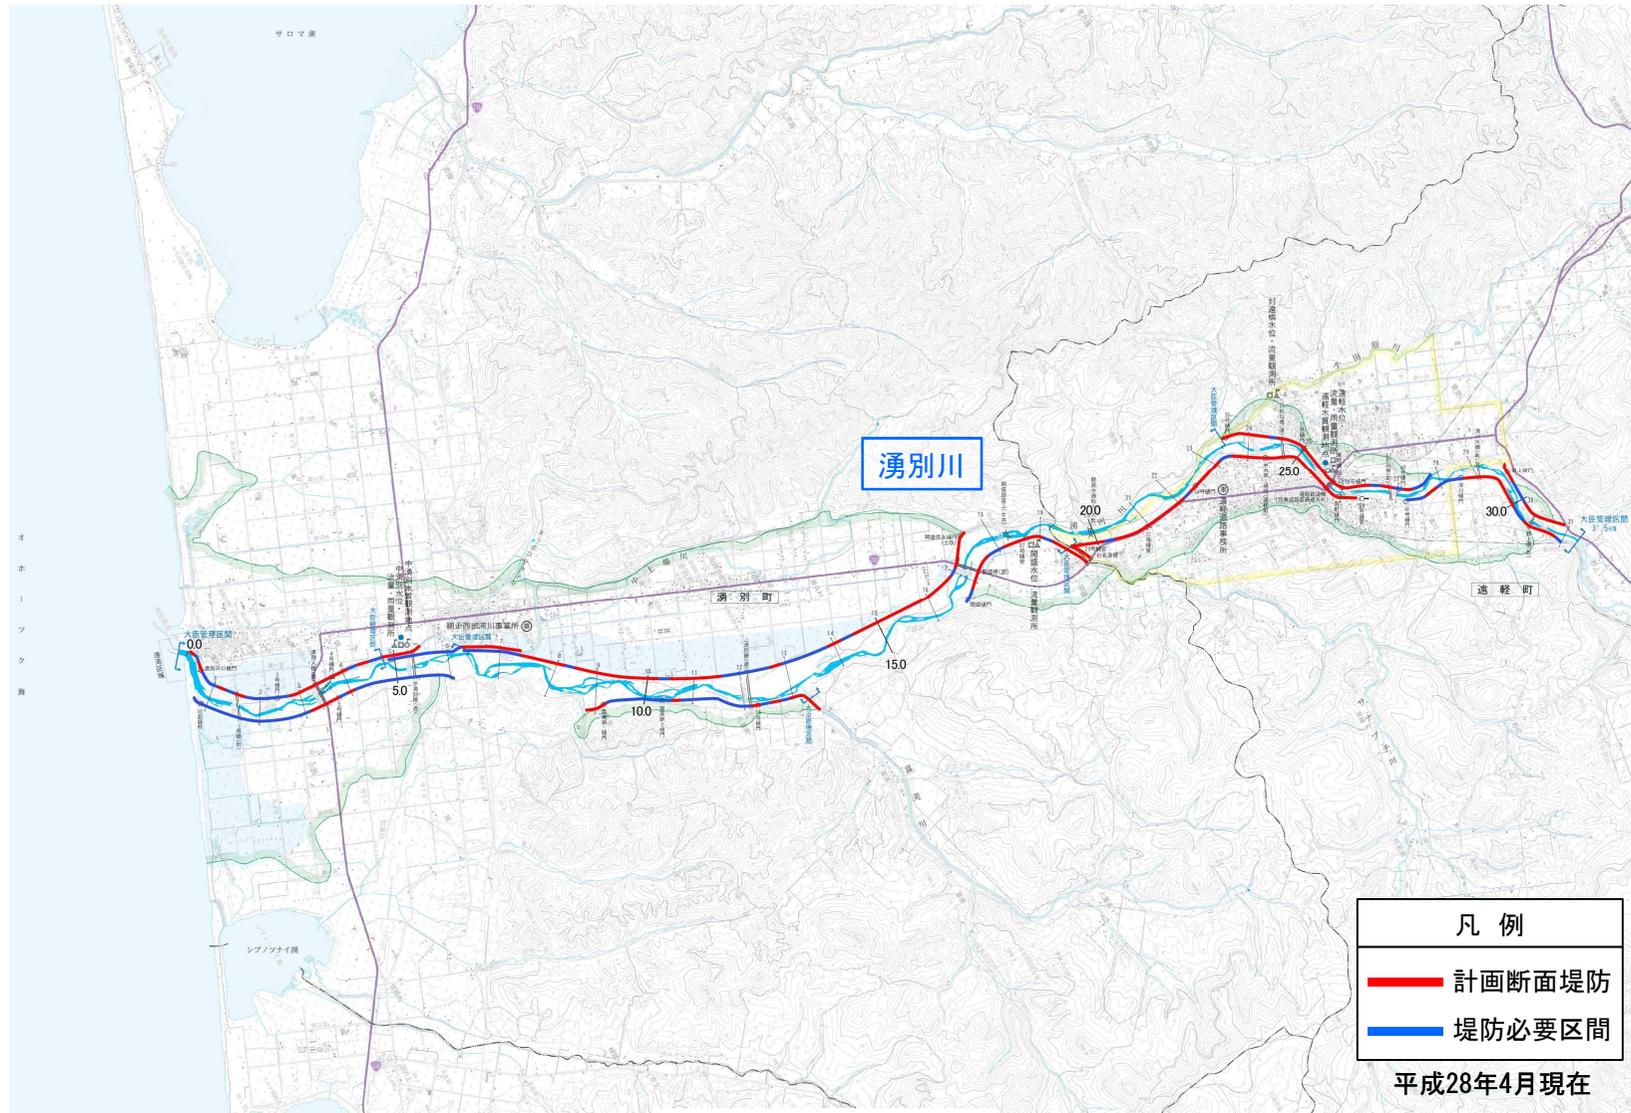
湧別川堤防整備状況図

○計画断面に対して高さや幅が不足している区間があり、洪水により氾濫する恐れがある。

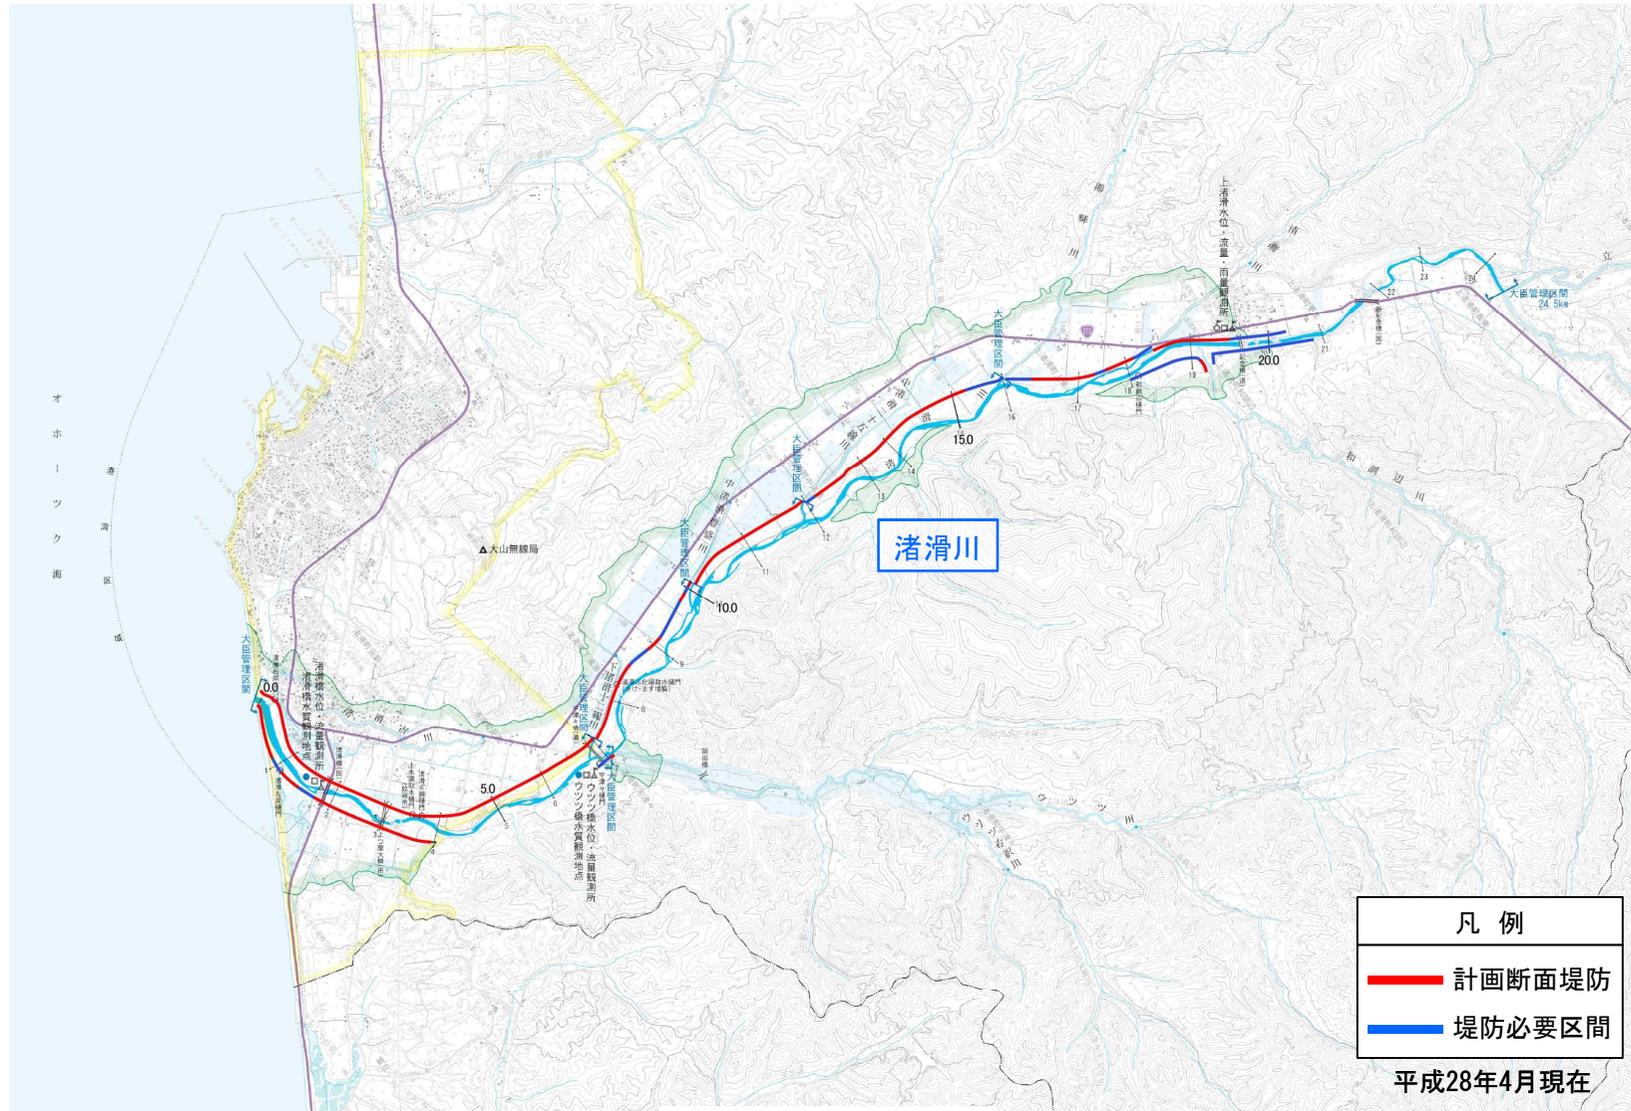
渚滑川堤防整備状況図

○無堤地区や計画断面に対して高さや幅が不足している区間があり、洪水により氾濫する恐れがある。

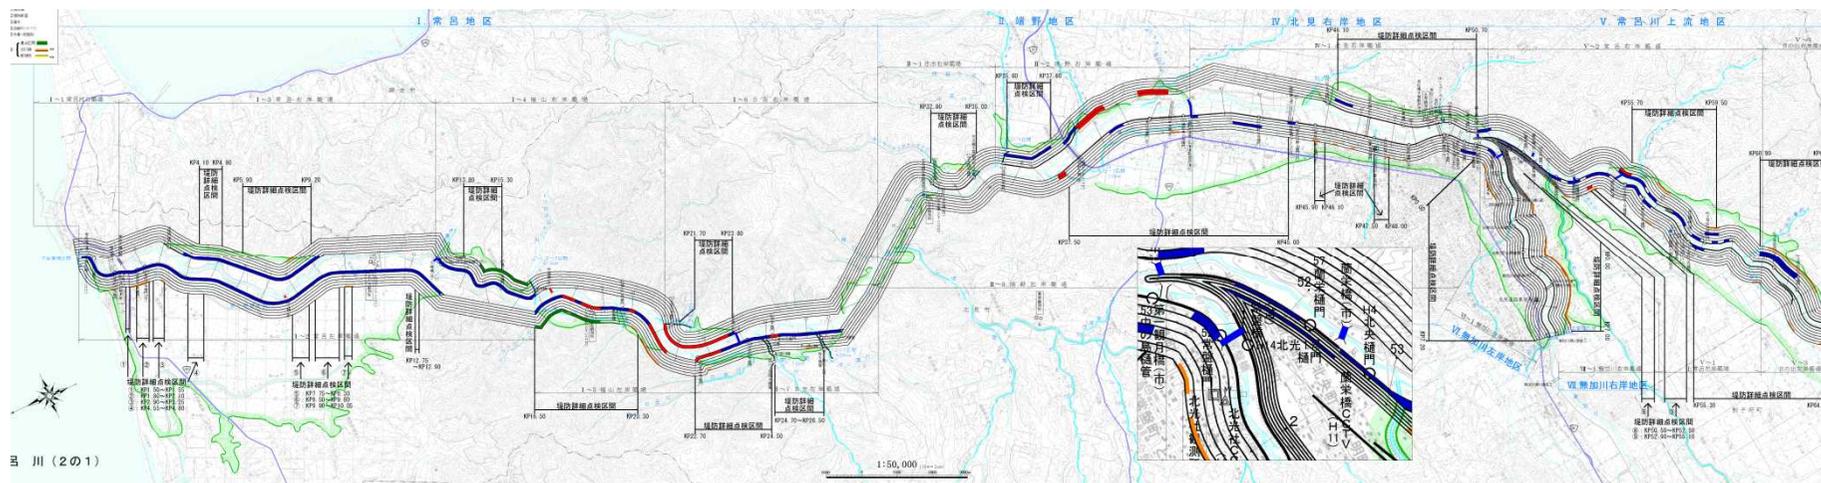
常呂川重要水防箇所図 (1/2)

(平成27年3月現在)

— 重要度A…水防上もっとも重要な区間
 — 重要度B…水防上重要な区間

- 堤防高（流下能力）**  
 Aランク： 現況の河道において計画規模の流量が流れた場合の水位が、堤防の高さや河道の流下能力が不足し、堤防の堤防高を越える箇所。  
 Bランク： 現況の河道において計画規模の流量が流れた場合の水位と現況の堤防高の差が、計画断面堤防として必要な余裕高に満たない箇所。
- 堤防断面**  
 Aランク： 計画断面堤防（標準的な堤防の断面形状）に対して、現況堤防の断面積や天端幅が半分に満たない箇所。  
 Bランク： 計画断面堤防（標準的な堤防の断面形状）に対して、現況堤防の断面積や天端幅が不足しているが、半分以上はある箇所。
- 法崩れ・すべり、漏水**  
 Aランク： 過去に法崩れ・すべりの実績や、漏水の履歴があり、その対策が未施工の箇所。  
 Bランク： 過去に法崩れ・すべりの実績や、漏水の履歴があるが、その対策が暫定施工の箇所。また、すべり破壊に対する安全度が基準値以下の箇所や、基礎地盤及び堤体の土質等からみて漏水が発生する恐れのある箇所、所要の対策が未施工の箇所。
- ※この他、水衝部や洗掘箇所、工作物等設置箇所においても評定基準を定めている。  
 また、新しく堤防を造った箇所や破堤跡、旧川跡については、注意を要する箇所、または、履歴を残すため「要注意」として整理。

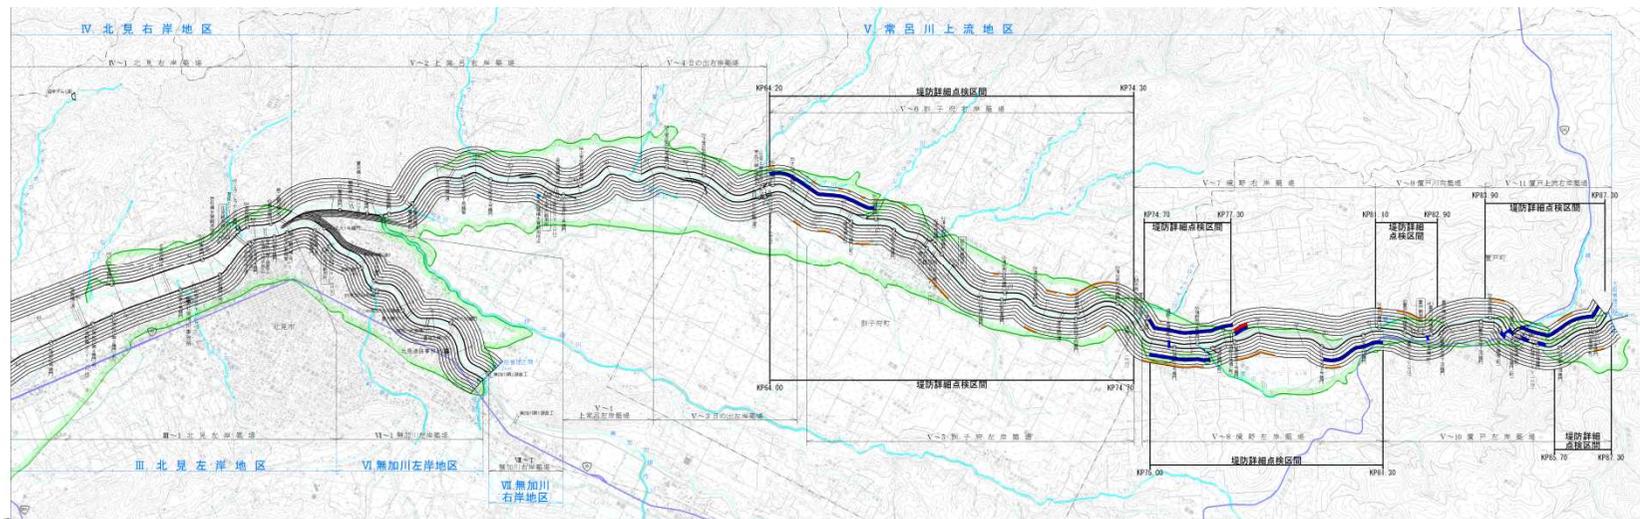
常呂川重要水防箇所図（2/2）

（平成27年3月現在）

— 重要度A…水防上もっとも重要な区間
 — 重要度B…水防上重要な区間

**堤防高（流下能力）** Aランク： 現況の河道において計画規模の流量が流れた場合の水位が、堤防の高さや河道の流下能力が不足し、堤防の堤防高を越える箇所。  
 Bランク： 現況の河道において計画規模の流量が流れた場合の水位と現況の堤防高の差が、計画断面堤防として必要な余裕高に満たない箇所。

**堤防断面** Aランク： 計画断面堤防（標準的な堤防の断面形状）に対して、現況堤防の断面積や天端幅が半分に満たない箇所。  
 Bランク： 計画断面堤防（標準的な堤防の断面形状）に対して、現況堤防の断面積や天端幅が不足しているが、半分以上はある箇所。

**法崩れ・すべり、漏水**  
 Aランク： 過去に法崩れ・すべりの実績や、漏水の履歴があり、その対策が未施工の箇所。  
 Bランク： 過去に法崩れ・すべりの実績や、漏水の履歴があるが、その対策が暫定施工の箇所。また、すべり破壊に対する安全度が基準値以下の箇所や、基礎地盤及び堤体の土質等からみて漏水が発生する恐れのある箇所、所要の対策が未施工の箇所。

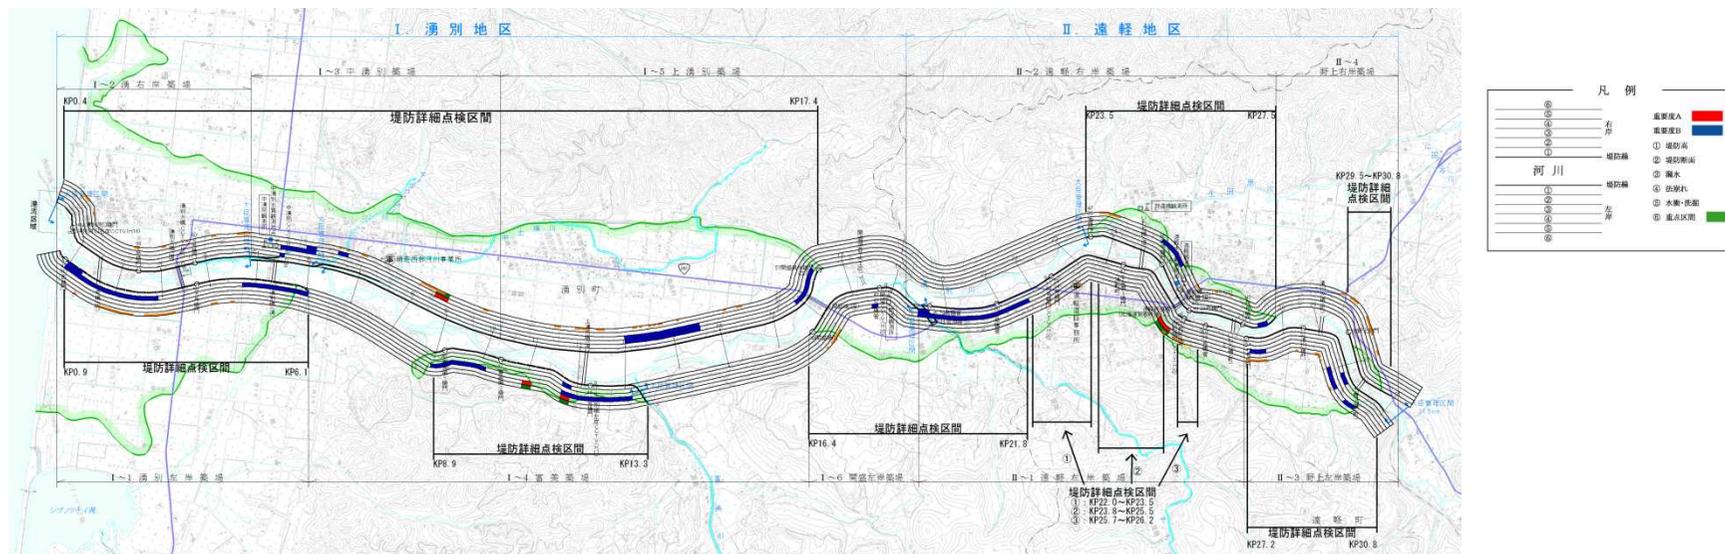
湧別川重要水防箇所図

(平成27年3月現在)

**堤防高（流下能力）** Aランク： 現況の河道において計画規模の流量が流れた場合の水位が、堤防の高さや河道の流下能力が不足し、堤防の堤防高を越える箇所。  
Bランク： 現況の河道において計画規模の流量が流れた場合の水位と現況の堤防高の差が、計画断面堤防として必要な余裕高に満たない箇所。

**堤防断面** Aランク： 計画断面堤防（標準的な堤防の断面形状）に対して、現況堤防の断面積や天端幅が半分に満たない箇所。  
Bランク： 計画断面堤防（標準的な堤防の断面形状）に対して、現況堤防の断面積や天端幅が不足しているが、半分以上はある箇所。

**法崩れ・すべり、漏水** Aランク： 過去に法崩れ・すべりの実績や、漏水の履歴があり、その対策が未施工の箇所。  
Bランク： 過去に法崩れ・すべりの実績や、漏水の履歴があるが、その対策が暫定施工の箇所。また、すべり破壊に対する安全度が基準値以下の箇所や、基礎地盤及び堤体の土質等からみて漏水が発生する恐れのある箇所、所要の対策が未施工の箇所。

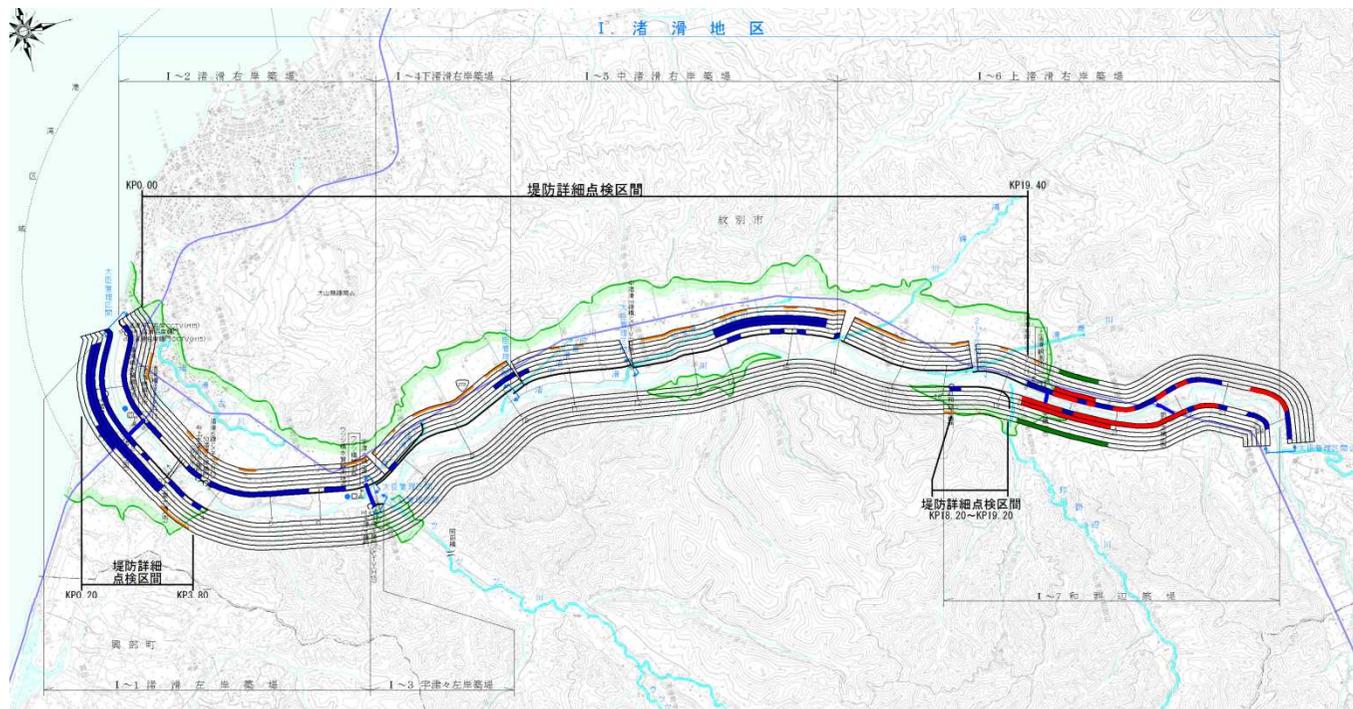
渚滑川重要水防箇所図

(平成27年3月現在)

— 重要度A…水防上もっとも重要な区間
 — 重要度B…水防上重要な区間

- 堤防高（流下能力）**  
 Aランク： 現況の河道において計画規模の流量が流れた場合の水位が、堤防の高さや河道の流下能力が不足し、堤防の堤防高を越える箇所。  
 Bランク： 現況の河道において計画規模の流量が流れた場合の水位と現況の堤防高の差が、計画断面堤防として必要な余裕高に満たない箇所。
- 堤防断面**  
 Aランク： 計画断面堤防（標準的な堤防の断面形状）に対して、現況堤防の断面積や天端幅が半分に満たない箇所。  
 Bランク： 計画断面堤防（標準的な堤防の断面形状）に対して、現況堤防の断面積や天端幅が不足しているが、半分以上はある箇所。
- 法崩れ・すべり、漏水**  
 Aランク： 過去に法崩れ・すべりの実績や、漏水の履歴があり、その対策が未施工の箇所。  
 Bランク： 過去に法崩れ・すべりの実績や、漏水の履歴があるが、その対策が暫定施工の箇所。また、すべり破壊に対する安全度が基準値以下の箇所や、基礎地盤及び堤体の土質等からみて漏水が発生する恐れのある箇所、所要の対策が未施工の箇所。
- ※この他、水衝部や洗掘箇所、工作物等設置箇所においても評定基準を定めている。  
 また、新しく堤防を造った箇所や破堤跡、旧川跡については、注意を要する箇所、または、履歴を残すため「要注意」として整理。

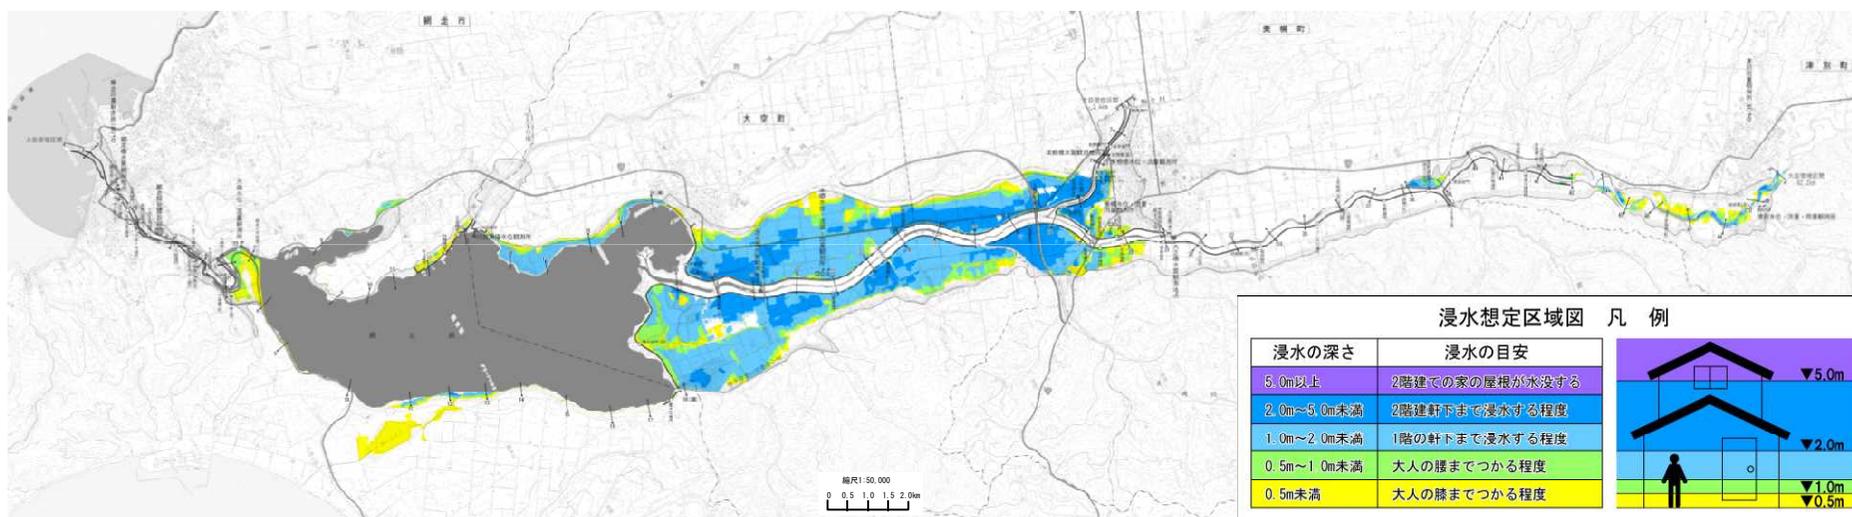
■網走川水系網走川浸水想定区域図（国土数値情報ホームページより） <http://nlftp.mlit.go.jp/ksj/index.html> 浸水想定区域図：平成21年7月現在

○網走開発建設部は、洪水防御に関する計画の基本となる降雨により網走川が氾濫した場合に浸水が想定される区域及び水深について、平成21年7月に公表している。

この浸水想定区域等は、指定時点の網走川の河道の整備状況で、洪水防御に関する計画の基本となる降雨である概ね100年に1回程度起こる大雨が降ったことにより、網走川がはん濫した場合に想定される浸水の状況を、シミュレーションにより求めたものである。

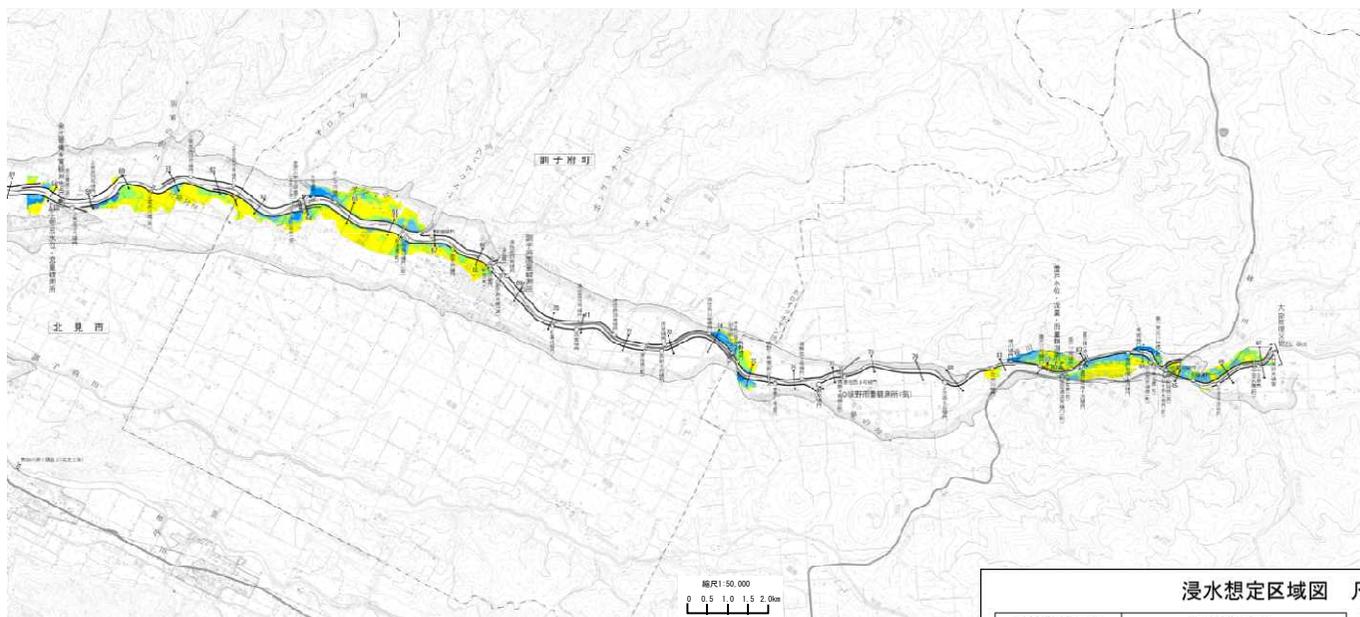
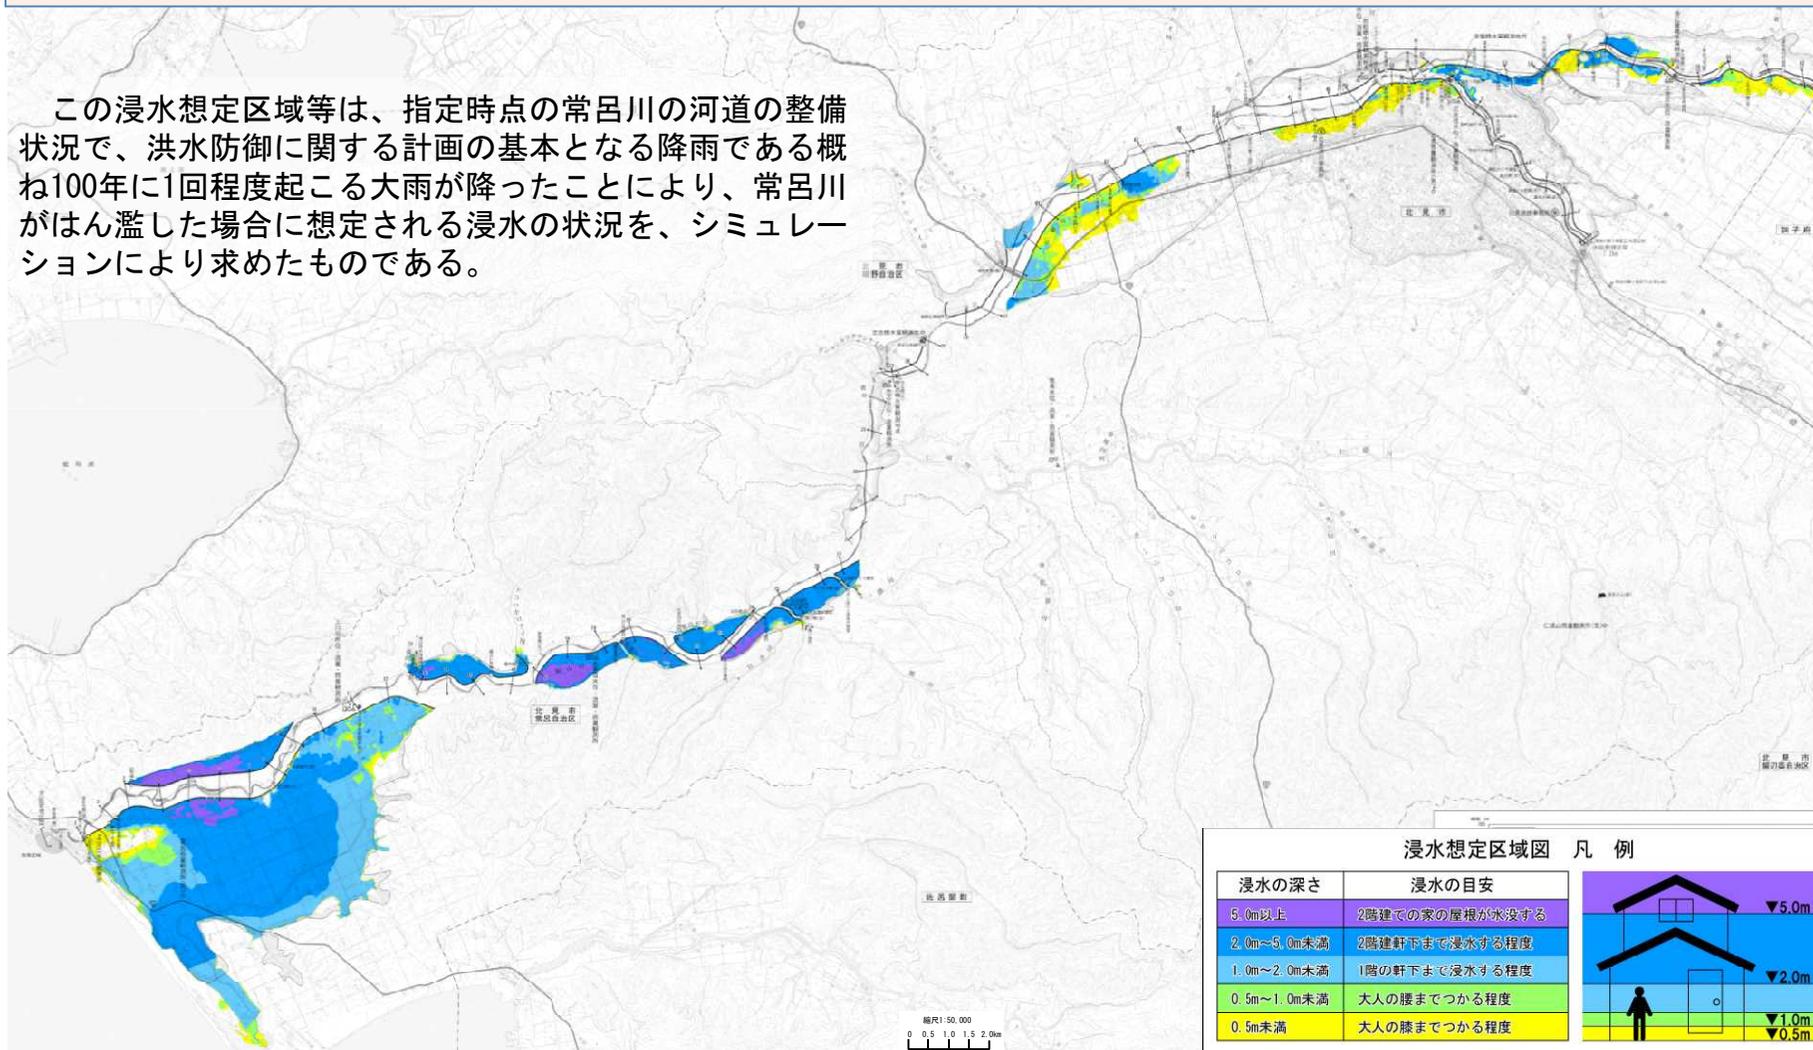
■常呂川水系常呂川浸水想定区域図（国土数値情報ホームページより） <http://nlftp.mlit.go.jp/ksj/index.html>

○網走開発建設部は、洪水防御に関する計画の基本となる降雨により常呂川が氾濫した場合に浸水が想定される区域及び浸水した場合に想定される水深について、平成21年6月に公表している。

この浸水想定区域等は、指定時点の常呂川の河道の整備状況で、洪水防御に関する計画の基本となる降雨である概ね100年に1回程度起こる大雨が降ったことにより、常呂川がはん濫した場合に想定される浸水の状況を、シミュレーションにより求めたものである。

浸水想定区域図：平成21年6月現在

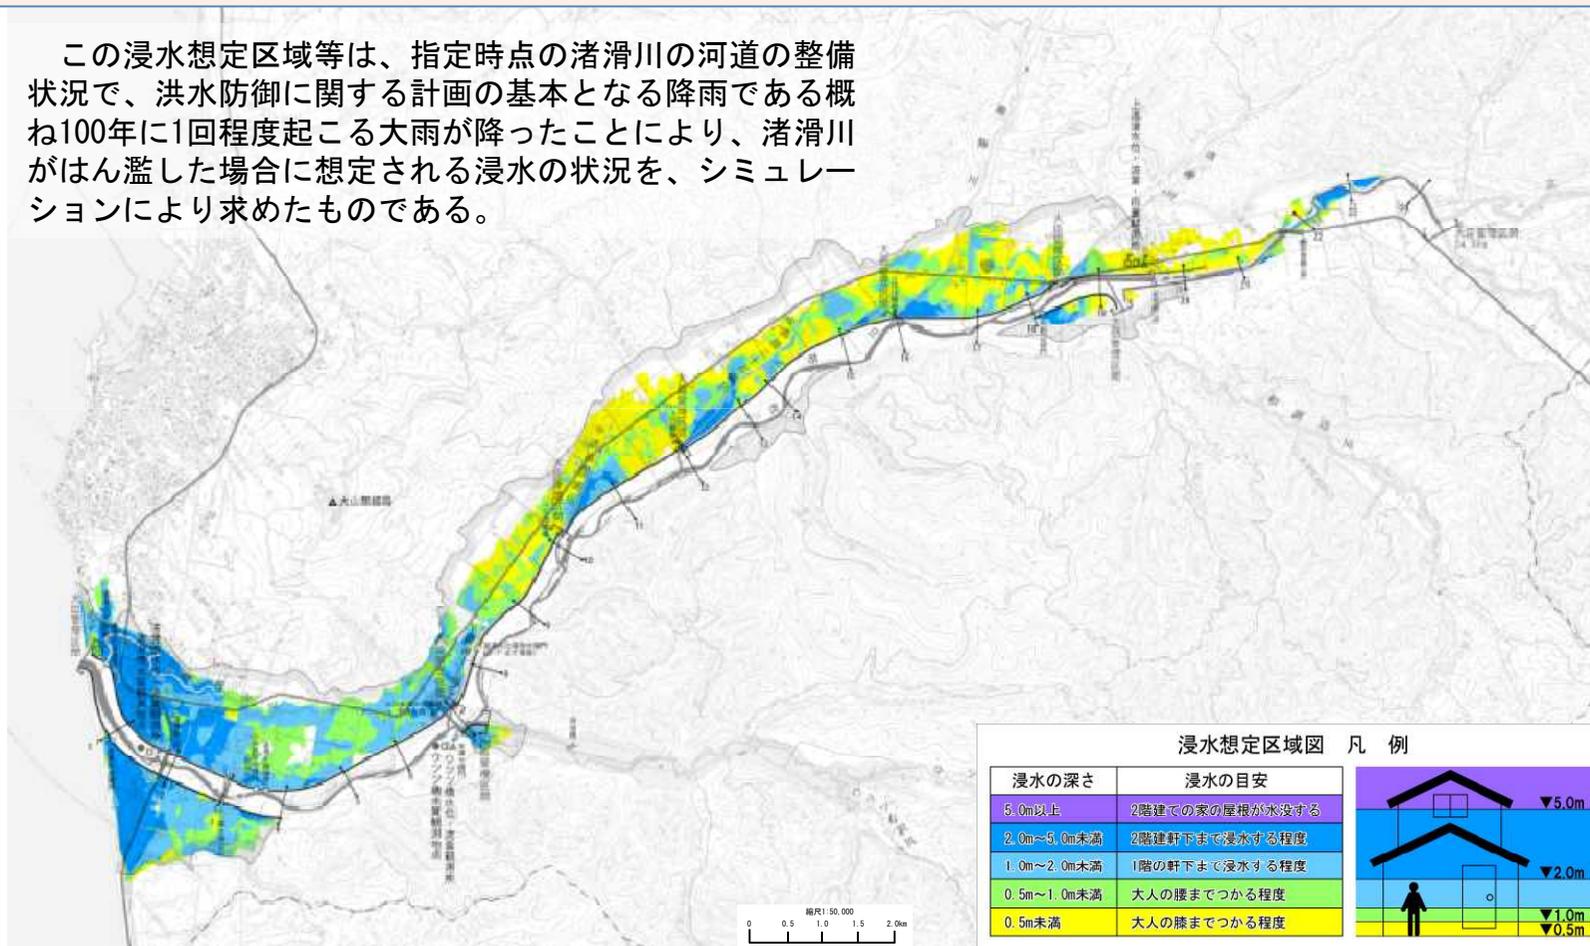
■渚滑川水系渚滑川浸水想定区域図（国土数値情報ホームページより） <http://nlftp.mlit.go.jp/ksj/index.html>

○網走開発建設部は、洪水防御に関する計画の基本となる降雨により渚滑川が氾濫した場合に浸水が想定される区域及び浸水した場合に想定される水深について、平成22年9月に公表している。

この浸水想定区域等は、指定時点の渚滑川の河道の整備状況で、洪水防御に関する計画の基本となる降雨である概ね100年に1回程度起こる大雨が降ったことにより、渚滑川がはん濫した場合に想定される浸水の状況を、シミュレーションにより求めたものである。

浸水想定区域図：平成22年9月現在

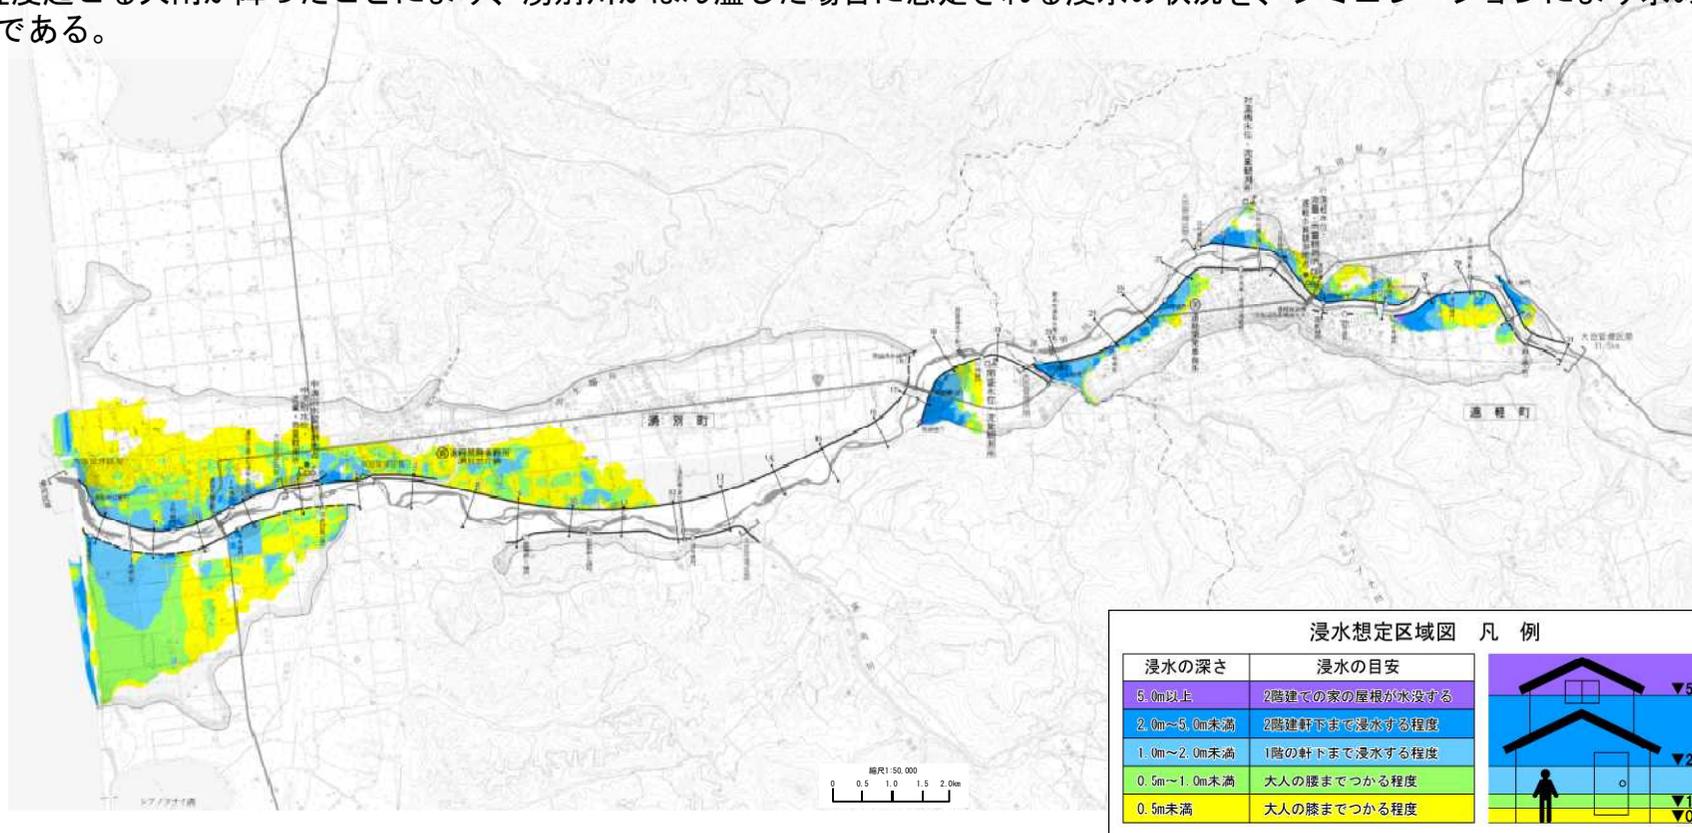
■湧別川水系湧別川浸水想定区域図（国土数値情報ホームページより） <http://nlftp.mlit.go.jp/ksj/index.html> 浸水想定区域図：平成23年4月現在

○網走開発建設部は、洪水防御に関する計画の基本となる降雨により湧別川が氾濫した場合に浸水が想定される区域及び浸水した場合に想定される水深について、平成23年4月に公表している。

この浸水想定区域等は、指定時点の湧別川の河道の整備状況で、洪水防御に関する計画の基本となる降雨である概ね100年に1回程度起こる大雨が降ったことにより、湧別川がはん濫した場合に想定される浸水の状況を、シミュレーションにより求めたものである。

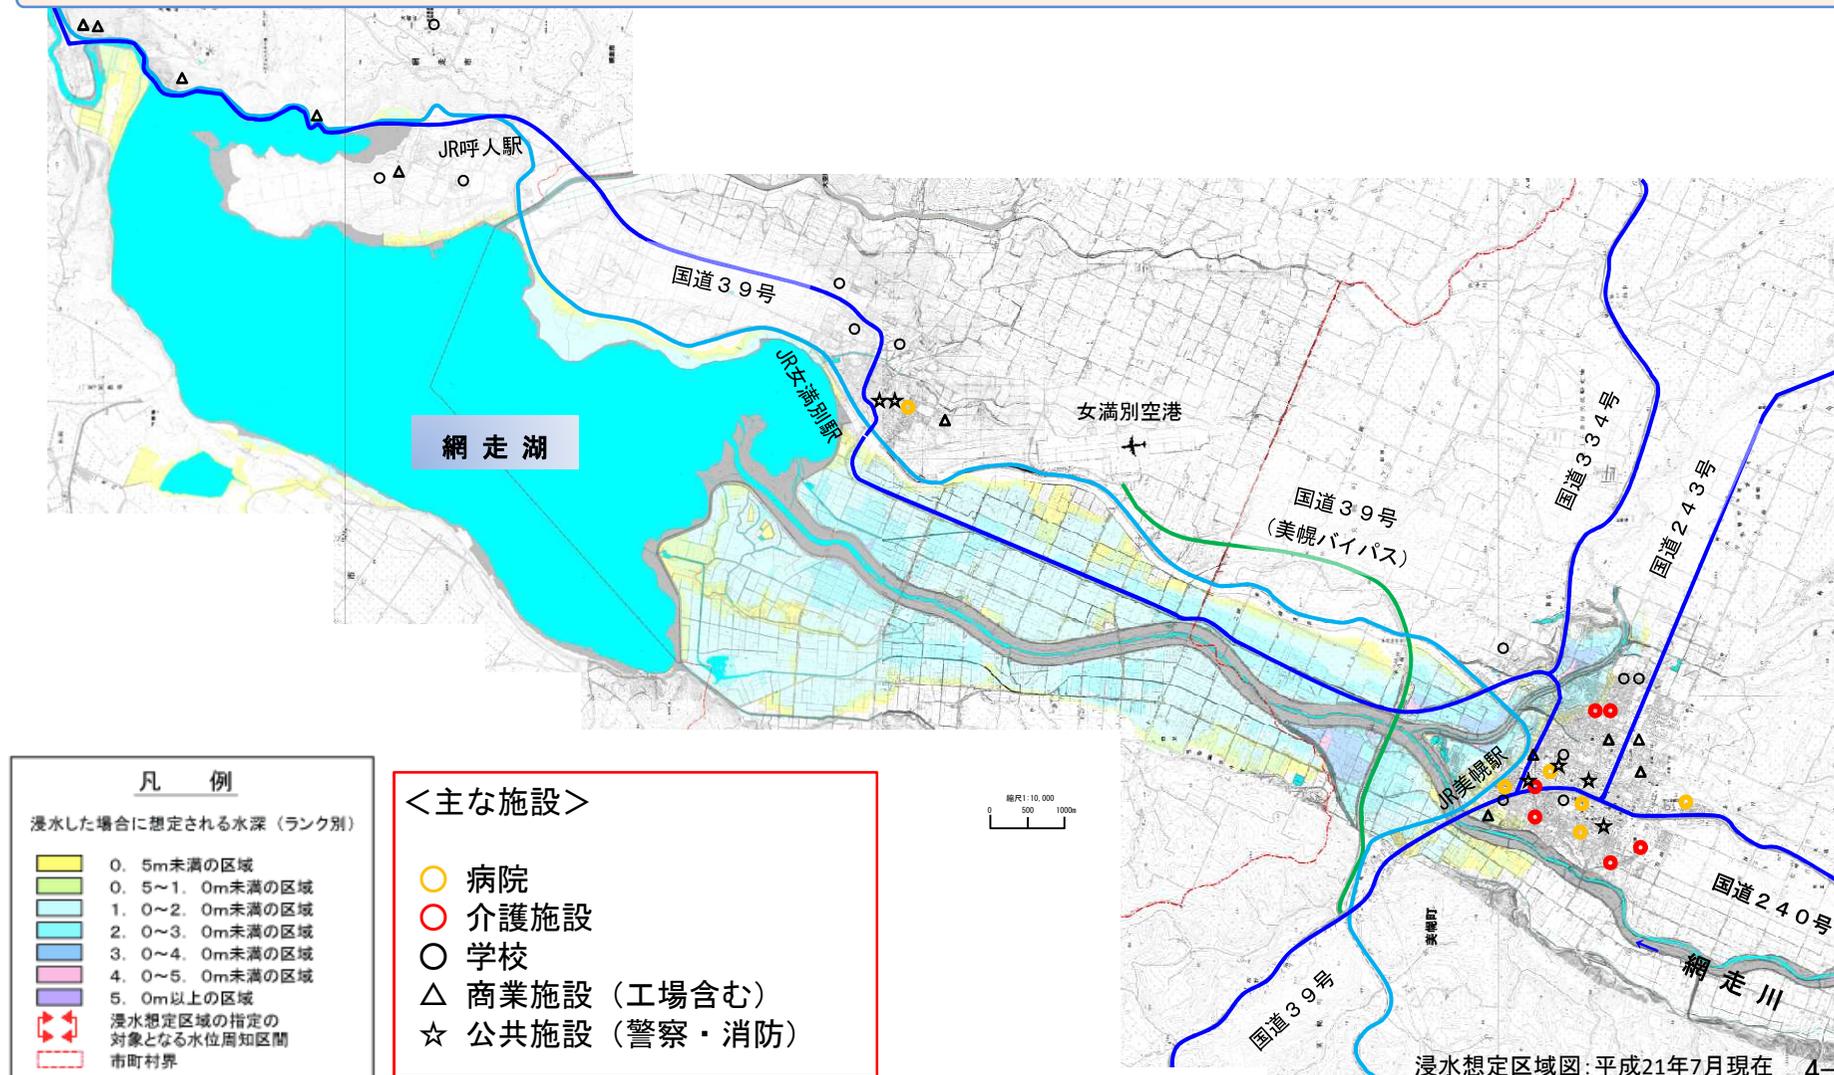
網走川・美幌川浸水想定区域図

○大空町・美幌町における計画規模の浸水想定区域周辺には、病院や学校、商業施設、公共施設があるほか、浸水想定区域内には、道北地方の中心都市である旭川市とオホーツク地方を結ぶ国道、鉄道がある。また中流部美幌町においては、オホーツクと各都市を結ぶ国道が重複するなど、網走管内の産業・生活に関わる重要な陸路がある。

浸水想定区域図：平成21年7月現在  
 要配慮者施設：平成27年4月現在
