## (4) 現状の水害リスクや取組状況について

# 洪水の発生状況

# 各河川の洪水発生状況

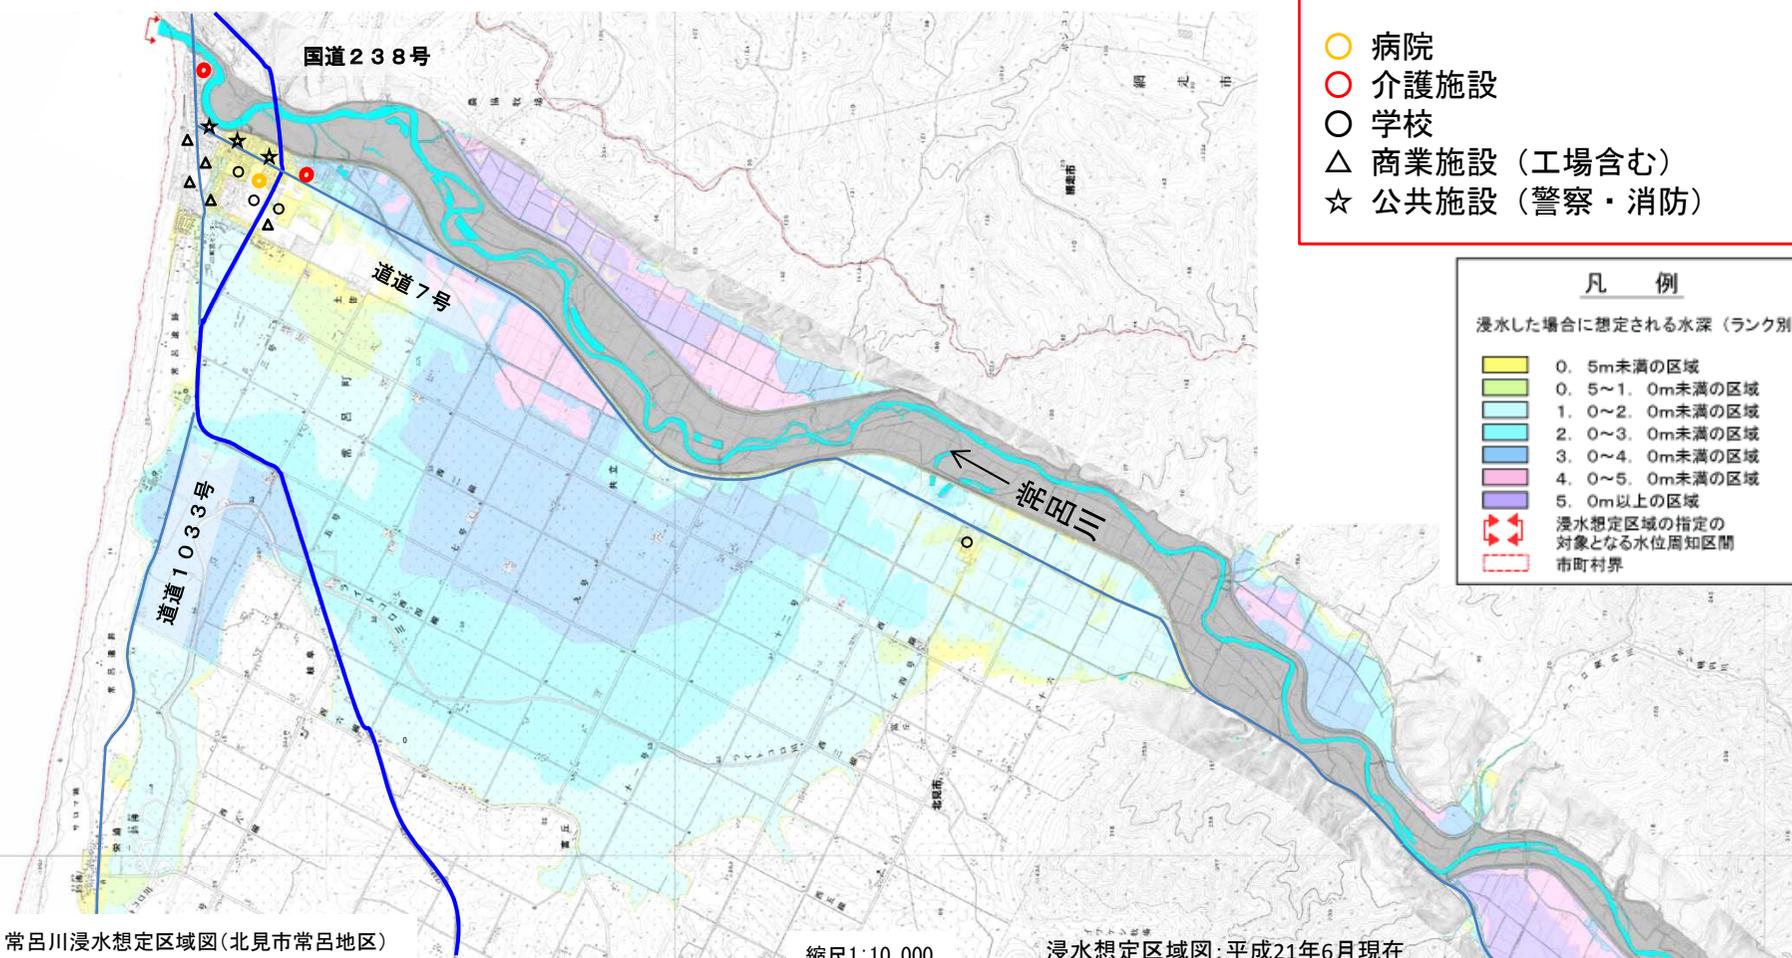
常呂川浸水想定区域図（北見市常呂地区）

○常呂市街部における計画規模の浸水想定区域内には、網走、紋別方面に通じる国道及び北見市内に通じる道道がある。また、市街地や学校、商業施設などが多く点在する。

縮尺1:10,000

浸水想定区域図：平成21年6月現在  
 主な施設調べ：平成27年4月現在

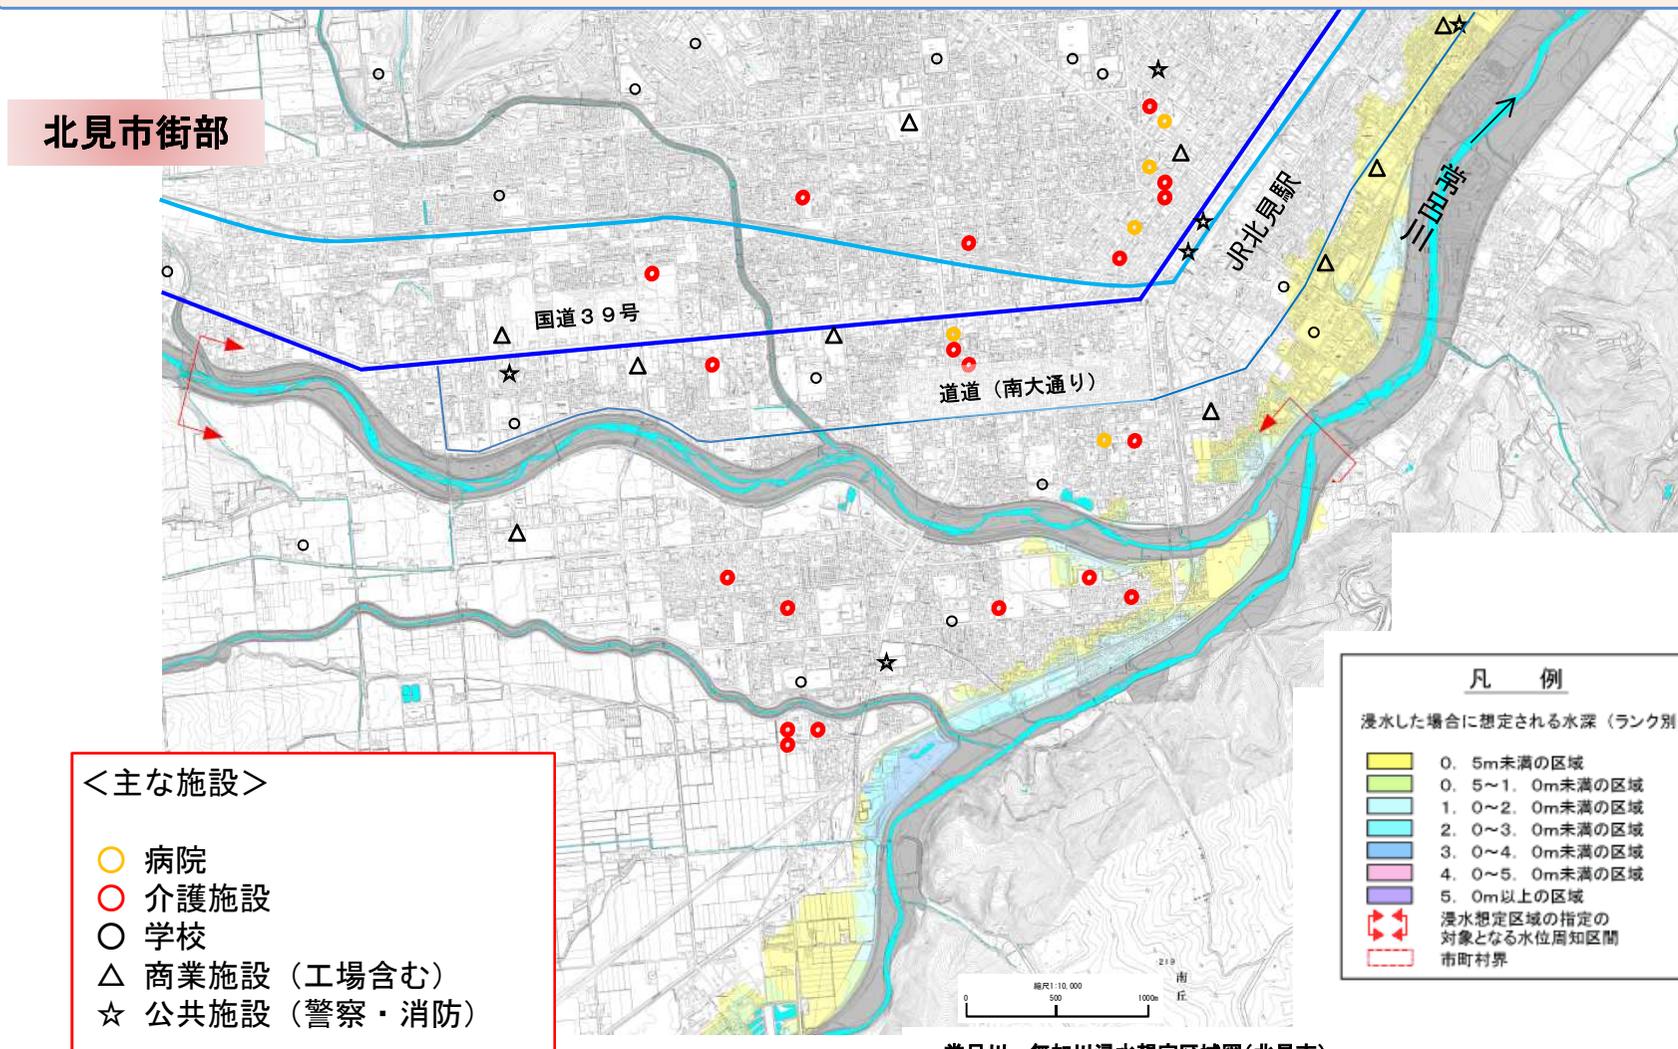
常呂川、無加川浸水想定区域図(北見市)

○北見市街部における計画規模の浸水想定区域周辺には、病院や学校、商業施設、公共施設があるほか、河川沿い（浸水想定区域内）には、道道（南大通り）が縦貫し、住宅密集地で商業施設が点在している。

浸水想定区域図：平成21年6月現在  
 主な施設調べ：平成27年4月現在

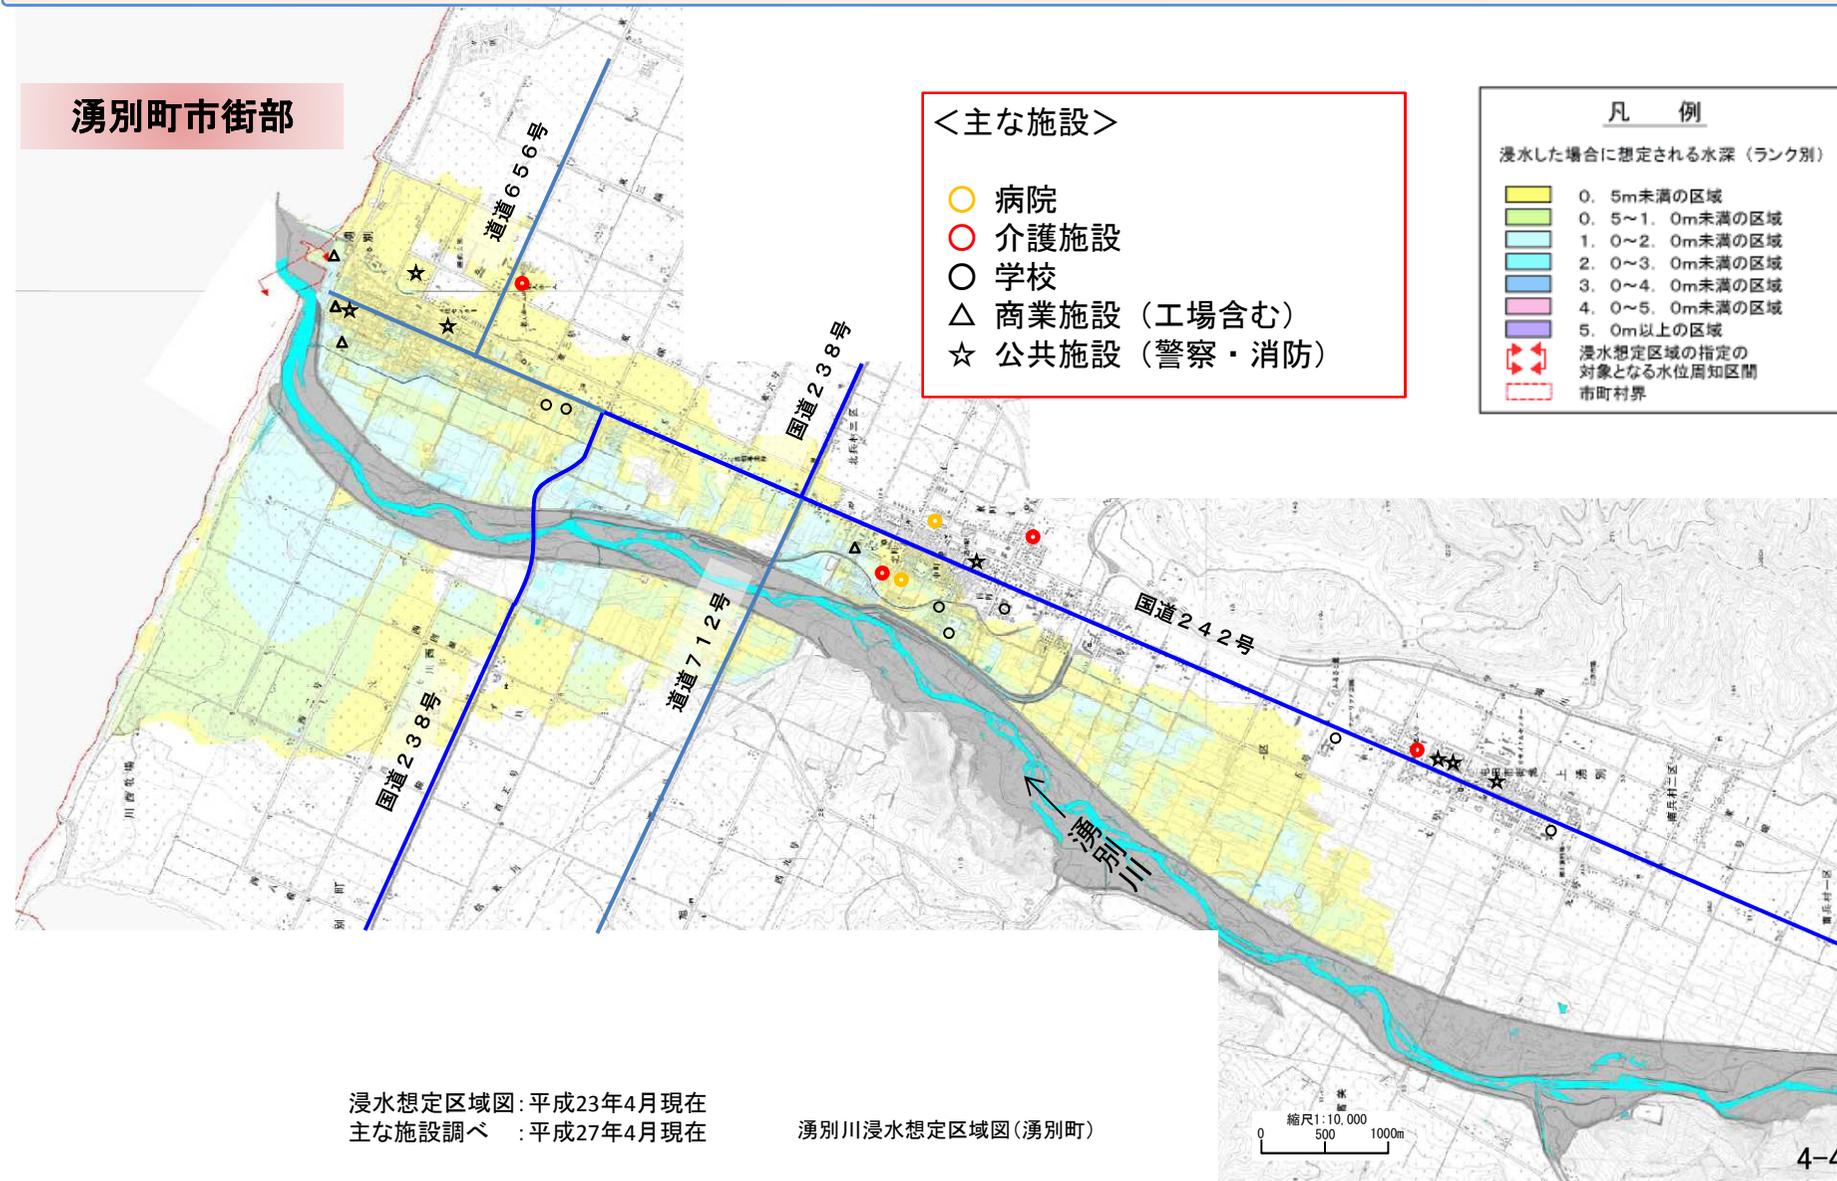
湧別川浸水想定区域図（湧別町）

○湧別市街部における計画規模の浸水想定区域内には、網走、紋別、遠軽方面に通じる国道があり、道路に面して病院や学校、商業施設が点在する。

浸水想定区域図：平成23年4月現在  
 主な施設調べ：平成27年4月現在

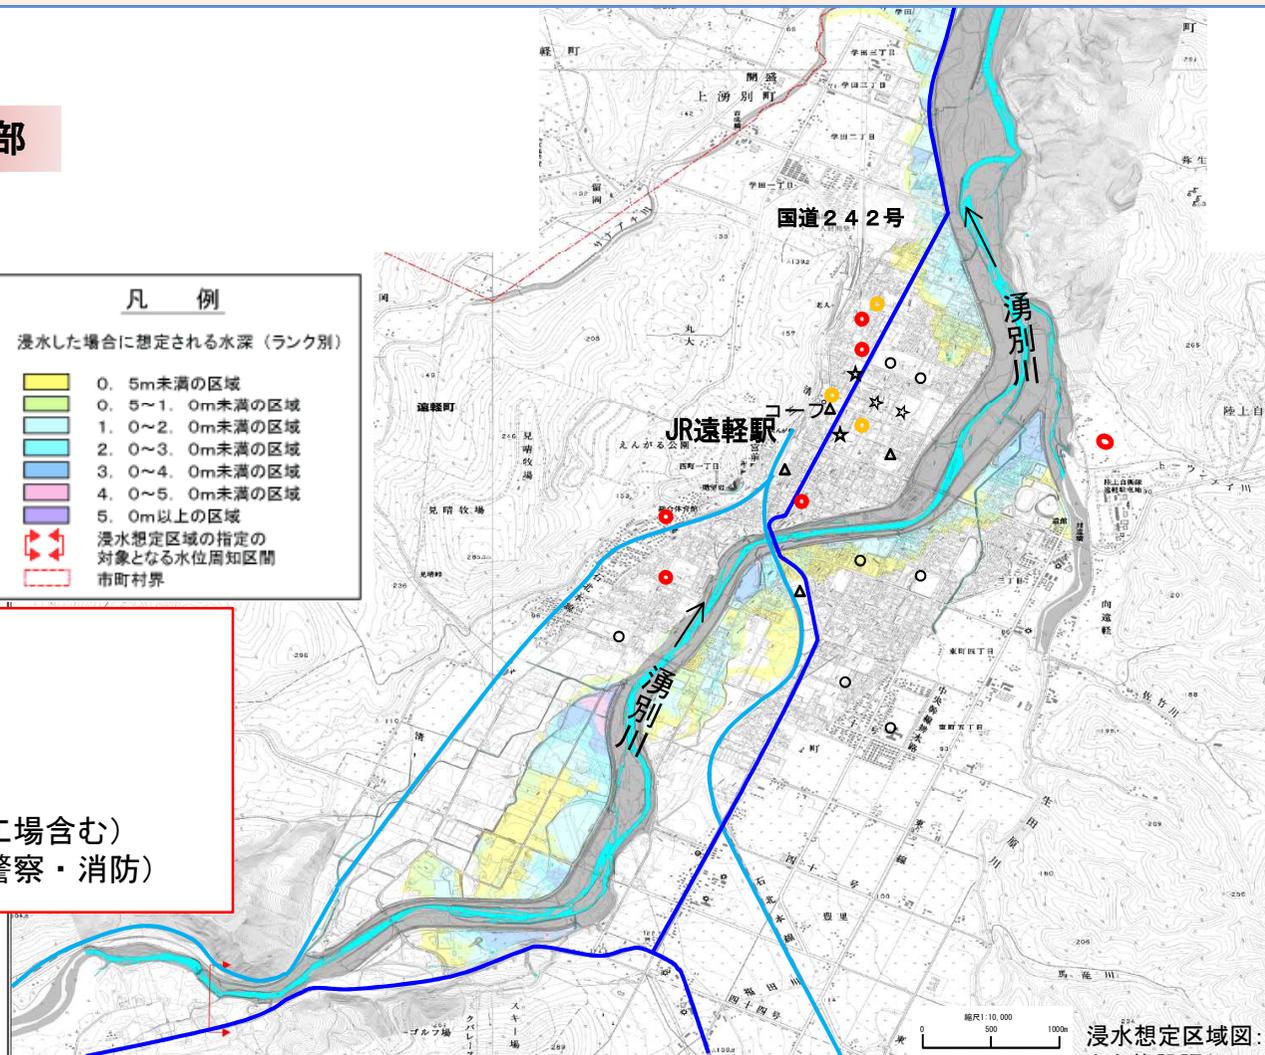
○遠軽市街部における計画規模の浸水想定区域周辺には、病院や学校、商業施設、公共施設があるほか、浸水想定区域内には、帯広方面に通じる国道や道央圏とオホーツクを結ぶ、鉄道がある。また、市街地や学校、商業施設などが点在する。

浸水想定区域図：平成23年4月現在  
 主な施設調べ：平成27年4月現在

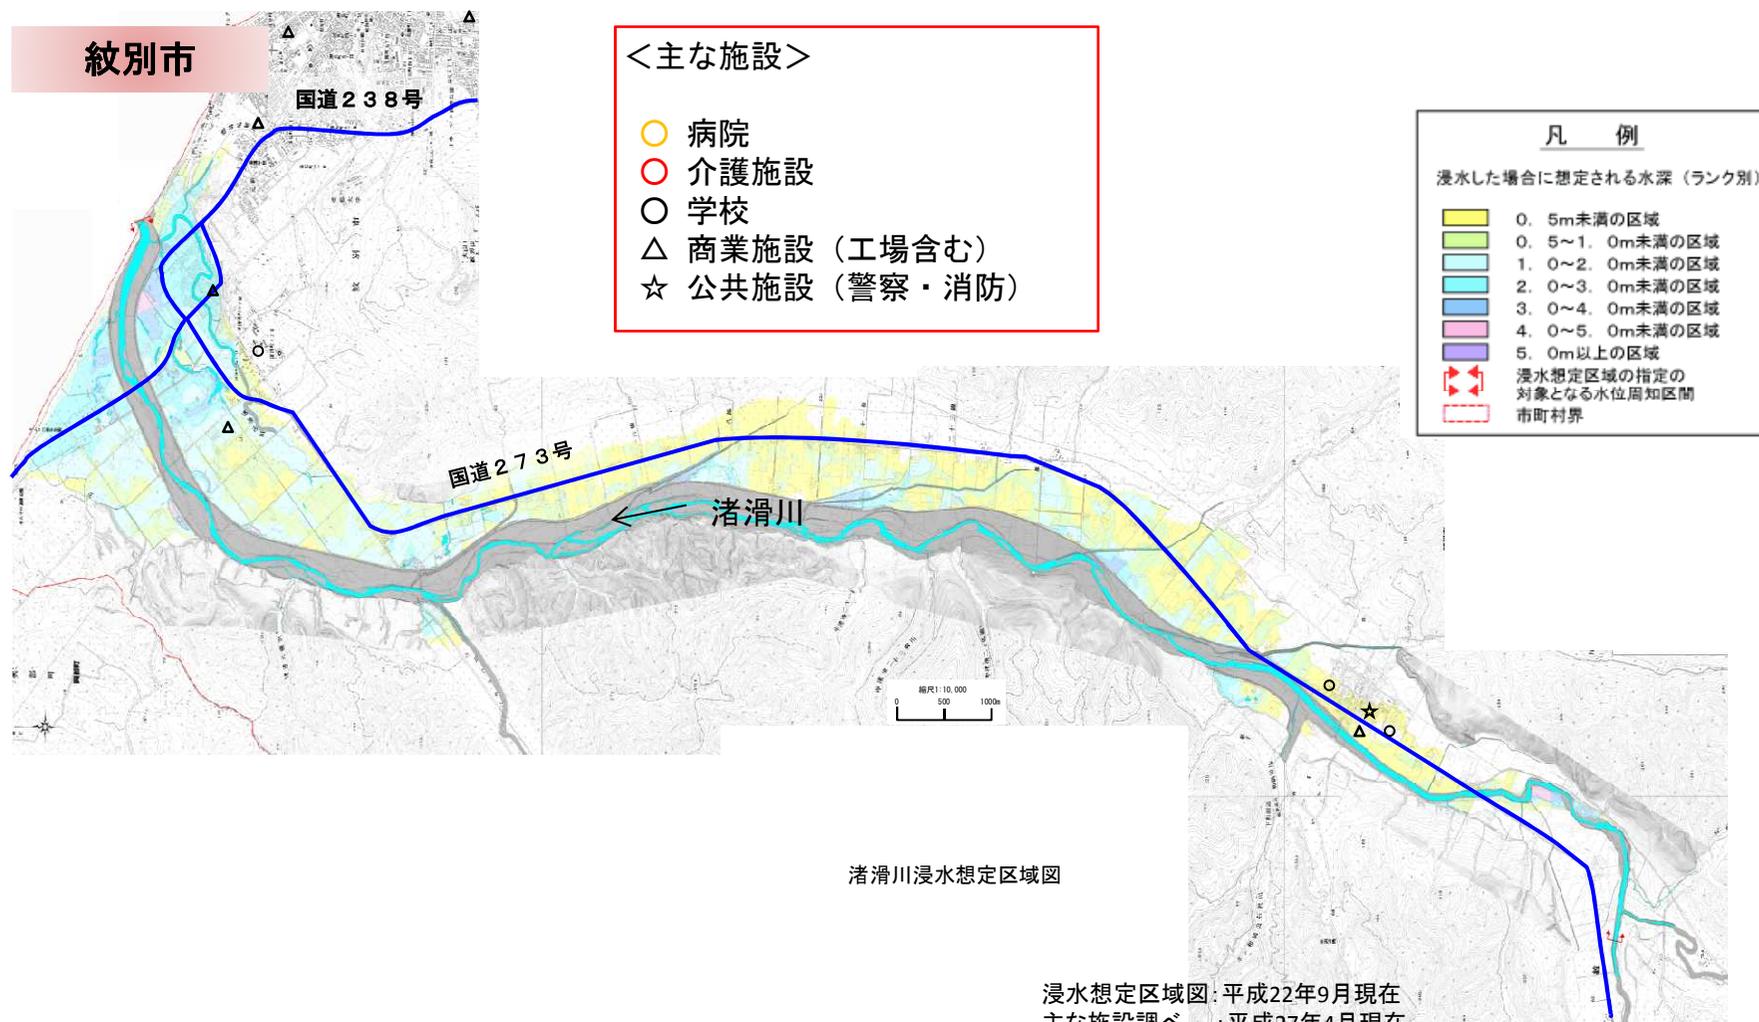
○紋別市内における計画規模の浸水想定区域内には、帯広へ通じる物流要衝となる国道がある。  
また国道沿いには、学校や商業施設などが点在する。

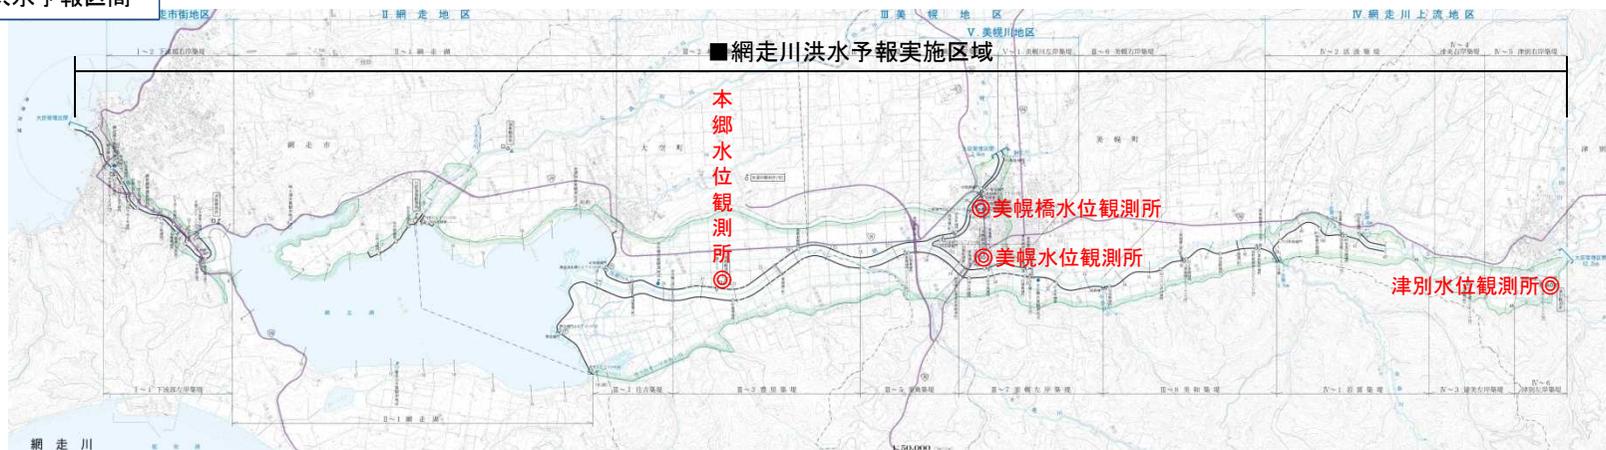
### ■網走川洪水予報区間

- 網走川では、避難勧告の発令の目安となる氾濫危険情報の発表等の洪水予報を実施している。
- 氾濫危険水位は、氾濫がはじまる水位を基準水位観測所の水位に換算し、避難に必要な時間を考慮して設定している。
- 洪水予報等の防災情報の持つ意味や防災情報を受けた場合の対応について共有しておく必要がある。

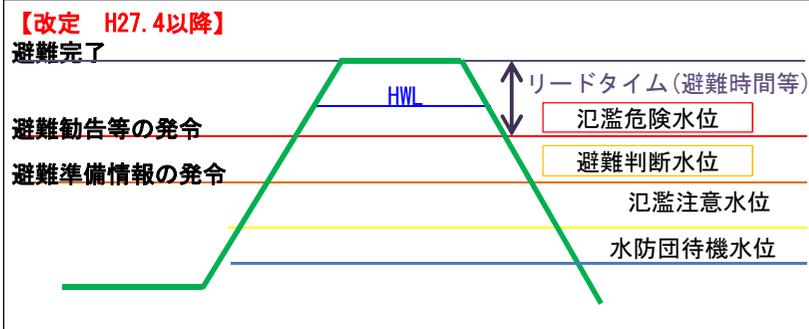
### ■避難に関する基準水位

基準観測所の受け持ち区間の出水特性（水位上昇量）や沿川住民の避難に要する時間（リードタイム）を踏まえて設定。

- 【氾濫危険水位】**
  - ・市町村長の避難勧告等の発令判断の目安
  - ・住民の避難判断の参考になる水位
- 【避難判断水位】**
  - ・市町村長の避難準備情報等の発令判断の目安
  - ・住民の氾濫に関する情報への注意喚起
- 【氾濫注意水位】**
  - ・水防団の出動の目安
- 【水防団待機水位】**
  - ・水防団が出動のために待機する水位

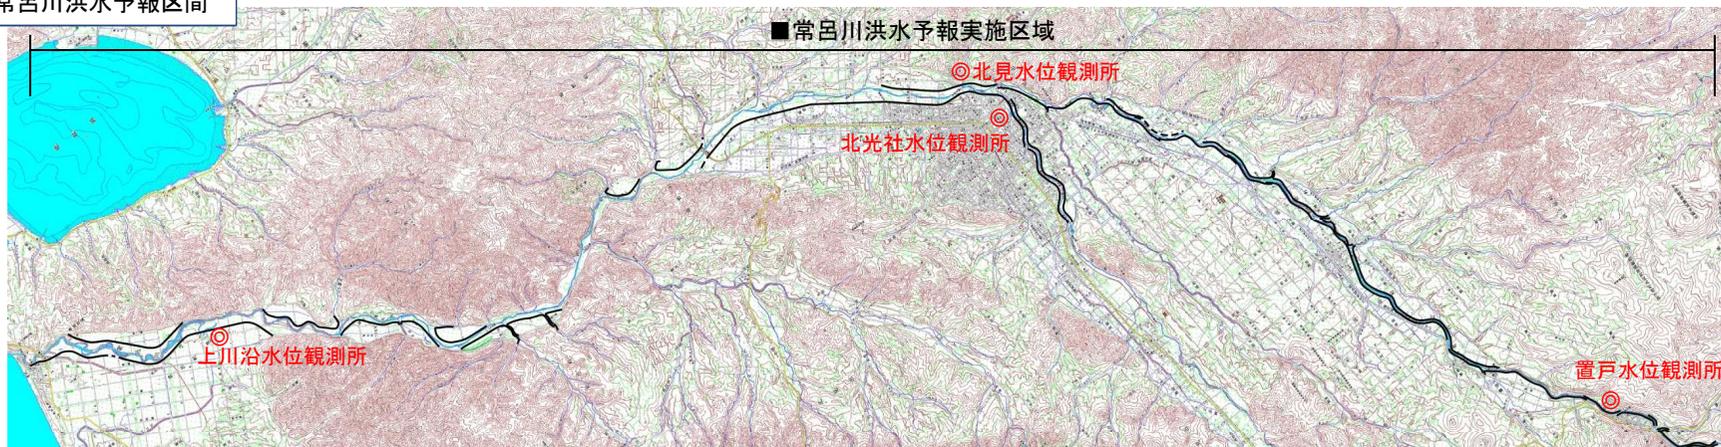
### ■常呂川洪水予報区間

- 常呂川では、避難勧告の発令の目安となる氾濫危険情報の発表等の洪水予報を実施している。
- 氾濫危険水位は、氾濫がはじまる水位を基準水位観測所の水位に換算し、避難に必要な時間を考慮して設定している。
- 洪水予報等の防災情報の持つ意味や防災情報を受けた場合の対応について共有しておく必要がある。

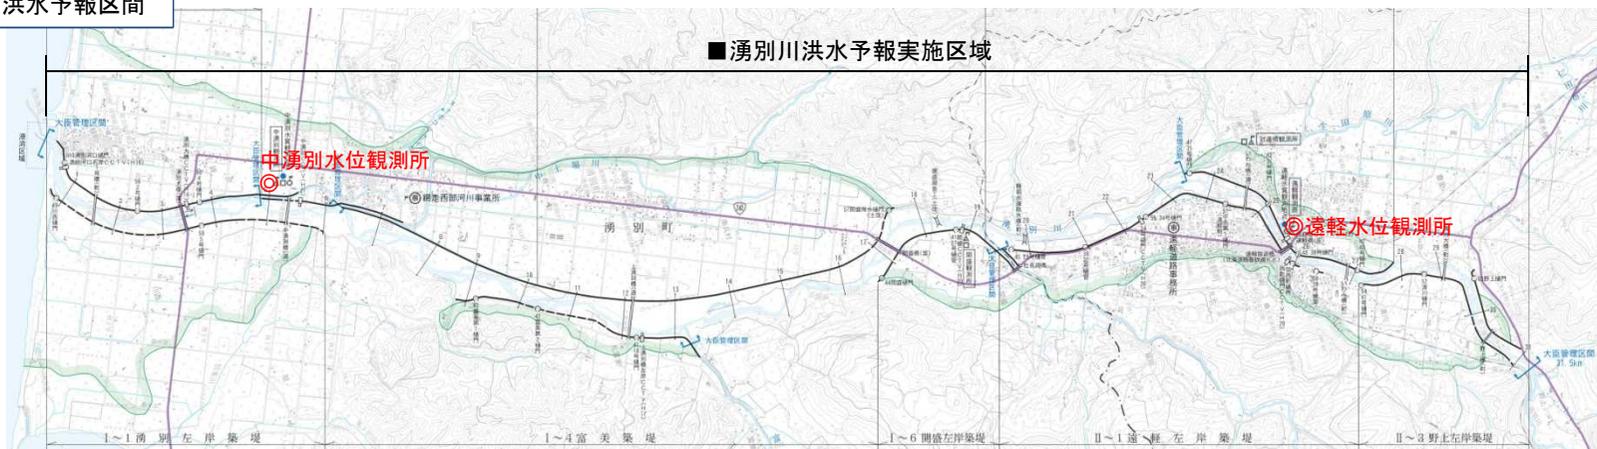
### ■湧別川洪水予報区間

- 湧別川では、避難勧告の発令の目安となる氾濫危険情報の発表等の洪水予報を実施している。
- 氾濫危険水位は、氾濫がはじまる水位を基準水位観測所の水位に換算し、避難に必要な時間を考慮して設定している。
- 洪水予報等の防災情報の持つ意味や防災情報を受けた場合の対応について共有しておく必要がある。

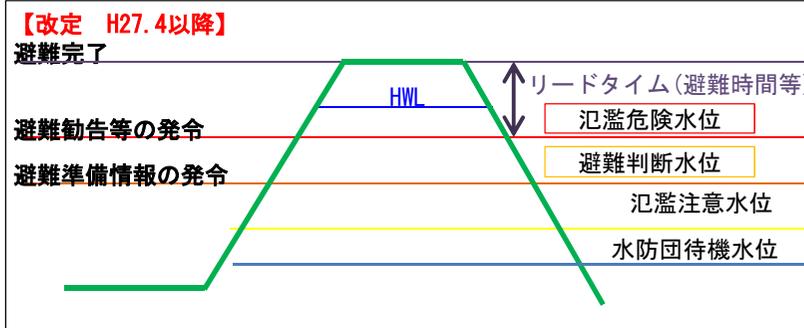
### ■避難に関する基準水位

基準観測所の受け持ち区間の出水特性（水位上昇量）や沿川住民の避難に要する時間（リードタイム）を踏まえて設定。

- 【氾濫危険水位】**
  - ・市町村長の避難勧告等の発令判断の目安
  - ・住民の避難判断の参考になる水位
- 【避難判断水位】**
  - ・市町村長の避難準備情報等の発令判断の目安
  - ・住民の氾濫に関する情報への注意喚起
- 【氾濫注意水位】**
  - ・水防団の出動の目安
- 【水防団待機水位】**
  - ・水防団が出動のために待機する水位

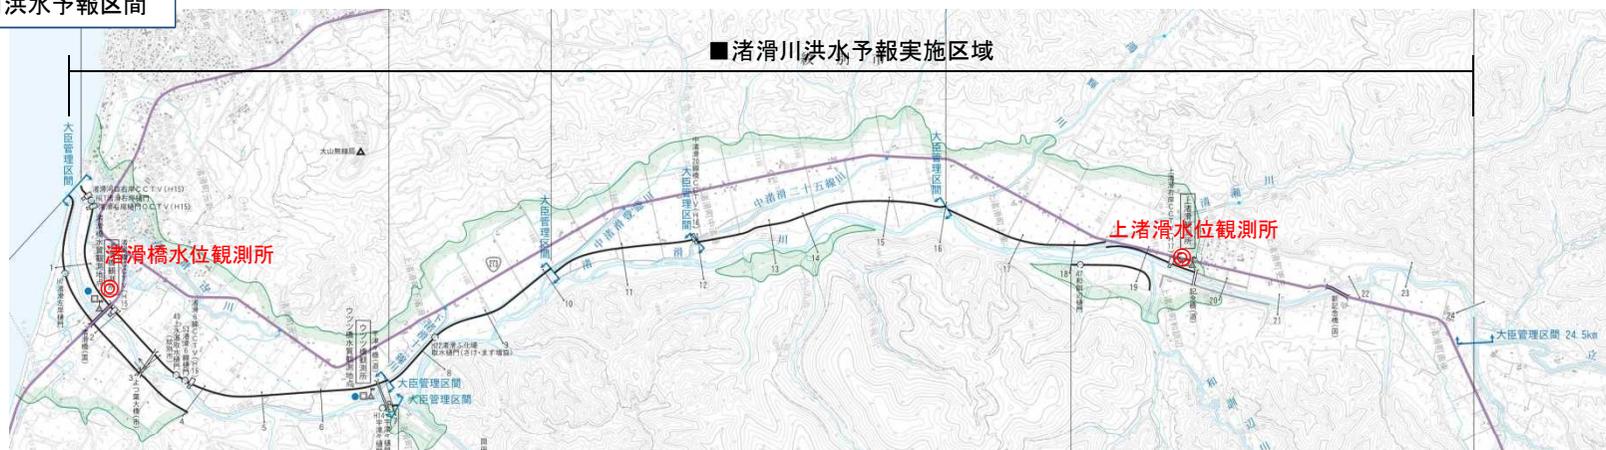
### ■ 渚滑川洪水予報区間

- 渚滑川では、避難勧告の発令の目安となる氾濫危険情報の発表等の洪水予報を実施している。
- 氾濫危険水位は、氾濫がはじまる水位を基準水位観測所の水位に換算し、避難に必要な時間を考慮して設定している。
- 洪水予報等の防災情報の持つ意味や防災情報を受けた場合の対応について共有しておく必要がある。

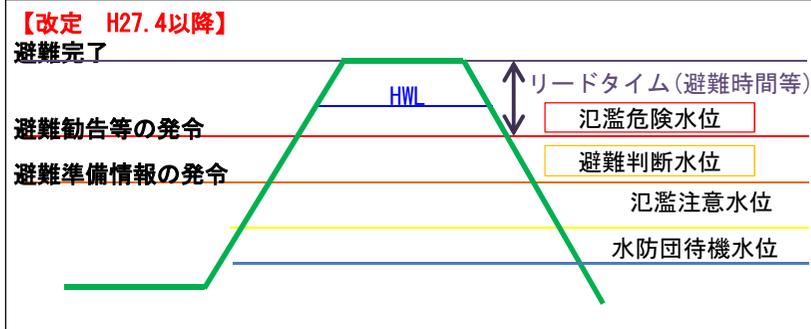
### ■ 避難に関する基準水位

基準観測所の受け持ち区間の出水特性（水位上昇量）や沿川住民の避難に要する時間（リードタイム）を踏まえて設定。

- 【氾濫危険水位】**
  - ・市町村長の避難勧告等の発令判断の目安
  - ・住民の避難判断の参考になる水位
- 【避難判断水位】**
  - ・市町村長の避難準備情報等の発令判断の目安
  - ・住民の氾濫に関する情報への注意喚起
- 【氾濫注意水位】**
  - ・水防団の出動の目安
- 【水防団待機水位】**
  - ・水防団が出動のために待機する水位

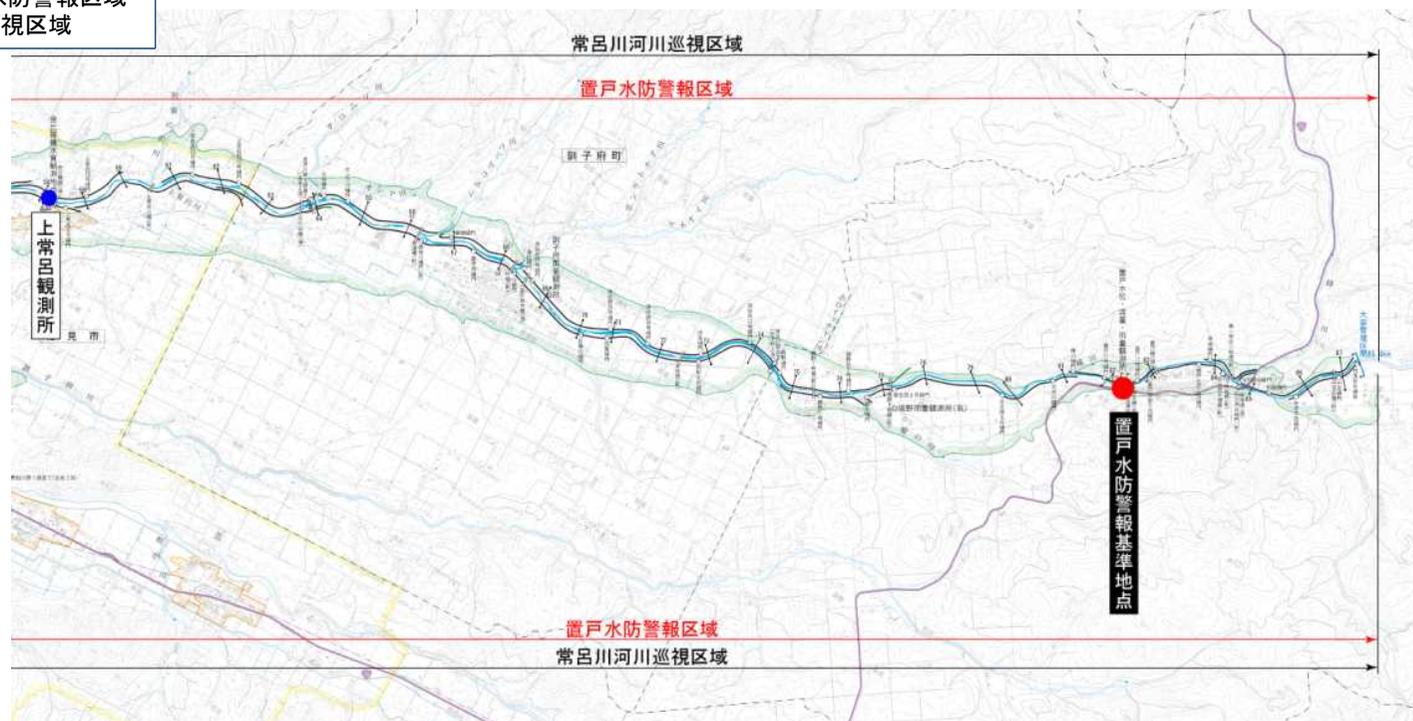
■常呂川水防警報区域  
および巡視区域

平常時巡視  
(高水敷)

目的別巡視

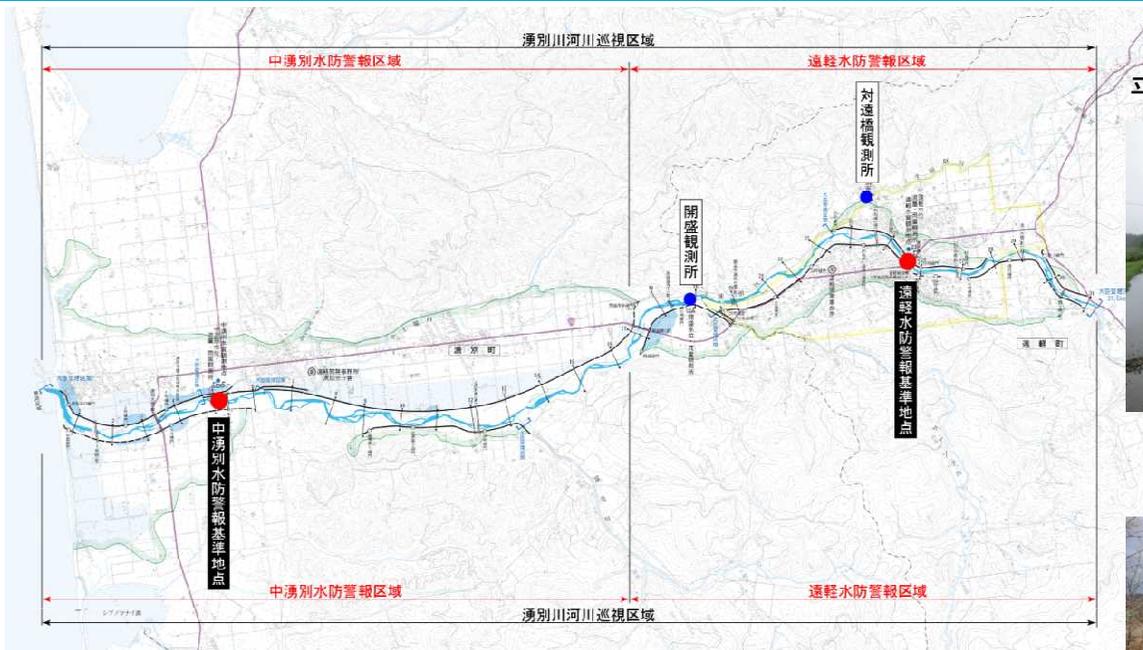
■湧別川水防警報区域  
および巡視区域

平常時巡視

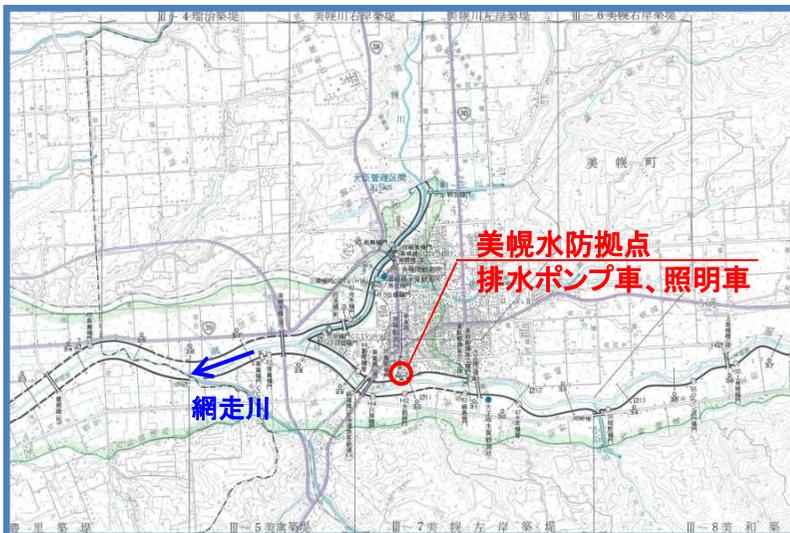
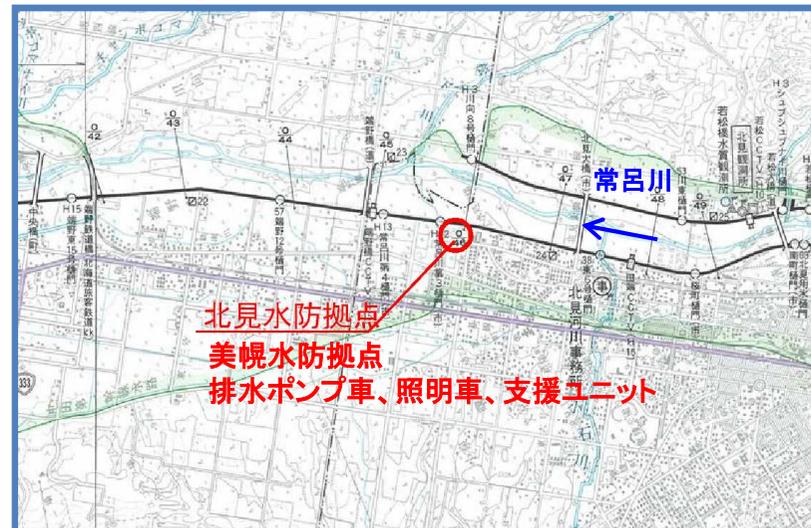
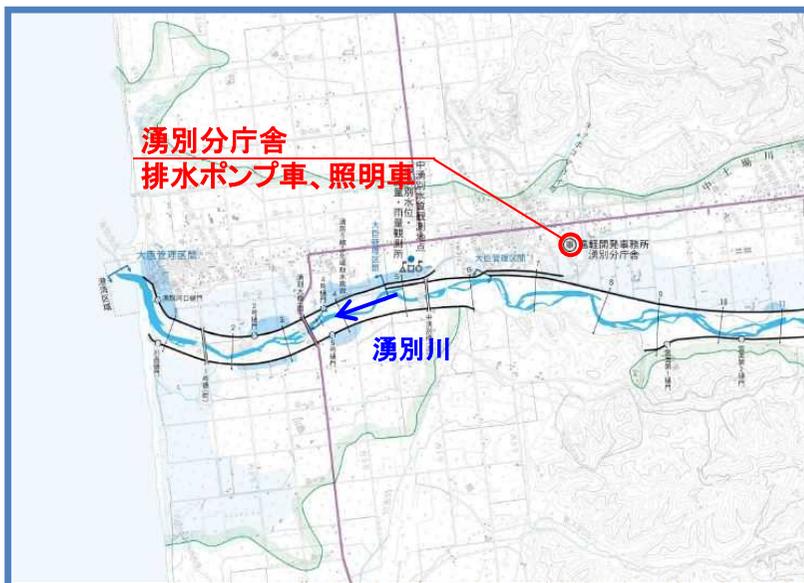
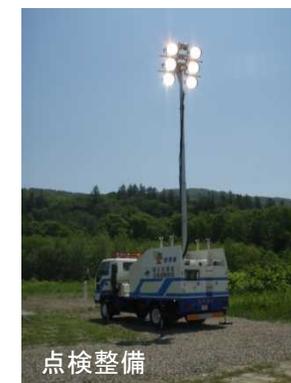
○網走開発建設部管内において、排水ポンプ車等の災害対策用機械を7台配置している。  
 ○災害対策用機械は平常時から定期的な保守点検を行うとともに、機械訓練を実施し、常時、災害発生による出動体制を確保している。

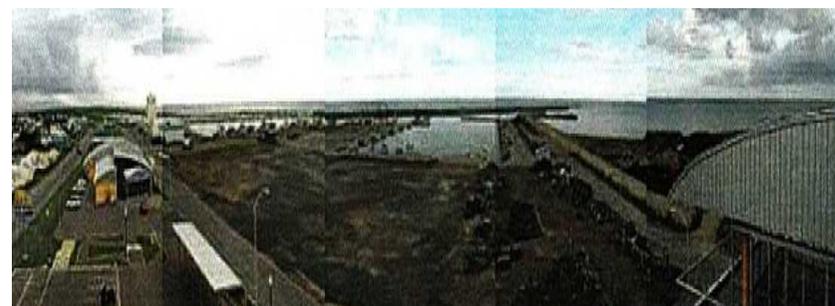
湧別川河口部のライブカメラ映像

- 湧別町では、河口付近にライブカメラを設置し、湧別町ホームページから地元住民が河川の状況のほか、オホーツク海の状況や漁港の状況が常に見られるようにしている。

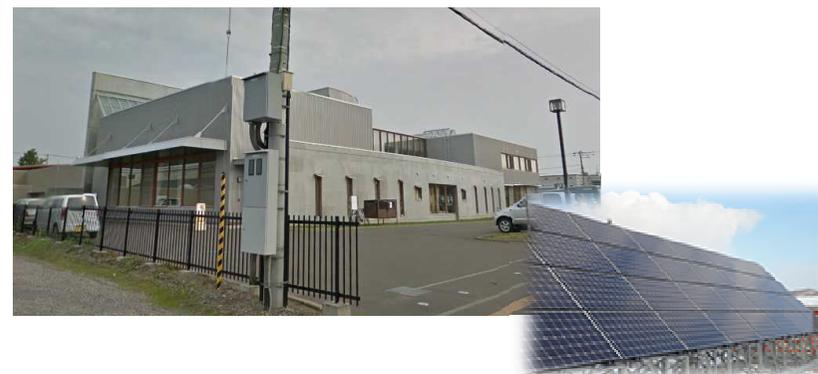
遠軽町での太陽光システム導入施設

- 遠軽町では、防災対策強化のため、保健福祉総合センターげんき21に太陽光発電システムを導入し災害時、大規模停電が発生した場合に避難所として必要最低限の電力を確保するようにしている。
