## 1. 流域の概要

常呂川は、その源を北海道常呂郡置戸町三国山(標高 1,541m)に発し山間部を流下し、置戸町勝山において、仁居常呂川を合わせ置戸町、訓子府町を経て、北見市内において無加川を合わせ、北見盆地を貫流し、狭窄部を流下し仁頃川を合わせ、常呂平野を経てオホーツク海に注ぐ、幹川流路延長 120km、流域面積 1,930km<sup>2</sup> の一級河川である。

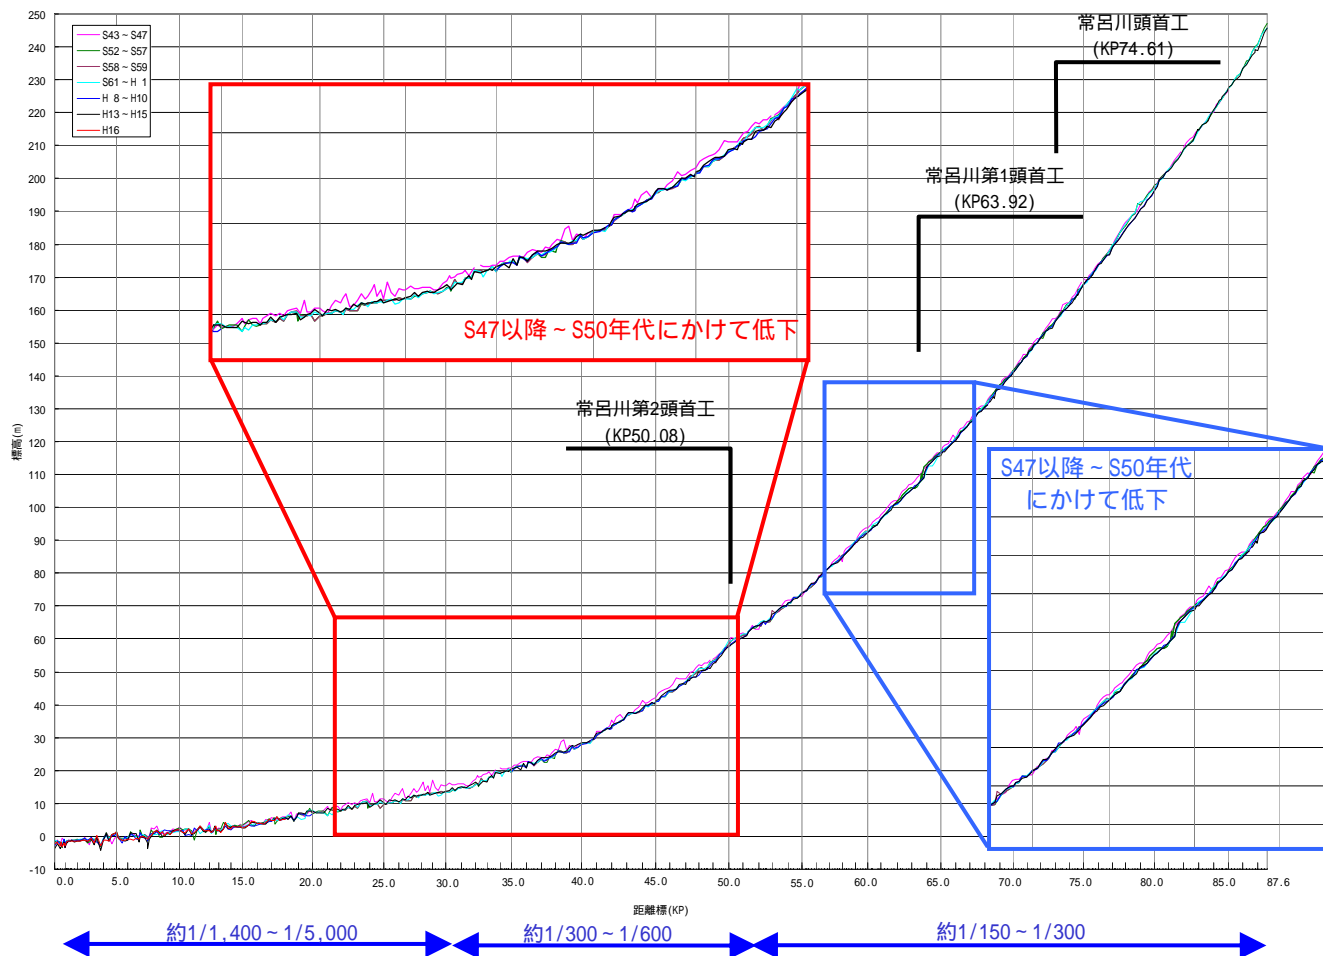
図 2-1 低水路平均河床高縦断図

既往 36 年間 (昭和 43 年 ~ 平成 16 年) の低水路平均河床高は、昭和 40 年代から 50 年代にかけて河床変化が顕著となっているものの、それ以降、経年的に見て、頭首工設置等の局所的な変動箇所を除き、縦断的に顕著な変動は見られず、また、平成 13 年 ~ 平成 16 年までの近年では、比較的安定している傾向が見られる。

当河川では、全川において低水路掘削や頭首工の設置、護岸工事等が実施されている。このような改修直後には河床高が若干低下するものの、その後、それらの箇所において大きな河床高の変動は見られない。

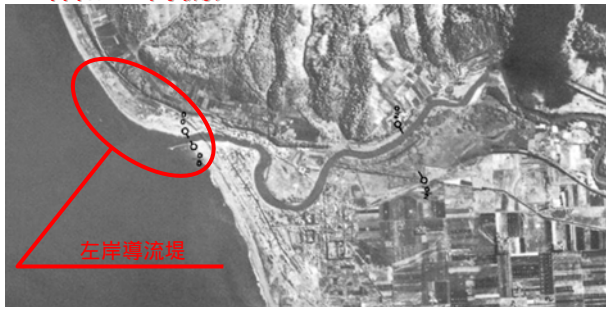
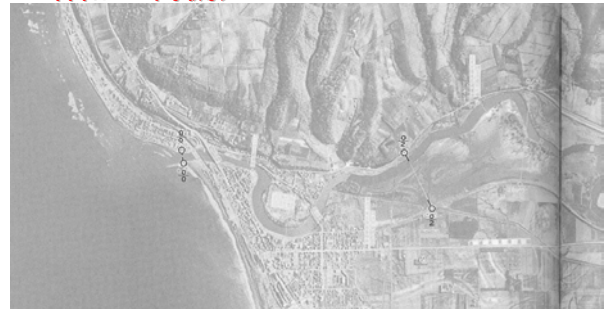
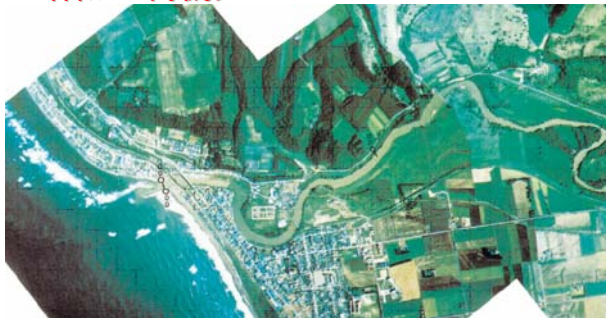
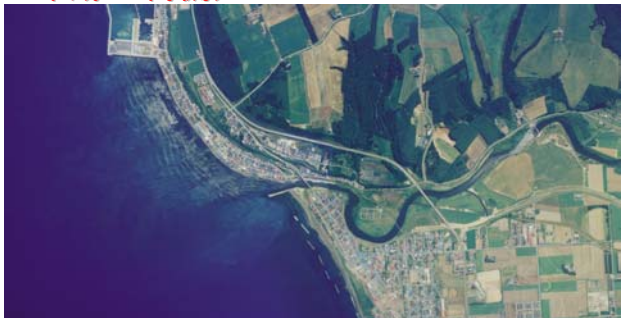
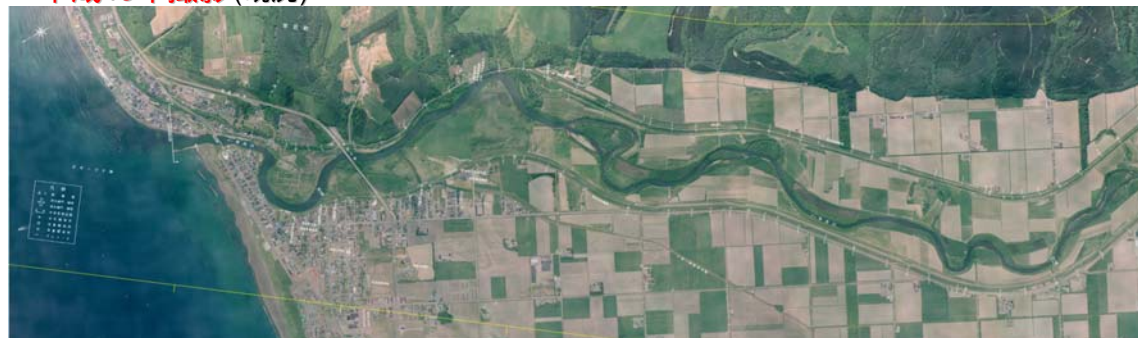
図 3-1 河口部の経年変化状況

河口部は、昭和 22 年以前より、導流堤が設置されており、また、汀線についても、当時より変化は無く、あわせて河口閉塞も発生していない。
