## 1. 流域の概要

渚滑川は、その源を北海道のほぼ中央部にある北見山地の天塩岳(標高 1,558m)に発し、山間部の滝上町を流れ、サクルー川、立牛川等の支川を合わせ、紋別市上渚滑において平野部に出てウツツ川等の支川を合わせて、紋別市渚滑町においてオホーツク海に注ぐ、幹川流路延長 84km、流域面積 1,240km<sup>2</sup>の一級河川である。

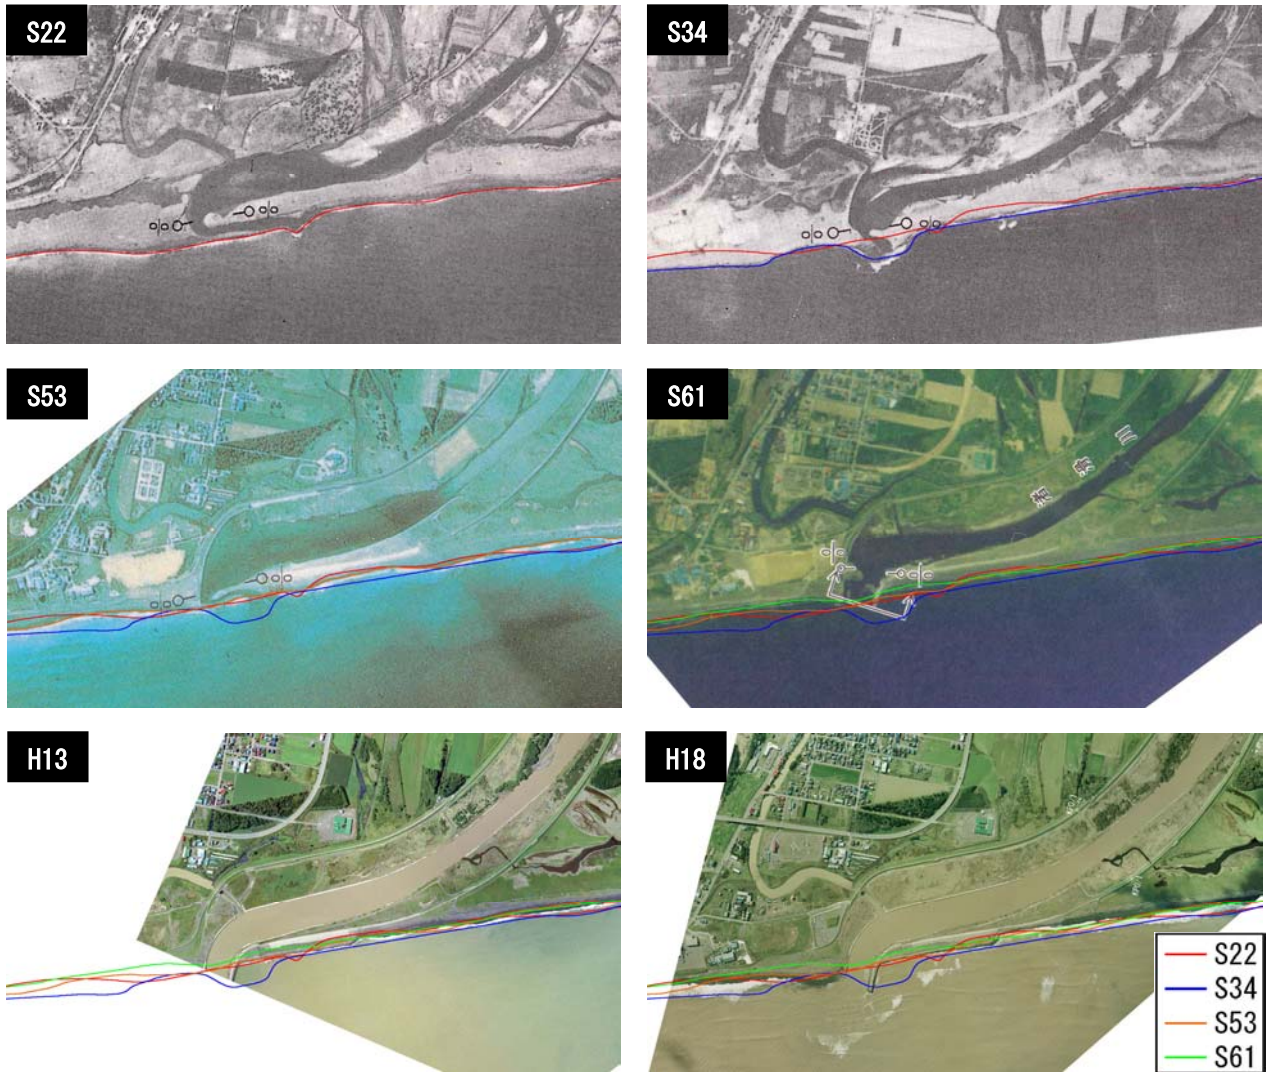
図 3-1 河口部(海浜部)の経年変化状況

渚滑川河口の汀線は、昭和22年から大きな変化は見られないが、過去には秋から冬にかけて河口閉塞が生じていた。そのため、昭和57年より左岸導流堤建設に着手し、それ以降小規模な砂州の発達が見られるが、河口閉塞は生じていない。

現状で洪水の流下に支障は無いが、引き続きモニタリングを継続する。
