平成27年度 天塩川水系における魚類の移動の連続性確保に 向けた取組み状況について

天塩川水系における魚類の移動の連続性について

サンルダムの魚道施設について

平成27年度 スモルト降下に関する調査・検討について

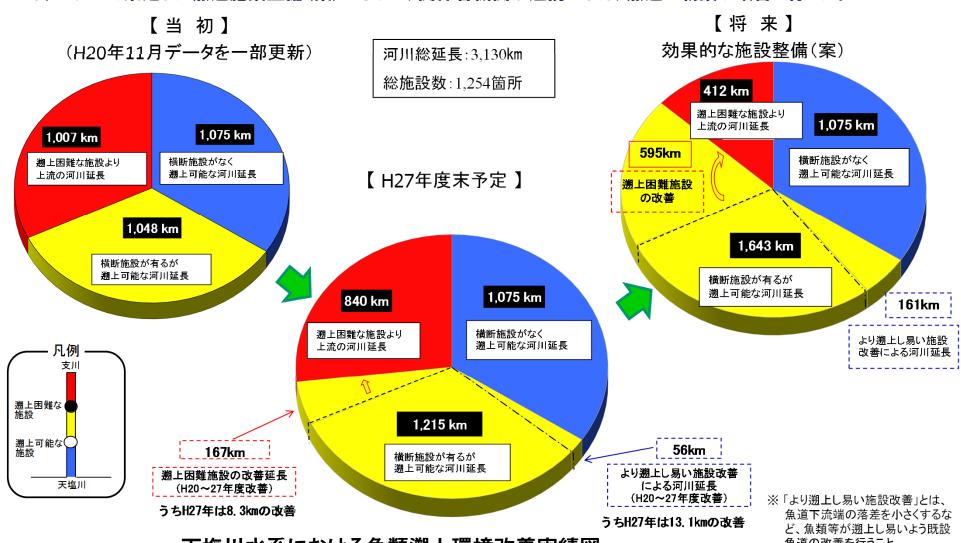
天塩川水系における魚類遡上環境改善実績図

「天塩川における魚類等の生息環境保全に関する中間取りまとめ(平成21年4月13日)」(以下「中間取りまとめ」とい う) において策定した魚道施設整備 (案) をもとに、関係各機関が連携のうえ、魚道の新設や改善を行った。

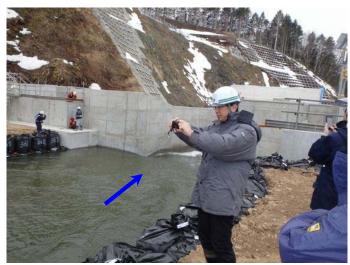
(4/15)上流部の流況確認

仮排水路における流況確認、及びスモルトの降下状況確認を実施 (H27/4/15、5/13、5/19、6/4、6/8)

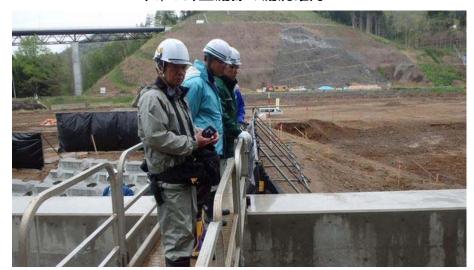
(5/19)下流部の流況確認

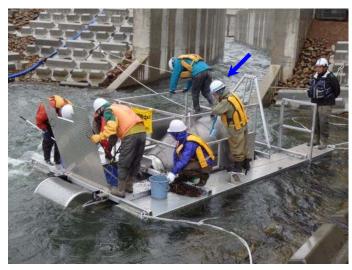
(5/13)スモルトの降下状況確認

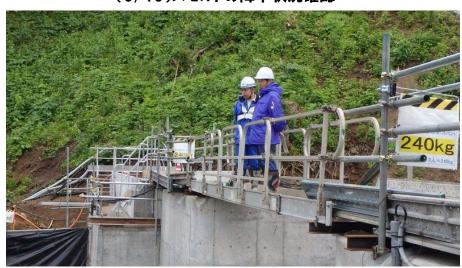
(6/4)上流部の流況確認

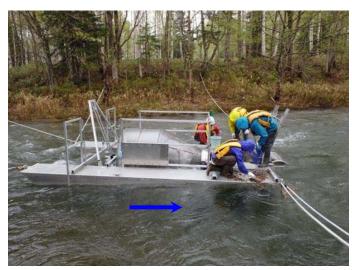
(5/13)スモルト採捕状況の確認

サンル川におけるスモルトの降下状況確認、及びダムサイト下流・一の沢川下流の産卵状況確認を実施(H27/5/13、9/17)

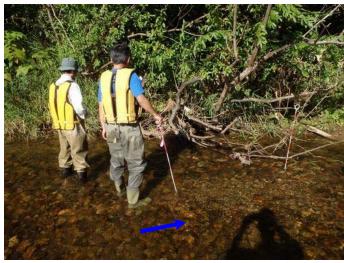
(9/17)サンル川下流の産卵状況確認

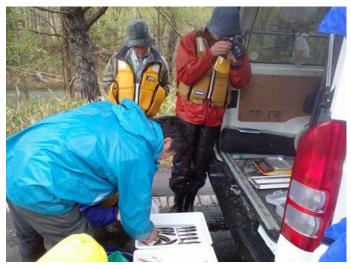
(5/13)採捕魚の確認

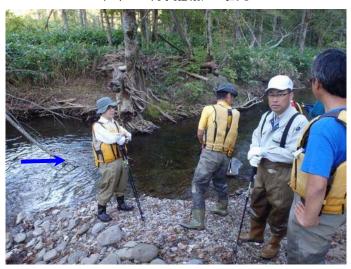
(9/17)―の沢川下流の産卵状況確認

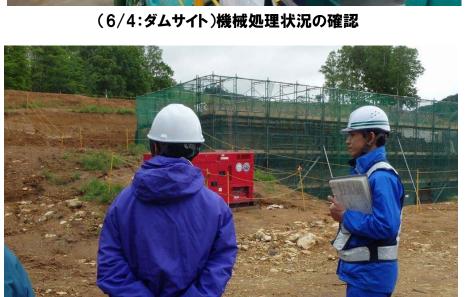
(6/4:試験階段式魚道)沈砂池、フィルター材による処理状況の確認

工事実施による濁水の処理対策状況について、現地確認を実施(H27/6/4)

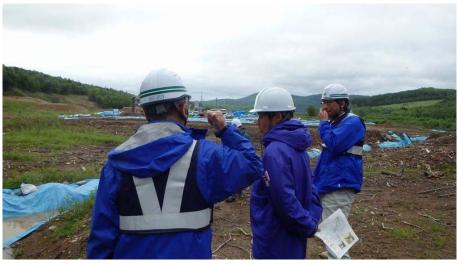
(6/4:CSG製造設備ヤード)回遊式水路等による処理状況の確認

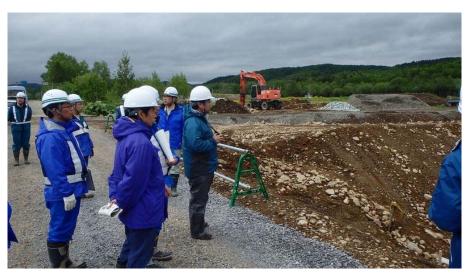
(6/4:バイパス水路)沈砂池、フィルター材による処理状況の確認

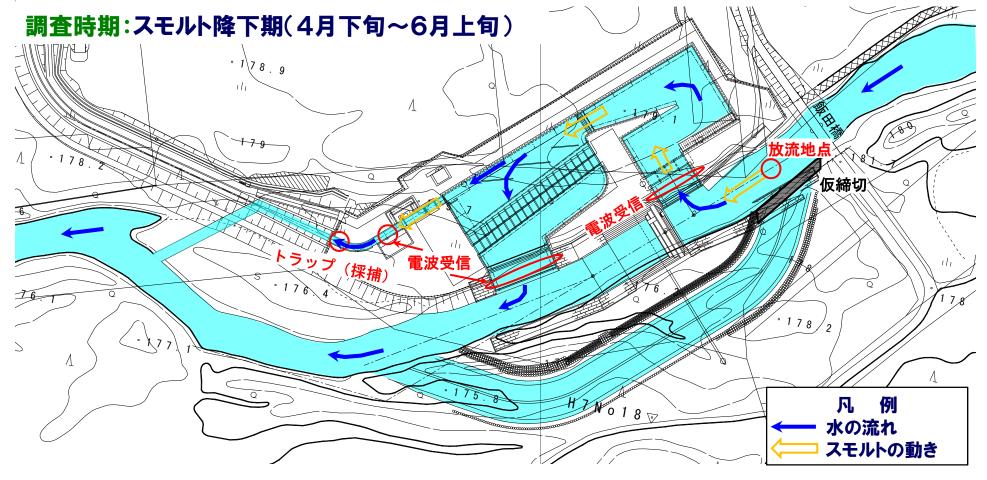
調査目的: 今回はスクリーンが無い条件ではあるが、本川との接続箇所における流況とスモルトの行動を確認し、バイパス水路にスモルトをより円滑に誘導する流況を作り出す施設改良を施すため、調査を実施した。

- ・電波発信機を装着したスモルトを放流し、施設内の流況とスモルトの行動を確認した。
- ・なお、供試魚は調査箇所上流1.3km地点にて採捕した。

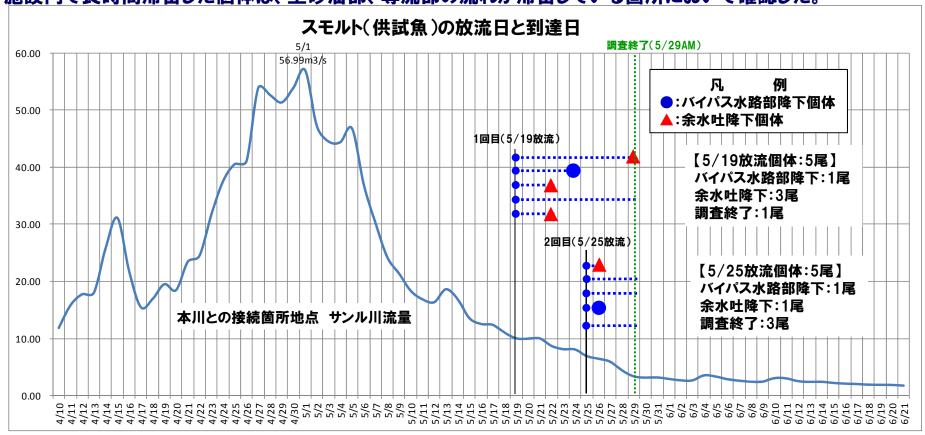
電波発信機による調査結果:施設内の行動状況②

- ・H27年度のスモルト降下期において、バイパス水路部へのスモルトの降下を確認した。
- ・スモルト降下機能の向上に向け、供試魚によるスモルト調査を実施した。
- ・スモルト供試魚による電波発信機による追跡調査では、本川との接続箇所上流部で10尾放流し、バイパス水路部では2尾のスモルトを確認した。
- ※内、調査終了した時点で、施設内に4尾を確認した。
- ・施設内に定位していた2尾は約25~112時間でバイパス水路部へ降下し、4尾は約1~78時間後にスクリーンの無い余水吐に降下した。
- ・施設内で長時間滞留した個体は、土砂溜部、導流部の流れが滞留している箇所において確認した。

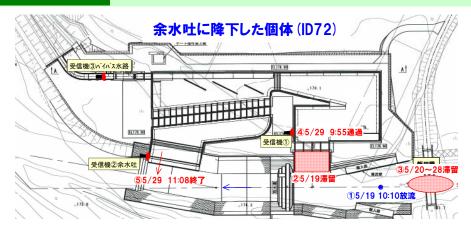
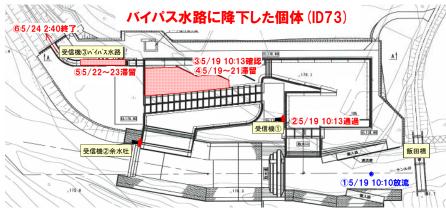
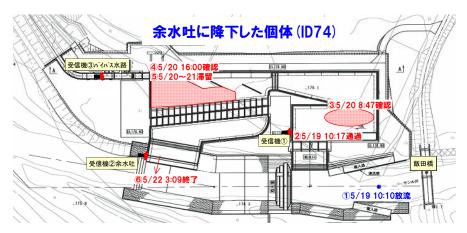
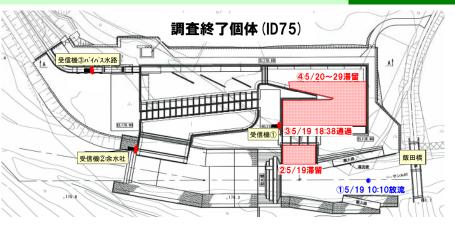
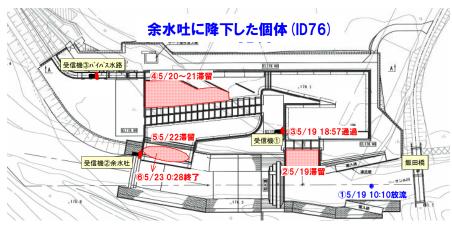
スモルト降下経路図(5/19放流個体)

- ※滞留範囲:連続的に受信された範囲
- ※受信機123は24時間受信データ
- ※その他の受信箇所は概ね8:00~16:00の受信データ

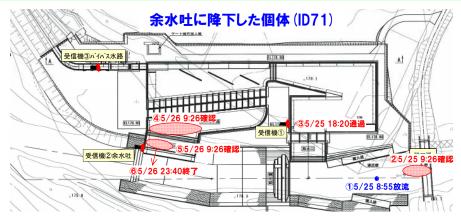
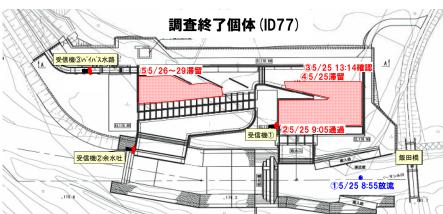
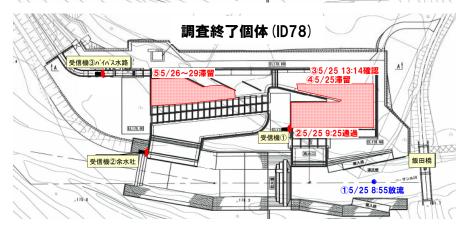
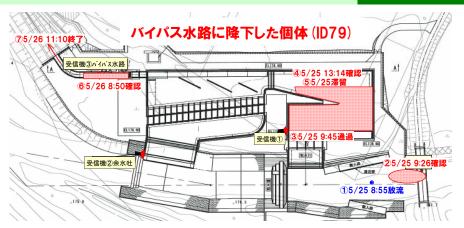
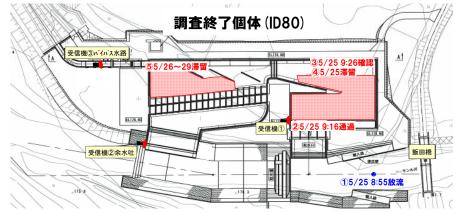
スモルト降下経路図(5/25放流個体)

- ※滞留範囲:連続的に受信された範囲 ※受信機①②③は24時間受信データ
- ※その他の受信箇所は概ね8:00~16:00の受信データ

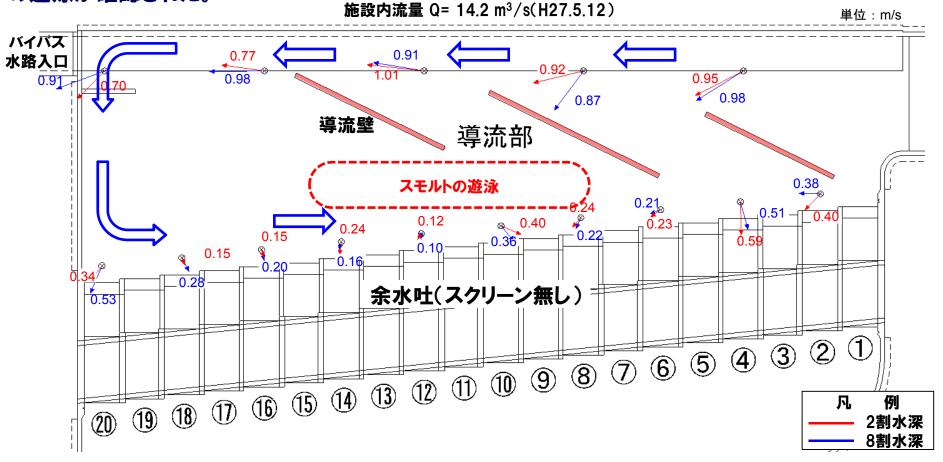
導流部における流況調査結果

- ・施設内への流入量14.2m³/s時における流況結果として、導流壁によりバイパス水路へ向かう流れは0.8~1.0m/sの流速が確保されるものの、バイパス水路入口部では底面付近で余水吐へ向かう流れが比較的強くなる流況であった。
- ・そのため流れに乗って降下したスモルトが、そのまま余水吐側に移動する可能性のある流況であることが確認された。
- ・また余水吐側に移動したスモルトは、流速が低下した導流部中央付近の導流壁背面において、多くの遊泳が確認された。

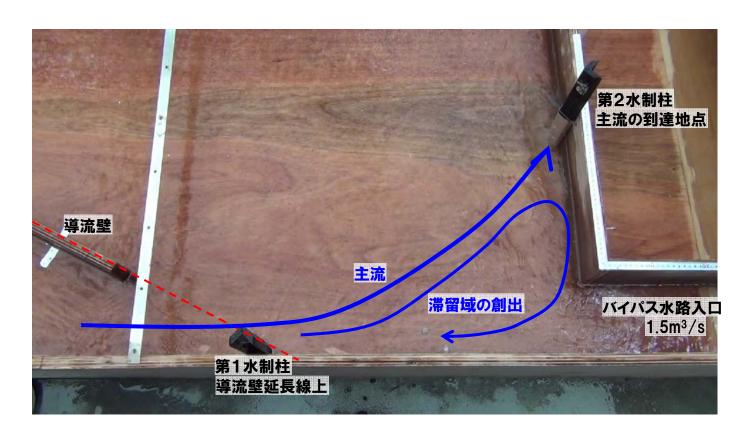
模型実験結果

専門家会議委員の指摘を踏まえ、水制柱を2箇所設置し、バイパス水路入口部に滞留域を創出するための確認を行った。

5~15m³/sにおける確認の結果、導流壁の延長線上に第1水制柱を設置することにより、主流の右岸側のバイパス水路入口部に滞留域が形成されるとともに、15m³/s時における偏向した主流の壁面到達地点に第2水制柱を設置することにより、バイパス水路入口部の滞留域を安定化させることを確認した。

余水吐起伏ゲートを70cm開度として、施設内水位を高く維持することにより、15m³/s時における余水吐へ向かう流況が抑えれることを確認した。

併せてバイパス水路流量を1.0m³/sから1.5m³/sとすることにより、滞留域からバイパス水路入口へ向かう下流への流速を感知させやすくなることを確認した。

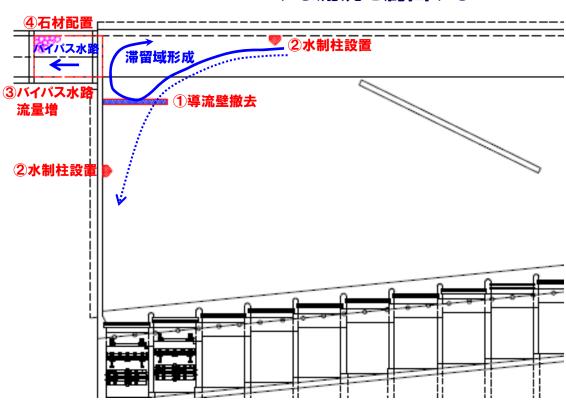
本川との接続箇所における改良のまとめ

施設内において、スモルトがバイパス水路へ降下しやすい流況を創出するため、模型実験の結果から以下の改良を行い、平成28年度スモルト降下期にスモルトの降下状況を確認する。

- ①バイパス水路入口部の導流壁を撤去
- ②施設内に水制柱を2箇所設置
- ③バイパス水路への流量を1.0m3/sから1.5m3/sに増量】バイパス水路入口付近に定位し
- ④バイパス水路部に石材を配置

バイパス水路入口付近にスモル
 「トが定位する流況を創出する
 」

バイパス水路入口付近に定位したスモルトがバイパス水路へ降下する流況を創出する

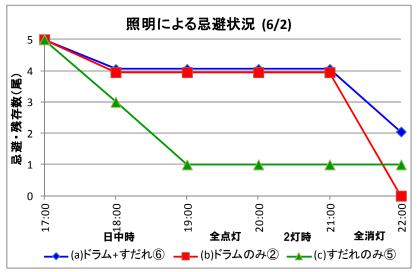
スモルトの行動調査:スクリーンの忌避状況結果

・照度について有意な差が見られた6/2調査では、照明を点灯している場合、忌避・残存数が多く、照明の点灯により一定の効果があるものと考えられる。

※○数字はスクリーンNo.

・ドラムとすだれ、またそれぞれ単独の場合の結果を比較すると、すだれ単独の場合はスモルトの接近回数が多く、ドラムがあった場合は忌避する傾向にあるものと考えられる。

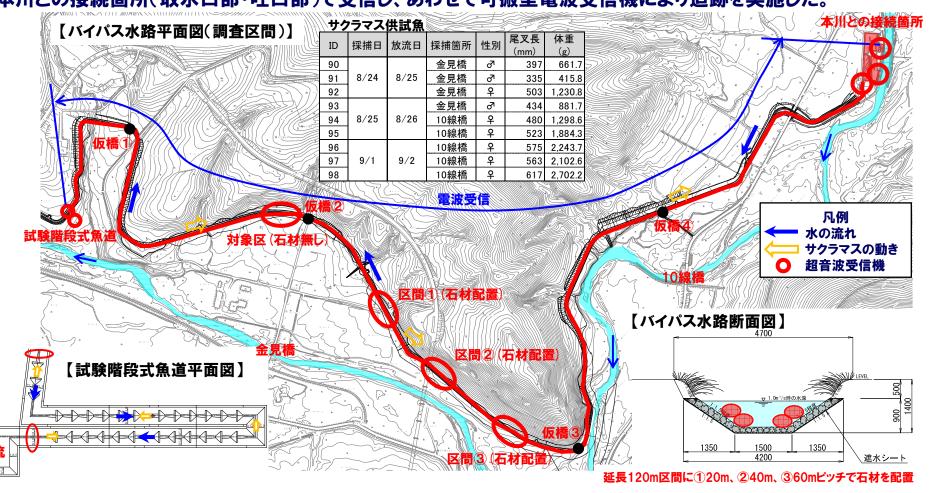
サクラマス遡上調査概要 (試験階段式魚道・バイパス水路上流4km区間)

- ・供試魚はダム湛水エリアである、サンル川本川の金見橋(湛水域の中間付近)、10線橋(湛水域の中間やや上流)での採捕魚9尾(メス6尾、オス3尾)を使用した。
- ・超音波発信機、電波発信機を装着した供試魚は、生け簀にて翌朝まで馴致した後、試験階段式魚道最下流部のプールから放流した。
- ・供試魚は8月25日・26日、9月2日の3回放流し、1回につき3尾使用した。
- ・固定型超音波受信機を試験階段式魚道(下流端・上流端)、バイパス水路(対象区・石材配置①・②・③の上下流)、本川との接続箇所(取水口部・吐口部)で受信し、あわせて可搬型電波受信機により追跡を実施した。

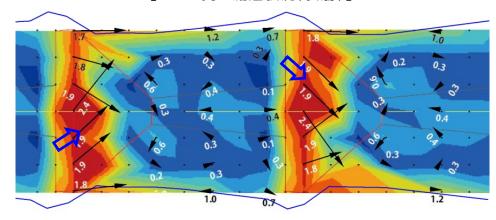
【プール内の流速状況(表層)】

0.2m³/s時:越流部流速 1.7~2.4m/s

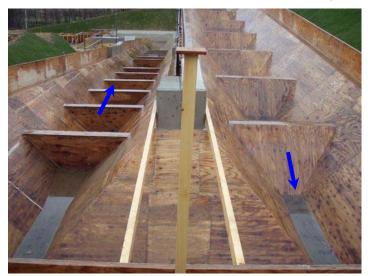
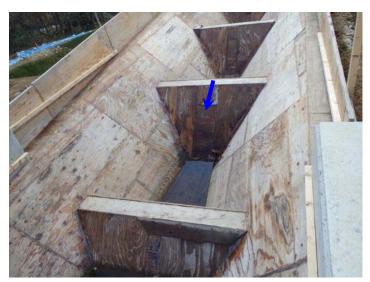
プール部・折返し部の状況

・試験階段式魚道のプール部には土砂の堆積は確認されなかった。

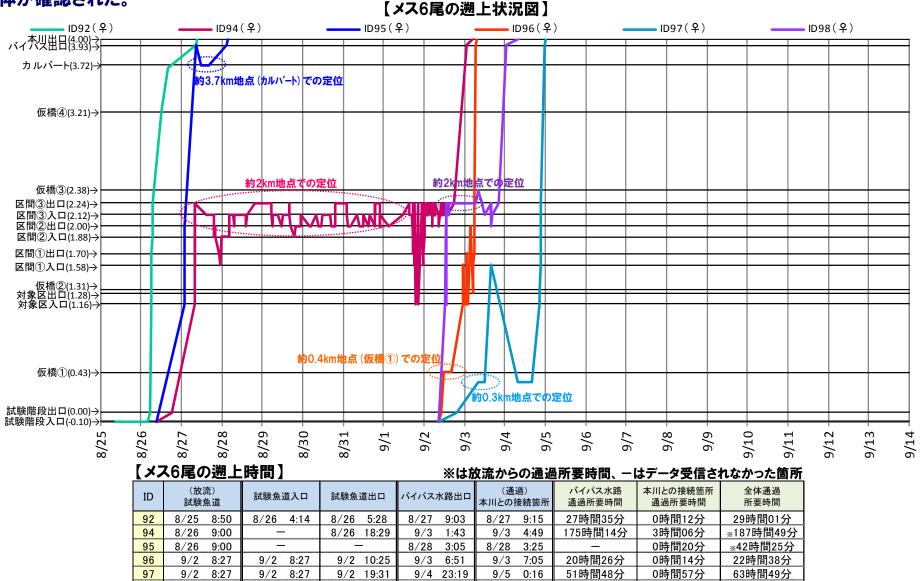
バイパス水路上流4km区間の遡上調査結果(メス6尾)

- ・全ての個体が本川まで遡上していることが確認されるとともに、バイパス水路内における産卵床は確認されなかった。
- ・試験階段式魚道遡上後はその直上流付近や仮橋①(0.43km地点)、石材配置区間(約2km地点)等で一時定位する個体が確認された。

- ・バイパス水路遡上調査結果では、4kmの遡上に関して供試魚9尾全で遡上しており、またバイパス水路部での産卵床も確認されなかったため、サクラマスの遡上の観点からは、特に問題は見受けられなかった。
- ・これまでの提案された検討事項のうち、水面勾配の変化、河床の礫材の固定化、縦断的な緩急については今回の設計に反映済みであり、基本構造(諸元)については、現在の構造で問題ないと考えられる。
- ・なお、遡上魚の動態として、仮橋やカルバート部の影となる部分や石材配置の減勢部、通常の水路部での定位が確認された。雄魚が仮橋に長時間定位したことや上下流に移動を繰り返したことは、つがいとなる雌魚の探索行動の一端と考えられる。

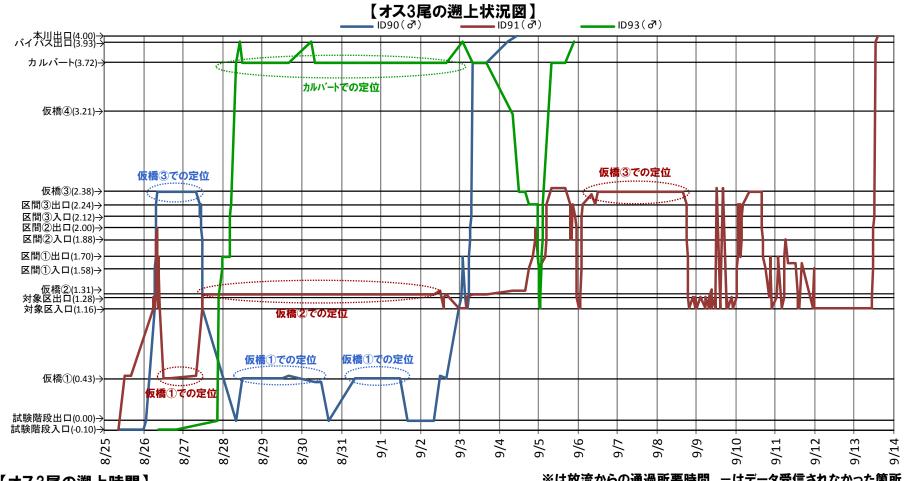
バイパス水路上流4km区間の遡上調査結果(オス3尾)

- ・全ての個体が本川まで遡上していることが確認された。
- ・試験階段式魚道遡上後は仮橋やカルバートなどの影がある箇所で定位するとともに、バイパス水路内を上下流へ移動を 繰り返していることを確認した。

※は放流からの通過所要時間、一はデータ受信されなかった箇所 【オス3屋の湖上時間】

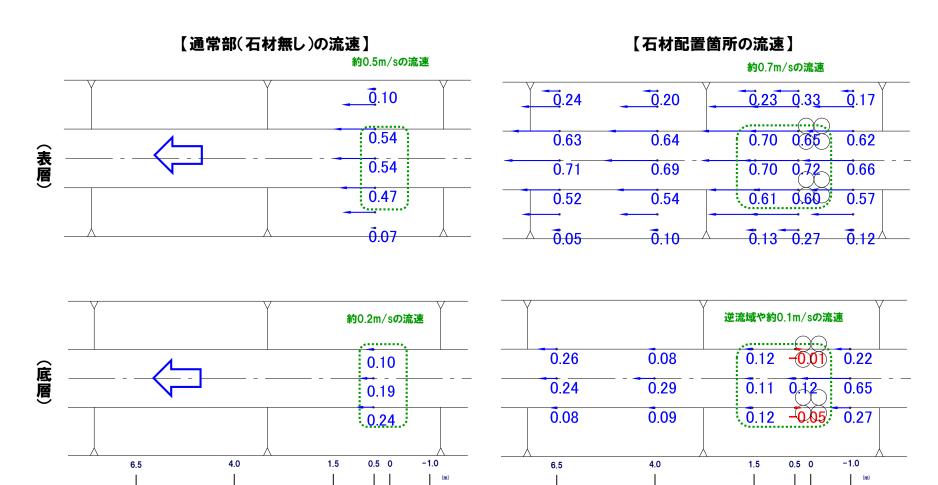
石材配置による流況変化の創出結果

【バイパス水路内への石材配置による流況調査】

- ・石材配置による流況変化により、サクラマスの遡上意欲を刺激する流況の確認を行った。
- ・流況確認の結果、H25模型実験同様、流速の緩急の変化が確認されるとともに、石材背面の緩流域によりサクラマスの休息場が創出できることを確認した。

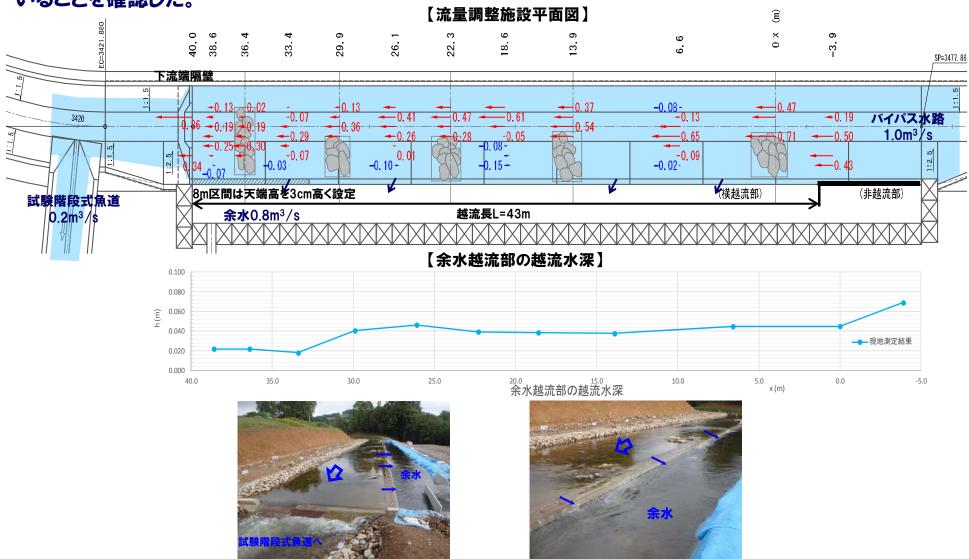
階段式魚道への流量調整施設の調査結果

- ・試験階段式魚道への0.2m³/s分水において、余水越流長43mで可能なことを確認した。その越流水深は平均4cm程度であった。
- ・施設内の流速は上流部で約0.7m/s、下流部で約0.3m/sであり、階段式魚道へ向かう流速が確保されていることを確認した。

- ・試験余水吐流況調査結果では、バイパス水路1.0m3/s時に試験階段式魚道へ0.2m3/sの流量の分水を確認した。
- ・スモルトの降下については、階段式魚道への流速が確保されており(上流0.7m/s、下流0.3m/s)、余水越流部の越流水深も4cm程度であった。
- ・またサクラマスも問題なく遡上しており、供試魚(親魚)の落下も確認されなかった。
- ・以上により、分水機能及び遡上に関しては、現在の構造で特に問題は見受けられないが、引き続きスモルトの降下における行動調査が必要である。
- ・本川との接続箇所においてバイパス水路にスモルトをより円滑に誘導するための魚道流量の増量に伴い、引き続きバイパス水路流量1.5m³/s時の場合における施設検討を行い、同様の調査を実施すべきと考えられる。

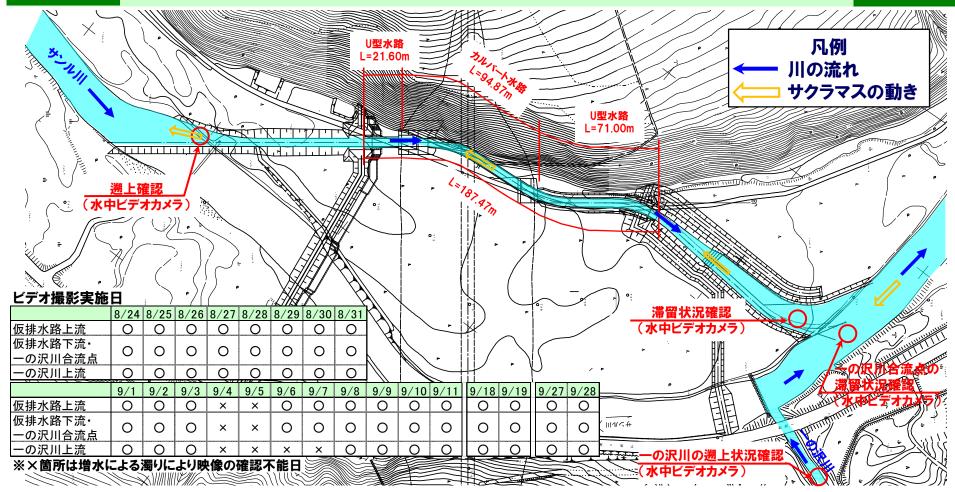
仮排水路 サクラマス遡上調査

調査目的:仮排水路におけるサクラマスの遡上状況についてモニタリングを実施した。

調査内容:仮排水路上流部・下流部及び一の沢川上流・合流点に水中カメラによりサクラマスの遡上状況を確認する。併せて仮排水路下流部の目視確認を実施した。撮影は魚影が確認できる日中とし、概ね9:00~16:30において撮影した。

調査時期:サクラマス遡上期(8月~10月上旬)の8月24日~9月28日のうち23日間実施。

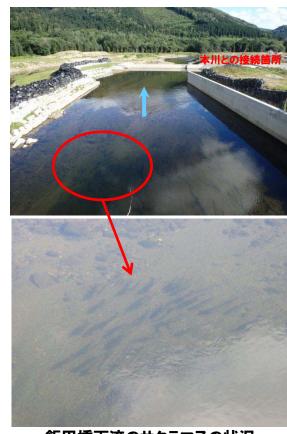
飯田橋下流のサクラマスの状況

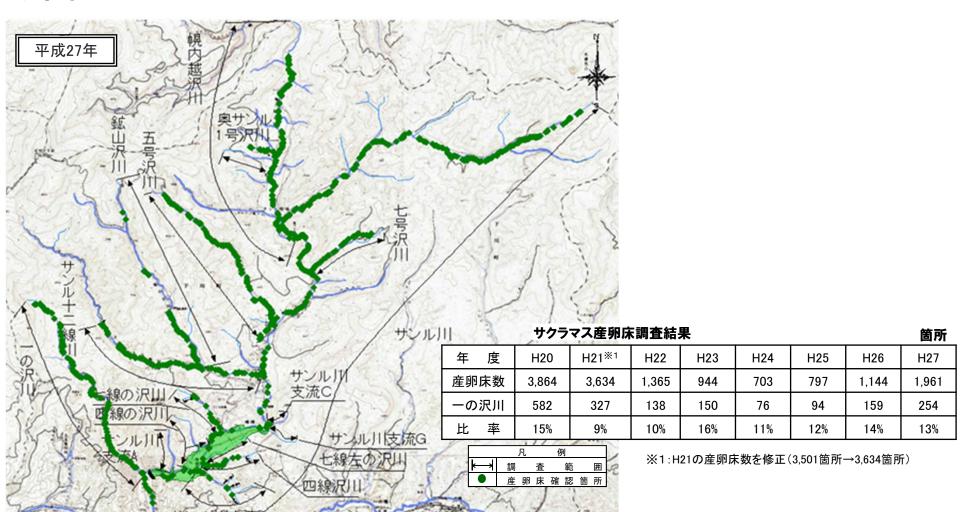
サンル川流域のサクラマス産卵床調査河川及び区間

産卵床数については、H27の調査実施区間とH20~H26との比較の結果、平成23年以降 最も多くの産卵床数が確認された。またサンル川流域における一の沢川の産卵床数の割合は 、平年並みであった。

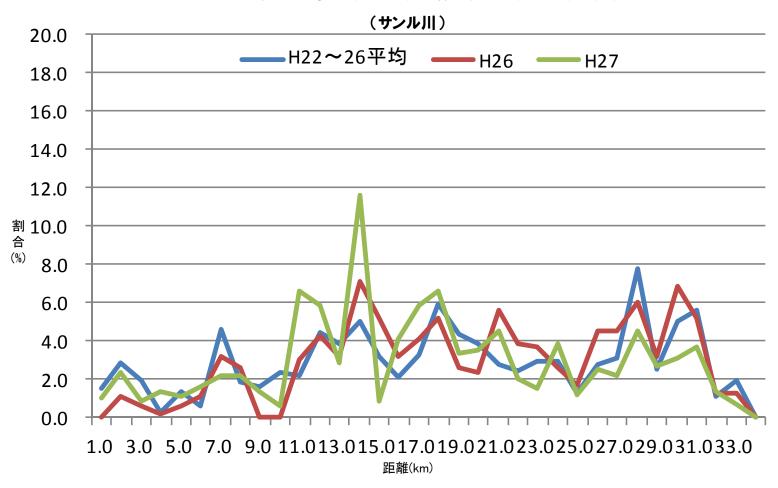
サンル川本川と主要4支川の産卵床数の縦断的分布状況 (1)

サンル川流域内における産卵床数の縦断的分布状況については、サンル川本川及びサンル川の主要支川である一の沢川、サンル十二線川、五号沢川、幌内越沢川における比較の結果、各河川とも同様の分布傾向を示し、大きな相違は認められなかった。

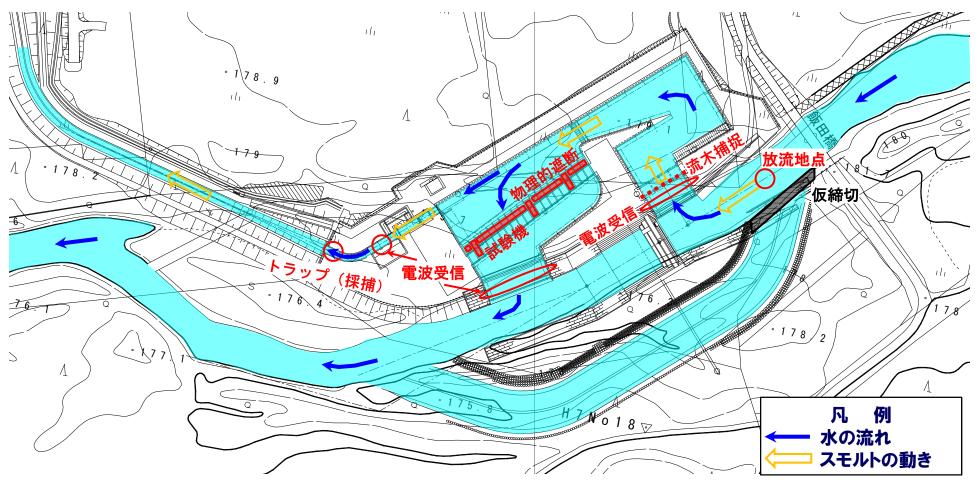
スモルト行動調査 本川との接続箇所

調査目的:H27に改良を行った本川との接続箇所におけるスモルト降下機能を確認するため、降下状況確認及び流況確認を行う。調査結果より、必要に応じ施設改良を実施する。

調査内容:電波発信機を装着したスモルトを放流し、電波受信機により施設内におけるスモルトの降下状況を把握する。併せてバイパス水路部での採捕を行い、スモルト降下状況を把握する。また施設内における流量・水位及び流向・流速の測定を行う。

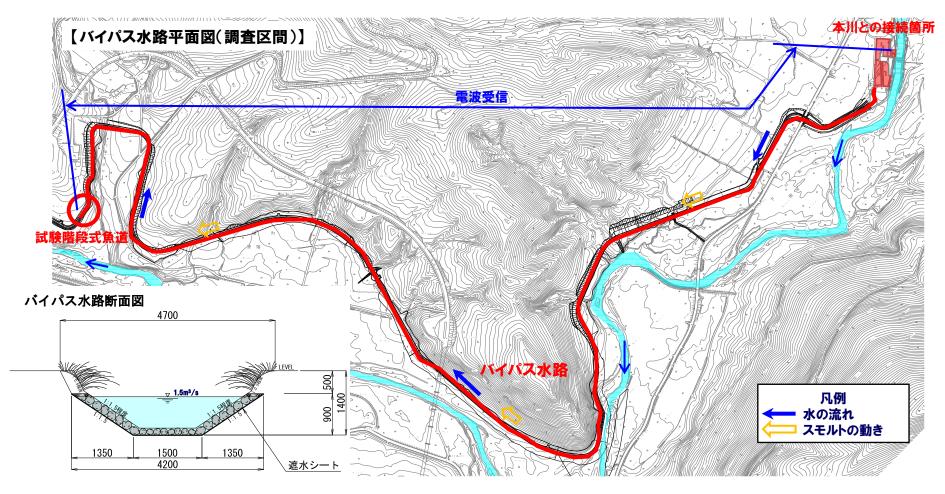
スモルト行動調査 バイパス水路

調査目的:バイパス水路におけるスモルトの降下状況を確認するため、バイパス水路約4km区間において、スモルトの降下状況確認及び流況確認を行う。調査結果より、必要に応じバイパス水路の改良を実施する。

調査内容:本川との接続箇所からの供試魚(電波発信機)について、電波受信機(固定型・可搬型)によりバイパス水路内におけるスモルトの降下状況を把握する。併せてバイパス水路内における水位、流速の測定を行う。

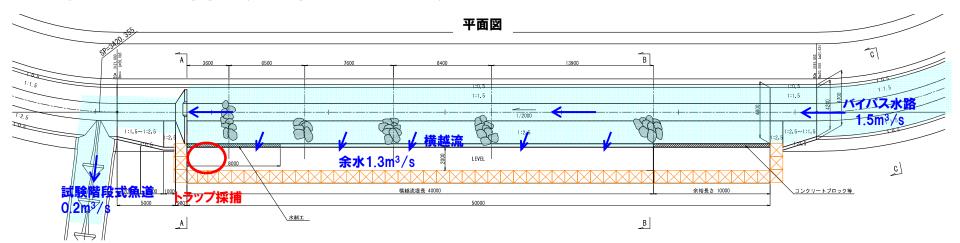
スモルト行動調査 試験余水吐

調査目的:堤体直上流に設置する余水吐(バイパス水路からの流水を階段式魚道とダム湖へ分水)におけるスモルトの降下機能を確認するため、試験余水吐においてスモルトの降下状況及び流況確認を行う。調査結果より、余水吐の整備に反映する。

調査内容:バイパス水路流量1.5m³/sを余水放流1.3m³/s、試験階段式魚道0.2m³/sに分水するにあたっての、横越流部等における流況(水位、流向・流速)を計測する。また試験階段式魚道0.2m³/s以上における流況も計測する。スモルト降下状況は、本川との接続箇所における供試魚及び本川との接続箇所から降下する自然のスモルト・幼魚における余水放流への落下の有無を確認する。

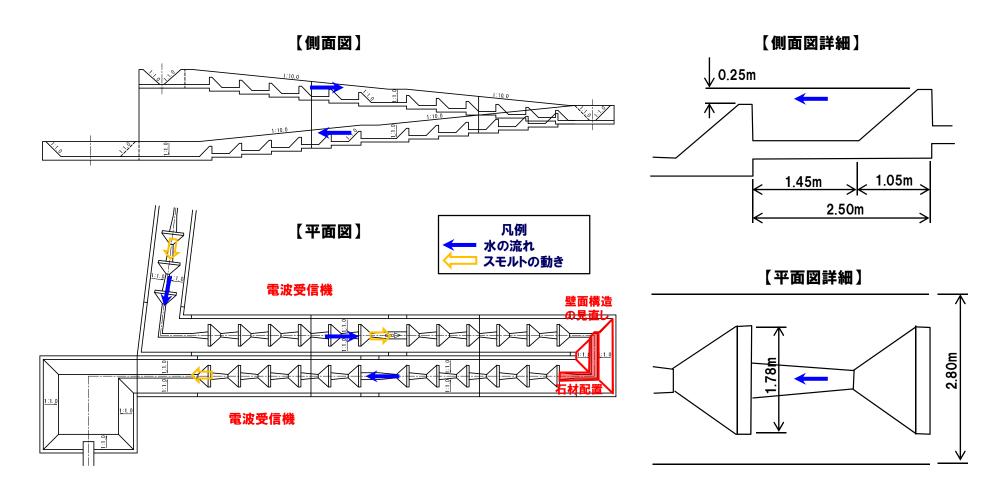
スモルト行動調査 階段式魚道

調査目的:階段式魚道におけるスモルト降下機能を確認するため、折返し部の改良を行った試験階段式魚道においてスモルトの降下状況確認を行う。調査結果より、必要に応じ階段式魚道の整備に反映する。

調査内容:本川との接続箇所から放流した供試魚(電波発信機)について、電波受信機により試験階段式 魚道内おけるスモルトの降下状況を把握する。

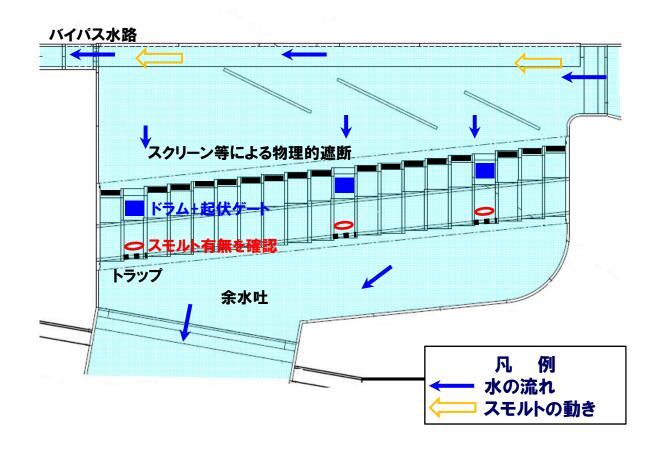
余水吐部スモルト行動調査 本川との接続箇所

調査目的:H27調査結果を踏まえ、本川との接続箇所のスクリーンによるスモルト迷入防止機能の確認を行う。調査結果より、必要に応じ施設改良を実施する。

調査内容:電波発信機を装着したスモルトを放流し、電波受信機によりスクリーンからの忌避状況を確認する。併せて自然のスモルトについてもスクリーン下流でのトラップにより降下の有無を確認する。また濁りによる影響を確認する。

試験箇所には照明点灯(2灯)

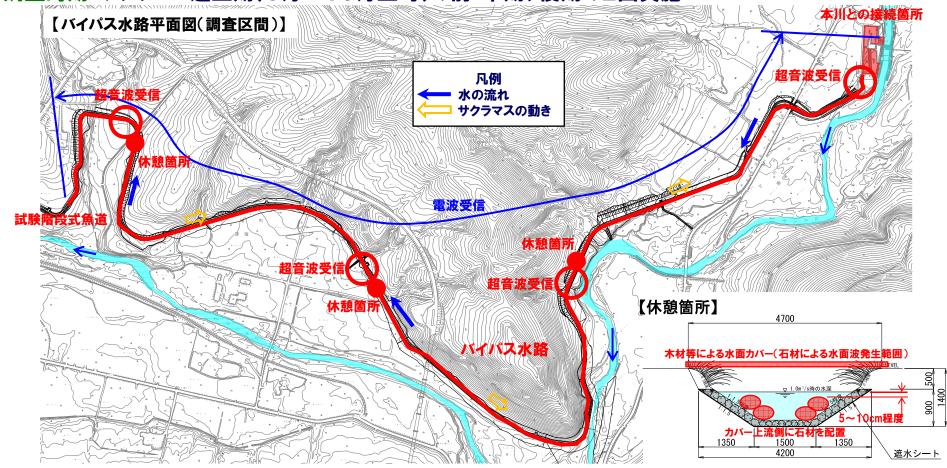
サクラマス遡上調査 バイパス水路

調査目的:バイパス水路におけるサクラマスの遡上状況を確認するため、H27調査結果を踏まえ改良を行ったバイパス水路約4kmにおいて、サクラマスの遡上状況確認を行う。調査結果より、必要に応じバイパス水路の改良及び今後の整備に反映する。

調査内容:ダム湛水域で採捕したサクラマス親魚に電波・及び超音波発信機を装着し、固定型受信機及び可搬型受信機において通過時間、位置情報を調査することにより、バイパス水路内におけるサクラマスの遡上状況を把握する。

調査時期:サクラマス遡上期(8月~10月上旬)の前・中期、後期の2回実施

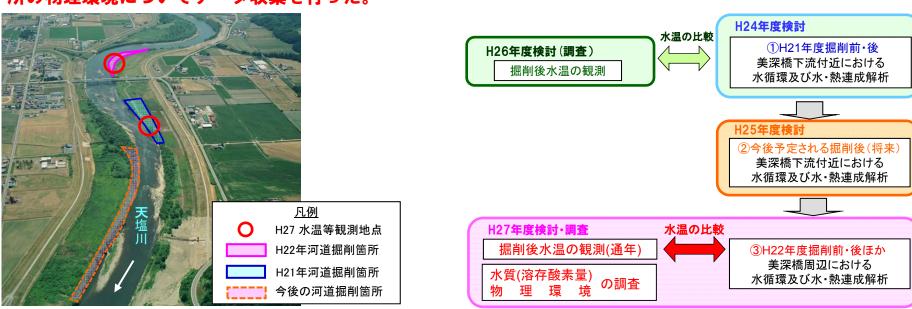
河道掘削とサケの産卵状況 (H27年美深橋周辺左岸)

河道掘削が実施された美深橋下流左岸及び上流左岸箇所において、サケの良好な産卵場となっていることが確認された。

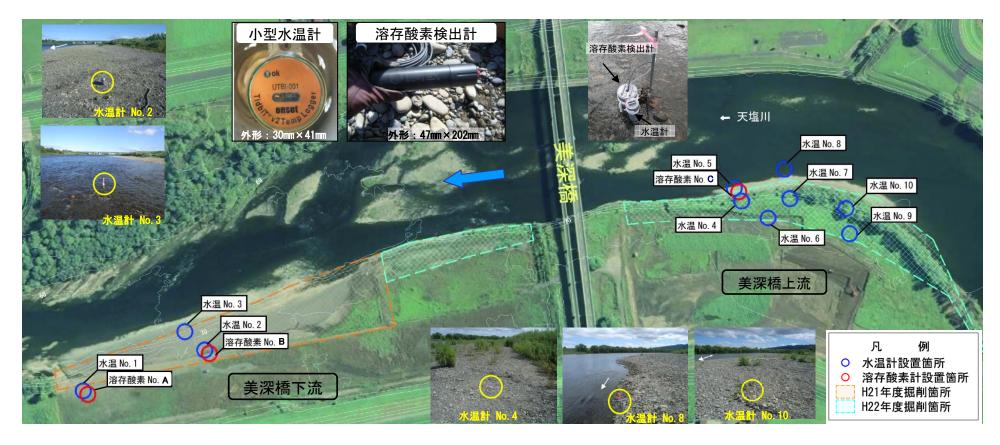
湧出水の水温の実測値と解析結果比較②(礫州中央 No.7)

▶ 礫州中央(No.7) の湧出水の水温観測値*1は、シミュレーション解析結果 (掘削後)の水温に近い値であり、概ね+2~-3℃の範囲内であった。

現況の河道掘削範囲における湧出水の水温変化(実測とシミュレーション解析結果※2の比較)

- ※1:下流のアイスジャム(氷詰まり)の影響で美深橋周辺は水位が上昇し礫州箇所が結氷して、水温計から観測データの回収ができないため、12月15日以降は欠測。
- ※2:過年度検討の水循環モデルを用いて、美深橋上流左岸を河道掘削しH22年度の気象・流況条件で解析を行ったときの水温観測地点を包含する解析メッシュの表層における地下水温計算結果。

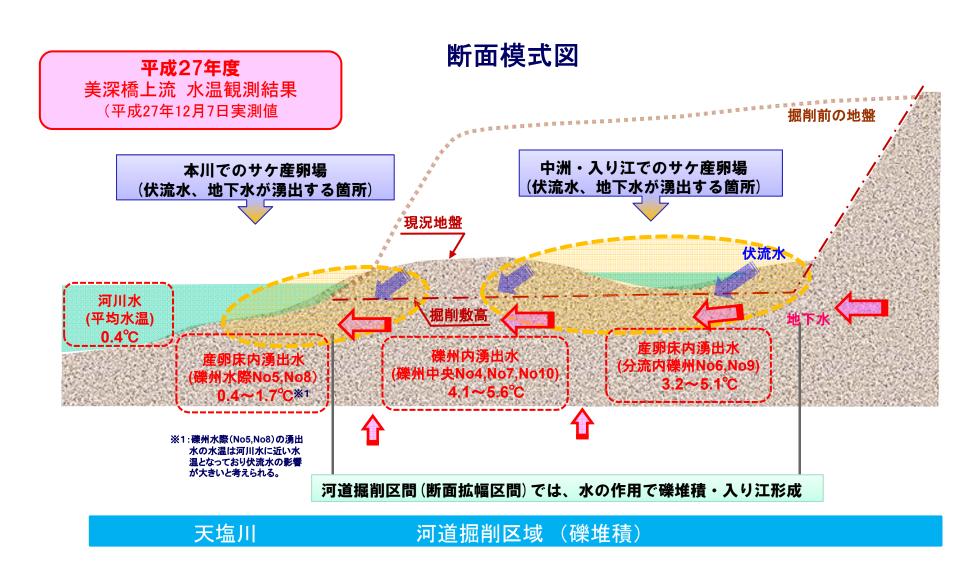
湧出水の溶存酸素量の実測値(美深橋下流・上流)

- > 河岸法部 (No.A) 及び礫州中央(No.B) の11月~12月中旬迄の溶 存酸素量※1の平均値は、ともに約8mg/L であり、サケの産卵場とし て選択されたと報告されている溶存酸素量の範囲内(3.6~ 9.1mg/L) *2であった。
- > 礫州水際(No.C)の11月~12月中旬迄の溶存酸素量の平均値は、 約13mg/L であり、河川水とほぼ同様の値となっている。
 - ※1:一般的に、空気中に曝されている河川水が上流で河床下に浸透した「伏流水」は比較的溶存 酸素量が多く、雨水が地層中に浸透して地下深く蓄えられた「地下水」は大気と遮断されて還元 状態となりやすいことから比較的溶存酸素量が少ない。
 - ※2:小林哲夫による遊楽部川及び知内川における調査報告(『サケとカラフトマスの産卵環境』北 海道さけ・ます ふ化場研究報告 第22号、1968年)
 - ※3:下流のアイスジャム(氷詰まり)の影響で美深橋周辺は水位が上昇し礫州箇所が結氷して、溶 存酸素計から観測データの回収ができないため、12月15日以降は欠測。

現況の河道掘削範囲における湧出水の溶存酸素量変化(実測)

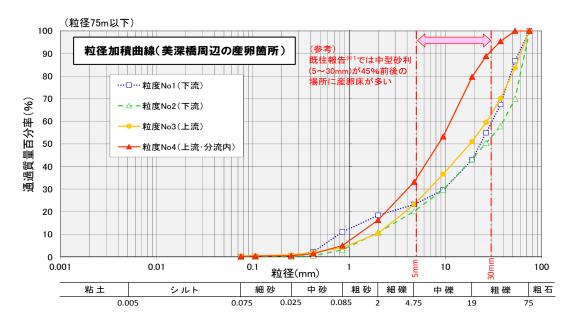
粒度試験結果

美深橋周辺の河道掘削箇所において、サケの産卵床に利用されている箇所の河床材料(粒度)を調査した結果は以下の とおり。

- ▶ 礫分(2~75mm)は概ね80~90%で、砂分は10~20%であり、細粒分はほとんどなかった。
- ▶ そのうち、中型砂利(5~30mm)の割合は、概ね32~55%であった。
- ▶ なお、既往報告として、中型砂利が45%前後の場所に多数の産卵床を確認したとの報告がある。
