**天塩川流域における魚類の生息環境保全
及び移動の連続性確保について**

**平成28年度
天塩川水系における魚類の移動の連続性確保に
向けた取組み状況について**

天塩川水系における魚類遡上環境改善実績図

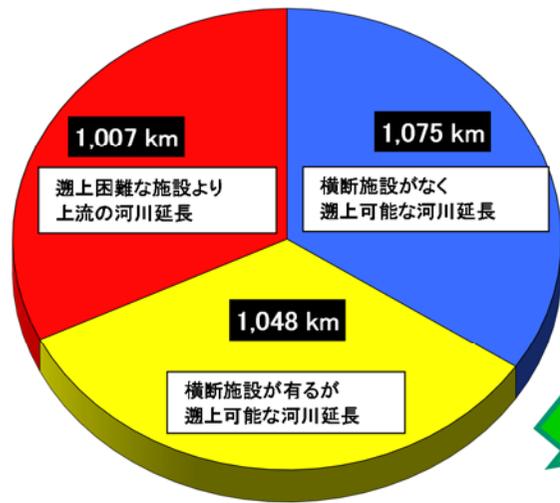
【当初】

(H20年11月データを一部更新)

河川総延長: 3,130km
総施設数: 1,254箇所

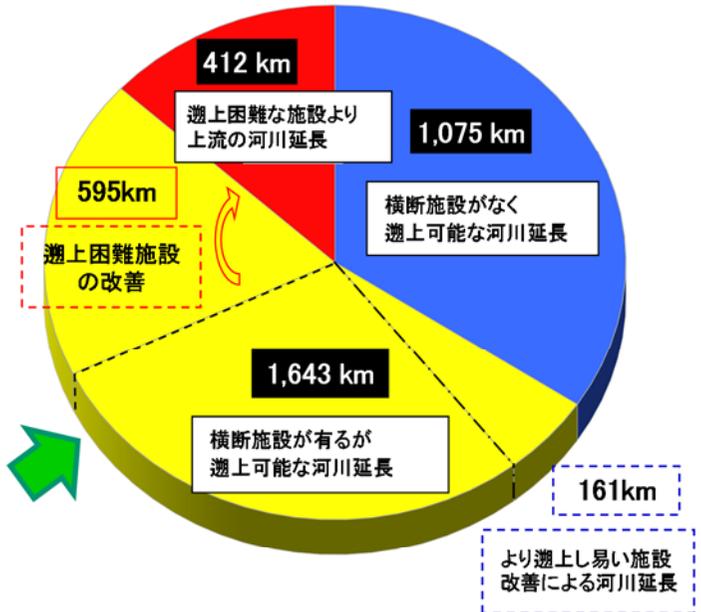
【将来】

効果的な施設整備(案)

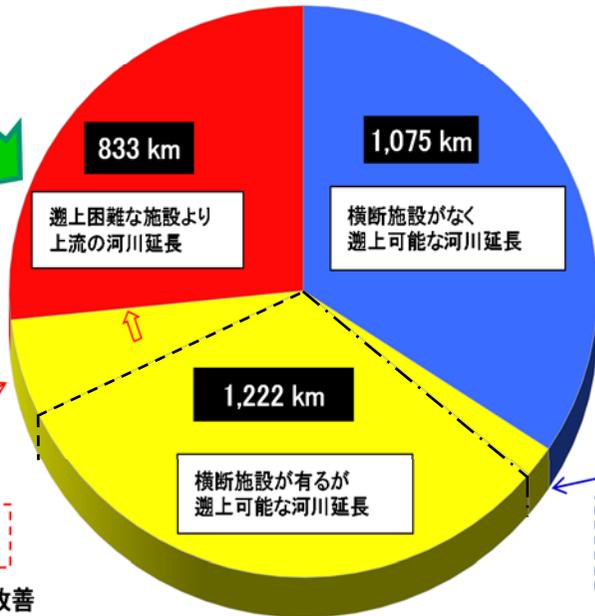
【H28年度末】

174 km
遡上困難施設の改善延長 (H20~28年度改善)

うちH28年は 6.6 kmの改善

58 km
より遡上し易い施設改善による河川延長 (H20~28年度改善)

うちH28年は 2.3 kmの改善

※「より遡上し易い施設改善」とは、魚道下流端の落差を小さくするなど、魚類等が遡上し易いよう既設魚道等の改善を行うこと。

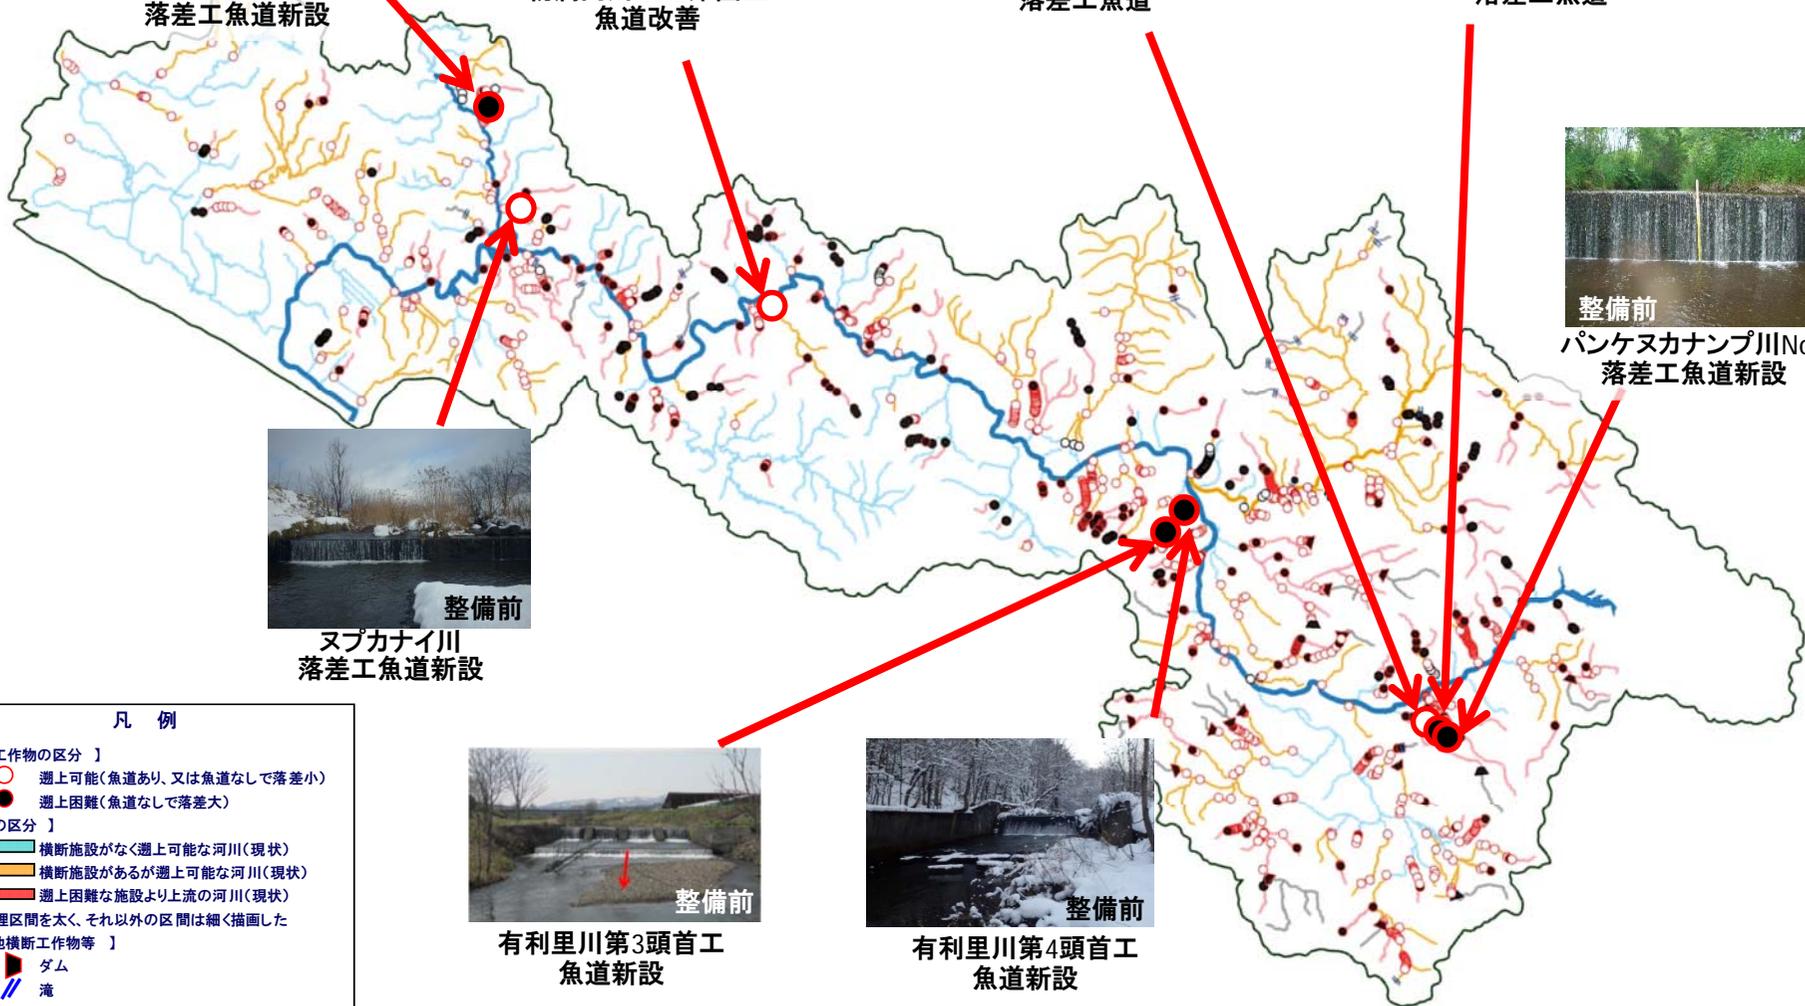
【平成28年度実施箇所】

整備前
ペンケルペシュベ川
落差工魚道新設

整備前
物満内川No.2床固工
魚道改善

整備前
パンケヌカナン川No3
落差工魚道

整備前
パンケヌカナン川No4
落差工魚道

整備前
パンケヌカナン川No5
落差工魚道新設

整備前
ヌブカナイ川
落差工魚道新設

整備前
有利里川第3頭首工
魚道新設

整備前
有利里川第4頭首工
魚道新設

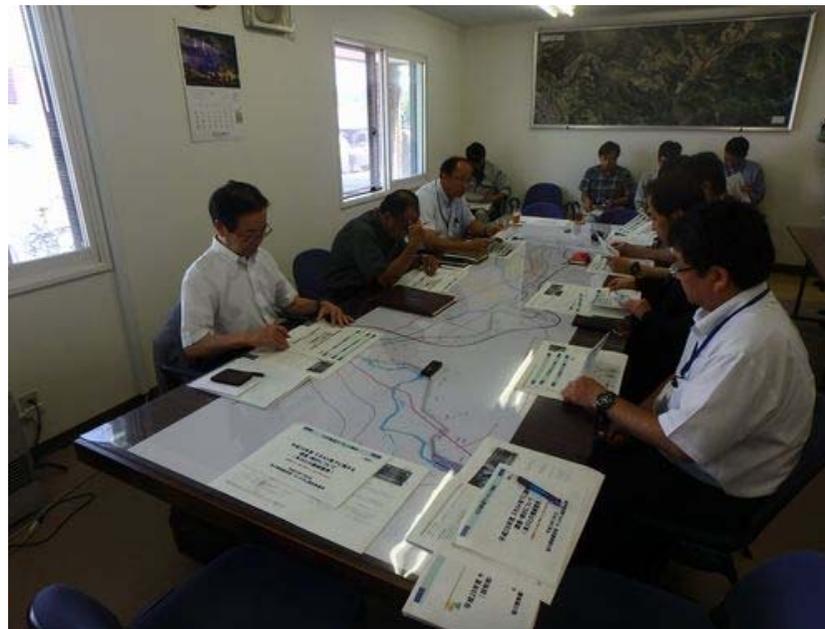
サンルダム魚道施設における平成28年スモルト降下調査・検討に関する魚道ワーキングを実施(H28/7/6)

- ①本川との接続箇所
- ②バイパス水路上流4km区間・試験階段式魚道
- ③試験余水吐施設(流量調整施設)

スモルト降下調査結果・検討内容の確認を行い、更なる機能向上に向けた改良方法について協議を行った。

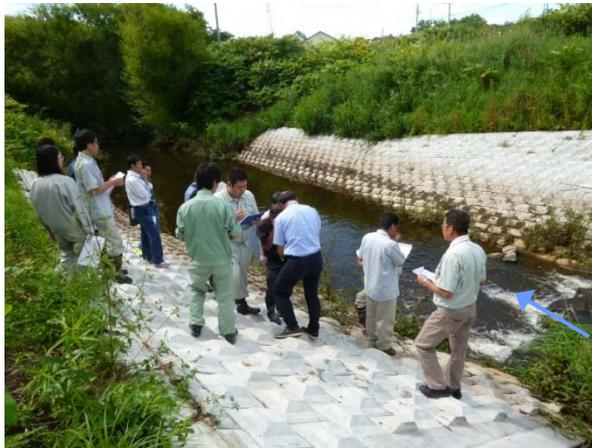
パンケウブシ川魚道の現地確認

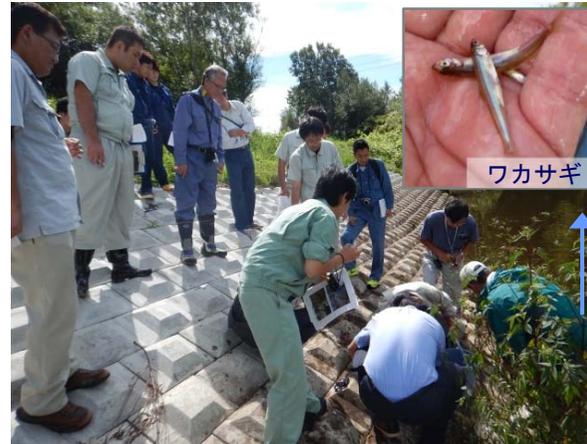
パンケウブシ川魚道内における生息魚類確認(ワカサギ、スナヤツメ、ウキゴリほか)

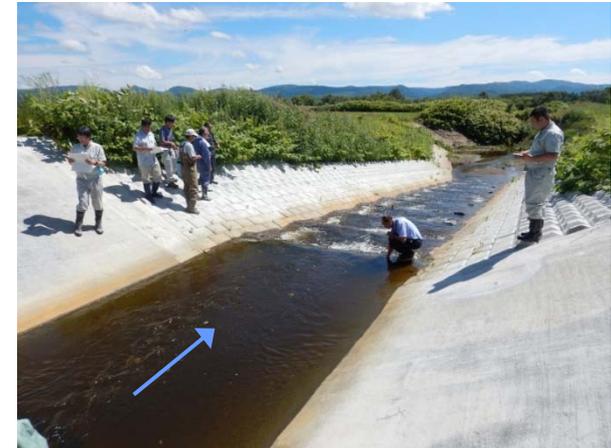
和田の沢川魚道の現地確認

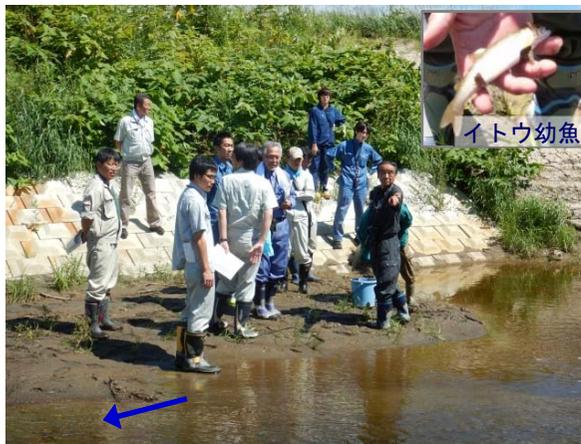
和田の沢川魚道における生息魚類確認(イトウ、ヤマメ、スナヤツメほか)

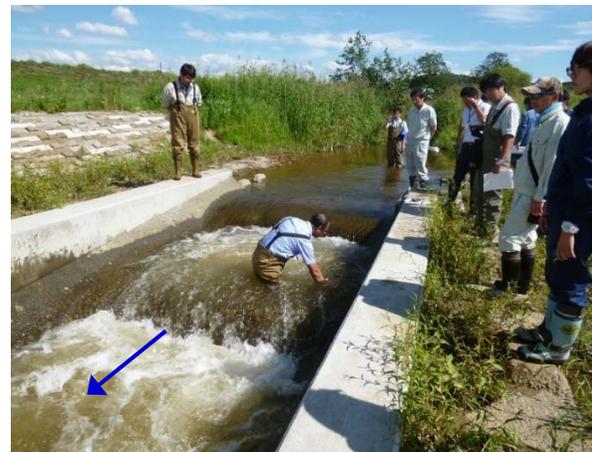
コクネツ川魚道の流況等確認
(No4落差工魚道)

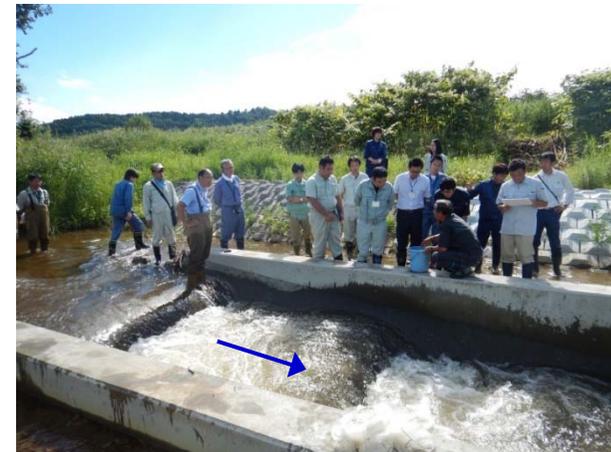
コクネツ川魚道の現地確認
(No5落差工魚道)

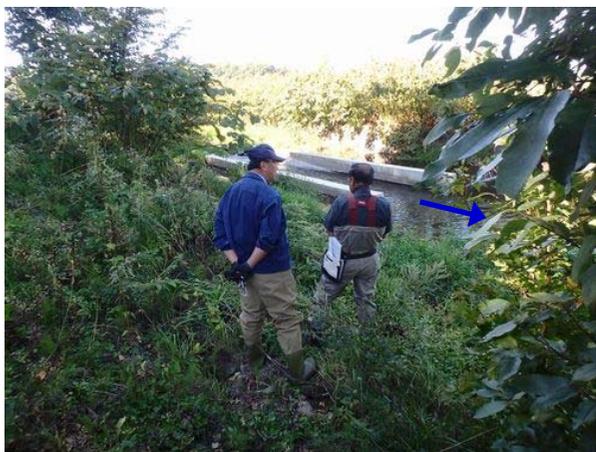
九線(南8線)川(No.1落差工)
魚道の現地確認

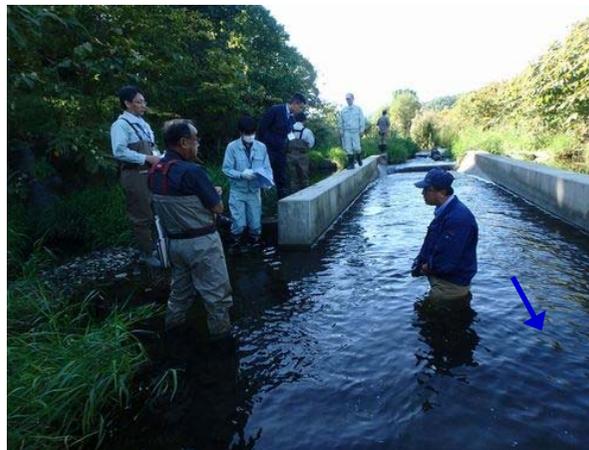
九線(南8線)川(No.1落差工)
魚道の流況・生息魚類確認

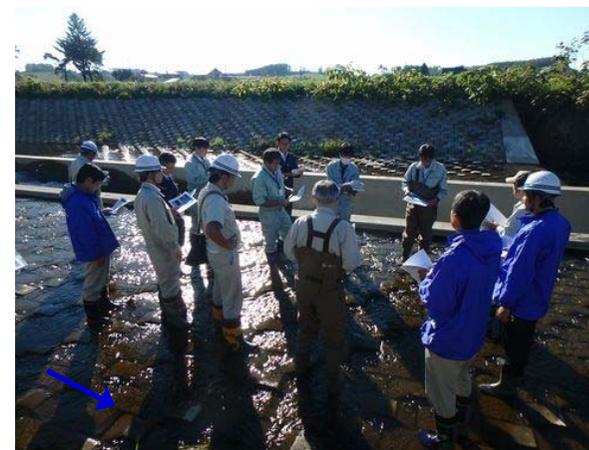
パンケヌカンプ川(No.2落差工)
魚道の流況・生息魚類確認

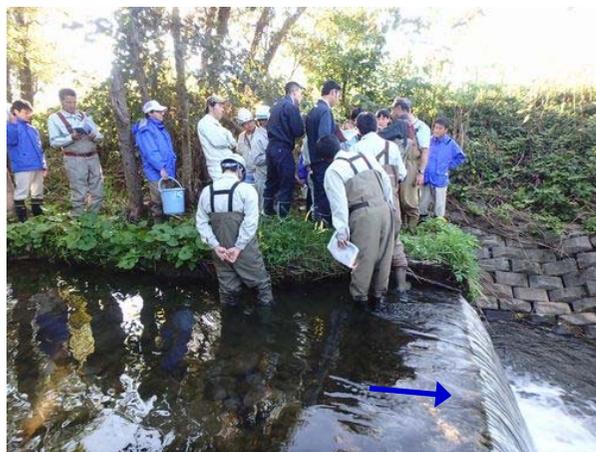
パンケヌカンプ川(No.3落差工)
魚道整備に向けた設計協議

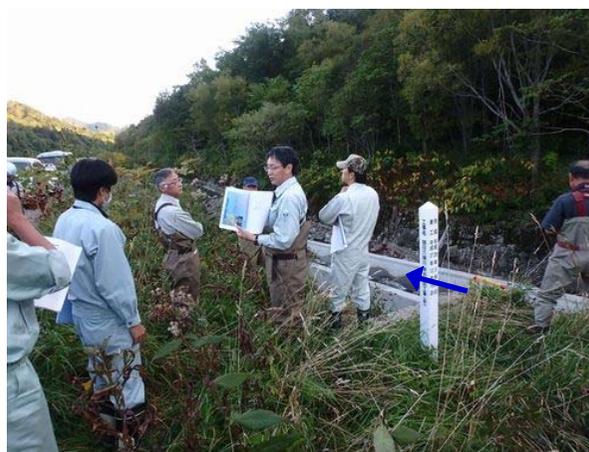
朝日六線川(3号床固工)
魚道の流況・生息魚類確認

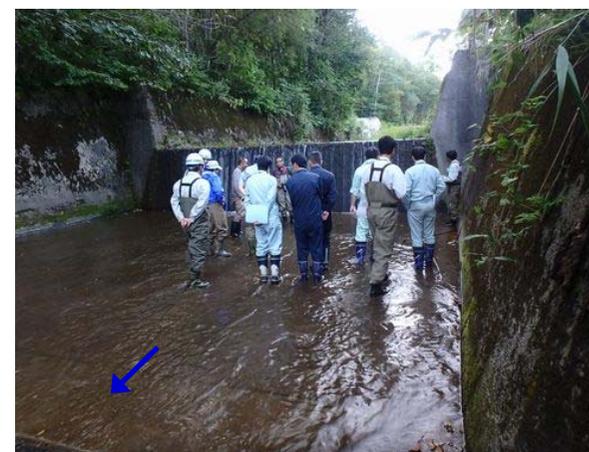
朝日六線川(4号床固工)
魚道整備に向けた設計協議

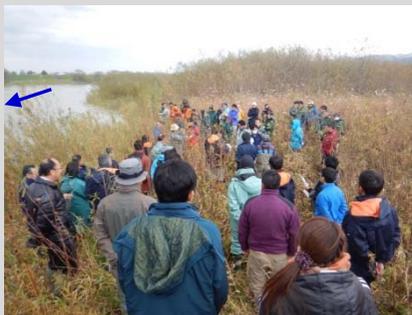
河道掘削箇所 (H22) の概要説明

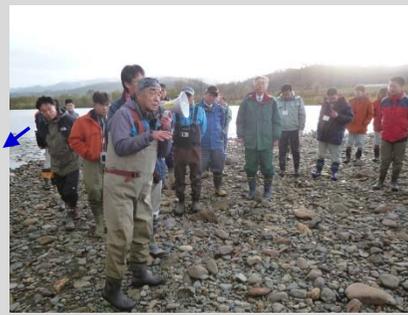
河道掘削箇所 (H28) の概要説明

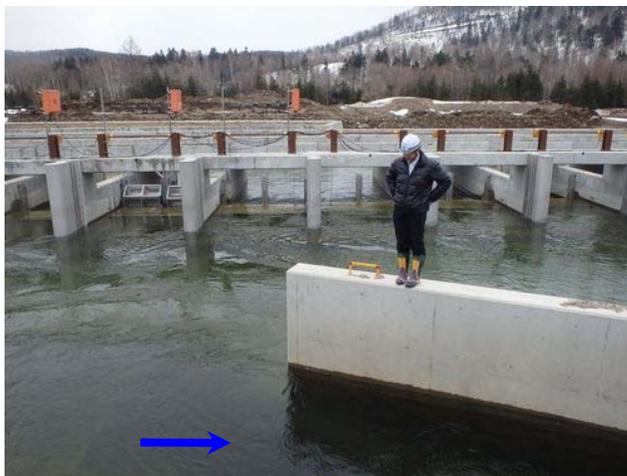
本川との接続箇所における流況、スモルトの降下状況確認及び施設改良に向けた模型実験等を実施
 (H28/4/13、5/11~12、5/18、5/23~24、5/27、6/11、6/15~16、10/4~6、H29/1/19~20)

(4/13)施設内流況・スクリーン稼働状況確認

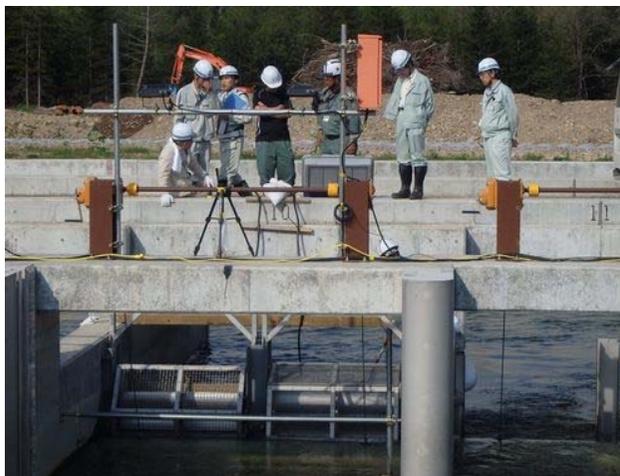
(5/23,24)施設内流況・スクリーン稼働状況確認

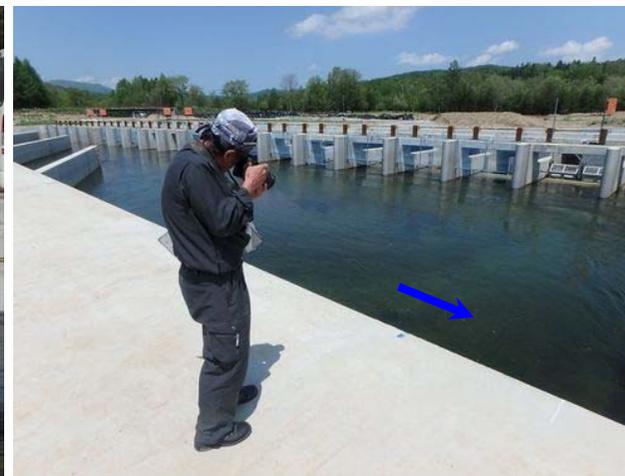
(5/27)スモルト降下状況確認

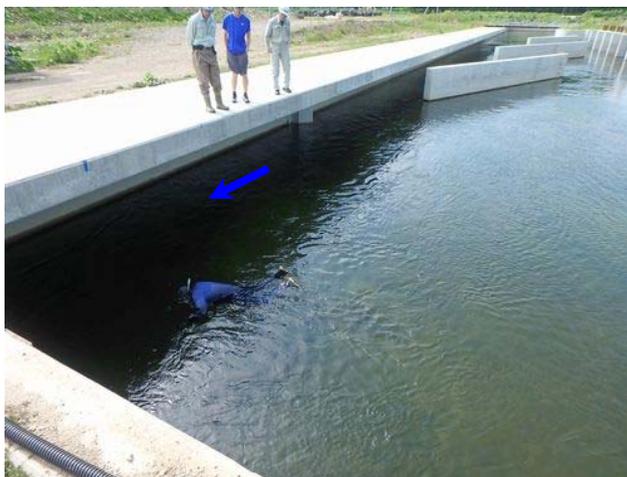
(6/11)流況確認

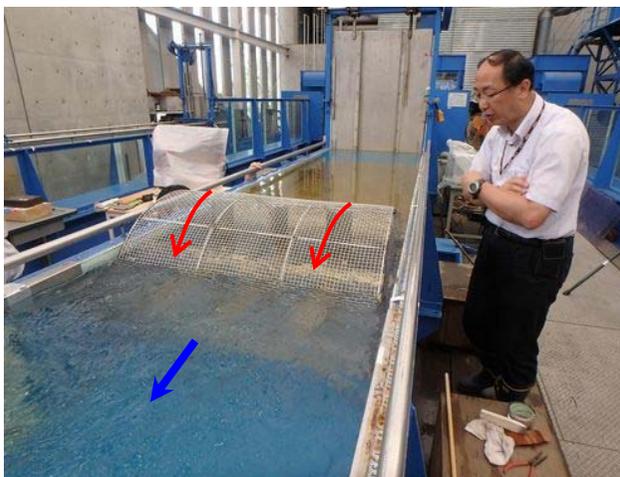
(6/15,16)スクリーン模型実験

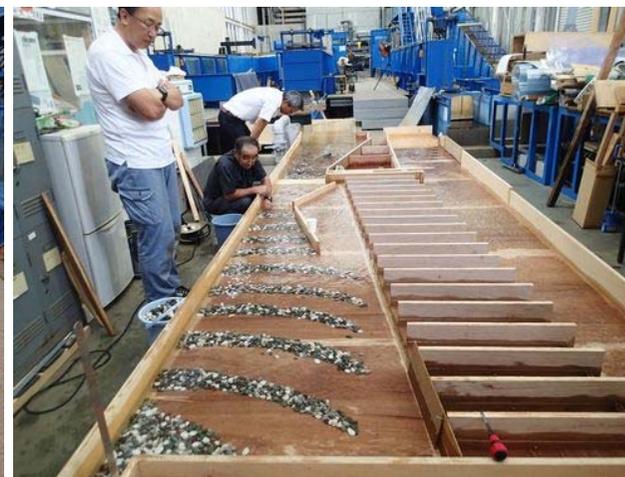
(10/4~6)施設内流況改善模型実験

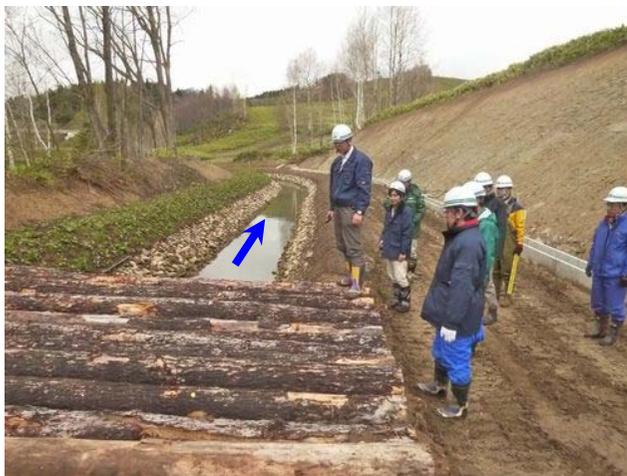
バイパス水路、試験余水吐施設における流況、スモルトの降下・サクラマスの上り状況確認等を実施(H28/5/11～12、5/23～24、5/27、7/11、8/24、9/2、9/5、9/13)

(5/12)木材カバー・石材配置確認

- ・バイパス水路流量1.5m³/sにおけるバイパス水路遡上調査結果では、昨年同様、4kmの遡上に関して供試魚4尾全て遡上しており、またバイパス水路内における産卵床及び疑似産卵床も確認されなかったため、サクラマスの遡上機能の観点からは、特に問題は見受けられなかった。
- ・約1km毎に水面カバーと併せて配置した石材配置箇所及び石材凸部においては、昨年同様、サクラマスの定位が確認されているとともに、休息環境となる緩流域が確認された。これは休息場としての機能が、現在のバイパス水路全線において、サクラマスの状況にあわせ十分に休息できる環境を有しているものと考えられる。
- ・バイパス水路上流端の増水時におけるサクラマスの遡上調査結果では、サクラマスが迂回水路や魚道ゲートから遡上しており、サクラマスの状況に合わせ遡上可能な構造であると考えられる。今後の隔壁整備にあたり、迂回水路の流量減少時における遡上機能を確保するため、切り欠きを設置するべきと考えられる。
- ・バイパス水路4km流下による最高水温・水温変化はサンル川本川と同様であるため、バイパス水路7km流下にあたっては、水温変化は同様と考えられ、サクラマスの遡上やスモルトの降下への影響はないものと考えられる。

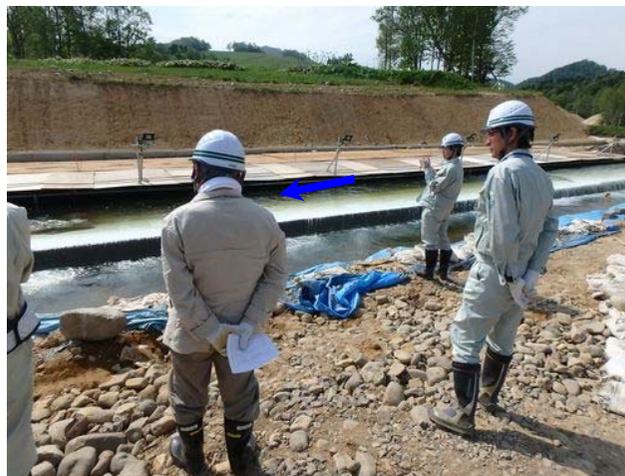
(5/23)試験余水吐施設流況確認

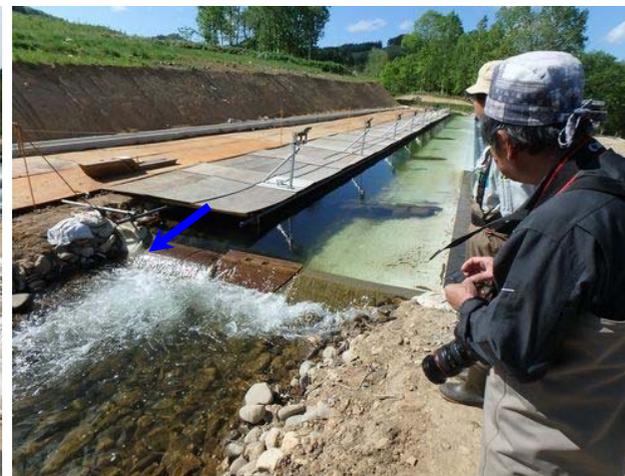
(5/27)試験余水吐施設スモルト降下状況確認

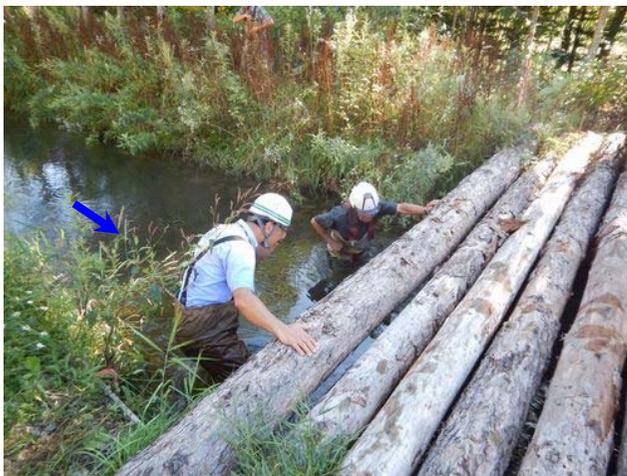
(8/24)バイパス水路流況確認

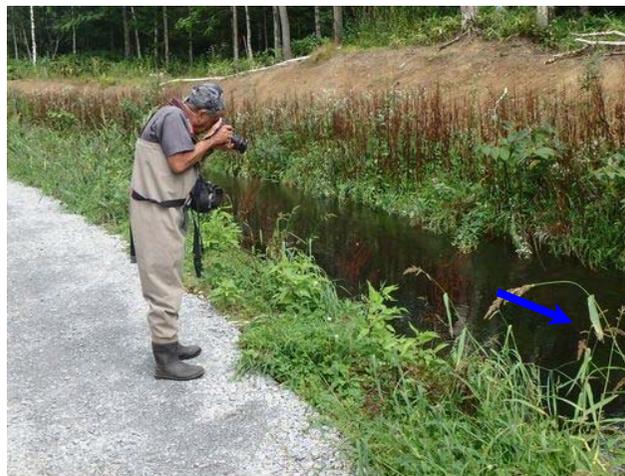
(9/2)バイパス水路遡上状況確認

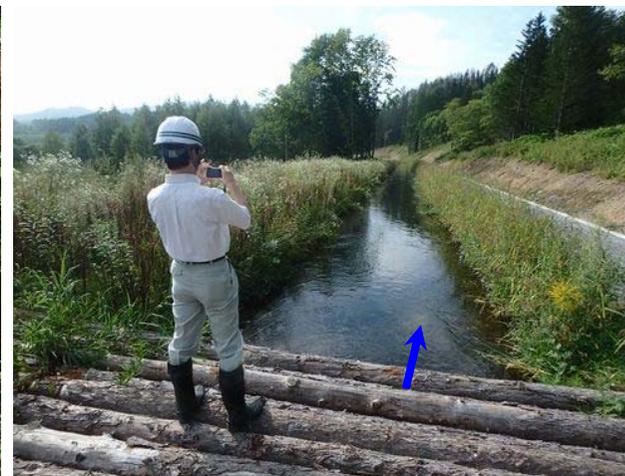
(9/5)バイパス水路流況確認

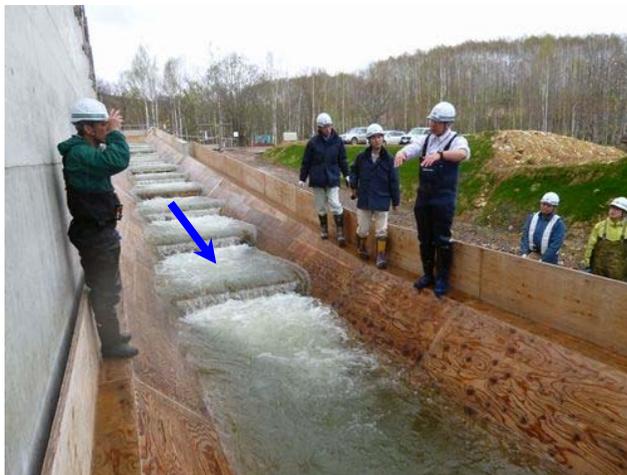
試験階段式魚道における流況、石組み現地指導及びサクラマスの遡上状況確認等を実施
(H28/4/13、5/11～12、5/23～24、5/27、7/11、8/24、9/2、9/5、9/13)

(5/11)通水状況確認

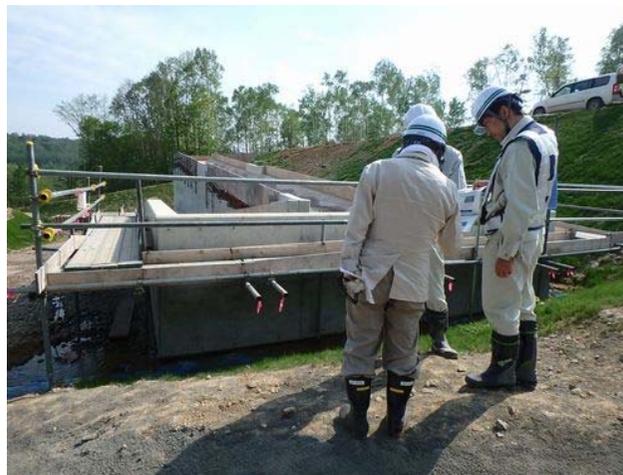
(5/23)流況確認

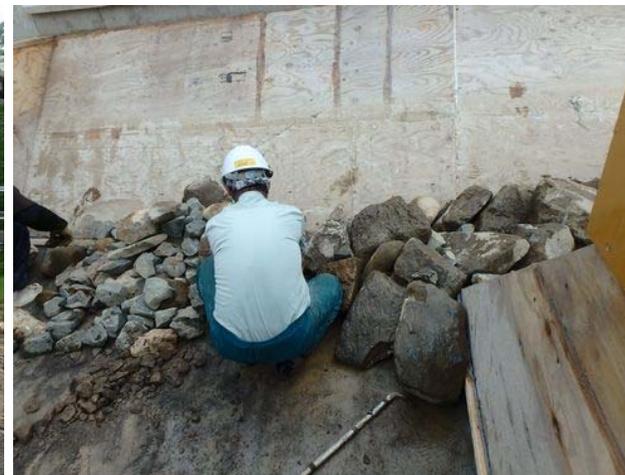
(7/11)折返し部の石組み指導

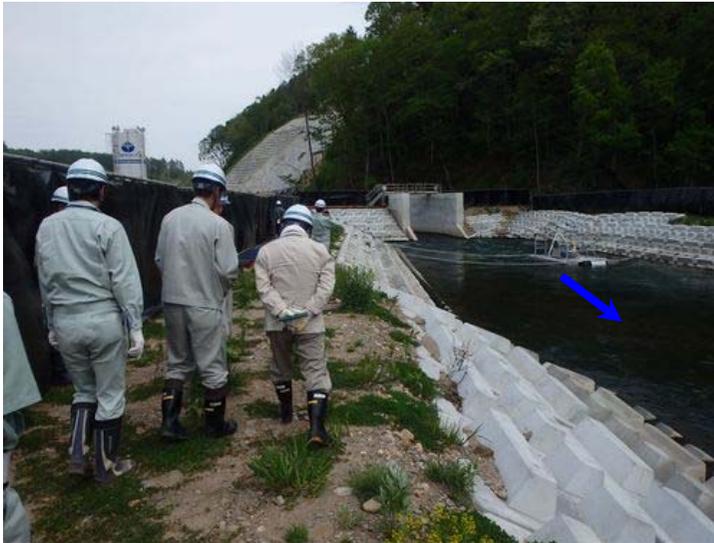
(5/23)仮排水路におけるスマルト降下状況確認

サンル川におけるスマルト降下状況、産卵状況確認

サンル川におけるスマルトの降下状況確認、及びダムサイト下流・一の沢川下流の産卵状況確認を実施
(H28/5/23~24、9/5)

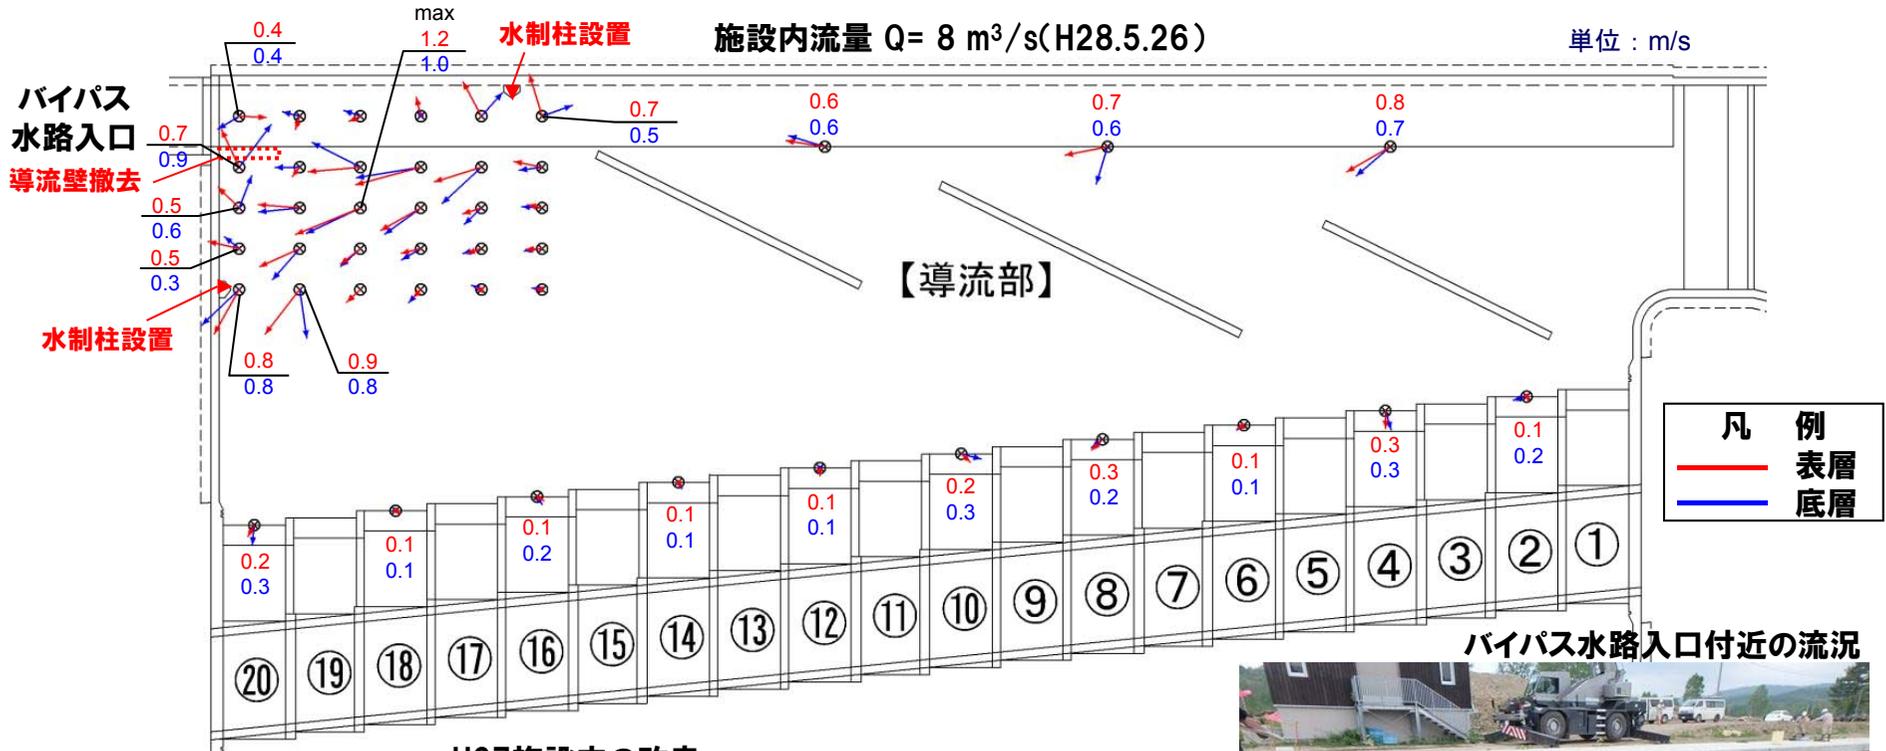
本川との接続箇所 導流部における流況調査結果

- 平成27年度の施設内の改良（バイパス水路入口部の導流壁撤去・水制柱設置等）による流況調査を実施。
- 施設内への流入量 $18\text{m}^3/\text{s}$ 、 $13\text{m}^3/\text{s}$ 、 $8\text{m}^3/\text{s}$ における流況結果として、いずれの流量においてもバイパス水路入口付近に滞留域が創出されるとともに、バイパス水路へ向かう流況が確認された。

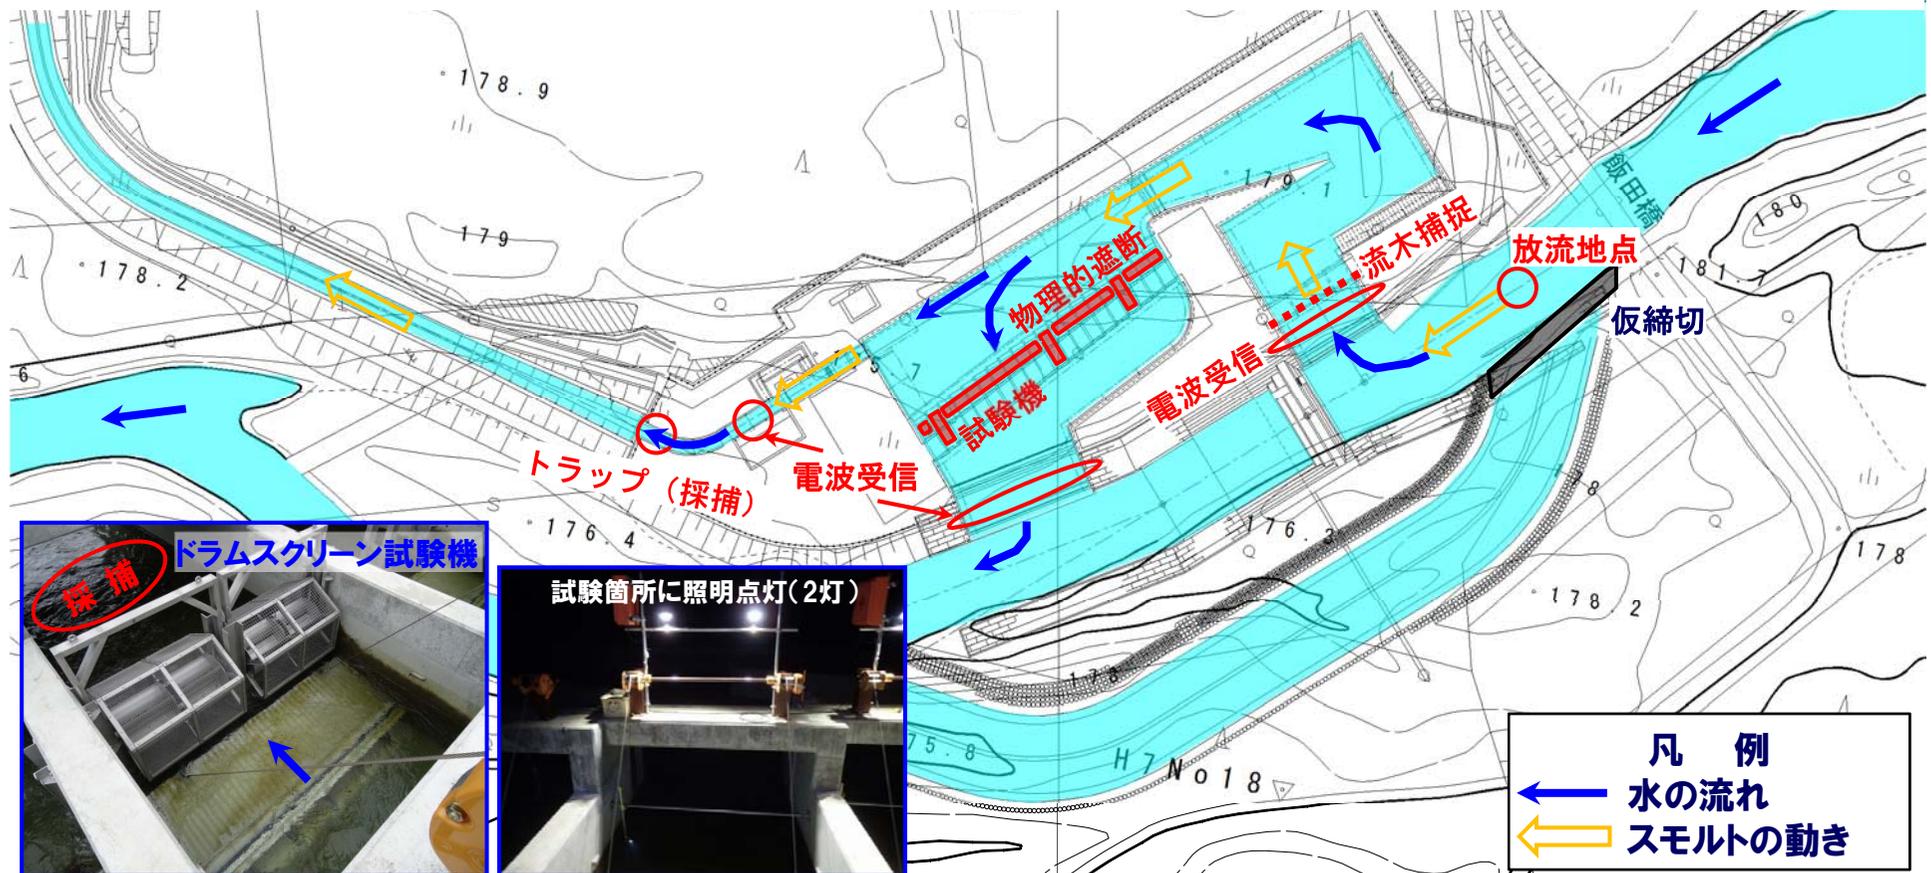
本川との接続箇所 スマルト行動調査

調査目的:平成27年度に改良を行った本川との接続箇所におけるスマルト降下状況確認するため、スマルトの行動調査を行った。調査はスクリーン部の3径間にドラムスクリーン試験機を設置するとともに、残り17径間を物理的遮断(ネット)を行い、施設内のスマルト行動、及び試験機下流への降下の有無について確認を行った。

調査内容:電波発信機供試魚:施設内におけるスマルトの降下行動を把握するため、電波発信機を装着したスマルト3尾・3回を放流し、電波受信機により追跡
ドラムスクリーン試験機の迷入防止機能を把握するため、ドラムスクリーン下流での自然のスマルトの採捕を実施
※自然のスマルト:発信機・標識等を装着していない降下スマルト

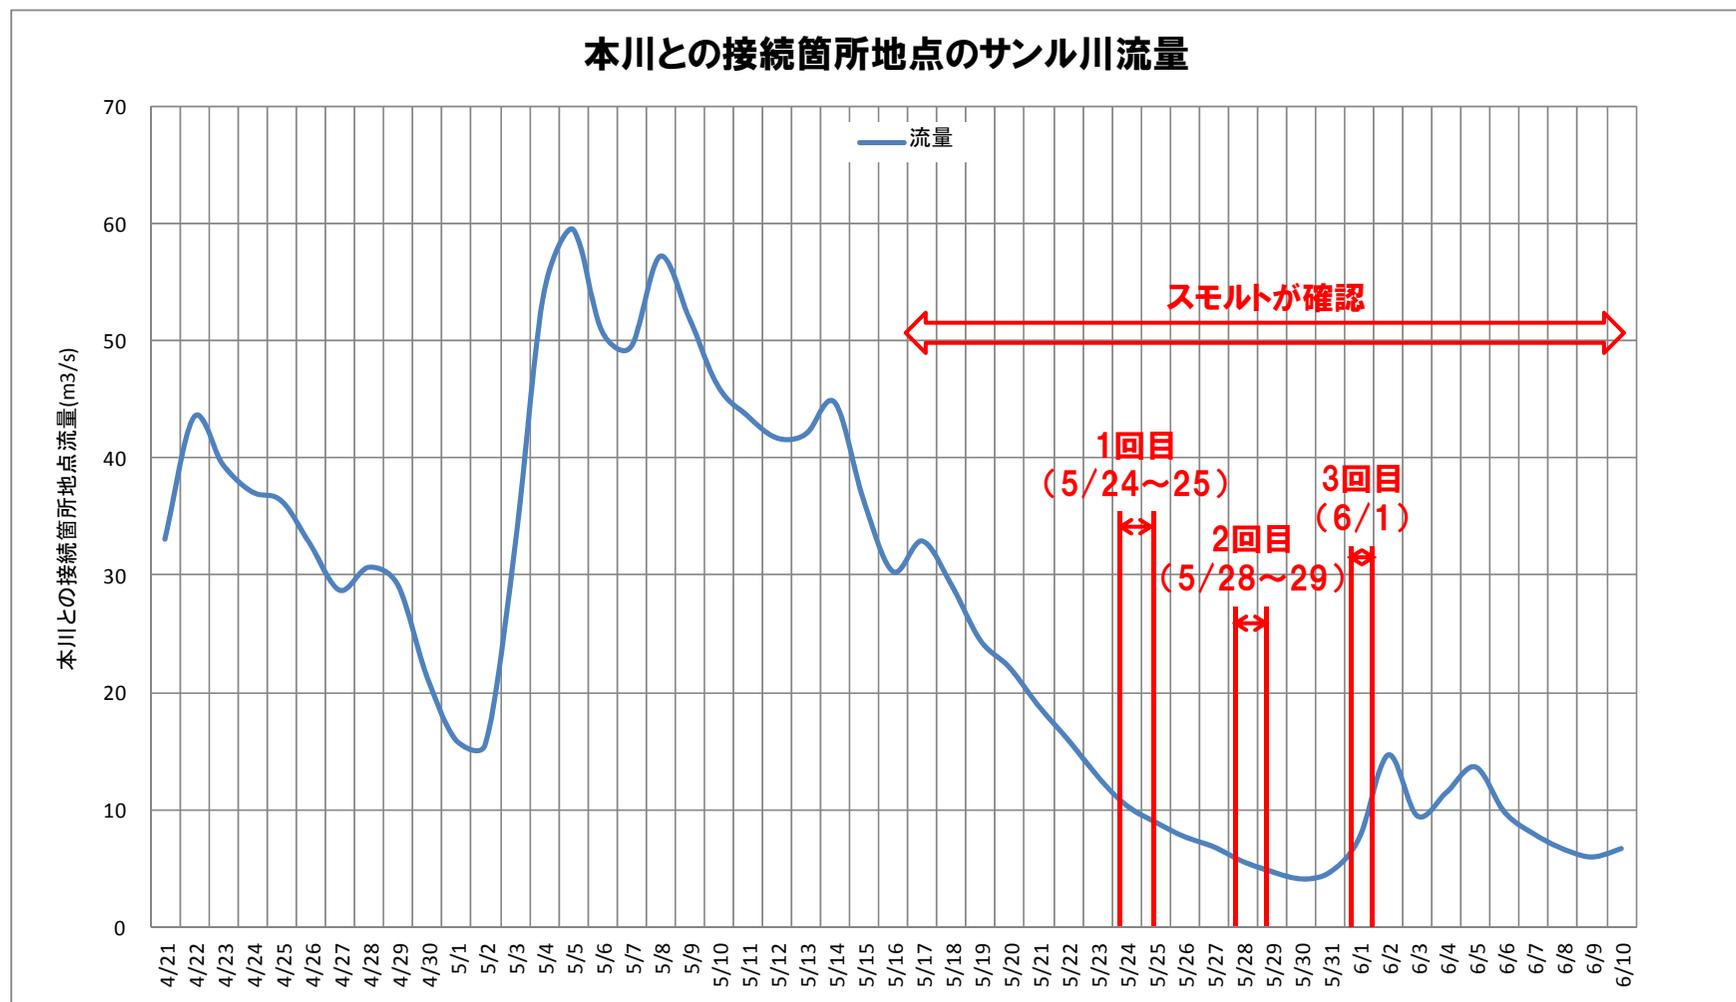
【調査時の流量とスモルト降下状況】

- ・調査は1回目(5/24 8:00~24時間:流量9~10m³/s)、2回目(5/28 8:00~24時間:流量5~6m³/s)、3回目(6/1 8:00~16時間:流量6~9m³/s)実施した。
- ・施設内において、5月中旬以降にスモルトが目視確認された。

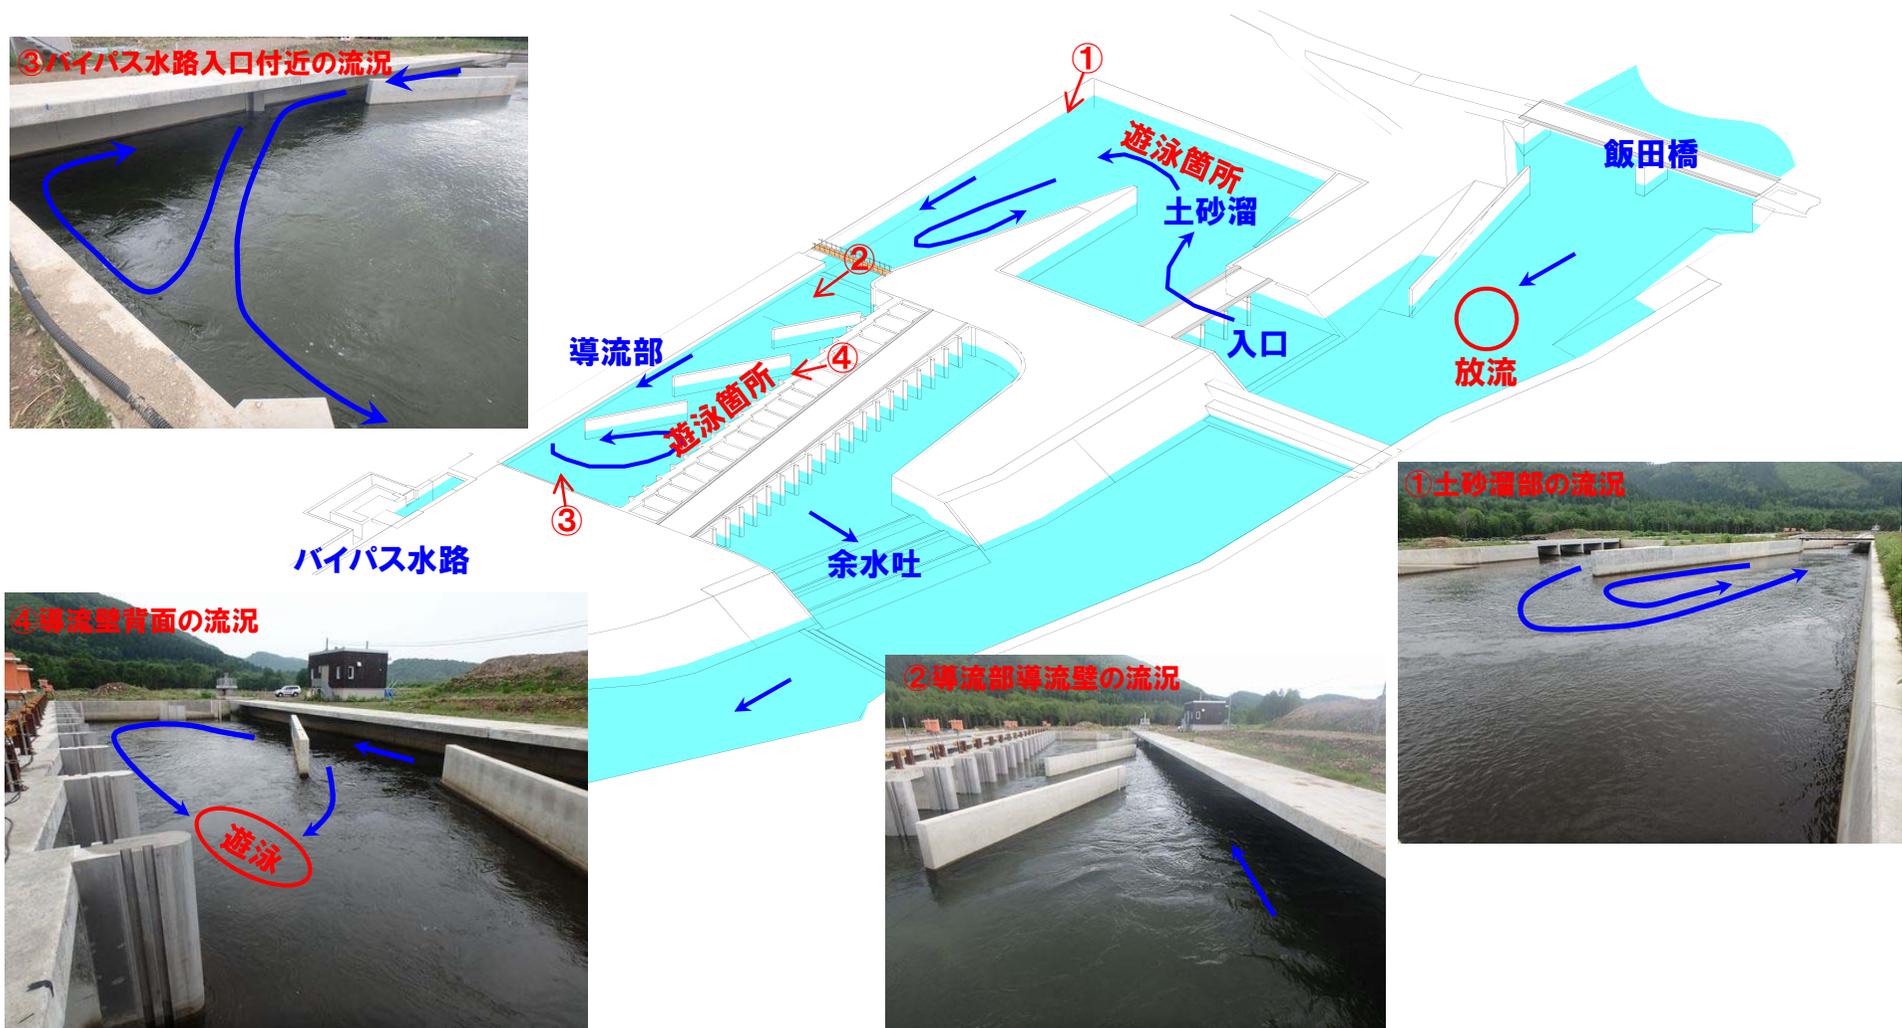
スマルト降下経路図(電波発信機供試魚)①

【調査結果】

- 電波発信機を装着したスモルト供試魚は、土砂溜部外側の滞留域及び導流壁間やバイパス水路入口付近を通過し、導流壁背面の滞留域に遊泳していることが確認された。
- 目視観察においては、自然のスモルトが導流壁背面に滞留した後、バイパス水路へ降下する個体が確認された。

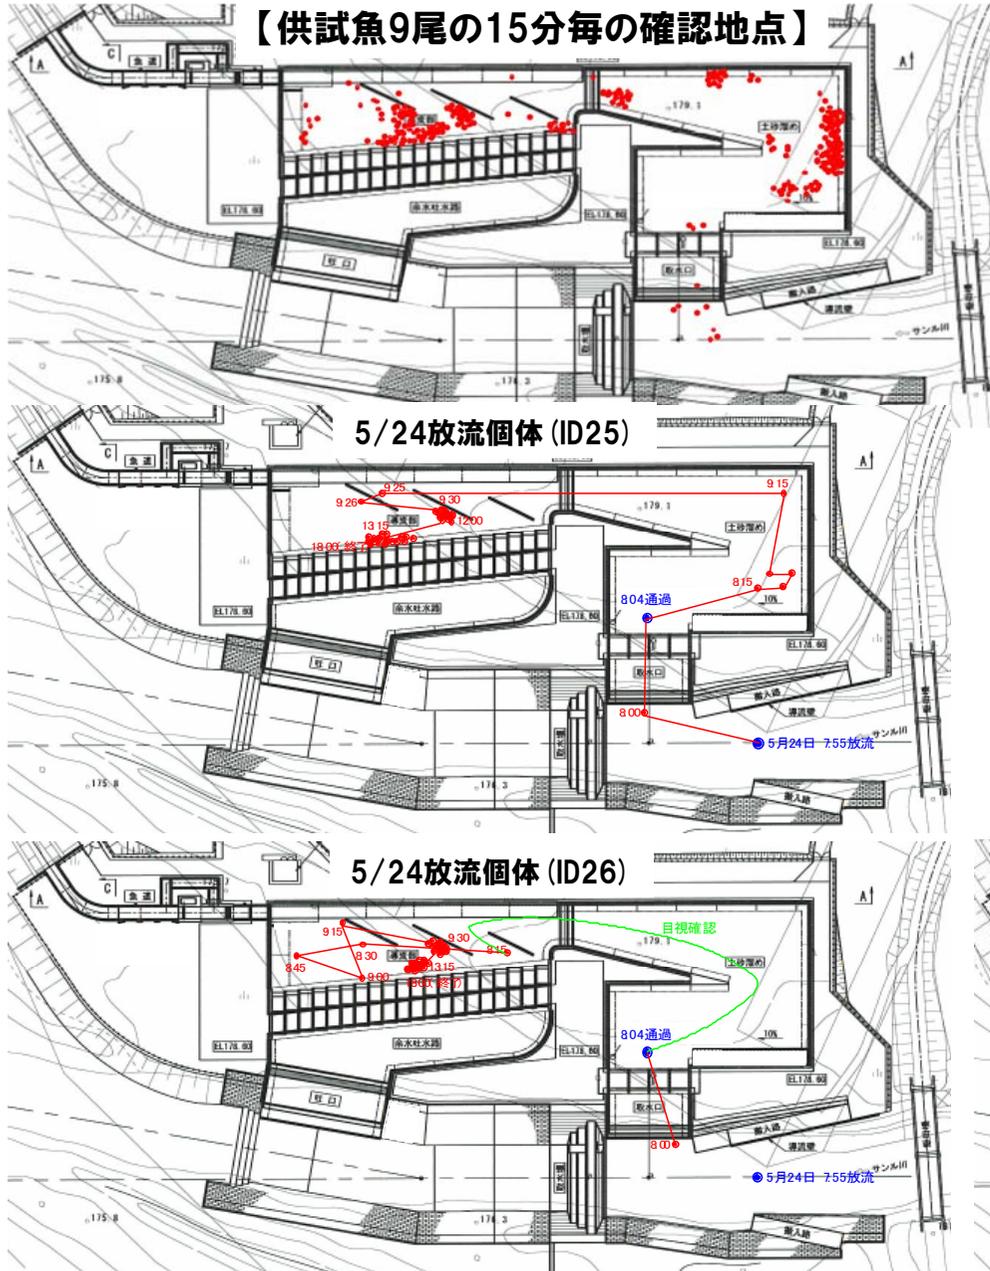
【供試魚9尾の15分毎の確認地点】

- バイパス水路入口の滞留域に自然のスマルトの定位が目視確認され、バイパス水路へ降下が確認されるものの、供試魚及び自然のスマルトの導流壁背面への遊泳が確認された。これは導流部から余水吐側へ向かう流れが強いこと、導流壁背面の滞留域はバイパス水路入口の滞留域に比べ大きいと考えられる。
- そのためバイパス水路入口付近に導流壁背面よりも大きな滞留域を創出することにより、バイパス水路への更なる誘導機能の向上を図る必要がある。

※受信箇所は放流後の8:00～18:00における10時間の受信データ

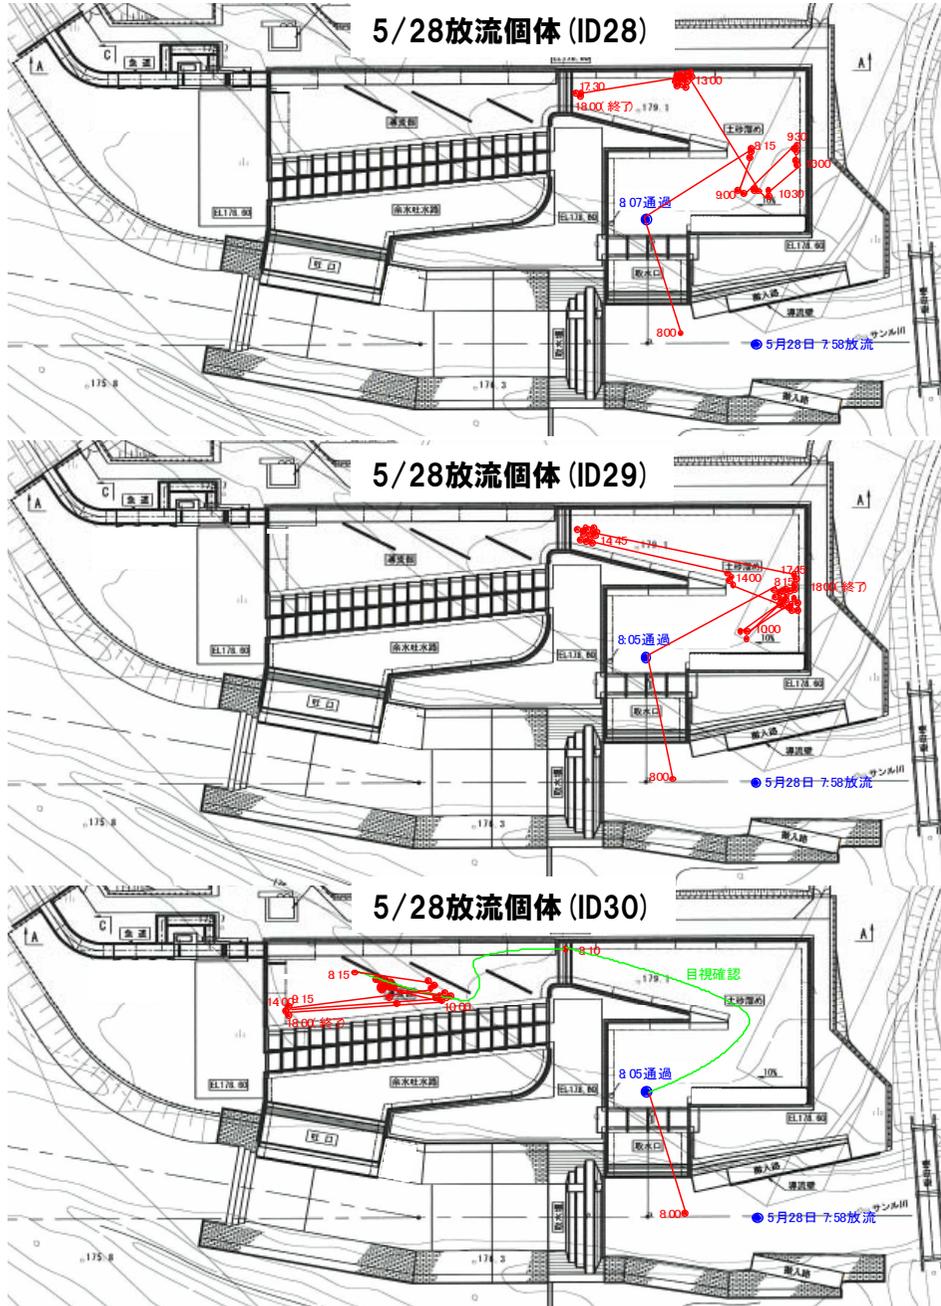
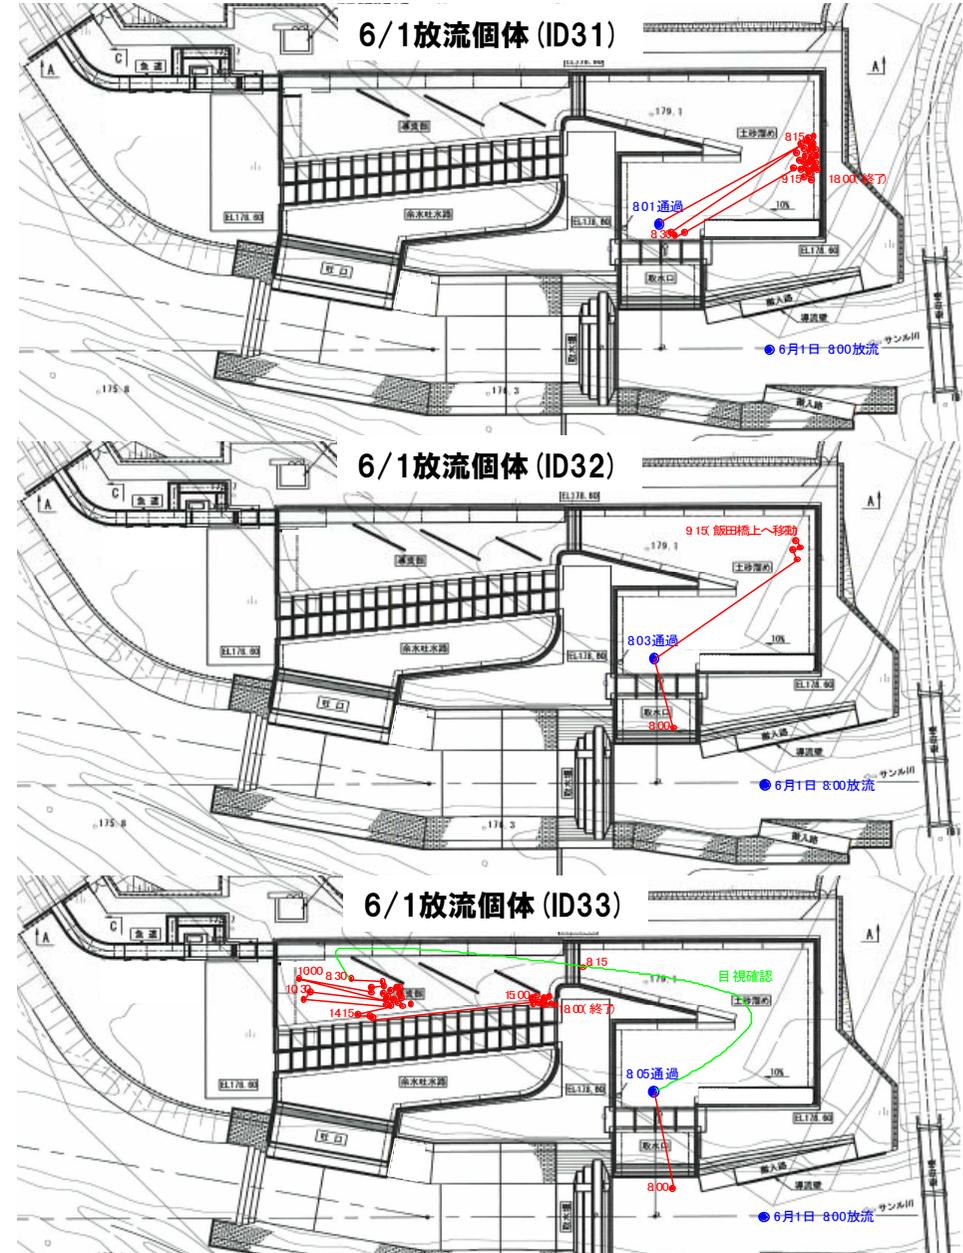
スマート降下経路図(電波発信機供試魚)②

※受信箇所は放流後の8:00~18:00における10時間の受信データ
