**天塩川流域における魚類の生息環境保全
及び移動の連続性確保について**

**平成28年度
天塩川水系における魚類の移動の連続性確保に
向けた取組み状況について**

天塩川水系における魚類遡上環境改善実績図

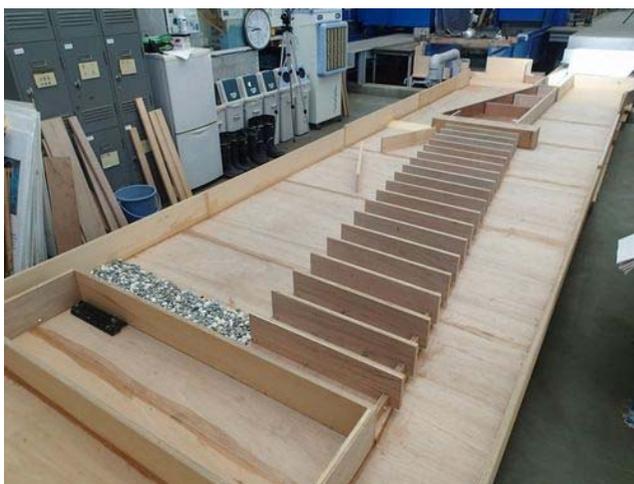
【模型全景】

本川との接続箇所における流況改善検討

施設内に降下したスモルトのバイパス水路への更なる誘導機能向上を目的として、専門家会議委員による確認のもと、模型実験を行った。

実験は1/20スケール模型において、施設内でスモルトが多数確認され始めた15m³/s及び以降、継続的に降下が確認されている10m³/s、5m³/sを対象に確認を行った。

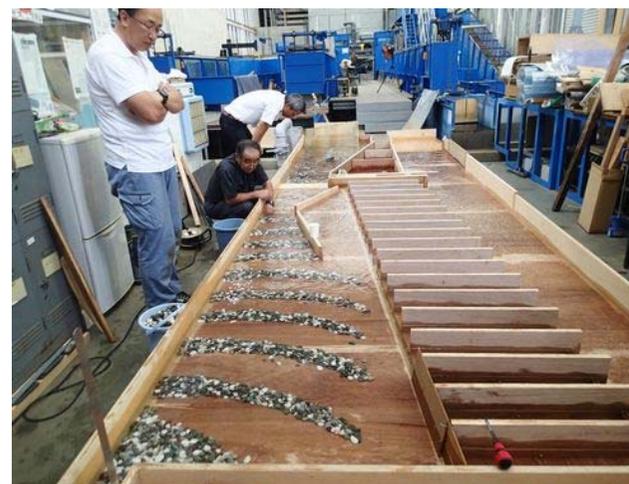
流況改善模型実験結果

専門家会議委員の指導を踏まえ、バイパス水路入口付近に流量変動に対応して、安定的に大きな滞留域を創出するため、以下の施設配置を行い流況確認を行った。

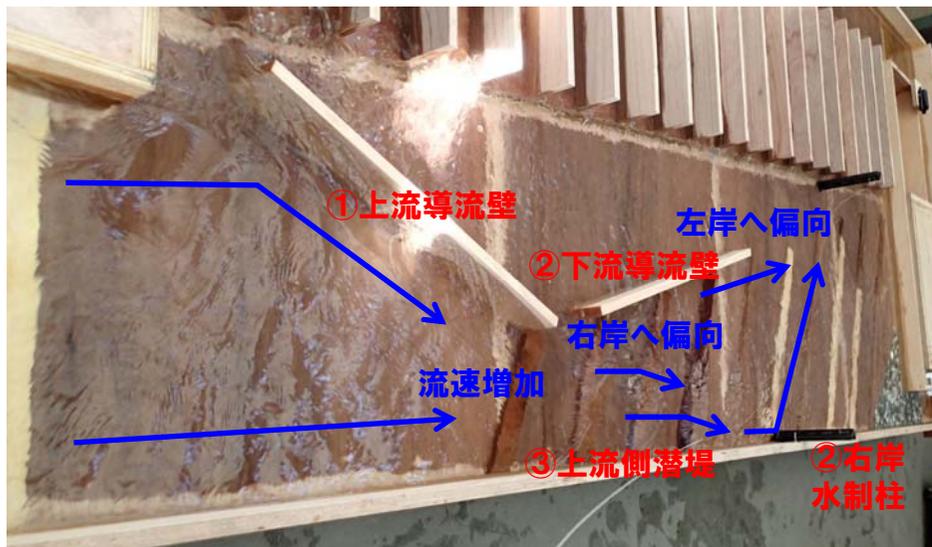
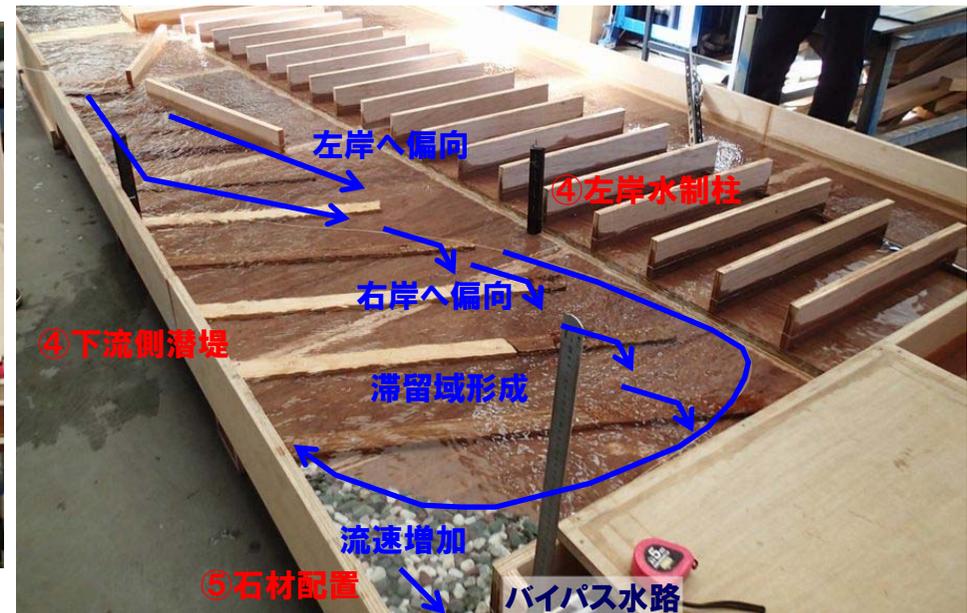
【流況計測状況】

- ①上流導流壁の配置により流れを縮流し、下流向きの流速を増加させる
- ②下流導流壁と右岸水制柱の配置により、加速した流れを左岸側へ偏向させることにより、バイパス水路入口に大きな滞留域を形成させる
- ③上流側列状潜堤の配置により、 $5\text{m}^3/\text{s}$ 時における流速を増加させるとともに、右岸水制柱に向かう流れを創出する
- ④下流側列状潜堤と左岸水制柱の配置により、 $15\text{m}^3/\text{s}$ 時における直進する流れを、右岸側へ偏向させる
- ⑤バイパス水路入口に石材を配置することにより、バイパス水路へ向かう流速を増加させ下流向きの流速を感知させる

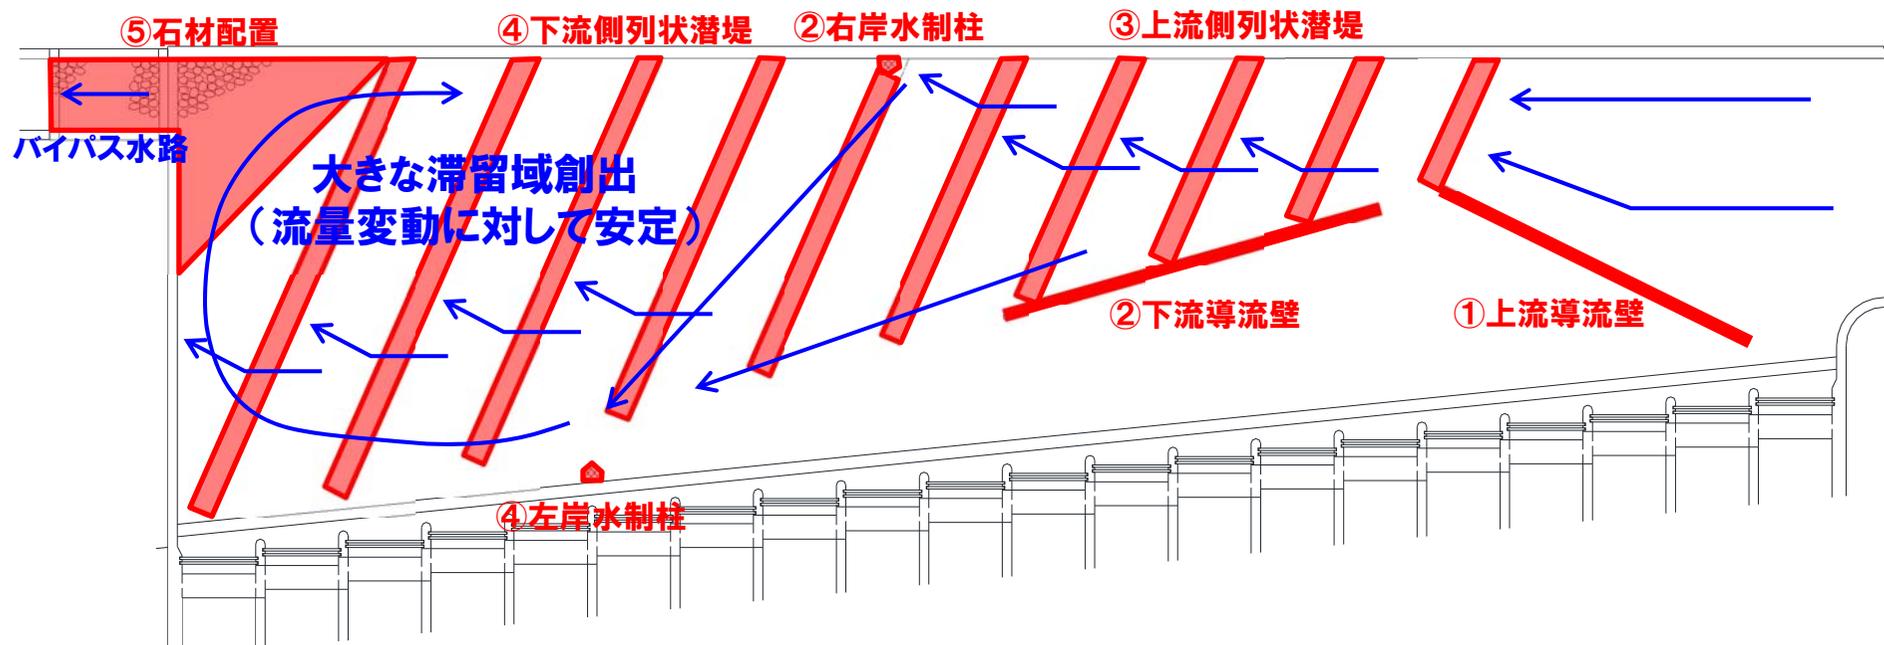
本川との接続箇所における改良のまとめ

施設内において、スモルトのバイパス水路への更なる誘導機能向上を図るため、模型実験の結果から改良を行い、平成29年度スモルト降下期にスモルト降下状況を確認する。

| ①上流導流壁を設置 | } | バイパス水路入口付近にスモルトが定位する大きな流況範囲を創出する |
| ②下流導流壁、右岸水制柱を設置 | | 流量の増減に対し、スモルトが定位する流況を安定的に創出する |
| ③上流側列状潜堤を設置 | } | バイパス水路入口付近に定位したスモルトがバイパス水路へ降下する流況を創出する |
| ④下流側列状潜堤、左岸水制柱を設置 | | |
| ⑤バイパス水路入口に石材を配置 | | |

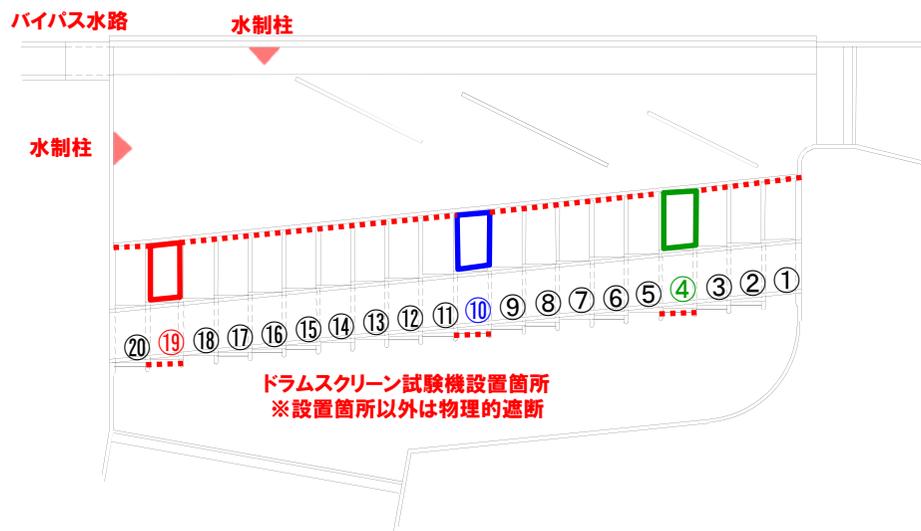
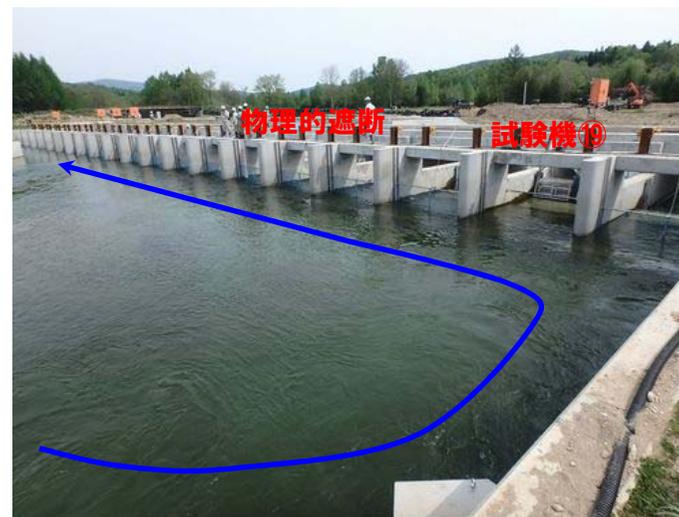
調査状況(1回目:5/24)

ドラムスクリーン試験機によるスマルトの忌避機能を確認するため、試験機3箇所における自然のスマルトの行動観察を行った。(3回、24時間/回※3回目は16時間)

なお、試験機における忌避機能を確実に把握するため、試験機箇所以外へスマルトの降下を防止する物理的遮断(ネット)を行い実施した。

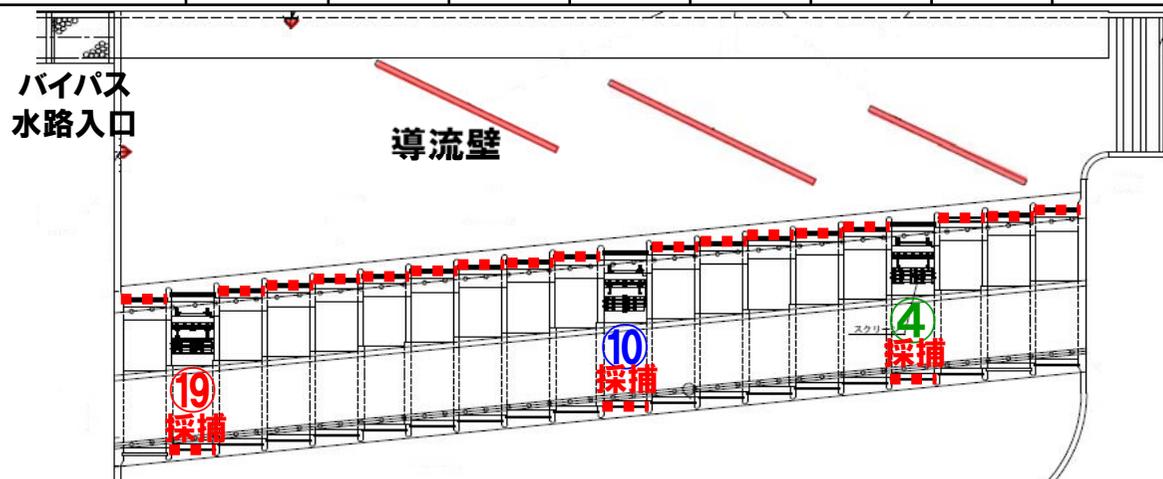
ドラムスクリーンにおける忌避状況

- ・ドラムスクリーンを忌避するスマルトが確認されるものの、行動が活発化した夜間においてドラムスクリーン下流へ降下する個体が見られ、合計16尾確認された。(3径間、3回の計64時間)
- ・物理的遮断のためのネットにおいては、スマルトの張り付きは確認されなかった。

- ・ドラムスクリーンを忌避するスマルトが確認されるものの、余水吐下流へ降下する個体が確認された。
- ・ドラムスクリーンを改良するための模型実験を行い、その結果、想定する回転動作及び魚類の迷入防止機能が確認されたため、試験機を製作し、実機における迷入防止機能を確認する。また、適正な回転のためのゲート操作等の運用検討を行う必要がある。

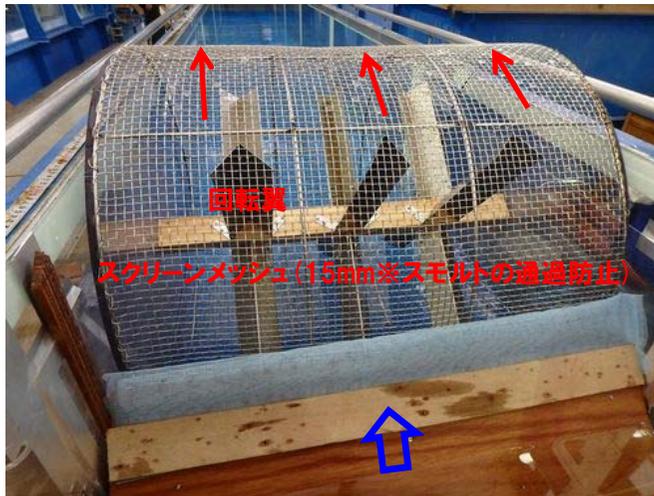
模型外観

スモルトの余水吐側への確実な迷入防止を図るため、余水吐側への移動を物理的に遮断するドラムスクリーンについて、専門家会議委員の指導のもと模型実験を実施した。

実験は1/2.4スケール模型において、流水を動力として安定的に上向きの回転が可能であるかについて確認を行った。併せて魚類を放流し、迷入防止効果を検討した。※放流に使用した魚類は、模型実験実施時期の関係から入手可能な魚類(アユ、ウグイ、フナ、コイ、モツゴ、カマツカ)約100尾を使用

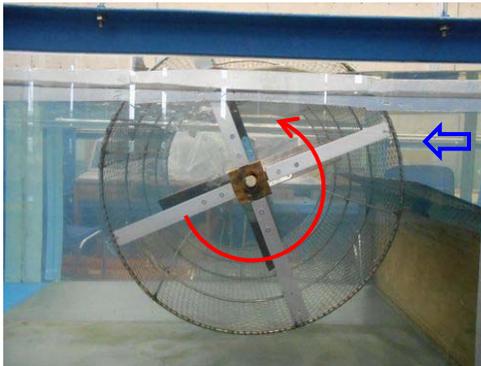
ドラムスクリーン回転状況

- ドラムスクリーン下流水位を高く保持し、回転翼をドラム外周近くまで配置(4本3組)することにより、安定した上向きの回転を確認した。
- 魚類を放流し経過観察を行った結果、健全な魚類の状態においてドラムスクリーン下流に降下する魚類は確認されなかった。これは起伏ゲート傾斜面上における流速増加とドラムスクリーンの物理的障害による回避行動であると考えられた。
- $28\text{m}^3/\text{s}$ を想定した流量時における起伏ゲート傾斜面上の最大流速は約 $0.4\sim 0.9\text{m/s}$ であり、スモルトの突進速度以下であるため、ドラムスクリーンから回避できる流速と考えられる。
- 塵芥等の流下物を想定した木片はドラム表面に付着し、下流に掃流させることを確認した。

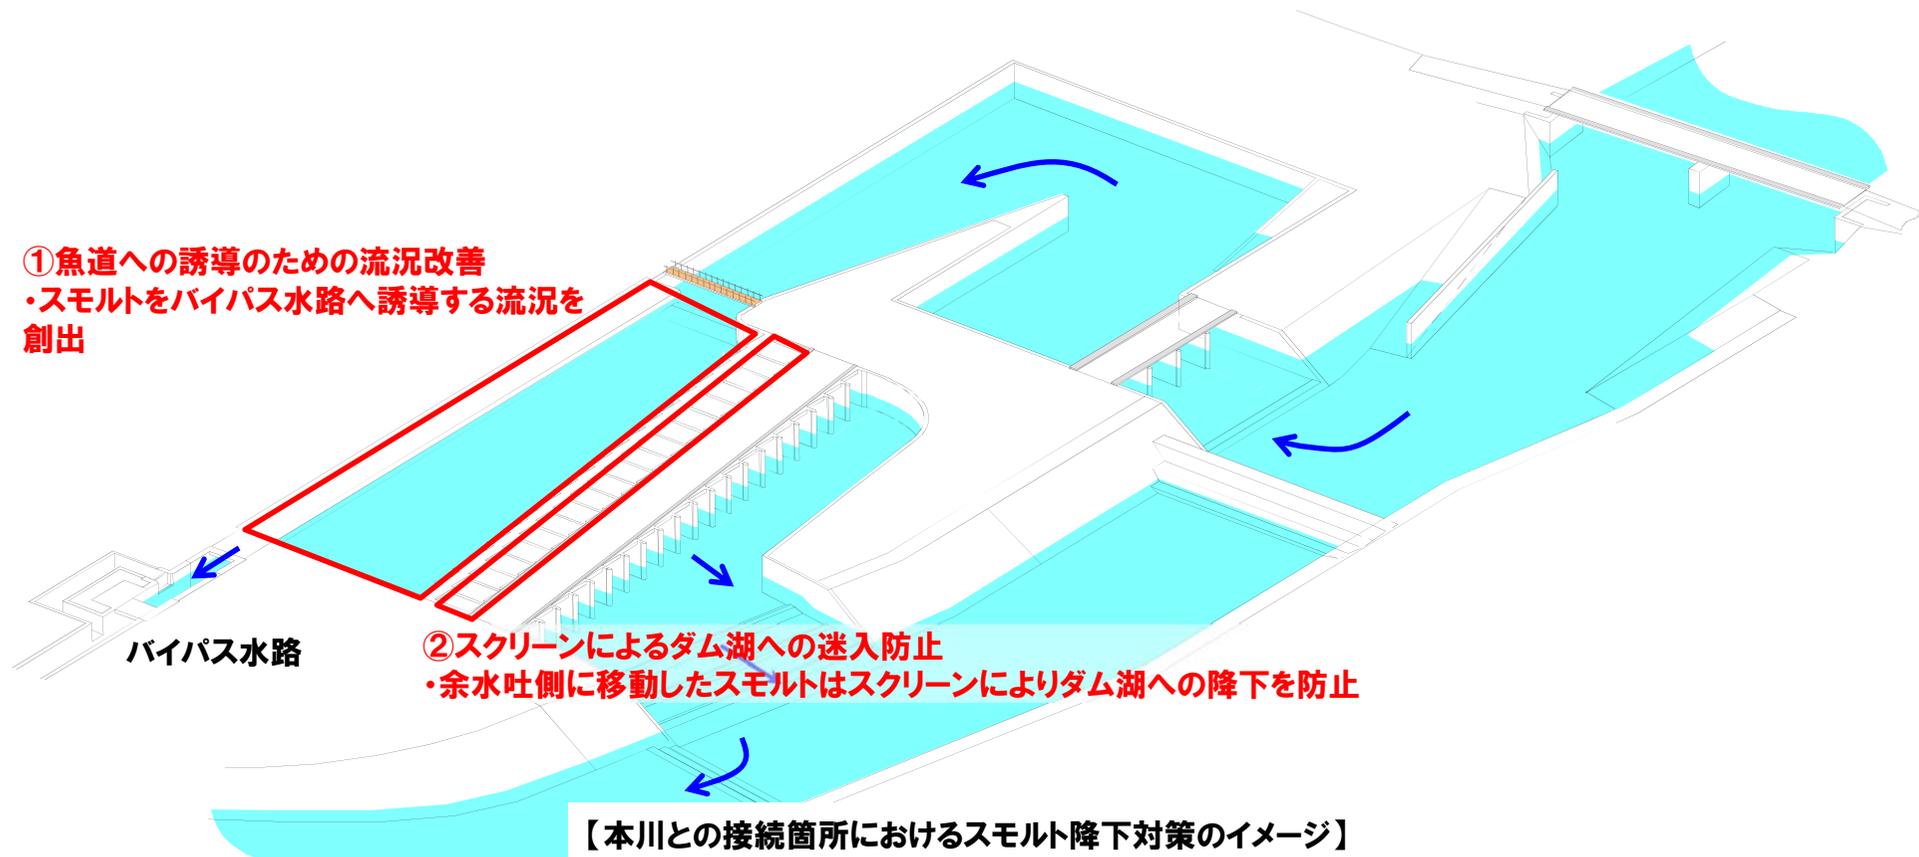
【本川との接続箇所におけるスマルト降下対策のイメージ】

①魚道への誘導のための流況改善

- ・スマルトをバイパス水路へ誘導する流況を創出

②スクリーンによるダム湖への迷入防止

- ・余水吐側に移動したスマルトはスクリーンによりダム湖への降下を防止

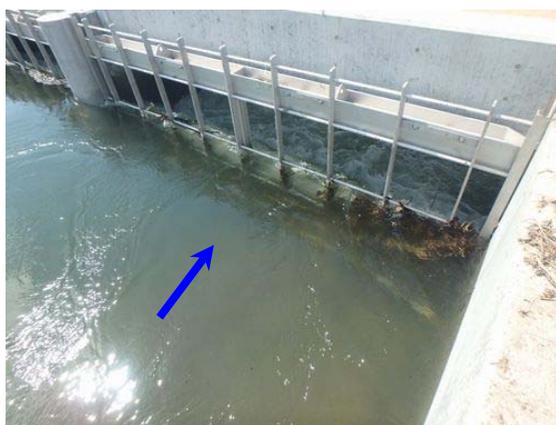
融雪出水による流木捕捉状況(H28.4.25)

- ・施設内入口において流木捕捉スクリーンを設置した結果、スクリーン試験機の回転に支障となる流木が捕捉されるとともに、流木撤去(維持管理)が可能なことを確認した。
- ・施設内にはスモルトの降下を確認されており、降下に際して支障が無いことを確認した。
- ・ただし増水に伴い大きな流木が捕捉され、これに伴い小さな塵芥が累積し、流木捕捉スクリーン部の流速が増加するため、適切な流木撤去(維持管理)を実施する。

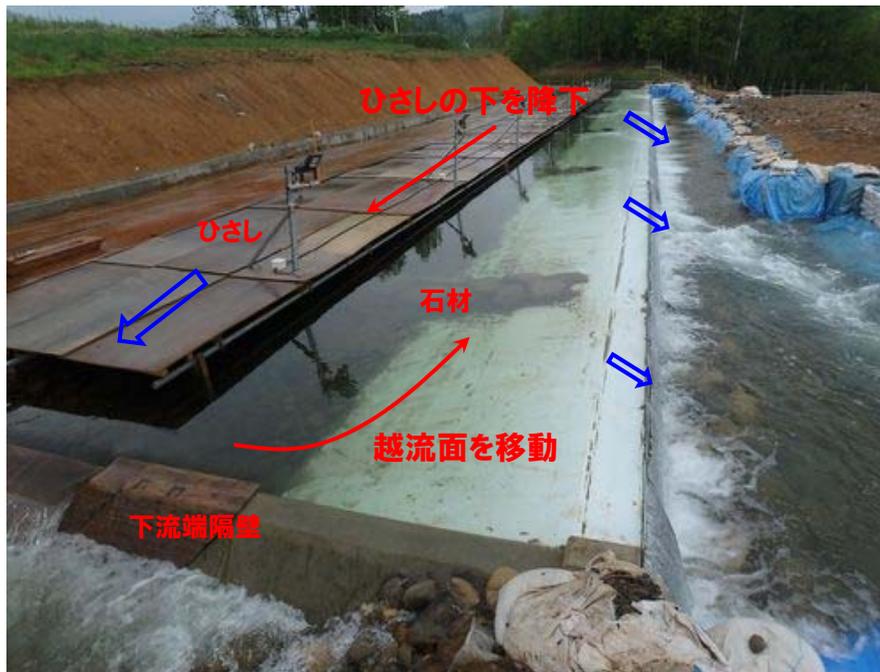
石材配置時の状況

- ・放流したスモルトは、水路右岸側のひさし下を降下
- ・試験階段式魚道へ降下する個体が確認されるものの、下流端の隔壁から施設内を上流側へ移動する個体を確認
- ・その移動する個体は、白色の越流面を移動
- ・石材の余水吐側を移動する個体があり、そのことにより余水吐へ降下する個体を確認

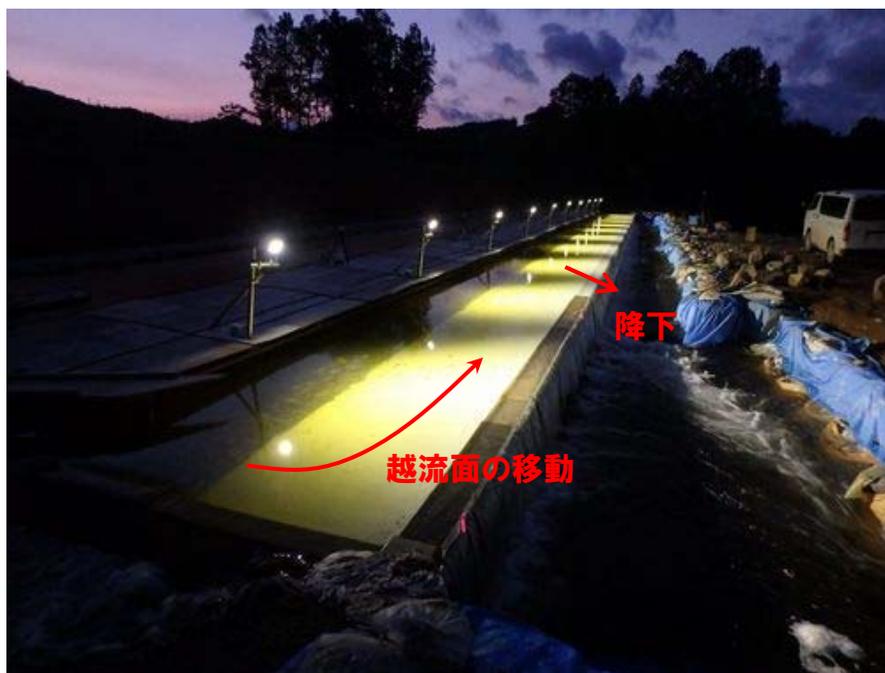
夜間における石材撤去時の状況

- ・余水吐側への流れ込みの流況変化はなくなり、白色の越流面ひさし側を直線的に移動
- ・夜間においては、照明間の暗い箇所の越流面で余水吐側へ移動し、余水吐に近付き降下

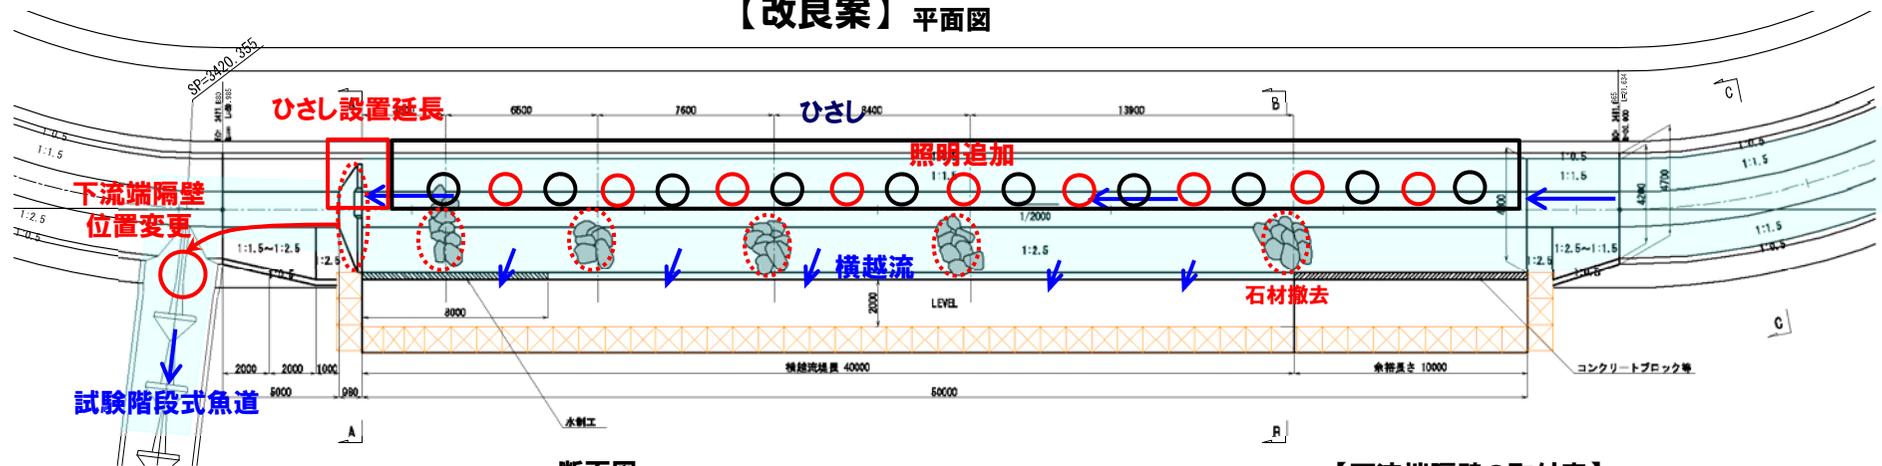
【改良案】 平面図

- ・スモルトが試験階段式魚道へ降下することを確認したものの、下流端隔壁付近から上流側へ移動し余水吐へ降下するスモルトも確認した。
- ・石材の撤去により、スモルトが白色の越流面ひさし側を直線的に移動することを確認したことから、石材を撤去することとした。
- ・ひさしの設置範囲が短いこと、下流端隔壁に急激な断面変化があること、下流端隔壁の位置が余水吐近傍であることが、スモルトが上流側へ移動する原因と考えられる。そのためスモルトを階段式魚道へスムーズに降下させるよう、ひさしの設置範囲を延長し、下流端隔壁上流側における流速変化を緩和する取付を行うとともに、位置を下流に変更することが有効と考えられる。
- ・夜間における照明の暗い箇所において、スモルトが余水吐側に移動しやすくなるため、余水吐部へ一様に照度が確保されるよう、照明を増設することが有効と考えられる。
- ・これらの結果を踏まえ、施設改良を行い、スモルトの行動確認を行う必要がある。

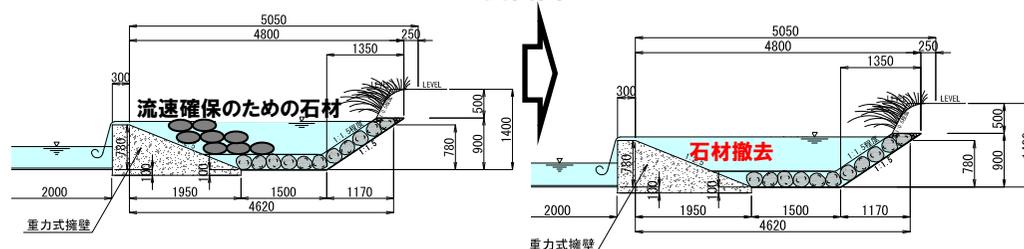
断面図

石材等により取付を行い、流速の急激な変化を緩和

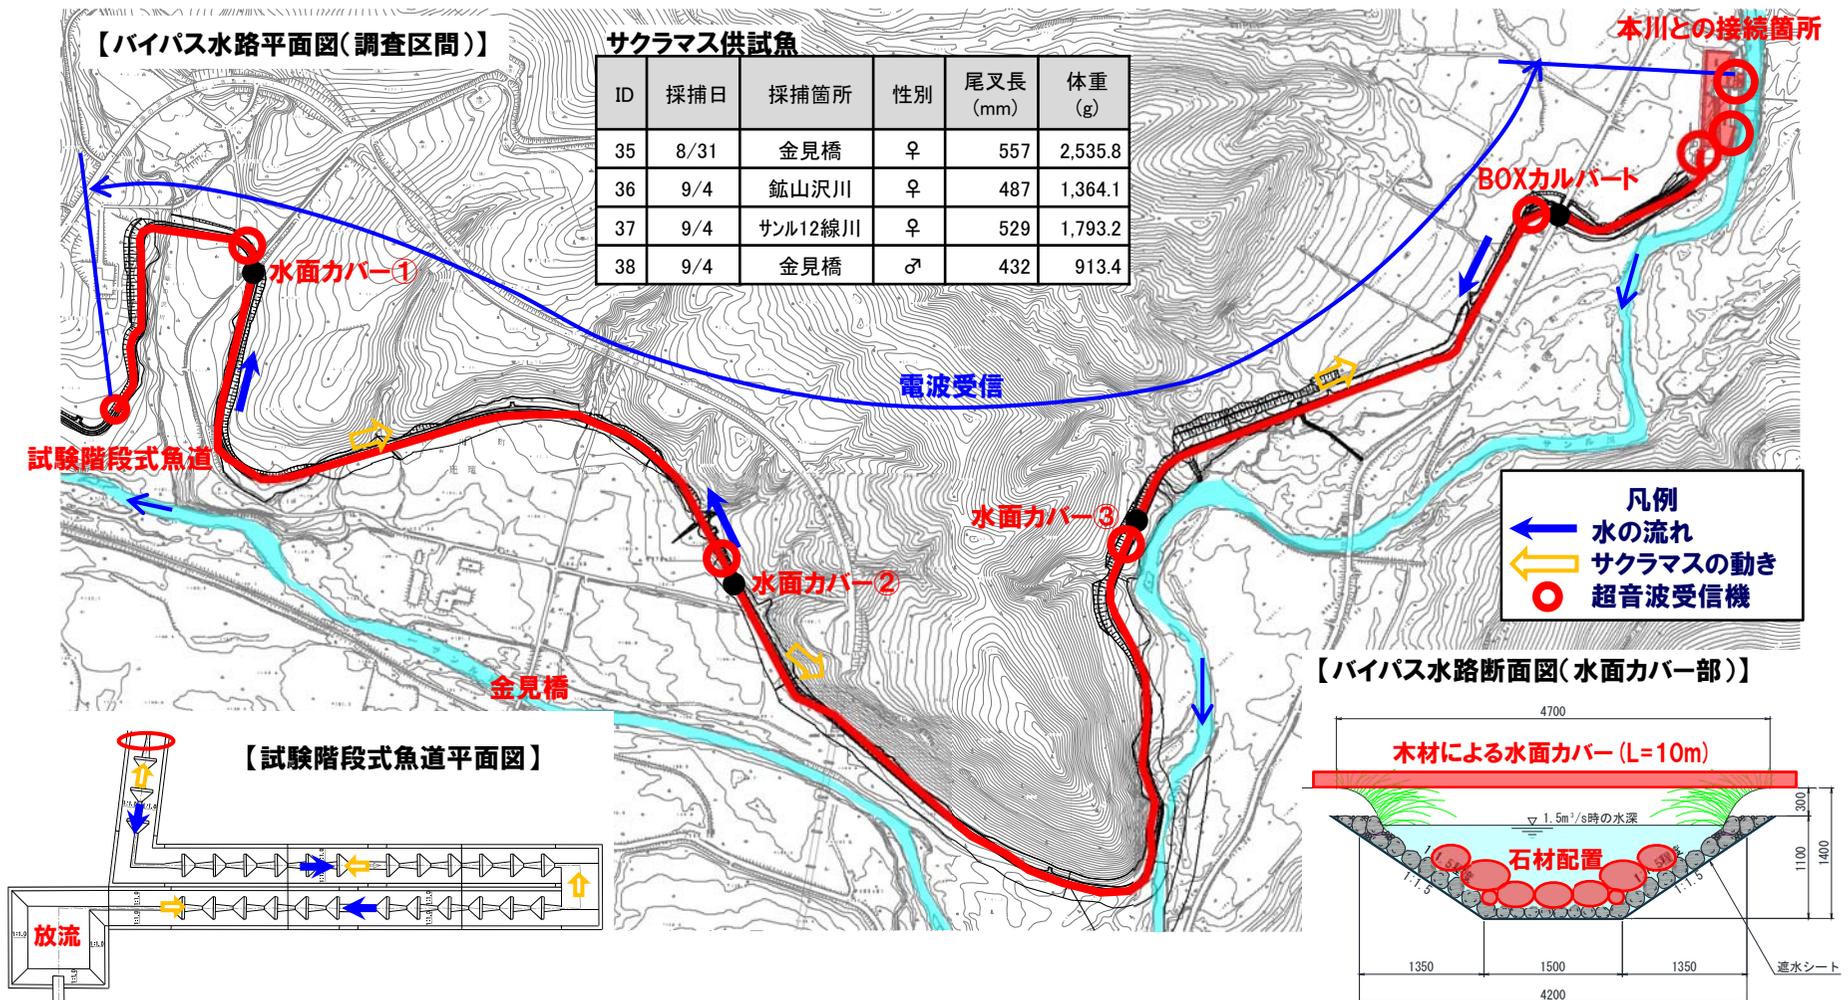
サクラマス遡上調査概要 (試験階段式魚道・バイパス水路 上流4km区間)

- ・供試魚はダム湛水エリアである、金見橋(湛水域の中間付近)、及びダム湛水エリア上流域のサンル12線川、鉦山沢川における採捕魚4尾(メス3尾、オス1尾)を使用。
- ・超音波発信機、電波発信機を装着した供試魚は、①9/1に試験階段式魚道最下流部からメス1尾を放流、②9/4にバイパス水路下流端からメス2尾、オス1尾を放流。
- ・固定型超音波受信機による受信及び可搬型電波受信機による追跡を実施。

- ・供試魚4尾放流(試験階段式魚道下流端1尾、バイパス水路下流端3尾)の結果、全ての個体が本川まで遡上していることが確認された。
- ・水面カバー一部で定位する個体を確認された。

- ・バイパス水路流量1.5m³/sにおけるバイパス水路遡上調査結果では、昨年同様、4kmの遡上に関して供試魚4尾全て遡上しており、またバイパス水路内における産卵床及び疑似産卵床も確認されなかったため、サクラマスの遡上機能の観点からは、特に問題は見受けられなかった。
- ・約1km毎に水面カバーと併せて配置した石材配置箇所及び石材凸部においては、昨年同様、サクラマスの定位が確認されているとともに、休息環境となる緩流域が確認された。これは休息場としての機能が、現在のバイパス水路全線において、サクラマスの状況にあわせ十分に休息できる環境を有しているものと考えられる。
- ・バイパス水路上流端の増水時におけるサクラマスの遡上調査結果では、サクラマスが迂回水路や魚道ゲートから遡上しており、サクラマスの状況に合わせ遡上可能な構造であると考えられる。今後の隔壁整備にあたり、迂回水路の流量減少時における遡上機能を確保するため、切り欠きを設置するべきと考えられる。
- ・バイパス水路4km流下による最高水温・水温変化はサンル川本川と同様であるため、バイパス水路7km流下にあたっては、水温変化は同様と考えられ、サクラマスの遡上やスモルトの降下への影響はないものと考えられる。

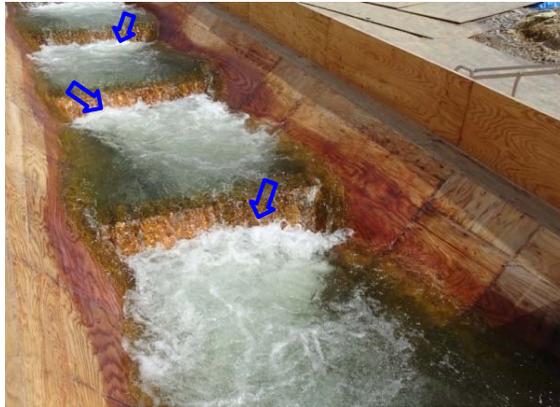
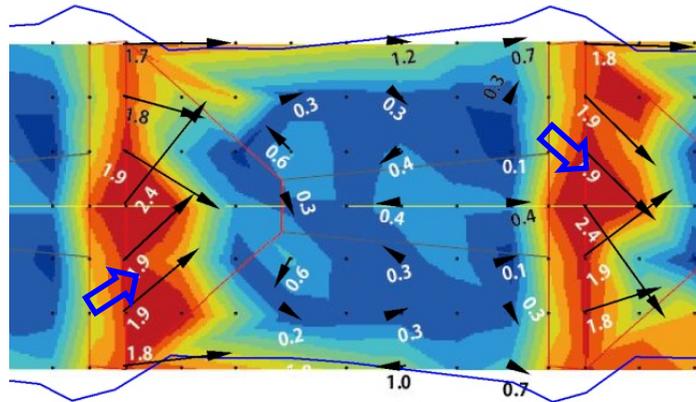
(H27)

- ・隔壁からの流れ込みが直線的となり、水面が左右に振れる現象が抑えられ、水流の乱れが解消されることを確認した。

魚道プールへの流れ込みの状況

【プール内の流向・流速(表層)】
0.2m³/s時:越流部流速 1.7~2.4m/s

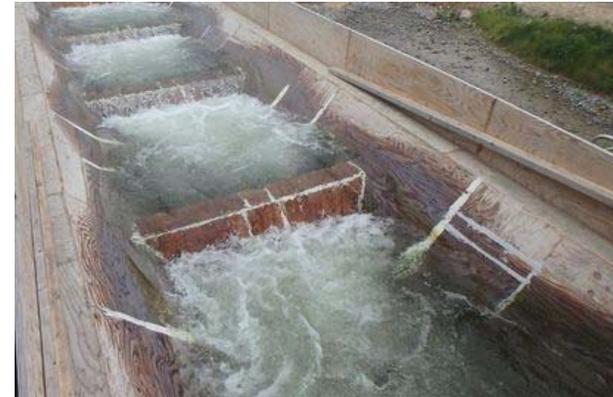
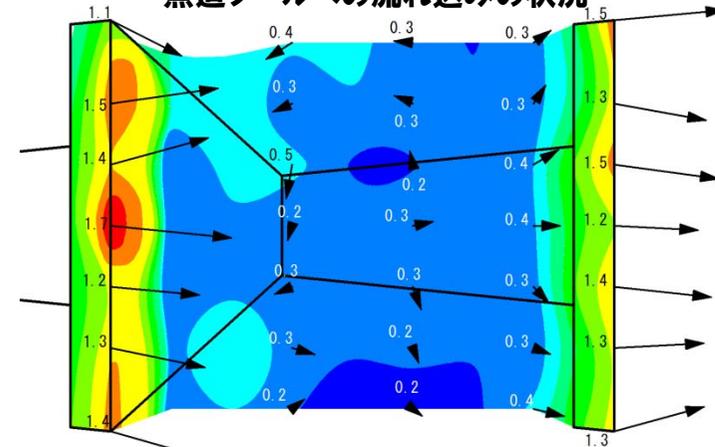
(H28)

魚道プールへの流れ込みの状況

【プール内の流向・流速(表層)】
0.2m³/s時:越流部流速 1.1~1.7m/s

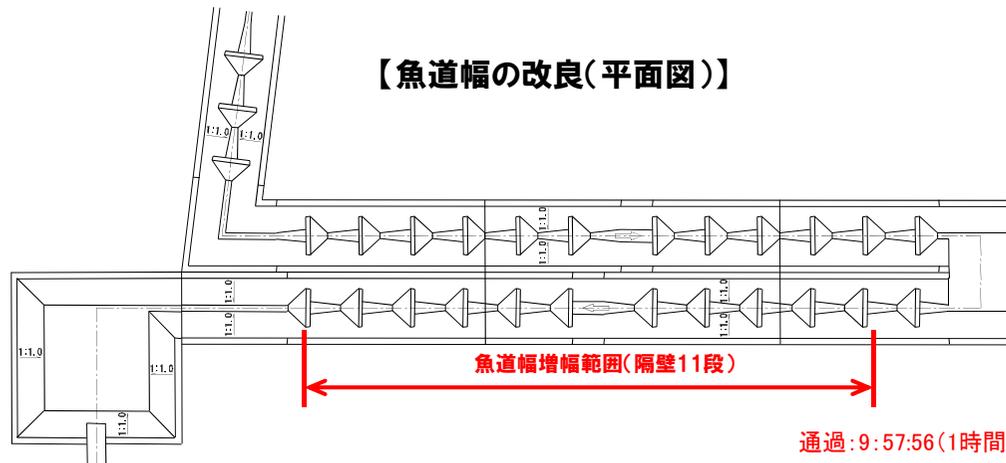
【魚道幅の改良(平面図)】

階段式魚道における遡上環境をより向上させる観点(水面が左右に振れる現象を抑える)から、試験階段式魚道における魚道幅を20cm増幅し、サクラマス^①の遡上確認及び流況調査を行った。

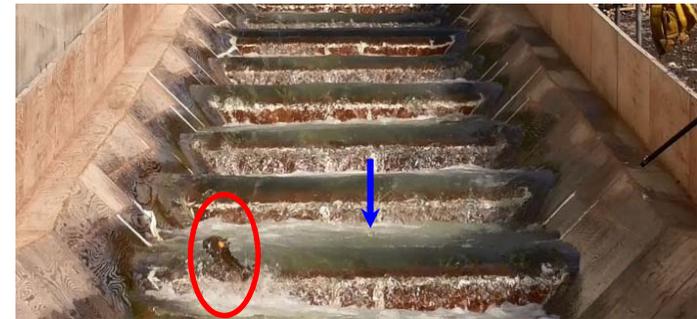
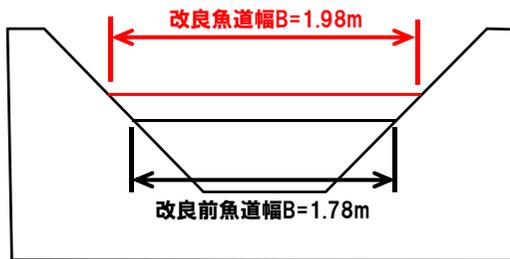
【試験階段式魚道の遡上状況】

- ・試験階段式魚道の遡上調査結果では、魚道上流端までの遡上を確認した。(約2時間)
- ・供試魚は1段毎、または2段・3段と連続して遡上した。

通過: 9:57:56 (1時間57分)

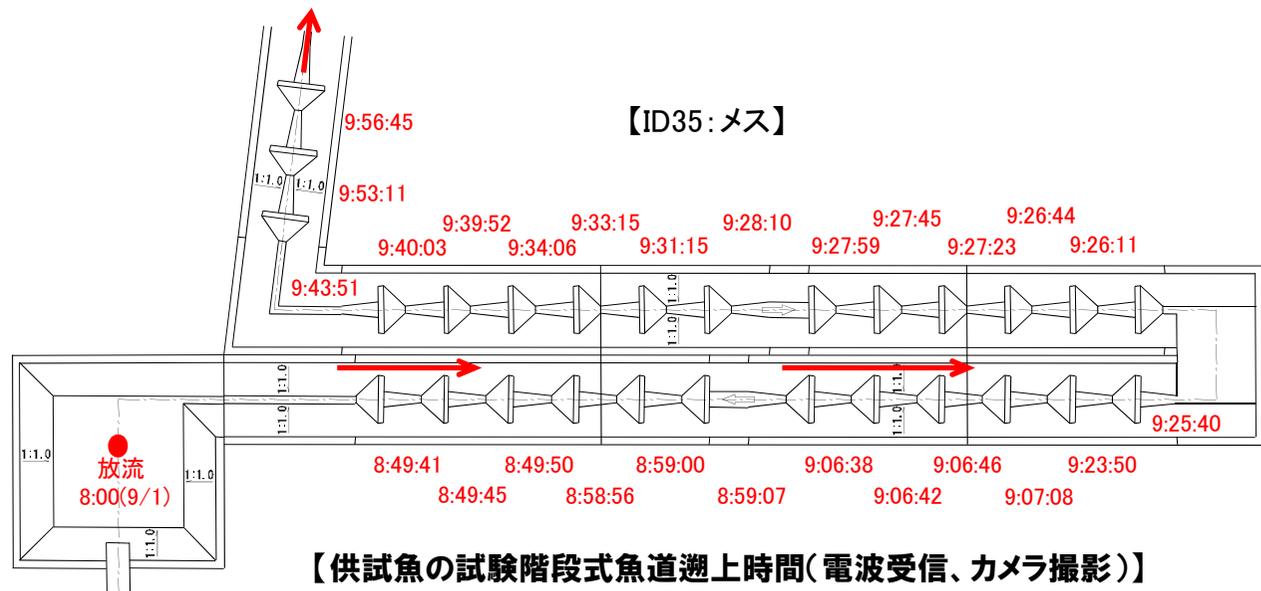
【魚道幅の改良(断面図)】

【ID35:メス】

【供試魚の試験階段式魚道遡上時間(電波受信、カメラ撮影)】

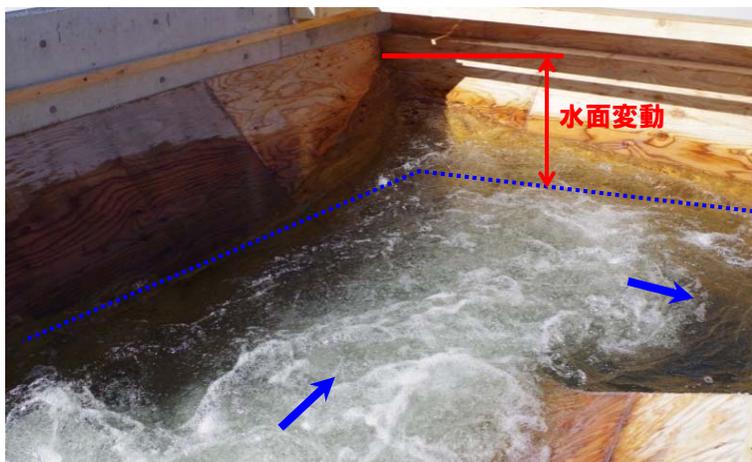
- ・折返し部の改良により、隅角部で大きく発生していた水面変動は低減することを確認した。

折返し部の水面変動状況(H27)

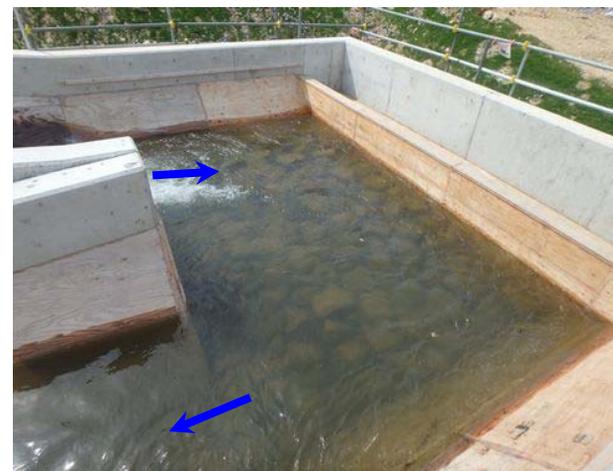
折返し部の水面変動状況(H28)

魚道流量 (m ³ /s)	水位(m)		水位差 (m)
		現地計測 最大値	設計値	
H27	0.2	1.00	0.76	0.24
H28		0.84		0.08

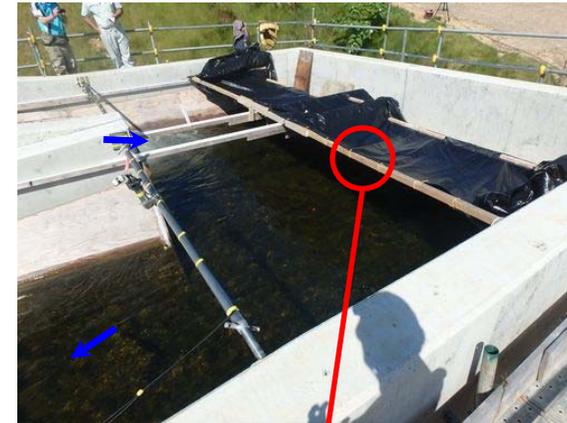
【折返し部ひさしでの休息状況】

- ・折返し部の改良により、サクラマスの休息範囲が大きくなるとともに、ひさし下での安定した休息を確認した。

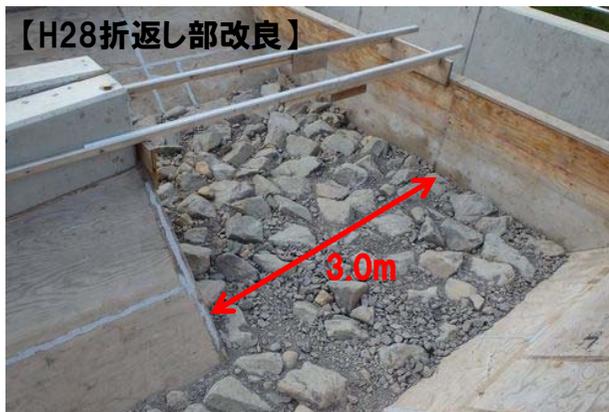
【H28折返し部改良】

階段式魚道折返し部における水面変動を改善するため、底面に石材を配置するとともに、更なる休息環境向上の観点から、壁面の鉛直化とひさしの設置を行い、流況調査及びサクラマスの休息確認を行った。

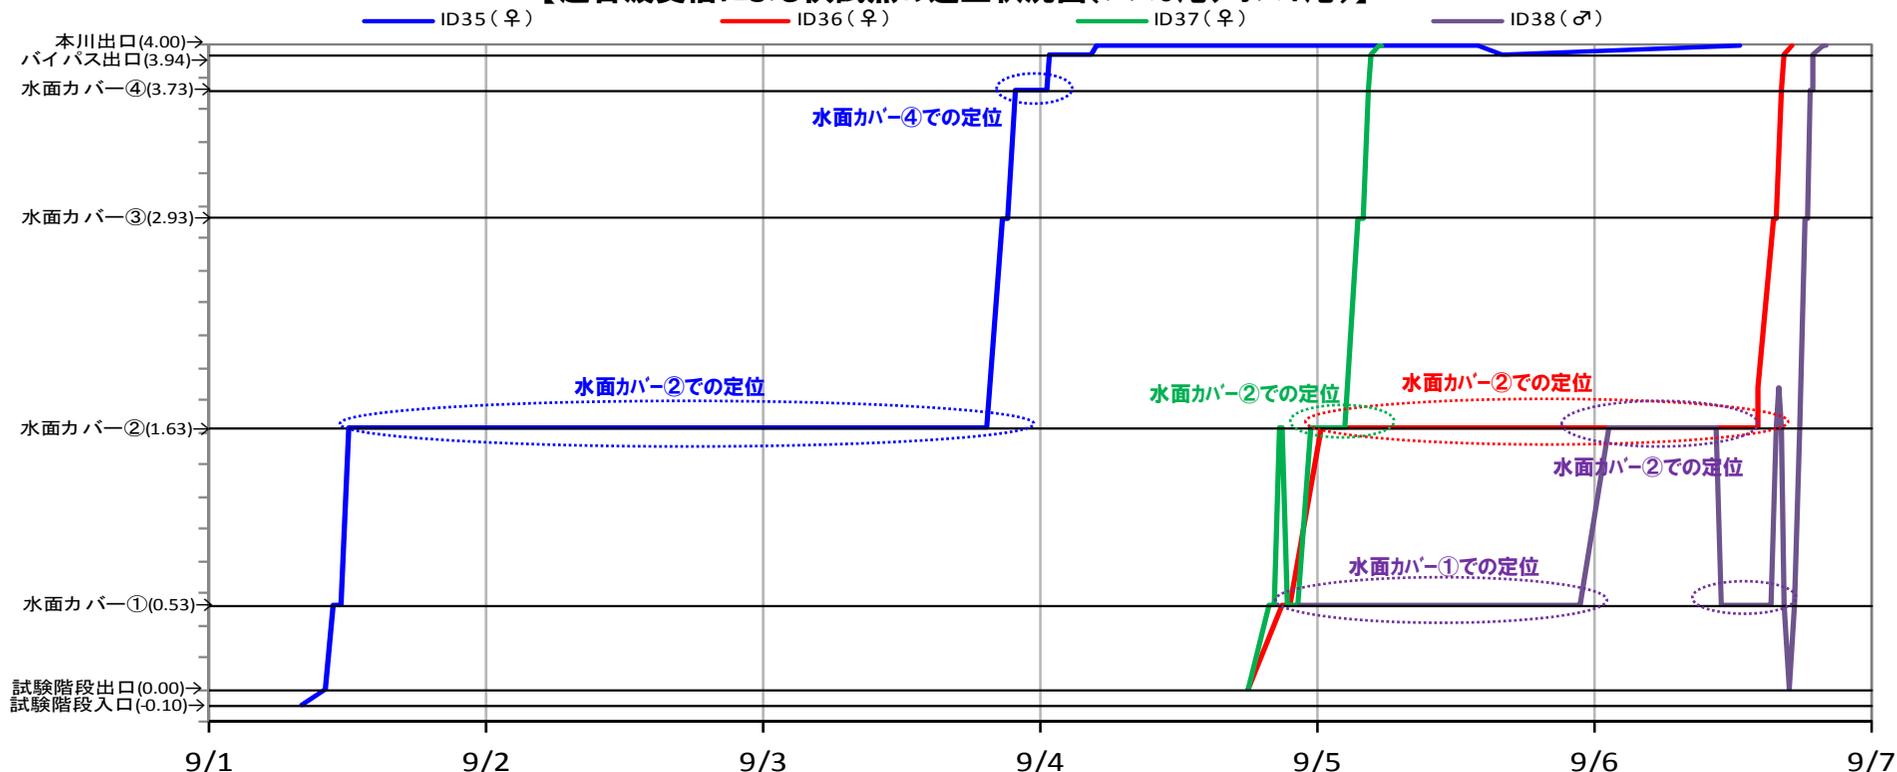
【超音波受信による供試魚の遡上状況図(メス3尾、オス1尾)】

- ・バイパス水路流量 $1.5\text{m}^3/\text{s}$ における遡上調査の結果、全ての個体が本川まで遡上していることが確認されるとともに、バイパス水路内における産卵床及び疑似産卵床は確認されなかった。
- ・水面カバーと併せて石材配置した休息場において一時定位する個体を確認された。
- ・目視により通常の水路部石材凸部の背後においても定位する個体を確認された。

ID/ 性別	試験魚道入口	試験魚道出口 バイパス水路下流端	バイパス水路出口	本川との接続 箇所(通過)	バイパス水路 通過所要時間	本川との接続箇所 通過所要時間	全体通過 所要時間
35/♀	9/1 8:00	9/1 9:57	9/4 4:20	9/6 12:32	66時間23分	32時間12分	※100時間32分
36/♀	—	9/4 18:00	9/6 16:18	9/6 17:08	46時間18分	0時間50分	47時間08分
37/♀	—	9/4 18:00	9/5 4:36	9/5 5:26	10時間36分	0時間50分	11時間26分
38/♂	—	9/4 18:00	9/6 18:54	9/6 19:59	48時間54分	1時間05分	49時間59分

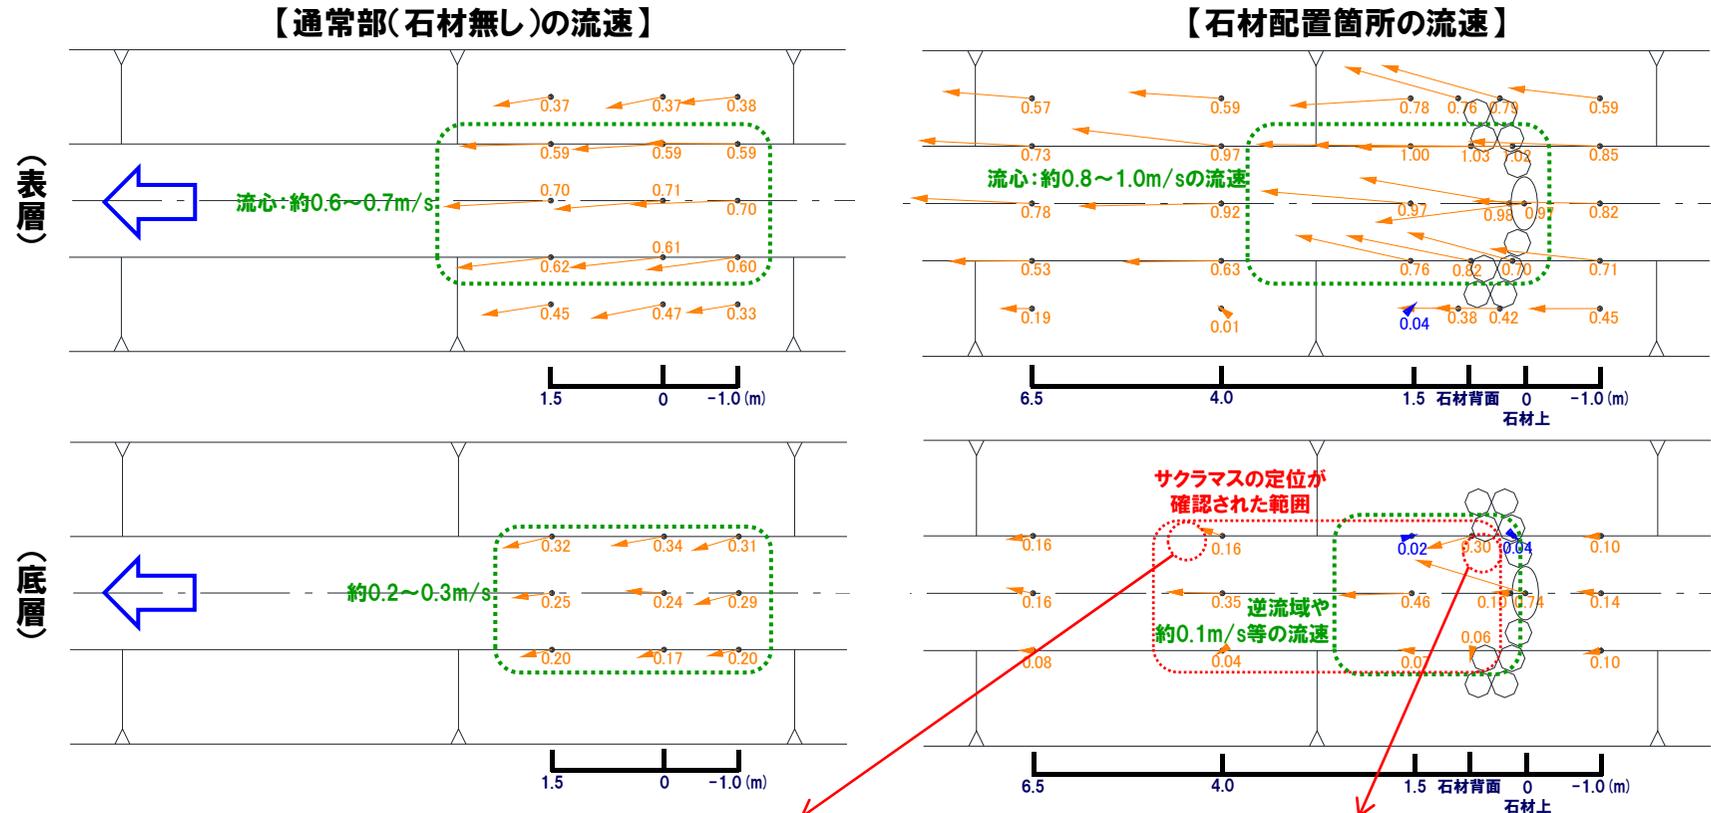
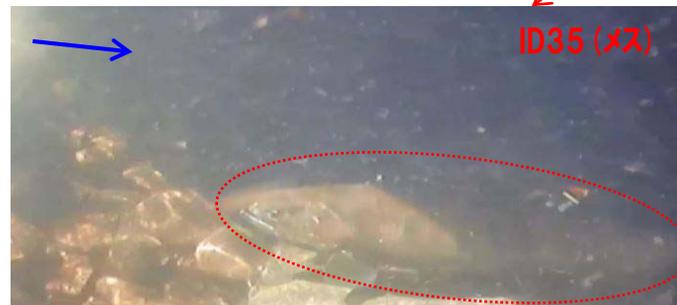
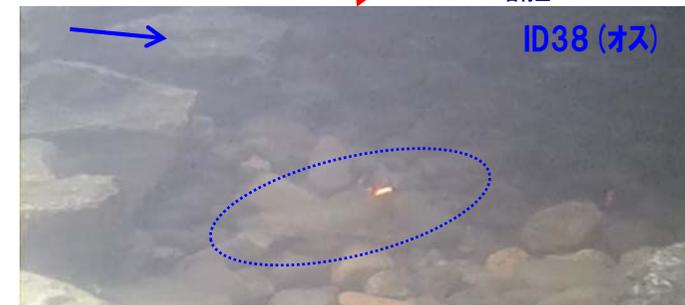
石材配置(水面カバー)における流況結果

バイパス水路流量 $1.5\text{m}^3/\text{s}$ の通常水路部、石材配置部における、流況調査を行った。

- ・観測の結果、石材背面に緩流域が創出されるとともに、サクラマス^①の休息を確認した。

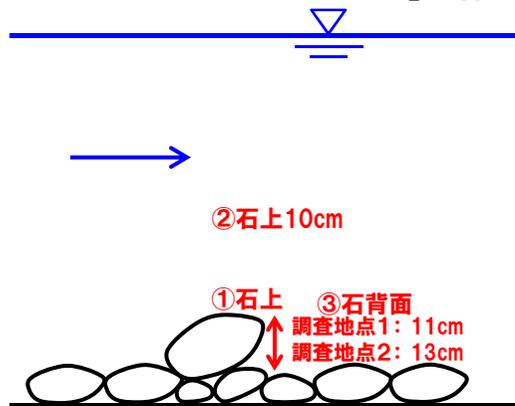
【石材凸部背後の流速】

バイパス水路内における部分的に凸部となっている石材背後において、サクラマス^①の定位が確認されているため、流速を計測した。

- ・計測の結果、石材凸部が10cm程度で石材背後に流速0.05～0.20m/s程度の緩流域が確認された。
- ・全線にわたりバイパス水路内には10cm程度以上の石材凸部があることを確認した。

調査地点1 (m/s)	調査地点2 (m/s)
①石上	0.19 ※上流石材の影響有り	0.43
②石上 10cm	0.55	0.59
③石背面	0.20	0.10 (直背面0.05)

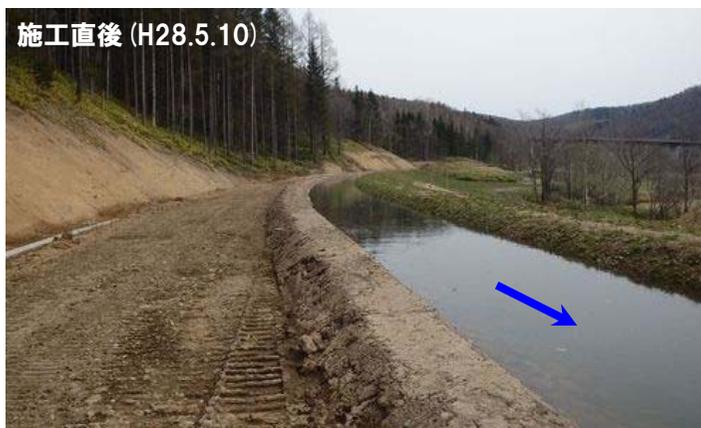
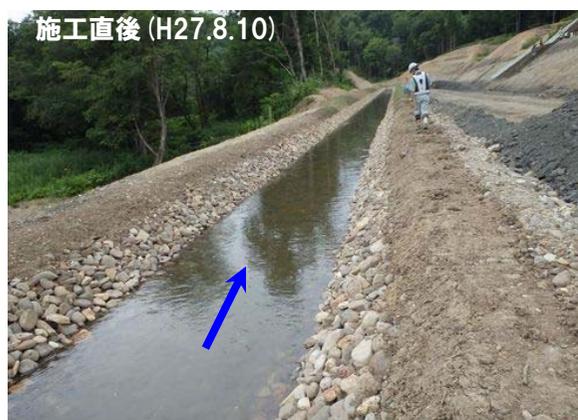
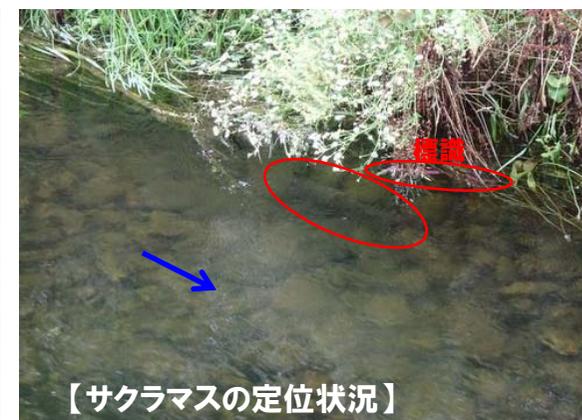
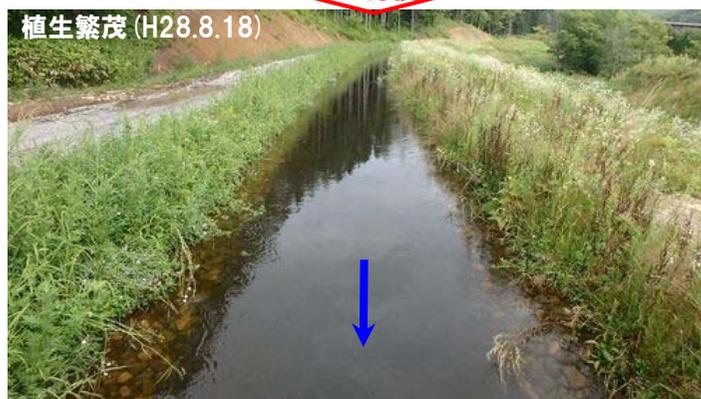
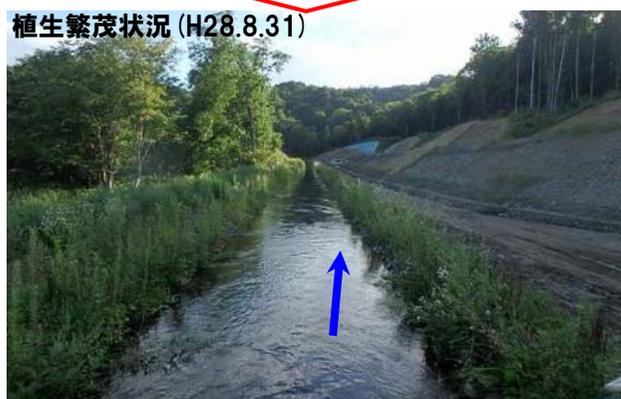
【バイパス水路天端部施工前後】

バイパス水路における、外敵からの捕食防止対策や魚類に対するストレスへの配慮として、水際における植生の繁茂状況について確認を行った。

- ・現地由来植生の早期回復として、工事区間で発生する表土によりバイパス水路の天端部を盛土した。
- ・確認の結果、当年春季までに施工を完了することにより、当年夏季には水際に影ができるまで植生が繁茂することを確認した。
- ・水際の植生による影となる箇所において、サクラマス^①の定位を確認するとともに、捕食は確認されなかった。

3ヶ月後

1年後

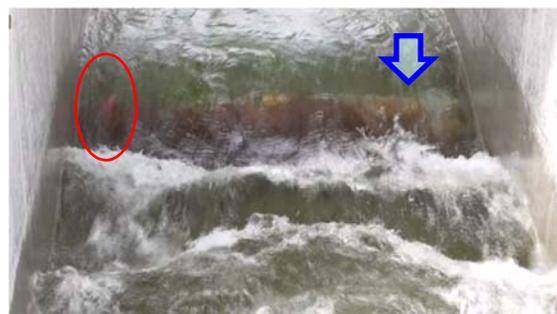
【迂回水路からのサクラマスの上り】

調査目的: バイパス水路上流端については、バイパス水路へ一定量の通水が可能となるゲート構造としており、河川流量が増加した場合においても遡上経路を確保するため、迂回水路を設置している。その迂回水路における遡上機能を確認するため、河川流量 $28\text{m}^3/\text{s}$ を想定した遡上確認・流況調査を行った。調査は迂回水路の流速を調整させるため、仮設隔壁を設置し行った。

・遡上確認の結果、迂回水路から2尾、魚道ゲート部から1尾の遡上が確認された。

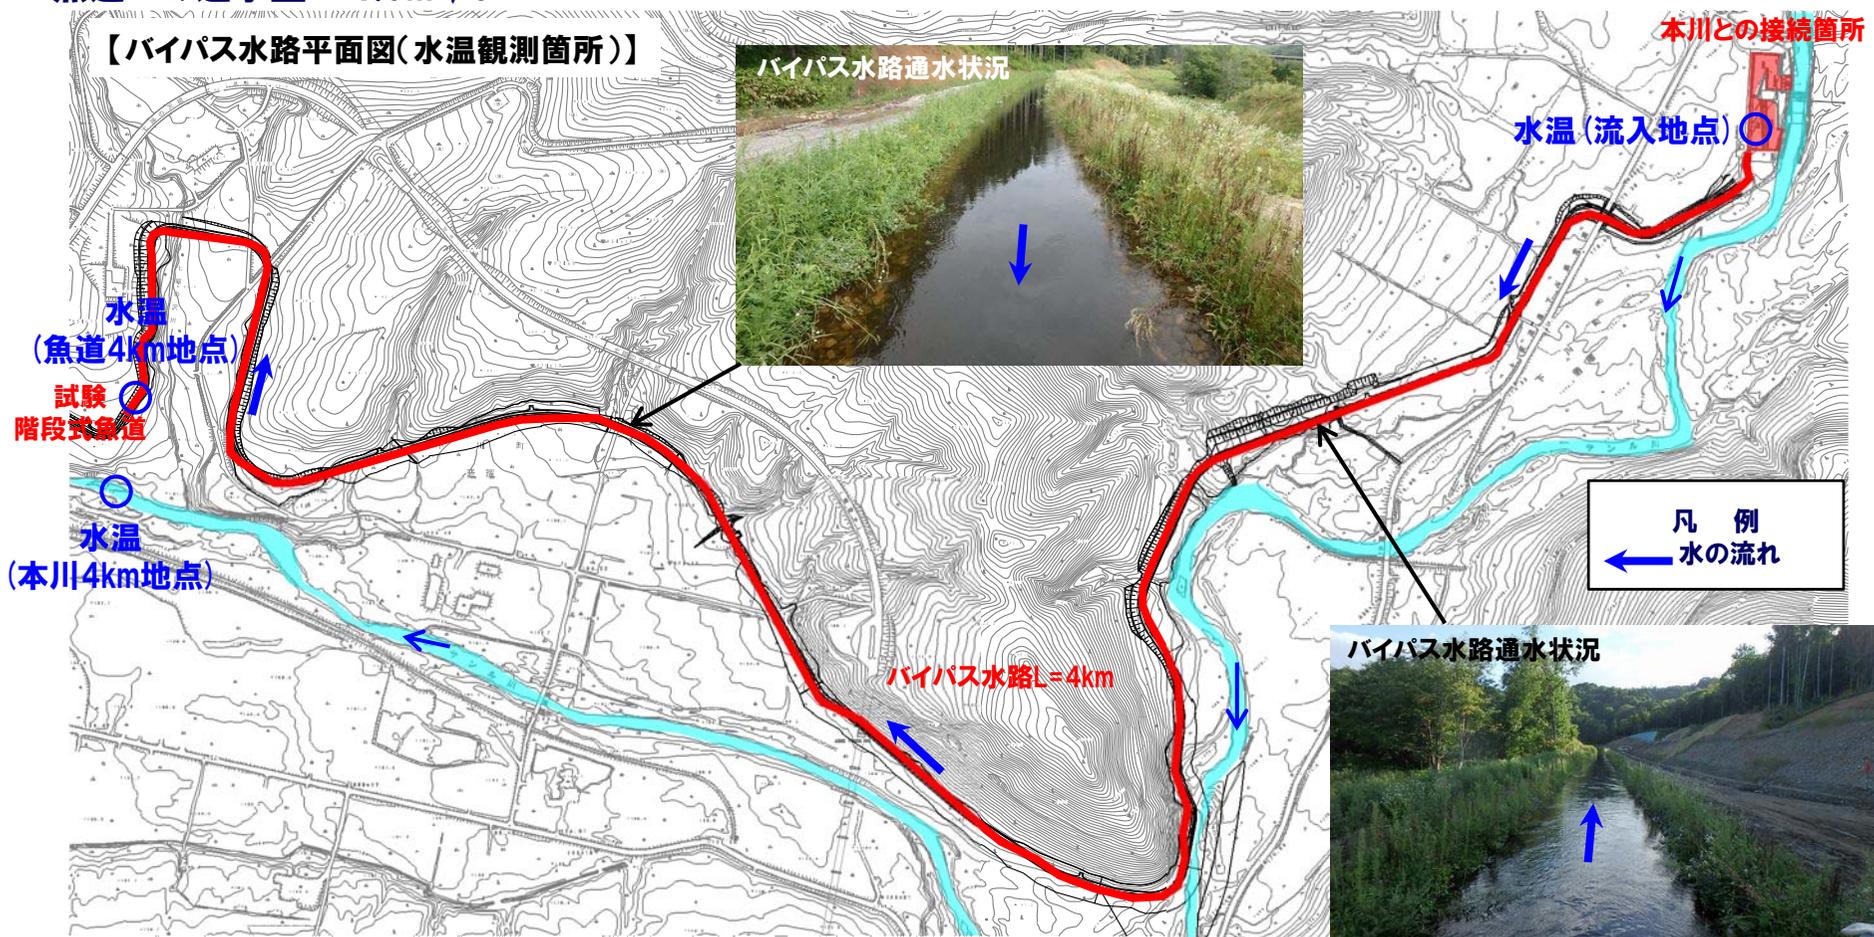
流入地点と魚道4km地点の水溫比較

バイパス水路における水温変化を確認するため、水路が概成し植生繁茂した、上流4km区間における水温観測を行った。

- 観測期間:平成28年8月24日～9月15日 時間単位(自動計測)
- 観測箇所:(上流端)サンル川本川及び魚道流入部となる本川との接続箇所(以降、流入地点)
(下流端)バイパス水路下流4km地点(以降、魚道4km地点)、
サンル川本川下流4km地点(以降、本川4km地点)
- 魚道への通水量: $1.5\text{m}^3/\text{s}$

【魚道4km地点の観測水温と水温差】 ※調査期間の気温:5.9~29.0℃

- 魚道4km地点の水温は10.4~18.1℃の範囲で、流入地点から魚道4kmの流下により、水温が最大1.3℃上昇した。(8/24 16:00)
- 魚道4km地点の水温が流入地点より0.4℃低下した9/6 15:00については、強い降雨が確認されており、魚道への雨水の流入による影響と考えられる。
