**天塩川流域における魚類の生息環境保全
及び移動の連続性確保について**

**平成28年度
天塩川水系における魚類の移動の連続性確保に
向けた取組み状況について**

天塩川水系における魚類遡上環境改善実績図

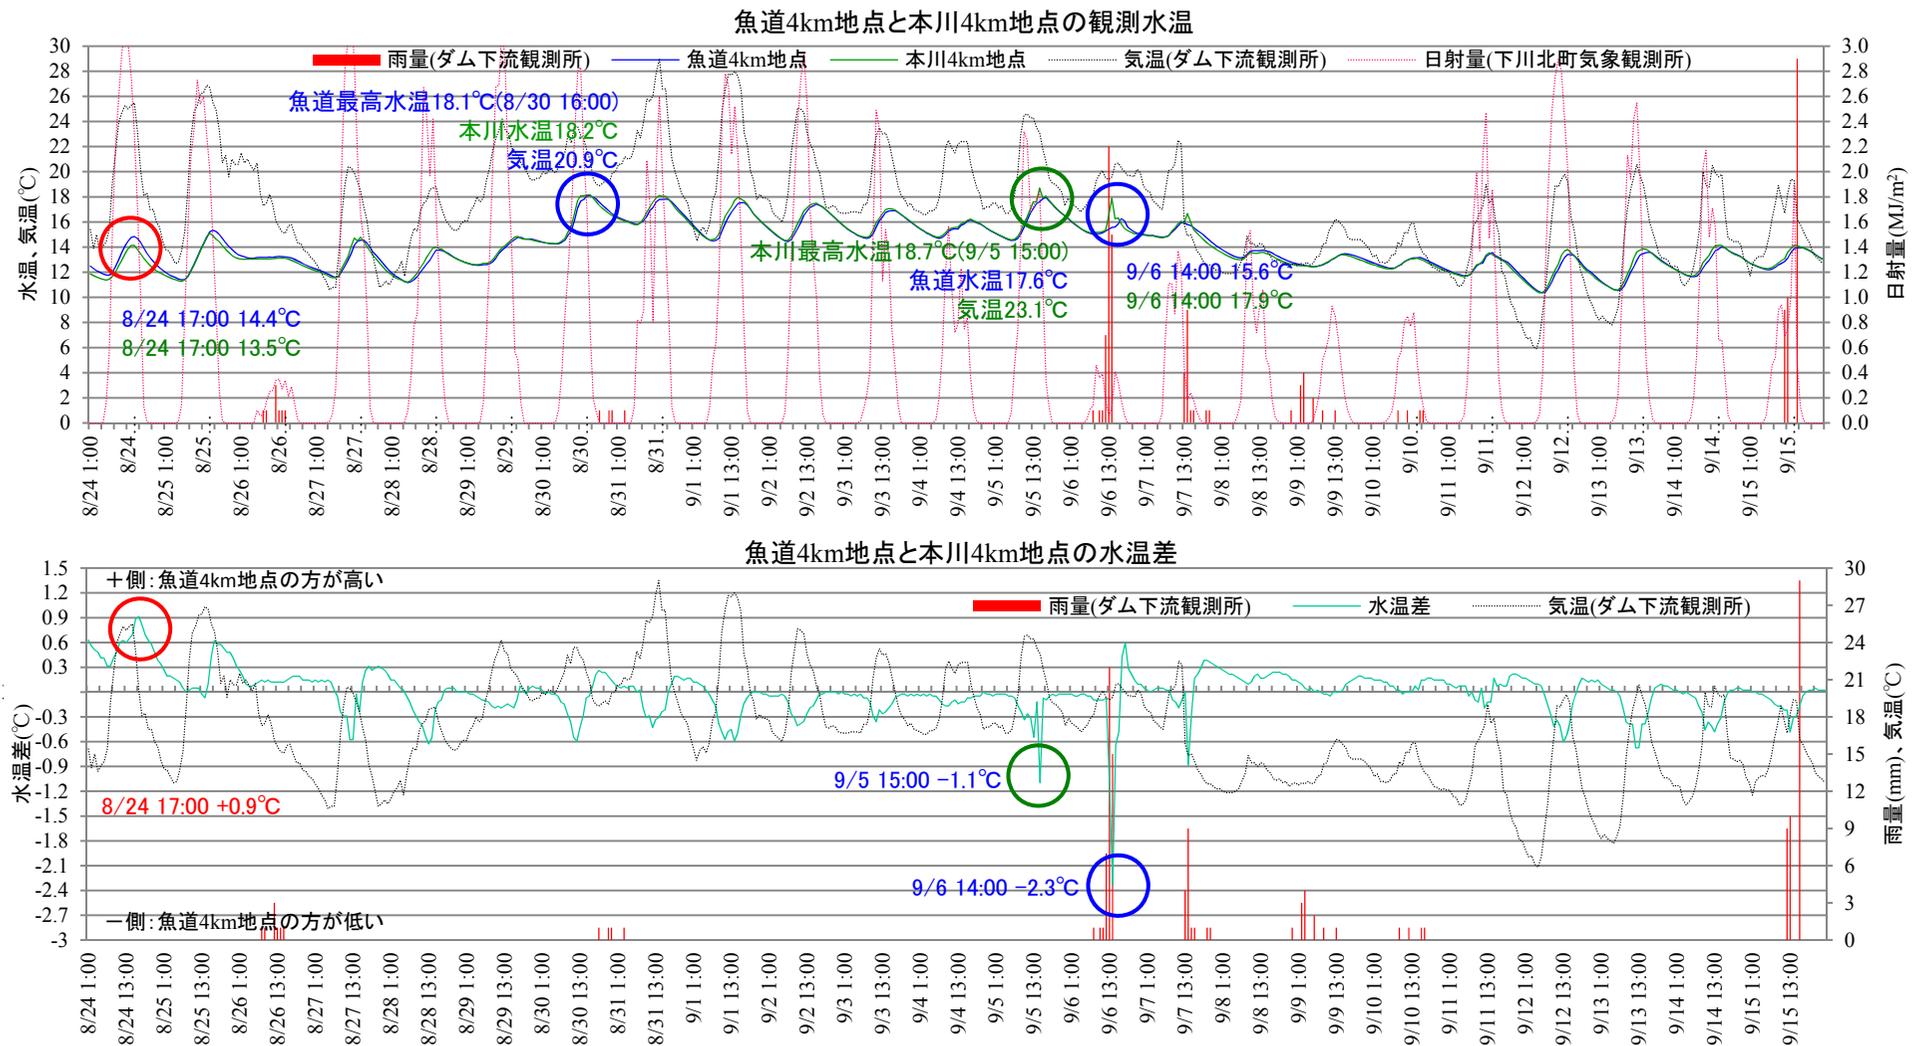
【魚道4km地点と本川4km地点の観測水溫と水溫差】 ※調査期間の気温:5.9~29.0℃

- 魚道4km地点と本川4km地点の観測水溫は同様の変動を示しており、その水溫差は概ね±1℃程度であった。
- 魚道4km地点の水溫が本川4km地点より2.3℃低下した9/6 14:00については、強い降雨が確認されており、魚道への雨水の流入による影響と考えられる。

- バイパス水路4km地点の最高水温は、サンル川本川4km地点における同時刻の水温、最高水温と同程度であるとともに、両地点の水温差も±1℃程度で水温変化も同様である。
- 強い降雨時にバイパス水路の水温が本川に比べ低下することがあるが、冷水性であるサクラマスにとって影響の無い水温である。
- バイパス水路はサンル川本川に同じく、影となる水面カバーや水際植生があるとともに、平成28年の調査においてもサクラマスの休息や遡上及びスモルトの降下が確認されている。
- バイパス水路4km流下による水温変化は本川の同地点と同様であるため、バイパス水路7km流下にあたっては、水温変化は同様と考えられ、サクラマスの遡上やスモルトの降下への影響はないものと考えられる。

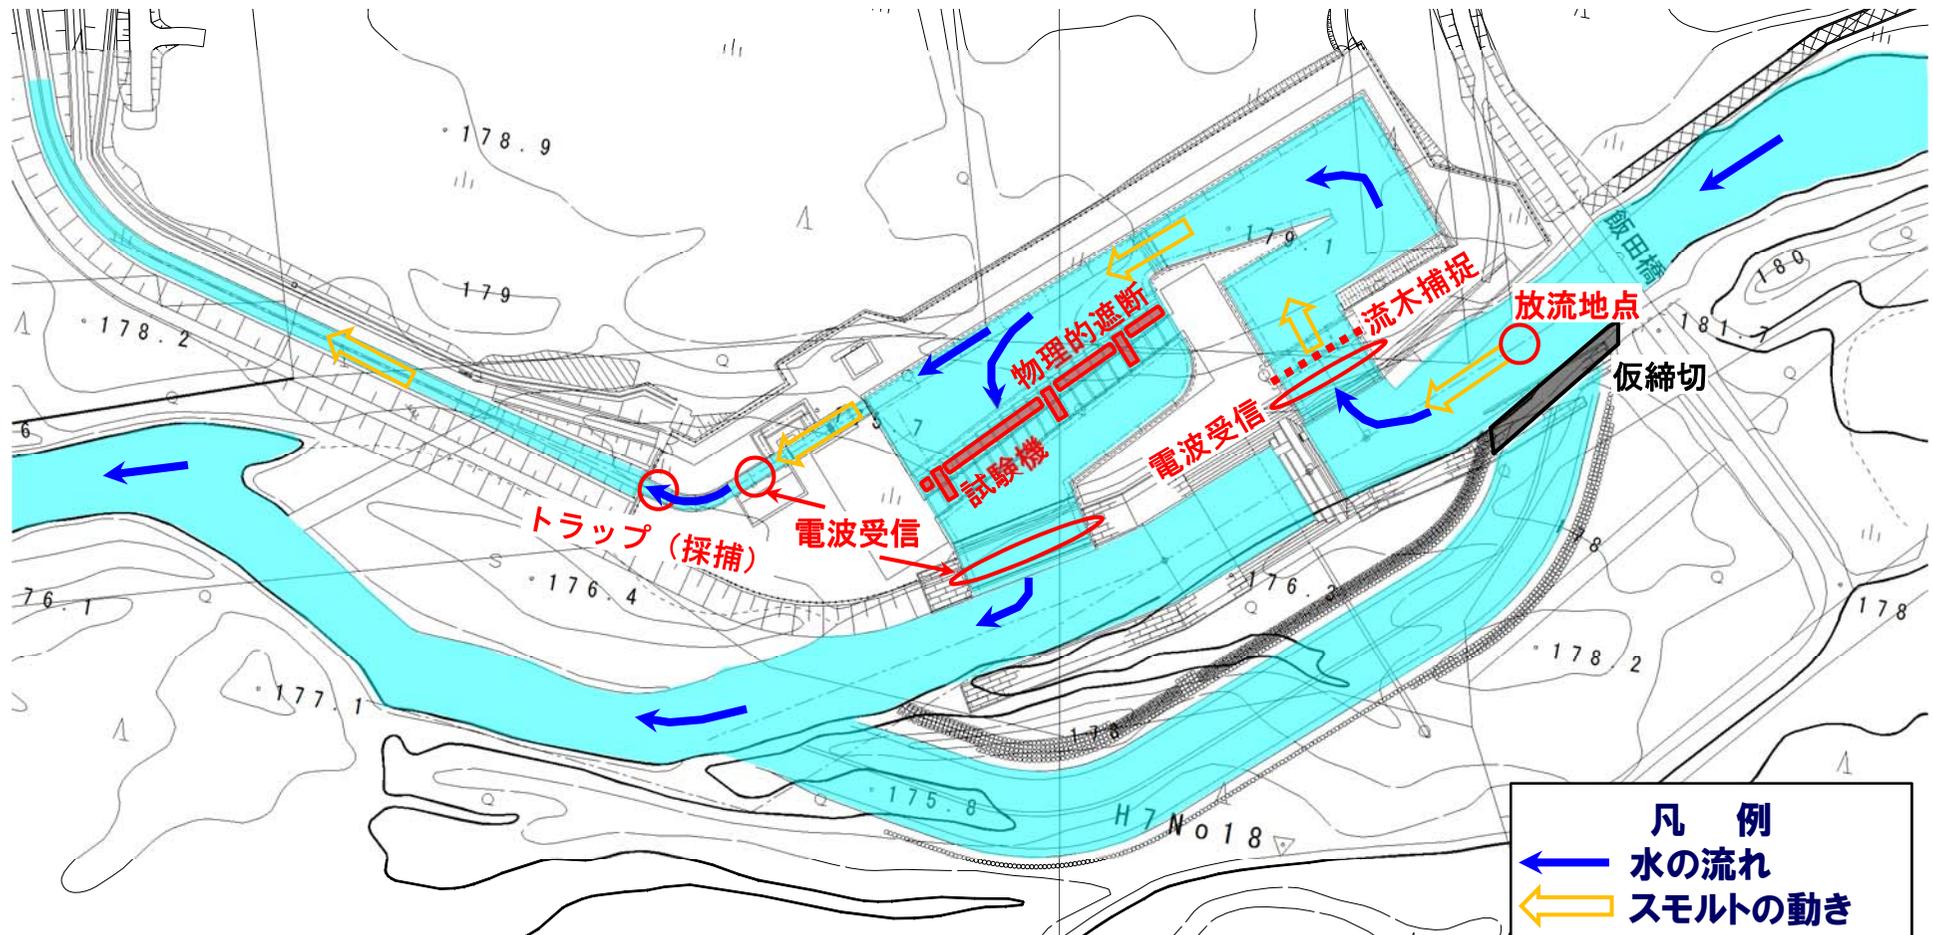
スマート行動調査 本川との接続箇所

調査目的:平成28年度に改良を行った本川との接続箇所におけるスマート降下機能を確認するため、降下状況確認及び流況確認を行う。調査結果より、必要に応じ施設改良を実施する。

調査内容:電波発信機を装着したスマートを放流し、電波受信機により施設内におけるスマートの降下状況を把握する。併せてバイパス水路部での採捕を行い、スマート降下状況を把握する。また施設内における流量・水位及び流向・流速の測定を行う。

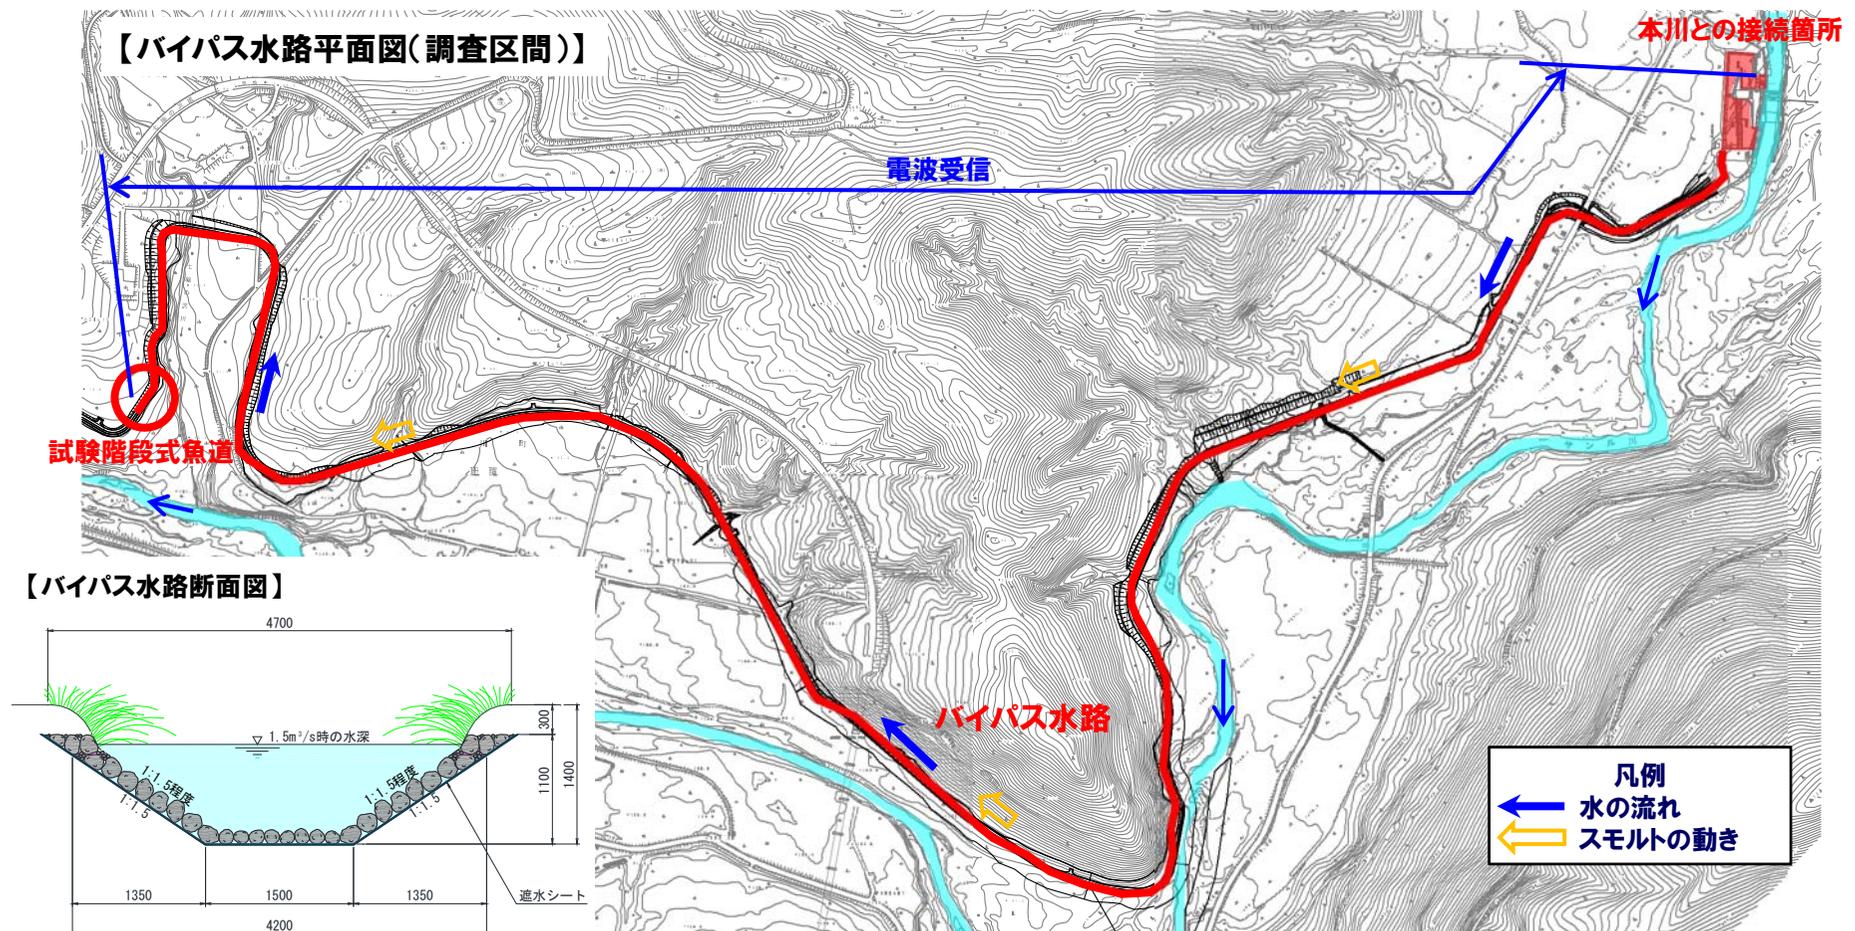
スモルト行動調査 バイパス水路

調査目的: バイパス水路におけるスモルトの降下機能を確認するため、バイパス水路約4km区間においてスモルトの降下状況確認を行う。調査結果より、必要に応じ施設改良を実施する。

調査内容: 本川との接続箇所からの供試魚(電波発信機)について、電波受信機(固定型・可搬型)によりバイパス水路内におけるスモルトの降下状況を把握する。

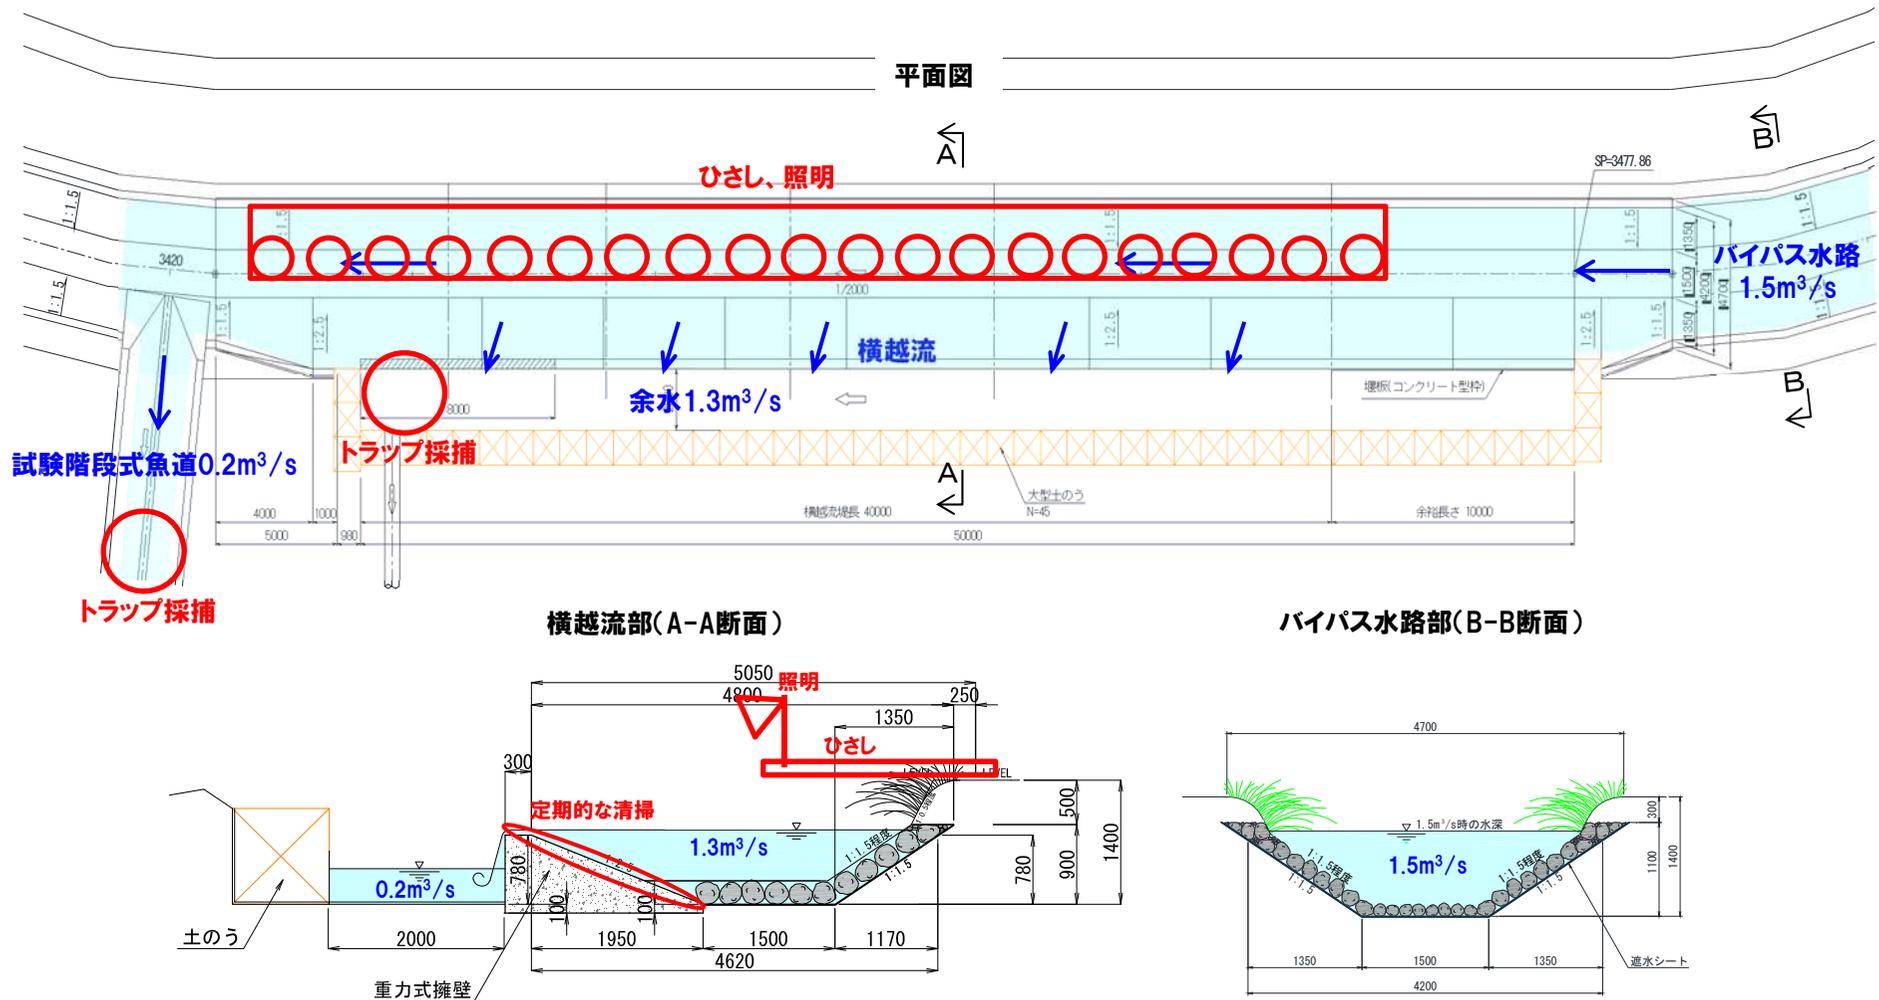
スマルト行動調査 試験余水吐

調査目的: 堤体直上流に設置する余水吐(バイパス水路からの流水を階段式魚道とダム湖へ分水)におけるスマルトの降下機能を確認するため、平成28年度に改良を行った試験余水吐においてスマルトの降下状況確認を行う。調査結果より、必要に応じ施設改良を実施する。

調査内容: 本川との接続箇所における供試魚及び本川との接続箇所から降下する自然のスマルト・幼魚における余水放流への降下の有無を確認する。

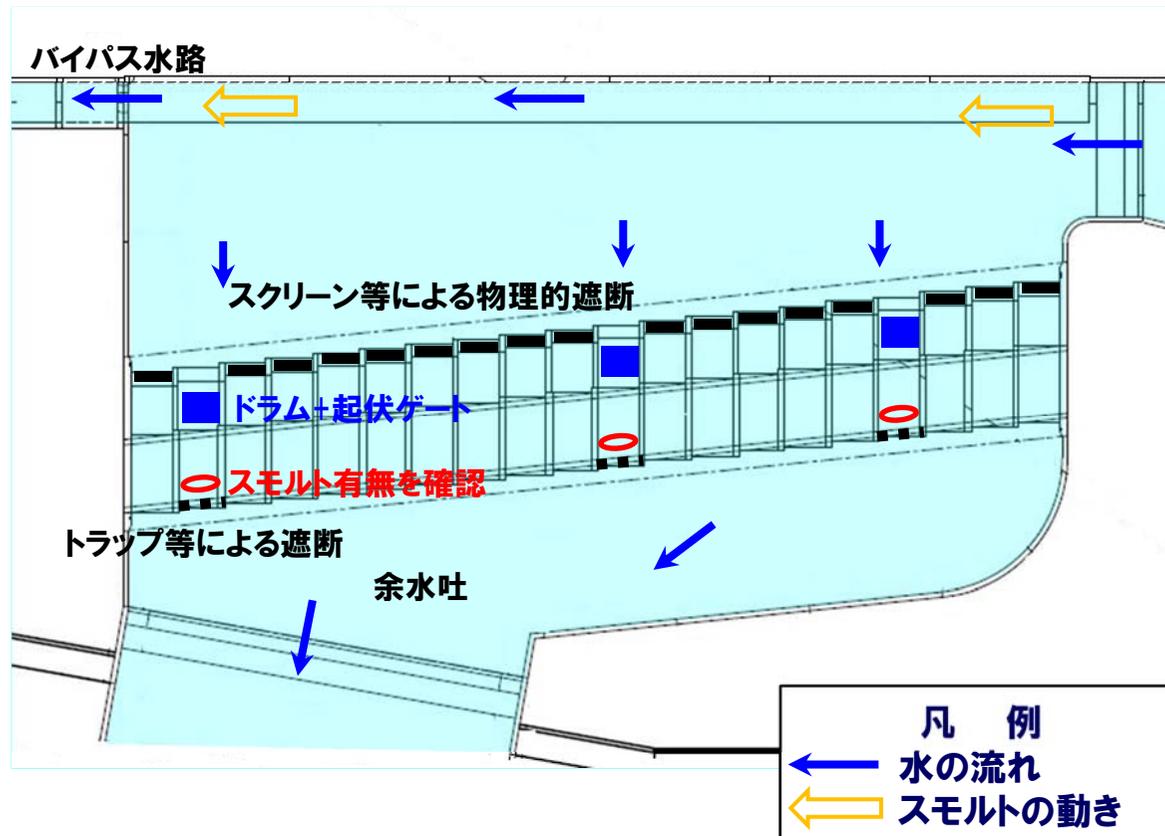
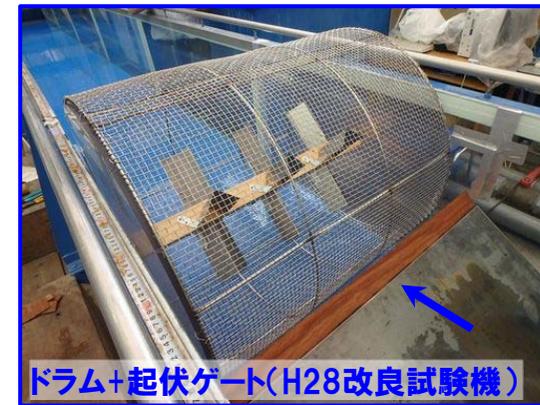
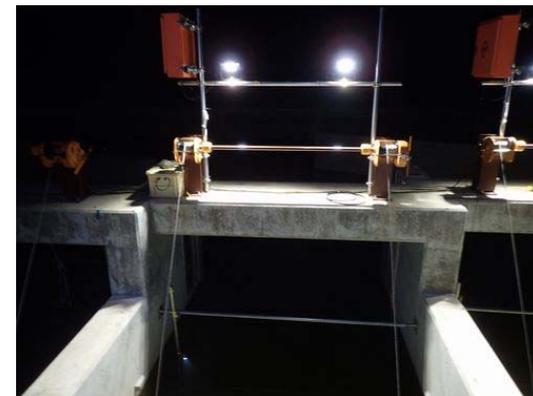
スマルト行動調査 本川との接続箇所余水吐部

調査目的:平成28年度に改良を行った本川との接続箇所のスクリーンによるスマルト迷入防止機能の確認を行う。調査結果より、必要に応じ施設改良を実施する。

調査内容:電波発信機を装着したスマルトを放流し、電波受信機によりスクリーンからの忌避状況を確認する。併せて自然のスマルトについてもスクリーン下流でのトラップにより降下の有無を確認する。

※写真は模型機

試験箇所には照明点灯(2灯)

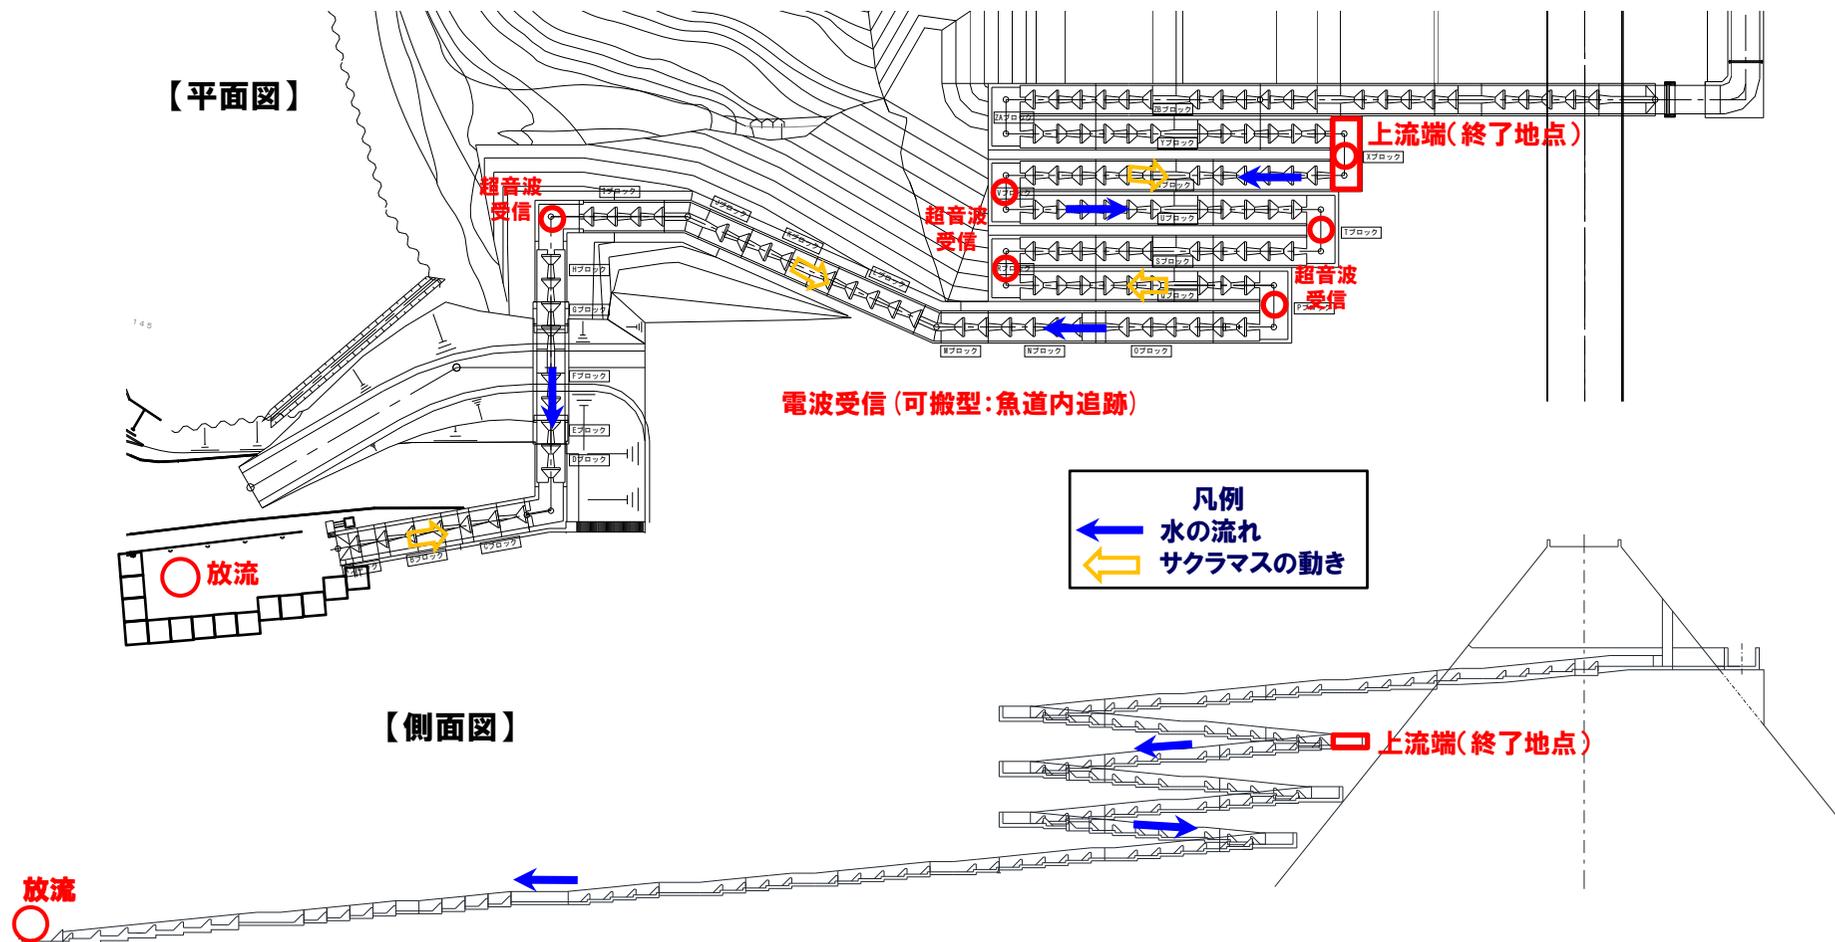
サクラマス遡上調査 階段式魚道

調査目的: 高低差約30mにおける階段式魚道の遡上機能を確認するため、完成区間の階段式魚道においてサクラマスの遡上状況確認を行う。調査結果より、必要に応じ施設改良を実施する。

調査内容: ダム湛水域で採捕したサクラマス親魚に電波・及び超音波発信機を装着し、階段式魚道下流端から放流した後、固定型受信機及び可搬型受信機において通過時間、位置情報を調査することにより、階段式魚道におけるサクラマスの遡上状況を把握する。併せてビデオカメラによる撮影、目視観察を行う。

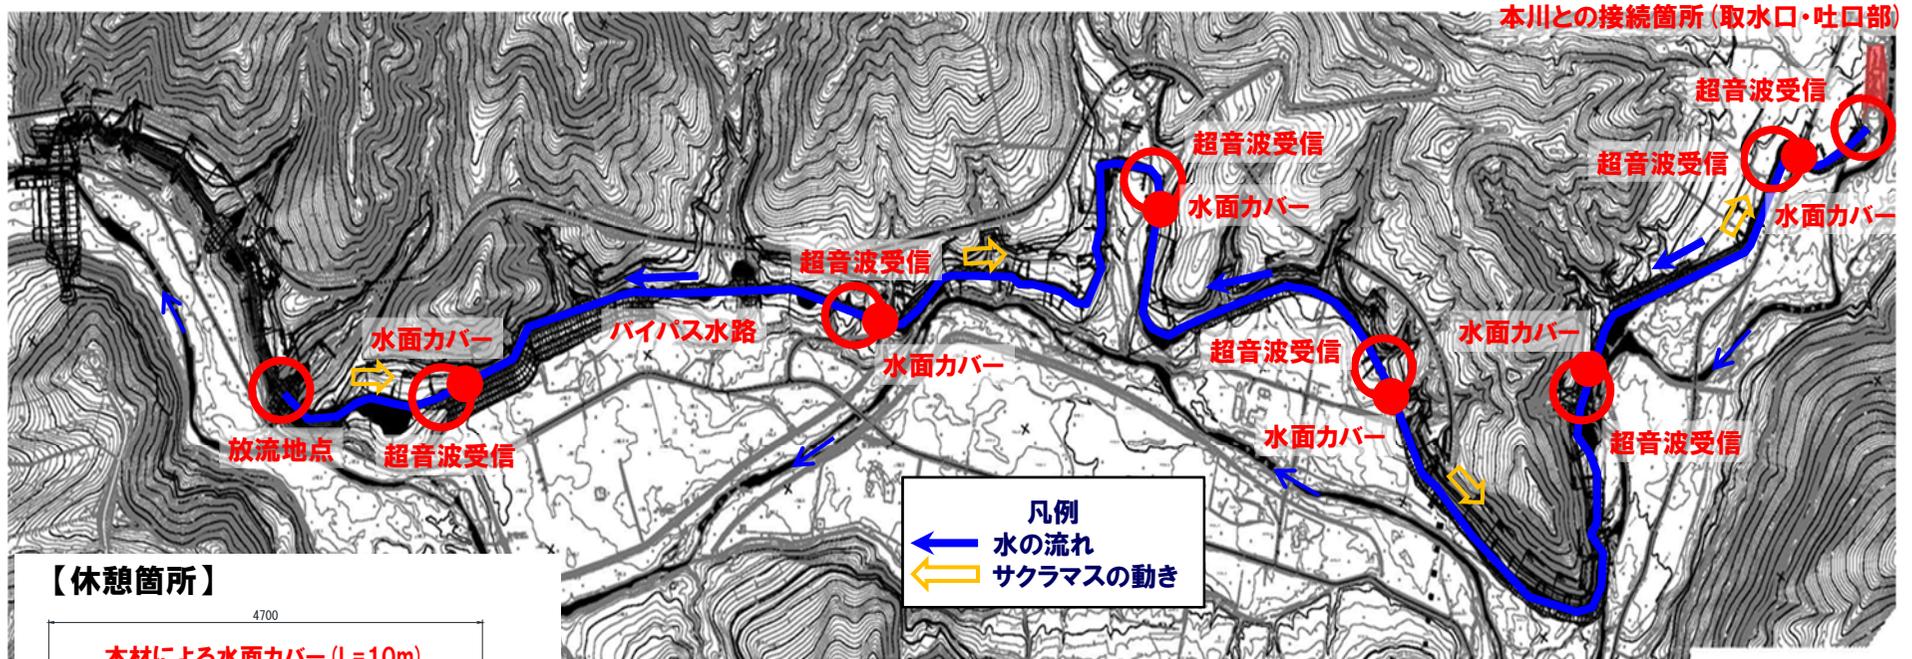
【バイパス水路平面図(調査区間)】

調査目的: バイパス水路におけるサクラマスの遡上状況を確認するため、完成区間のバイパス水路約6kmにおいて、サクラマスの遡上状況確認を行う。調査結果より、必要に応じ施設改良を実施する。

調査内容: ダム湛水域で採捕したサクラマス親魚に超音波発信機を装着し、固定型受信機において通過時間、位置情報を調査することにより、バイパス水路内におけるサクラマスの遡上状況を把握する。

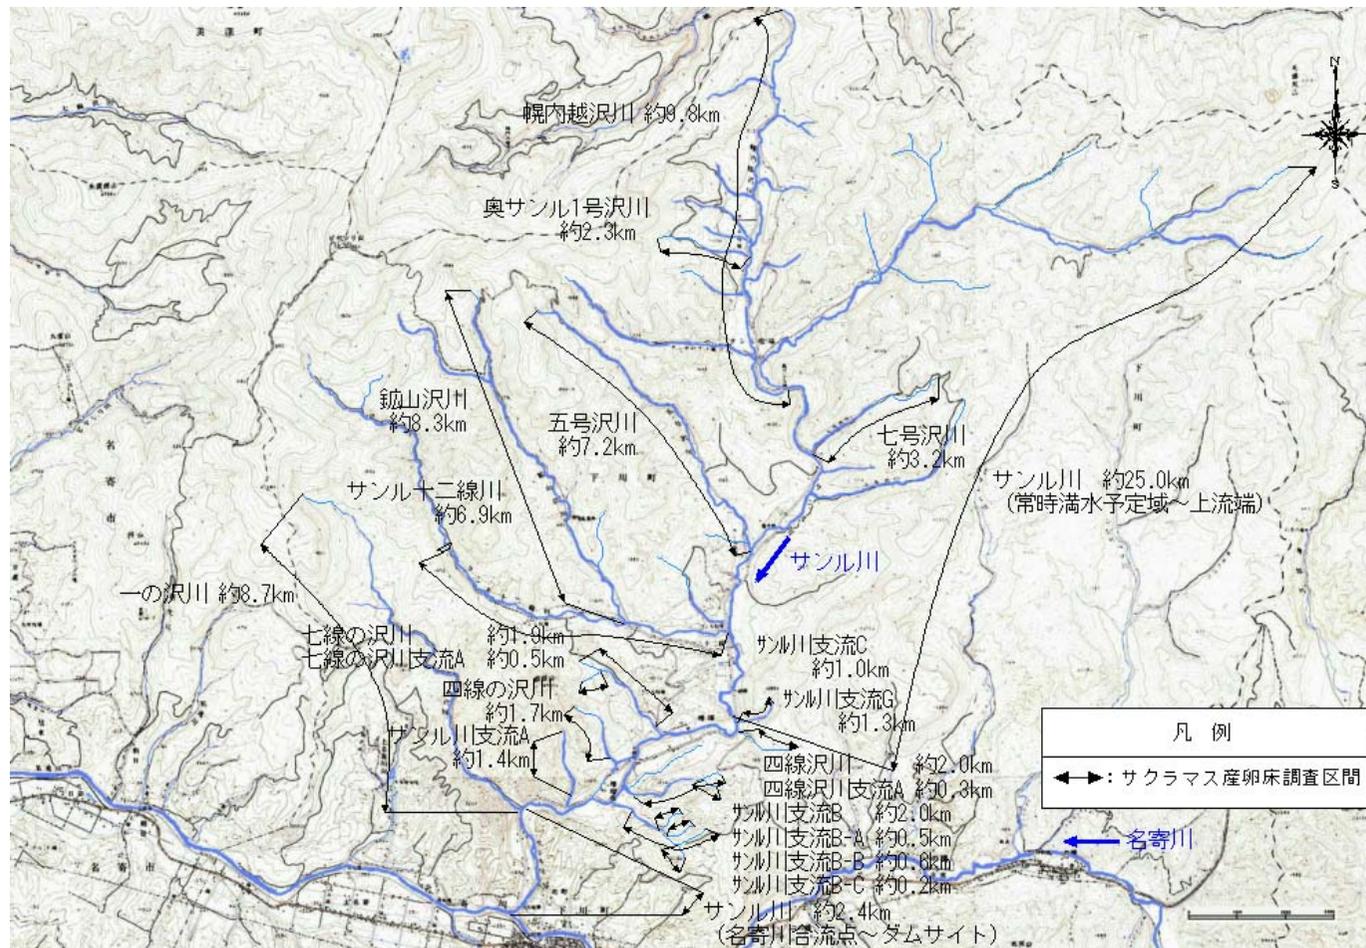
①モニタリング調査概要(案):サクラマス産卵床調査

サンル川本支流においてに、河川内を踏査し、サクラマス産卵床の分布状況を把握する。

これまでと同様に、サンル川本川及び支流(湛水域を除く)において、9~10月に実施する。

※これまでの調査範囲97.3kmのうち、湛水域(常時満水位エリア:サンル川5.8km、その他支川4.3km)を除く87.2km

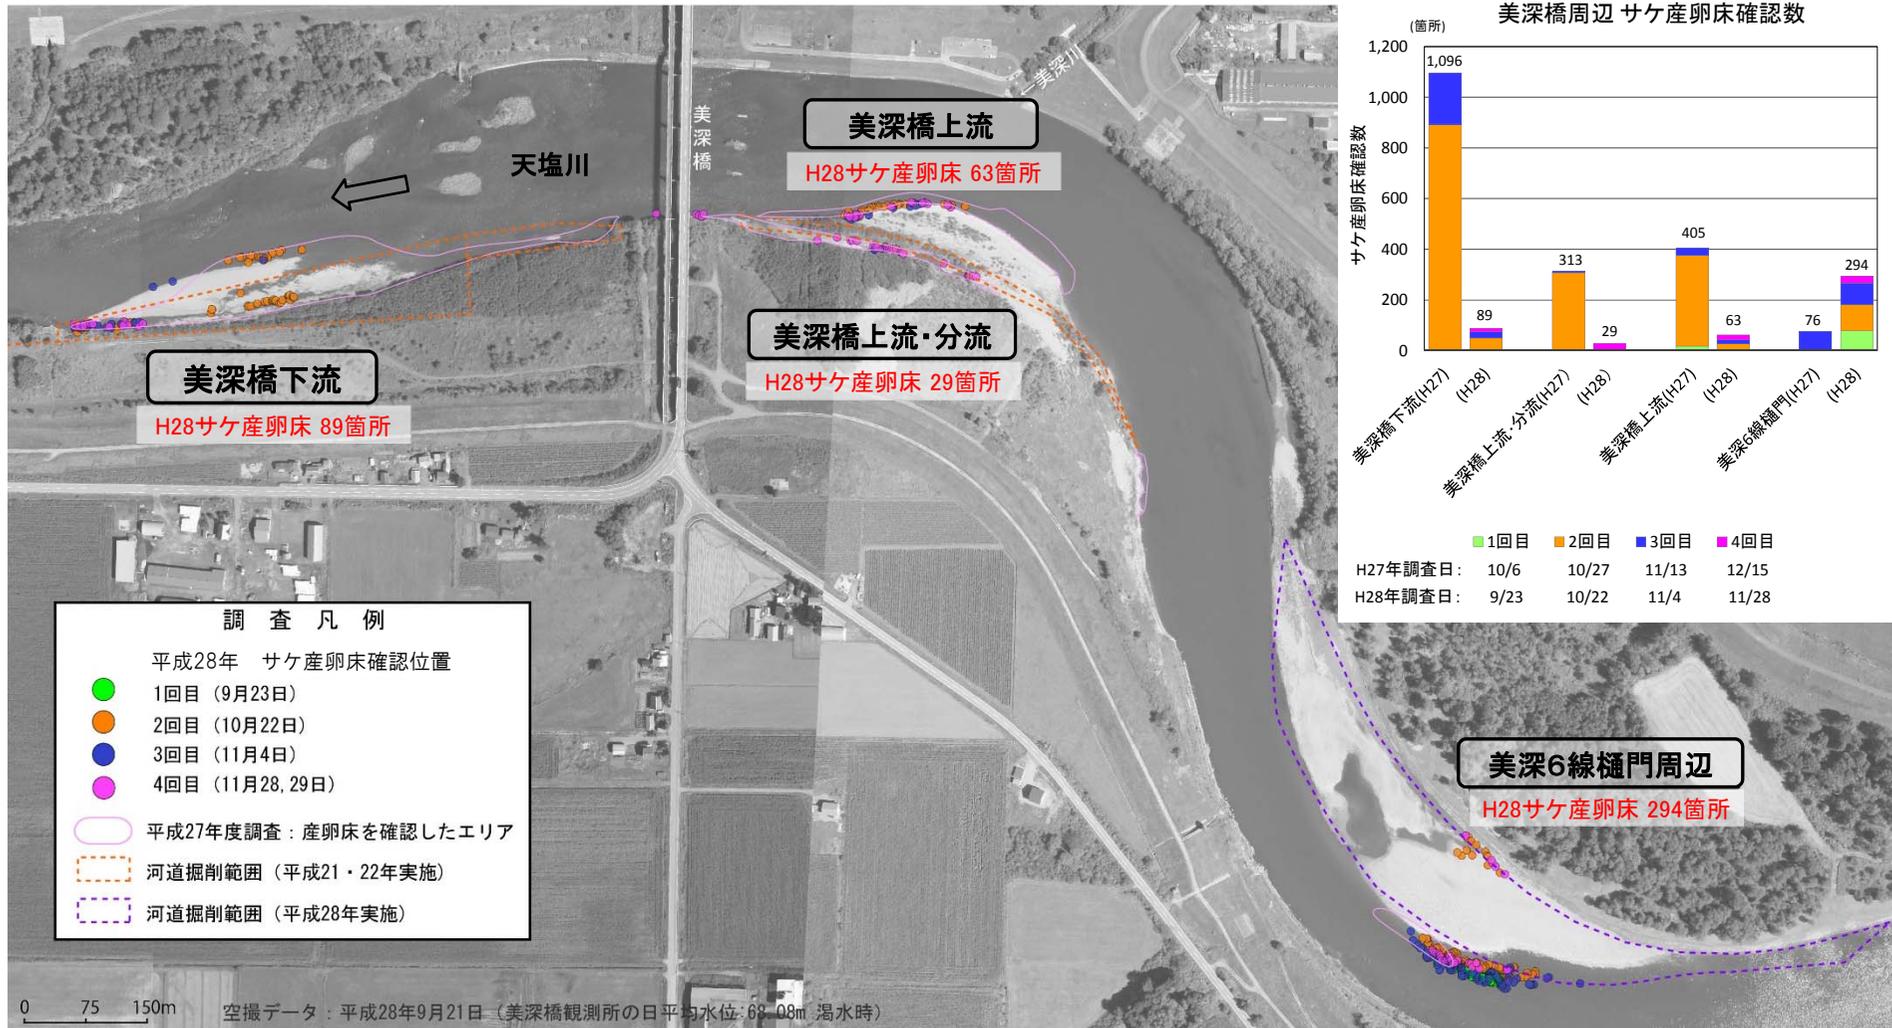
河道掘削とサケの産卵状況（平成28年美深橋周辺）

平成28年9月～11月の期間に美深橋周辺においてサケ産卵床調査を実施した結果は以下のとおりであった。

- サケ産卵床：美深橋下流で89箇所、上流で92箇所（うち水際側で63箇所、分流側で29箇所）、合計で181箇所確認した。そのほか、平成28年度に河道掘削を実施した上流の美深6線樋門周辺では、294箇所確認した。
- サケ個体：美深橋下流及び上流で約100尾、美深6線樋門周辺で500尾以上確認した。

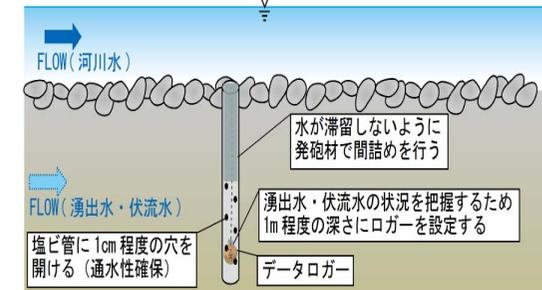
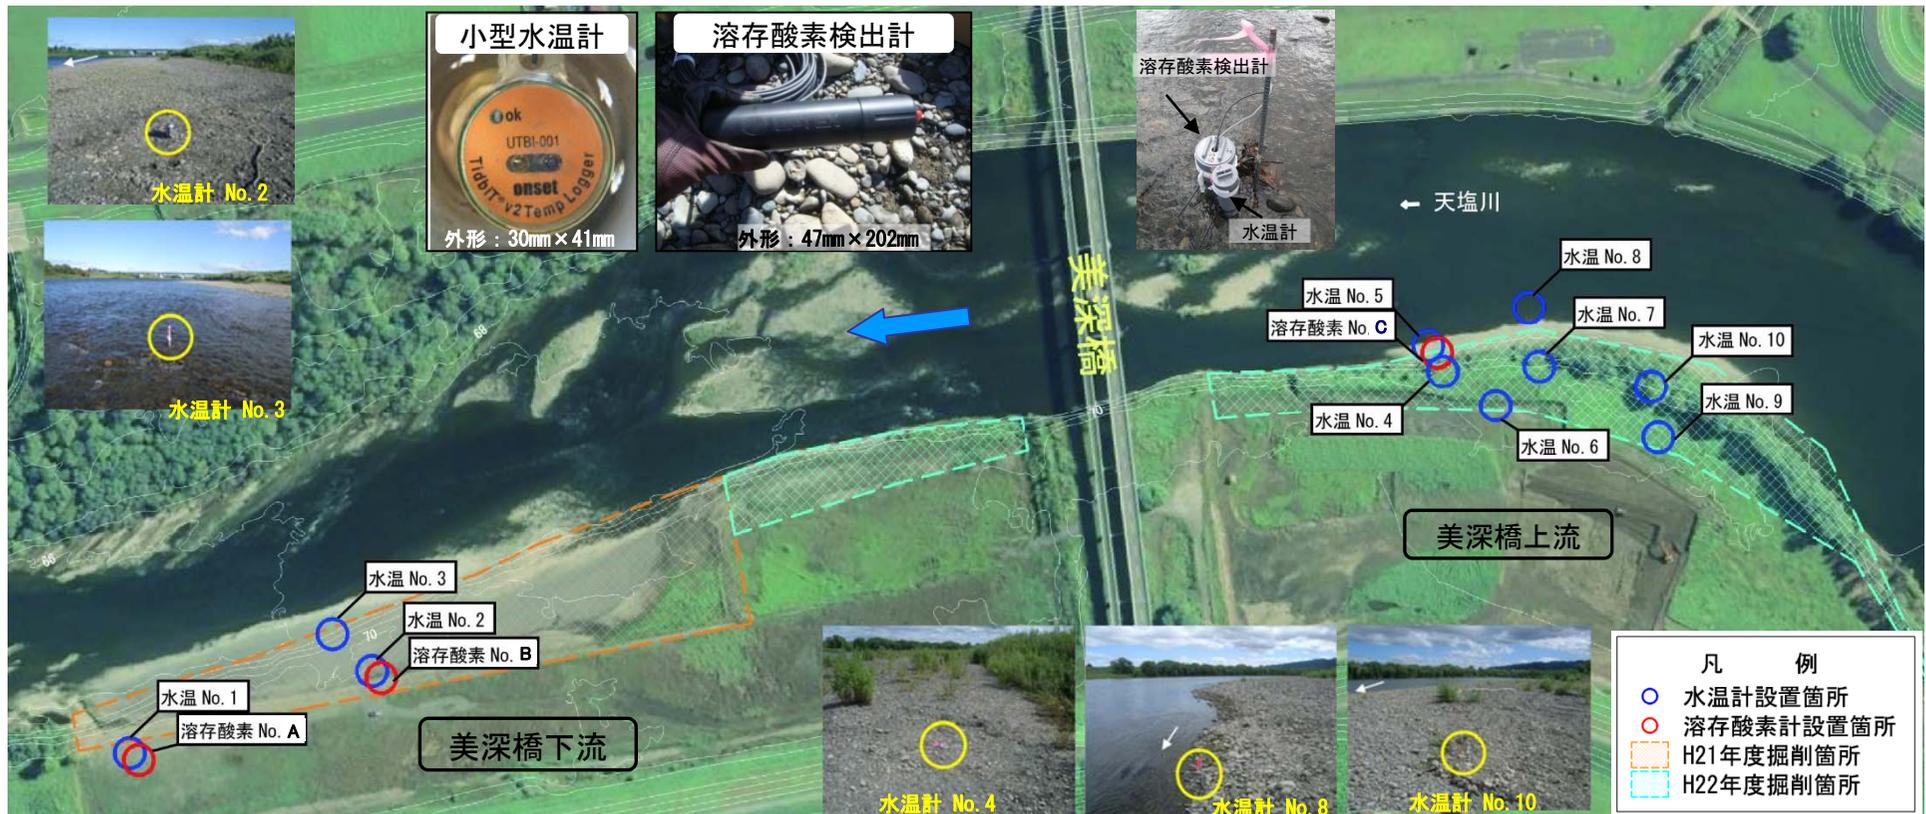
観測地点断面図

- **目的** :平成21、22年度河道掘削箇所でサケ産卵床として多く利用されている美深橋下流び上流において、サケの産卵からふ化・浮上までの時期を含む連続的な水温・溶存酸素量観測を実施しており、産卵環境に適した湧出水について確認を行った。
- **観測地点** :美深橋下流（水温計3箇所,溶存酸素計2箇所）
美深橋上流（水温計7箇所,溶存酸素計1箇所）
- **観測期間** :（水温）平成27年 7月17日から連続観測
（溶存酸素量）平成27年10月 1日から連続観測
- **観測方法** :小型温度ロガー・溶存酸素検出計による連続観測（1時間間隔）

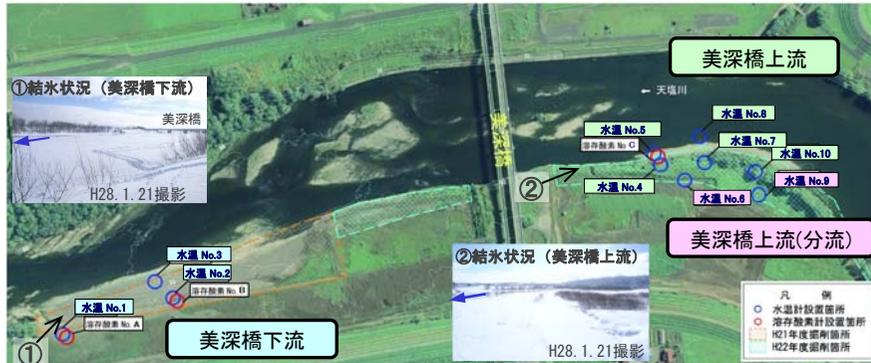
水温観測地点 位置図

- No.1 (美深橋下流・河岸法尻) 及びNo.9地点(美深橋上流の分流内礫州)で湧出する水は、地下水が卓越する湧出水と考えられ、冬季も概ね水温が5℃程度で推移している。
- 上記以外の地点では、伏流水※1が卓越する湧出水と考えられ、河川水温と同様の水温変化を示している。

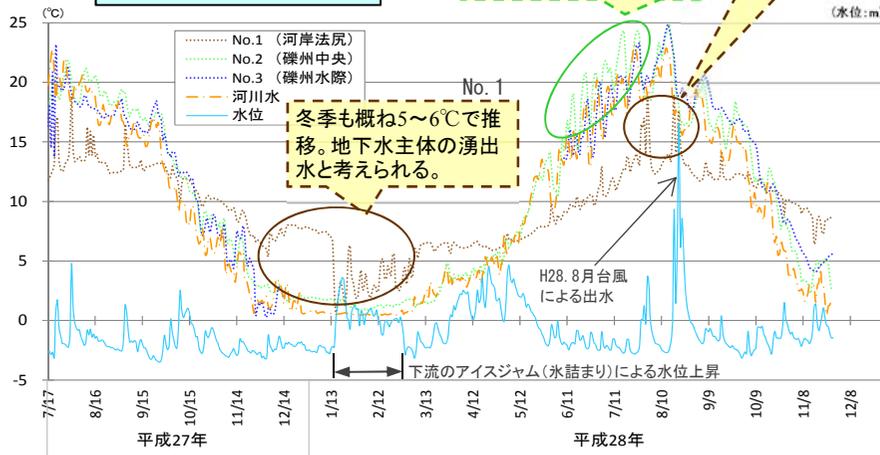
美深橋下流

水温観測結果 (日平均)

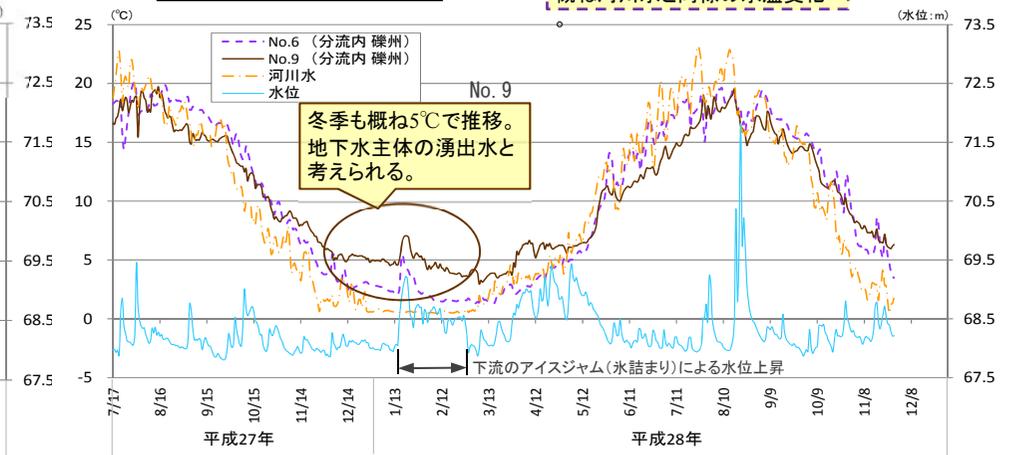
美深橋上流(分流)

水温観測結果 (日平均)

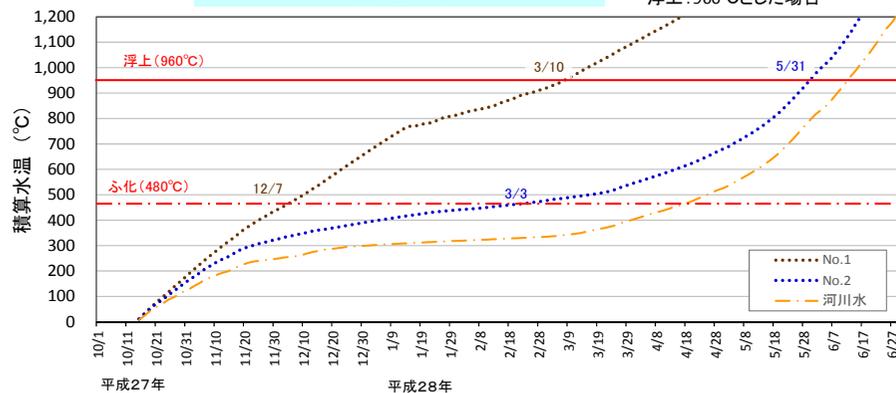
積算水溫とサケのふ化・浮上時期の推測 (美深橋下流)

産卵日を平成27年10月15日とし、
・ふ化:480℃
・浮上:960℃とした場合

- 地下水の湧出が卓越すると考えられるNo.1及びNo.9観測地点では、浮上時期が3月上旬～下旬の早い時期になることが推測された。
- No.2、No.6、No.7、No.10観測地点では、浮上時期が5月下旬の時期になることが推測された。
- No.4、No.5観測地点では、浮上時期が6月上旬～中旬の遅い時期になることが推測された。

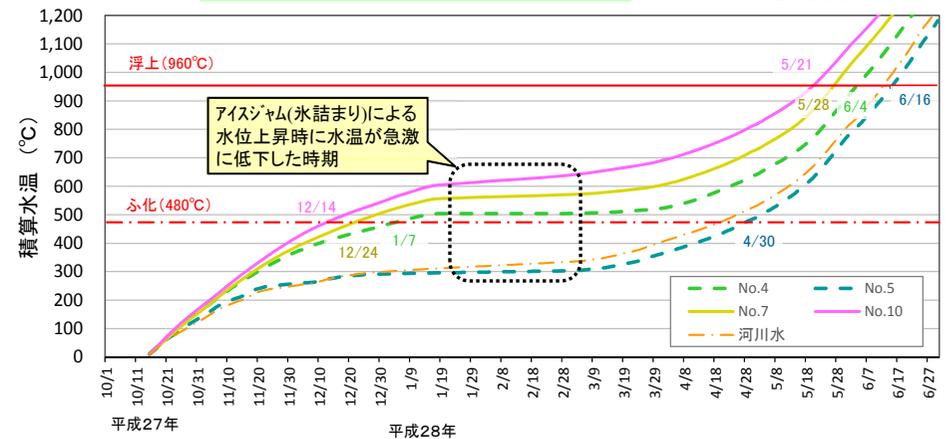
積算水溫とサケのふ化・浮上時期の推測 (美深橋上流)

産卵日を平成27年10月15日とし、
・ふ化:480℃
・浮上:960℃とした場合

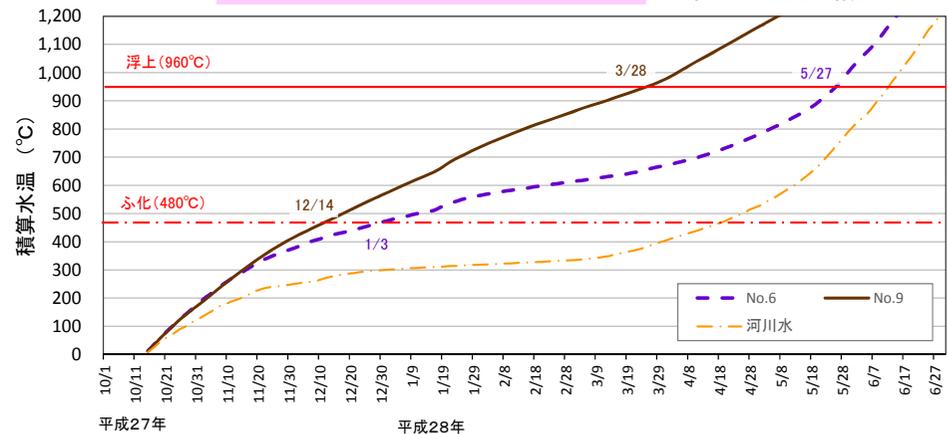
積算水溫とサケのふ化・浮上時期の推測 (美深橋上流・分流)

産卵日を平成27年10月15日とし、
・ふ化:480℃
・浮上:960℃とした場合

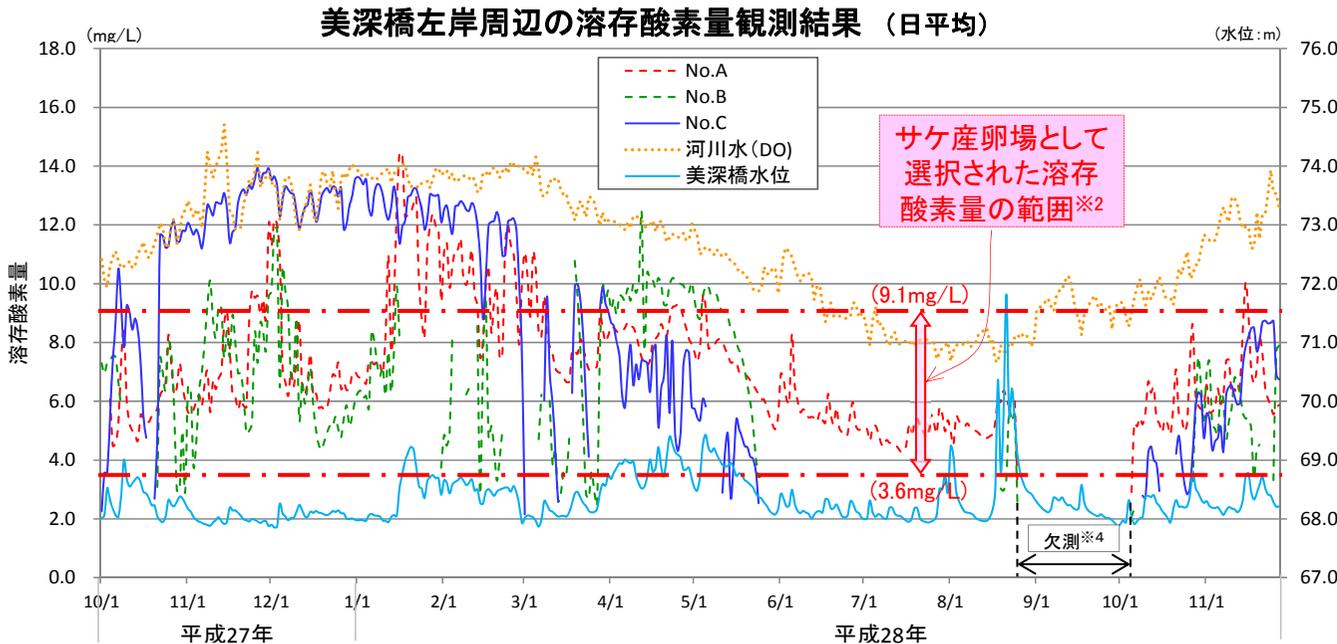
現況の河道掘削範囲における湧出水の溶存酸素量変化(実測)

- 河岸法部 (No.A) 及び礫州中央 (No.B) の年間溶存酸素量の平均は概ね 6~7mg/Lであり、特にサケの産卵期である10~11月は、サケの産卵場として選択されたと報告されている溶存酸素量の範囲内 (3.6~9.1mg/L) ※2であった。
- 礫州水際 (No.C) の溶存酸素量は、平成27年は河川水と同様の値となっていたが、平成28年は礫州間隙に細粒分(シルトなど)の堆積状況によって大きく変動する状況※3であった。

※3: 当該地点が細粒分の堆積しやすい地点であり、目詰まりがフラッシュされるまでの間は、溶存酸素量が低くなる傾向にあると考えられる。

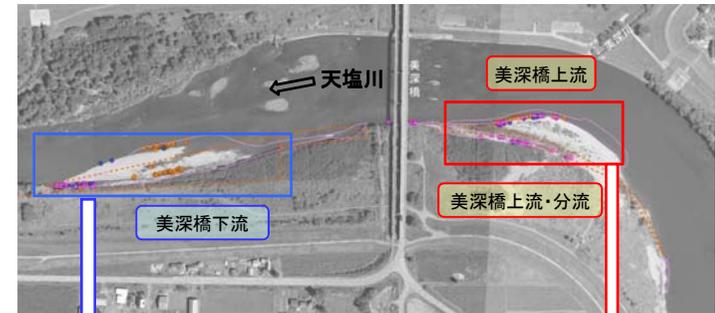
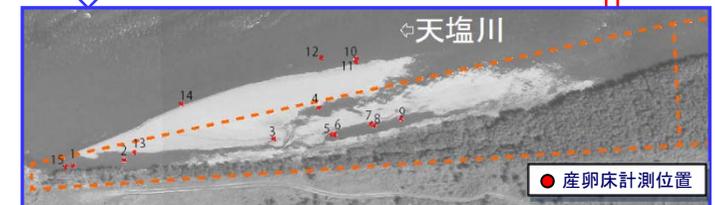
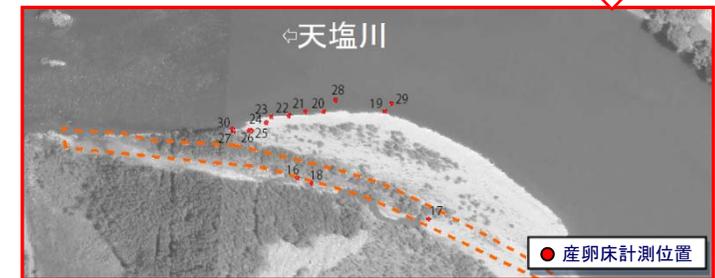
現地確認 区域図

産卵床の産室形状及び水理条件の現地確認表 (H28年度)

区域	年度	産室上の水深 (m)	産室上の流速 (m/s)	掘最深部の水深 (m)
美深橋下流	H27	0.10~0.41	0.48~0.68	0.42~0.69
	H28	0.10~0.90	0.10以下~0.60	0.13~0.40
美深橋上流(分流)	H27	0.05~0.08	0.10以下	0.05~0.15
	H28	0.08~0.15	0.10以下~0.15	0.18~0.19
美深橋上流	H27	0.05~0.70	0.15~0.52	0.18~0.81
	H28	0.10~0.80	0.10以下~0.51	0.14~0.80

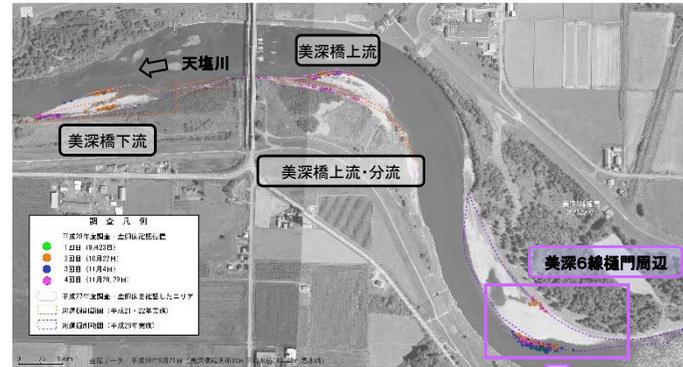
現地確認 区域図

- ・美深6線樋門周辺における代表的(産卵形状が明瞭)なサケ産卵床について、産卵床の形状、水深、流速等を計測した結果は次のとおり。
- ・産卵床の産室上の水深は0.10m~0.80mの範囲で、流速は0.10m/s~0.51m/sの範囲であった。
- ・なお、既往報告として、水深が0.10~0.25m、流速が0.15~0.35m/sの場所に多数の産卵床を確認したとの報告があり、美深6線樋門周辺の産卵床は概ねこの範囲付近に集中している。

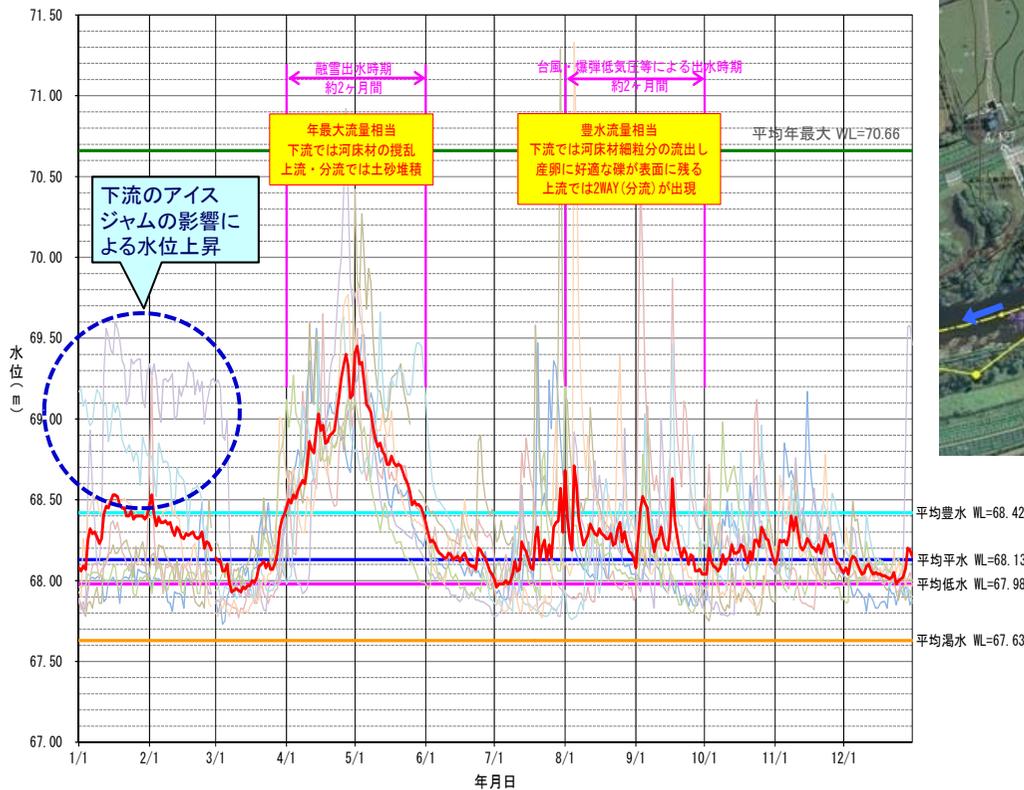
美深橋観測所における年間水位変動(2009[H21]年~2015[H27]年)

- 美深橋観測所における近年(平成21~27年)の流況としては、融雪期(4~5月)に年最大流量相当となり、夏期出水期(8~10月)に豊水流量相当、サケの遡上・産卵期(10~12月)及び産卵床内のふ化仔魚期(1~3月)は平水~低水流量相当となる。

- H21水位(m)
- H22水位(m)
- H23水位(m)
- H24水位(m)
- H25水位(m)
- H26水位(m)
- H27水位(m)
- H21~H27平均水位
