**天塩川流域における魚類の生息環境保全
及び移動の連続性確保について**

**平成28年度
天塩川水系における魚類の移動の連続性確保に
向けた取組み状況について**

天塩川水系における魚類遡上環境改善実績図

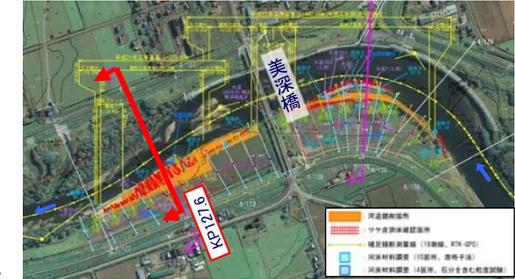
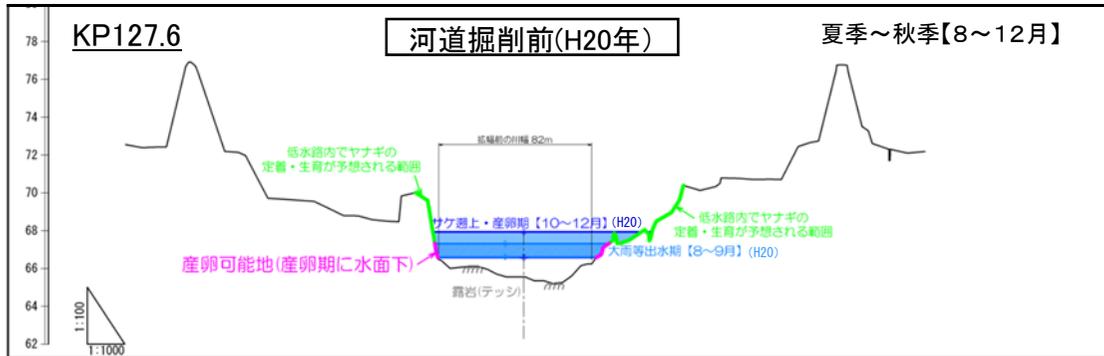
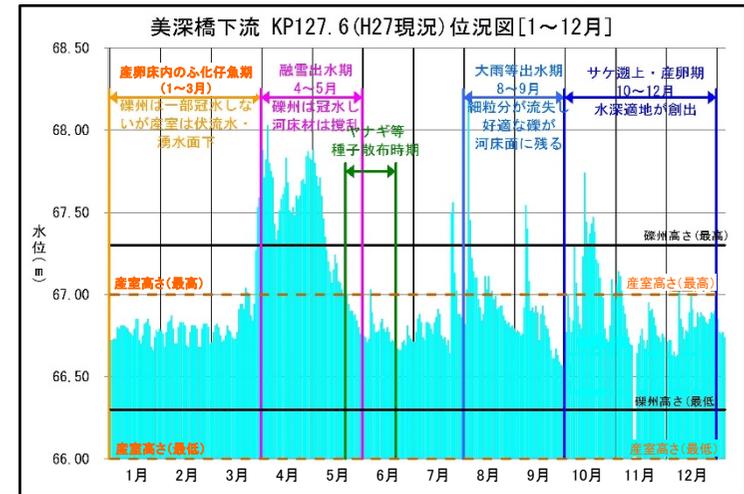
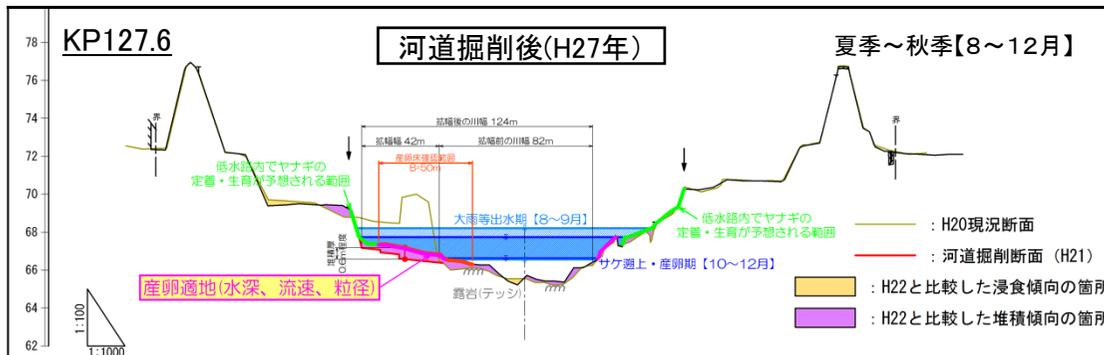
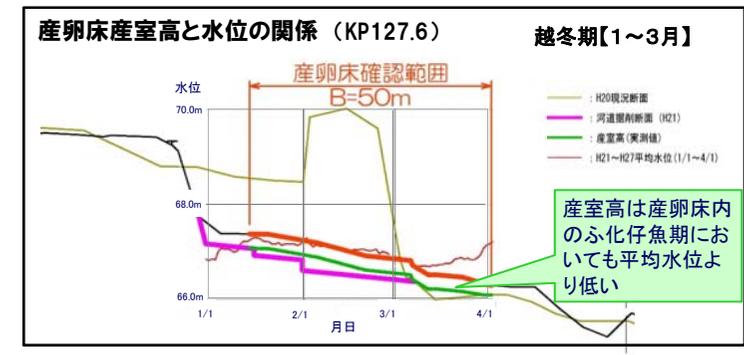
断面位置図

2-(1) 美深橋下流【KP127.6 断面】における水位変動と冠水状況(平成27年通年)

河床が露岩(テッシ)が露出しており、サケ遡上・産卵期(10~12月)において、水面下にある河岸の限られた範囲のみが「産卵可能地」※1となっていた。

- ・河道掘削工事から6年が経過し、融雪・夏期出水を経て河道掘削箇所に堆積厚最大0.6m程度の礫河原が形成され、面的に広い範囲に大規模なサケ産卵床が確認された。
- ・美深橋下流の産卵床の水深(平成27年実測値)は、0.1~0.41mであり、産卵床が多く確認された既往報告※2に近い環境となっている。また、産卵床内のふ化仔魚期(1~3月)においても産室高は平均水位(平成21~27年)よりも低い位置にあることが確認された。

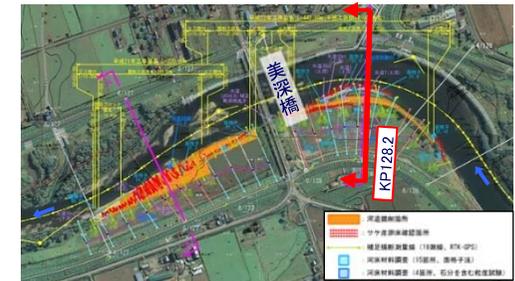
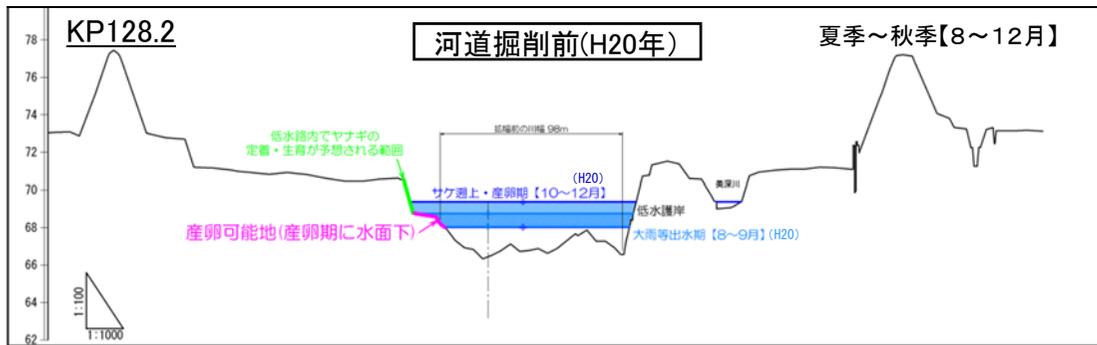
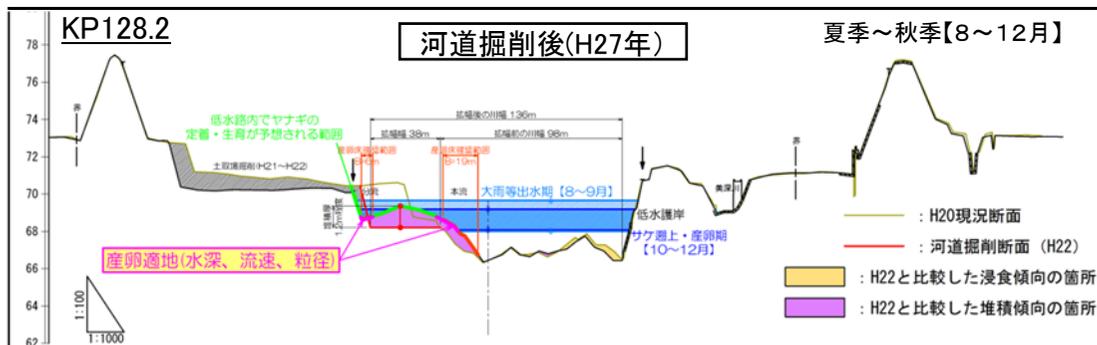
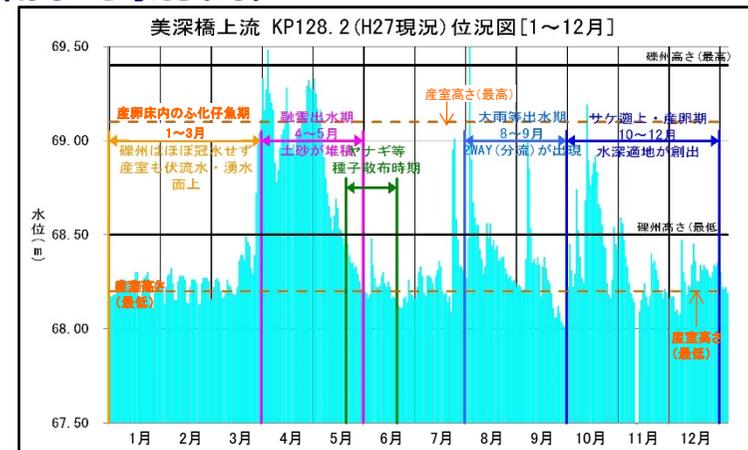
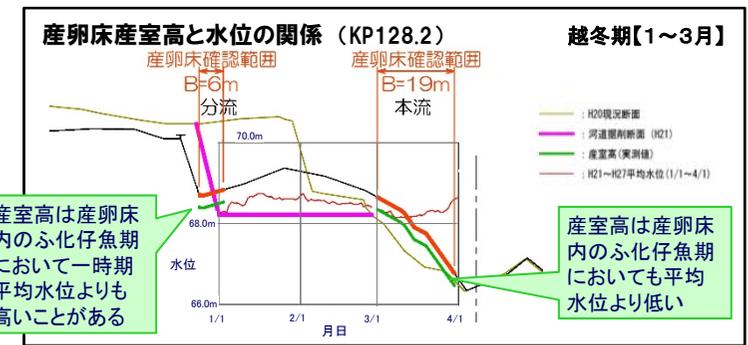
断面位置図

2-(3) 美深橋上流【KP128.2 断面】における水位変動と冠水状況(平成27年通年)

河床は露岩はしていないが、サケ遡上・産卵期(10~12月)において、水面下にある河岸の限られた範囲のみが「産卵可能地」※1となっていた。

- ・河道掘削工事から5年が経過し、融雪・夏期出水を経て河道掘削箇所に堆積厚最大1.2m程度の礫河原が形成され、そのうち比較的比高の低い分流部及び本流水際部の帯状に広い範囲に大規模なサケ産卵床が確認された。
- ・美深橋上流の産卵床の水深(平成27年実測値)は、本流水際部で0.05~0.70m、分流部で0.05~0.08mであり、本流水際部では産卵床が多く確認された既往報告※2に近い環境となっている。また、本流水際部の産室高は産卵床内のふ化仔魚期(1~3月)においても平均水位(平成21~27年)よりも低い位置にある。なお、分流部の産室高は産卵床内のふ化仔魚期に一時期河川水位よりもわずかに高い位置になることもあるが、河岸法尻部は湧出水が湧出し河川水位よりも高い水位であることから、支障はないと考えられる。
