第23回 湿原再生小委員会

- 幌呂地区湿原再生について -

令和3年1月21日

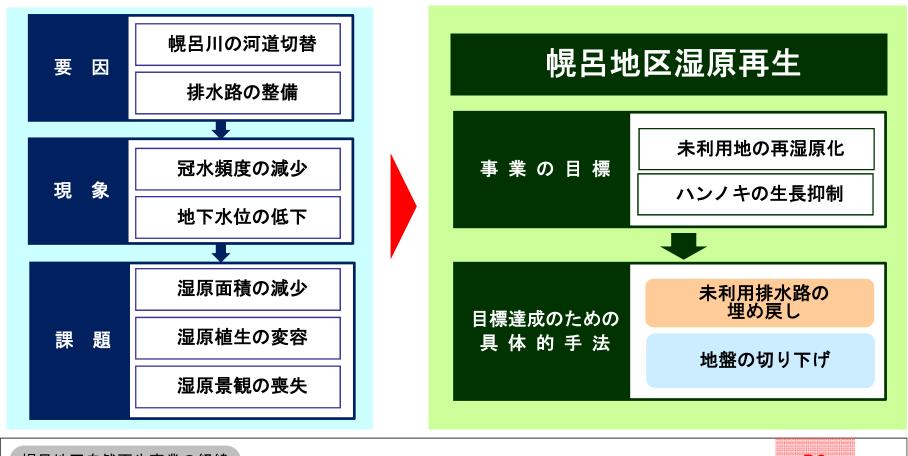
1-1. 事業の概要(2/4)

幌呂地区湿原再生では、未利用地の再湿原化とハンノキの生長抑制による湿原の再生を目指し、「未利用排水路の埋め戻し」と、「地盤の切り下げ」を行っている。

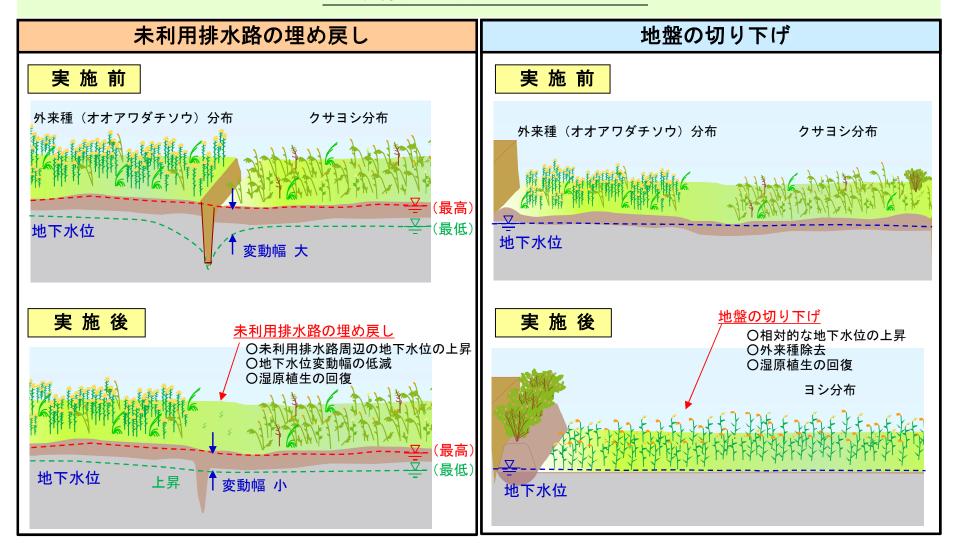
1-1. 事業の概要(3/4)

具体的手法のイメージ

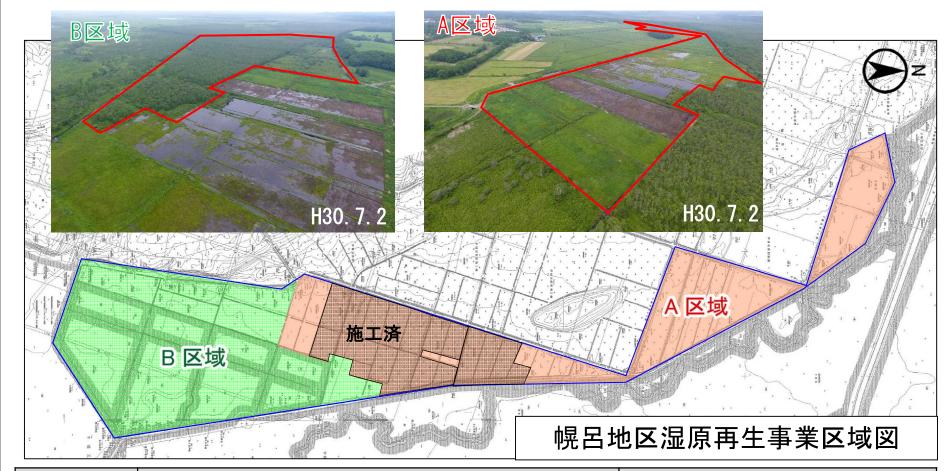
1-1. 事業の概要(4/4)

区域	区域別の目標	具体的手法
A区域	未利用地の再湿原化 (湿原植生の再生、湿原面積の回復、湿原景観の復元)	・未利用排水路埋め戻し ・地盤の切り下げ
B区域	ハンノキの生長抑制	・未利用排水路埋め戻し

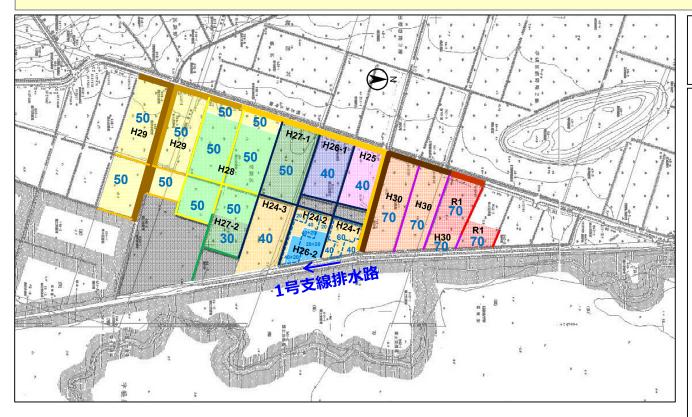
1-2. 令和元年度工事実績

平成24年度からA区域の「未利用排水路埋め戻し」と「地盤の切り下げ」を行っており、令和元年度までに「未利用排水路埋め戻し」を約3.040m、「地盤の切り下げ」を約17.5ha実施している。

令和元年度実施概要 切下げ面積 A=1.4ha 切下げ深 H=0.70m

切下げ深 H=0.70m 凡 例 R01年度排水路埋め戻し箇所 H30年度排水路埋め戻し箇所 H29年度排水路埋め戻し箇所 H28年度排水路埋め戻し箇所 H27年度排水路埋め戻し箇所 H27年度排水路埋め戻し箇所 H27年度排水路埋め戻し箇所 H29年度地盤切り下げ箇所 H30年度地盤切り下げ箇所 H29年度地盤切り下げ箇所 H28年度地盤切り下げ箇所

H28年度地盤切り下げ箇所 H27年度地盤切り下げ箇所 H26年度地盤切り下げ箇所 H25年度地盤切り下げ箇所 H24年度地盤切り下げ箇所 地盤切り下げ不施工区域

青数字 切下げ深さ (cm)

■ R01年度盛土箇所 ■ H30年度盛土箇所 ■ H29年度盛土箇所 ■ H25年度盛土箇所 H24年度盛土箇所

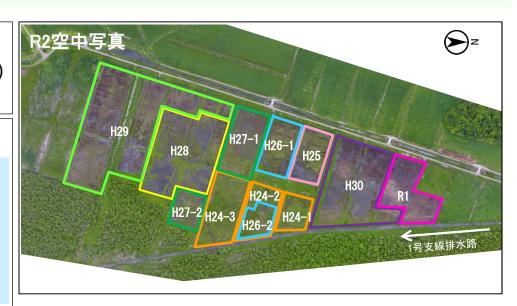
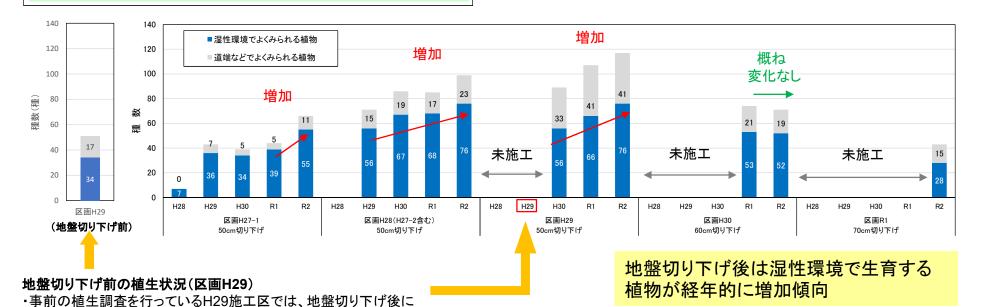
2-2. 各区画の植物調査結果

■R2年調査結果^{※1}(()内はR1調査での確認種数)

湿性環境でよくみられる植物:92種(93)]

道端でよくみられる植物:51種(56)

計143種(149)

湿生植生の種数が増加

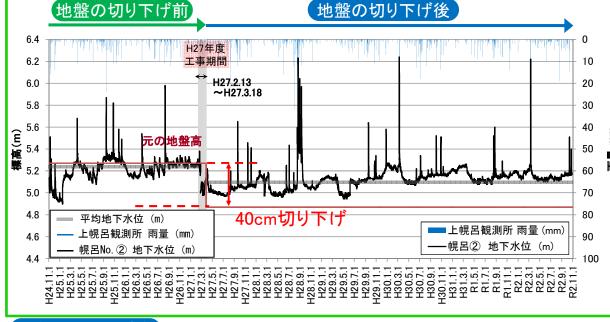
幌呂No.②(H27区画*)

⇒地盤切り下げ後、10~15cm程度高い位置で推移

・切り下げ前の地下水位は地盤下10~30cm程度であったが、 H27年度地盤の切り下げ後、地盤より10~15cm程度高い位置で推移。

※H27区画は、H27-1区画に近い幌呂②(H26-1区画)の 地下水位計観測結果を使用。

- ・地盤の切り下げ箇所の地下水位は概ね地盤高付近で推移しており、ほぼ目標に 近い状態になっている。
- ・地盤切り下げ後は、3年程度で概ね植生が回復しており、湿性環境に生育する植物は経年的に増加傾向が見られる。

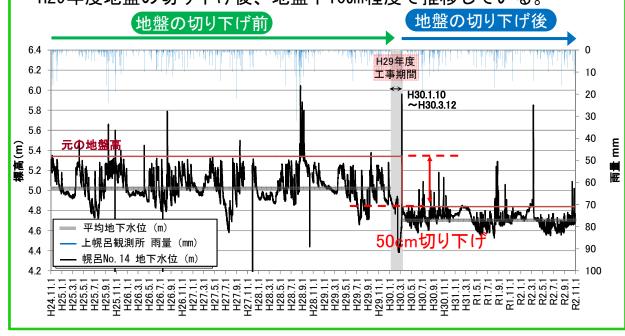
幌呂No.14(H29区画)

・切り下げ前の地下水位は地盤下10~30cm程度であったが、 H29年度地盤の切り下げ後、地盤下10cm程度で推移している。

⇒地盤切り下げ後、地下水位は地盤下10cm程度で推移

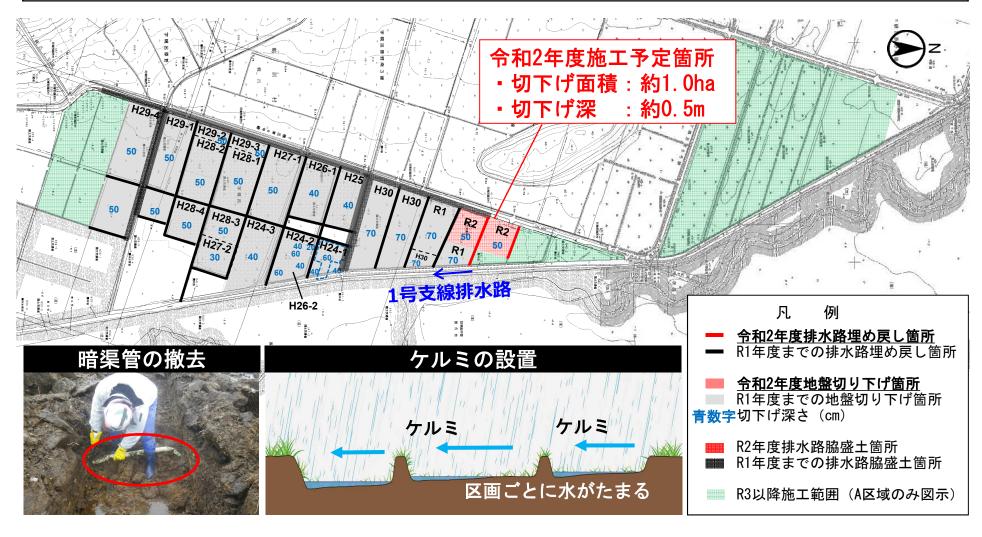
3-1. 令和2年度の工事予定

- ・引き続き「未利用排水路埋め戻し」と「地盤の切り下げ」を行う。
- ・切下げ深さは0.5m程度を予定。施工時に試掘して地下水位面や暗渠管埋設状況を確認して決定する。
- ・昨年度と同様に暗渠管の撤去、ケルミの設置を行う。

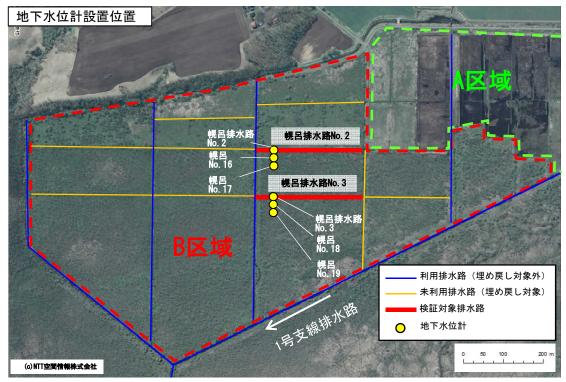
3-3. 排水路埋め戻しによる地下水位上昇効果の検証

・排水路埋め戻しによる効果を検証するため、B区域に地下水位計を設置し観測を行った。

観測期間:令和2年3月5日~10月27日

・横断面地下水位の変化を確認できるよう、地下水位計は排水路に対して横断方向に3地点(排水路2箇所、計6地点)設置した。

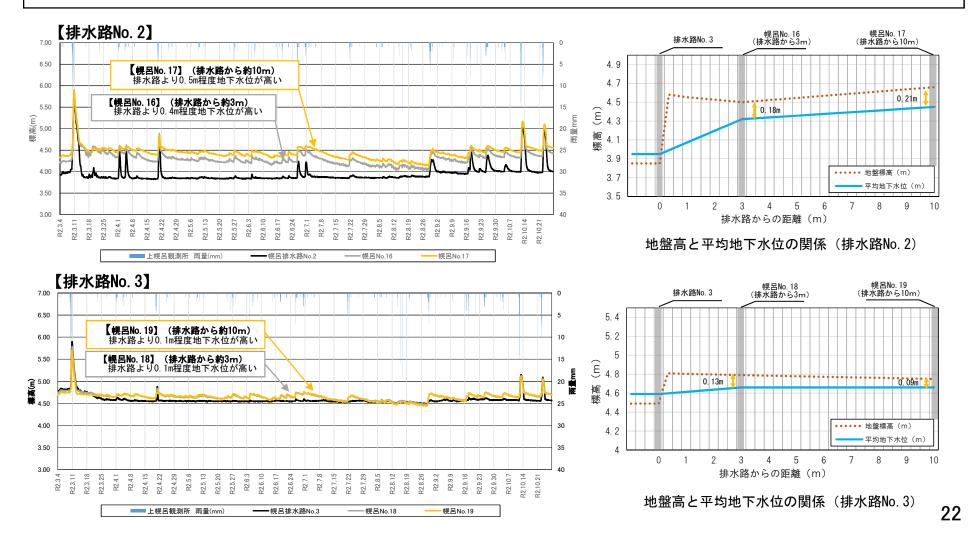
3-3. 排水路埋め戻しによる地下水位上昇効果の検証

- ・排水路No.2では、排水路から垂直方向に離れた地点ほど地下水位が高い傾向を示した。
- ・排水路No.3では、排水路から垂直方向に3m,10m離れた地下水位に大きな差は見られないが、 排水路の水位に比べて0.1m程度高い傾向を示した。
- 今後、簡易的に排水路を埋め戻し、水位上昇効果を検証する。
- ・また、B区域の事業実施に向けて検討を進める。

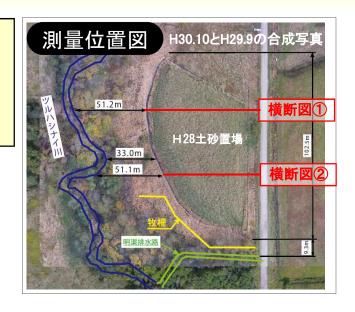
土砂置場のモニタリングについて(2/3) 横断測量による盛土沈下量

≪ 土砂置場の盛土沈下量について ≫

- ・置土の沈下状況を確認するため、R2年10月に測量を実施した。
- ・この結果、施工直後と比較すると盛土の端部で1.6~2.0m程度、中央部で1.2m~1.3mの沈下が確認された。

凡 例	
施工直後	(H29. 3)
——— 施工1年目	(H29. 9)
——— 施工2年目	(H30. 10)
——— 施工3年目	(R1. 10)
——— 施工4年目	(R2. 10)

※沈下量の表示は、施工直後(H29.3)と施工4年目(R2.10)との比較による。

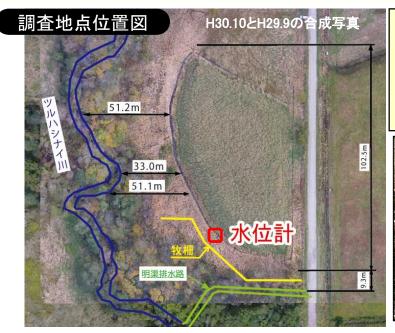
土砂置場のモニタリングについて(3/3) 水位観測

【水位観測】

- ・土砂溜溝に水位計を設置し、土砂溜溝から水があふれツルハシナイ川に流出していないか確認した。
- ・水位が土砂溜溝の天端高さを上回ることはなかった。

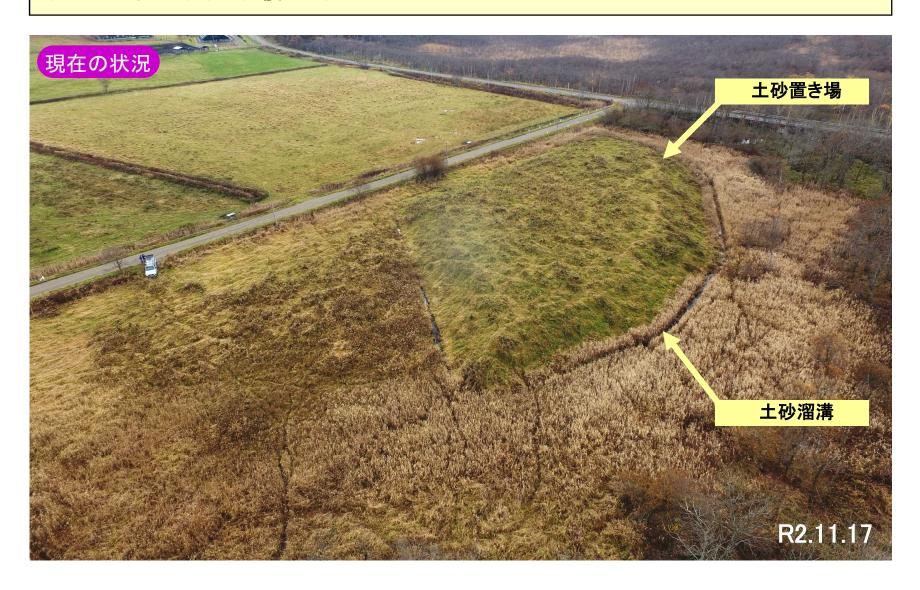
今年度の現地状況

置土は全体が草本で被覆され、周辺にはヨシが生育している。
