2．幌呂川地区

2 - 1．幌呂川地区の変遷と現状

幌呂川地区では、過去に農地開発されたが現在は未利用農地となっている範囲を湿原再生区域として設定している。当地区は、高層湿原、赤沼、池塘といった貴重な湿原環境を呈す範囲の上流部に当たることから、当地区本来の湿原環境の再現とともに、良好な水環境を回復することで周辺の湿原環境を保全することも目標としている。

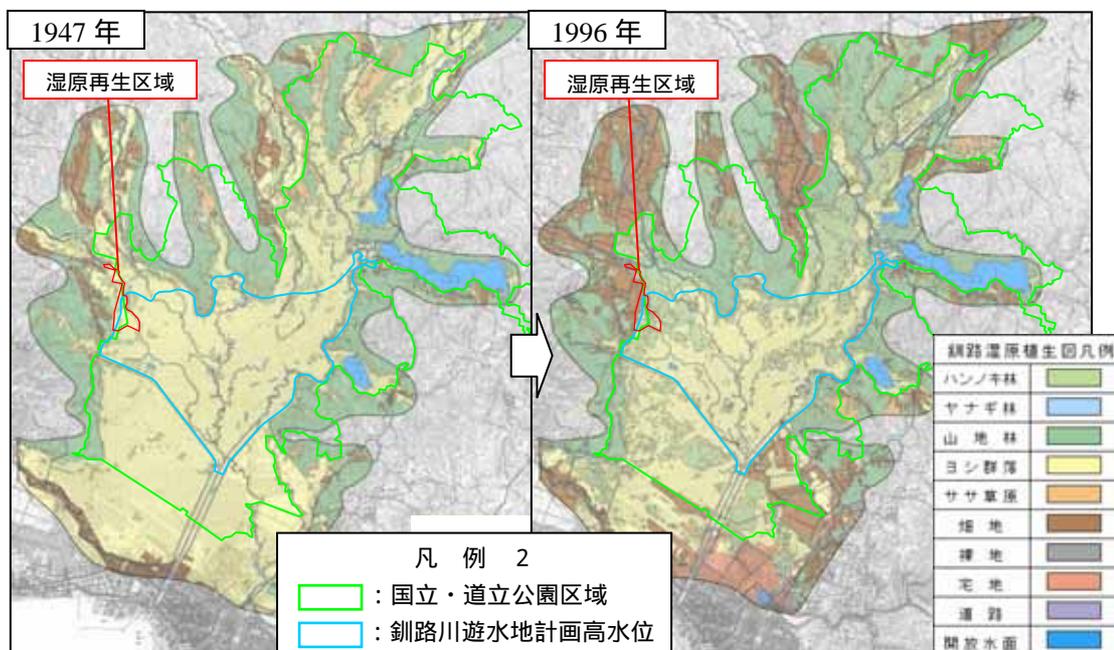
図 2-1-1 湿原植生の変遷と幌呂川地区湿原再生区域の位置

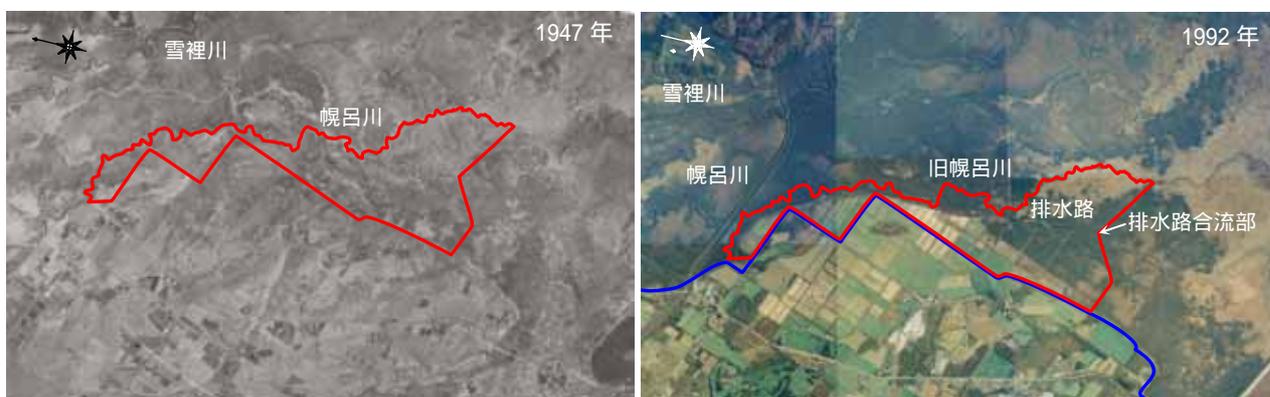
図 2-1-2 幌呂川地区の変遷

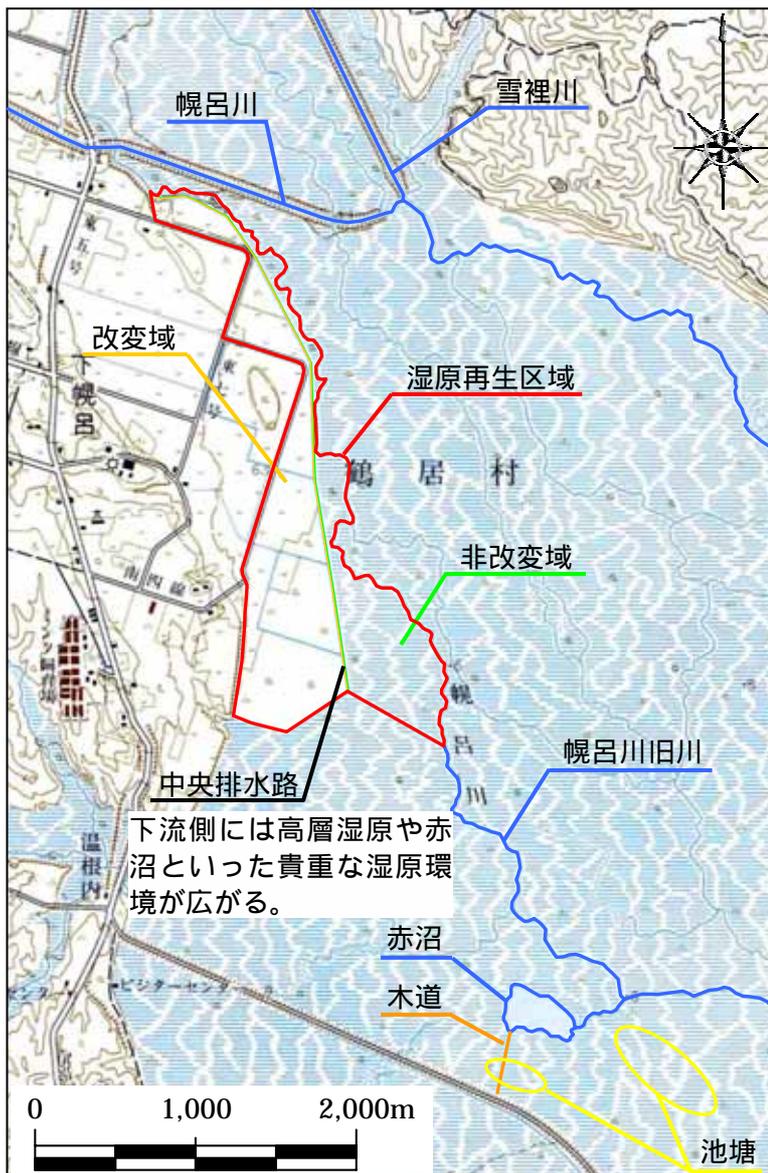
図 2-1-4 幌呂川地区湿原再生区域周辺の概況

対象地区は鶴居村下幌呂地区の幌呂川流域にあり、釧路湿原の中では北西縁(上流側)に位置する。西側(丘陵地)は農地開発(多くは採草地や放牧地)が進んでおり、森林植生はわずかである。一方、東側や南側は湿原植生が維持されている。

幌呂川は現在、湿原の入口で雪裡川にバイパスされていて、丘陵地からの河川水は下流域には流れ込まないようになっている。旧河道の西側(丘陵地側)には、直線化された太い排水路(仮称、中央排水路)が並走しており、丘陵地からの地下水や農地排水はここへ流れ込む。したがって、幌呂川旧川上流部はわずかな範囲にしか集水域を持たない。

今回自然再生の対象となる区域は河川区域に属している。中央排水路の西側には格子状に排水路が整備されているが、東側(中央排水路と旧川の間)には排水路はない。対象地区の南部は丘陵地の東縁(段丘斜面)に接しており、斜面下部には豊富な湧水がみられる。

また、対象地の西側は一部を除いて農地(採草地)が隣接しており、農地の中には排水路が縦横に整備されている。

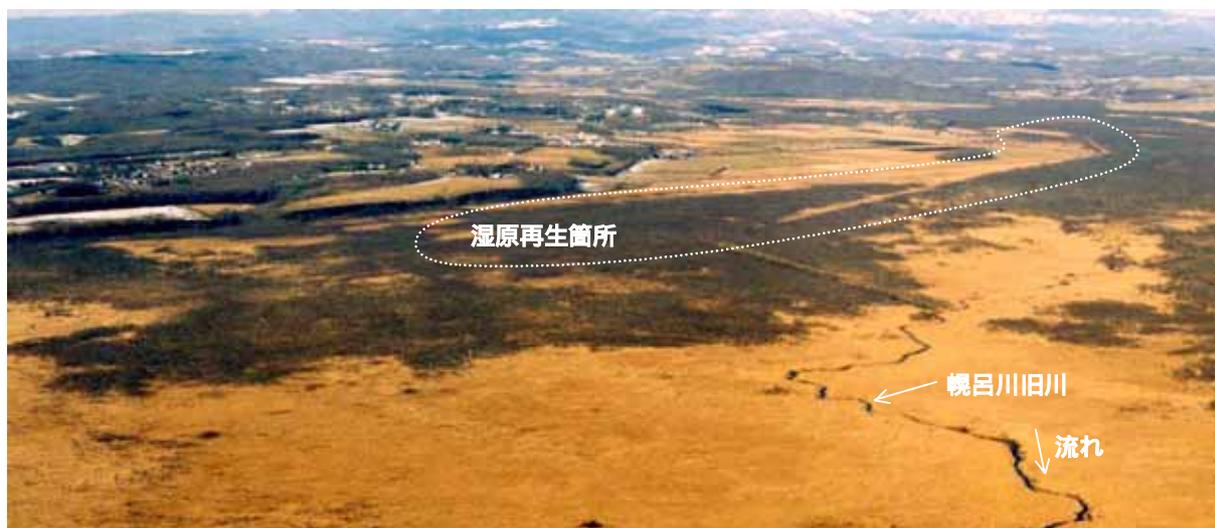
図 2-1-5 幌呂川地区の現況

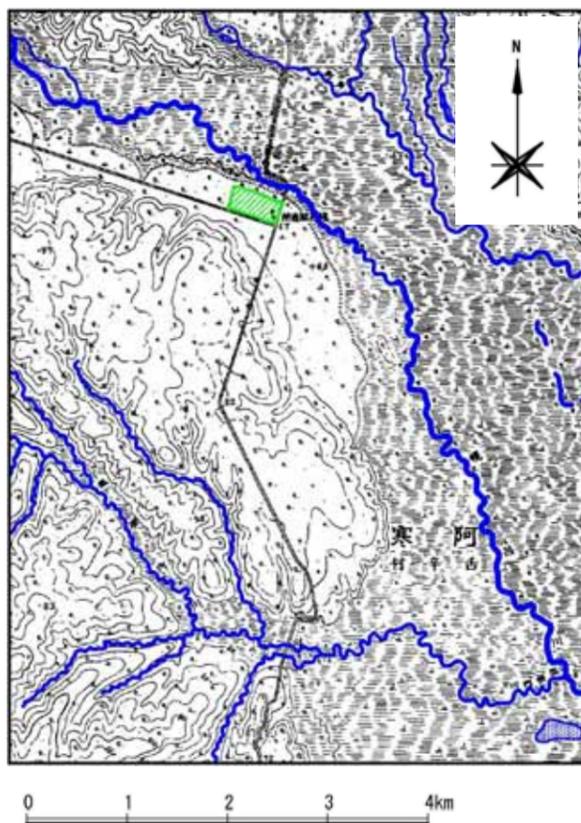
昭和 20 年頃の下幌呂地区

背景には
 鶴居：S12 年測量、S3 年鉄補、S21 年発行
 大楽毛：S12 年測量、S3 年鉄補、S21 年発行
 の国土地理院 1/50,000 地形図を使用した。

* 幌呂川の直流改修は国営農地開発事業として昭和 45 年から 50 年にかけて行われた

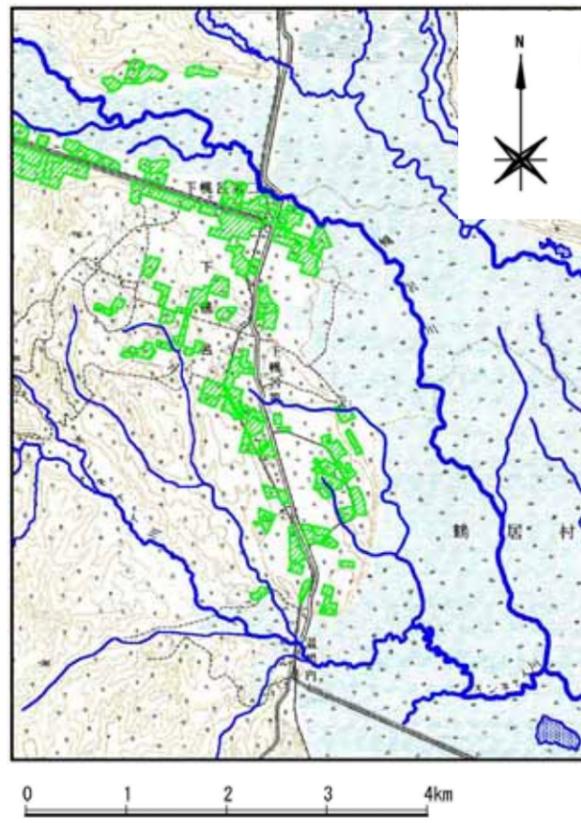
昭和 30 年頃の下幌呂地区

背景には
 鶴居：S30 年編集、S32 年発行
 大楽毛：S30 年測量、S32 年発行
 の国土地理院 1/50,000 地形図を使用した。

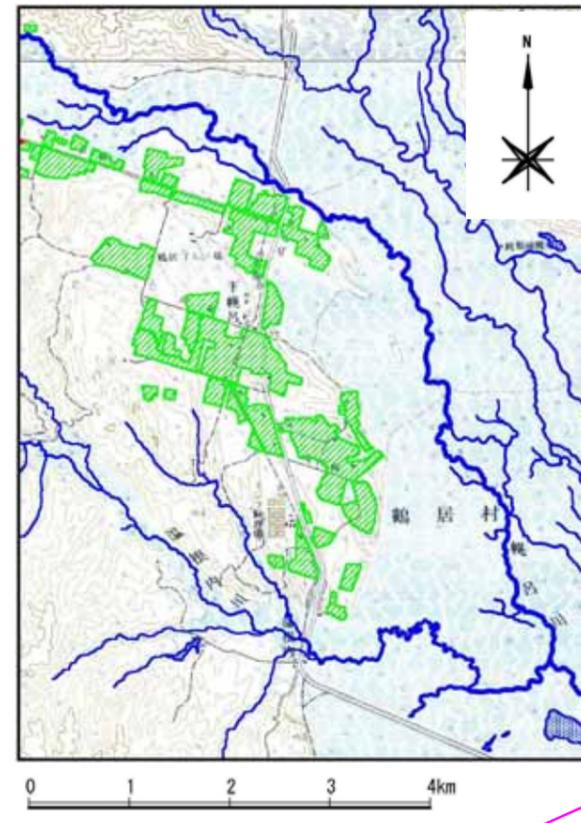
昭和 45 年頃の下幌呂地区

背景には
 鶴居：S45 年編集、S46 年発行
 大楽毛：S45 年編集、S46 年発行
 の国土地理院 1/50,000 地形図を使用した。

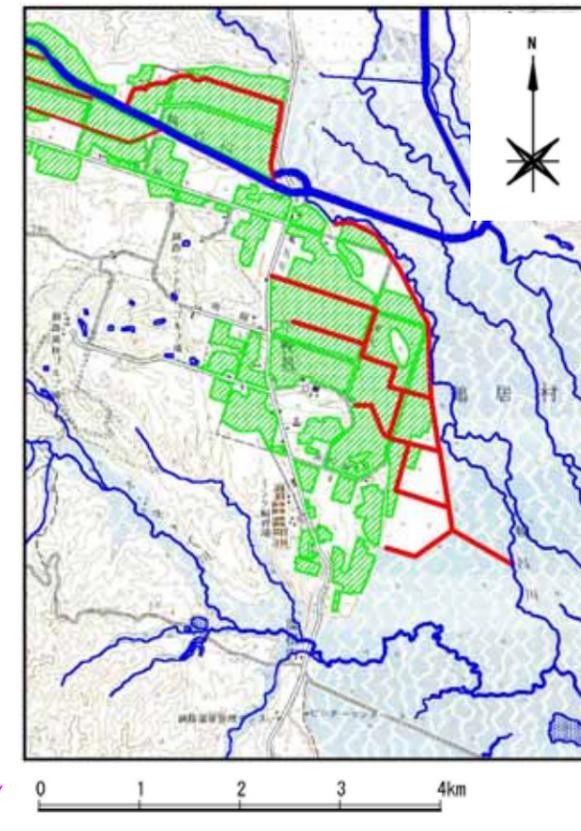
平成 6 年頃の下幌呂地区

背景には
 鶴居：H5 年修正、H6 年発行
 大楽毛：H6 年修正、H7 年発行
 の国土地理院 1/50,000 地形図を使用した。

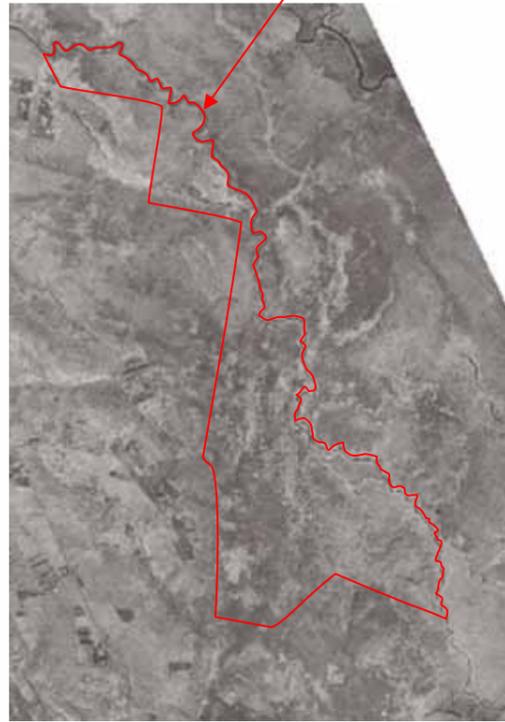
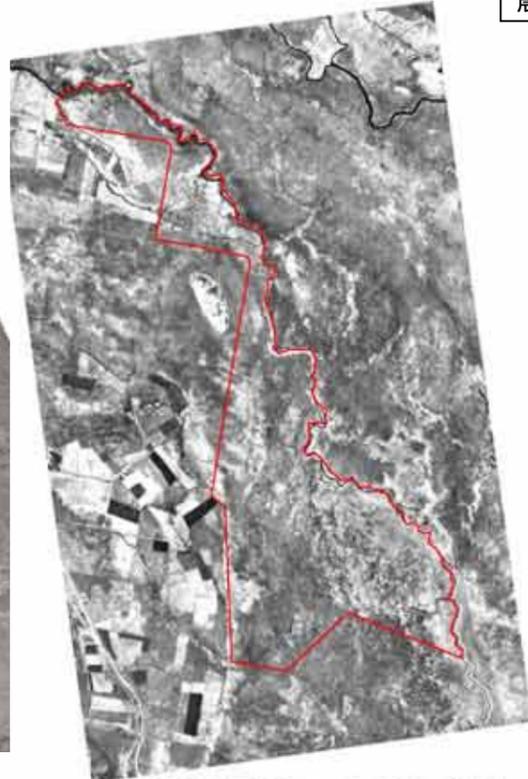
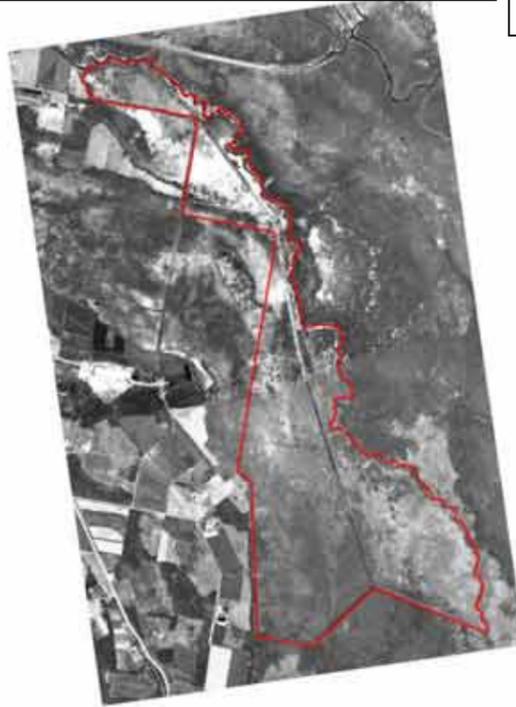
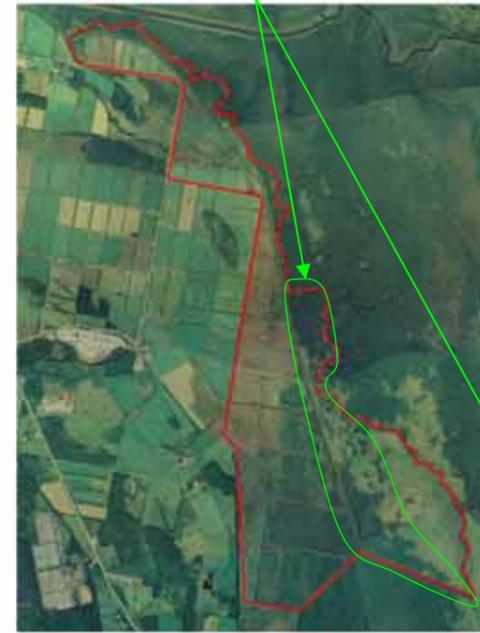
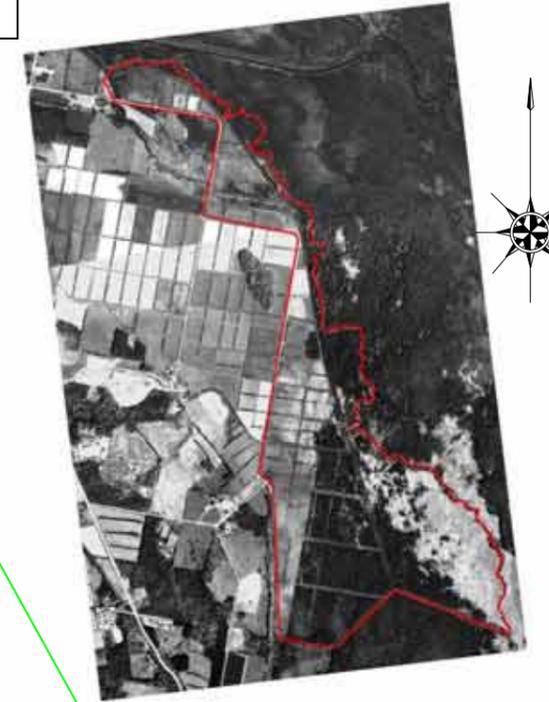
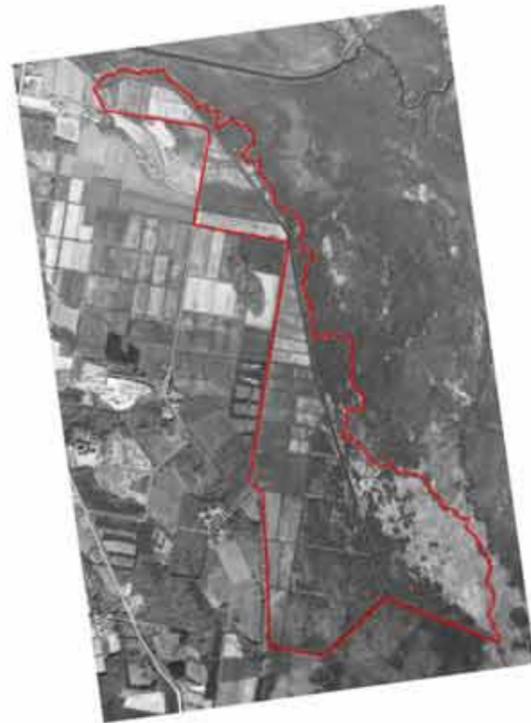
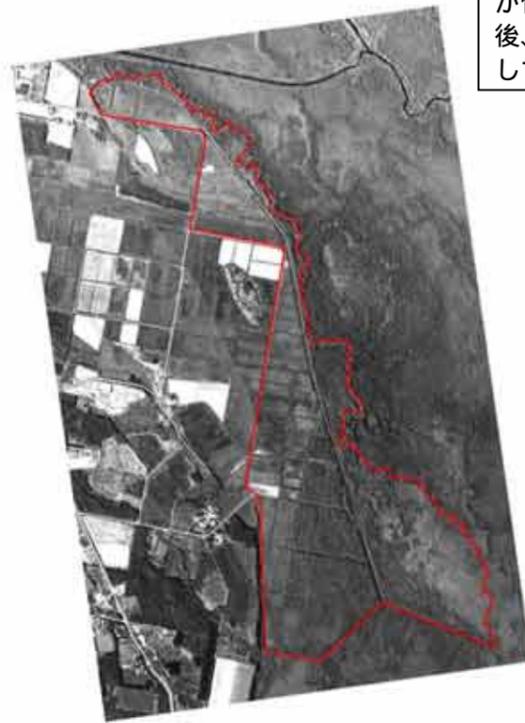
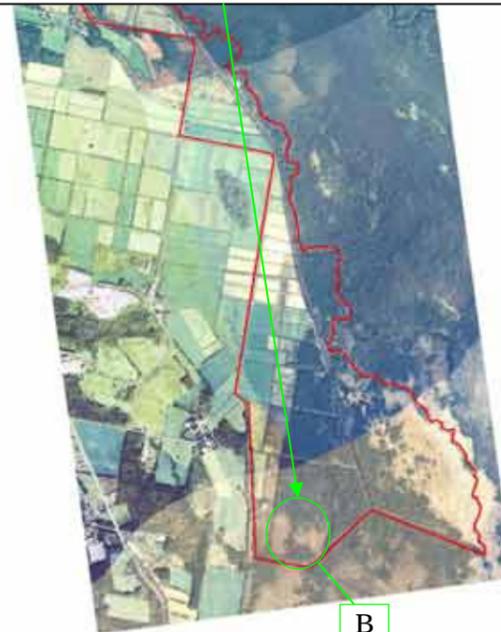
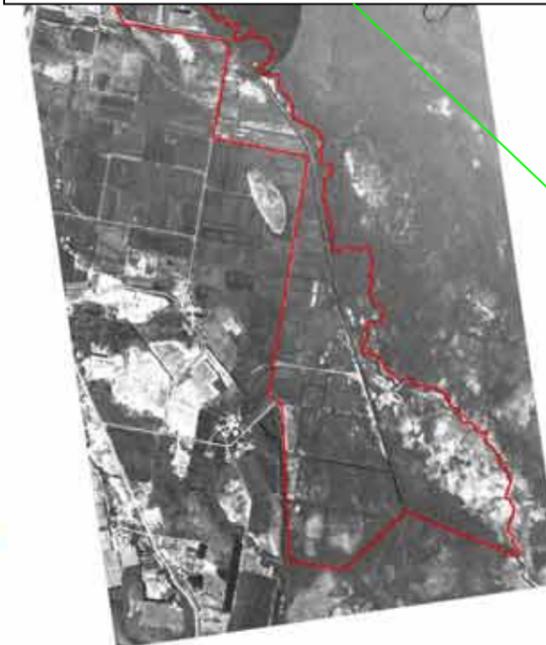
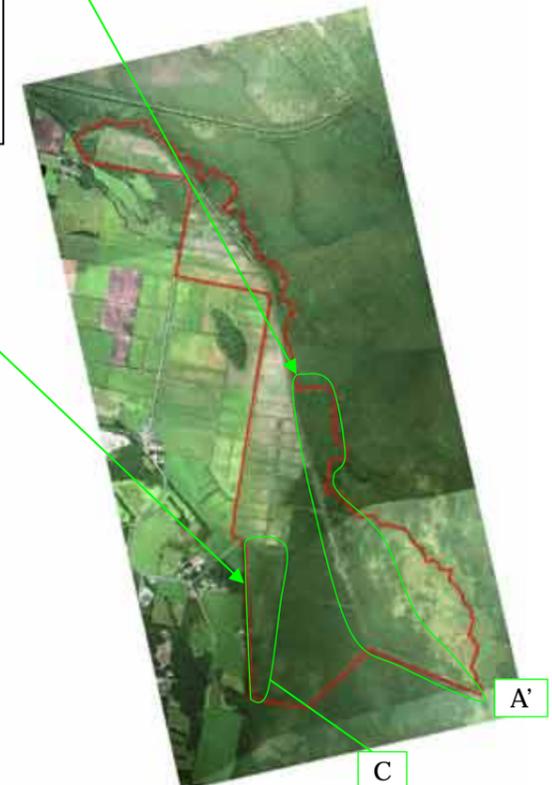
図 2-1-7 幌呂川地区湿原再生区域周辺の変遷

南北に貫流する排水路が掘削された後、1977年までに改変域内に数条の排水路が掘削され、再生区域内の北側及び西側縁部を含め、北西部一帯が農地開発された（国営農地開発事業による）。

湿原再生区域を南北に貫流する排水路に隣接する東側の湿原では、排水路掘削後わずか3年程度の間“ヨシ群落 ハンノキ林”という変化が生じている（Aの範囲）。また、このハンノキ林は、排水路掘削当時と比較すると少しずつ拡大している（Aの範囲）。

改変域内南側は、排水路は掘削されたものの、それ以外に生育する樹木（主にハンノキ）が伐開されたような状況は認められない。その後、このハンノキ林の一部にヨシ・スゲが侵入してきている（Bの範囲）。

再生区域内の南西側（Cの範囲）は、開墾され牧草地化した後少しずつ植生が変化し、現状ではホザキシモツケ群落やヨシ群落が確認できるまでに変化してきている（ホザキシモツケ群落及びヨシ群落は踏査により確認）。

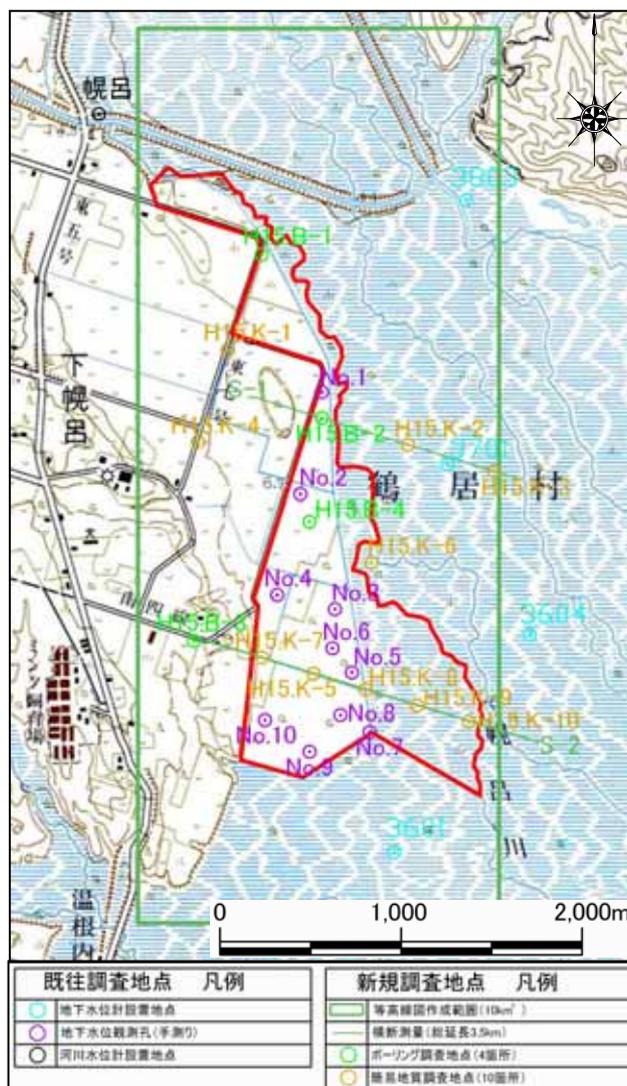
図 2-2-1 地形・地質・水理に関する調査地位置図

平成 15 年度実施した現地調査の位置図を次の図 2-2-1 に示す。また、調査・検討成果の概要を次の表 2-2-1 に示す。

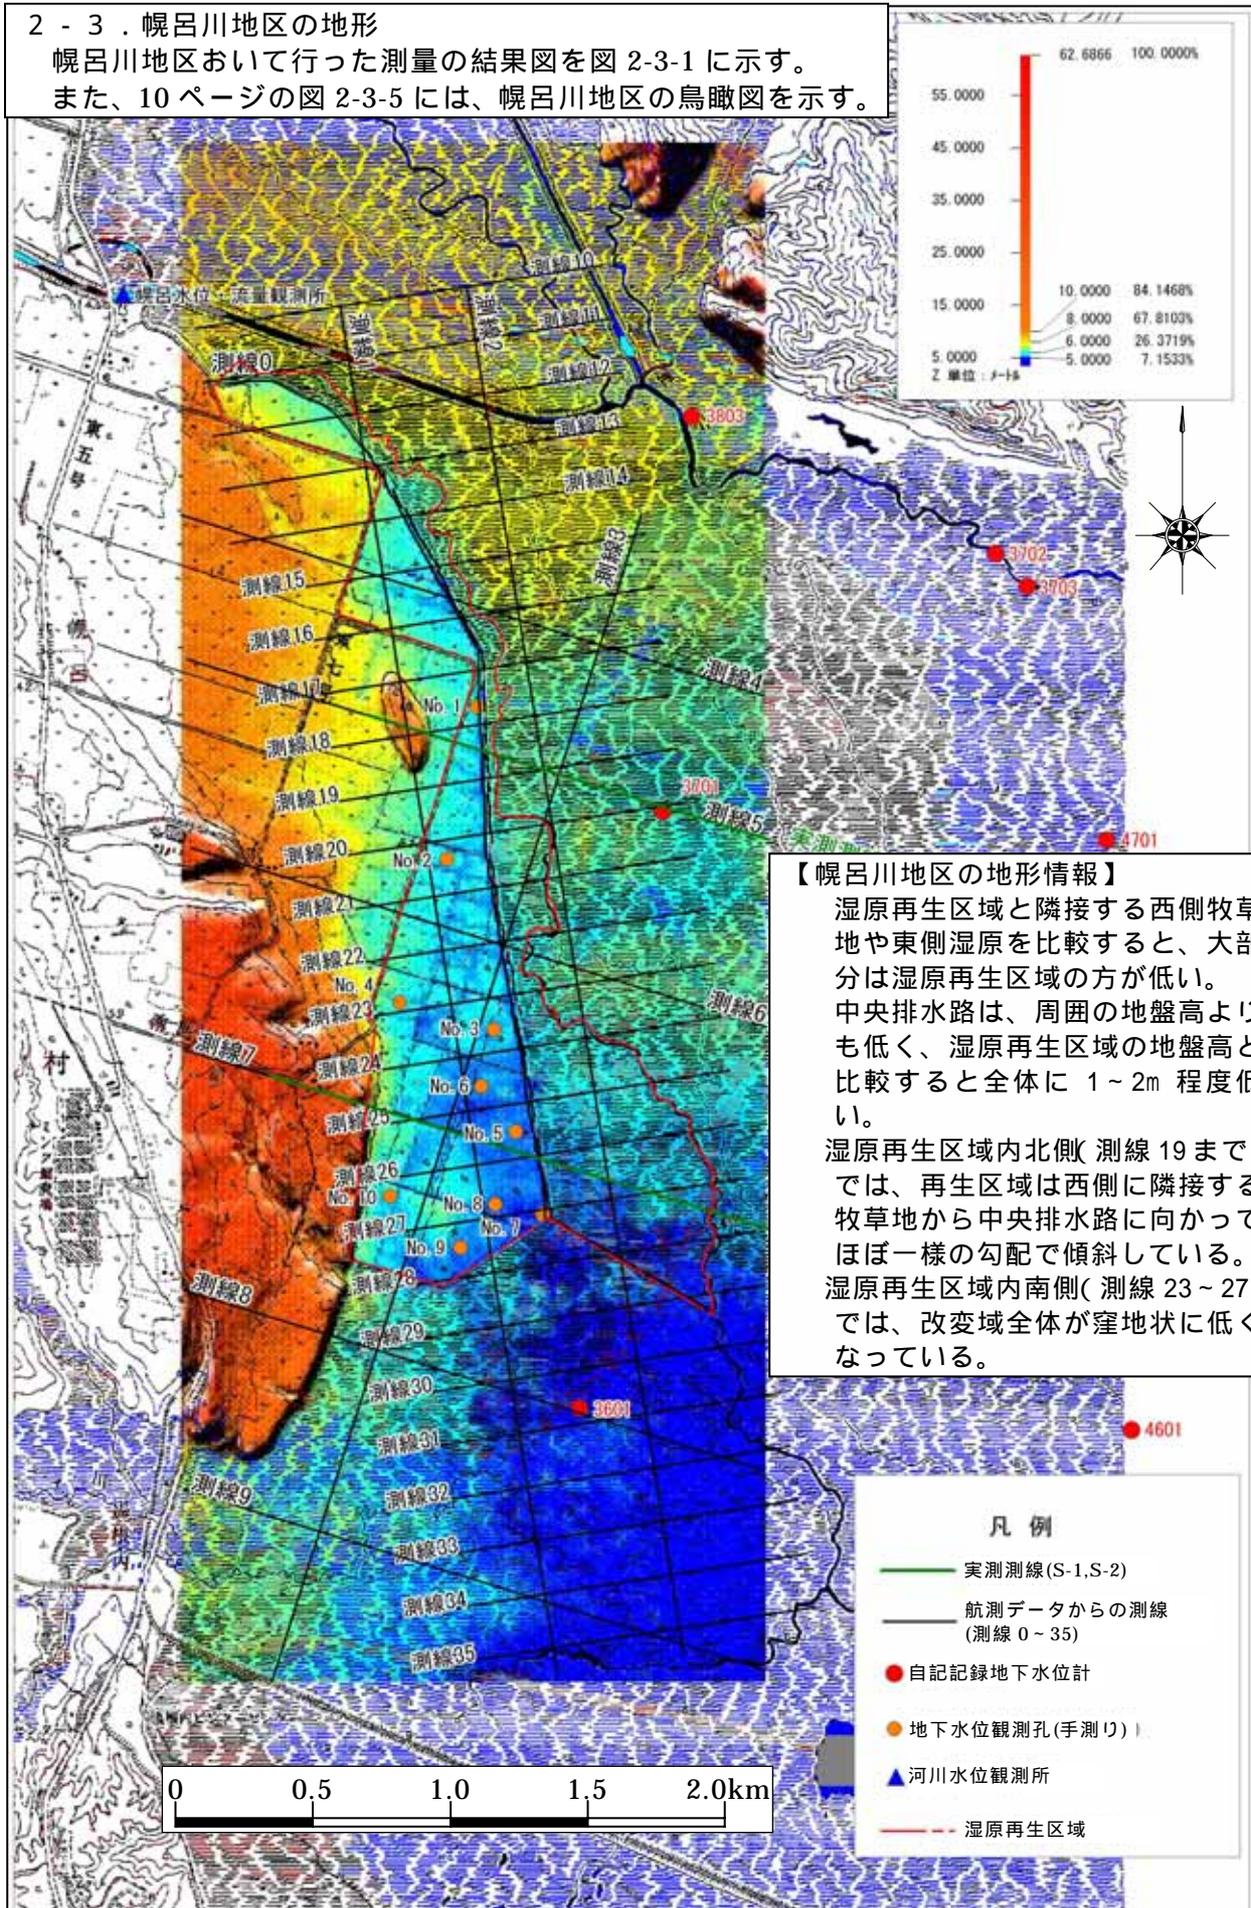
図 2-3-1 航空写真測量結果図

幌呂川地区において行った測量の結果図を図 2-3-1 に示す。
また、10 ページの図 2-3-5 には、幌呂川地区の鳥瞰図を示す。

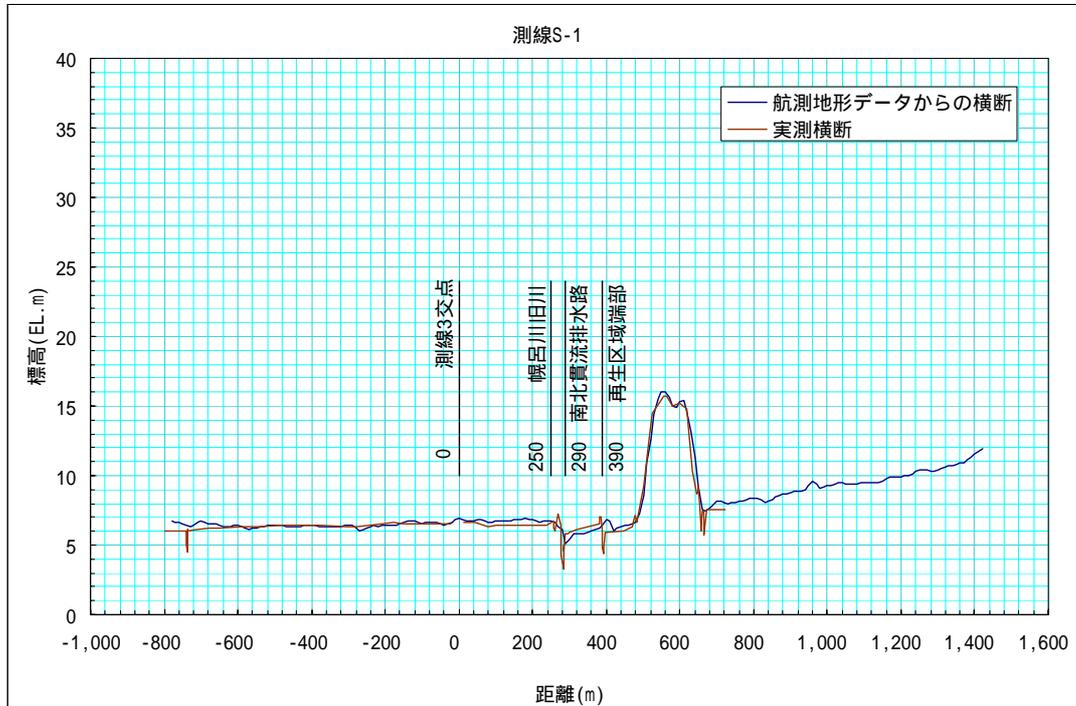
図 2-3-2 測線 S-1 の横断面図

図 2-3-2～2-3-3 には、航空写真測量により得た地形メッシュデータを用いて作成した横断面図を併記した。(測線 S-1～2 位置は資料編 p.7 を参照)

幌呂川地区において行った湿原再生区域の横断面測量の結果を図 2-3-2～2-3-3 に、航空写真測量の結果を図 2-3-4 に示す。

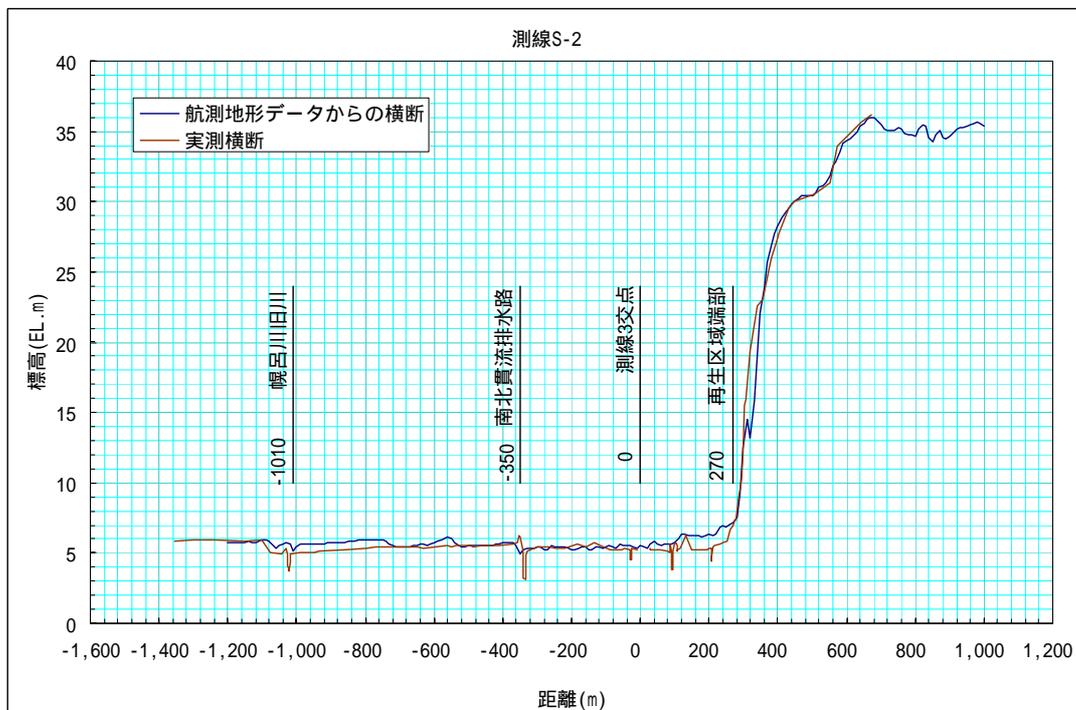
図 2-3-3 測線 S-2 の横断面図

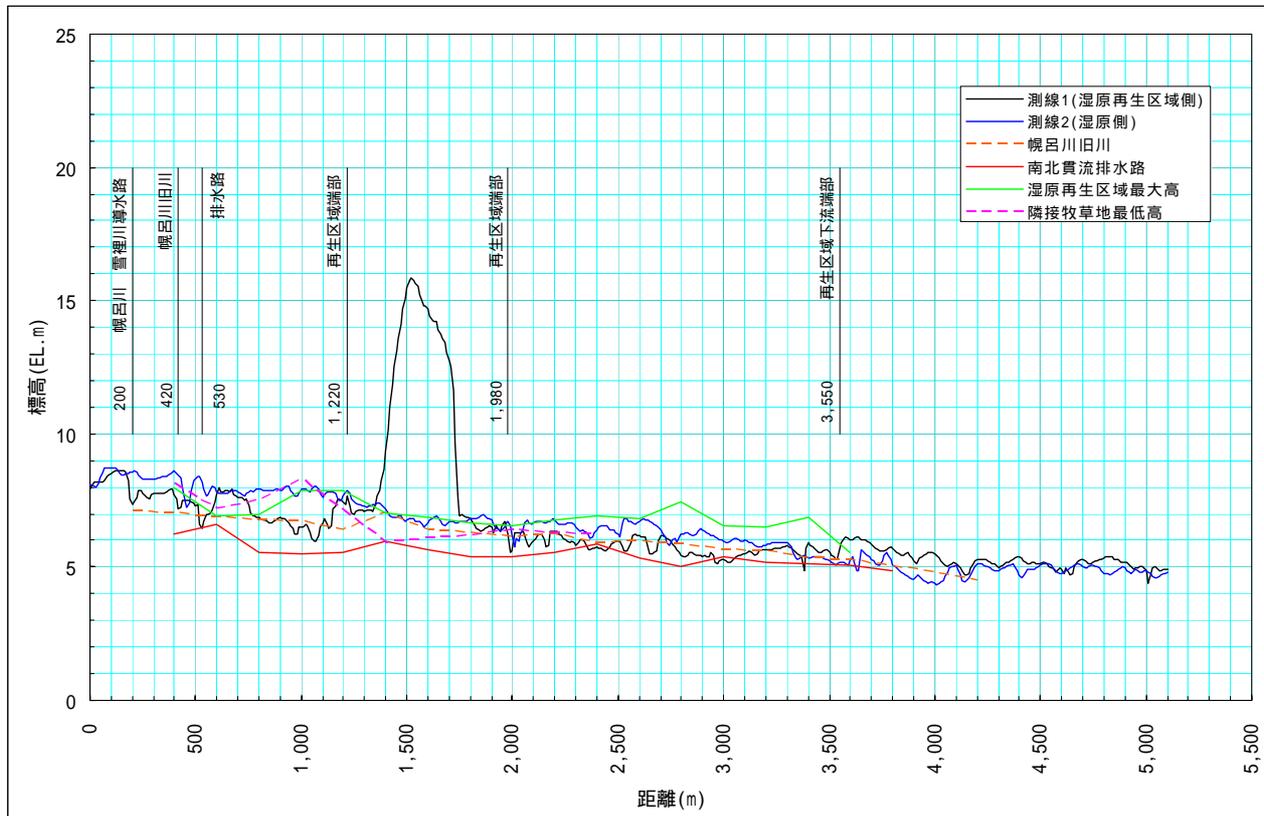
次に、航空写真測量により得た地形メッシュデータを用いて作成した湿原再生区域の縦断面図を図 2-3-4 に示す。

図 2-3-4 には、測線 1 及び 2 に直交する測線 10~35 の地形データから読み取った“幌呂川旧川”、“再生区域を南北に貫流する排水路”、“再生区域の地盤最大高”、“再生区域に西側に隣接する牧草地の地盤最低高”の縦断面図を併記した。

図 2-3-4 湿原再生区域等の縦断面図（航測データから作成）
測線 1~2、幌呂川旧川や排水路等の位置は、資料編 p.7 を参照

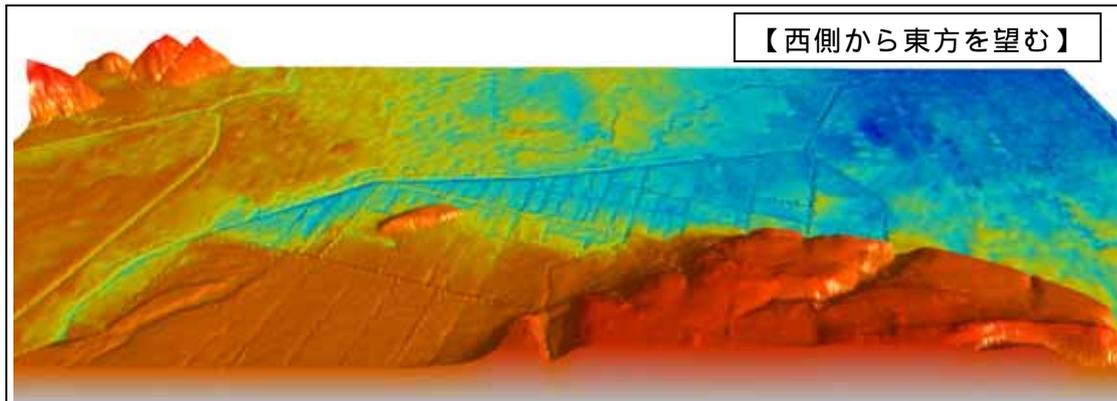
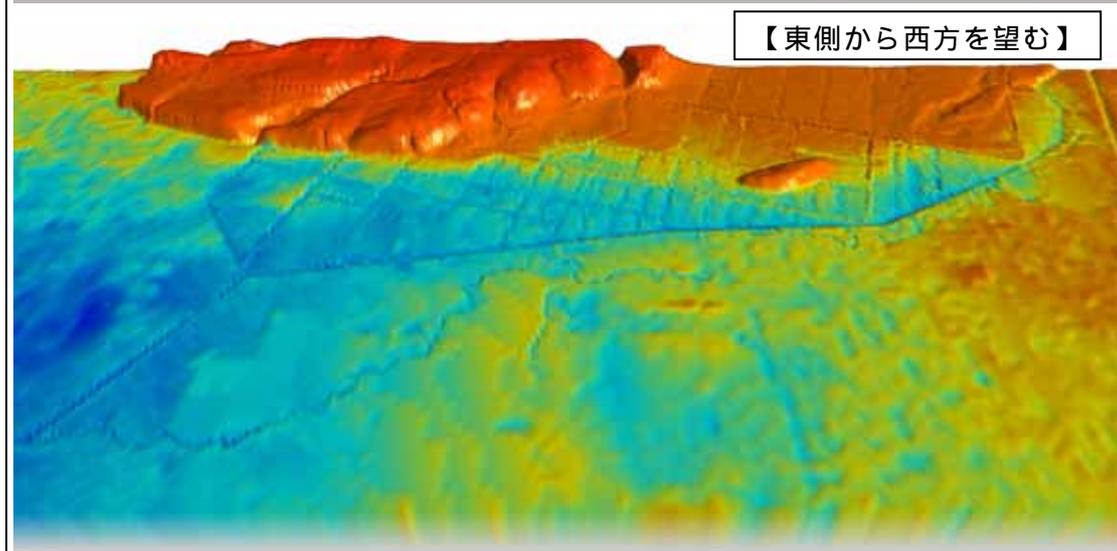
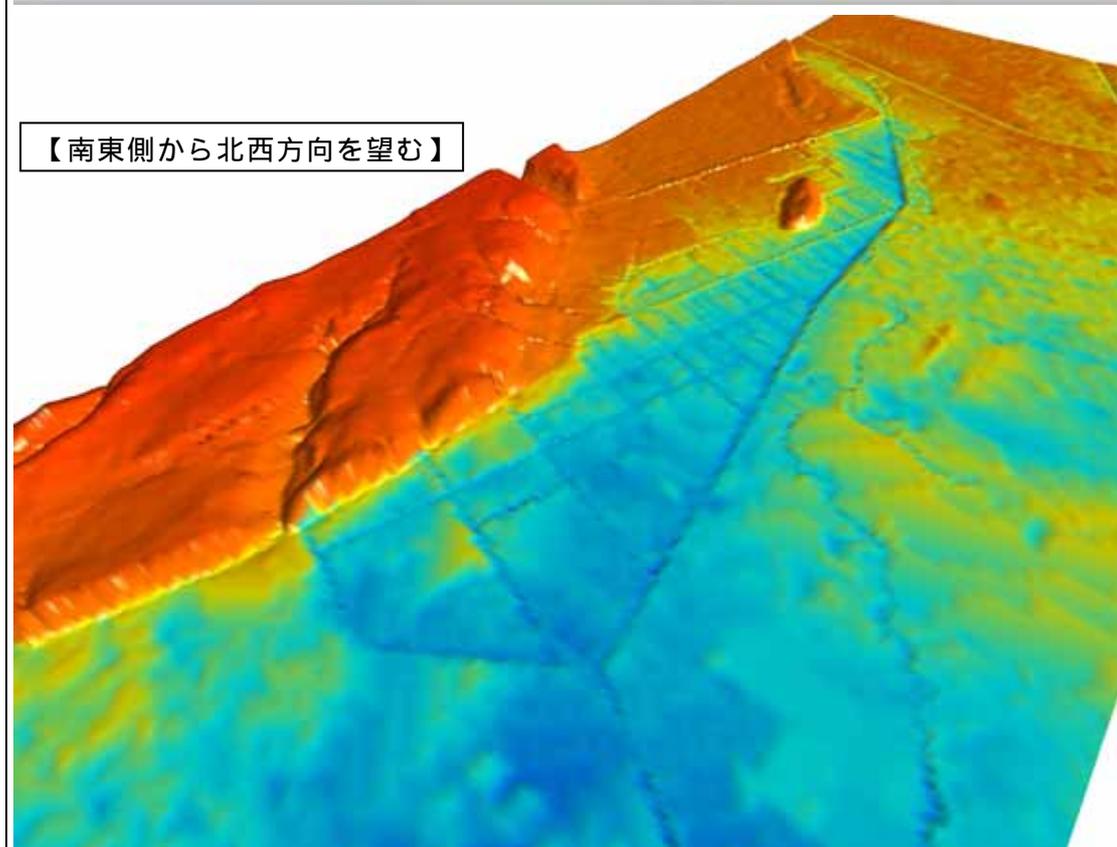
図 2-3-5 幌呂川地区の鳥瞰図

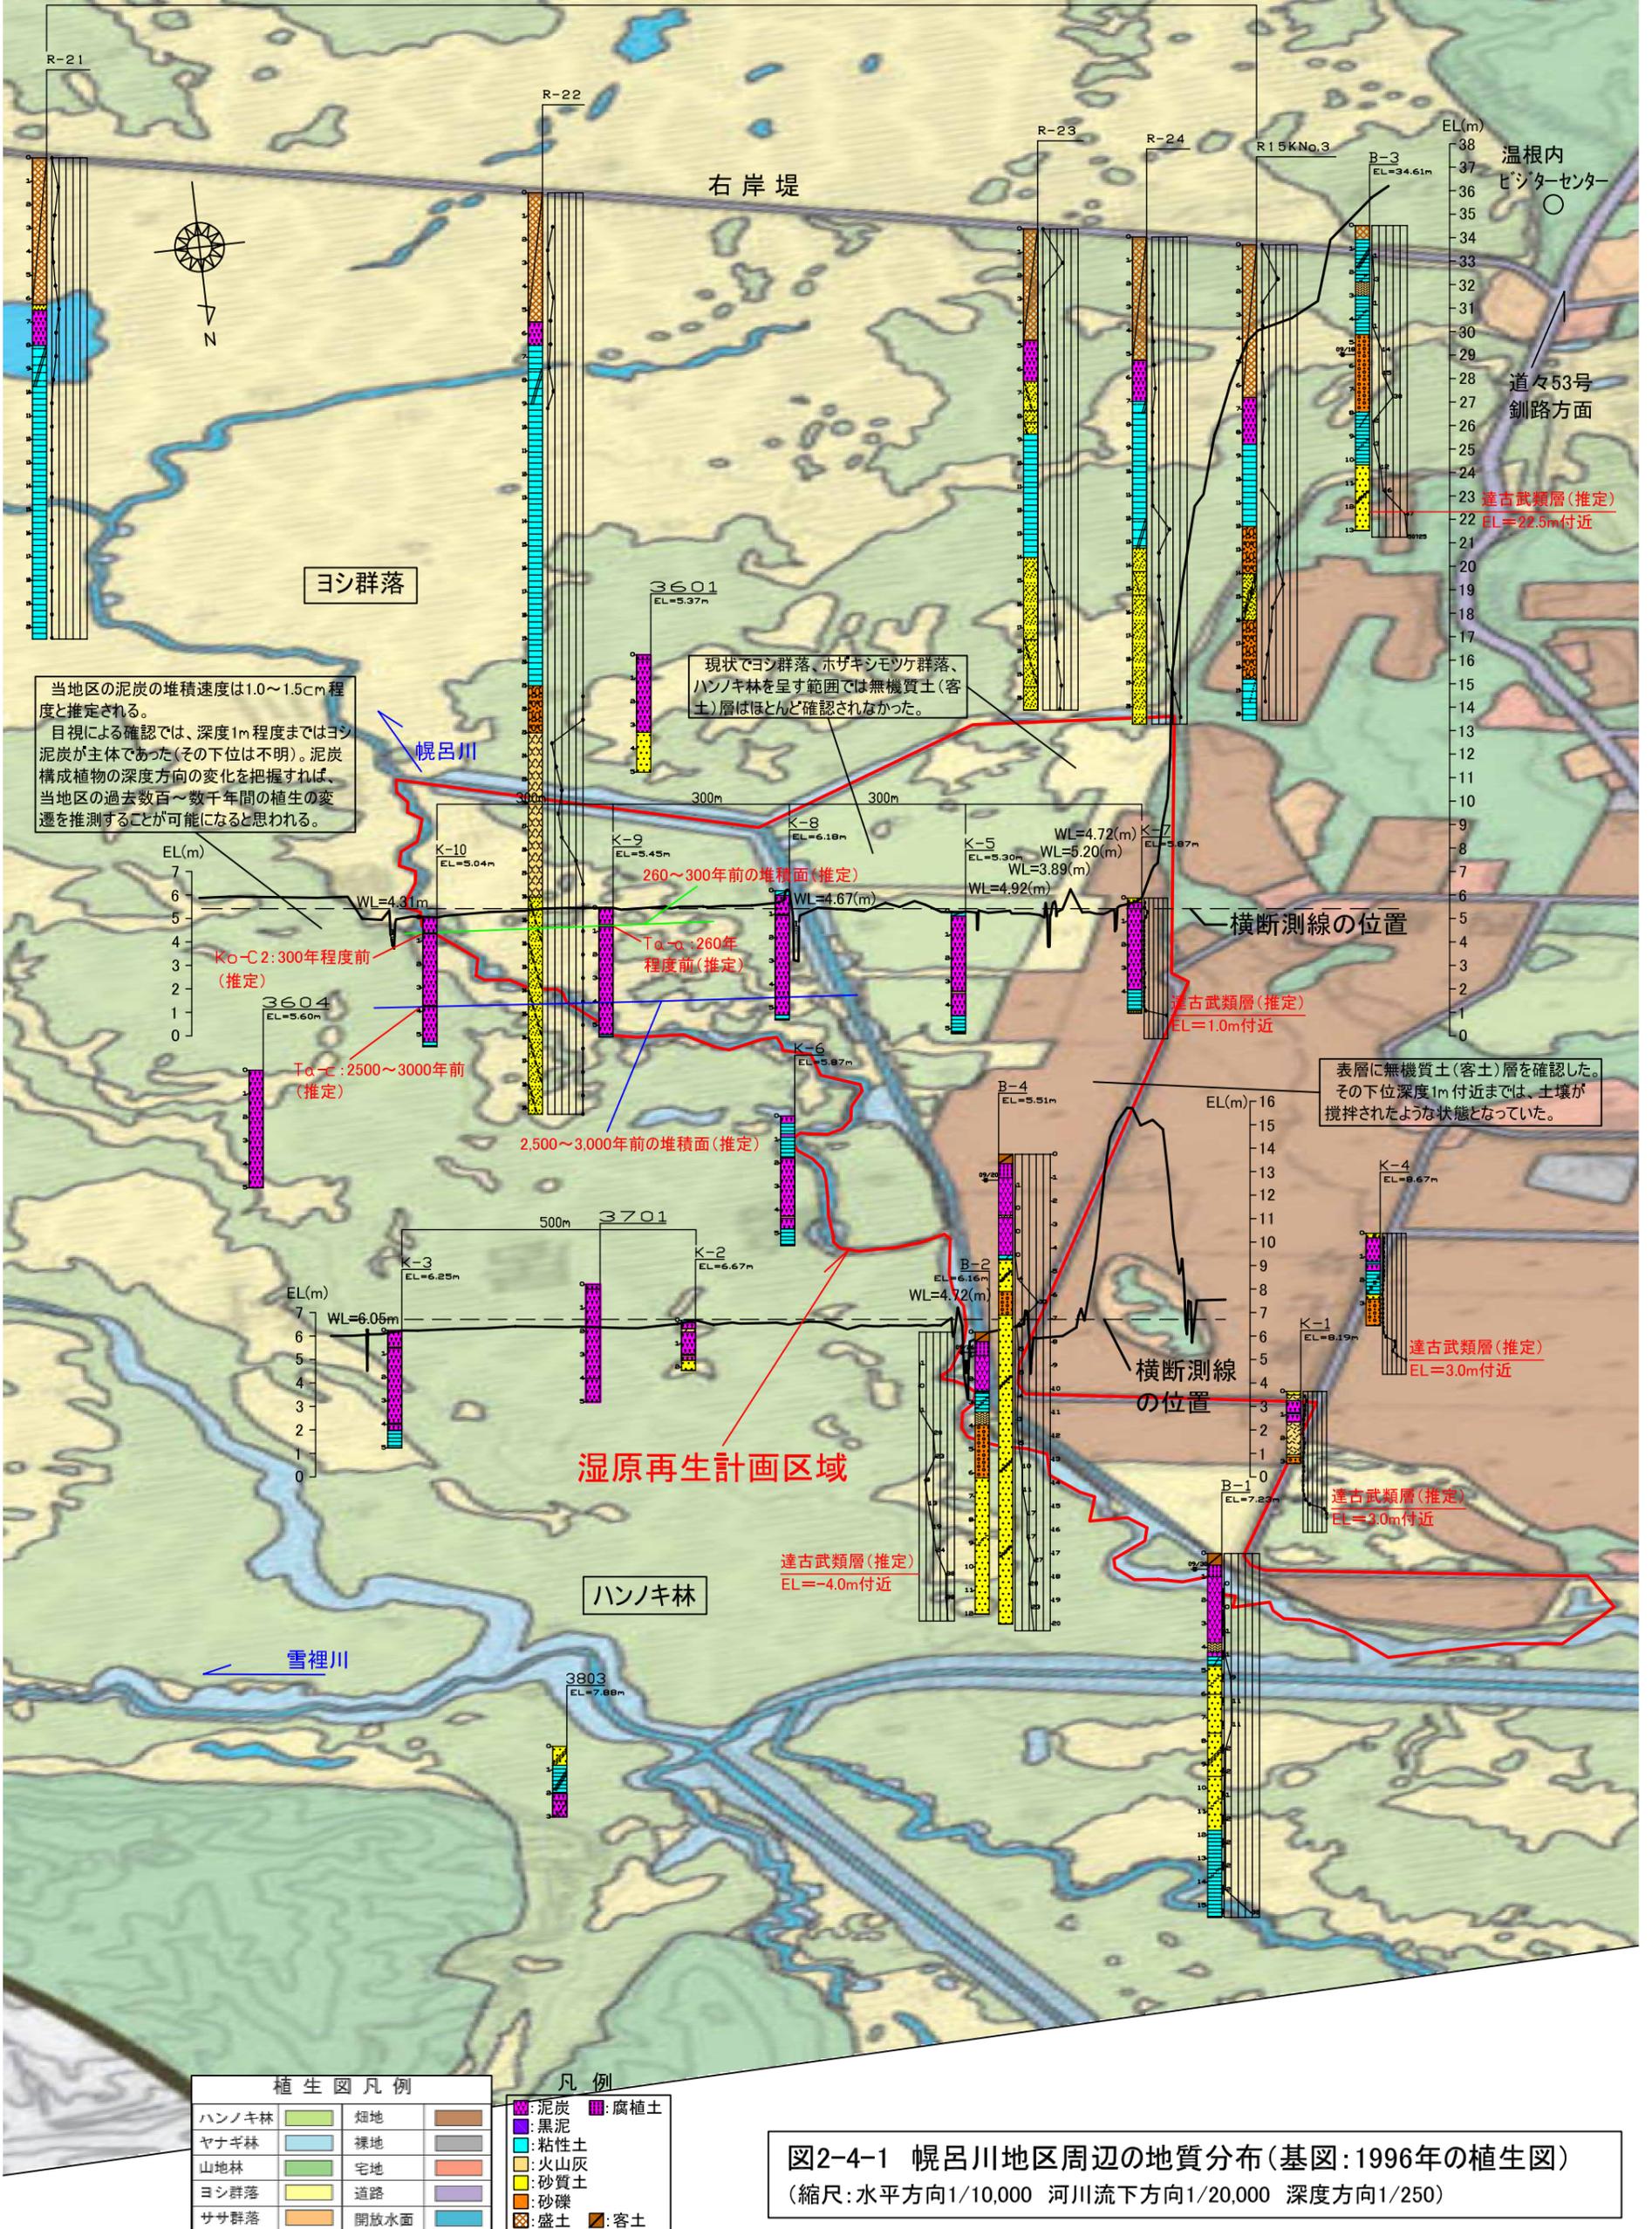
右岸堤におけるボーリング既往ボーリング調査結果

図2-4-1 幌呂川地区周辺の地質分布(基図:1996年の植生図)
(縮尺:水平方向1/10,000 河川流下方向1/20,000 深度方向1/250)

平成15年度は、事業着手による影響の予測・評価を行う際の基礎資料の整備等を目的として、地質調査を行った。調査により、泥炭層、泥炭下位の泥層、達古武累層(当地区の基盤)等の分布を把握するとともに、帯水層の分布を概略把握した。また、当地区の泥炭の堆積速度は1.0~1.5cmと推定された。
