第11回 湿原再生小委員会

— 幌呂地区湿原再生について —

1. 幌呂地区湿原再生実施計画について

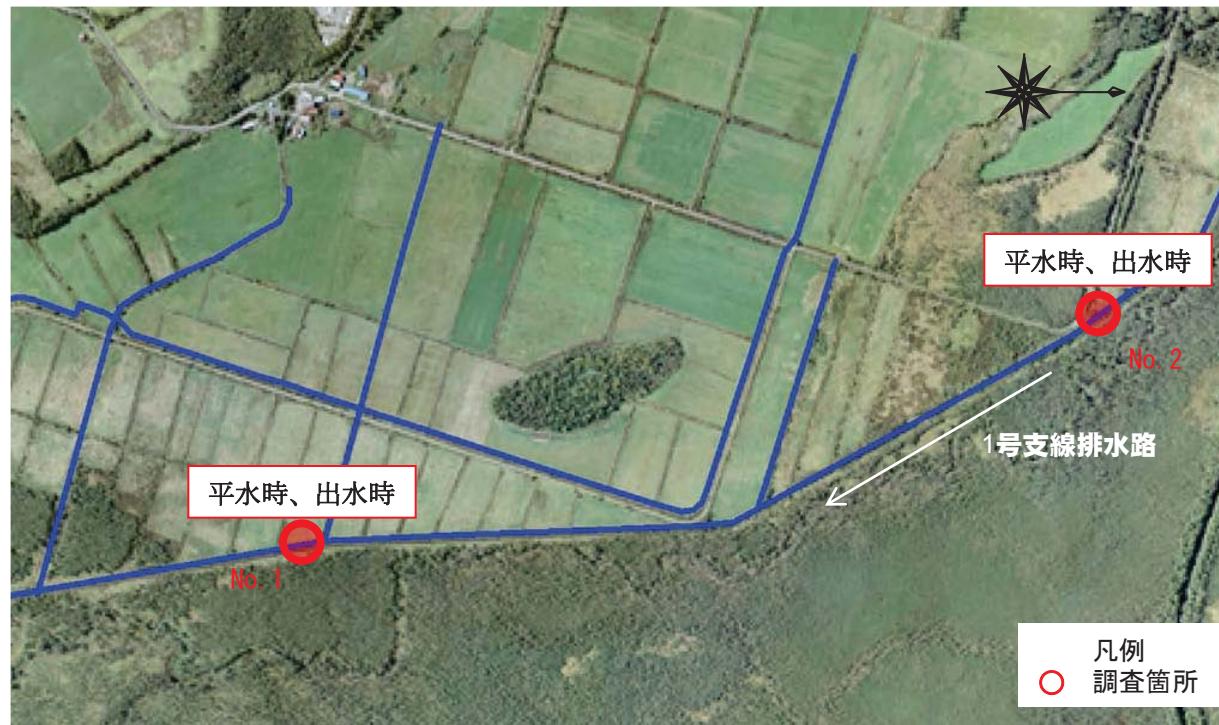
<調査場所>

河岸の一部を切り下げる再生区域へ溢れやすくする方法について、第9回湿原再生小委員会(平成23年10月20日)で議論がありました1号支線排水路の水質についての調査を行いました。

<調査回数>

2回(平水時1回、出水時1回)

<調査日時>

平水時:平成24年7月10日
出水時:平成24年10月1日

<調査項目>

全窒素、全リン

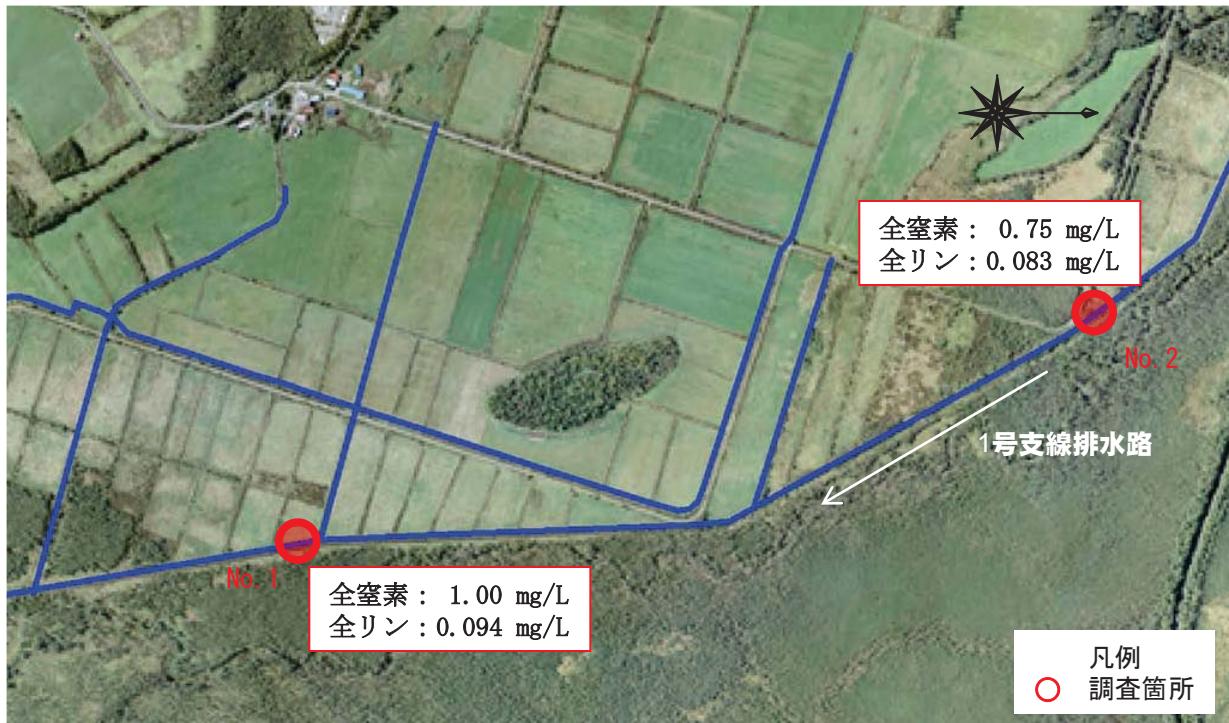
平水時(H24.7.10調査)

測点No.1とNo.2の調査で得られた全窒素、全リンの値(平水時)は、平成21年度に調査した釧路湿原に流入する他の河川の値(平水時)と比較し、大きな値であった。

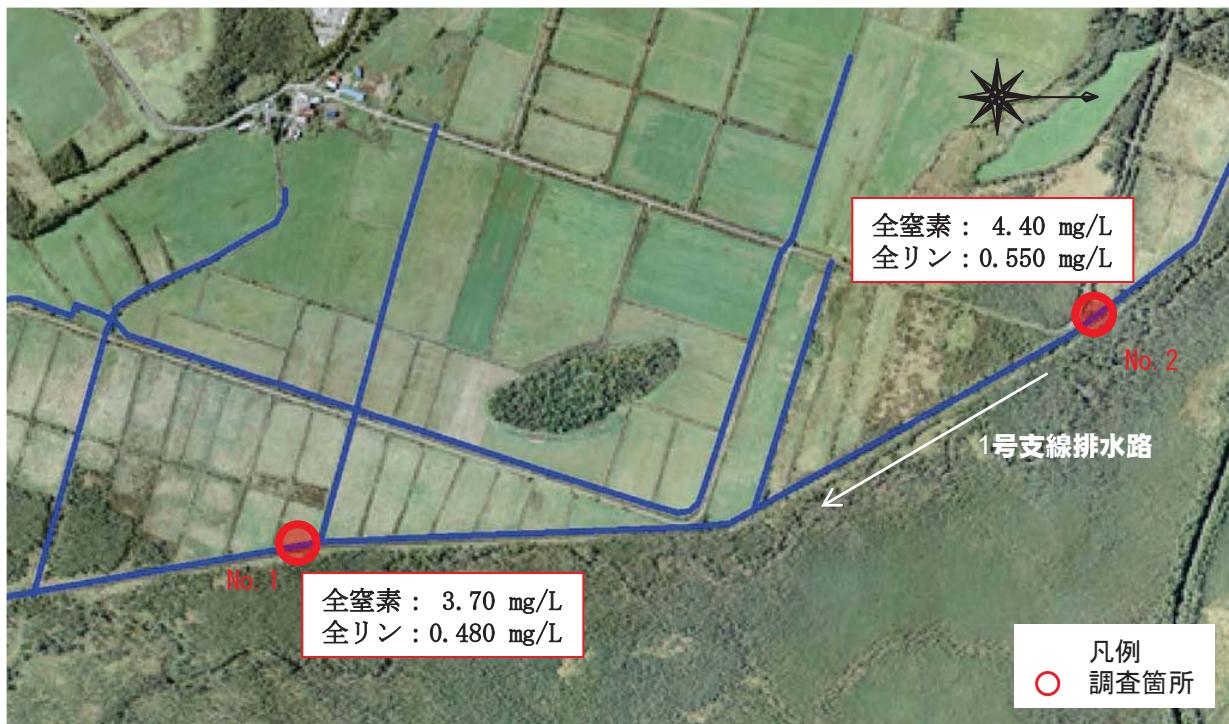
出水時および降雨による溜まり水(H24.10.1調査)

測点No.1とNo.2の調査で得られた全窒素、全リンの値(出水時)は、平成21年度に調査した釧路湿原に流入する他の河川の値(平水時)と比較し、全窒素では4~13倍程度、全リンでは7~25倍程度、大きな値であった。

水質調査の結果、1号支線排水路の栄養塩類の値が高いことから、事業区域の冠水頻度増加を目的とした排水路河岸の一部切り下げは行わないこととする。

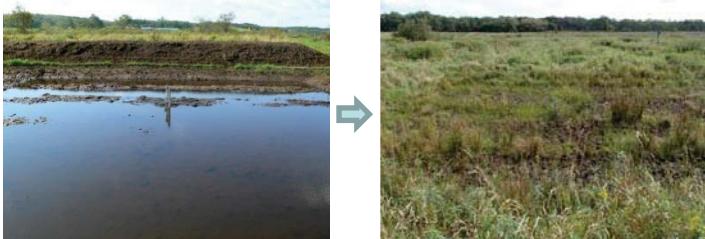
地下水位=GL±0cm(区画I)

・現地植生回復試験地における、施工後3年の確認結果(H24.8月)では、地下水位=GL±0cm(区画I)及び地下水位=GL-10cm(区画II)では、全確認種のうち半数を超える種が湿性植物で占められています。

施工後2ヶ月 (H21.9月)

施工後3年 (H24.8月)

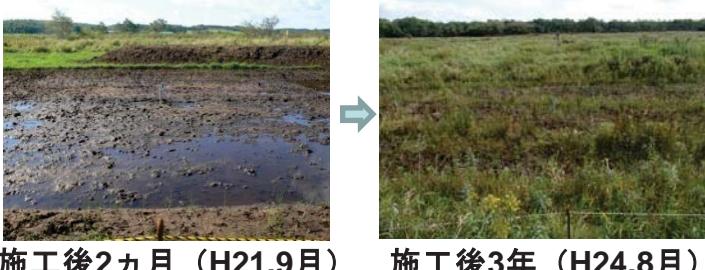
地下水位=GL-10cm(区画II)

施工後2ヶ月 (H21.9月)

施工後3年 (H24.8月)

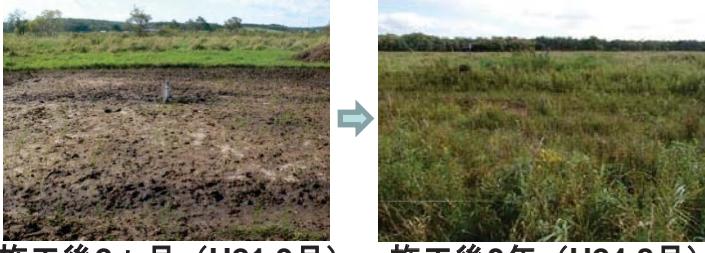
地下水位=GL-20cm(区画III)

施工後2ヶ月 (H21.9月)

施工後3年 (H24.8月)

地下水位=GL-20cmでは
主にオオアワダチソウ(要
注意外来生物)が優占

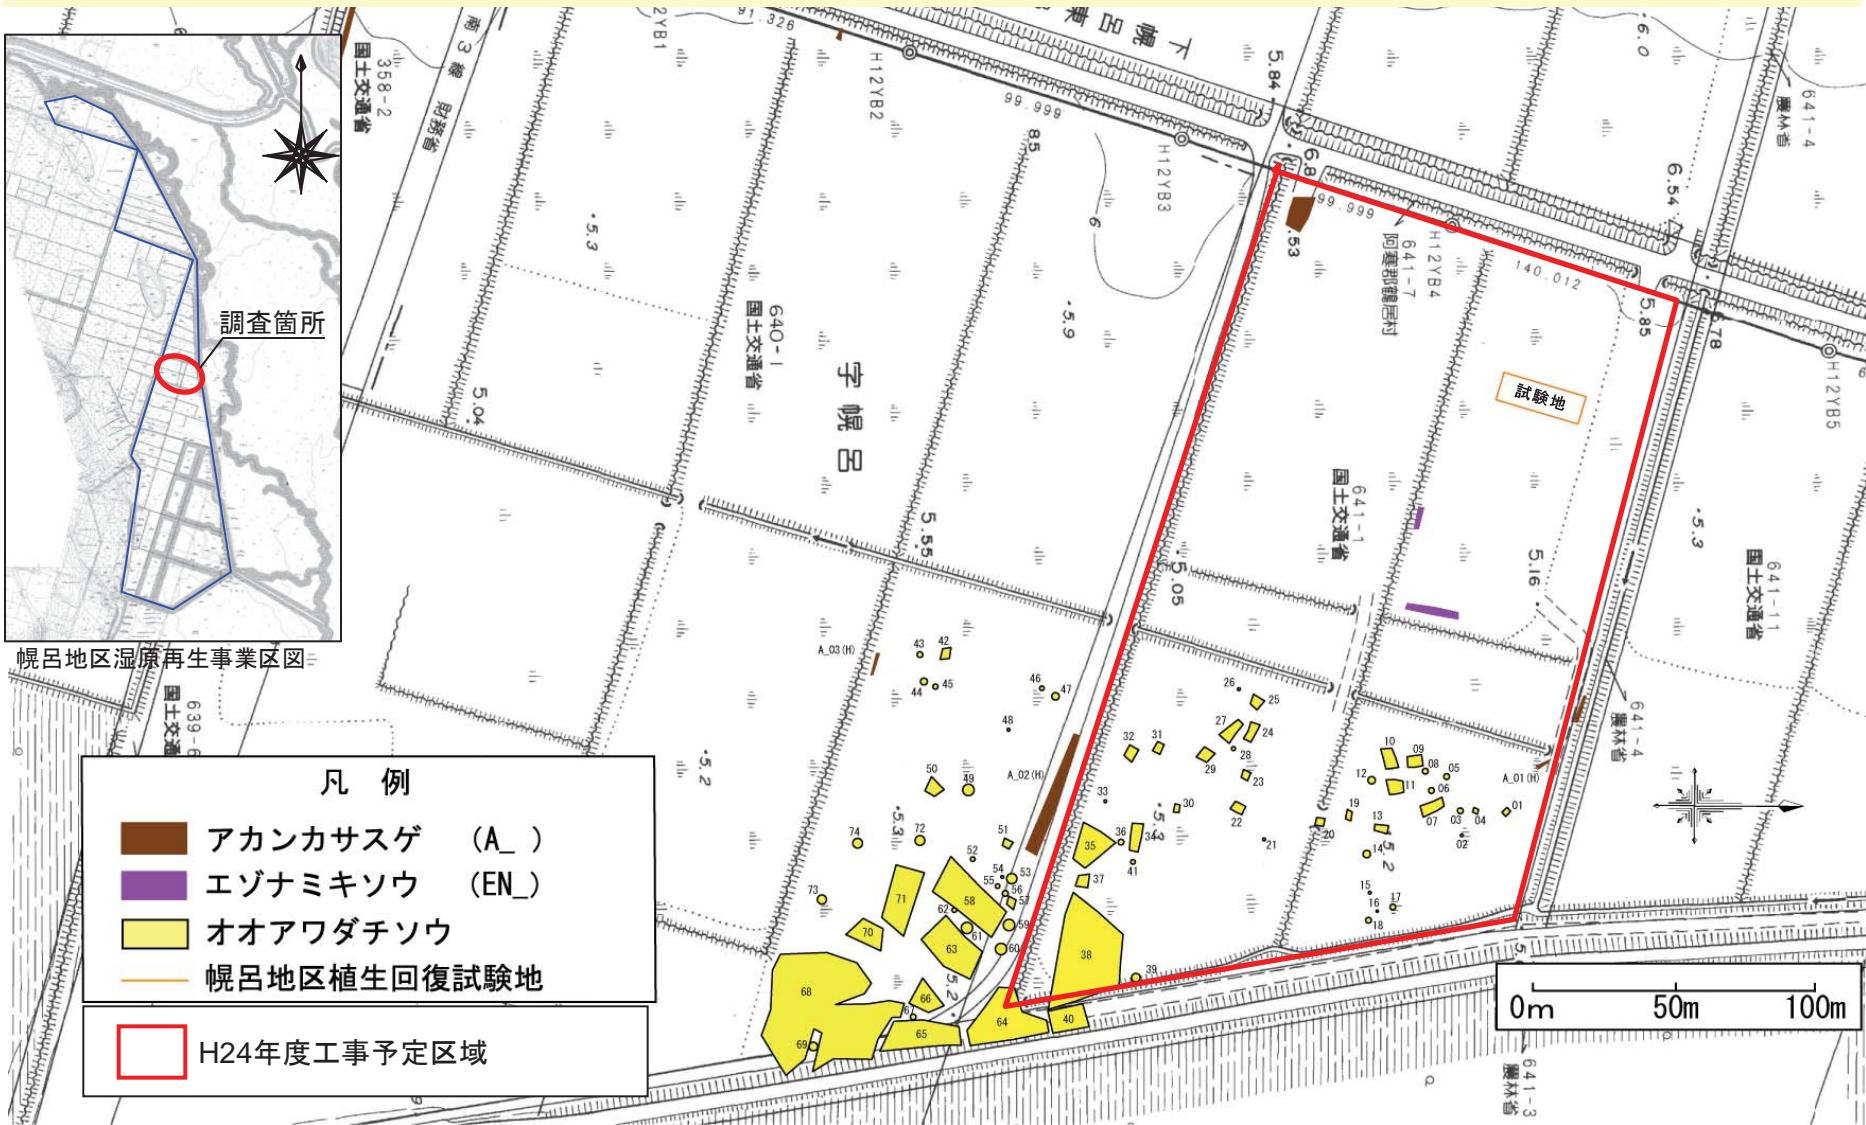
- ・今年度の工事予定区域内について、貴重植物及び外来植物の調査を実施しました。
- ・工事予定区域内に、アカンカサスゲ（希少種）の群落が2箇所確認されました。
- ・工事予定区域内に、エゾナミキソウ（絶滅危惧Ⅱ類（VU））の群落が2箇所確認されました。
- ・工事予定区域内に、昨年度は確認されなかったオオアワダチソウ（要注意外来生物）群落を確認しました。

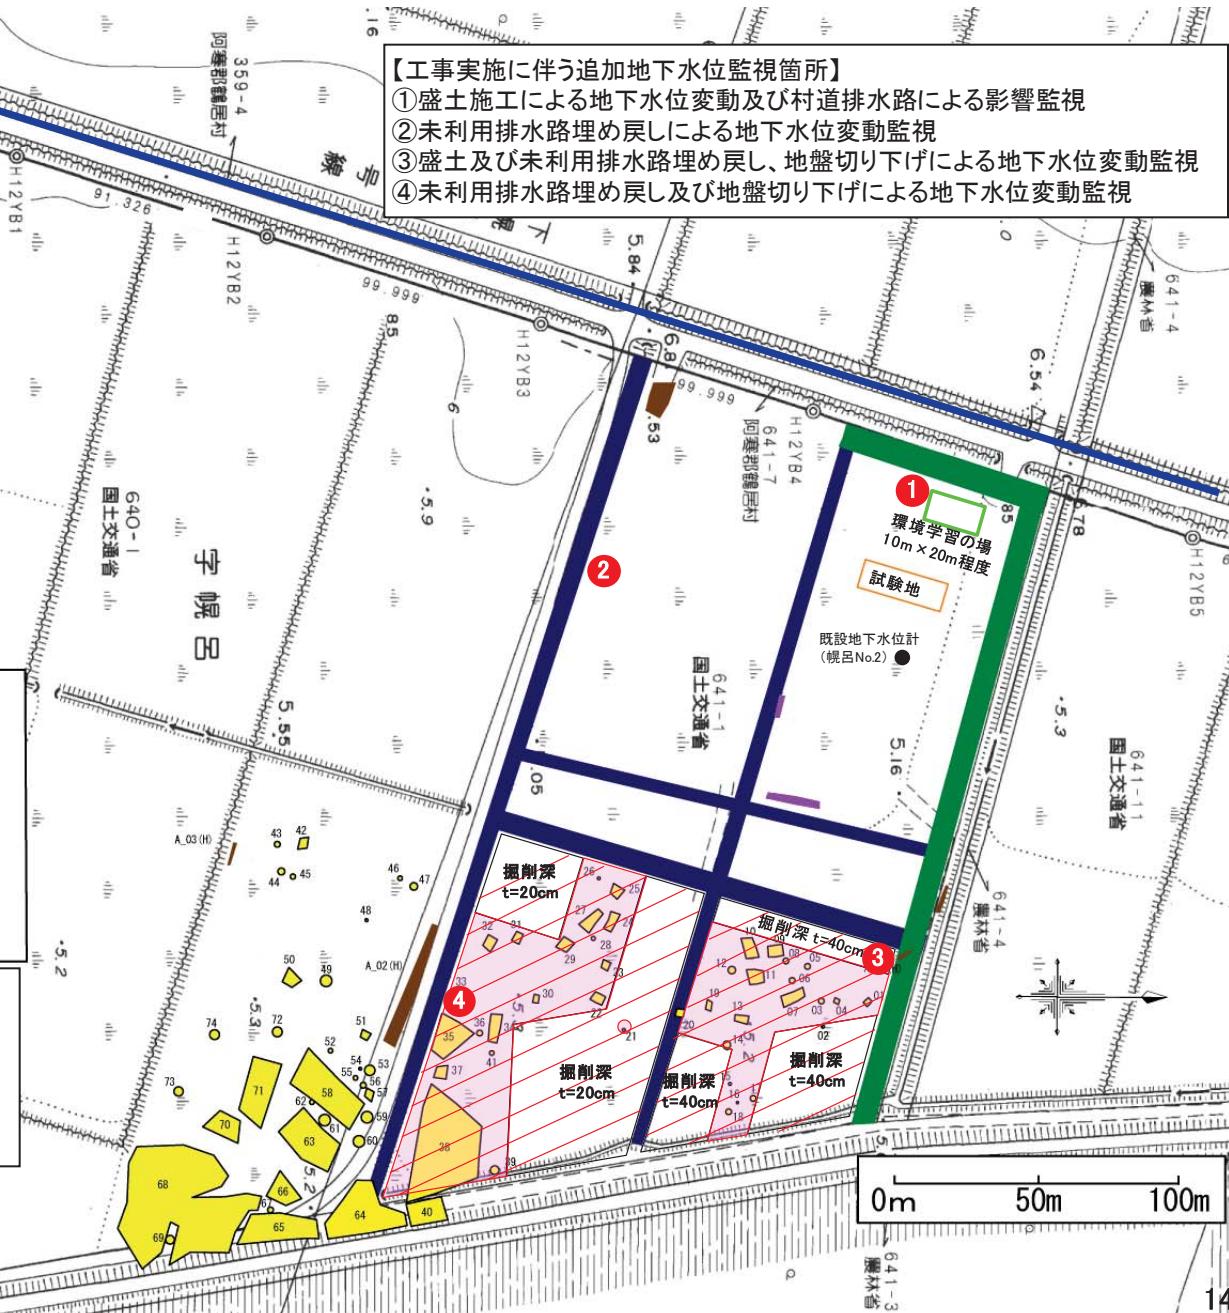
幌呂地区湿原再生事業区図

【工事実施に伴う追加地下水位監視箇所】

- ①盛土施工による地下水位変動及び村道排水路による影響監視
 - ②未利用排水路埋め戻しによる地下水位変動監視
 - ③盛土及び未利用排水路埋め戻し、地盤切り下げによる地下水位変動監視
 - ④未利用排水路埋め戻し及び地盤切り下げによる地下水位変動監視

幌呂地区におけるオオアワダチソウの群落は、年々その生息域を拡大する状況にあります。今年度の工事では、群落の範囲を地下水位プラス10cmまで切り下げ、現存の種子及び根茎を除去します。
