UAVを活用した砂防施設点検について —UAV飛行を前提とした点検マニュアルの検討—

帯広開発建設部 帯広河川事務所 工務課 ○生田 海斗
土屋 峰人
日本工営株式会社 技術第二部 梅谷 涼太

砂防施設点検は、施設の健全度や長寿命化を検討する上で重要な調査である。帯広開発建設部管内の砂防施設は、大規模な施設が多く、人力による定期点検では調査に時間を要することや調査時の安全性に課題がある現場もある。本稿では、これらの課題を解決するため、UAV飛行による定期点検、出水・地震時の臨時点検等への適用やマニュアル策定に向けた検討結果などを紹介する。

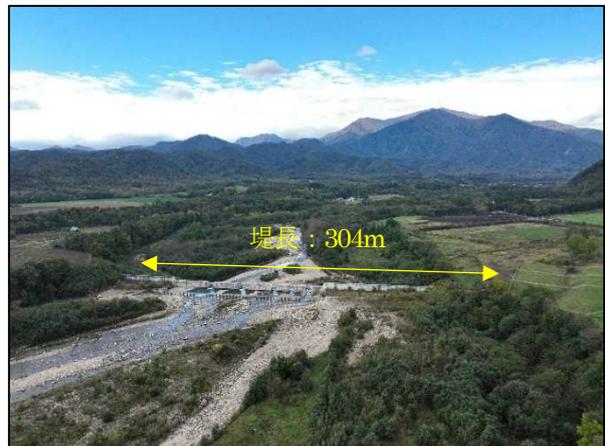
写真-1 戸蔦別川第2号砂防堰堤 全景

十勝川流域の札内川・戸蔦別川下流域では、河道が広く堤長が300mを超えるような大規模な施設（写真-1）が連続して整備されている。それゆえに、人力による点検では渡河を要する他徒歩による移動も多くなり、点検作業には時間を要する。また、流域内はヒグマの生息地であり、長時間の徒歩移動には危険を伴う。一方で上流域では急峻な地形となっており、点検作業が困難な施設が存在している。

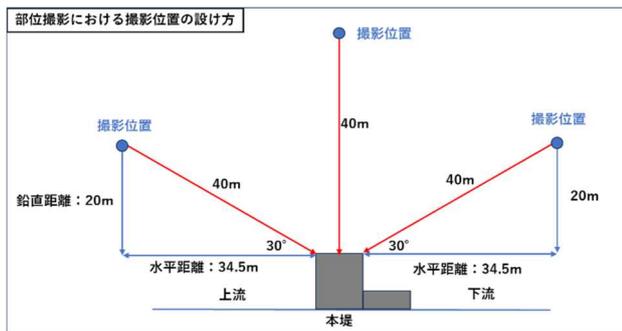
図-1 撮影位置の設定イメージ図

近接撮影は撮影箇所によっては対地20m程度まで高度を下げて撮影を行うが(図-1)、離発着地点から遠い施設の場合には通信が不安定化し高度を下げられない地点があった。試験飛行で不安定な通信状況が確認されたウェイポイントは、高度を上げる等の対応を行った。

プロポ通信では操作端末と機体間を結んだ直線間の楕円形の空間の確保が重要となる。障害物による影響のほか、飛行高度が低い場合には、この空間の損失が大きくなり、通信が不安定になりやすい。

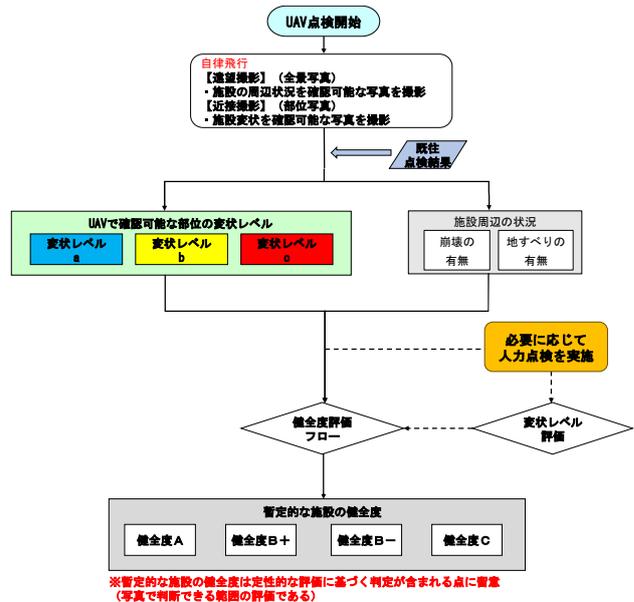
図-2 UAV点検フロー

UAV点検の試験飛行や検証を踏まえUAV点検を主体とした定期点検のマニュアル策定に向けた検討を行った。UAV点検のマニュアルの概要を以下に示す。また、UAV点検を活用した施設点検及び健全度評価のフローを図-2及び図-3に示す。

劣化予測の結果からも、変状レベルが変化するほどの進展が5年以内では認められないことから、人力点検の実施頻度を5年に1回とし、その間は原則UAV点検を実施する方針とした。なお、必要に応じてUAV点検を補完する人力点検を行う。

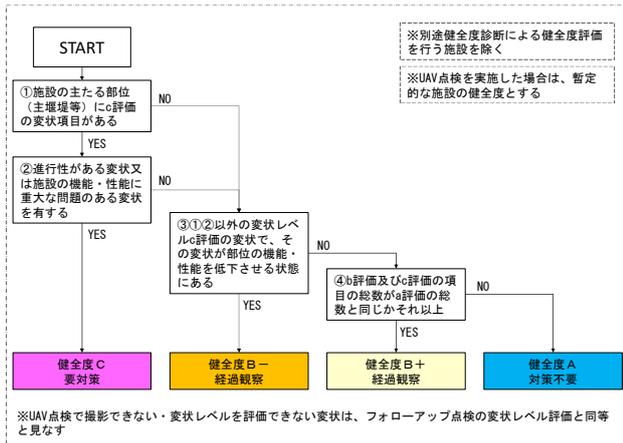
図-3 UAV点検を活用した健全度評価フロー

- ① UAVで撮影した写真の拡大・切り取りにより施

- 設周辺の状況と部位単位の変状レベルを判定する。
- ②前年度のUAV点検結果と比較して部位の変状に進行が認められなかった場合、直近の人力点検における変状レベルを適用する。
 - ③個別施設の健全度は、人力点検と同様に変状の発生位置や変状レベルの個数により、健全度評価フローに基づき評価する。
 - ④個別施設の健全度は、変状の変化の有無、及び施設周辺の状況の変化の有無から、「暫定的な施設の健全度」として評価する。
