# 築堤工事区間における 植物重要種の保全対策について

札幌開発建設部 千歳川河川事務所 計画課

石狩川水系旧夕張川で、環境省レッドリスト絶滅危惧種IB類(EN)、北海道レッドデータブック絶滅危惧種(Cr)のクロミサンザシの生育が確認された。旧夕張川では千歳川河川整備計画に基づく河川整備を実施しており、当該樹種の生育箇所が築堤盛土工事の支障となる。

本論文では、当該樹種の重要性や生育の条件に触れながら、検討した保全対策と対策実施後のモニタリング結果、及び今後の課題に関する考察等を報告する。

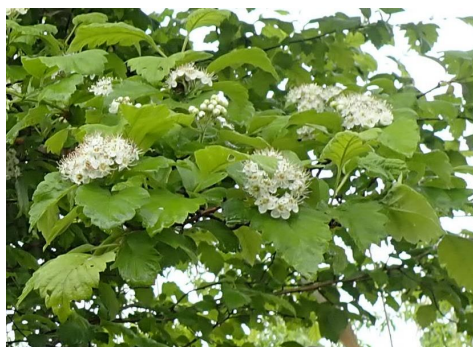
写真-1 クロミサンザシの開花状況（R3.5.27）

5 月下旬～6 月上旬に 5～30 程の花を散房状につける（写真-1）、9～10 月頃に黒紫色の丸い液果を房状に付ける（写真-2）。

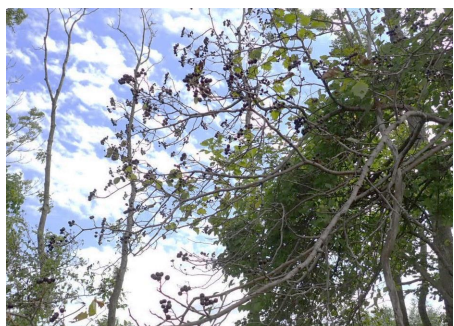
写真-2 クロミサンザシの結実状況（R6.9.10）

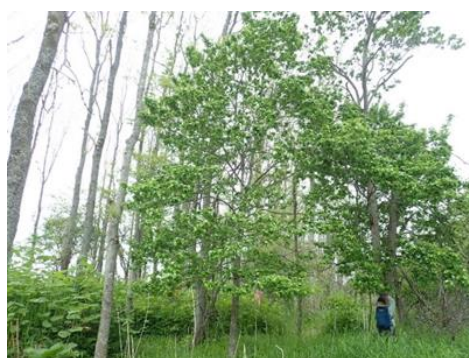
写真-3 クロミサンザシの生育状況（R3.5.27）

旧夕張川においては、少数の個体が点在して生育していたほか、1 箇所の群生地を確認しており、河岸段丘上のヤチダモ・ハルニレ群集内に集中して分布していた。生育箇所は湿地や湿生林が生育する自然度の高い植生が残されているエリアで、クロミサンザシの生育に好適な日当たりが良く湿潤な環境が維持されていた（写真-3）。

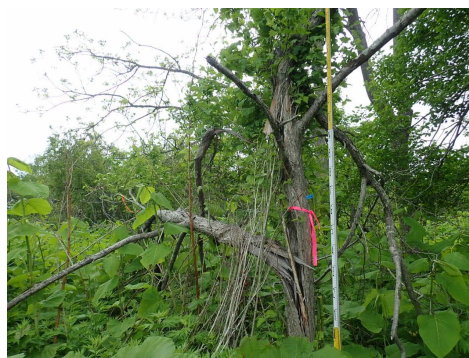
写真-4 折れや曲がりが見られる個体（R3.5.27）

一方で、窪地に水が溜まったことによる枯死や倒木・曲がりがあり、樹勢が弱くなっている株も確認され、オオイタドリ等の高茎草本が密生し、光要求性の高いクロミサンザシの実生更新には良好とは言えない環境も見られた（写真-4）。
