光ネットワークの停電対策について —大規模停電時にも止まらないネットワークを目指して—

札幌開発建設部 電気通信技術課 ○高尾 啓太
中村 嘉郁
野矢 英俊

北海道開発局で整備しているCCTVカメラ、情報表示装置等の光ネットワークを利用している設備の停電対策には多くの費用と時間がかかり、また停電対策されている設備でも未対策の設備と物理的に同一のネットワークになっていると大規模停電が発生した場合にはネットワークが切断されている状況となる。本発表では光ネットワークの停電対策にあたり、光回線切替装置の活用によって得られる効果と実験によって得られた課題等を報告する。

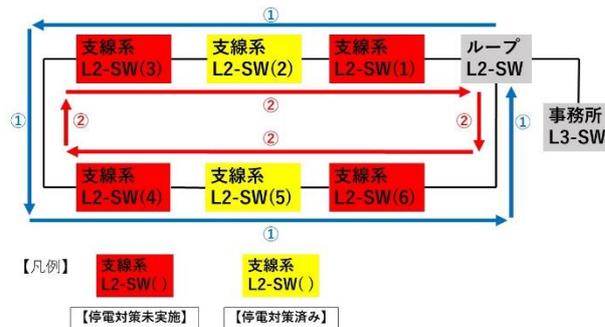
図-1 支線系ネットワークの一例

北海道開発局では河川及び道路状況の把握や情報の提供のためにCCTVカメラや情報表示装置を整備している。これらの設備は光ファイバーケーブルを使用した通信ネットワークを介して情報収集、情報配信をしている。各設備毎に伝送装置がありループ構成(図-1の様に輪になっている構成)で構築されているため、1箇所のケーブルの切断や1箇所の停電では、停電となった設備以外のデータ収集は可能なものとなっている。大規模な停電により2箇所以上の伝送装置が停止した際には、データ収集が出来ない状況となる場合があるため、停電対策が必要と認められる箇所に、無停電電源装置を設置している。

札幌開発建設部管内のネットワークの一例として、(図-1)のように停電対策を実施している設備と、未実施の設備が混在しているネットワークがある。

このようなネットワークで大規模停電が発生した場合、ループL2-SWから、支線系L2-SW(1)からL2-SW(6)へ向かうデータ(図-1の①の流れ)と、その逆の支線系L2-SW(6)からL2-SW(1)へ向かうデータの流れ(図-1の②の流れ)があり、最初の支線系L2-SW(1)と支線系L2-SW(6)が停電対策未実施の場合、停電発生時にL2-SW(1)、L2-

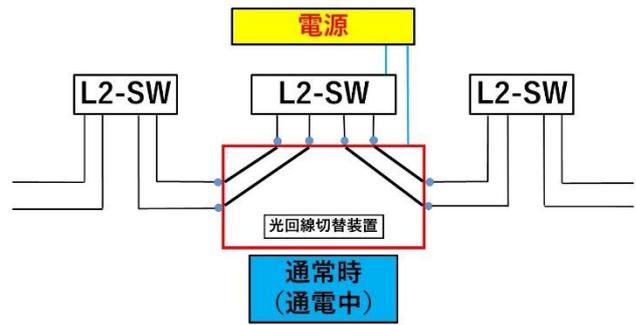
図-2 通常時のデータの流れ（通電中）

光回線切替装置とは、光ネットワーク上で端末の電源断（停電）を検知すると、停電した箇所の端末をバイパスしてデータを隣の端末へ受け渡す機能を持った装置の事を指す（図-2、図-3）。

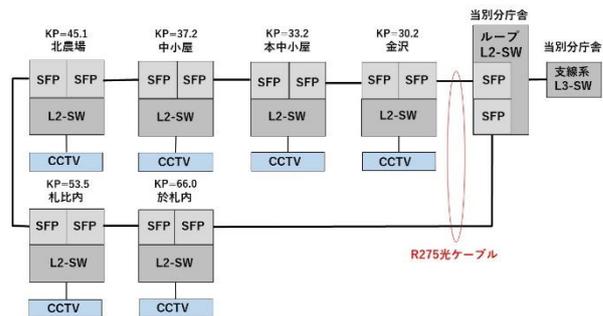
図-4 当別分庁舎～国道275号のCCTV系カメラループ

今回は端末装置が6台の小規模ループで、検証中に不具合が発生した場合でも道路管理上の影響が少ない、当別分庁舎～国道275号のCCTV系のカメラループにて検証を行う（図-4）。

- ・本中小屋～金沢～当別分庁舎間：11.03(dB)
- ・中小屋～本中小屋～金沢間：9.29(dB)
- ・北農場～中小屋～本中小屋間：11.58(dB)
- ・札比内～北農場～中小屋間：13.88(dB)
- ・於札内～札比内～北農場：13.91(dB)
- ・当別分庁舎～於札内～札比内：31.15(dB)

この結果から伝送損失値が一番低く、バイパスしてもデータ伝送が継続できると推測される、中小屋～金沢間の本中小屋に光バイパススイッチを設置し、検証を行うこととする。

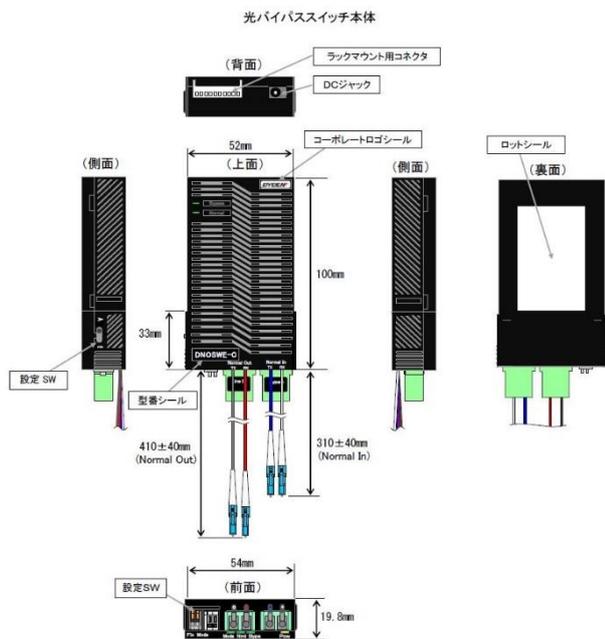
図-5 光バイパススイッチ 外観及び寸法

光回線切替装置は今後実際に設置する環境を考慮し、光バイパススイッチを使用した（表-2、図-5）。これを停電対策未実施の設備に追加することで、停電対策済み設備のデータ伝送が途切れないことを確認する。

メーカー	大電株式会社	
名称・型番	光バイパススイッチ：DNOSWE-C	
環境条件	性能保証温度	-20°C～55°C
	動作保証温度	-20°C～60°C
	動作及び保存湿度	95%RH以下（但し、結露なきこと）
構造	寸法	W52×H19.8×D100mm（固定用フォルダ部、突起部除く）
	質量	130g
	ケース	難燃性PC
電源	入力電圧	AC100V（ACアダプタ、本体へはDC3.3V）
	消費電力	2VA以下
切替時間	10msec以下

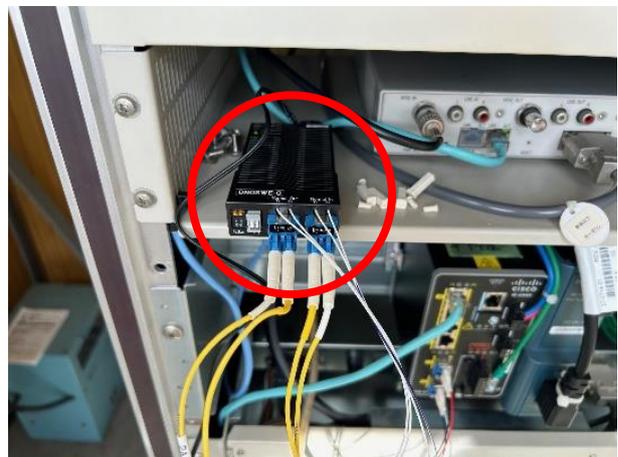
写真-1 光バイパススイッチ本体

まず、光バイパススイッチを本中小屋の局舎内にある端末制御装置内(写真-1)のL2-SWと接続し、電源の切り入れを行い模擬的に停電状態を発生させる。

- ・光バイパススイッチは端末制御装置内の空きスペースに設置することが出来、施工性も良い。
- ・模擬的に停電を発生させた際も瞬時にバイパス状態となり、他のカメラ映像は遅滞なく閲覧することが出来た。
- ・停電復帰時(バイパス解消時)も他のカメラ映像に影響を与えることなく閲覧することが出来た。

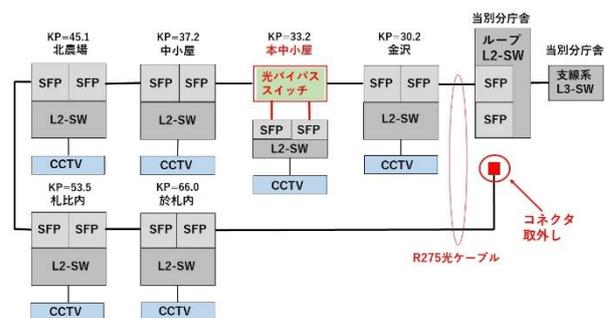
図-6 ループL2-SWコネクタ片方取外し

しかし、今回検証した支線系ネットワークには迂回機能が備わっており、本中小屋で光バイパススイッチの電源を切りの状態にして映像が確認出来ても、迂回による効果なのか、光バイパススイッチによるバイパス機能なのかの判断がつかないため、今回は当別分庁舎内の機器室にある、ループL2-SWから片方だけ光ケーブルを抜き取り、迂回機能が働かないように設定を行った(図-6)。

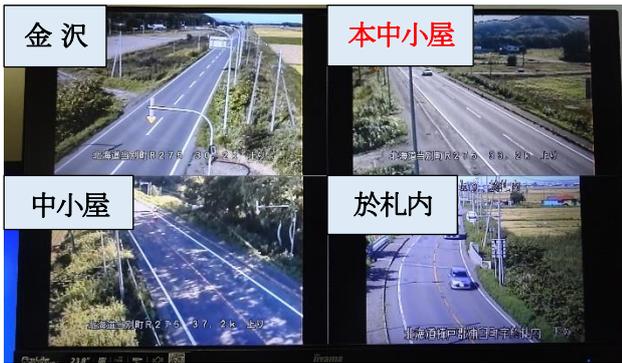
写真-2 モニターでの映像確認

また、本中小屋の光バイパススイッチの電源を切り入れたときの動作確認用として、当別分庁舎内の機器室にモニターを設置し本中小屋、金沢、中小屋、於札内の映像を確認出来るように設定した(写真-2)。

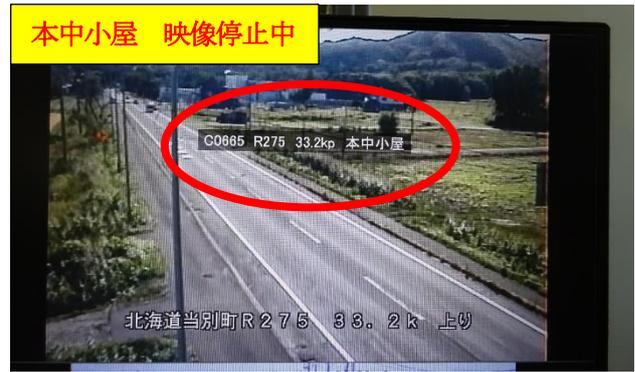
写真-4 本中小屋映像停止中

本中小屋で光バイパススイッチの電源を切り、バイパス状態にすると、すぐに本中小屋の映像は停止(写真-3、写真-4)し、金沢、中小屋、於札内のカメラ映像は遅延等なく閲覧することができた。再度、本中小屋の光バイパススイッチの電源を投入すると、バイパス状態が解消され、停止していた本中小屋の映像が再び動き出し(写真-5)、そのほかの金沢、中小屋、於札内の映像も遅延することなく閲覧することができた。

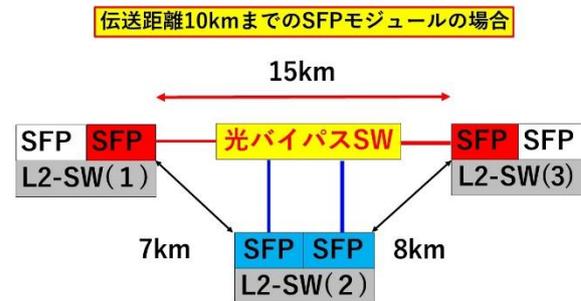
図-9 SFPモジュールの伝送距離を超えた場合の例

バイパス状態になったときに、両隣のSFPモジュール(光信号と電気信号を変換する装置)の伝送距離を超えた場合(図-9)の動作確認が出来ていないので今後検証を実施したい。

メリット	デメリット	※コスト
①無停電電源装置の新設	停電時も一定時間電源供給が可能	装置自体が大きく場所を取る	約900万円
②ネットワークの分割	停電対策有無のNWを明確に切り分ける	停電対策無のNWは停電時にデータ伝送が止まる	約450万円
③光回線切替装置の導入	無停電電源装置と比べコンパクトで施工性が良い	バイパス時両隣のSFPモジュールの伝送距離に注意が必要	約120万円
