低温環境下での樹脂系ひび割れ注入材の 施工性に関する基礎的検討

(国研)土木研究所 寒地土木研究所 耐寒材料チーム ○小中 隆範
内藤 勲
三原 慎弘

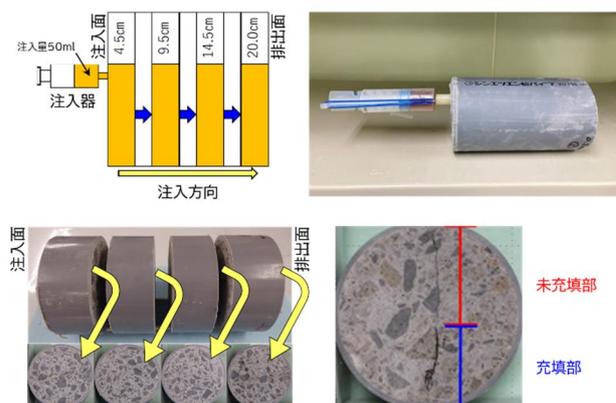
図-1 注入充填性試験概要図

実験は、ひび割れ供試体の作製後、図-1に示すような注入充填性試験を行った。注入充填性試験は、ひび割れ供試体の片面（注入面）から補修材を注入して反対側の面（背面）から排出するまでの時間を計測し、さらに、注入硬化後にひび割れ供試体を約5cm毎に4分割して、各断面のひび割れに注入された補修材の充填状態を拡大鏡による目視計測で確認した。

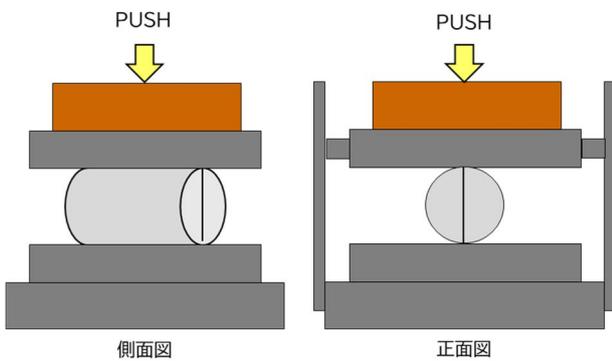
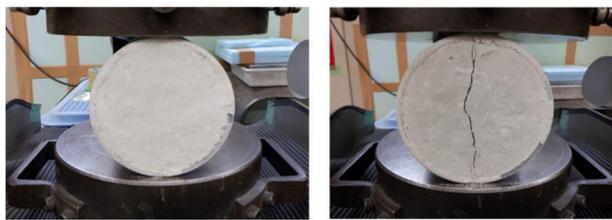
図-2 割裂引張試験の概要図

ひび割れ供試体は、山本らの研究³⁾を参考に、内径108mm×長さ200mmの塩化ビニル管を型枠として表-2に示す配合のコンクリートを打設し、脱型せずに28日間水中養生した後、割裂引張試験によって0.2mm幅のひび割れを導入して作製した(図-2)。なお、導入したひび割れ幅0.2mmは、載荷重の減力後に塩化ビニル管の復元力でひび割れ幅が閉口しないように0.2mm厚のアルミ箔をひび割れの両端に挟むことでひび割れ幅を確保した。

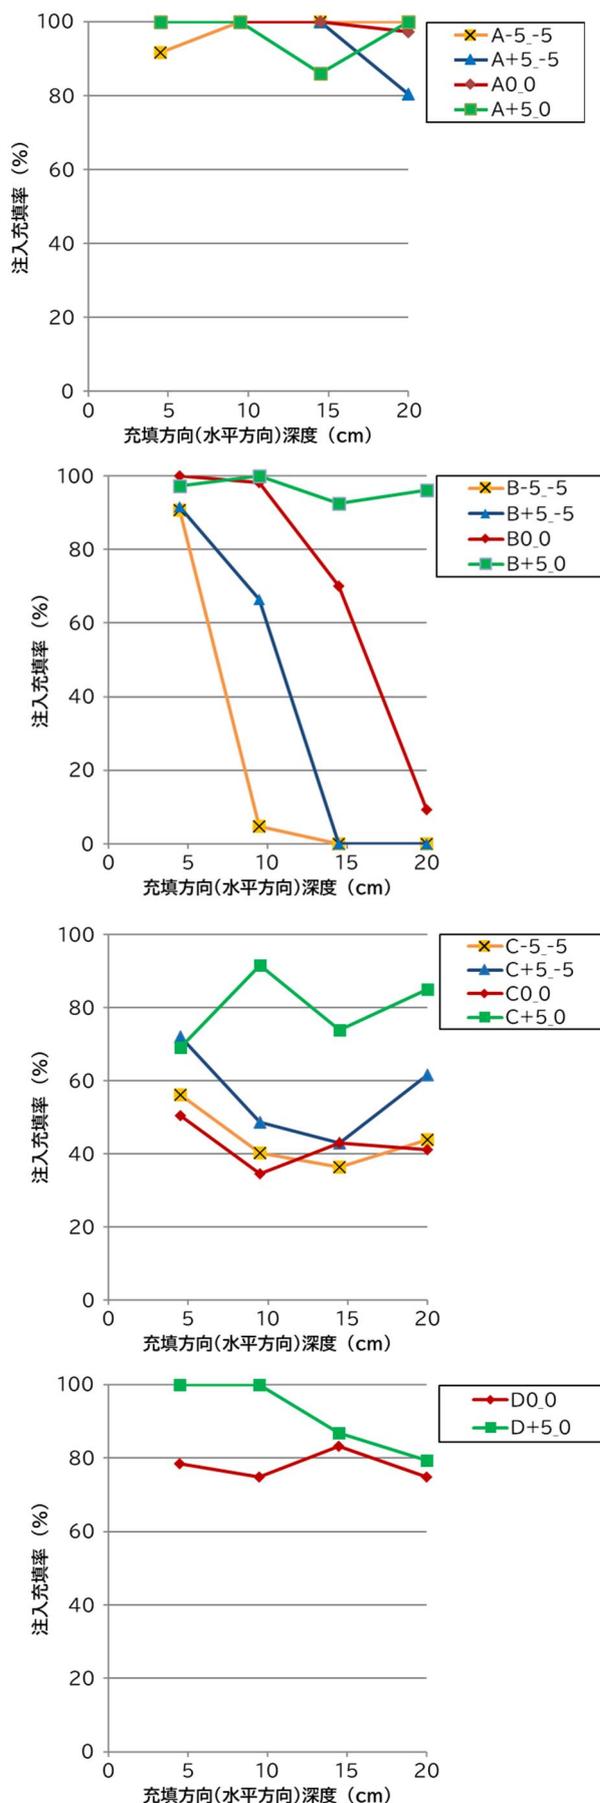
図-3 各試験ケースの補修材の注入充填率

図-3は、注入充填性試験の各試験ケースにおいて、注入面から深さ4.5cm、9.5cm、14.5cm、20.0cmの測定4断面における補修材の注入充填率を示す。また、図-4は、各試験ケースの注入充填率の結果から求めた充填分布（充填・未充填）を示す。燈色着色部は補修材が充填されている範囲、それ以外は未充填範囲である。

エポキシ樹脂系の補修材Aは、全試験ケースで背面から排出しており、各断面の注入充填率は高く、注入量の差も少ない。注入充填分布からもほぼ均一に充填されていることが確認できる。これは低温環境で粘度が増加して流動性は低下したが、長い可使用時間で硬化による停滞がなくゆっくりと拡散して確実に充填されたと判断できる。ただし、充填までに非常に時間がかかる。

同じくエポキシ樹脂系の補修材Bは、補修材温度が5°CのB+5_0では排出があり、注入充填分布でもほぼ均一に充填されている。しかし、他の3ケースでは途中で硬化して排出しなかった。0°CのB0_0では、背面まで一部到達しているが、深さ14.5cm辺りで硬化が進み停止したと思われる。供試体温度が-5°CのB-5_-5とB+5_-5の2ケースでは、粘度の増大が影響して早々に停滞し、その後硬化したと推測する。補修材Bは可使用時間が短い速硬型の補修材であるため、補修材Aとは異なり、硬化の速さが影響して充填不良が生じてしまったと考えられる。

一方、ビニルエステル樹脂系の補修材Cは、全試験ケースが短い時間で排出しているが、注入充填率は高くなく、注入充填分布をみると補修材温度が5°CのC+5_0を除いて、縦ひび割れの上部和下部に補修材が充填されていない状態であった。特に、深さ方向に行くにしたがって下部方向に補修材が流下している傾向がみられる。これは、割裂載荷で導入した縦ひび割れは中間部よりも上部と下部のほうがひび割れ幅は若干狭くなっているため、粘度の増大に伴って上下部の狭いひび割れには補修材が拡散されず、ひび割れ幅の広い箇所には流下しながら進んだためと推察する。

同じく中粘度形のビニルエステル樹脂系の補修材Dは、環境温度0°Cの試験ケースだけであるが、全て短い時間で排出しており、注入充填率は比較的高くなっていることから低温注入に有効であると言える。しかし、ここでも注入充填分布では、縦ひび割れの上下部に多少の未充填が見られることから、高い流動性がひび割れ内部の補修材の拡散に影響が生じていると推察できる。また、一般に樹脂系の接着剤は粘度が低いと粘着性も低いため、低温でも流動性が非常に良い補修材CとDは粘着が弱い可能性もあり、それが拡散に影響した可能性もある。

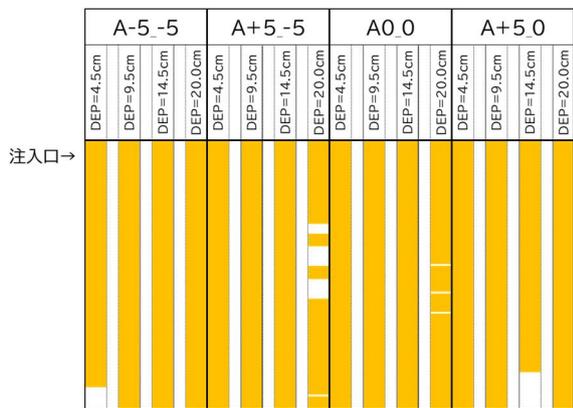
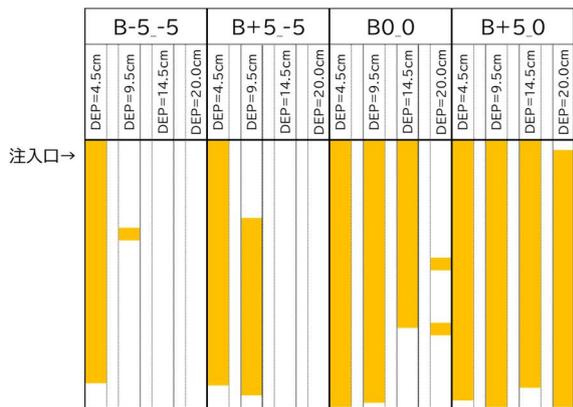
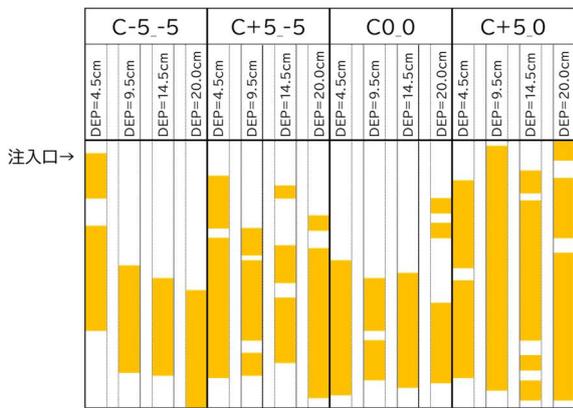
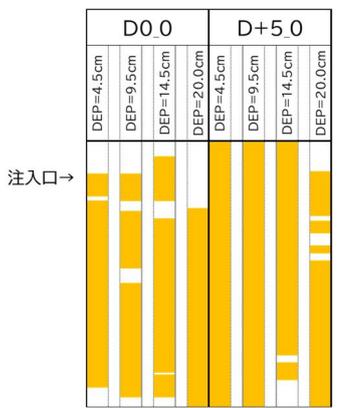
図-4 各試験ケースの補修材の注入充填分布

注入方向→ ※橙色着色部:補修材の充填分布
