# XAI(Explainable AI)による道路附属物点検の高度化 —北大との連携協定に基づくインフラ管理の イノベーション「NORTH-AI/Eye」の推進—

建設部 道路維持課 ○今西 将也  
山崎 幸秀  
西山 泰幸

北海道開発局では、北海道大学大学院情報科学研究院と連携し、道路附属物（固定式視線誘導柱（矢羽根）、標識、照明等）の点検・診断について、現状の「高所作業車や伸縮カメラによる点検」＋「人力による診断」から、将来的に「ドローンによる点検」＋「AIによる診断」へ置き換えることによる生産性向上と、誰が実施しても統一的な診断結果を得ることを目的とした取組を進めており、本稿ではこれまでの経過を報告する。

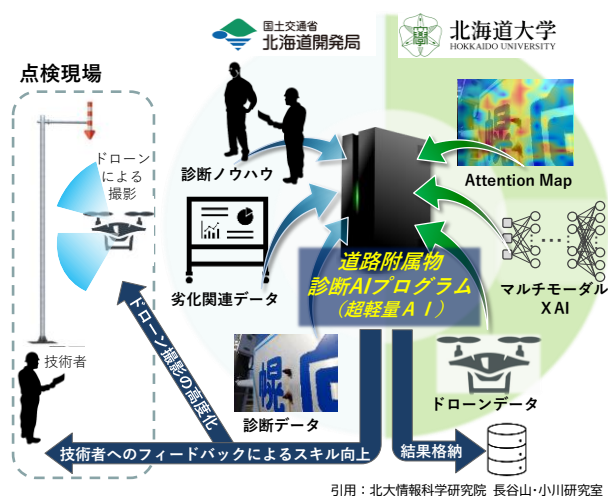
図-2 道路附属物点検・診断の効率化・高度化イメージ

連携協定に基づき、開発局が保有するノウハウやデータを北大へ提供し、北大側において道路附属物の診断に特化したAIプログラムを構築することで、AIによる診断の実現を目指す（図-2）。

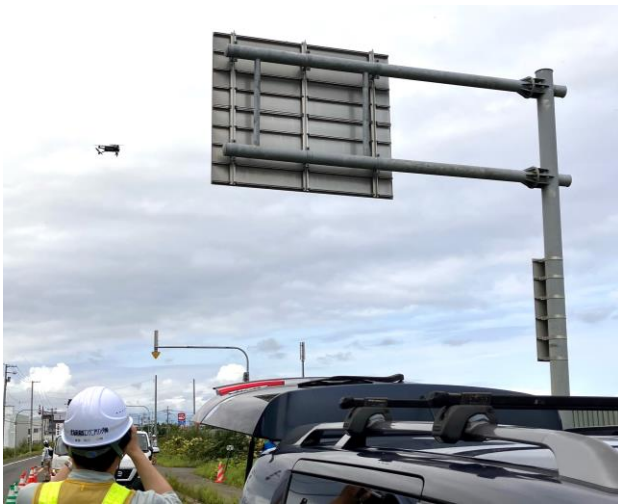
写真-2 令和5年8月28日 ドローン撮影状況

点検写真ではAIプログラムによる腐食検出が有効であることが確認出来たため、次にドローン映像に対する有効性について確認を行った。ドローン映像については、近年点検済みで腐食が発生している附属物を選定した上、表-1の条件で新たに撮影した（写真-2）。

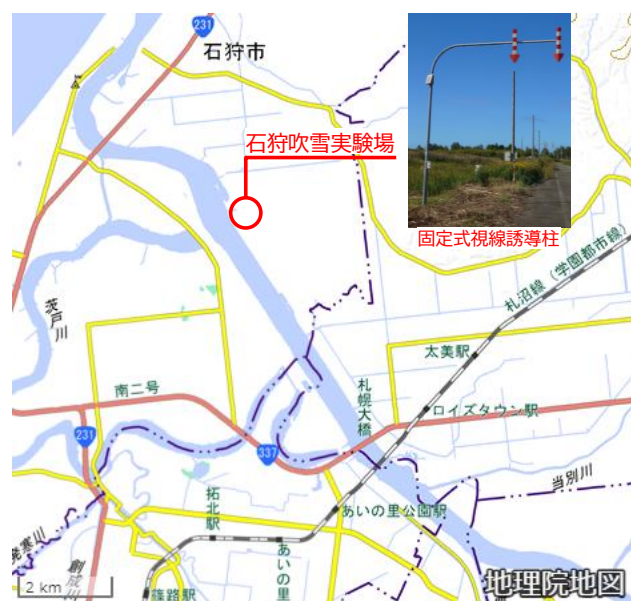
図-6 石狩吹雪実験場

ドローン撮影の高度化に向けた最初のステップとしては、立入措置を講じたうえ (カテゴリⅡ) で、目視内での自動飛行 (レベル2) を想定し、点検画像の取得が可能であるかの検証を行うこととした。検証にあたっては、図-6の国立研究開発法人 土木研究所 寒地土木研究所が所有する石狩吹雪実験場<sup>9)</sup>に設置されている固定式視線誘導柱を使用させていただいた。

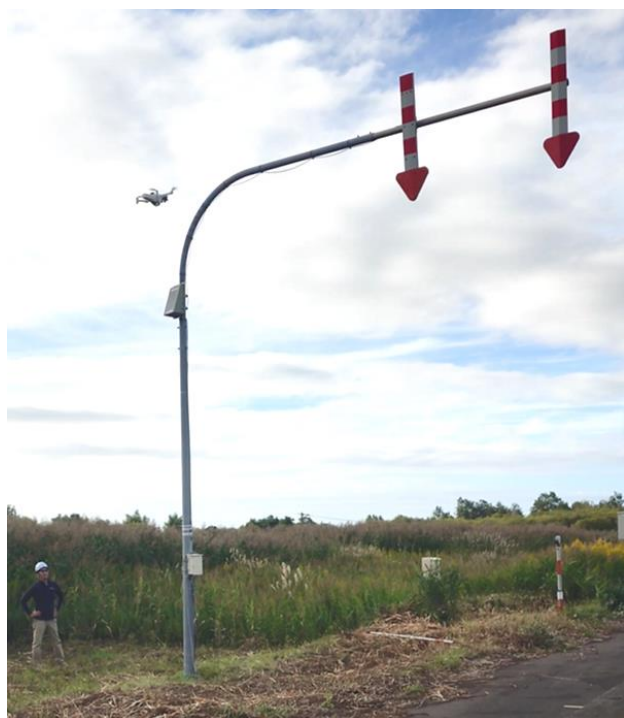
写真-3 令和6年9月6日 ドローン自動撮影状況

現地におけるドローン撮影は令和6年9月6日にNTT e-Drone technologyの協力を得て実施した。使用機材はParrot ANAFI Aiで附属物からの離隔は2mとし、附属物の寸法情報などによりあらかじめ設定したプログラムを用い、自動飛行により実験を行った（写真-3）。

結果、殆どの撮影画角内に附属物を捉えることに成功し、ドローンによる自動撮影の可能性を確認することが出来た。

しかしながら、実験により、撮影に要する時間や自機位置確認精度などの課題が明確となった。実用化に向けては、飛行効率や飛行精度を向上するなど、今後も使用技術の検証や飛行実験を行ったうえで慎重に検証していく必要がある。
