急流河川の侵食特性を踏まえた湧別川の河道評価検討について

網走開発建設部 治水課 ○渡辺 修
鈴木 順也
八十嶋 邦英

本報告では、湧別川のレーザー測量や衛星画像の分析による流量規模別の河岸侵食特性を踏まえ、将来の河岸侵食による破堤リスクに関する安全度評価と対策の方向性について報告する。

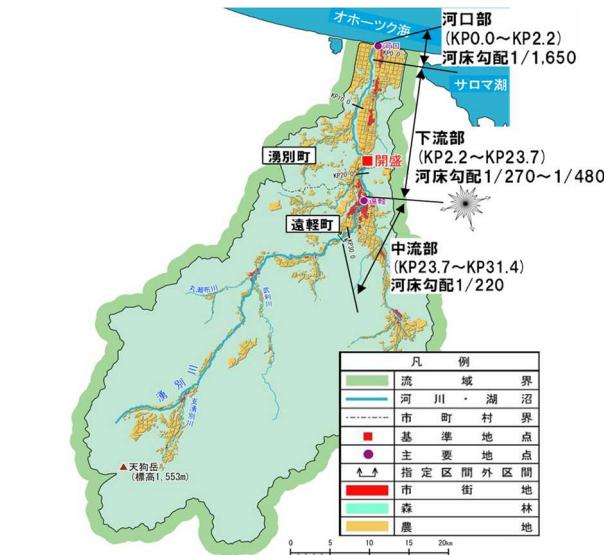
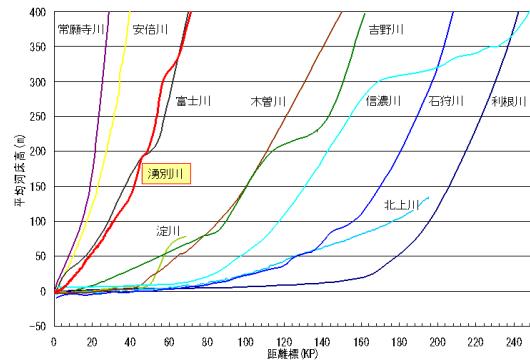
図-1 湧別川流域の概要¹⁾

湧別川は全国有数の急流河川であり、河床勾配(図-1)から、中流部～下流部にかけて河床勾配が約1/250～約1/500と非常に急勾配となっている。そのため、出水時には高速流が発生することから、河岸侵食による破堤リスクが懸念されており、令和3年には融雪出水でも堤防付近まで大規模な河岸侵食が進行するなど、湧別川の侵食特性を踏まえたより効果的な河岸侵食対策が必要とされている。

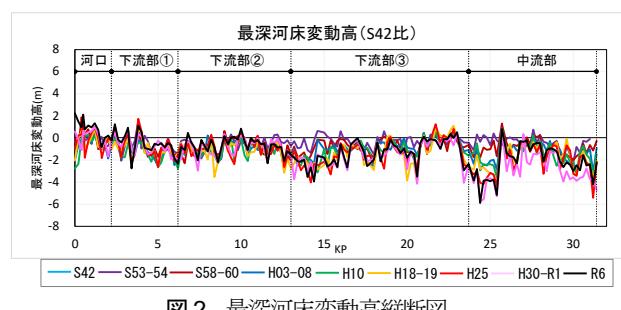
図-2 最深河床変動高縦断図

湧別川の河道区分は、河口部 (KP0.0～2.2、セグメント2-1、河床勾配1/1,650) 、下流部 (KP2.2～23.7、セグメント2-2、河床勾配1/480～1/270) 、中流部 (KP23.7～31.4、セグメント1、河床勾配1/220) に分類される。最深河床の変動高縦断図(図-2)から、全川的に河床低下傾向となっている。

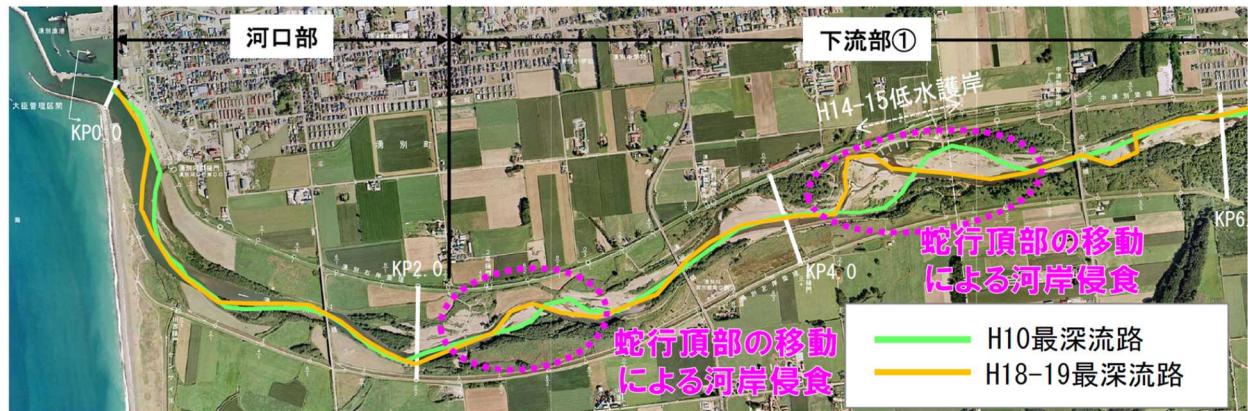
図-3 蛇行頂部の移動による河岸侵食

上記の①の特性については、一般的には蛇行部においては横断方向に侵食が発生することとなるが、湧別川においては侵食延長の縦断的な蛇行頂部の移動は大きくても、横断方向には河岸侵食を引き起こしていない場合もある(図-3)。このため、過去の河岸侵食による縦横断方向の最大侵食幅を把握する上では、過去の蛇行頂部の移動実績について、護岸による横断規制の有無などを踏まえ精査することとした。

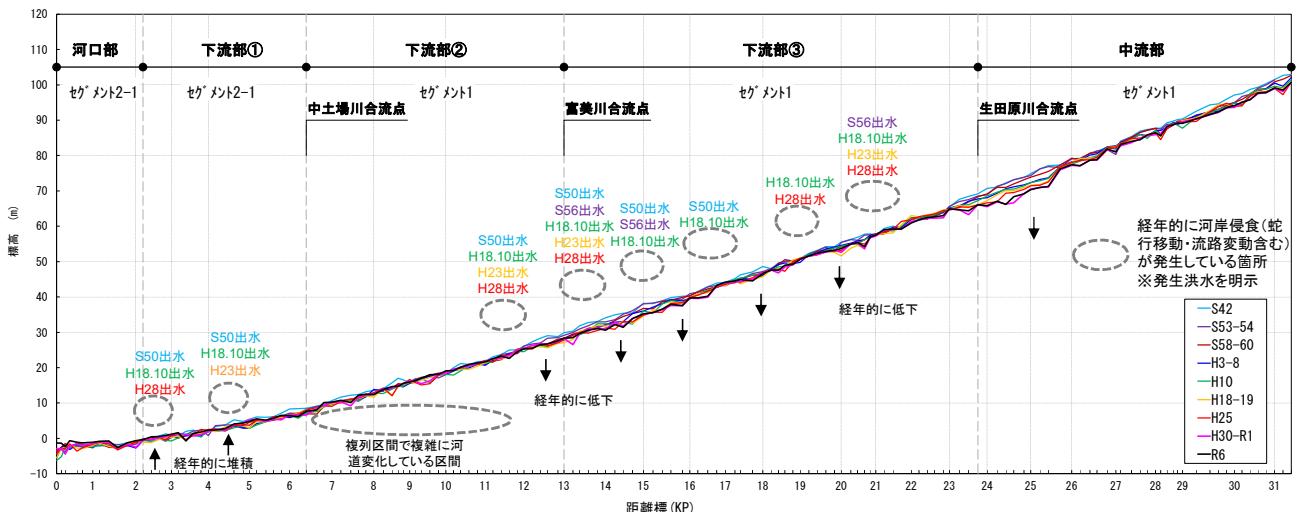
図-4 最深河床高縦断図と河岸侵食箇所の関係

また、②の特性については、図-4に示した最深河床高

縦断図と河岸侵食箇所の関係から、主に下流部 (KP11 ~23.7) で経年的な河岸侵食箇所と河床低下箇所が交互に発生しており、このことから、河床低下箇所と河岸侵食箇所には相互に関係性がみられる。そのため、河岸侵食対策の立案にあたっては、上下流の河床低下区間との連続性を踏まえ、ある程度一連の区間として検討する必要があることが分かる。

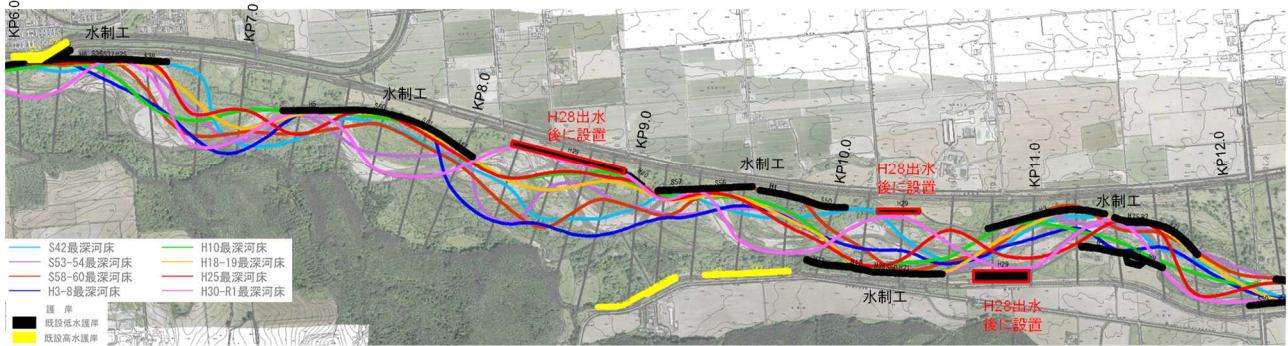
図-5 複列砂州区間における最深河床位置の変遷重ね図 (R6 航空写真)

一方で、湧別川の複列砂州区間の下流部②では、小規模な出水(融雪出水等)でも河岸侵食が発生していることに加え、河岸侵食状況を追跡するための航空写真の撮影頻度が不足しており、年間に複数回の出水がある場合、河岸侵食状況を精度よく追跡する事が出来ていなかった。この区間は、昭和から平成にかけて水衝部を中心に水制工が多く設置され、水衝部が河心へ移動するとともに、蛇行振幅も小さくなり、河道は安定化傾向であったが、近年では平成28年出水等の影響により濁筋が大きく変化し、水制工未整備区間では、堤防際まで河岸侵食が進行したこと、護岸工が設置されている(図-5)。

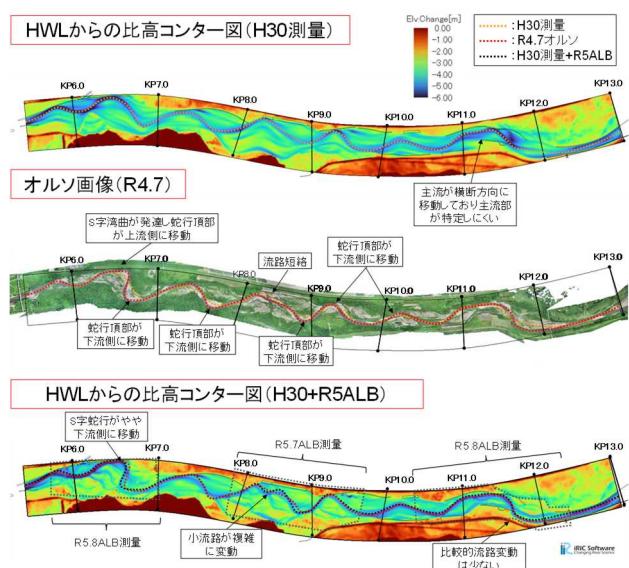
図-6 ALB測量による複列砂州区間の分析³⁾ (H30→R4, R5)

ALB測量を用いた濁筋の追跡結果より、複列砂州区間では平均年最大流量以下の融雪出水規模でも蛇行頂部の移動が確認され、濁筋の変化が確認された(図-6)。

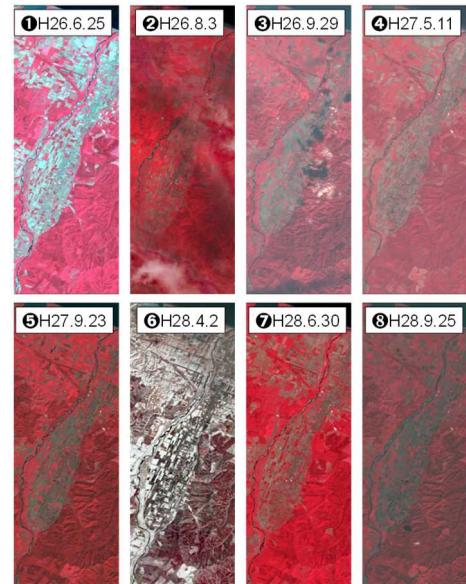
図-7 衛星画像による複列砂州区間の分析 (H26.5→H28.10)

分析には、無償で公開されている衛生データであるLandsat⁴⁾を用いた。この衛生データは、約2週間に1度撮影されており、解像度は約30mである。取得した衛生データとともに、河道を判読できるようにバンド帯を調整、濁筋を明瞭化を行った。H26.5～H28.10の期間の中で、雲や流量の影響を踏まえ、判読可能な画像を抽出し、濁筋の追跡を行った(図-7)。

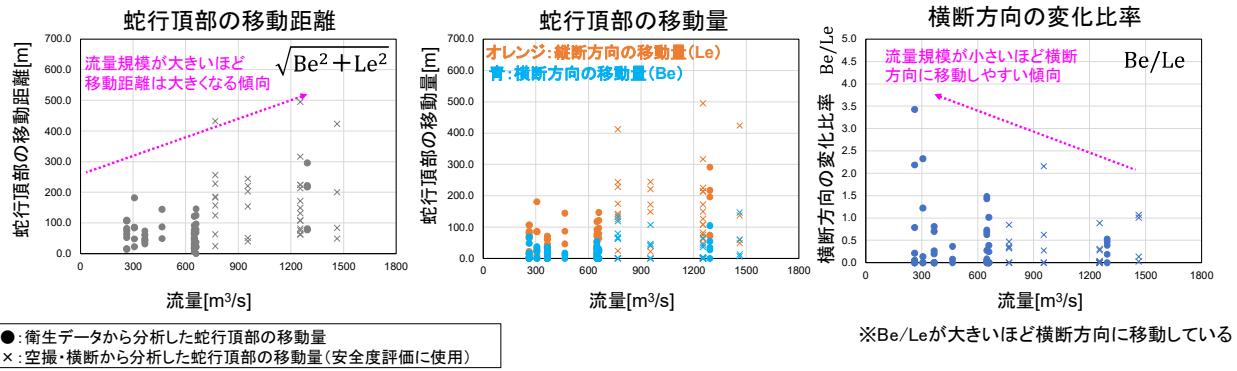
図-8 流量規模別の蛇行頂部の移動特性の分析

衛星データを用いて整理した蛇行頂部の移動量に、空撮・横断から分析した移動量を追加し、流量規模別の蛇行頂部の移動特性の分析を行った。図-8右に示す流量規模別の蛇行頂部の移動距離を見ると、流量規模が大きいほど移動距離は大きくなる傾向であることが分かる。また、図-8左に示す流量規模別の横断方向の変化比率Be/Leから、流量規模が小さいほど横断方向に移動しやすい傾向があることが分かった。これらの傾向は、平面2次元河床変動解析でも同様の傾向となった。

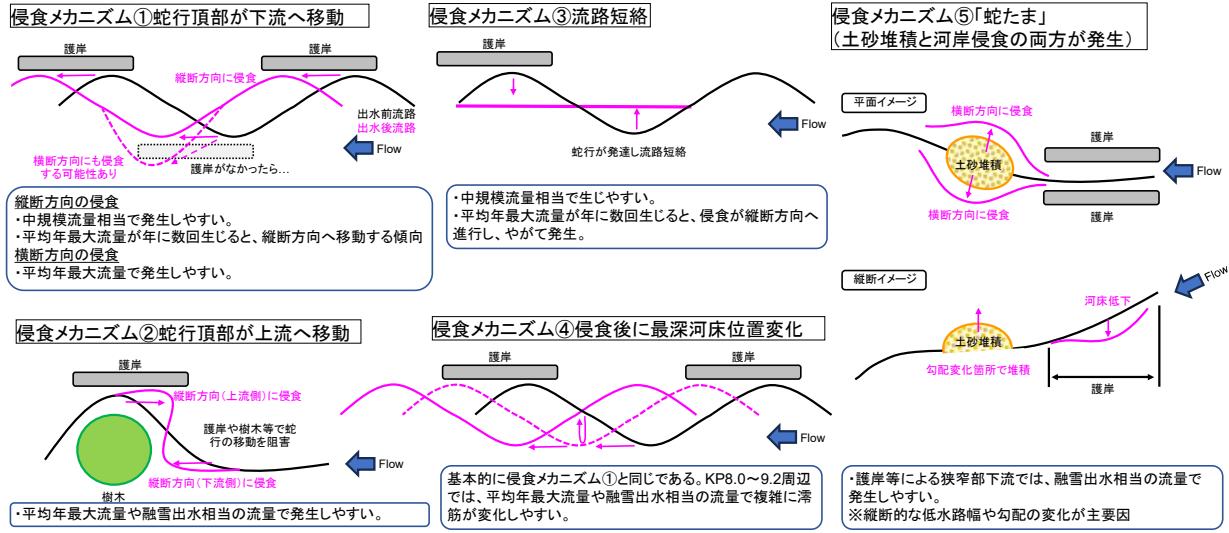
図-9 流量規模別の侵食メカニズム

今回の分析から流量規模別の侵食メカニズムは図-9に示すように分けられ、大規模から中規模相当の流量では、縦断方向への侵食や蛇行の発達による流路短絡が生じやすい傾向となることが分かった。また、平均年最大流量

や融雪出水相当の流量では、横断方向の侵食が発生しやすく、最深河床位置の変化に伴い濁筋が複雑に変化しやすい傾向があり、このとき侵食方向に護岸や樹木等で移動が阻害された場合に、蛇行頂部が上流側へ移動する傾向が見られた。このほかに、融雪出水相当の小流量時には、河道が護岸等で狭窄している箇所の下流で、河道中

央に土砂堆積することで蛇行頂部が横断方向に移動し河岸侵食（見た目から「蛇たま」と表現）が発生していることが分かった。

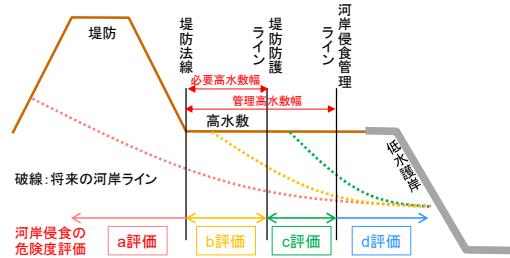
図-10 河岸侵食の危険度評価のイメージ

河岸侵食の危険度評価は、図-10に示すような将来予想される河岸ラインが、堤防法線、堤防防護ライン、河岸侵食管理ラインのいずれかに達する可能性があるかに着目し検討した。ここで、河岸侵食管理ラインとは、独自に設定したものであり、各区間における過去の最大侵食幅から設定した。なお、複列砂州区間となっている下流部②では流路が複雑に変化しており、変化量の計測が困難であったため、衛星画像による分析や数値解析結果から設定し検討した。

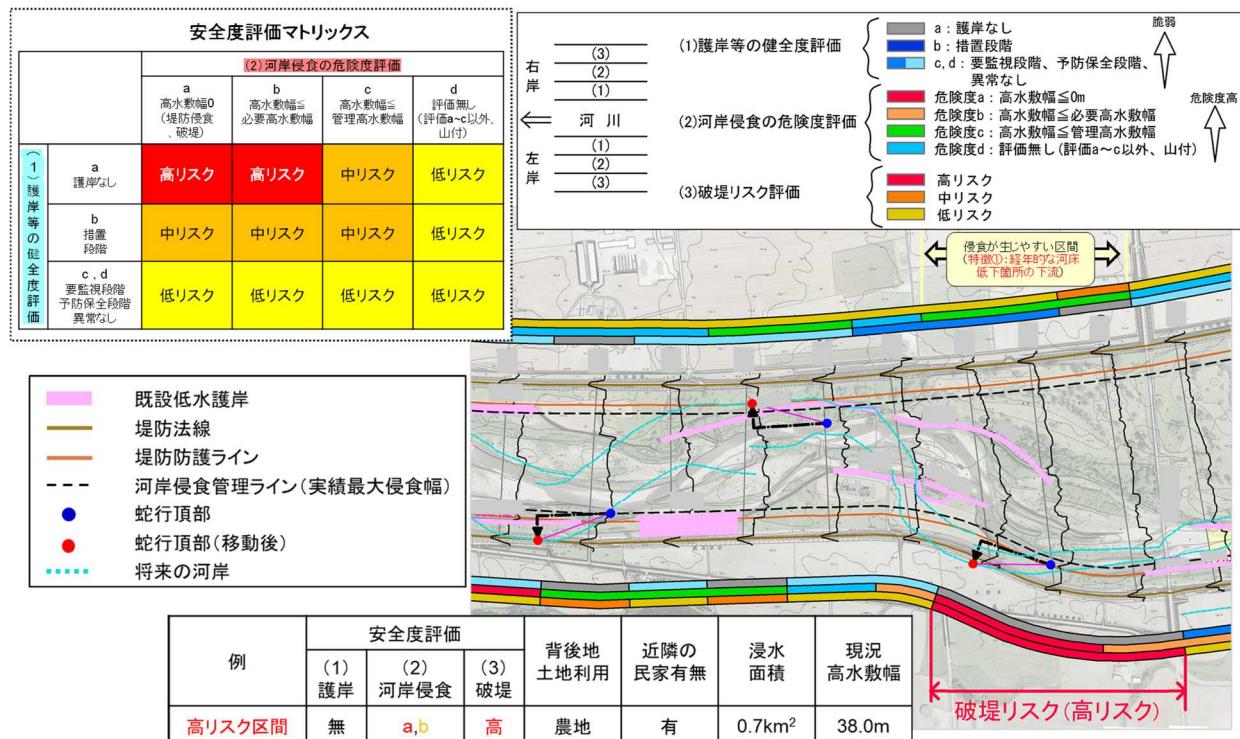
図-11 安全度評価の検討例

護岸の健全度評価及び河岸侵食の危険度評価を踏まえ、図-11の左上に示すようなマトリックスを用いて破堤リ

上記手法による安全度評価結果の一例を平面図に記載した例を図-11に示す。本検討の結果を踏まえ、課題となっていた複列砂州区間の河道変化を捉えることにより、平面図に示す青線のように縦断・横断方向の蛇行頂部の移動量を踏まえた将来の河岸ラインを設定できた。これにより、河岸侵食による破堤リスクが高くなる区間を確認することができた。併せて、今回検討を行った安全度評価と周辺の背後地状況や土地利用、氾濫被害（浸水面積）等の情報を組み合わせることで、今後、河岸侵食対策を検討する際の優先度を設定することや日頃の河道管理への活用が考えられる。
