第69回(2025年度) 北海道開発技術研究発表会論文

樋門管損傷における 定量評価技術の高度化と生産性向上への取組 —名寄河川事務所管内の樋門管点検にて—

旭川開発建設部 名寄河川事務所 計画課

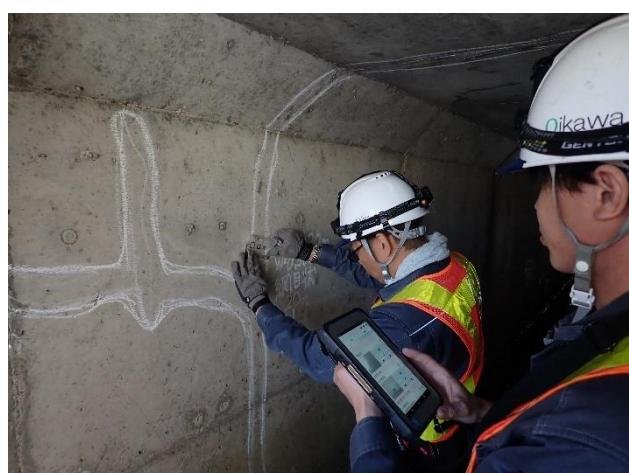
図-1 技術者による樋門函体内的目視点検

名寄河川事務所が管理する直轄河川の樋門・樋管は、高度経済成長期以降に集中的に整備された。これら施設は、現在一斉に老朽化の波に洗われている。現状の維持管理における最大の問題は、長年主軸とされてきた目視点検の限界にある。目視による点検は、変状の有無を迅速に判断できる利点があるものの、点検者の主観や経験値に依存する部分が大きく、客観的かつ定量的な評価が困難であるという課題を抱えている。特に寒冷地特有のコンクリート内部の劣化や、土中・水中にある不可視部の変状は、表面的な観察だけでは捉えきれず、予防保全の観点から深刻なリスクとなっている。

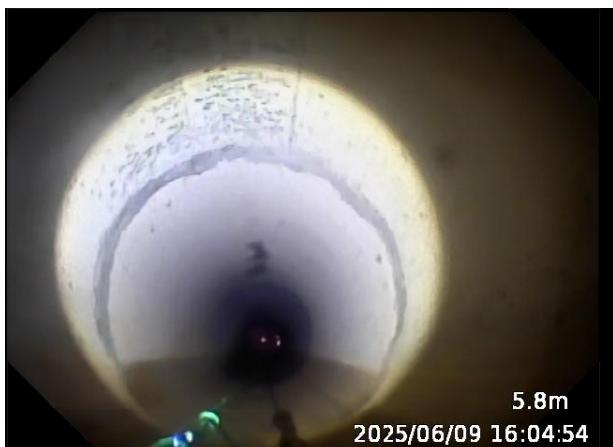
図-2 管内カメラの画像

樋管の維持管理では従来、管内カメラ撮影が主軸であったが、解像度や照明の制約から微細な変状の把握が困難であった。判定が現場担当者の主觀に委ねられる定性的評価にとどまるため、客観性や再現性が不足し、精緻な維持管理を策定するためのデータ信頼性に欠けるという課題を抱えている。

また、物理的な制約として、樋管の中でも管径が900mm以下となる小口径管については、人が内部に進入して直接目視点検を行うことが物理的に不可能である。そのため、従来型の管内カメラは、点検品質を一定水準以上に維持することが極めて難しかった。

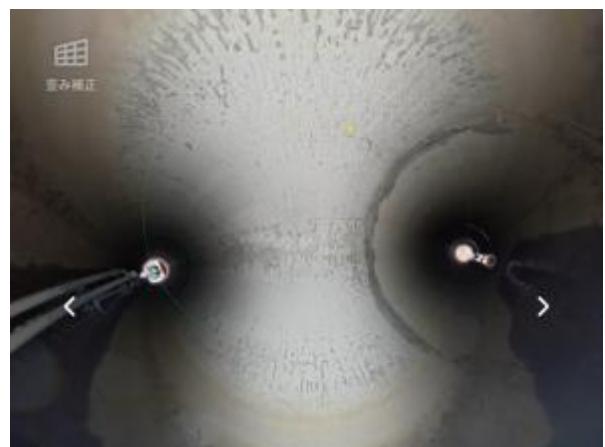
図-3 360度カメラの画像

本研究で対象とする360度カメラによる撮影動画は、魚眼レンズ特有の強い歪みを含んでいる。特に画像周辺部では歪みが顕著であり、一般的な歪み補正アルゴリズムを適用しても完全な補正は困難である。この残存歪みは、画像マッチングの精度低下を招き、オルソデータ生成の品質に悪影響を及ぼす要因となる。

そこで本研究では、歪みの影響が比較的小さい画像中央部のみを利用する方針を採用した。具体的には、FFmpegを用いて動画の各フレームから中央の垂直方向領域を抽出し、その幅を32px（ピクセル：画素単位）に限定した。

これは、抽出領域を過度に拡大した場合、函体内部の特徴が乏しく、縫目や汚れなどの新たなテクスチャが出現しない場合には「同質なコンクリート壁面が広がるだけ」となる。32pxは歪みの影響を抑えつつ十分な特徴量を確保するため、実験的に導出した値である。この選定により、処理負荷を抑えながら高精度な位置合わせを実現できる点が本手法の特徴である。

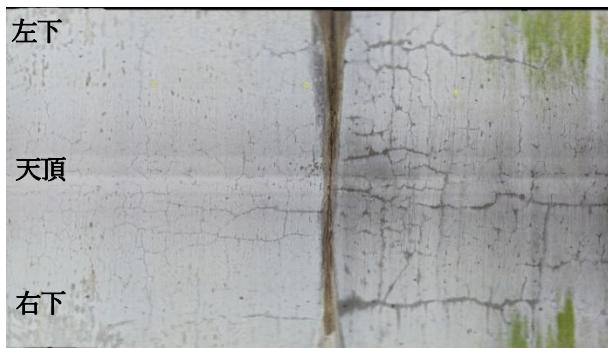
図-5 画像合成されたオルソデータ

各フレームをオルソデータに配置する際には、フェザリング処理を適用する。フェザリングは、重なり合う画像の境界部分を滑らかにブレンドする手法であり、継ぎ目の目立たない自然な合成画像を生成することができる。重なり領域において、前のフレームと新しいフレームの画素値を距離に応じて重み付け平均することで、シームレスな接続を実現する。この処理は、函体壁面の均質なテクスチャにおいて特に有効であり、視覚的な違和感を低減する。

これらにより、360度カメラで取得した撮影データをオルソデータへ変換するプログラムが完成した。

生成されたオルソデータは、微細なクラックや漏水跡を詳細に視認できる極めて高い解像度を保持しており、客観的な変状判定を行うために十分な品質を備えている。生成されたオルソデータは点検ロボット本体の死角を排除する過程で下部円周約 54cm 程度の範囲が欠損するものの、主要な変状が現れやすい側壁から天頂部にかけての全体の約 80%を鮮明に取得できている。

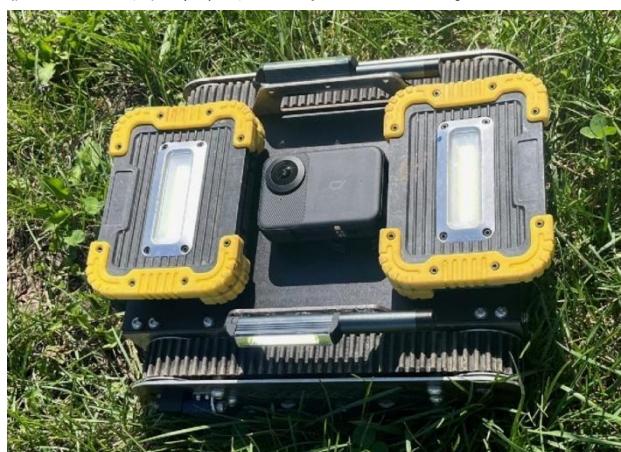
図-6 点検ロボット（当初）

当初の点検ロボットは、サンタイ製 Avatar AVT-3C をベースに、KANDAO 製 Qoocam360 度カメラを天頂に向かって設置し、上部照明として 800 ルーメンの LED 照明 2 台と側方照明には 400 ルーメンのペン型 LED 照明を 2 本設置して明度を確保した。

360 度カメラのデータは予定通り取得できたものの、画像解析に必要な明るさが不足し、画像合成に不備が生じた。また、点検ロボットが函体内部を走行する際、底版の凹凸により上下方向の揺れが発生し、この揺れが連続フレーム間の位置ずれを引き起こした。

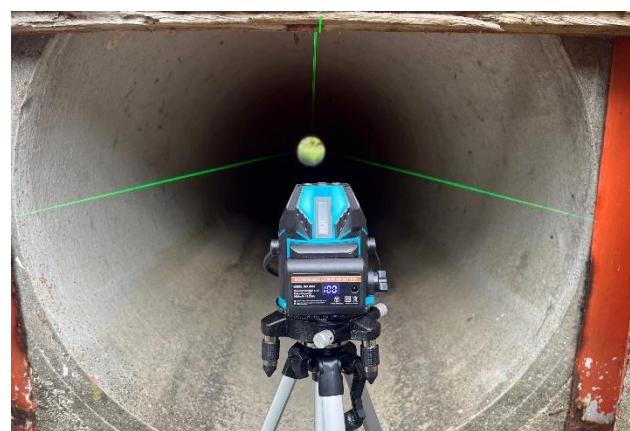
図-7 レーザー墨出し機による試み

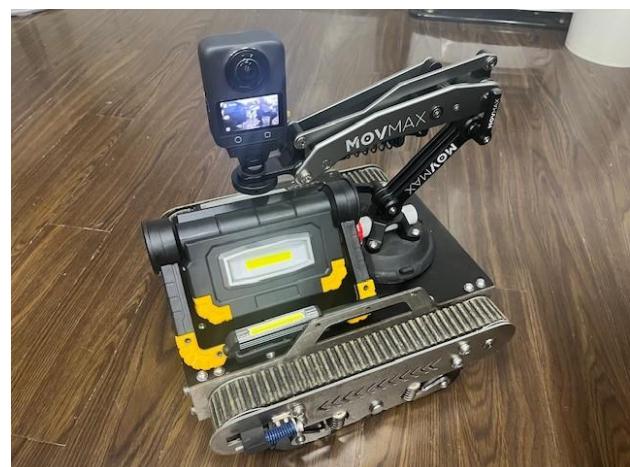
図-8 点検ロボット（改善後）

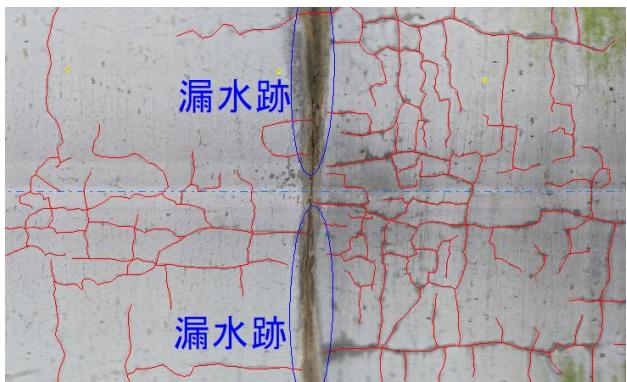
図-9 オルソデータから CAD 化したデータ

さらに、このデータを CAD へ移行して実寸スケールに適合させることで、デジタル図面上での損傷やクラックの精密なトレースが可能となった。これにより、効率的な維持管理への活用が期待される。
