# 積雪寒冷地における各種橋梁点検 支援技術の実証試験について

札幌開発建設部 道路整備保全課 ○大門 正樹  
札幌開発建設部 道路整備保全課 海藤 弘治  
株式会社ドーコン 大山 高輝

北海道では胆振東部地震などの大規模自然災害が発生しており、これら災害が厳冬期に発生した場合、橋梁点検車等の機械を用いて緊急点検を行うことは困難な場合がある。一方、橋梁点検支援技術の開発が推進され、国土交通省から点検支援技術性能カタログ(案)が公表された。筆者らはこの点検支援技術に着目し、災害時緊急点検での適用性を主眼に実証試験を行ってきた。今回は、2020年に実施した実証試験の結果を報告する。

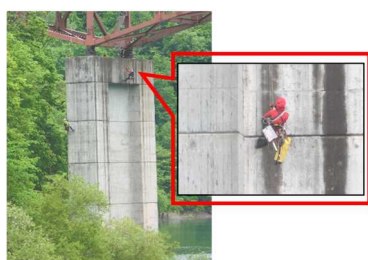
図-3 クライミング点検による高橋脚での作業状況

近年、橋梁点検車が届かない高橋脚では、近接目視の手段としてクライミング点検(図-3)が採用されてきたが、特殊高所技術を有する点検技術者の不足や、点検コストが高いことが課題であった。そのため、UAVの他、測量機器を改良したカメラシステムなどの技術が有効と判断した。

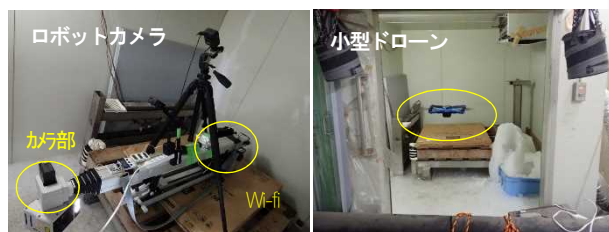
図-10 耐寒試験実施状況

極寒冷時にバッテリーの消耗が激しくなることを確認するため、バッテリー稼働のロボットカメラ、小型ドローンについて、寒地土木研究所の耐寒試験室にて、室温-20℃に設定した環境で連続稼働試験を実施した。試験実施状況を図-10に示す。

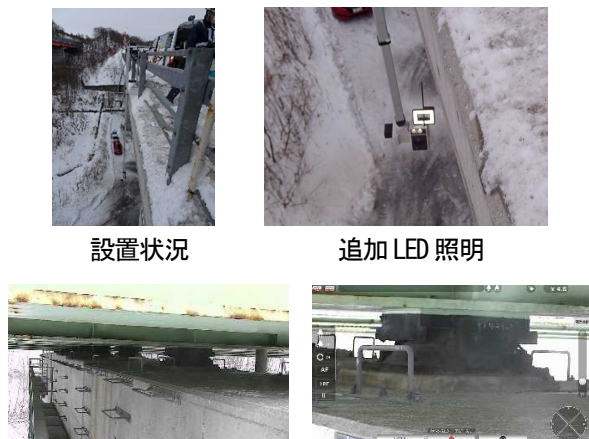
図-13 ロボットカメラ作業状況

試験状況を図-13に示す。治具を設置する範囲 1m 程度

の除雪作業として30分程度必要であるが、組立作業は5分ほどで完了した。ロボットカメラは可搬性が高く、操作も簡易で、 $-9^{\circ}\text{C}$ の環境でも120分の連続稼働が可能であり、冬季緊急点検での適用性は高いと判断された。また、暗所の撮影は、追加照明により改善され、支承の状況を十分把握できることが確認された。

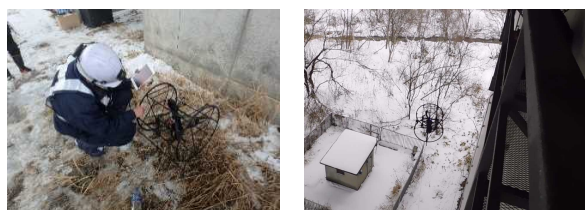
図-14 二輪型マルチコプタ作業状況

試験状況を図-14に示す。二輪型マルチコプタは、検査路を回避する際に機体が橋脚壁面から離れ、制御不能に陥る可能性が示唆された。秋季試験と同様、橋脚の形状の制約を受けやすいため、支障物がある場合は緊急点検の適用が困難と判断された。ただし、橋脚全体や床版の撮影が得意であり、定期点検では橋梁点検車の届かない箇所の代替として採用可能である。

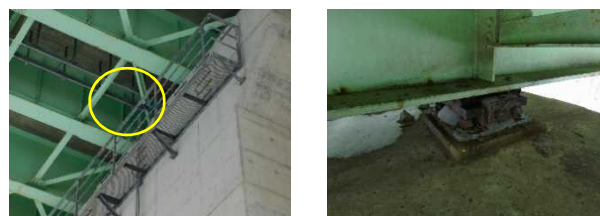
図-15 小型ドローン作業状況

試験状況を図-15に示す。秋季試験と同様、操作性が高く、支障となる部材を自動で避けながら、対象物に50cmまで近接できるため、近接点検を行うような感覚で部材の撮影が可能である。また、 $-9^{\circ}\text{C}$ の環境でも23分の飛行が可能であり、予備バッテリーを使用することで長時間の点検も可能となる。よって、冬季緊急点検や、橋梁定期点検の代替としても有効であると判断された。
