UAV撮影条件選定のための 石狩川下流部における堤防変状の特徴分析

国立研究開発法人土木研究所寒地土木研究所水環境保全チーム ○鈴木 朋子
横山 洋
柿沼 孝治

治水上の機能確保のために行う堤防の点検や巡視の効率化を目的として、UAVの活用を検討が進められている。上空から堤防変状を適切に認識するためには、実際の変状の特徴を把握し、撮影画像からの認識が可能な撮影方法を選定する必要がある。そこで本研究では、石狩川下流部におけるRiMaDISデータから、令和3年度に確認された堤防変状の特徴を整理した。また、それらをUAVで把握するための撮影方法について考察した。

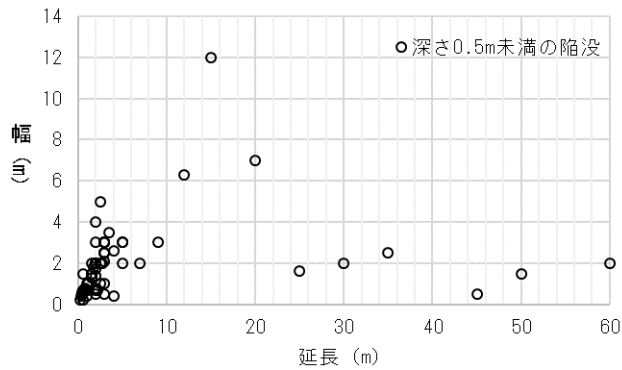
図-7a 石狩川および5つの支川の法面に発生した深さ0.5 m未満の陥没のサイズ (N=65)

変状数の増減の境界とみられる深さ0.5 m を境に、それぞれの形状の傾向がみられるか確認した。延長と幅の散布図によると(図-7aおよび図-7b)、深さ0.5 m 未満の「陥没」は65件あり、0.5 m 以上は15件であった。どちらのグラフも延長20 m を超える変状は、幅が3 m 未満であった。また、深さ0.5 m 以上のものには、延長、幅の両方が2 m 未満となる「陥没」は確認されなかった。一方、深さ0.5 m 未満のものには、全体の約3割にあたる21件が延長、幅ともに2 m 未満であった。このことから、

「陥没」の延長が20 m を超えるものは幅が3 m 未満であることが多く、深さが0.5 m 以上の場合には、その延長と幅が2 m を超えることが多いことが示唆された。
