新しい技術を用いた盛土監視手法の提案

寒地土木研究所 寒地河川チーム ○岡部 博一
寒地機械技術チーム 田所 登

河川堤防や河岸の監視は基本的に目視で行われており、洪水や地震による被災時には、その変状の把握に一定の時間を要するもの。一方で、迅速な情報収集による通行止め等の対策、早期の復旧のため、より早急な状況把握手段の構築を検討してゆくことが必要。本検討は、このような視点から近年の技術動向などを踏まえた新たな河川堤防等の監視手法について検討、提案を行うもの。

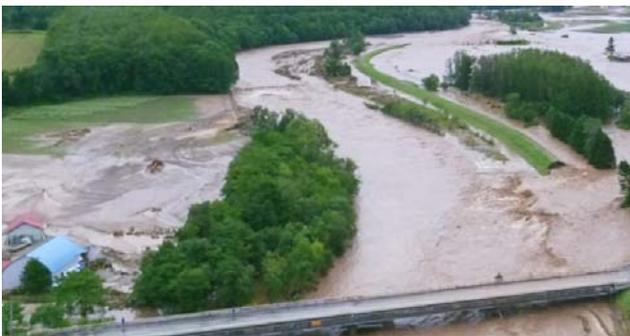
写真-1 アクセス不可能な地域で発生した堤防決壊

平成28年8月北海道において発生した堤防決壊の一つの事例においては、夜間でかつ浸水によってアクセス不可能な個所であったが、近年活用が進む無人航空機(UAV)を用いて、夜明後すぐに調査が行われ、迅速に被災状況の全容が確認されている。

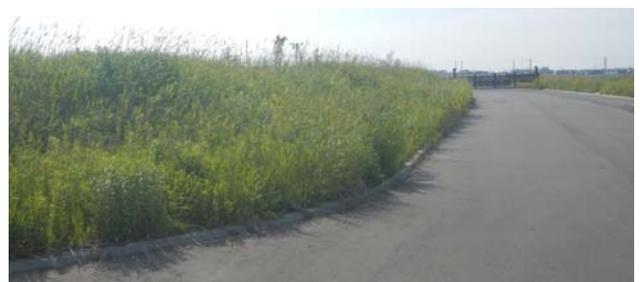
写真-2 豊平川河川防災ステーション備蓄盛土

これらの技術について、実際の河川に適用した場合の技術課題を検証することとした。しかし、実物の堤防等を変状させることはできないため、札幌河川事務所の協力を得て、豊平川河川防災ステーションの備蓄盛土に変状を与えることで、取り巻く自然環境の影響を含め、実現象に近い状況を再現してその課題等を検討した。

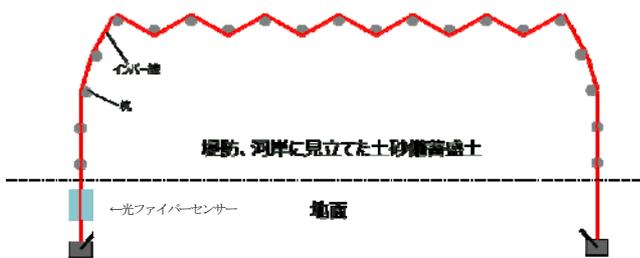
図-1 システム概要

豊平川河川防災ステーションにおいて実験を行った。堤防、河岸に見立てた盛土に杭を設置し、インバー線(鉄等の合金)を敷設して、光ファイバーセンサーと連結したシステムを構築した。バックホーによって振動、変位を加え、杭、インバー線を通じて光ファイバーセンサーによりこれらを検知する機構(図-1, 写真-3, 4)として実験を行った。

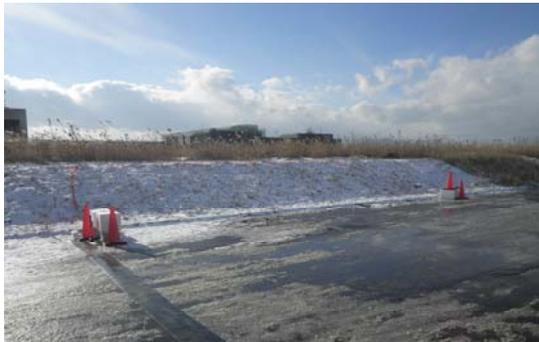
写真-3 設置状況

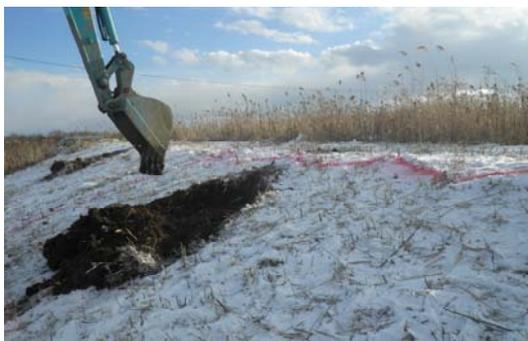
写真-4 杭の周辺を掘削

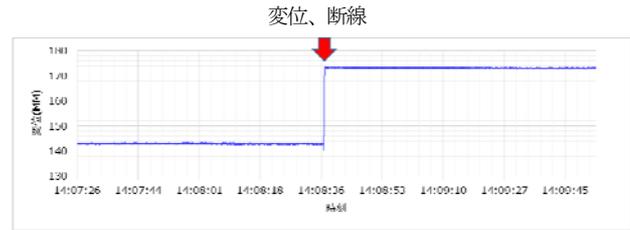
中央部の杭に変位を与えると変位が観測され、断線す

ると一定値が観測されている。(図-2)

図-2 杭の変位、断線時のセンサーの変位

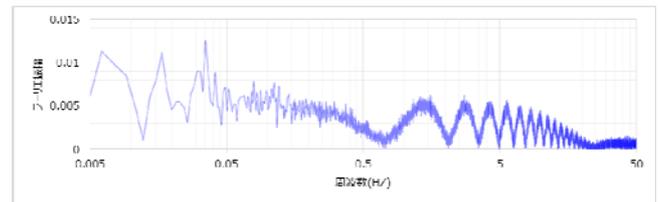
図-3 杭の付近を掘削した際の振動特性

盛土に与えた振動について、杭間のインバー線の振動は、杭を節、杭間のインバー線を弦とする振動として伝わるために、この振動についてフーリエ解析を行うと、周期的な固有振動数が検出される。これは弦の振動が単振動の倍数の振動の重なりであるためであると考えられる。(a)

さらに、特定の杭に変位を与えることで、インバー線の張力が大きく増加し、固有振動数の間隔が拡大している。(図-3, 4)

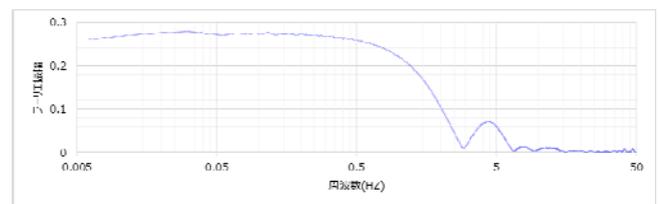
図-4 杭を変位させた際の振動特性

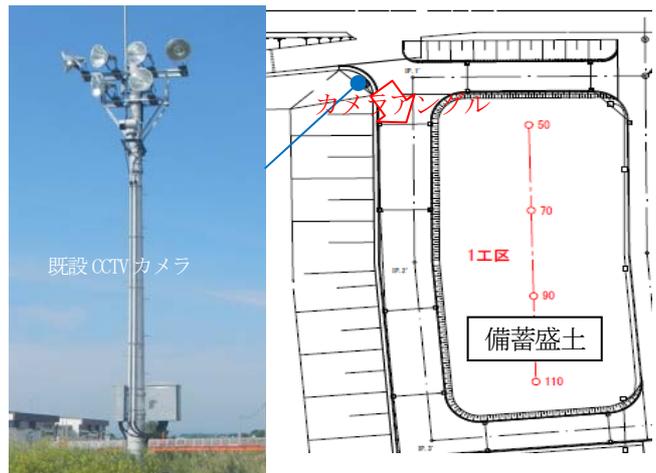
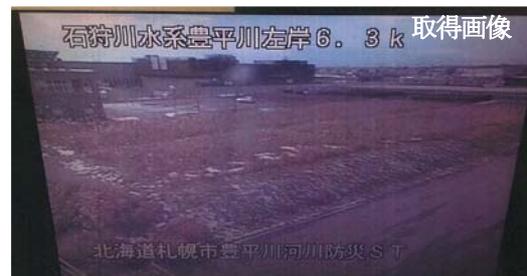
図-5 実証試験地の概要

2. と同様に豊平川河川防災ステーションの備蓄盛土に変状を与え、その前後の画像を比較することによって変状の検知を試行するものとした。防災ステーションに設置されている既存のCCTVカメラを用い、機側操作盤に直接画像記録装置を接続することで画像取得を行った。**(図-5)**

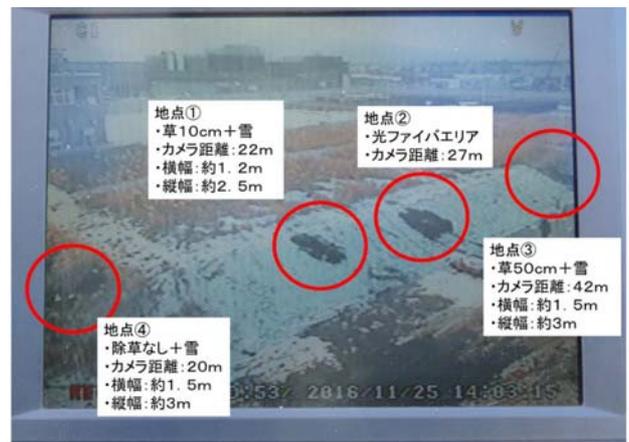
写真-5 変状を付与した箇所状況

当初は降雪前に画像取得を実施することで植生のみの影響による画像解析技術の適用性への影響を検討する予定であったが、平年より早い降雪により数cmの積雪下での実験となった。**(写真5)**

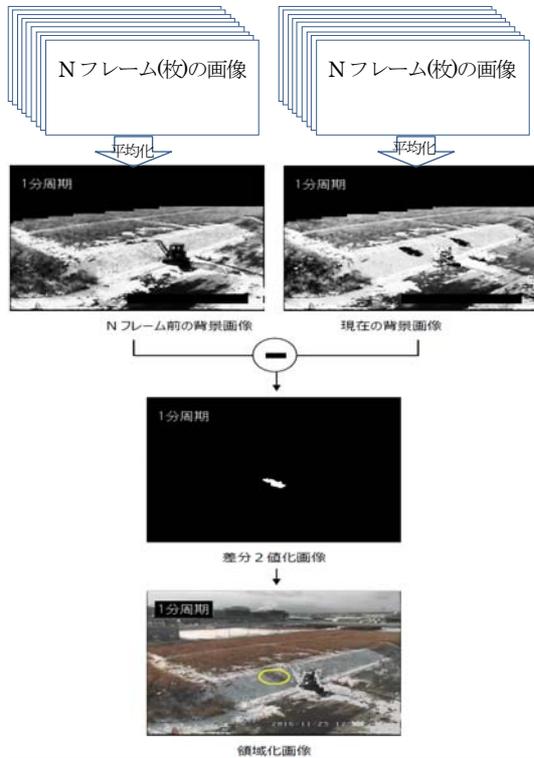
一定周期で取得した複数枚の画像を平均化し、1枚の

画像（背景画像）を作成。

取得した時間の異なる背景画像について画素単位に比較を行い、その差分を検出。

図-6 異常検知のイメージ

その差分について一定の閾値により、変化ある画素と無い画素の抽出（2値化処理）を行い変状を判定。

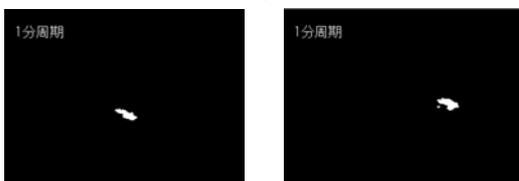
図-7 2値化による変状検知

各地点に変状を与え、変状前の背景画像と変状後の背景画像について画像解析による変状検知を試行した。

検知が可能であった1分周期の画像取得について、10cmの草丈に除草した地点1、2については、変状の検知が可能であった。一方、草丈50cmの地点3、除草を行わなかった地点4については植生の影響により、比較した背景画像の差が小さく、変状を検知できなかった。

また、画像取得の間隔を60分として背景画像の作成を行った場合には、変状の検知ができなかった。これは、背景画像を構成する各画像の時間間隔が長すぎたため、日射等による画像の変化が大きく、盛土の変状による画像の変化とを抽出して区別して検知することができなかったためであると考えられる。
