## 令和４年度 除草自動化検討ワーキング（第２回）

～ SMART-Grass ～

# 令和4年度 除草自動化検討ワーキング（第2回） ～ SMART-Grass～

# 1. 実証試験結果の報告

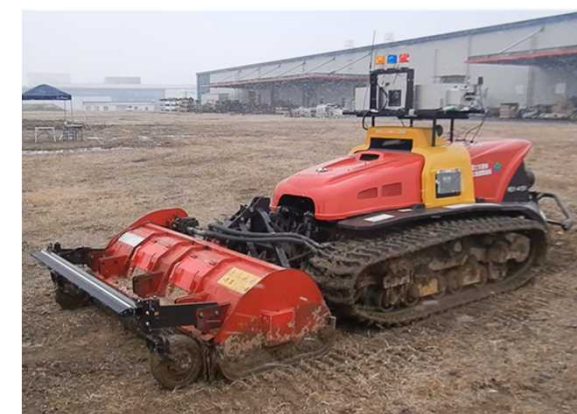
2号機の自動制御システム搭載

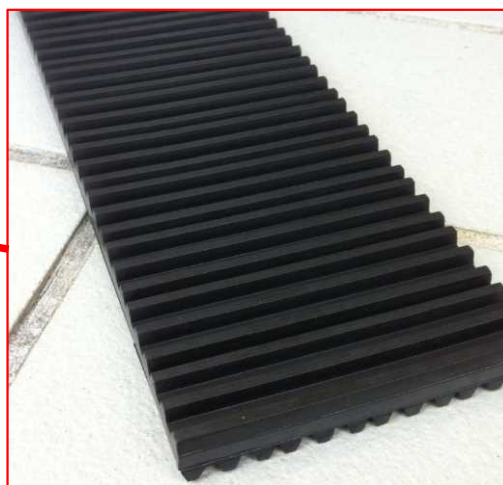
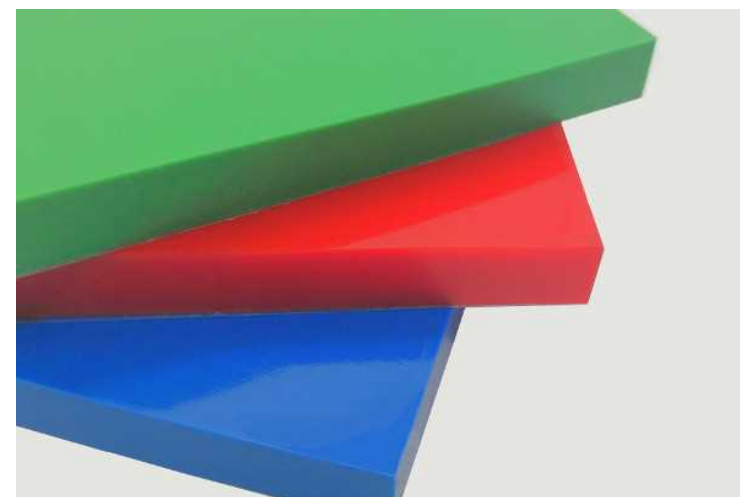
防振材(ノンブレンシート)の外観  
(令和5年9月使用予定)

- 令和5年9月実施予定の実証試験では、制御BOXの振動抑制のため、BOXと架台の間に衝撃吸収性の高い防振材(ノンブレンシート等)を設置する。また、その試験結果に基づき防振性の向上を検討し、制御BOX、架台等の修正設計を行う。

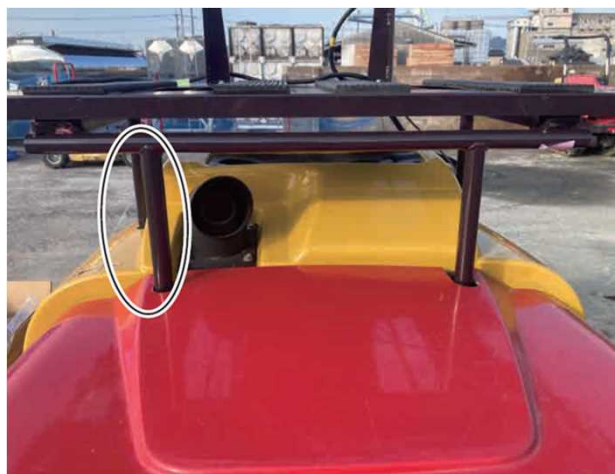
機能確認試験時(令和5年1月) 2号機 (R01-4151)

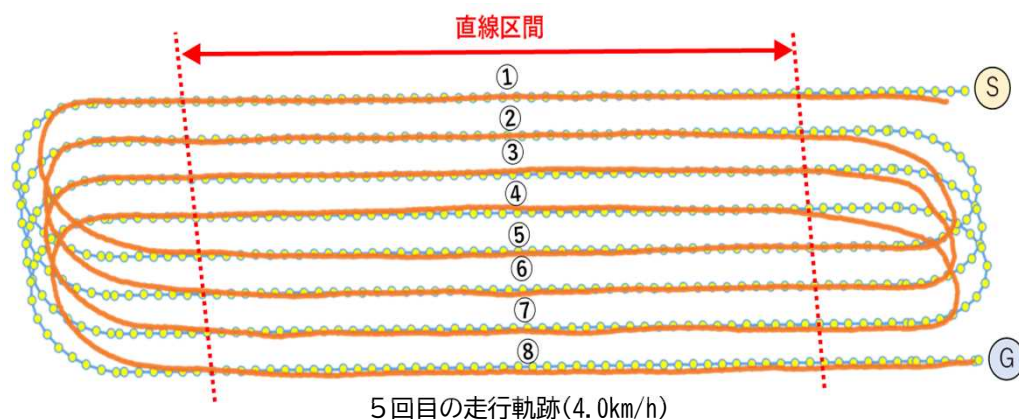
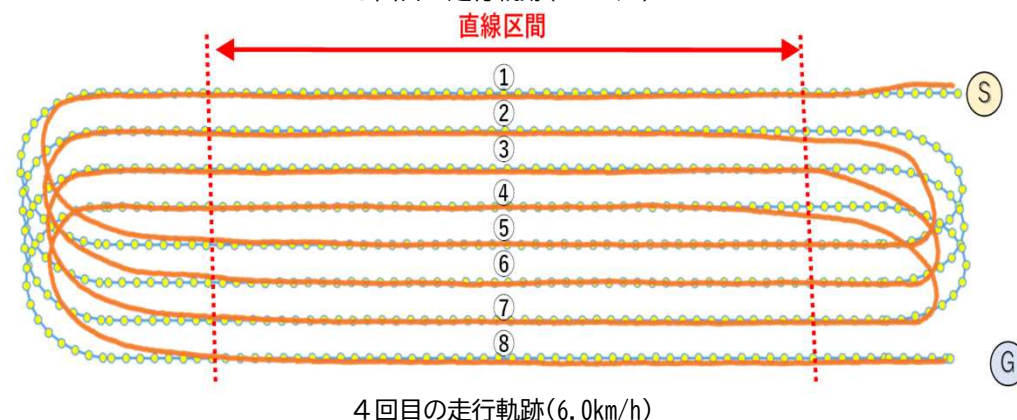
- 旋回区間で許容値(目標値：±250mm)を超えることが確認された。

直線区間における全データの比較(R3年度確認試験～R4年度実証実験)

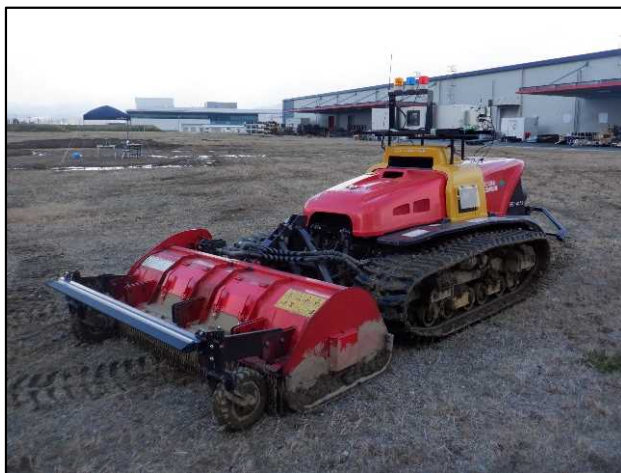
- ・対象機械 : 大型遠隔操縦式草刈機 R01-4151 (旭川開発建設部 旭川河川事務所)  
筑水キャニコム製 型式 CG750
- ・確認試験期間 : R5. 1. 23 ~ 1. 27
- ・確認試験場所 : 福岡県うきは市吉井町 筑水キャニコム工場敷地内 (傾斜の無い平坦な試験フィールド)
- ・搭載要素技術 : ①自動走行技術 (傾斜地対応技術、ショートカット動作解消対策を含む)  
②緊急停止技術  
(遠隔操作停止機能、エリア逸脱自動停止機能、接触自動停止機能 (前方のみ))  
③出来形計測技術  
※接触自動停止機能を除き、1号機 (30-4151 (9月実証試験で使用)) と同じ機能を有する

2号機 自動化技術搭載状況

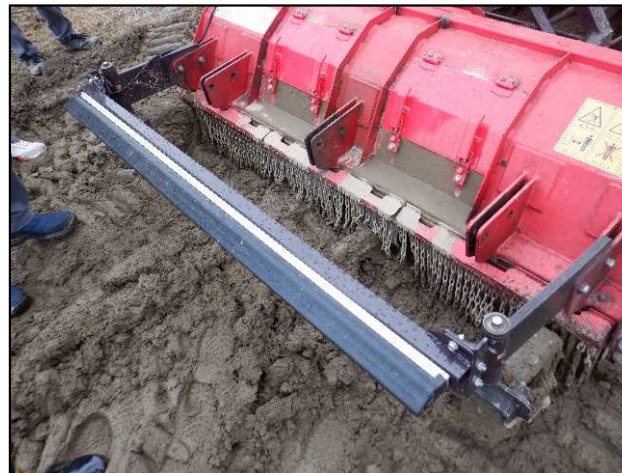
接触自動停止機能(バンパーセンサー)

- ・ バンパーセンサを取り付ける目的として、今後取り入れる予定である周辺探知技術で確認できない固定障害物(岩、倒木、不法投棄物など)と衝突した際に大型遠隔操縦式草刈機が緊急停止し、機械を故障させないことが第一目標である。
- ・ バンパーセンサを選定するにあたり、施工性を確保するため、繁茂した草と接触した際に、頻繁に大型遠隔操縦式草刈機が緊急停止しないようにする必要がある。
- ・ 繁茂した草と接触した際の応力や荷重に関する調査データがないことから、現場試験において調査を行った。

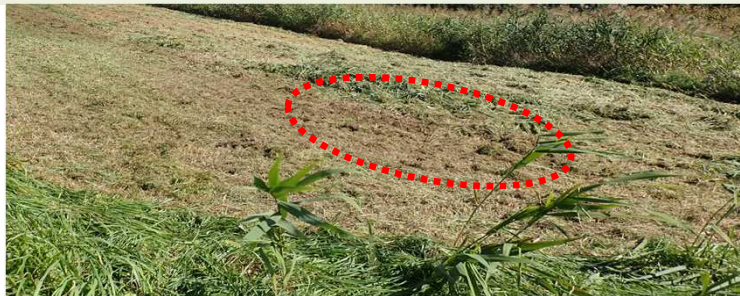
- ・ 旋回時の速度を4.0km/h、6.0km/hで実施した際の法面の損傷について確認を行った。
- ・ 各速度条件で法面の損傷に差は確認されず、表面の草が一部剥がれる程度の損傷であった。
- ・ 各走行パターンにおいては、スイッチバックが最も旋回時において法面への損傷が少ない結果となり、次に1本飛ばし、最も損傷が大きいのは $\alpha$ ターンであった。

1本飛ばし(直線・旋回 4.0km/h)

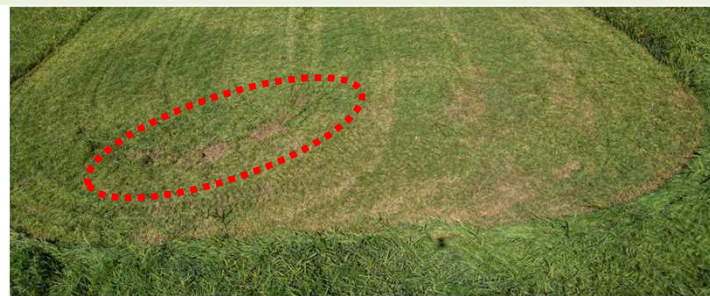
1本飛ばし(直線・旋回 6.0km/h)

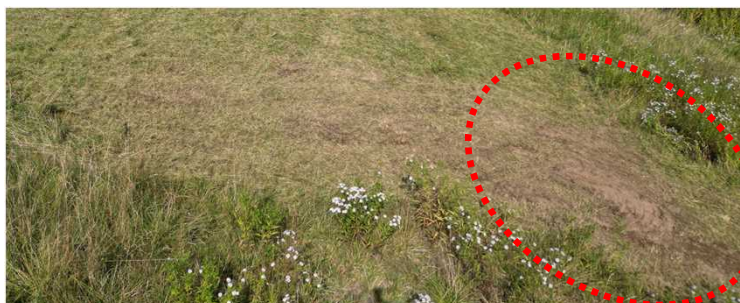
スイッチバック(直線・旋回 6.0km/h)

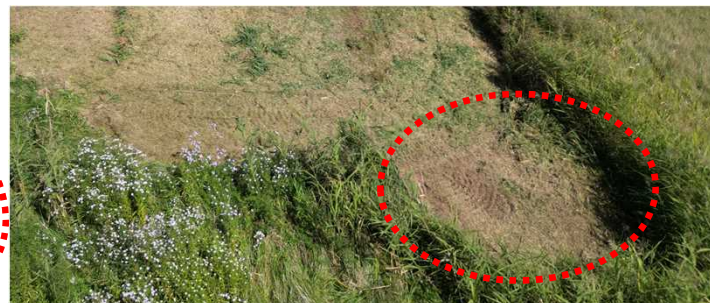
$\alpha$ ターン(直線・旋回 4.0km/h)

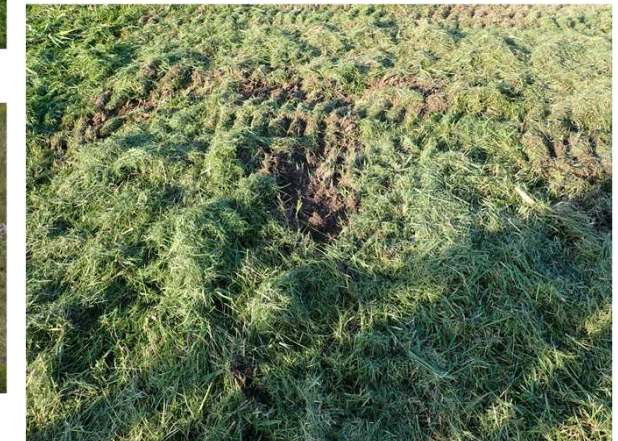
$\alpha$ ターン(直線・旋回 6.0km/h)

堤防の損傷状態

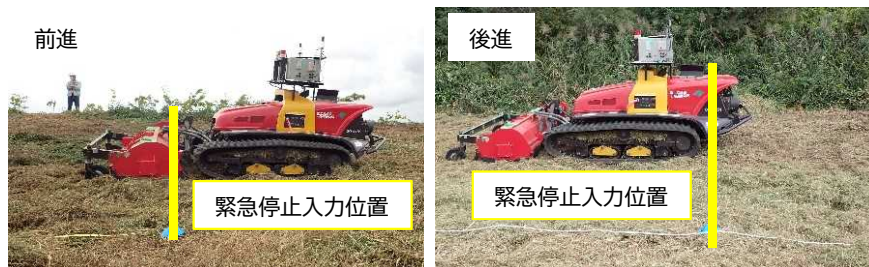
- 遠隔監視端末の緊急停止ボタンを操作し、停止までの時間と距離を確認。
- 目標停止時間の1秒以内を満たす結果となった。

緊急ボタンを押してから停止するまで(時速4.0km/h)

緊急停止ボタンを押してから停止するまでの時間・距離

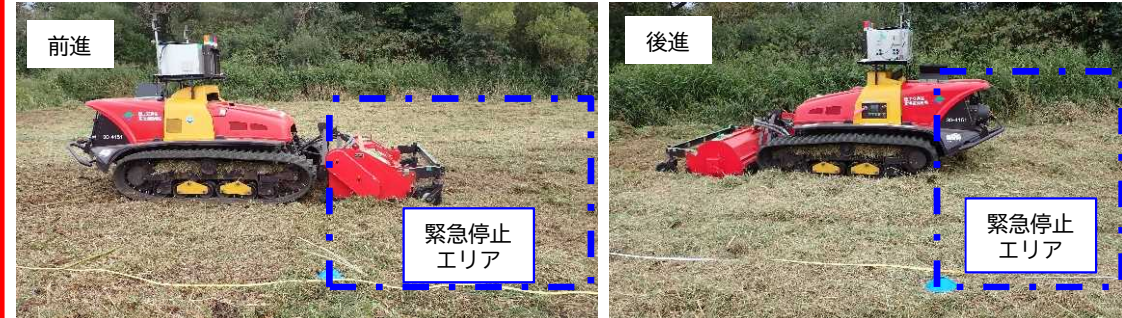
- 施工エリア逸脱時の自動停止を再現し、施工エリアを逸脱から停止までの時間と距離を確認。
- 停止時間は目標値の1秒以内を満たす結果となった。

緊急停止距離(時速6.0km/h)

施工エリア逸脱による緊急停止

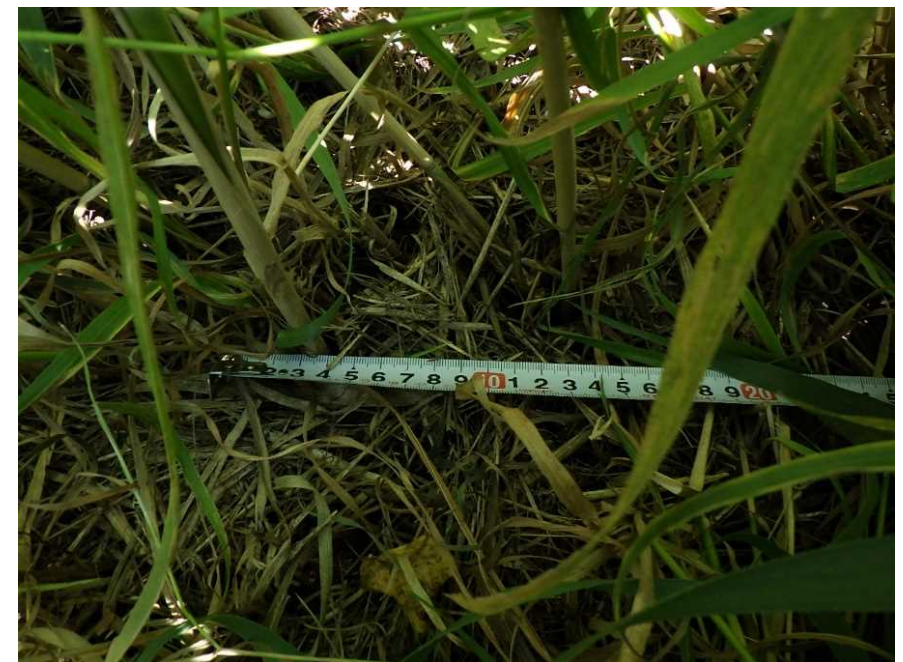
- ・ 実証実験にて、大型遠隔操縦式草刈機にバンパーセンサを模擬したアングルを取り付け、アングルの裏側にひずみゲージを左右中央の計3箇所貼付し、草がバンパーに接触した際に発生する応力を計測した。
- ・ 試験場所については、草丈1.5m~2.0mの草が繁茂した箇所では応力測定を実施し、茎径は最大で10mm程度であった。

実証実験地の雑草状況 最大茎径1cm程度

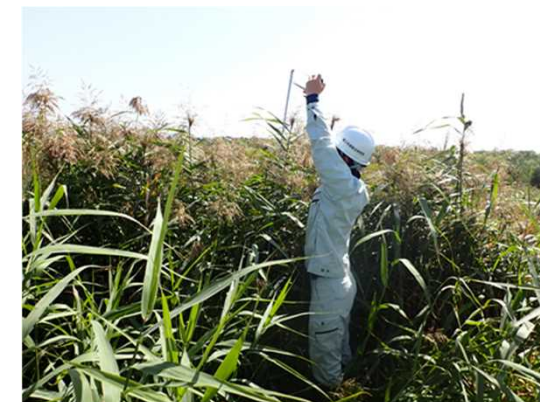
- 時速4.0km/hで走行し、雑草が繁茂した箇所にバンパーを衝突させた場合、バンパーの裏側中央の箇所で最大0.056N/mm<sup>2</sup>の応力が確認された。
- 現場の最大茎径が10mm程度であったことから、バンパーセンサに加わる荷重は1本あたり約11Nとなり、仮に、並列に密集した5本と接触した場合を想定して試算すると荷重は約56Nである。
- 現場によっては草の繁茂状況や草の種類が異なるため、バンパーセンサに加わる荷重が変動する可能性があるが、今回の応力測定結果を踏まえ、0～56Nの範囲では動作しないバンパーセンサを選定することとした。

現場状況

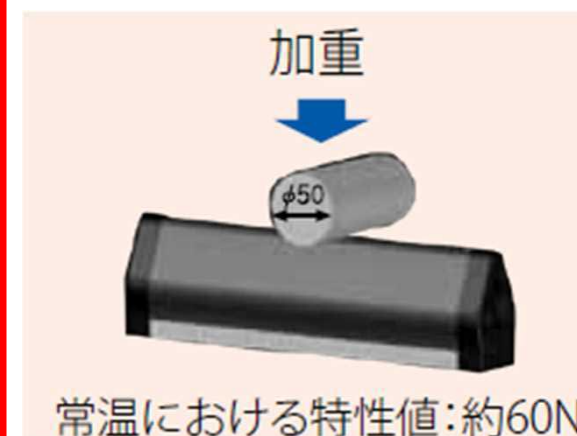
選定したエッジスイッチの動作荷重

- バンパーセンサとして用いられる製品はテープスイッチ、バンパースイッチ、エッジスイッチの3種類があり、動作荷重の範囲、使用温度の範囲、外被強度の高いゴム材、防水性、価格の総合評価からエッジスイッチを選定した。

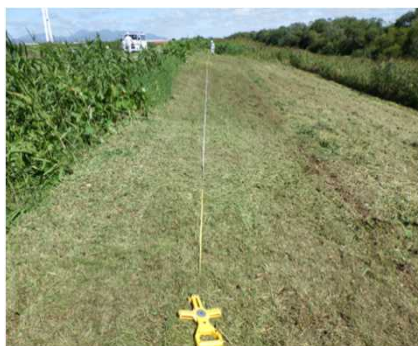
メジャーによる実施工面積の算出

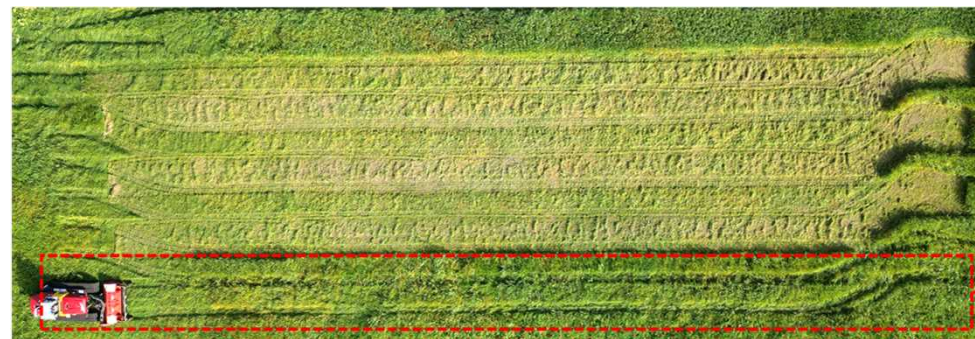
作業装置の  
未稼働レーン

スイッチバックによる実施工(実施工面積：297.3m<sup>2</sup>)

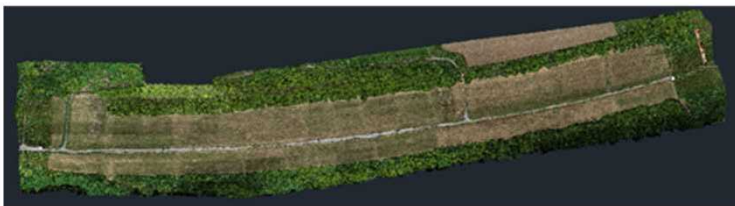
必要となるデータ

出来形帳票の自動出力を実装する際の事前準備として、エリアの位置情報などをまとめたデータと点群からオルソ画像も生成する必要がある。

集計表・施工エリア図・数量調書・写真をExcelファイルで自動作成する。

Windows環境でアプリケーションを使用し、事前処理システムのデータベースと、施工後に生成されるログデータなどを元に調書が作成される。

オルソ画像(座標を持った画像)

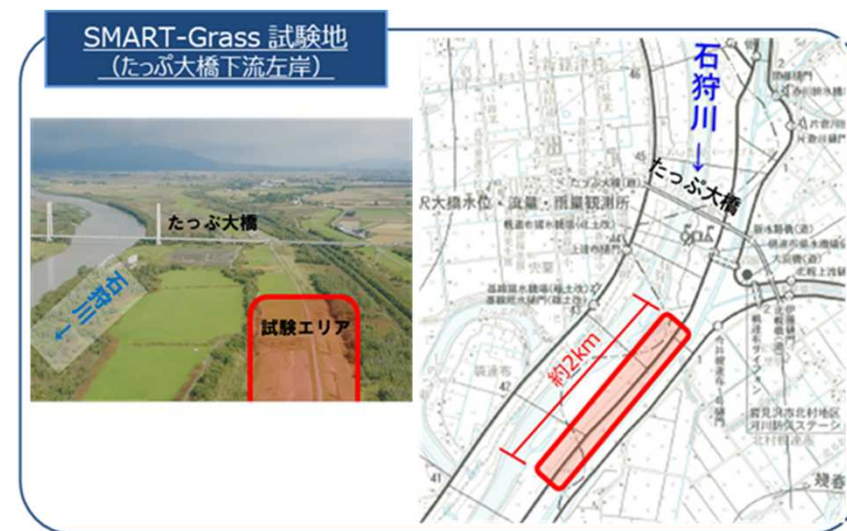
- ・ 場 所 : (令和4年度 第1回WGと同じ)  
札幌開発建設部 岩見沢河川事務所管内  
岩見沢市北村 石狩川 たっぷ大橋下流左岸  
KP43～44を予定
- ・ 試験期間 : R 5. 9. 中旬～10. 上旬

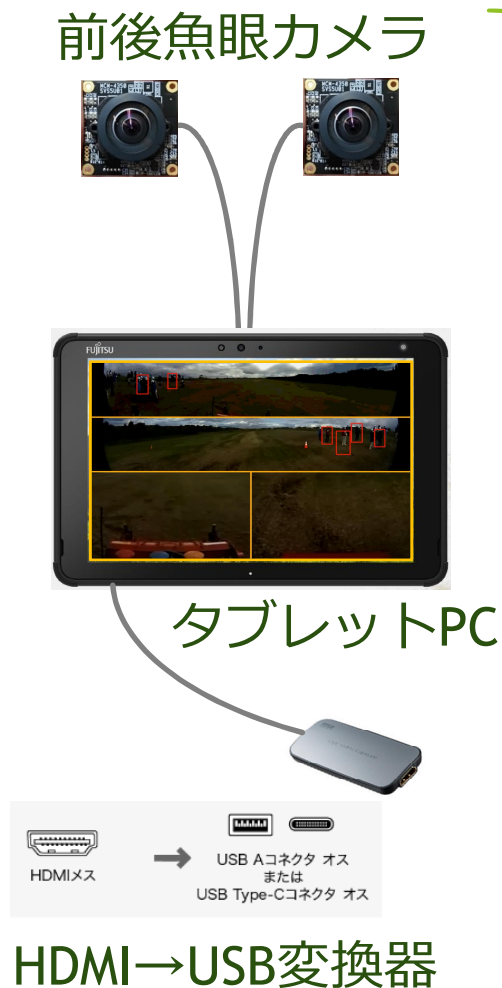
# 装置構成

パッケージ化

3Dプリンタ  
等による  
ケース製作

電源  
(AC100V)

映像出力  
(USB)

- ・ 通電による自動起動  
(BIOS設定、実行ファイルをスタートアップへ)
- ・ 通電断による自動シャットダウン  
(プログラム処理 or バッテリー管理設定)
- ・ 単純な映像出力  
(webカメラと同様に扱える)
- ・ 検知プログラム更新作業の簡易化  
(実行ファイルを指定箇所に保存するのみ)

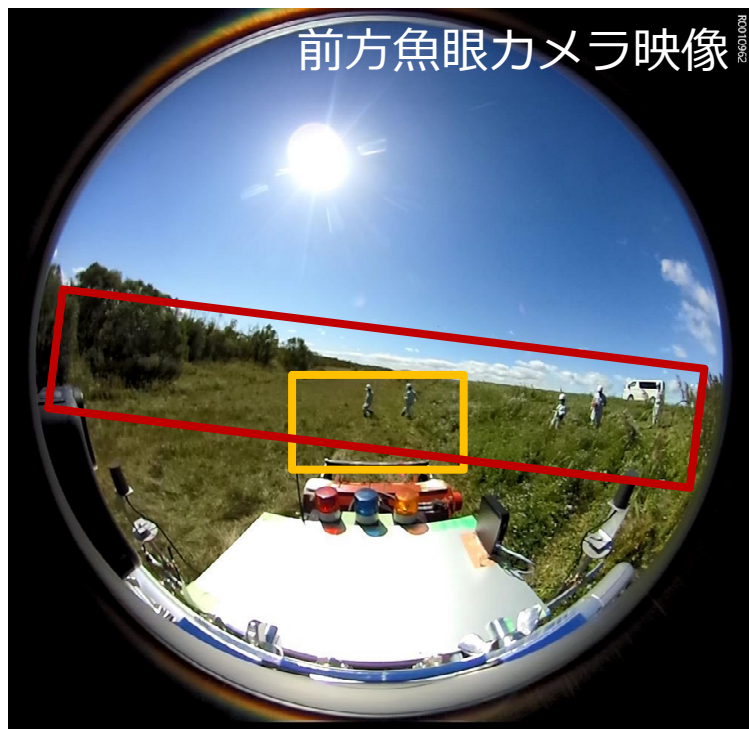
# 映像トリミング処理

※ 後方も同様に処理

前方障害物探知用映像

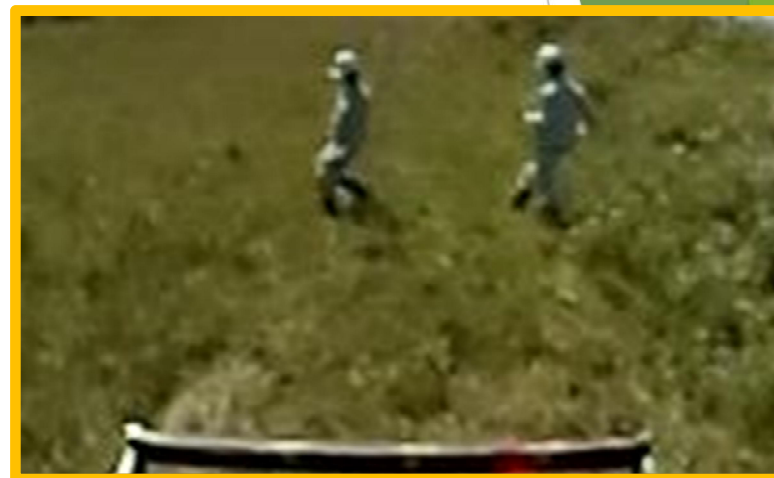
前方周囲監視用映像

タブレットPCの傾きにより映像を回転 → 映像の水平を維持

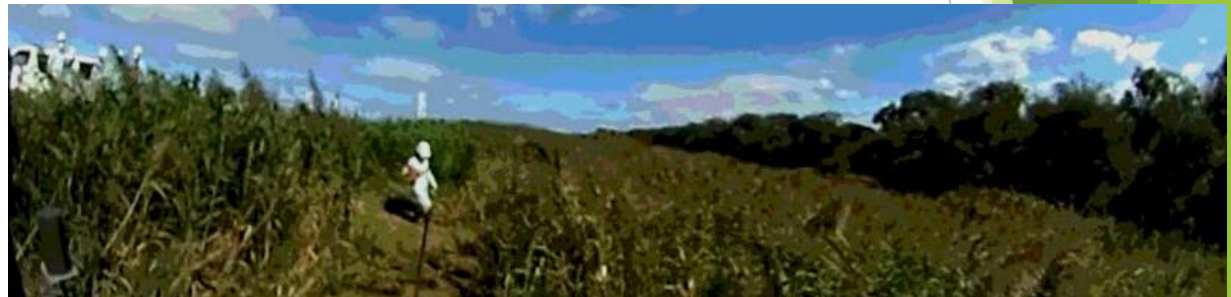
R G B

画像から同系色を多い順に排除して行き、残った色を物体として検知（2種の色空間で試行検討）

（減色処理後）

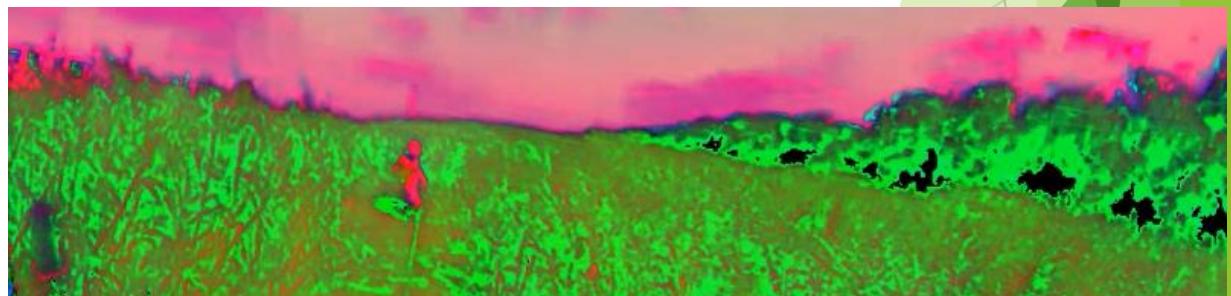
H S V

（減色処理後）

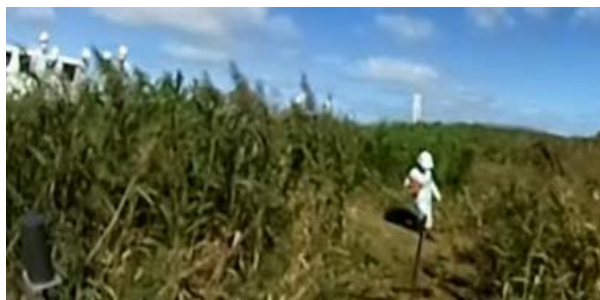
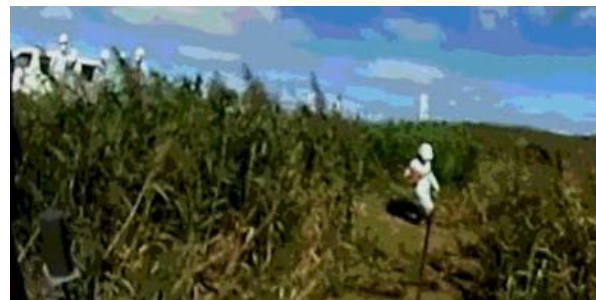
## 減色処理

画像の24ビットカラー（1677万色）を減色（ポスタ  
リゼーション）し、色相検知に係る計算量を軽減
