棒形スキャナ
～小径孔を利用したコンクリート構造物の内部診断技術～

西松建設(株) 原田 耕司

棒形スキャナの概要

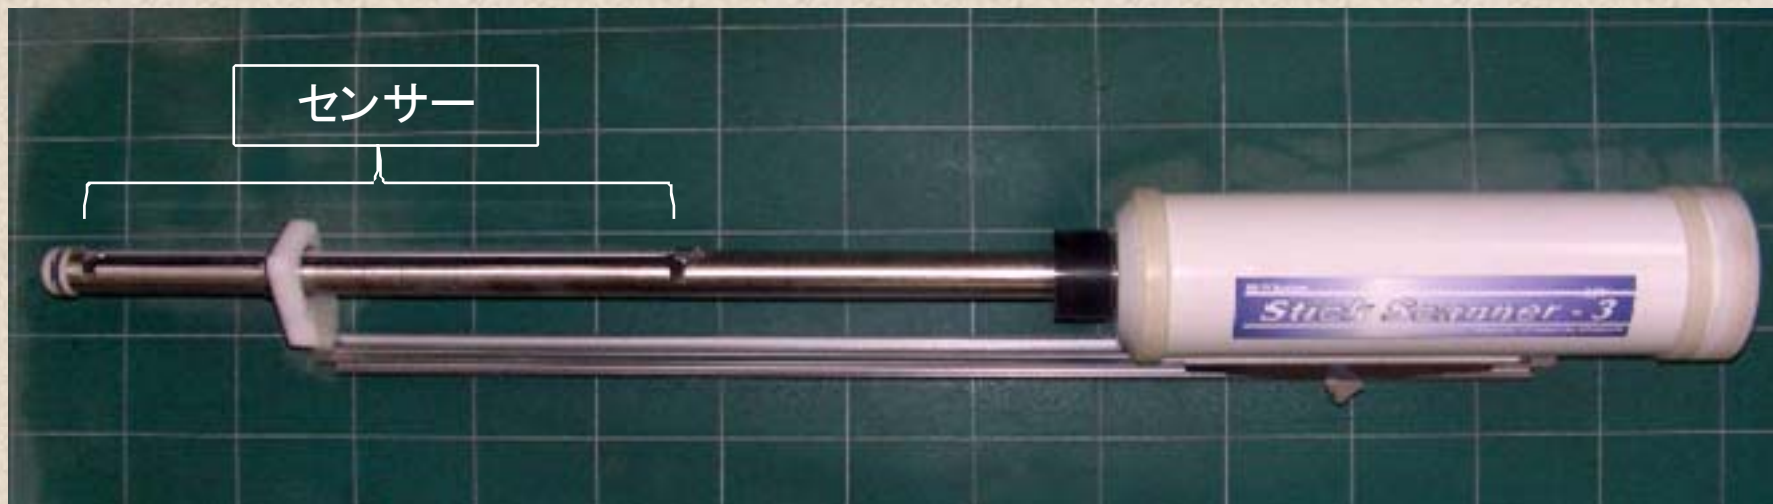
仕様

センサ センサタイプ: CISラインセンサ
センサ長: 210mm
解像度: 600dpi (1pixel: 0.042mm)

記録 画像: 24ビットカラー
ビットマップ画像 (BMP)
保存方法: SDカードまたはUSBコード
接続に直接PCに保存

検査孔 検査孔径: $\phi 25\text{mm}$ (支持リング等の
変更により $\phi 24 \sim 27\text{mm}$
まで対応可能)

最大検査長: 350mm

本体 全長: 662mm
質量: 1.4kg (電池を除く)

電源 電池駆動: 単3電池4本

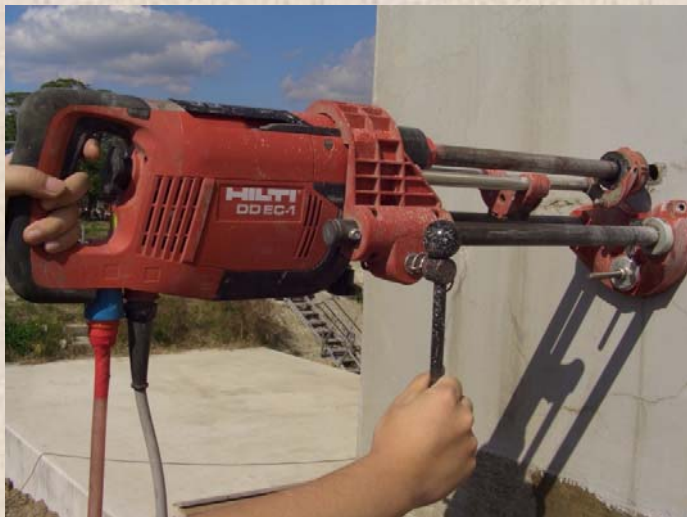
削孔(小型コアドリルで削孔)

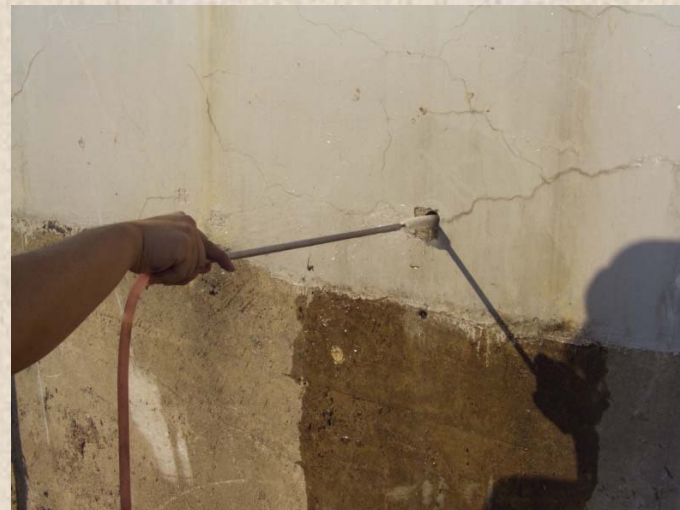
洗浄(水を流しながらブラシで孔内を洗浄)

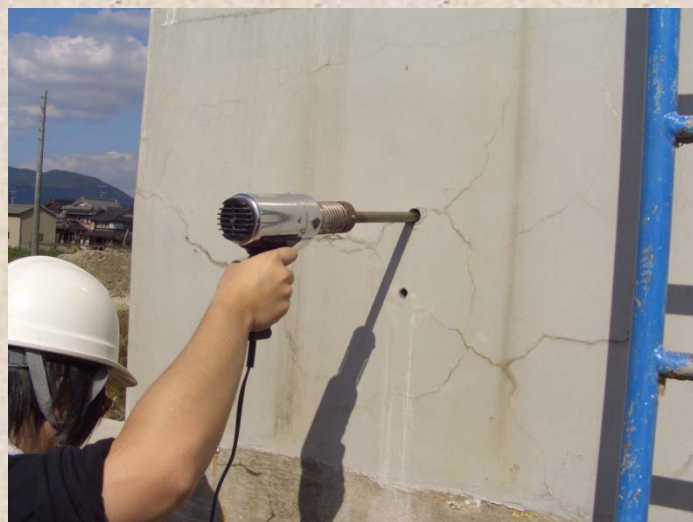
乾燥(パイプを取り付けたドライヤで乾燥)

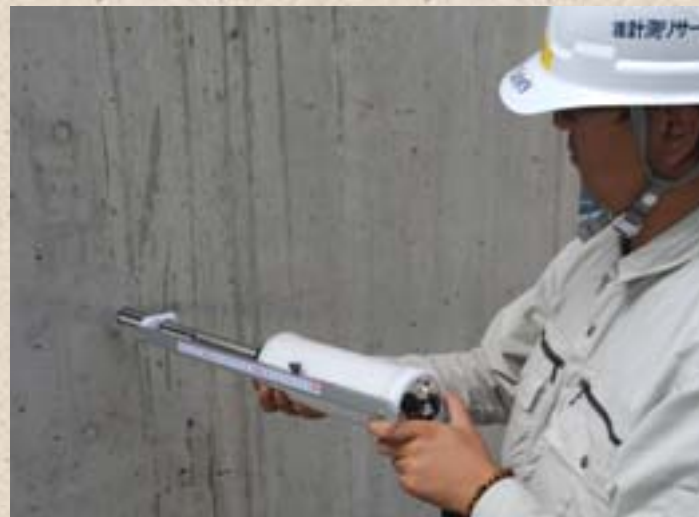
スキャニング(スキャニングリングを回転させ撮影)

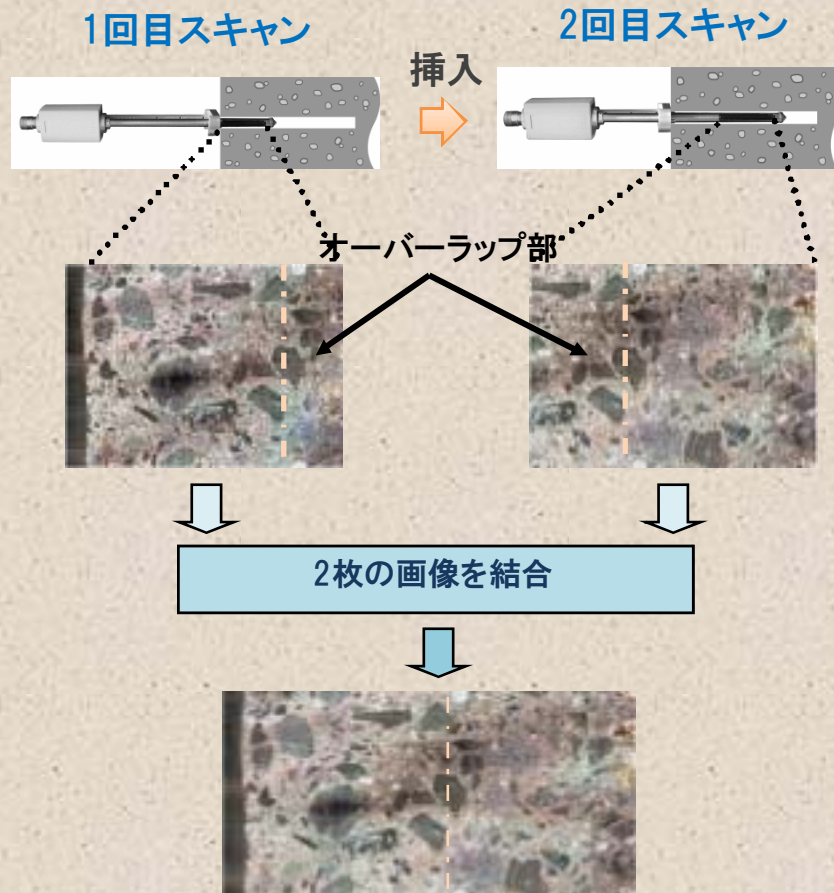
画像結合

- ひずみの無い画像が取得できるため画像の結合を精度良く行なうことができる

⇒ 検査孔全体を1枚の画像として記録でき、

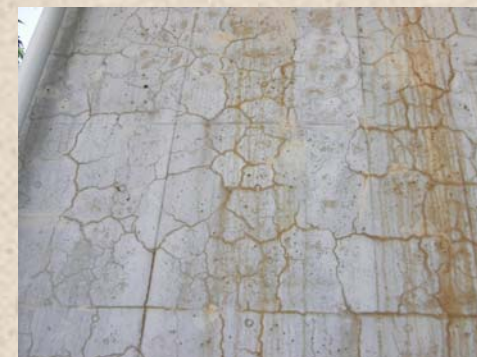
調査事例 2

高架橋橋脚のASRによるひび割れ (鉄道橋)

- ▶ ASR特有の骨材を貫通するひび割れや反応リムが確認できる
- ▶ 中性化試験を同時に行った。ひび割れ部で中性化深さが深くなっている

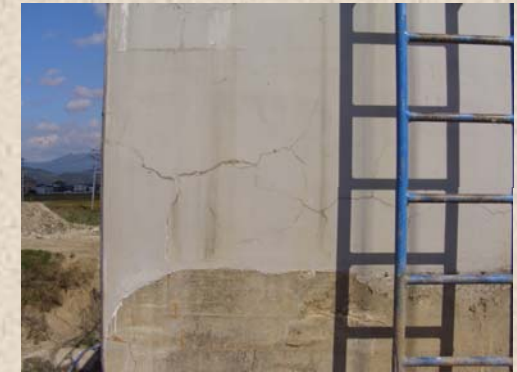
調査事例 3

RC樋門に発生したASRのひび割れ（河川構造物）

- ▶ ASR特有の骨材を貫通するひび割れや反応リムが確認できる
- ▶ かぶり側は表面に対して直角方向のひび割れ、鉄筋以深は表面と平行なひび割れのパターン

鉄筋の拘束による影響が明らかとなった

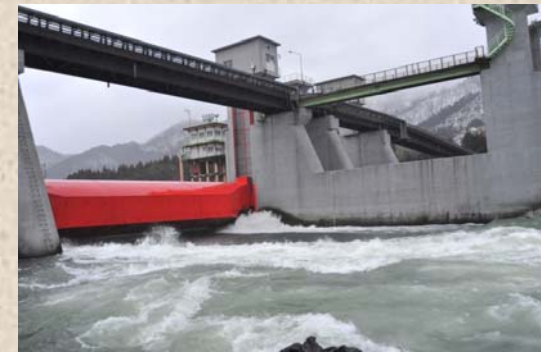
調査事例 4

頭首工堰柱部に発生した凍害によるひび割れ
(河川構造物)

- ▶ 凍害特有の層状のひび割れが確認できる

⇒ 通常のコア抜き法ではコアがバラバラに採取されひび割れ測定は不可能

- ▶ 各部のひび割れ幅の計測を実施し、凍害による劣化深度を特定

⇒ 補修設計(はつり深さ)に活用

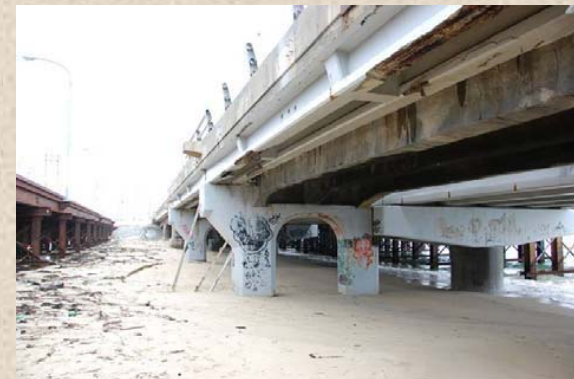
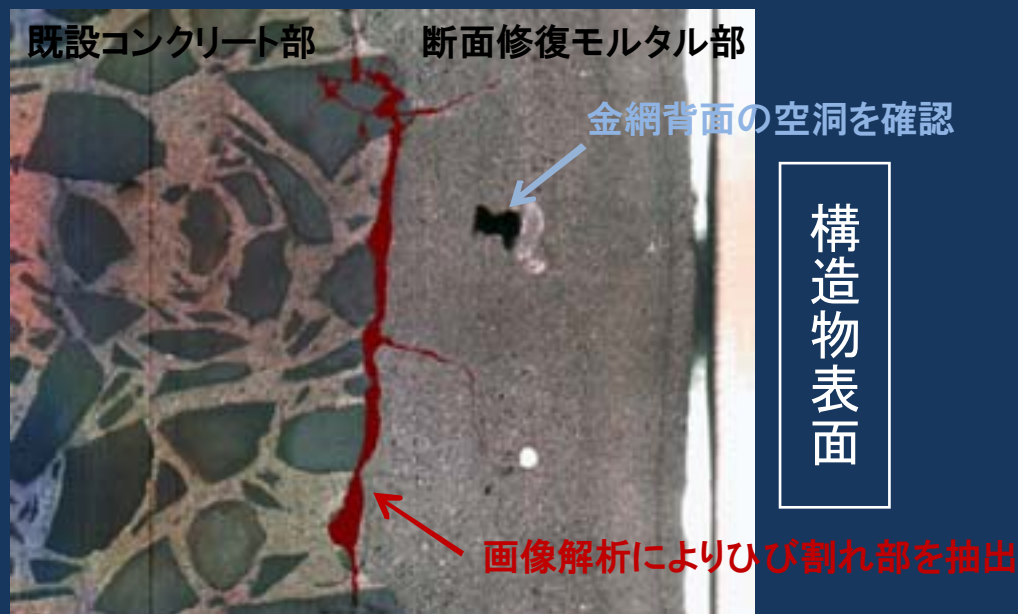
調査事例 6

RC桁ウェブ面断面修復モルタルの付着状況（道路橋）

- ▶ 桁撤去後，補修履歴および界面の状況を確認するために棒形スキャナで調査
- ▶ 既設コンクリート部と断面修復モルタル部の間にはく離が生じている
- ▶ 断面修復モルタル部には金網が配置されており，金網の背面には空洞が存在する

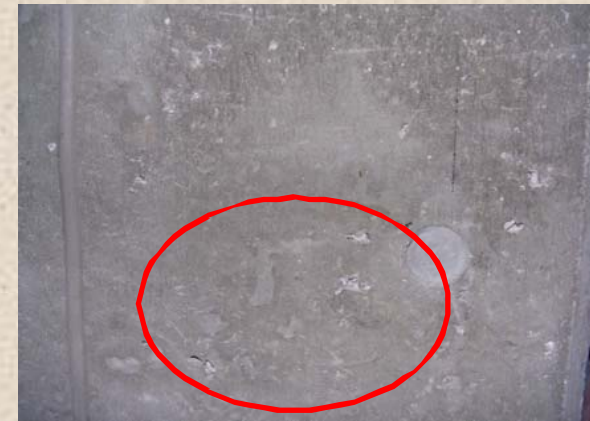
調査事例 7

RC建築物1階柱の内部のジャンカの状況 (建築物)

▶ 画像解析によりジャンカによる空隙部の面積(赤色部分), 劣化深度を算出

➡ スキャン全面積: 5550.0mm²
空隙面積: 602.6mm²
空隙率: 10.9%
劣化深度: 67mm

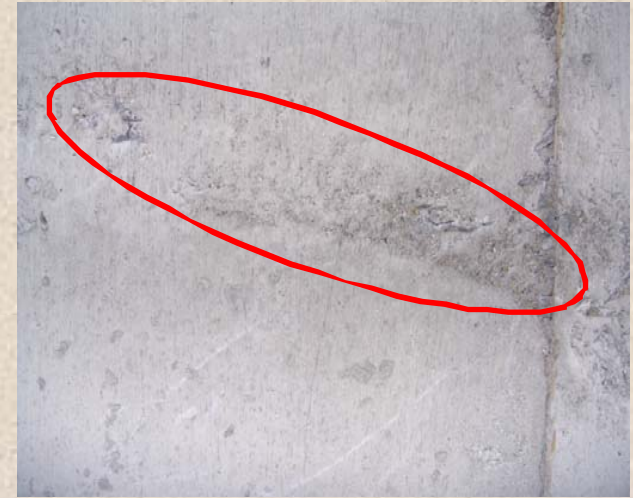
調査事例 9

RC建築物1階壁のコールドジョイントの状況(建築物)

- ▶ 画像解析によりコールドジョイントによる空隙部の面積(赤色部分), 劣化深度を算出

➡ 全面積 : 6856.2mm²
空隙面積 : 200.1mm²
空隙率 : 2.9%
劣化深度 : 86mm
