# 凍結防止剤散布支援技術による散布作業の負担軽減および的確性向上について

徳永ロベルト\*1、佐藤賢治\*2、齊田光\*1、星卓見\*1、佐藤昌哉\*1

寒地土木研究所では、オペの作業経験や熟練度に左右されず、かつ一人乗車体制でも安全で確実な凍結防止剤散布作業を可能とする支援技術の確立を目指している。そのため、著者らは試験道路における被験者実験において凍結防止剤散布支援技術が散布作業にもたらす効果について調べている。2018年冬期の実験では、散布支援の有無・種別に①支援なし、②情報のみ、③情報＋音声操作機能（以下、音操）および④情報＋音操＋自動散布機能（以下、自散）による4つの試験条件を設定し、これらの条件下における運転中の被験者の散布作業状況の変化の有無・度合いを把握した。本報では、上記実験の概要、主な結果および今後の展望について述べる。

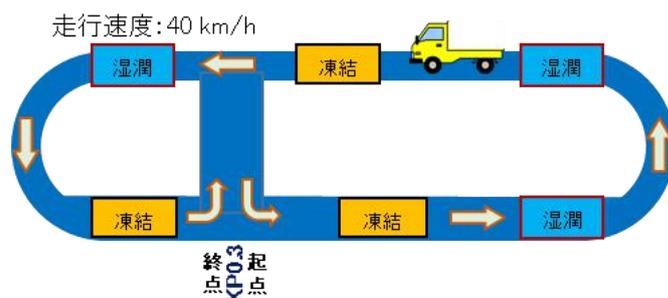
図1 実験コースと凍結・湿潤路面区間の配置例

本実験では、試験道路周回路全区間を使用し、試験車両は実験コースのKP0.3付近を起終点に反時計周りで周回路を約40km/hで走行した（図1）。また、実験コースの路面状態は乾燥路面を主とし、コース内一部には100mの湿潤路面および凍結路面を各3区間（計6区間）人工的に作製した。被験者には、この内の4区間において散布作業を

被験者実験は、2018年1月29日～2月1日の夜間（計4日間）において、当研究所が所有する苫小牧寒地試験道路で行った。当該試験道路は、延長2,700mの長円形周回路で、アスファルト舗装された直線部2区間（片側2車線区間1,200mおよび片側1車線1,200m）および半径50mの曲線部2区間によって構成されており、各車線の幅員は3.5mで直線部は2%の横断勾配を有する。なお、実験コースとなった周回路において街路灯等の照明施設は整備されていない。

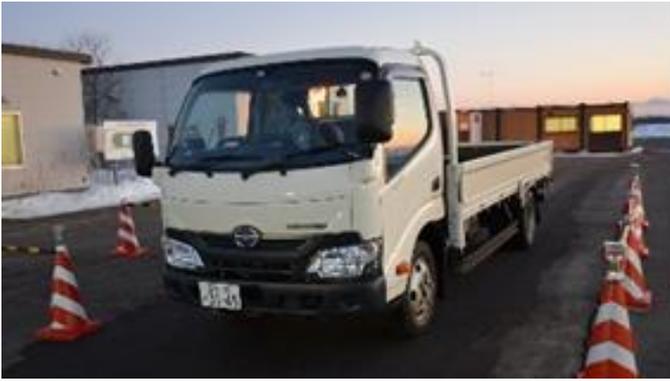
写真1 被験者実験に使用した試験車両

実験には、写真1に示す2トントラック（AT車・平ボディ）を模擬散布車両として用い、当該車両を被験者が運転し、助手席には実験担当者が同乗した。

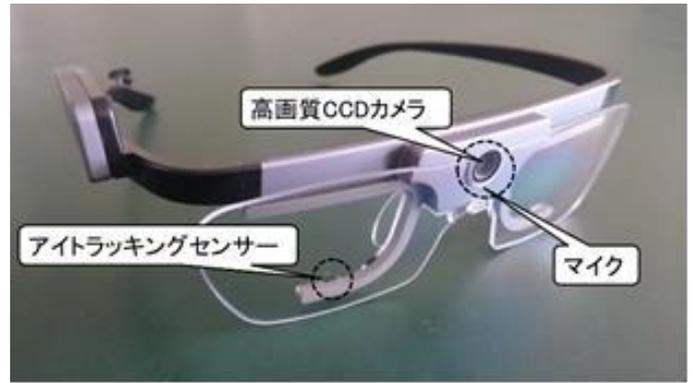
写真3 アイトラッキング装置

被験者は、被験者待合室にて実験担当者から配布された質問用紙に氏名等を記入した後、本実験の目的、実験概要、個人情報保護に関する事項および安全確保に関する留意点について説明を受け、実験協力承諾書用紙に同意の署名をした。その後、実験コース、試験車両、車内の各種装置等に関する説明を受け、完全に理解するまで各事項を繰り返し確認した。また、主観的MW評価用のNASA-TLXについても説明を受け、アンケート票の記入要領等について習得した。その後、注視点計測のためにアイトラッキング装置を被験者に装着し、調整および動作確認を行った。

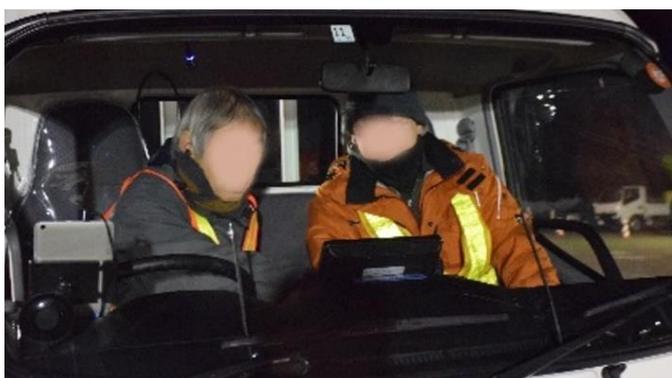
写真4 被験者による各機器の確認状況

被験者は、実験コース起終点に停車した試験車両の運転席に乗り、車載情報端末、散布制御装置の位置確認や操作方法について助手席に同乗した実験担当者と確認した（写真4）。

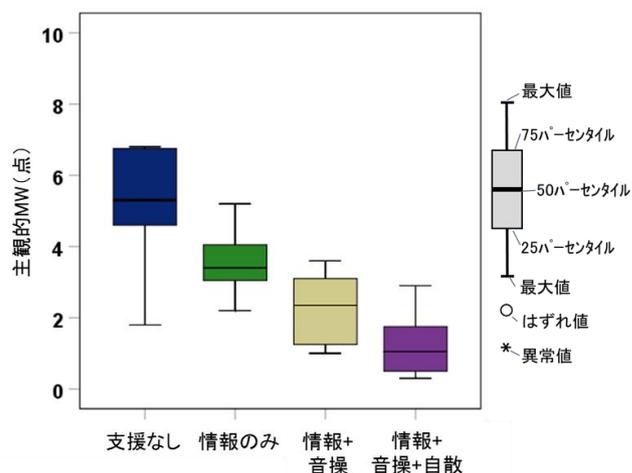
図3 散布支援の有無・種別による主観的MW

支援なしにおける被験者の平均主観的MWは、5.2点となり、4つの条件の中で評価点（精神的負荷）が最も高かった。また、散布支援が情報のみの時の平均主観的MWは3.5点となり、情報提供によって被験者の主観的MWが軽減することを確認した。更に、散布支援が情報+音操

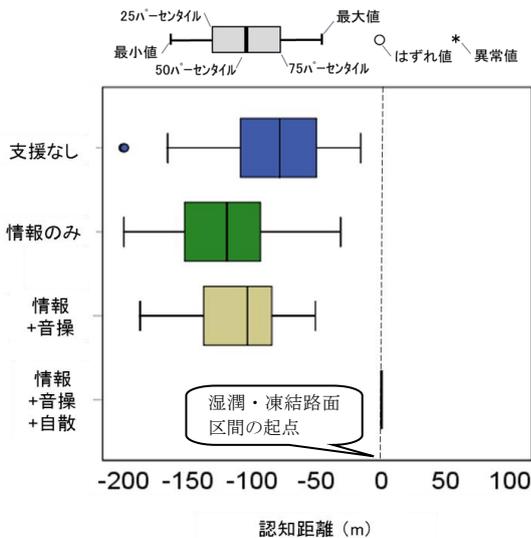
図4 散布支援の有無・種別による認知距離

支援なしにおける被験者の平均認知距離は、-87mであった。他方、散布支援が情報のみの時の平均認知距離は-123mとなり、支援なしの時より平均認知距離が大きく伸びた。また、散布支援が情報+音操の時の平均認知距離は-110mとなった。なお、情報+音操+自散の場合は、湿潤・凍結路面区間の起点において電源ON・散布量設定・散布ONが自動的にかつ同時に作動したため、平均認知距離を0mとした。これらの結果から、散布支援が情報のみおよび情報+音操の場合、被験者は支援なしに比べてより手前で散布すべき区間を認知できるようになり、散布判

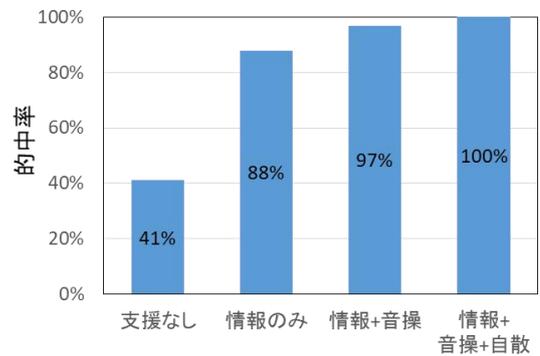
図5 散布支援の有無・種別による判断の的中率

支援なしの的中率は41%と最も低い結果を示した。また、情報のみの的中率は88%であった。更に、情報+音操の的中率は97%であった。なお、被験者の判断が含まれない情報+音操+自散の的中率は100%とした。これらの結果は、情報のみおよび情報+音操による散布支援が被験者の路面状態の判断の的中率向上に貢献することを示した。また、散布支援が情報+音操+自散の場合、運転中の路面状態の判断（散布量の設定）が不要となり、被験者はここでも運転のみに専念できたと考えられる。

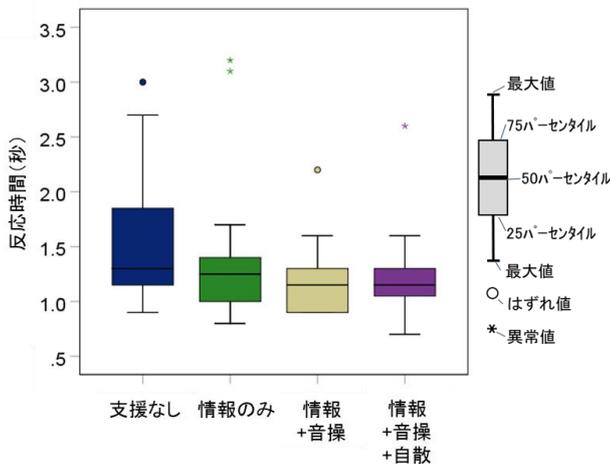
図6 散布支援の有無・種別による反応時間

平均反応時間が1.2秒と情報+音操の時と同じ結果を示した。これらの結果から、散布支援は被験者の反応時間短縮やエラー（見落とし）の軽減に寄与していると考えられる。

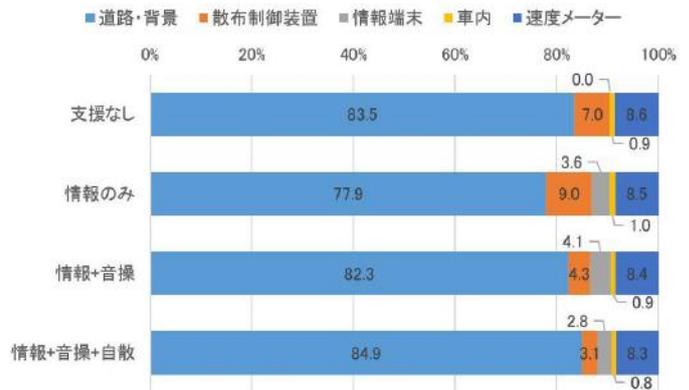
図7 散布支援の有無・種別による注視率（認知区間）

情報+音操では、5エリアの中で道路・背景の注視率が最も高く、82.3%と情報のみより増加し、支援なしの注視率に近づいた。他方、散布制御装置・情報端末の注視率は、それぞれが4.3%および4.1%となり、当該2エリアで情報のみのそれより減少した。

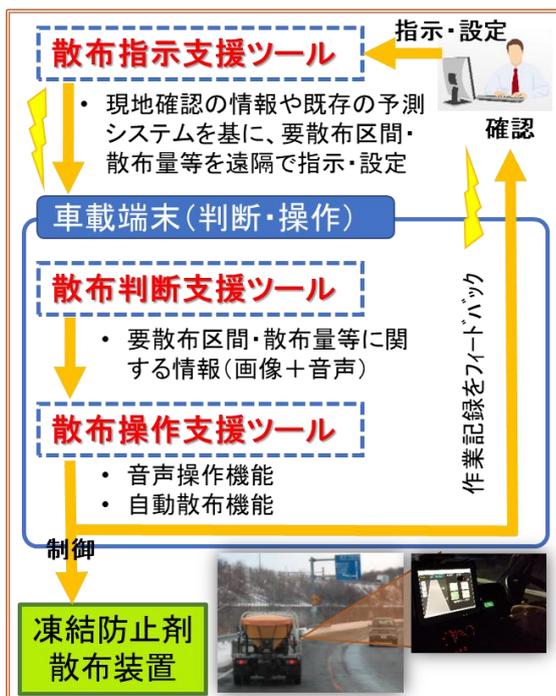
凍結防止剤散布支援技術の概念図

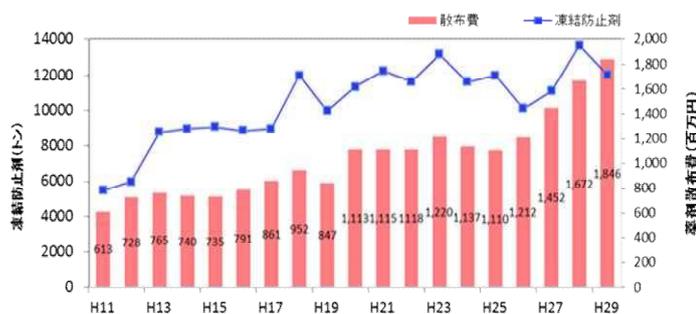
図. 2 凍結防止剤散布量の推移（北海道除雪積算調査書H29）

冬期道路の管理には、毎年多大な費用が必要である。路面凍結防止のため、凍結防止剤散布作業が重要視されており、散布量および散布費用が年々増加している。しかし、昨今の予算制約によってより効果的・効率的な冬期路面管理が求められている。

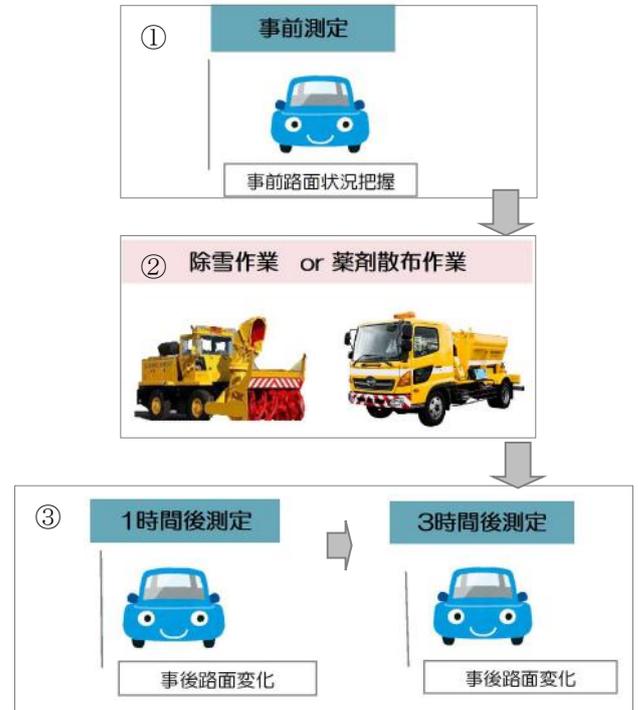
図. 5 調査の流れ

散布作業・除雪作業を実施した1時間後、3時間後に路面すべり摩擦係数を再度測定する。

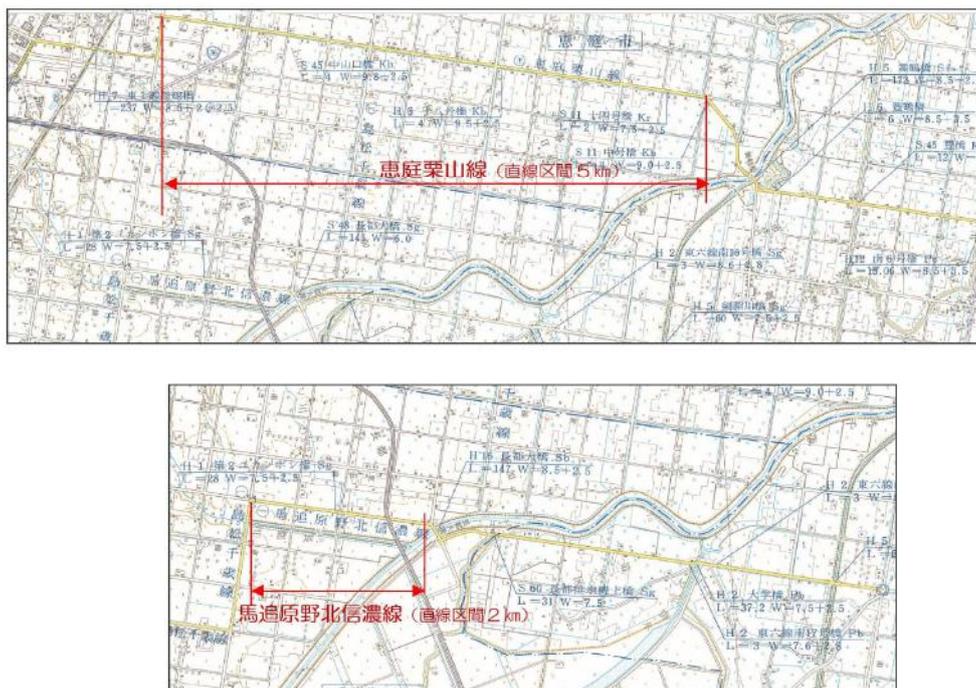
図. 4 道道恵庭栗山線、道道馬追原野北信濃線

差点部、郊外部の曲線部、および路面状態により重大事故発生の恐れが大きい区間を避けるものとし、千歳出張所管内の郊外部2車線道路「恵庭栗山線」、「馬追原野北信濃線」の一部直線区間を調査対象として選定する(図. 4)。

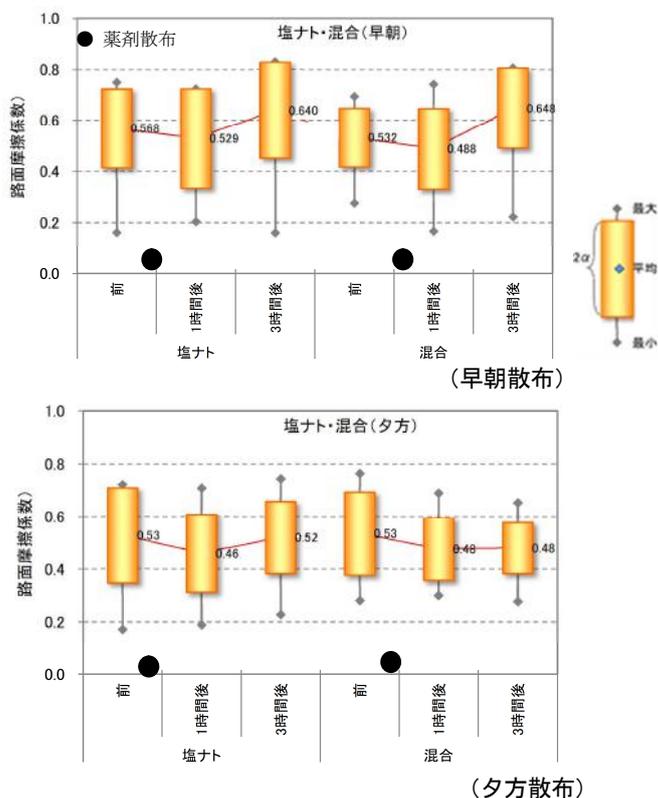
図. 7 散布前後の路面摩擦係数の平均値・標準偏差値

恵庭栗山線の早朝と夕方の散布結果を図. 7に示す。横軸は時間、薬剤散布「前」、散布「1時間後」、「3時間後」、縦軸は、24箇所の路面すべり摩擦係数の平均値、最大最小値、および標準偏差値である。上のグラフは早朝、下のグラフは夕方散布の結果である。

薬剤散布の時間（早朝・夕方）に関係なく、散布前より、散布1時間後の路面すべり摩擦係数の平均値が僅かながら下降したが、3時間後に上昇に転じた。この傾向は、「塩ナト」と「混合物」に関係なく概ね同じである。標準偏差値も大きな差が見られなかった。

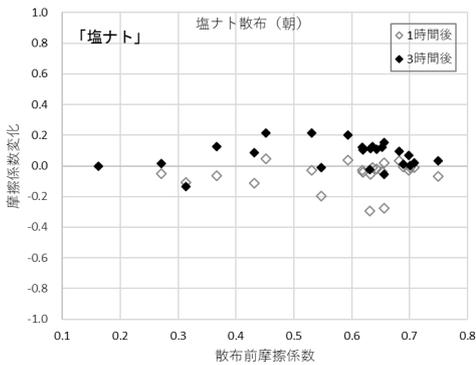
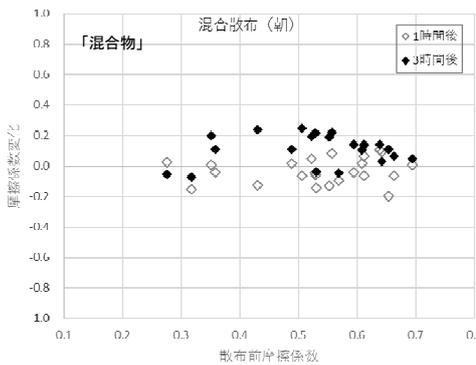
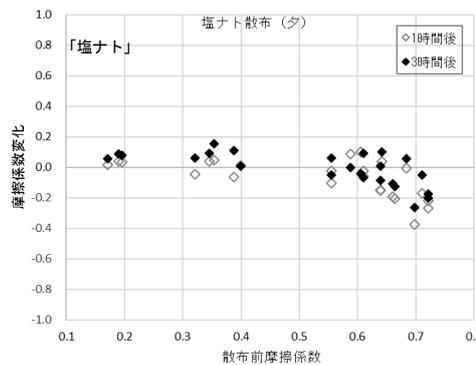
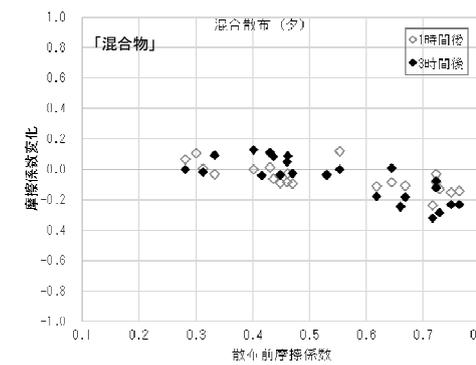
図. 8 散布前後の摩擦係数の変化 (薬剤種類の検討)

図. 8は、個々の箇所の、散布前と散布1時間後、散布3時間後の路面すべり摩擦係数の変化を示したものである。横軸は、散布前の摩擦係数である。縦軸は、散布前と1時間後の摩擦係数の差、散布前と3時間後の差であ

る。この差がプラスなら、散布後路面すべり摩擦係数が上昇し、マイナスなら下降することを意味する。

上の2つのグラフは、早朝散布の結果であり、下の2つのグラフは夕方散布の結果である。

早朝散布では、「塩ナト」と「混合物」のいずれも散布1時間後、路面すべり摩擦係数にあまり変化がないが、散布前に摩擦係数が0.5以上の箇所においては、僅かながら低下した。3時間後、ほとんどの箇所の路面すべり摩擦係が上昇し、路面改善が見られた。

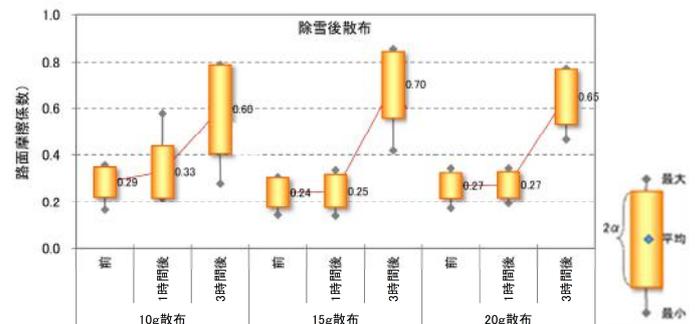
図. 9 散布前後の路面すべり摩擦係数の平均値・標準偏差値

横軸は時間、散布「前」、散布「1時間後」、「3時間後」、縦軸は、グループ毎の路面すべり摩擦係数の平均値、最大最小値、および標準偏差値を示す。

比較の結果、散布前、散布1時間後の路面すべり摩擦係数の平均値、および標準偏差値は概ね同じであったが、3時間後に大きく上昇した。この傾向は、散布量の相違に関係なく概ね同じである。

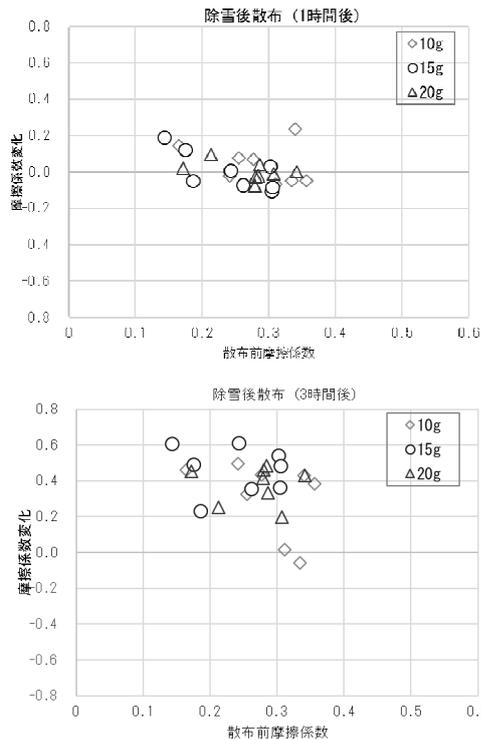
図. 10 散布前後の路面すべり摩擦係数の変化（散布量検討）

図. 10は、個々の箇所の、散布前と散布1時間後、散布3時間後の路面すべり摩擦係数の変化を示したものである。

横軸は、散布前の路面すべり摩擦係数、縦軸は、散布前と散布後の路面すべり摩擦係数の差 (変化) である。上のグラフは、散布前と散布1時間後の差、下のグラフは、散布前と散布3時間後の差を示す。

散布1時間後、散布量に関係なくほぼすべての箇所において、路面すべり摩擦係数が僅かの変化を示し、散布3時間後に、大多数の箇所の摩擦係数が大きく上昇した。

果から、路面すべり摩擦係数の変化が、他の箇所と異なる動きの箇所も見られた。図. 10では、散布量が10g/m<sup>2</sup>に1箇所、図. 12では、散布量15g/m<sup>2</sup>に1箇所、図. 14では、散布量が15g/m<sup>2</sup>に1箇所である。これらは、すべて同じ箇所である。下図（図. 15）に示す調査区間の起点側交差点である。

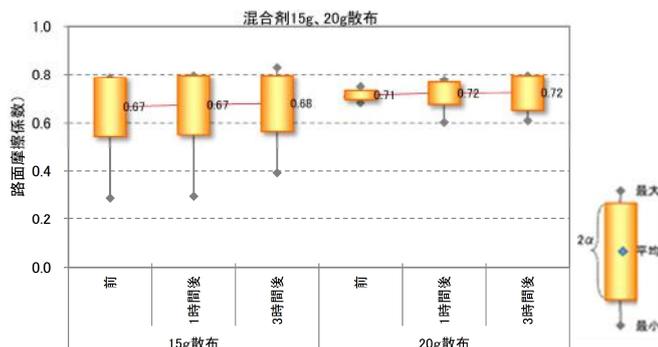
図. 11 散布前後の路面摩擦係数の平均値・標準偏差値

図. 11の横軸は時間、散布「前」、散布「1時間後」、散布「3時間後」、縦軸は、グループ毎の路面すべり摩擦係数の平均値、最大最小値、および標準偏差値である。

調査の結果、散布前、散布1時間後、3時間後の平均値、および標準偏差値の変化は、散布量に関係なく概ね同じである。

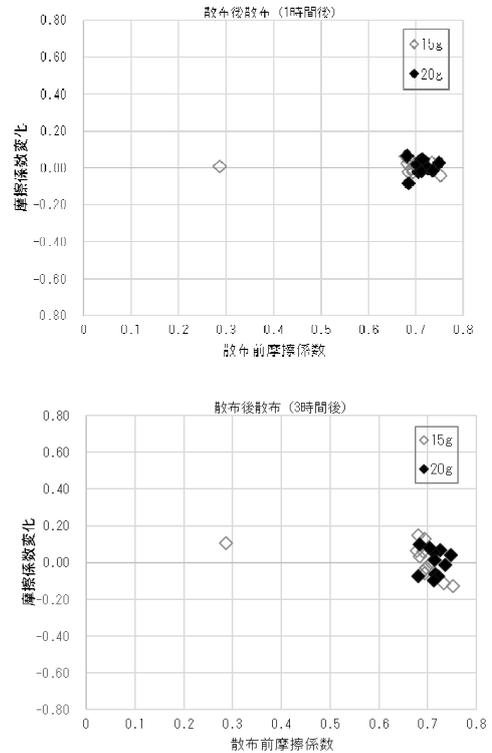
図. 12 散布前後の路面すべり摩擦係数の変化（散布量検討）

図. 12は、個々の箇所の、散布前と散布1時間後、散布3時間後の路面すべり摩擦係数の差を示したものである。上のグラフは、散布前と散布1時間後、下のグラフは、散布前と散布3時間後の差を示す。

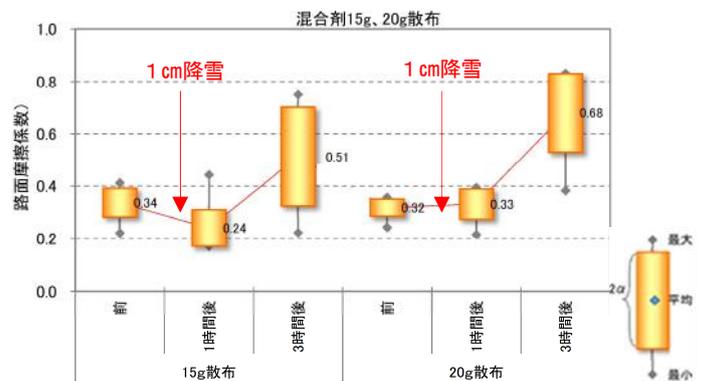
図. 13 散布前後の路面摩擦係数の平均値・標準偏差値

図. 13にグループ毎の路面すべり摩擦係数の平均値、最大最小値、および標準偏差値を示す。

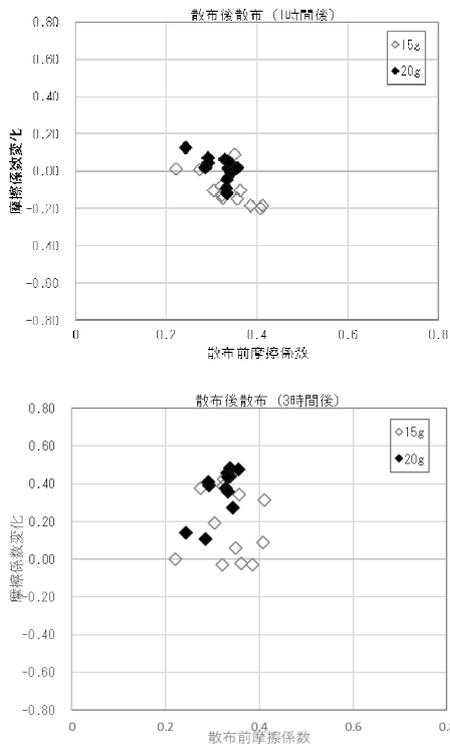
図. 14 散布前後の路面すべり摩擦係数の変化（散布量検討）

図. 14は、個々の箇所の、薬剤散布前後の路面すべり摩擦係数の変化を示す。

上のグラフは、散布前と散布1時間後の差、下のグラフは散布前と散布3時間後の差を示す。

散布1時間後、1cmの降雪があるため、いずれのグループも、路面すべり摩擦係数が若干低下した箇所が見られた。3時間後、大多数の箇所の路面すべり摩擦係数が上昇したが、15g/m<sup>2</sup>グループの2つの交差点（往復）においては、あまり変わらなかった。

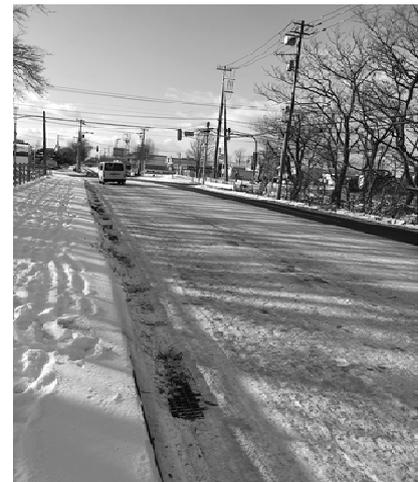
図. 15 冬期間路面状態が著しく悪い箇所

この交差点は、周囲の樹林帯の影響を受けて冬期間ほとんど日陰となり、路面状態が他の箇所より著しく悪い。このような箇所に対して、他の箇所と区別して重点散布区間を指定し、散布量を増やすなど、より効果的な散布方法の検討が必要である。

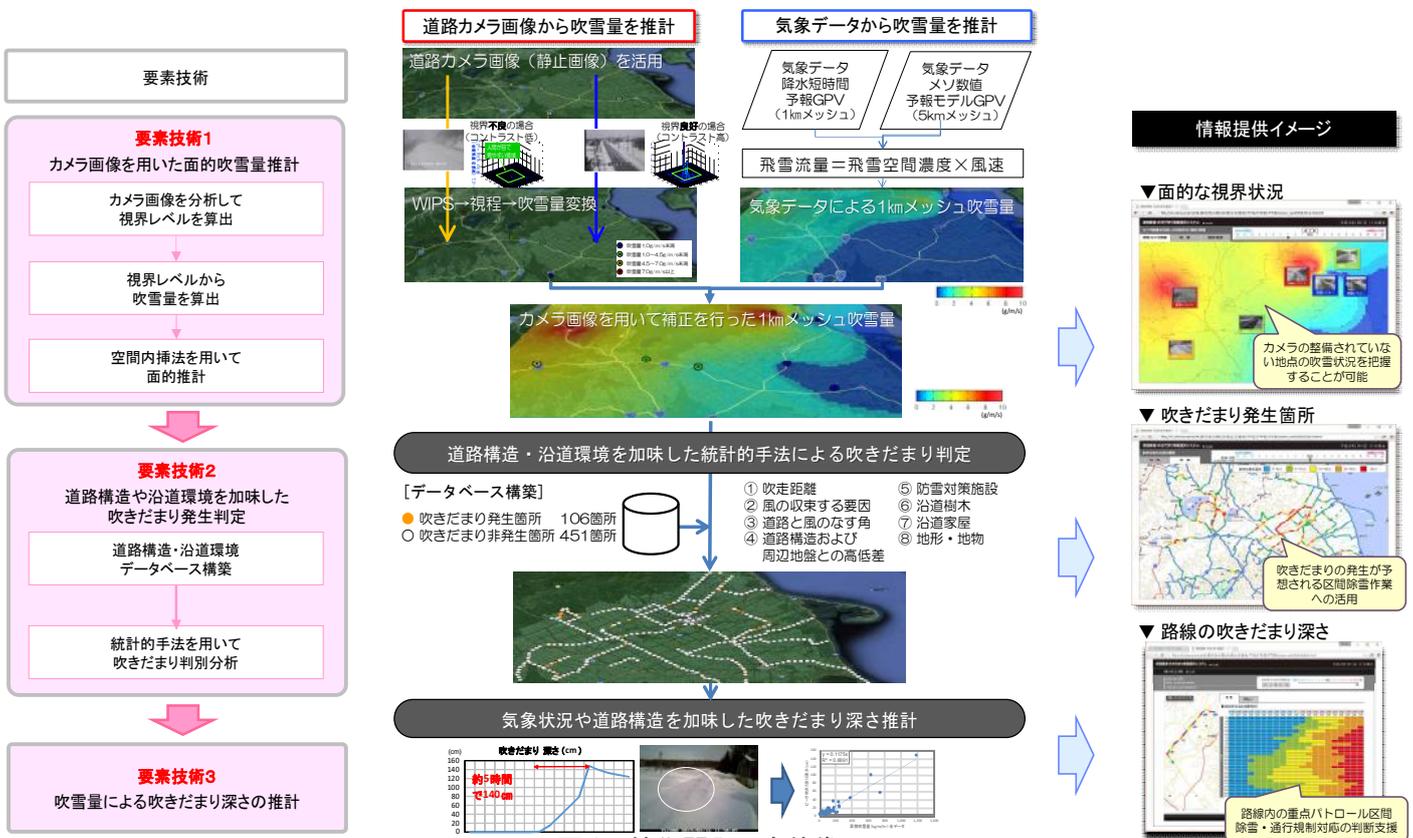
図2 技術開発の全体像

本技術は、平成26・27年度冬期の北海道中標津地域の実道データの調査分析に基づき、3つの要素技術から構成される情報提供システムである。技術開発の全体像を図2に示す。

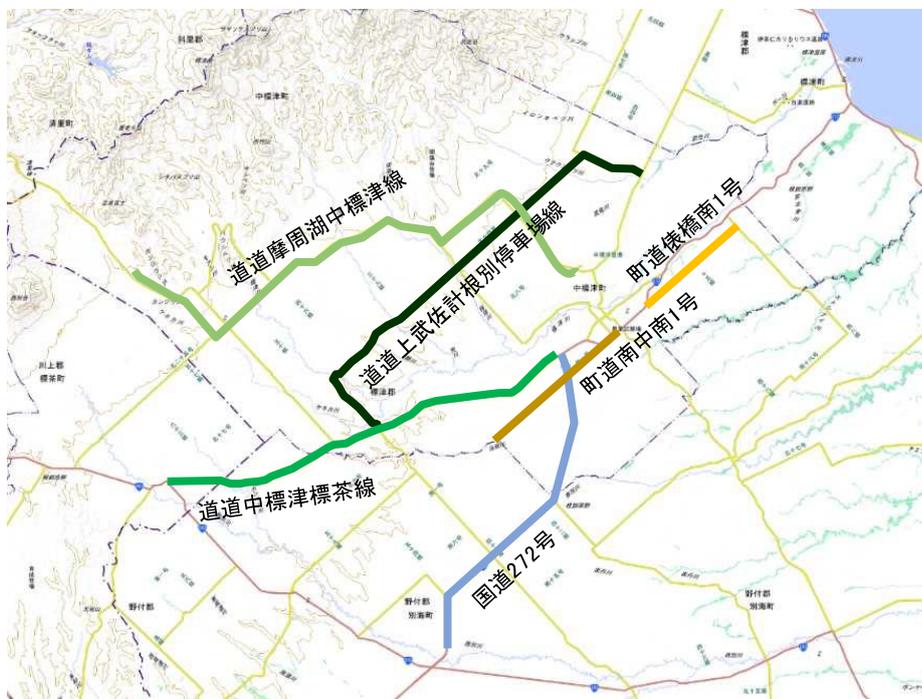
図7 吹雪丸の試行概要

<b>試行期間</b>
平成30年12月1日～平成31年3月31日
<b>対象路線</b>
【国道】国道272号
【道道】中標津標茶線 上武佐計根別停車場線 摩周湖中標津線
【町道】俵橋南1号 南中南1号
<b>試行提供利用者</b>
【開発局】北海道開発局 釧路開発建設部 中標津道路事務所 中標津道路 除雪業者
【北海道】北海道建設部 釧路建設管理部 中標津出張所 中標津出張所 維持業者
【中標津町】 中標津町総務課 中標津町建設管理課

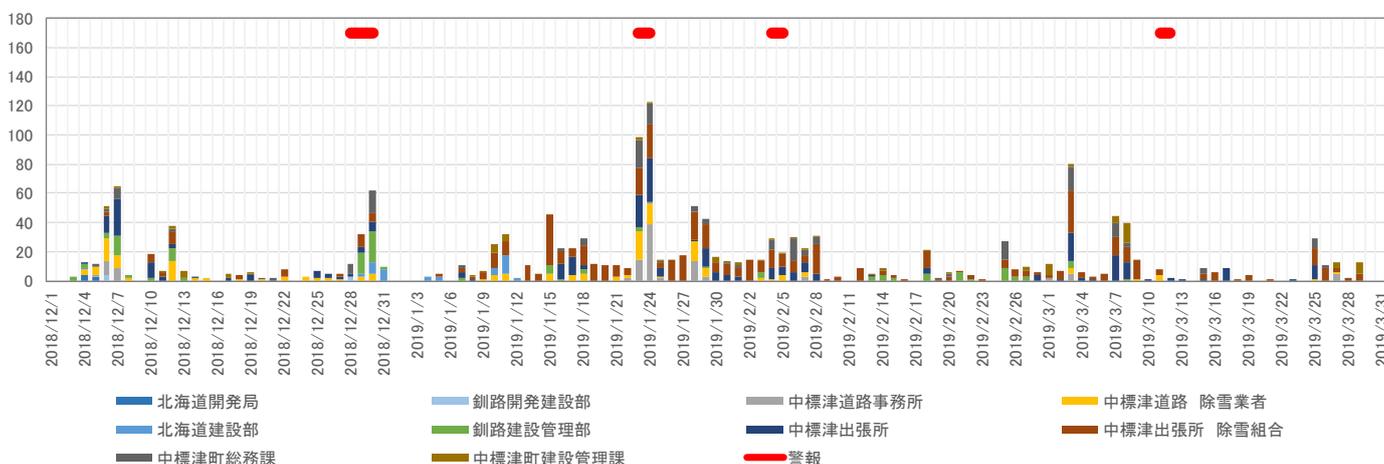
図8 吹雪丸のアクセス数

平成31年1月23～24日に対象地域で大雪警報が発表され、期間中最大の133アクセス/日(平均値の約8倍)を記録した(図8)。

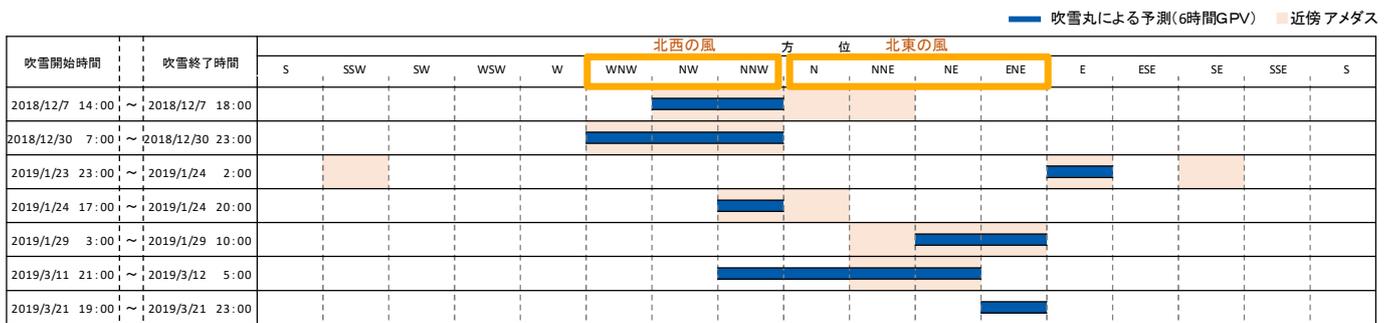
図10 風向予測の検証結果

風向の6時間予測は、近傍アメダスの値と比較して、ほぼ同方向から風が吹くことを予測した(図10)。

当該地域の風の方向は、通常「北西」が主風向であるが、「東寄りの風」が7回中3回発生した。

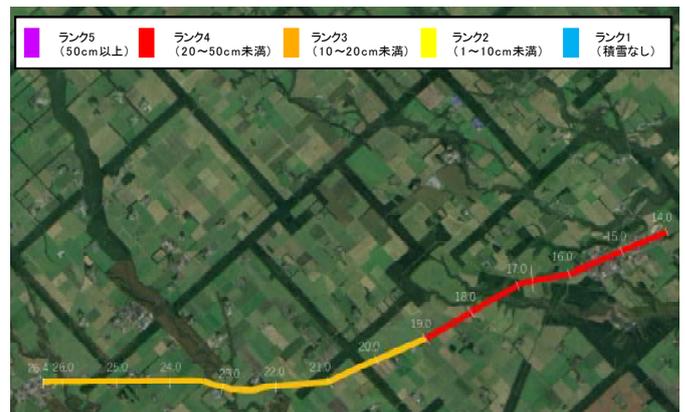
図11 3月12日3時の現況(ドライブレコーダ)

3月12日3時の除雪時に路線前半のランク4(20~50cm)と後半のランク3(10~20cm)の吹きだまりがあった(図11)。

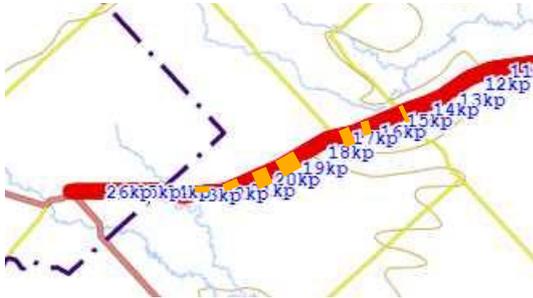
図12 6時間先吹きだまり予測

3月11日21時の吹きだまり予測で6時間先の3月12日3時の予測情報を検証すると、約10~50cmの吹きだまりを予測した(図12)。6時間先予測の完全適中は50.8%で、1ランクのズレを許容する広義の適中は100%であった(表2)。

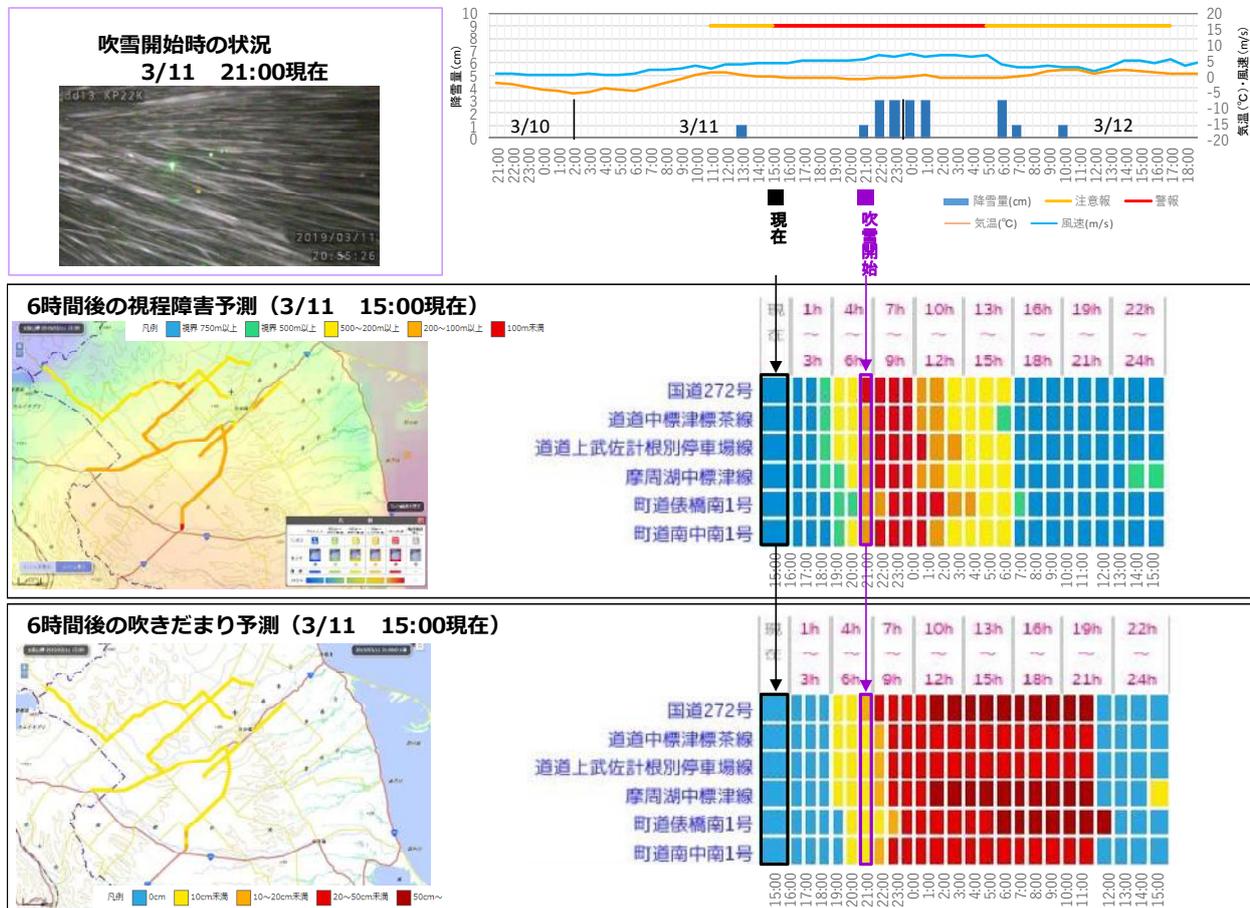
図13 3月11~12日の情報提供画面

情報提供を行った画面を図13に示す。3月11日15時時点では吹雪が開始する6時間先の複数の路線で視程が200m未満、吹きだまりが10~50cmになることを予測した。

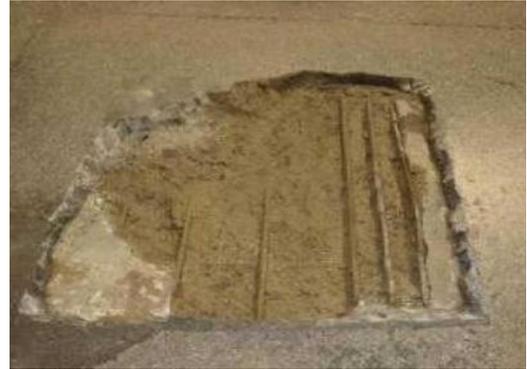
写真1 RC床版の土砂化

東北地方のRC床版では、架橋地点における自然環境や供用環境による早期劣化が散見されている。従来からRC床版は活荷重による疲労で破壊すると考えられてきた。RC床版でも活荷重の影響により、床版下面に二方向ひび割れが発生したり、押抜きせん断破壊により部分的に床版が抜け落ちる事象が発生している。また、1990年頃よりスパイクタイヤが禁止されてからは、凍結抑制剤が多量に散布されるようになり、RC床版上面コンクリートの土砂化（以降、「土砂化」）（写真1）が散見されるようになってきた。RC床版の土砂化についてメカニズムは解明されていないが、東北地方のほとんどが、積雪・寒冷地域であり、冬期の道路交通の安全を確保するために、塩化ナトリウムを主成分とする凍結抑制剤を散布することから、塩害、塩分環境下の凍害（以下、「凍害」）および塩分環境下のアルカリシリカ反応（以下、「ASR」）に、水の作用や活荷重等の影響が加わる複合劣化が土砂化の要因と考えている。

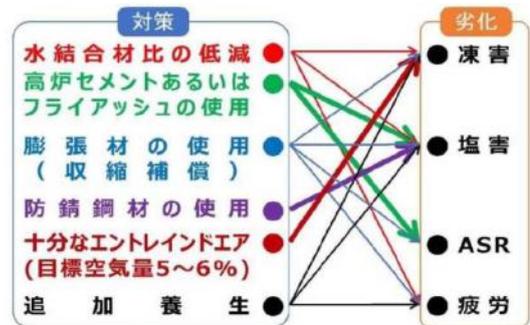
図2 高耐久を目指した多重防護の考え方

前述で述べた劣化の要因と思われる、凍害、塩害、ASRおよび疲労の4つに対する対策として、RC床版に劣化が生じないように図2に示す考え方によって対応することとし、RC床版に発生する4つの複合劣化に対し、それぞれに複数の対策が機能するように多重防護を施し、合理的かつ効率的に劣化に対するリスクを極力軽減させることとした。対策として求められる4項目を示す。

- ① 目標空気量（十分なエントレインドエア）
- ② 配合計画（水結合比の低減・高炉セメント使用・膨張剤の使用）
- ③ 養生期間（追加養生）
- ④ 防錆鉄筋の採用

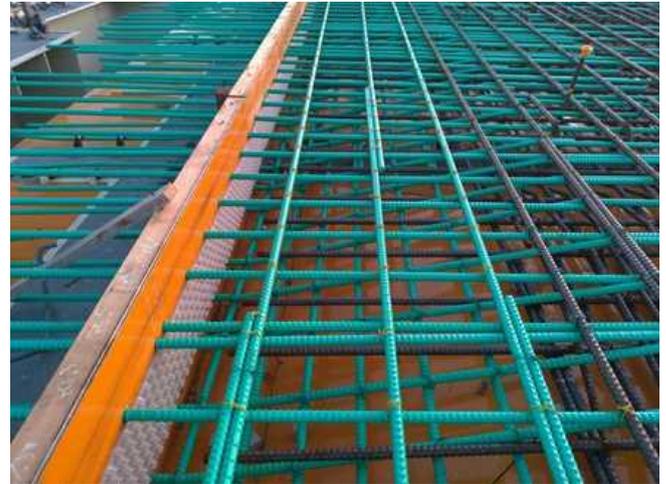
写真2 端部塗装鉄筋

本橋梁の縦断勾配が3%以上、合成勾配が5%以上の床版桁端部打ち下ろし部には防水層の機能上限界があり、塩分混じりの路面排水が鉄筋にまで浸透するリスクが高いことからエポキシ樹脂塗装鉄筋を使用する。(写真2)

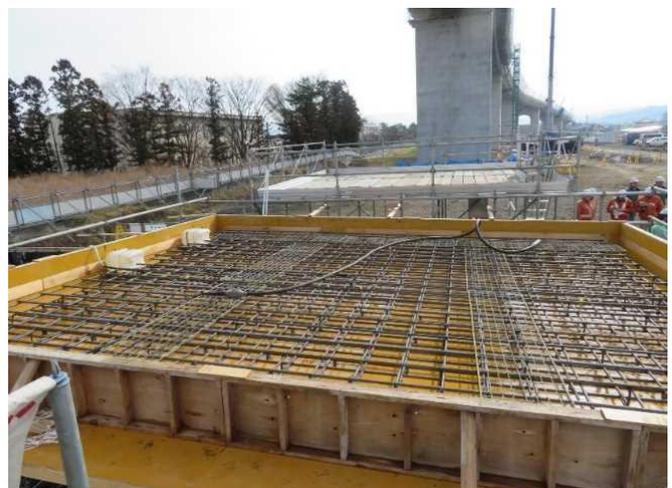
写真3 模擬床版

施工計画書の立案にあたってはRC床版の耐久性確保の手引き(案)に則り、施工上の疑問点を解消するため模擬床版による試験施工を実施した。試験施工にあたっては、本施工の床版と同じ縦・横断勾配を再現し、本施工で使用する資機材を使い、実際に作業する作業員、管理者が行った。(写真3)

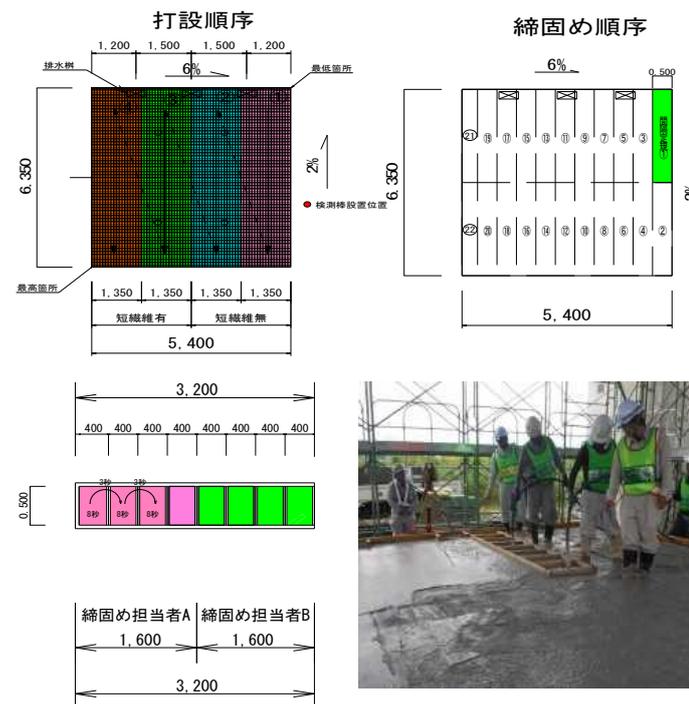
図3 打込み締固め順序

打込み(圧送)、敷均し、締固め、仕上げの確認を行った。(図3)

打込みは本施工時と同じポンプ車を使用しポンプ車の圧送能力の確認をした。また、打込み順序の確認を行った。打込み順序は、勾配が低い方から高いほうに向かって打込む。打ち込み時のワーカビリティの確認を行った。

次に締固めの手順を確認した。締固めは打込み、敷均しが完了した時点で本締固めを行う。50cmピッチでロープや間隔定期を使用し挿入時間8秒の管理を行った。スランプが18cmと比較的柔らかいためか、本締固め後再度敷均しを掛けた時骨材が少ないような印象を受けた。試験施工終了後にコアによる試験体の採取を行い確認したところ粗骨材の沈下が見られた。検討した結果、本施工ではスランプ15cmでの計画とした。

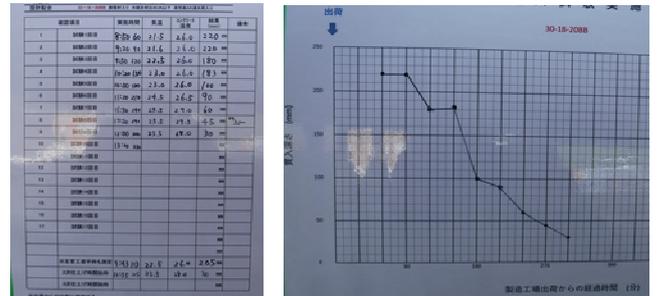
写真4 N式貫入試験一覧

また、床版上面の仕上げが適切に施工できる経過時間及び床版仕上がり面の確認を行った。仕上げ適切時期については、N式貫入試験結果(写真4)と実際に仕上げる左官工との意見交換を行い決定した。

N式貫入試験とは、落下させた鉄の棒の貫入量によりコンクリートの硬さを確認する試験で、試験結果から得られた値を参考に、左官工の仕上げと養生の適切なタイミングを計るためのものである。試験施工での結果を基に本施工での適切時期を設定した。

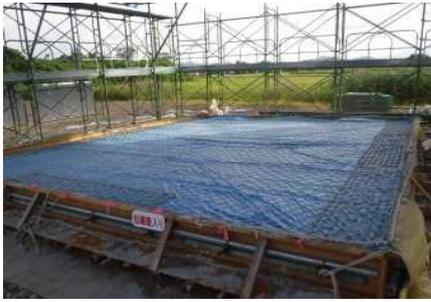
写真6 養生状況

コンクリートの散水養生は、養生マットを敷いた後に散水を行い、シートにて水分の蒸発を抑える。模擬床版の施工では養生中の湿潤状態の確認を行った。

この結果、打設時の気温で湿潤状態が2日間持つことが分り、本施工では標準湿潤養生期間は連日散水を行い、その後打設から1ヶ月間は2日置きに散水する計画とし湿潤状態を保つこととした。(写真6)

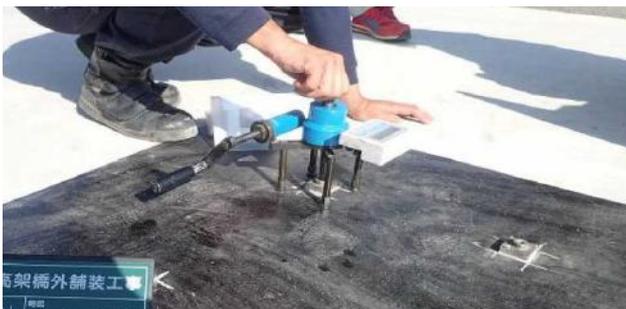
写真7 引張り接着試験

④については模擬床版を活用し引張接着試験を実施し(写真7)評価基準値は1.2N/mm<sup>2</sup>以上であることを確認し、防水シートと床版および防水シートと舗装が十分な接着性を有するものを採用する。②と⑥については施工の確実性から流張り型とする。⑤については敷設時の外気温が5℃以上等施工環境に配慮して工程計画をしている。

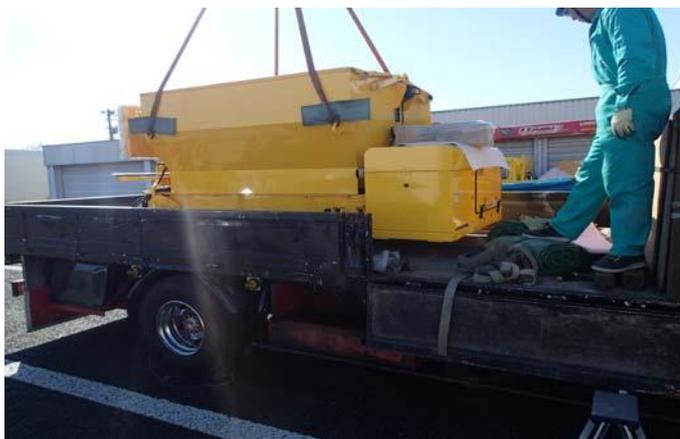
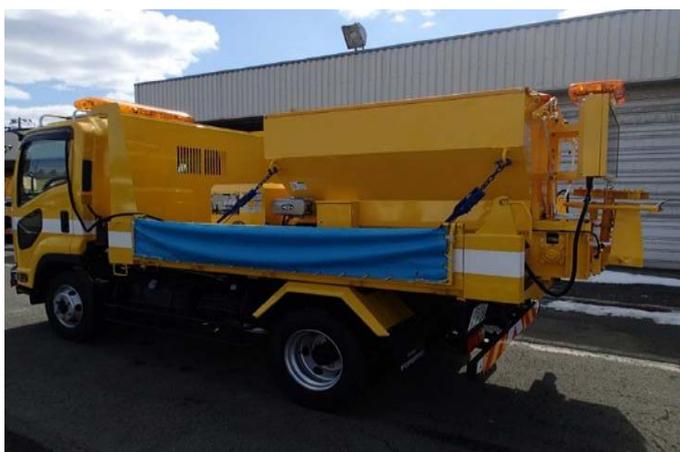
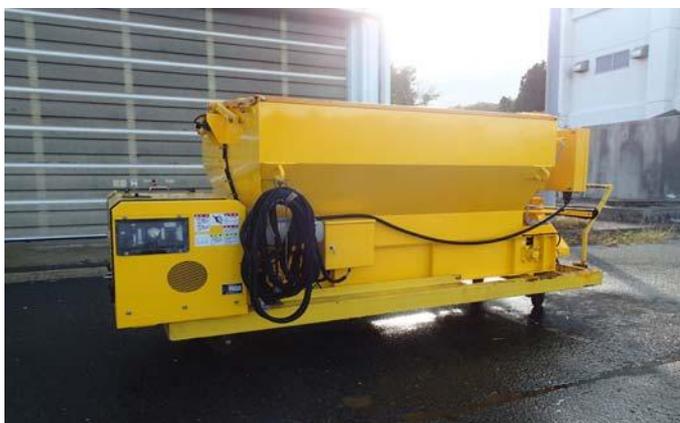
写真 2 小型散布機

北上管理事務所では、灯具清掃用として万能車（ウニモグ）を保有しており、雪氷期間はプラウを取付け料金所や管理事務所周囲の除雪に使用し、メンテ東北では自社持ちの小型散布機を保有し作業用トラックに積載し小規模の散布に使用していた。別々に使用していた既存の設備の有効利用を考え、これらを合体させた小型除雪散布機の運用を試行した。

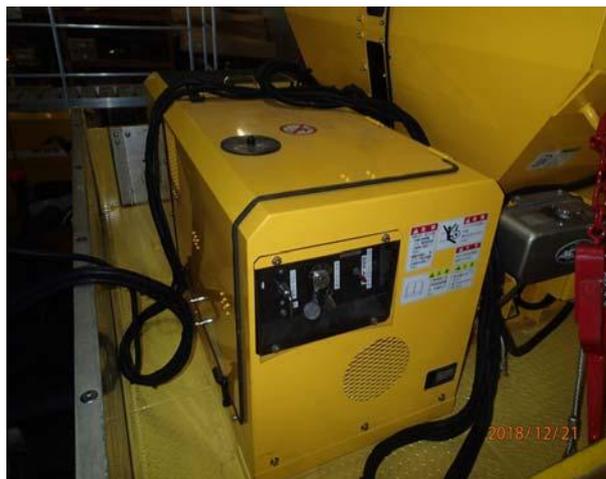
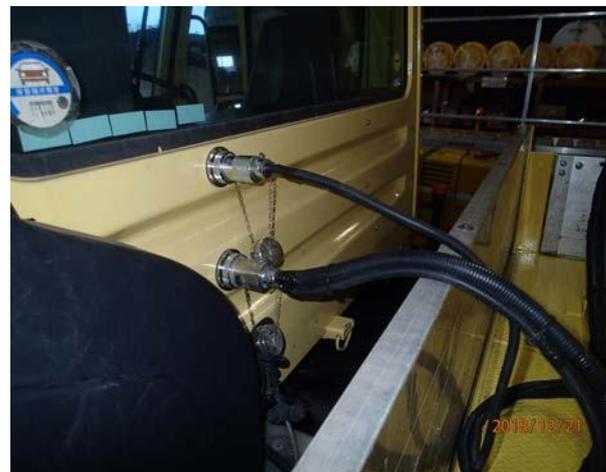
写真 3 小型散布機の積載

万能車であるウニモグは、小型で小回りが利き除雪に関して問題は無い。凍結防止剤散布について検討を行った結果、ランプ用として保有している小型散布機をウニモグに積載する事が出来れば1台で雪氷作業が出来、作業効率・稼働率向上にも繋がると考えた。しかし、ウニモグ純正のアタッチメントにて凍結防止剤を散布出来る仕様とした場合、荷箱で約2百万円・散布装置で約8百万円の計、約10百万円程度と高額な経費が必要となることが判明した。費用対効果を考慮し、北上管理事務所の既存資材で改良する事が出来れば、費用削減にも繋がることから自社で保有している小型散布機を積載する事を計画した。積載には両サイドにアオリを取付ける必要が発生したが、幸運にも車両更新により廃車予定の車両が既存にあったため、取り外してウニモグにアオリを補填し取付けを行った。上記の結果、設置費も約百万程度で納まり、小まめな作業が必要となるスマートICでの除雪作業を基本として試行を実施した。

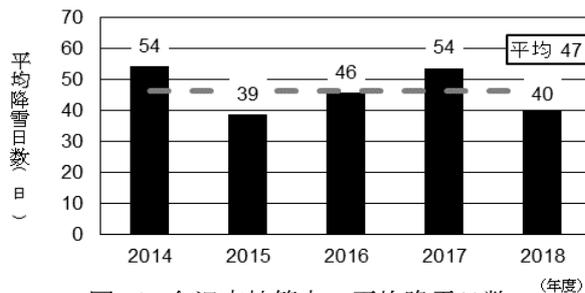
図-6. 金沢支社管内の平均降雪日数

図-6に管内の平均降雪日数、図-7に平均累計降雪量を示す。

いずれも過去5年間で最低レベルの降雪日数、降雪量で、暖冬傾向であったことを示している。

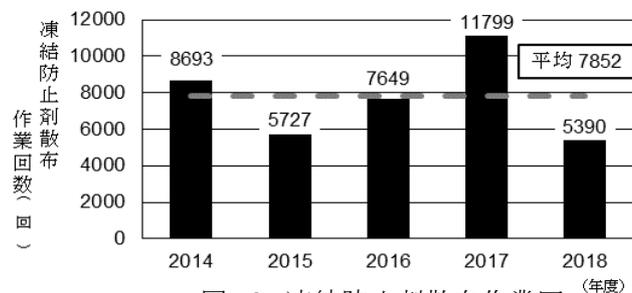
図-8. 凍結防止剤散布作業回

気温低下に伴う凍結防止剤散布作業回数は、過去5カ年平均の約70%で、延べ散布回数は約5,400回であった(図-8)。また、凍結防止剤(NaCl)の使用量は過去5カ年平均の約75%で、11,600tであった。

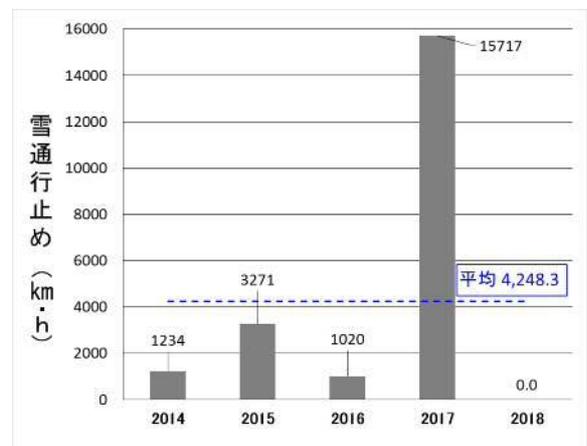
図-10. “雪”に起因する通行止め時間

なお、“雪”に起因する過去の通行止めの状況を図-10に示す。

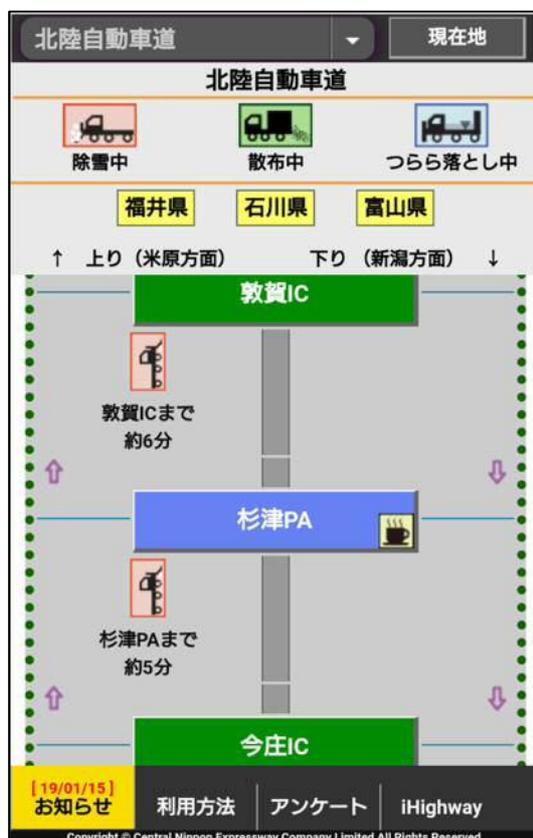
画像-1 メイン画面例

提供する作業車両情報は、「除雪作業」、「湿塩散布作業」、「つらら除去作業」のいずれかを行っている車両を対象とし、次に到着する施設（I C、S A、P A）までの予想到着時間を表示することにより、利用者が今から走行予定のエリアで行われている除雪作業内容及び時間を把握できるものとした。

また、メイン画面下部に、利用者に対しての「お知らせ」、「利用方法」、「アンケート」、「i H i g h w a y」ページへリンクするボタンを用意した。（画像-1）

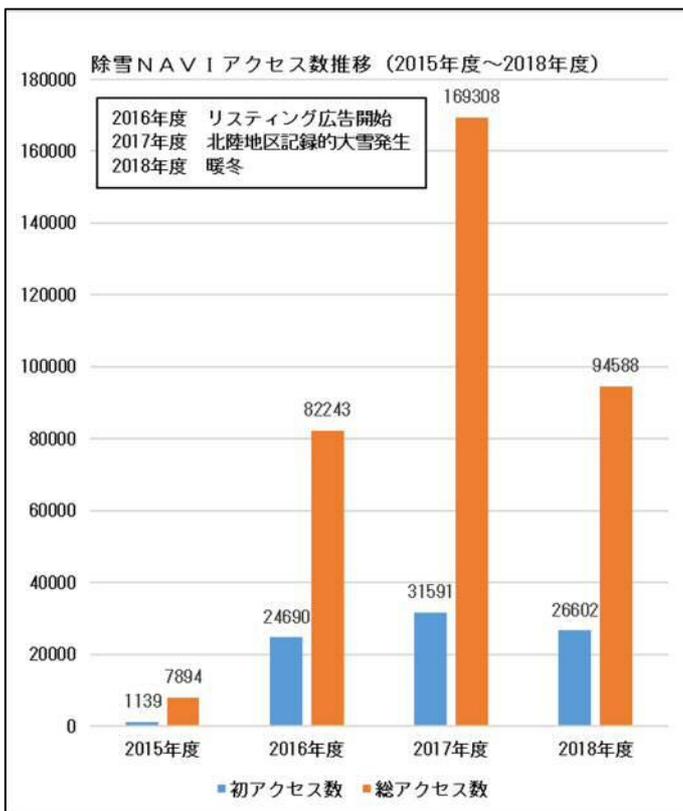
図-1 年間利用者アクセス数グラフ（過去4年間）

導入初年度の2015年度は初アクセス数、総アクセス数ともに1万回に満たない結果となった。

しかし翌2016年度よりリスティング広告を開始すると飛躍的にアクセス数が増加し、初アクセス数は前年度の20倍以上、総アクセス数は前年度の10倍以上のアクセス数となった。更に2017年度には初アクセス数が3万回、総アクセス数は16万強まで伸びる結果となった。この結果より、リスティング広告はサービス広報として大きな成果が得られる広告であり、利用者増加に貢献したと推測される。

2018年度は前年度よりもアクセス数が減少しているが、前年度が北陸地区の記録的大雪であったこと、2018年度はその逆に暖冬であったことから、天候による利用機会の減少が少なからず影響したと考える。

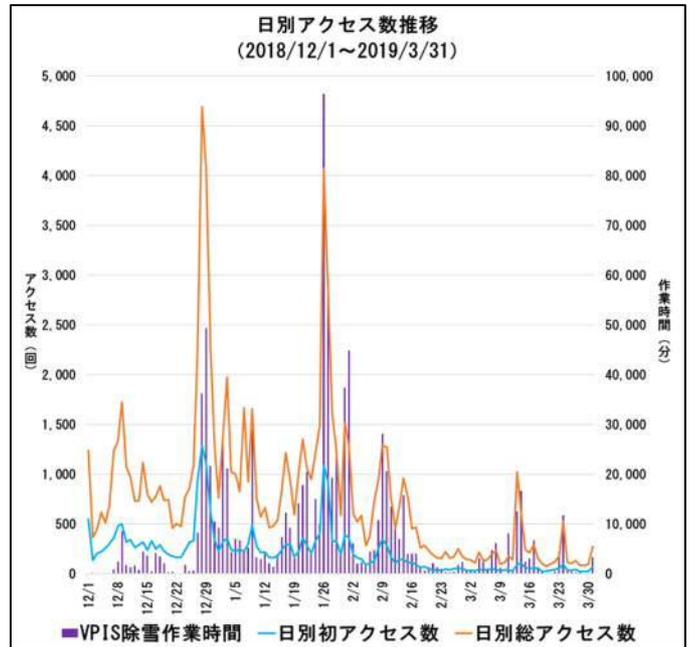
図-2 日別アクセス数グラフ（最新2018年度）

日別アクセス数を見ると、初アクセス数、総アクセス数ともに除雪車の作業時間に比例して増加する傾向がみられた。これにより、除雪作業が多く行われている日に利用されていることがわかる。（図-2）

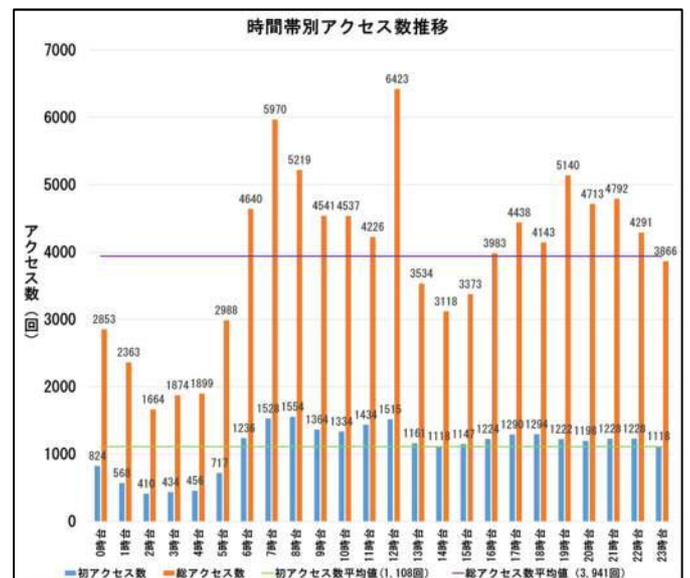
図-3 時間帯別アクセス数グラフ（最新2018年度）

時間帯別アクセス数を見ると、全時間帯にて一定数のアクセスがあり、24時間を通して使われていることがわかる。深夜帯の0時～5時は平均アクセス数を大きく下回る傾向にあるが、通勤時間帯の6時～8時、昼休憩時間帯の12時台にはアクセス数が多くなる傾向がみられ、通勤前や昼休憩中にサービスを利用していると推測される。（図-3）

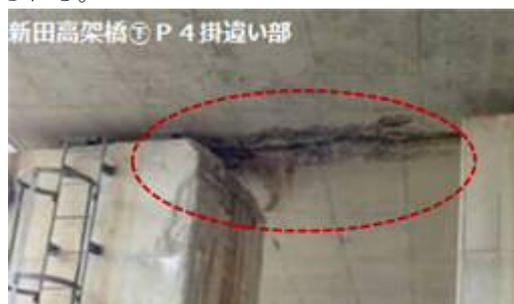
写真1 桁端部・下部工の損傷状況

東海北陸自動車道岐阜各務原IC～美濃IC間は供用から33年が経過しており、他の路線と同様、構造物の塩害が進行している。中でも、伸縮装置からの漏水による、桁端部や下部工の変状（写真1）が多数発生しており、早急な対策が求められる。

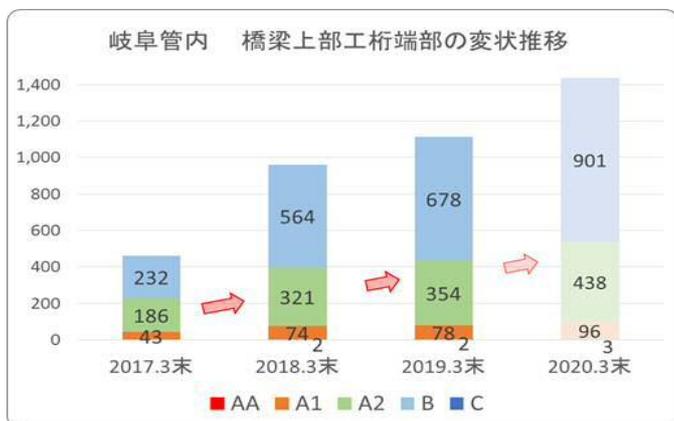
図1 上部工桁端部変状推移

管内の構造物の変状数は、A2以上が桁端部434件、下部工・C-Box299件で急激に増加している。塩害進行の要因となる桁端部の漏水は、2018年度に種々の対策を緊急的に実施（写真2）したが、既に構造物本体に塩分が濃縮されており、今後も塩害の進行が想定される。（図1）

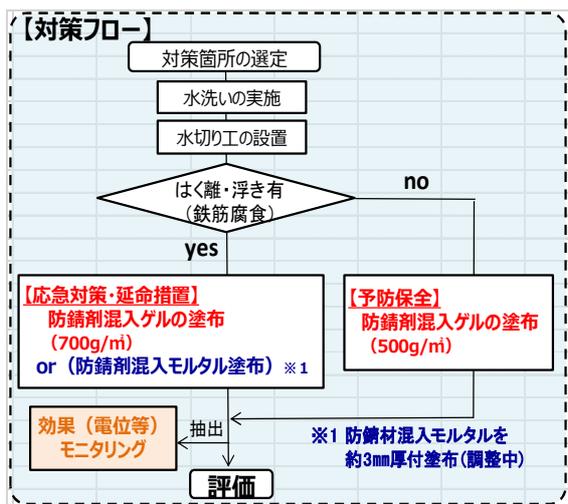
図3 亜硝酸リチウムゲル状材料 対策手順フロー

施工方法は、防錆剤（亜硝酸リチウム40%水溶液）とアクリルアミド系増粘剤を混合、ゲル状にして、ローラー塗布可能な状態に粘度を調整して、コンクリート表面に均等に塗布する。防錆成分（亜硝酸イオン）は、直ぐにコンクリート中に浸透し、複合防食によって生じた鉄筋の腐食を抑える防錆成分を、鉄筋付近に供給できる。複合劣化が進行したコンクリート構造物の劣化損傷を食い止める他、比較的健全な箇所では、予防保全の効果にも期待する。対策工の手順フローを図3に示す。

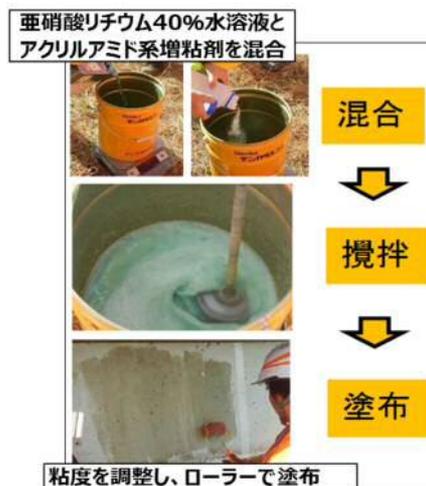
写真3 亜硝酸リチウムゲル塗布の試験施工手順

防錆材混入ゲルの塗布により、亜硝酸イオン(N02-)は2価の鉄イオン(Fe2+)と反応して、アノード部からのFe2+の溶出を防止し、不動態皮膜(Fe2O3)として鉄筋表面に着床することで、鉄筋腐食反応を抑制する効果が想定される。今回、岩滝橋で実施した試験施工手順を、写真-3に示す。施工前には、水洗いによる塩分除去、水切り工設置による漏水対策を実施した。

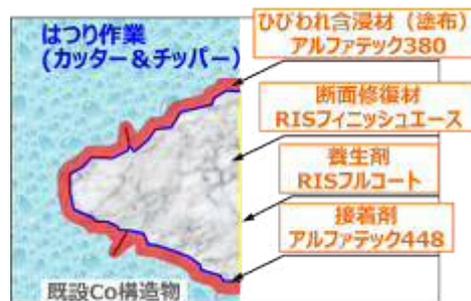
図4 簡易断面修復工の構成

今回提案する断面修復工は、カッター・チップによる脆弱部除去、塗布型浸透エポキシひびわれ補修材(AT380)、打継面を一体化すエポキシ樹脂接着剤(AT448)、施工性に優れたコテ仕上げ断面修復材(RISフィニッシュエース)、養生材(RISフルコート)からなる構成とした。(図4)

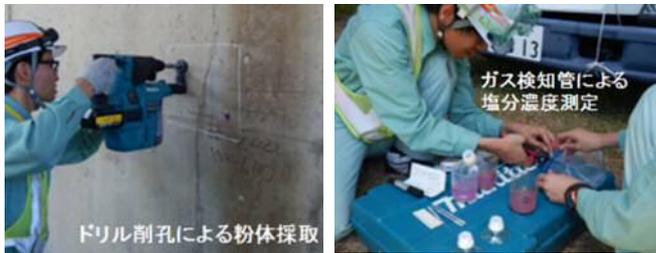
写真4 簡易断面修復工施工箇所の簡易塩分調査

また、今回の施工箇所において、事前に簡易塩分量調査を行った。(写真4)

簡易塩分量調査とは、ドリルで粉体を採取、ガス検知管を用いて、現地で塩分濃度を測定するものである。簡易な試験ではあるが、概略判断として十分に活用でき、水洗い箇所の効果確認にも使用している。今後、簡易断面修復工の適用を判断する際の必須作業として、有効と考える。

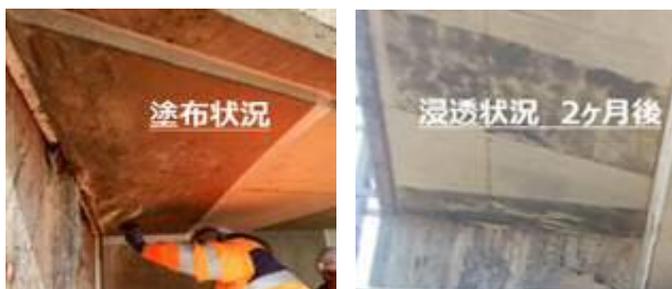
写真5 岩滝橋上りA1ゲル塗布状況

今回、東海北陸道岩滝橋上りA1で試験施工を実施した。2019.1塗布状況及び2ヶ月後の浸透状況を写真-5に示す。

亜硝酸リチウム入りゲル状材料は、想定どおり、中性化が進行した領域まで、浸透している状況が、外観調査から確認された。過去の報告論文1)において、中性化領域まで、約1ヶ月程度で防錆成分が浸透していることが報告されている。また、中性化領域よりも深い位置にも、徐々に浸透、濃縮され、防錆雰囲気形成されることが想定されていることから、本試験においても浸透状況の確認を行う。

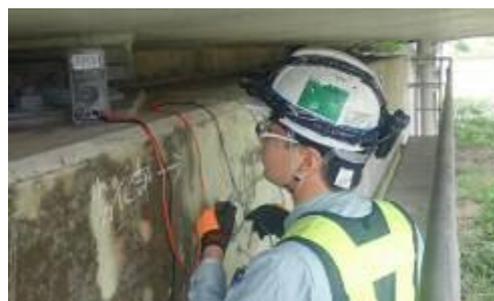
写真6 自然電位計測（チタンワイヤセンサ）

今回、効率的に電位を計測するため、チタンワイヤセンサを用いることとし、2019.5.13初期値を計測、継続監視している。（写真6、表1）

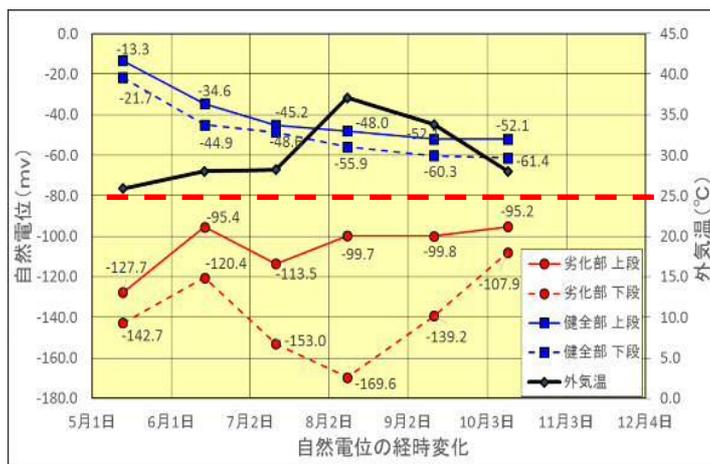
表1 岩滝橋上りA1劣化部チタンワイヤセンサ電位計測

劣化部において、ゲル塗布後、僅かではあるがプラス方向で電位の変化見られ、劣化損傷は改善傾向である。90%以上の確率で腐食なしといえる目安（自然電位 -80 mV）に近づいている。但し、その効果が少ないのは、夏期の高温の影響が考えられ、今後、長期にわたり検証を進めて行く必要がある。また、健全部においては、自然電位は鉄筋の腐食領域にはないが、マイナス方向で推移していることから、その要因を検証する必要がある。

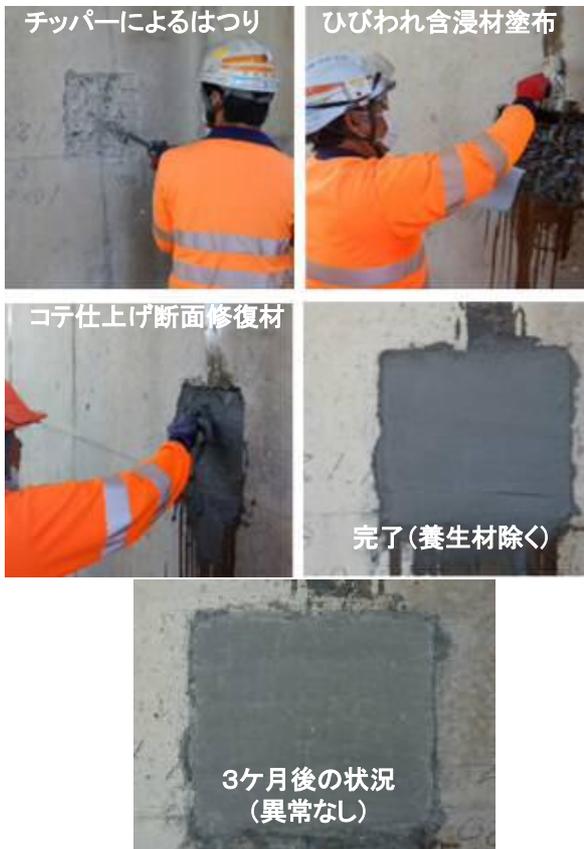
写真7 岩滝橋下りA1簡易断面修復工施工状況

従来から実施している、コンクリート舗装の補修（樹脂コンクリート）と比較し、施工工程が多く、若干煩雑にはなるが、断面修復材の施工性は良く、30cm四方の施工で、1時間弱で断面修復工の作業は完了できた（養生材は別途）。なお、3ヶ月後の状況も良好で、ひびわれ等変状はみられない。（写真7）
