# 凍結防止剤散布支援技術による散布作業の負担軽減および的確性向上について

徳永ロベルト\*1、佐藤賢治\*2、齊田光\*1、星卓見\*1、佐藤昌哉\*1

寒地土木研究所では、オペの作業経験や熟練度に左右されず、かつ一人乗車体制でも安全で確実な凍結防止剤散布作業を可能とする支援技術の確立を目指している。そのため、著者らは試験道路における被験者実験において凍結防止剤散布支援技術が散布作業にもたらす効果について調べている。2018年冬期の実験では、散布支援の有無・種別に①支援なし、②情報のみ、③情報＋音声操作機能（以下、音操）および④情報＋音操＋自動散布機能（以下、自散）による4つの試験条件を設定し、これらの条件下における運転中の被験者の散布作業状況の変化の有無・度合いを把握した。本報では、上記実験の概要、主な結果および今後の展望について述べる。

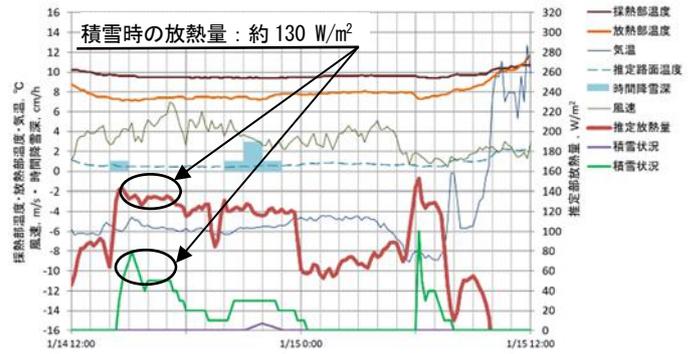
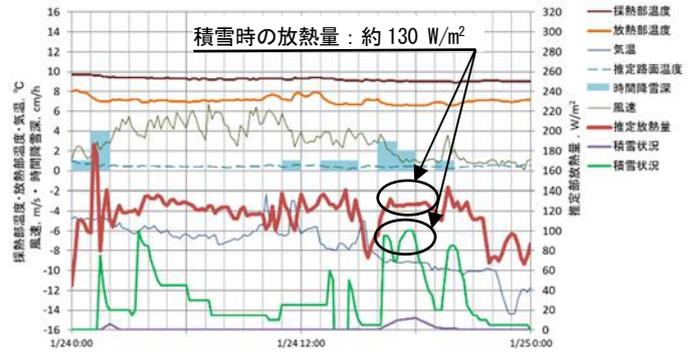
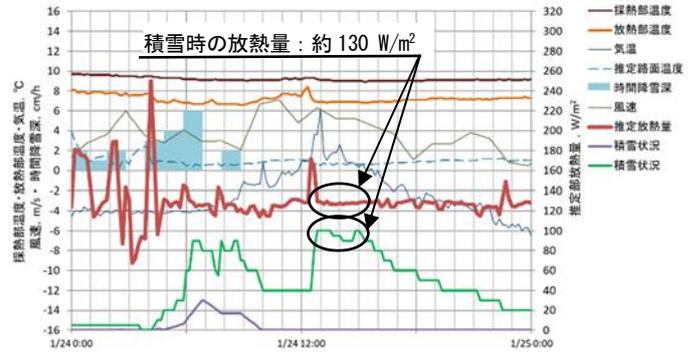
3 冬期における観測期間中の一部について、採熱部温度、放熱部温度、気温、風速及び時間降雪深（アメダス函館）、推定路面温度、推定放熱量、積雪状況を図 3～5 に示す。放熱部が積雪状態になっている時の放熱量はどの年も概ね  $130 \text{ W/m}^2$  であり、3 冬期ともほぼ同じであった。2018 年 1 月 24 日に約  $130 \text{ W/m}^2$  を出力していた時間帯の路面状況を写真 2 に示す。この日は、日中に  $2 \sim 5 \text{ cm/h}$ （現地での実測値）の降雪が続き、気温は夕方にかけて  $-6^\circ\text{C}$  前後から  $-10^\circ\text{C}$  程度まで冷え込む比較的厳しい気象条件であった。11 時～12 時と 12 時～13 時の間に、それぞれ約  $2 \text{ cm}$  の降雪があったものの、13 時の時点では融雪部がほぼ露出しており、凍結もしていない状況であった。その後、13 時～14 時の間に約  $5 \text{ cm}$  の降雪があり、ヒートパイプの直上だけが融けている状況となった。14 時～15 時の間は約  $2 \text{ cm}$  の降雪が

図 3 積雪時の推定放熱量 (2017/1/14~1/15)

図 4 積雪時の推定放熱量 (2018/1/24)

図 5 積雪時の推定放熱量 (2019/1/24)

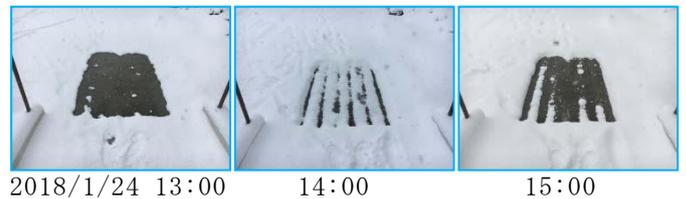
写真 2 厳冬期降雪時における融雪部の路面状況

あったが、15 時の時点で積雪状況は大幅に改善され、凍結もしていない状況であった。

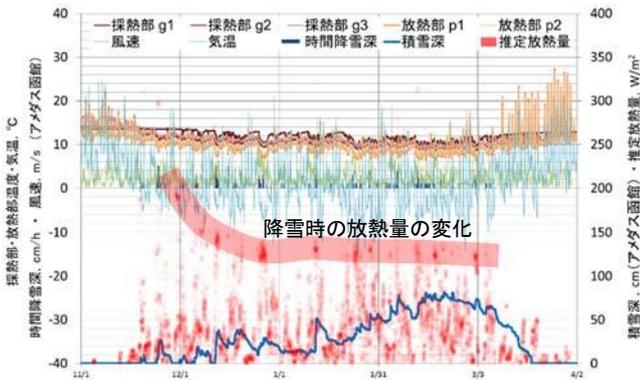
図 6 冬期間の気象状況と放熱量の変化（2017 年度）

冬期間を通した放熱量の変化について 2017 年度冬期を例に図 6 に示す。本施設の特徴でもあり、放熱量は気温や降雪状況等によって自然に制御され常に変化しているが、降雪時に着目すると、シーズン当初には  $180 \text{ W/m}^2$  であった放熱量が、1 月以降は概ね  $130 \text{ W/m}^2$  となり、その後はシーズン終盤まで同程度の出力が確保されていることが確認された。

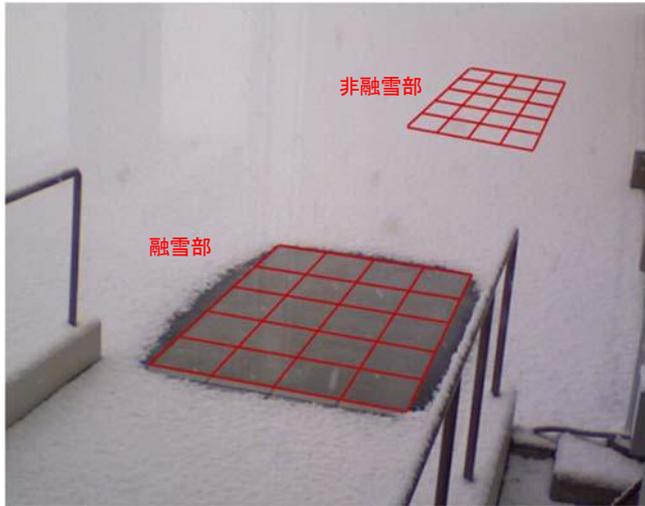
図 7 タイムラプスカメラ画像と融雪状況判定メッシュ

融雪部と非融雪部の積雪状況を、10 分間隔で撮影したタイムラプスカメラ映像から比較を行った。図 7 に示すように融雪部と非融雪部を 20 メッシュに分割し、すべてのメッシュが積雪となっている場合を全体積雪、一部のメッシュが積雪となっている場合を一部積雪とし、それぞれの時間を積雪時間とした。

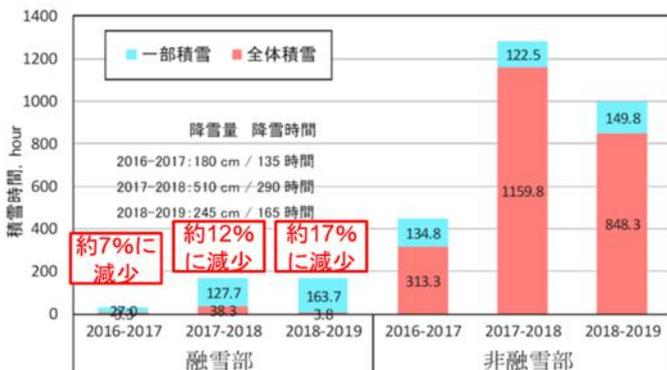
図 8 3 冬期にわたる融雪部と非融雪部の積雪時間の比較

融雪部と非融雪部の積雪時間の比較結果を図 8 に示す。各年ともに、非融雪部に対して融雪部の積雪時間は 7 % ~ 17 % まで大幅に減少しており、十分な融雪効果を得ていたことが分かった。特に全体積雪となる時間は短く、最も降雪の多かった 2017-2018 の冬期間でも 38.3 時間（非融雪部の約 3 %）となっていた。

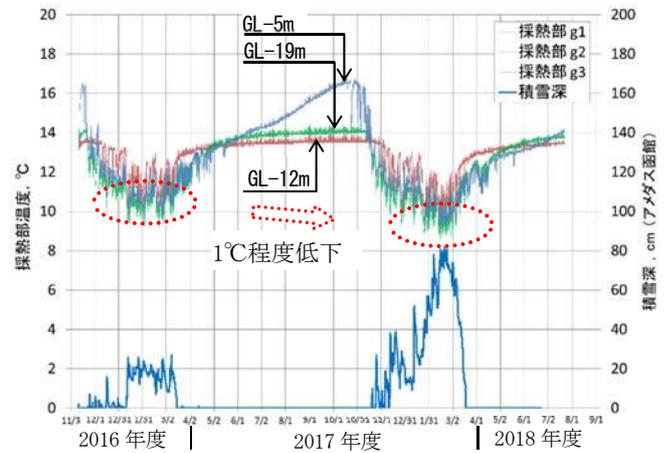
図 9 採熱部の温度変化状況（2016/11～2018/7）

図 9 に、2016 年度に施設を設置して以降、2 冬期を経過した 2018 年度夏期までの採熱部温度（GL -5 m、GL -12 m、GL -19 m）の変化を示す。2016 年度冬期に比べて、2017 年度冬期は降雪量が多いなど、放熱量が多くなったことから、採熱部温度は全体的に 1℃程度低下した。また、夏期の温度回復については、2017 年に比べて 2018 年は浅い部分で 1 ヶ月程度遅れていた。しかしながら、図 10 に示す 2016 年 11 月～2019 年 3 月まで 3 冬期を経過した採熱部温度の変化（GL -12 m と GL-19 m の平均）を見ると、冬期は降雪や気温等の気象状況の変化に合わせて採熱部温度も日々変動しながら低下しているが、放熱しない春から秋にかけては、ほぼ同じペースで上昇しており、冬期前には前年の温度まで完全に戻っていることが分かった。

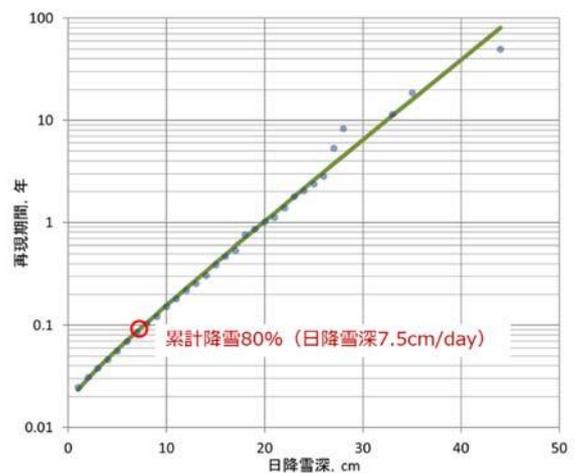
図 11 降雪深の再現期間による検討例

例えば、図 11 は実験施設を設置した北斗市に隣接した函館市のアメダスによる日降雪深の再現期間を示したものである。本地域の日降雪深の累積相対頻度 80% 値は  $7.5 \text{ cm/day}$  となっており、この値を設計値とした場合、再現期間の 0.09 年にあたり、これは年に 11.1 日は残雪することを意味する。つまり、本地域の平均降雪日数が 53.4 日であることから、概ね 42 日はカバーできることになる。図 12 は許容する残雪深と残雪時間による検討例である。前述のとおり、本施設の放熱能力は  $130 \text{ W/m}^2$  程度であるが、歩道であることから残雪深を 10 cm 以上にはしないと

(アメダス函館 1987 年~2017 年の日降雪深再現期間)

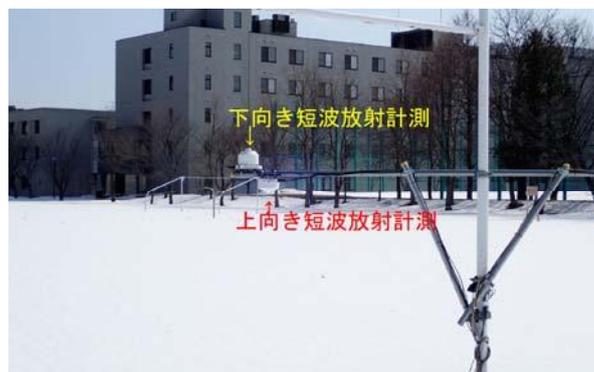
写真-2 気象観測装置(短波放射計測)

気象観測装置(短波放射)を写真-2、気象観測結果を表-1、表-2に示す。

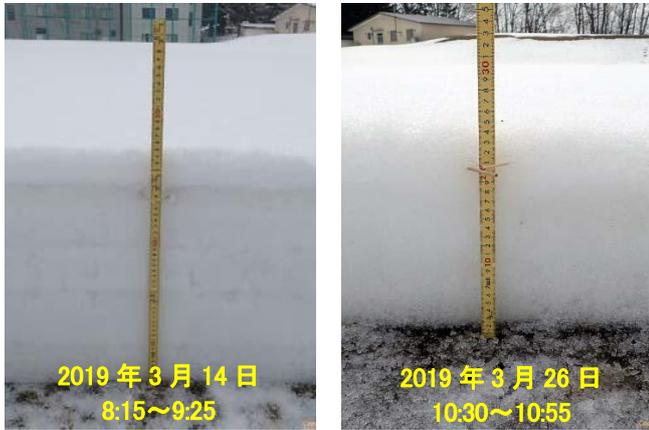
写真-3 積雪断面観測

2月14日および3月14日については、気温は概ねマイナスで、どちらも観測前日に降雪があったため、雪面付近の雪質は「新雪」となっている。一方、3月26日については、融雪期であったことから気温はプラスで、雪質は「ざらめ」となっていた（写真-3参照）。

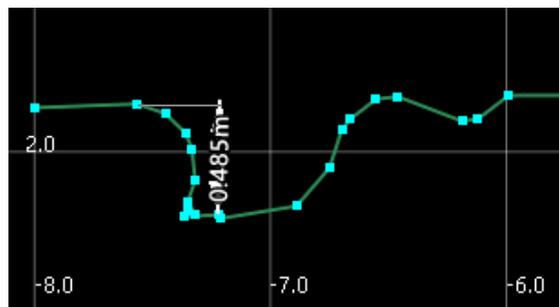
図-5 データ[214(10)]No.1

CASE	項目	No.1	No.2	No.3	No.4
214(10)	データ	49	44	40	46
	実測	53	40	32	50
326(10)	データ	25	9	0	22
	実測	26	17	0	22

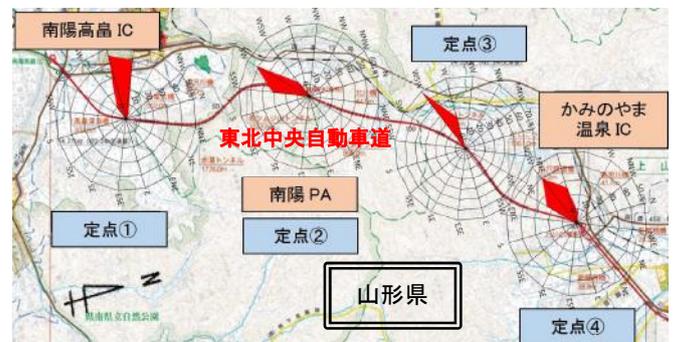
図1 各定点の強風時の風向分布図

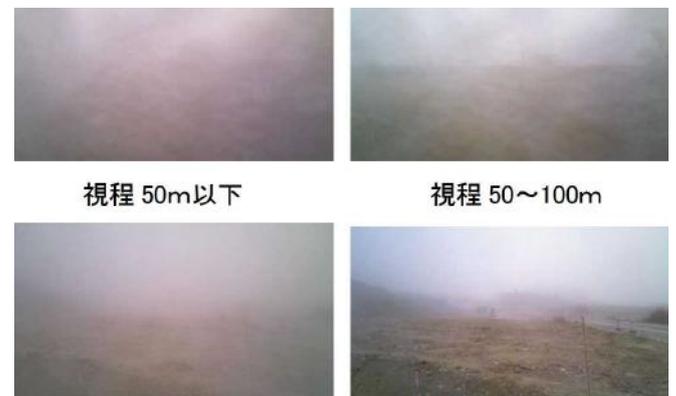
写真1 視程低下状況(南陽市赤湯地区)

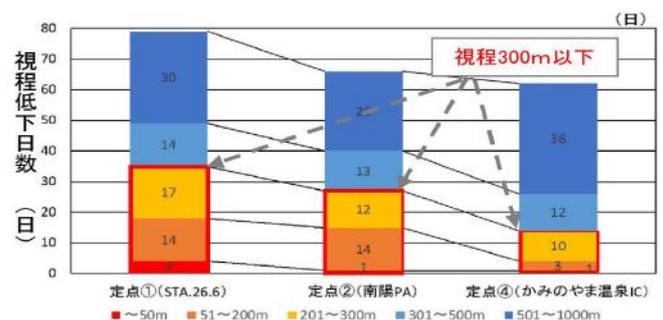
図2 各定点のランク別視程低下日数

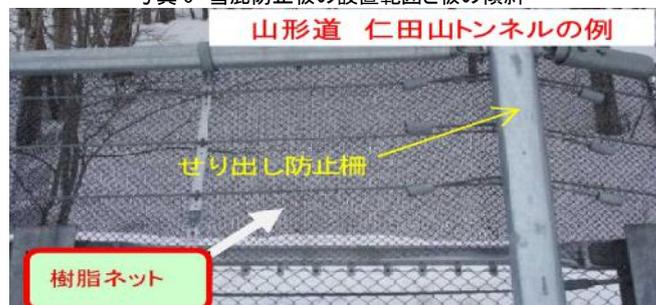
写真7 表層雪崩すり抜け防止ネットの設置

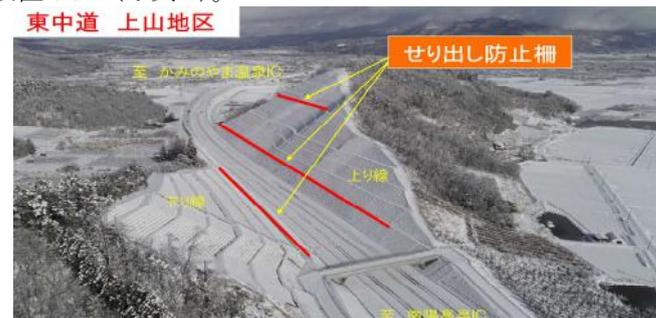
写真8 雪害対策工を施工した12段長大切土法面の全景

長大切土法面に崩落雪対策として、せり出し防止柵を設置した(写真8)。

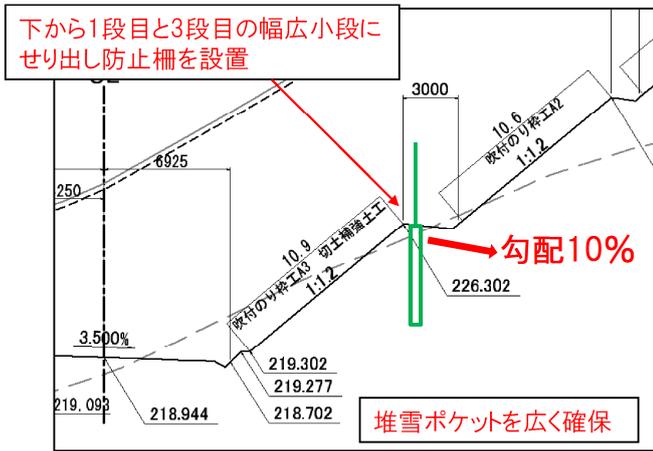
図3 せり出し防止柵の設置位置等

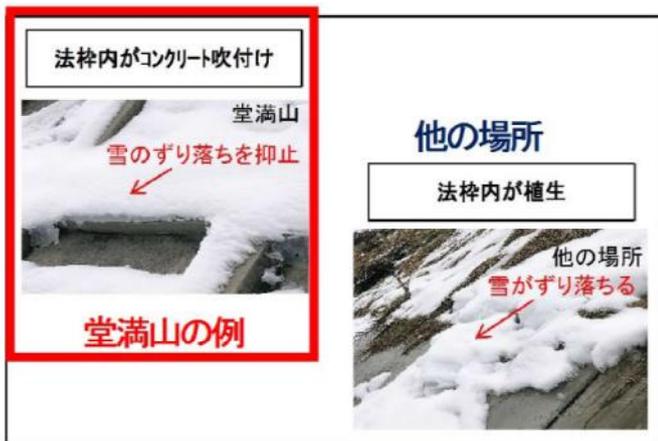
写真9 法枠内の雪のずり落ち抑止の比較

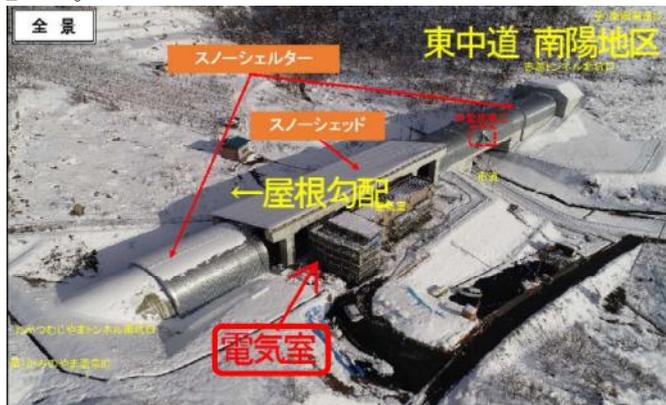
写真10 スノーシェッドと電気室の位置

- ①電気室の位置が風上側にあり、かつ、スノーシェッドの屋根は、電気室側と反対側(山側)への勾配であるため、スノーシェッドに雪庇が発達しづらくなり、電気室への落雪が少なくなる(写真10)。
- ②スノーシェルターに、「落雪誘導工」を設置して市道へ雪の直接落下を回避した(写真11)。
- ③中山トンネル他の坑口で、雪崩抑止になる斜面の自然樹林をそのまま活かして樹木を保護した(写真12)。

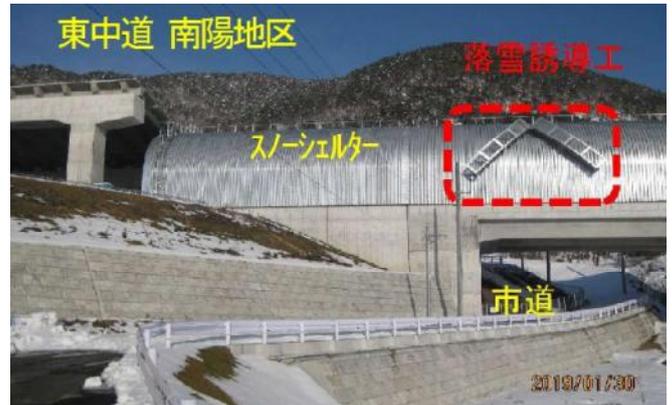
写真11 スノーシェルターに設置した落雪誘導工

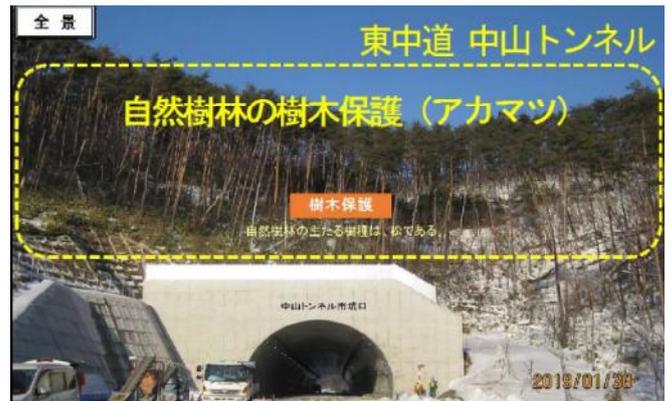
写真12 トンネル坑口斜面の樹木保護

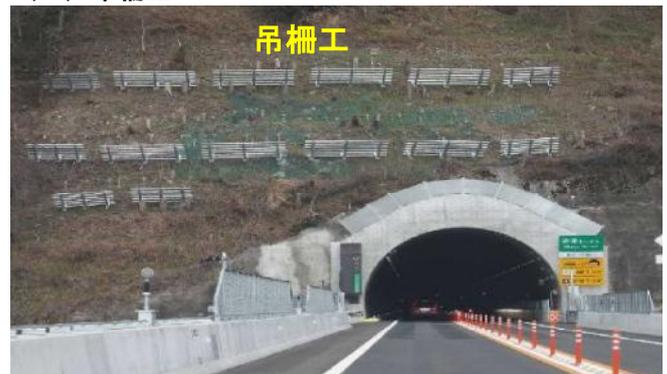
写真13 吊柵工(赤湯トンネル南坑口斜面)

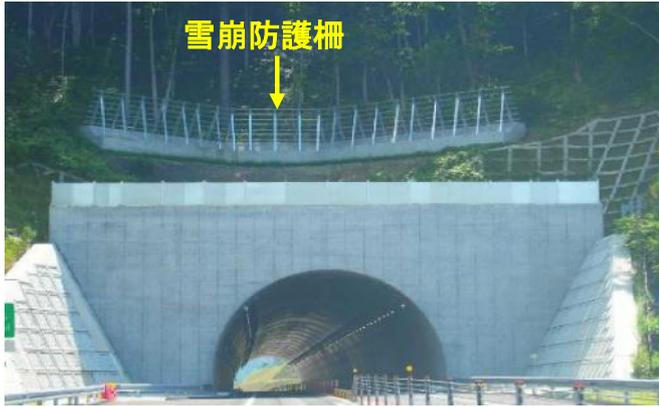
写真14 雪崩防護柵工(にしごうトンネル北坑口斜面)

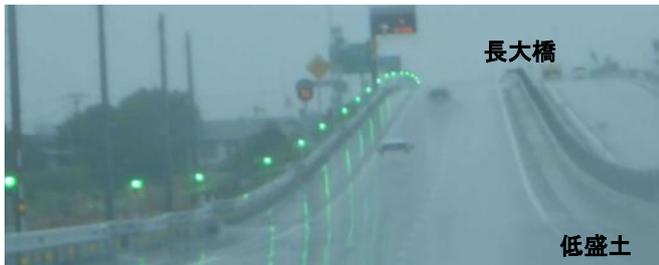
写真15 長大橋と低盛土部の自発光視線誘導灯の発光状況

- ① 自発光視線誘導灯「発光色：緑色」を設置した(写真15)。※NE XCO東北支社の基準より。
- ② 植樹可能な個所に防雪林を植樹した(写真17)。

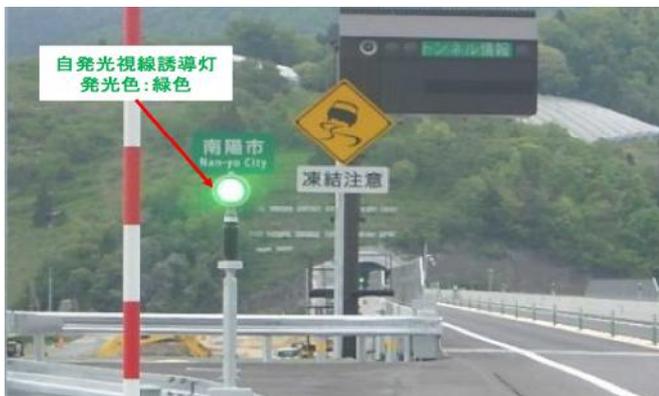
写真16 自発光視線誘導灯(発光色は緑色)

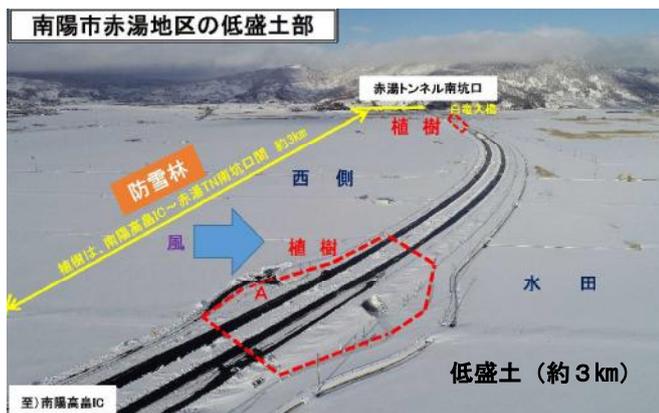
写真17 低盛土部の水田地帯の防雪林植樹箇所

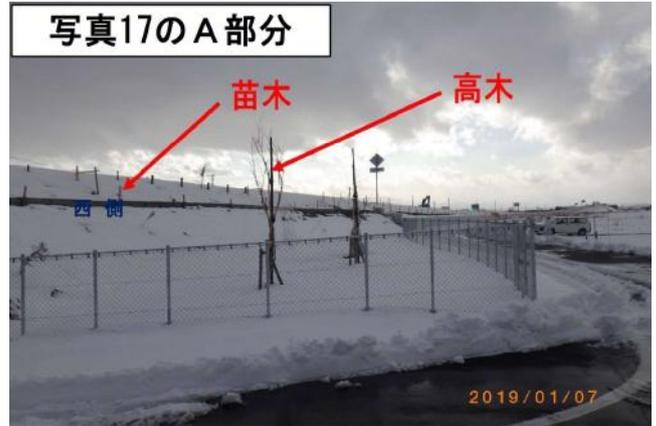
写真18 植樹可能な範囲での防雪林の植樹状況

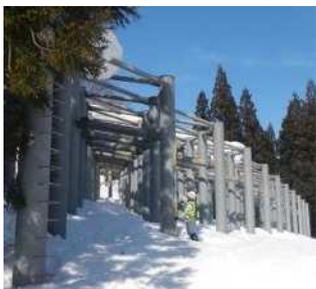
写真1 雪崩減勢群杭

土樽地区にはナカノ沢より発生する雪崩の崩落速度を抑制し、雪崩が本線まで到達することを防ぐため、減勢群杭が設置されている。(写真1)

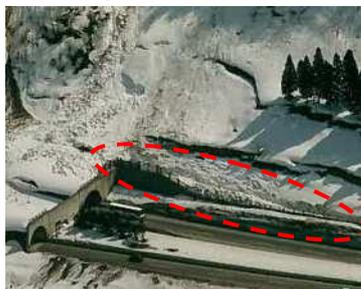
写真2 防護擁壁

塩沢地区には石打トンネル(以下、「TN」という)東京側坑口に防護擁壁が設置されている。(写真2)

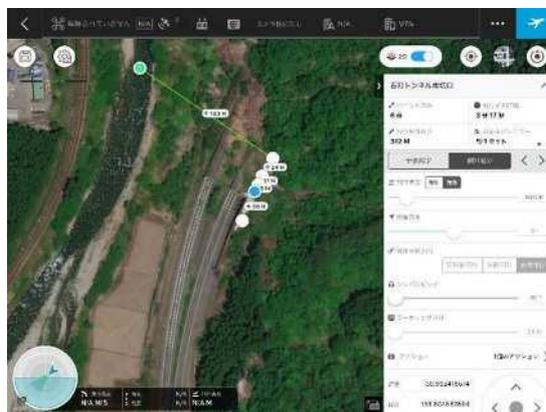
図2 石打TN東京側坑口飛行ルート（作成中）

湯沢（管）では、中国DJI社製の汎用UAVを所有している。自動飛行アプリ「DJI GS Pro」によって機体の飛行ルートを作成し、ウェイポイントごとの操作（機体高度、写真撮影、動画撮影、機体の向き、カメラ角度等）を決定することができる。この機能を用いる事で、雪崩点検箇所の定点撮影が可能となるため、積雪状況に応じた比較が容易になると考えられる。また、離陸から着陸まで自動で飛行可能となるため、オペレーターの負担軽減にもつながると考えられる。

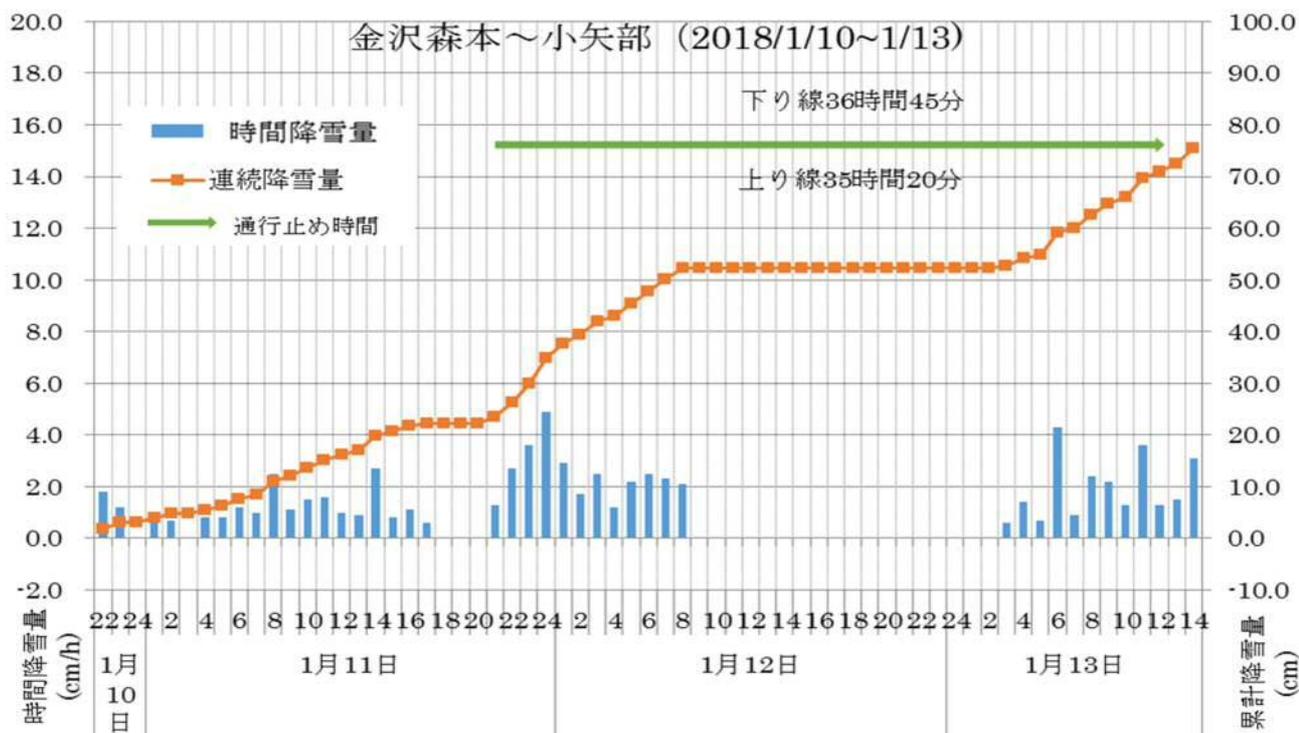
図1 降雪状況（高窪地区）

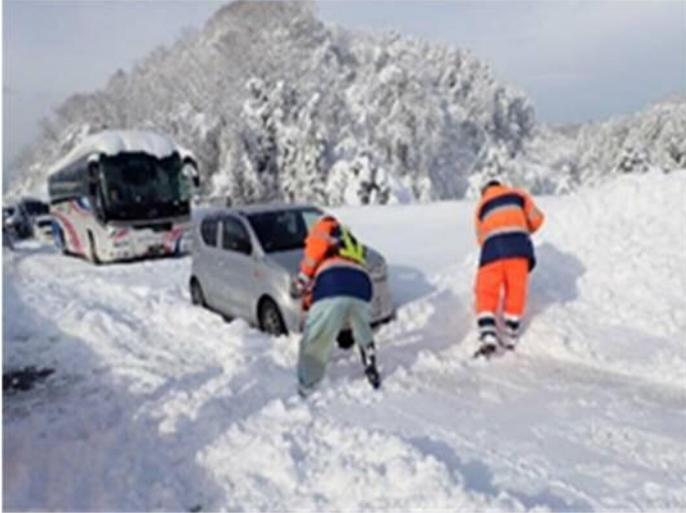
写真2 輻路面と人力による救援状況

除雪間隔の間に、短時間強雪があると、路面が圧雪状態となってしまう、除雪車では圧雪をとり切れない。この結果、圧雪輻路面となり、新雪も加わり自力走行不能車が発生しやすい状況になってしまう。写真2に輻路面と人力による自力走行不能車の救援状況を示す。

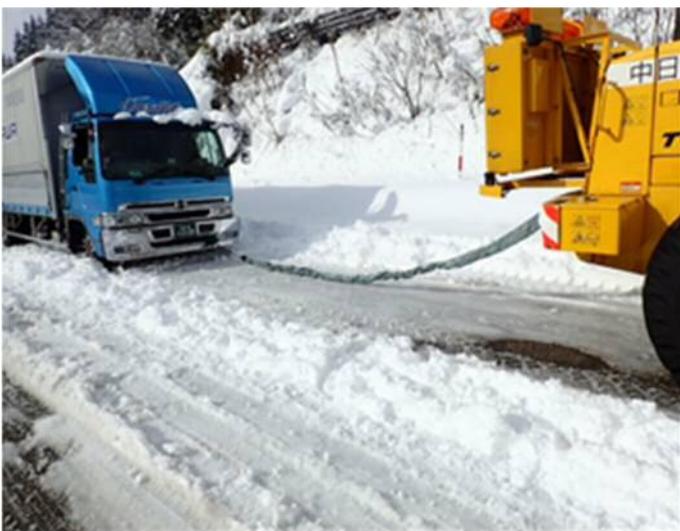
写真3 TSによる牽引状況

TSは金沢森本基地・小矢部基地に配備し、料金所や休憩施設の除雪を主に行い、自力走行不能車発生時には各基地から順行で救援に向かっていた。写真3はTSによる救援状況である。「平成30年豪雪」では、強雪が続きチェーン装着でも自力脱出が困難となり、かつ滞留車が数多く発生したため、TSの順行による救援は、不可能な状況になった。

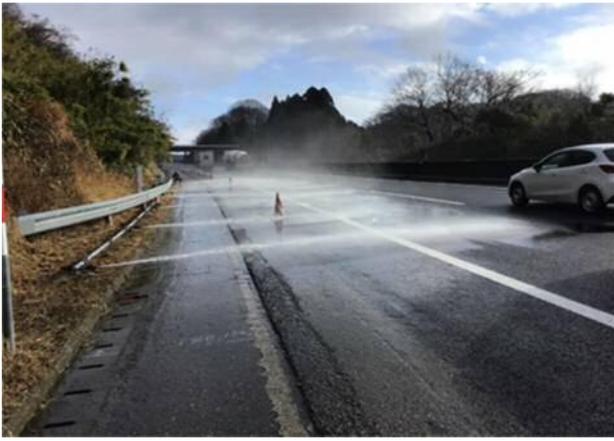
写真4 定置式薬液散布装置 稼働状況

路面圧雪を抑制し、自力走行不能車の発生を防止するために、縦断勾配5%区間に定置式薬液散布装置を設置した。ちなみにこの箇所は、車両460台が17時間滞留した金沢森本～小矢部間（上り線1.2km、下り線1.4kmの区間）である。写真4に定置式薬液散布装置の稼働状況を示す。

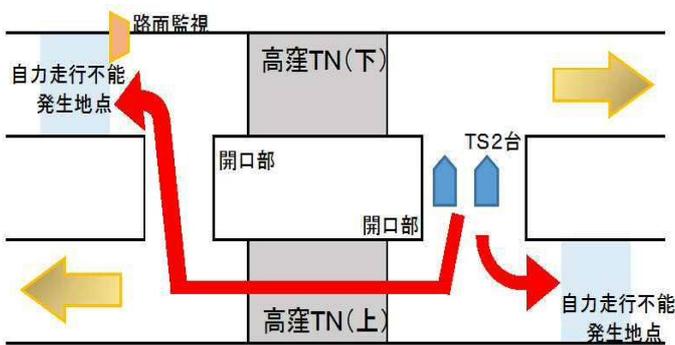
図2 TS配置図

自力走行不能車が発生した際に各基地（IC）から移動することなく救援専門のTSを図2のように高窪TN東坑口に事前配備した。さらに、高窪TN西坑口に写真5のような開口部を新設し順行で運用できるようにした。

通行止め長期化の一要因として、自力走行不能車が発生した時点で、上下線同時に通行止めを実施しなかったことで、救援に時間を要した。そこで雪による通行止めは、上下同時に徹底することにした。これにより、自力走行不能車の発生した反対方向を逆走で各基地（IC）からTSを救援に向かわせることも可能となる（図2参照）。

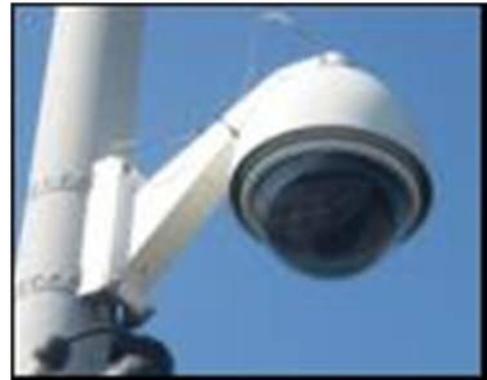
写真7 WEBカメラ

①写真7に示すような気象・道路状況を把握するためのCCTV・WEBカメラを本線部6基、IC部3基増設を行い、管内全線で46基とした。

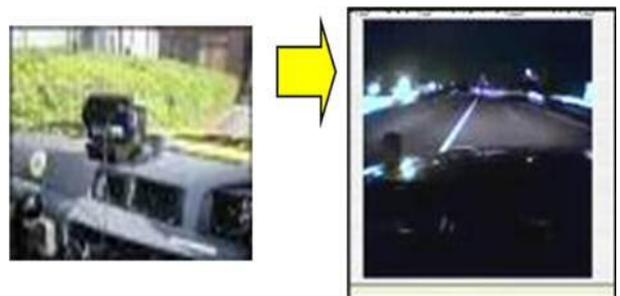
写真8 路面監視カメラによる状況把握

③写真8に示すように、巡回車両に路面監視カメラを搭載し、雪氷巡回時の路面状況を雪氷本部でも把握できるようにした。

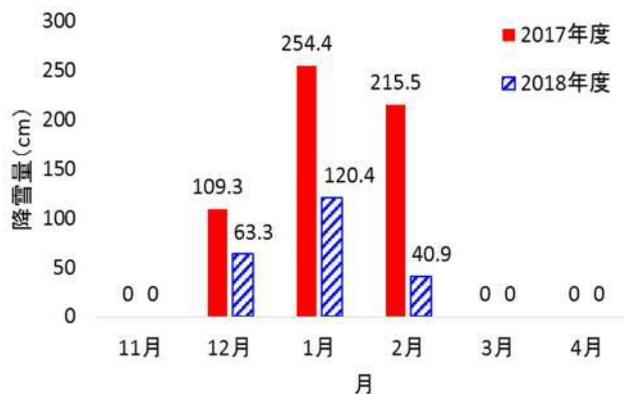
図5 雪氷対策期間での降雪量の比較

「平成30年豪雪」（2017年度）後の対策工の効果について考察する。図5は2017年度と2018年度の降雪量を比較したものである。

この図からわかるように、降雪量は2017年度（平成30年豪雪）の半分程度であり、特に2月に至っては、2割程度である。このことから今回の雪氷強化対策が十分に効果を発揮するまでには至っていない。

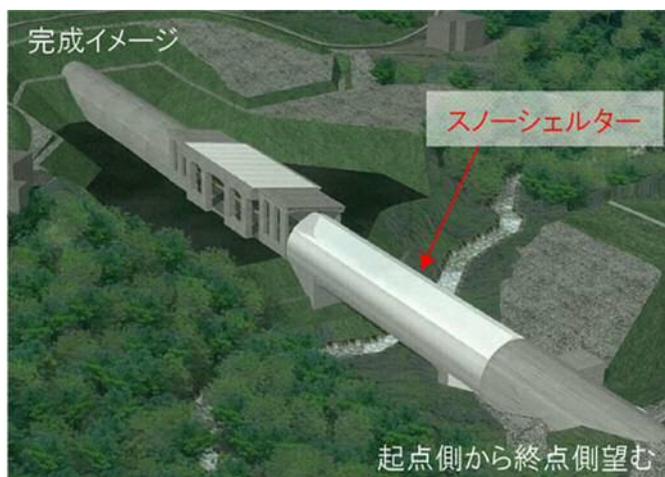
図6 スノーシェルター（小樽の事例）

将来的には除雪作業のオペの不足や、機械の故障などが発生するリスクもあるため、急勾配区間に対し、図6のようなスノーシェルターを設置し、除雪が不要となる対策も考えられる。

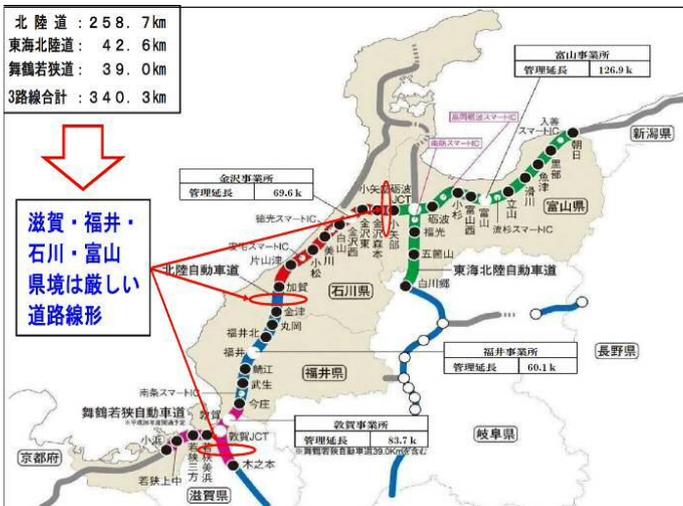
【図-1】

管理区間の中では、図-1に示す北陸道の 3 箇所の県境が、縦断勾配が厳しく、通常期の冬期間でも自力走行不能車両や交通事故の発生が多い箇所となっている。

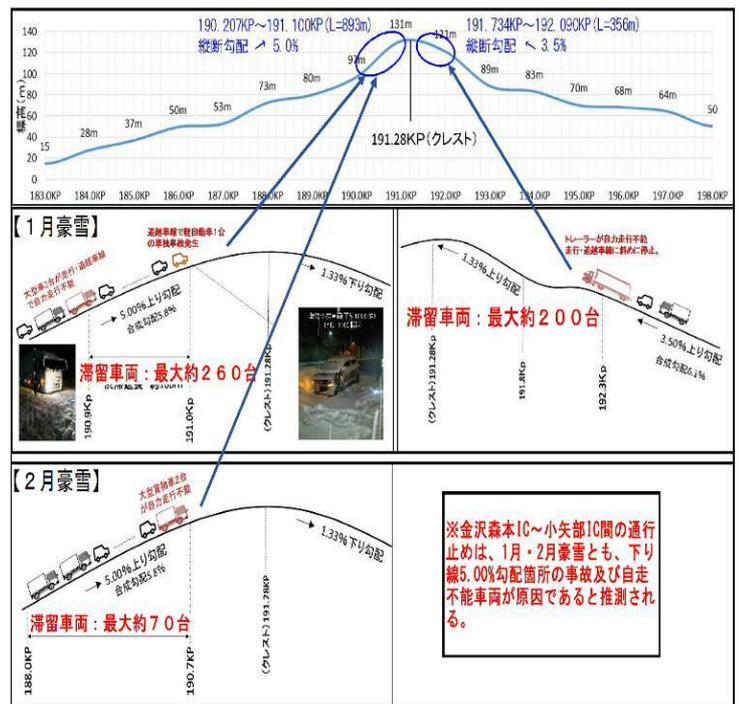
【図-2】

下り線の通行止めに至る状況は、1 月豪雪と同様箇所にて、大型車両 2 台の走行・追越車線における自力走行不能が原因で、後続車両が走行・追越車線上で停止(自力走行不能)状態となり、最大 70 台が本線上に滞留(約 6 時間)した。滞留車両発生状況を図-2に示す。

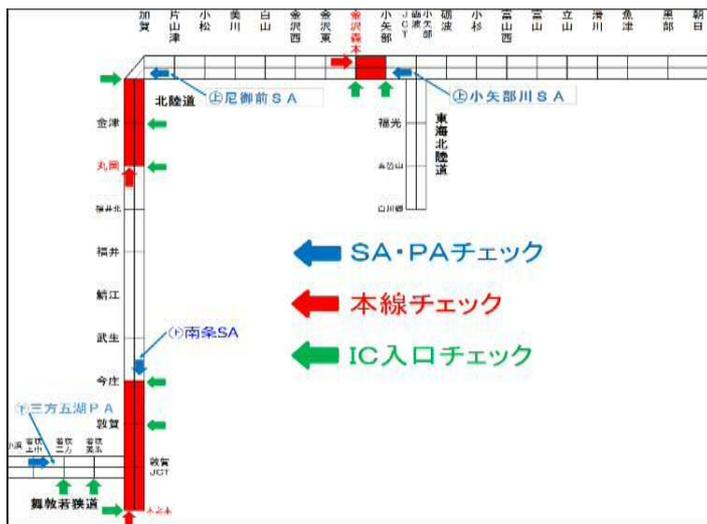
【図-5】

気象予測等で普通タイヤでは安全な走行に支障があると判断した場合は、重点区間においてチェック要員による冬用タイヤ規制・チェーン規制を実施できるよう、図-5に示すとおり本線通過車両を対象にチェック体制を構築し、平成30年度の雪氷期を迎える準備を整えた。

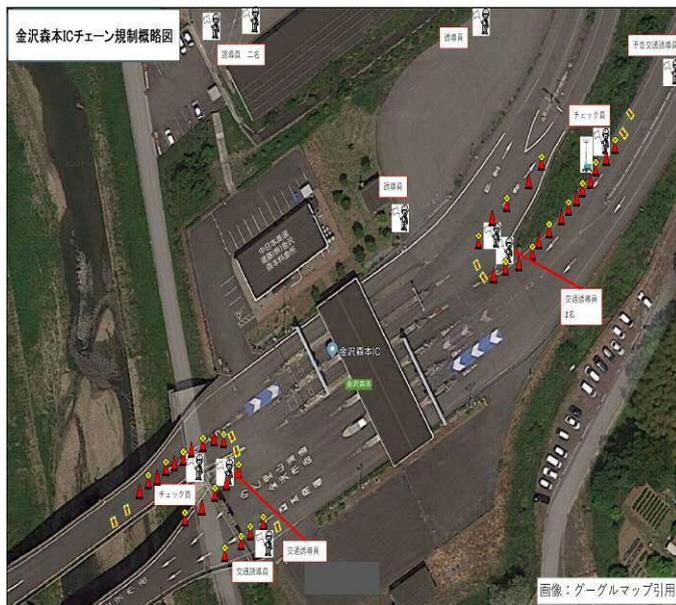
【図-6】

平成30年12月28日の早朝(約3時間)に重点区間3箇所にて、チェック要員による冬用タイヤ規制を実施した結果、本線からICへ引き込んだ下り線3箇所と本線から休憩施設(SA)へ引き込んだ上り線3箇所とも、本線上での事故や重大な支障は発生せず、無事に冬用タイヤ規制が実施できたが、図-6・7に示すとおり金沢森本ICや丸岡ICは、本線通過車両をICへ引き込みタイヤチェックを行うには、チェックドックや大型トレーナーの回転場所等がないため、本線交通量が多い時間帯に規制を行うと本線まで渋滞が繋がり、大変危険な状態になると推測される状況であった。

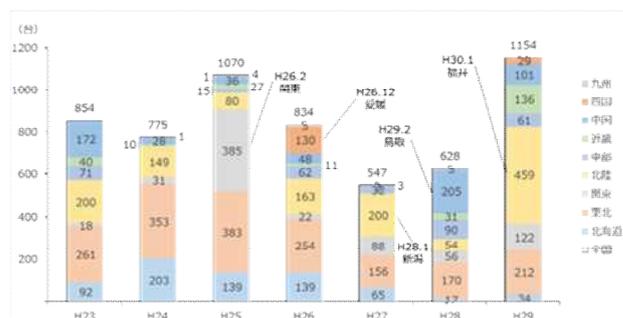
図-4 全国の登坂不能車発生状況

まず、毎年登坂不能車は、全国で図-4に示す件数が発生している。

全国の登坂不能車発生状況としては、約800台/年の登坂不能車が発生しており、その中でも北陸地方整備局管内は平成29年に異常降雪を除外した場合、図-5に示すように毎年約140台と多くの登坂不能車が発生していることが分かる。

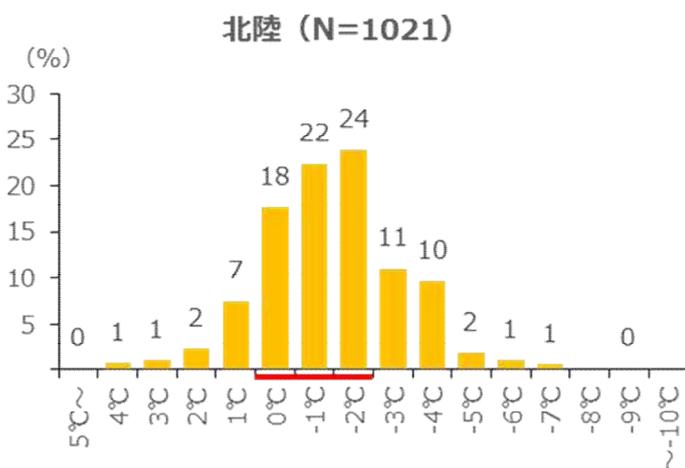
図-6 北陸管内登坂不能車発生時気温状況

まず、登坂不能はどの程度の気温下で発生しているのか。傾向は図-6の通りであり、0～-2℃の間が最も発生しやすい気温となっている。

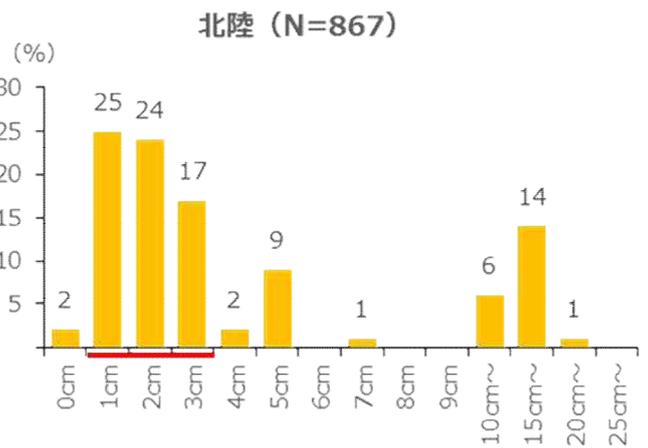
図-7 北陸地整管内登坂不能車発生時積雪深

次にどの程度の路面積雪で発生するのか。傾向としては図-7で示すように1～3cmの積雪時に登坂不能車が発生する傾向となっている。また、積雪が多い場合よりも降雪初期時点の積雪5cmまでの間で発生しやすい傾向となっている。

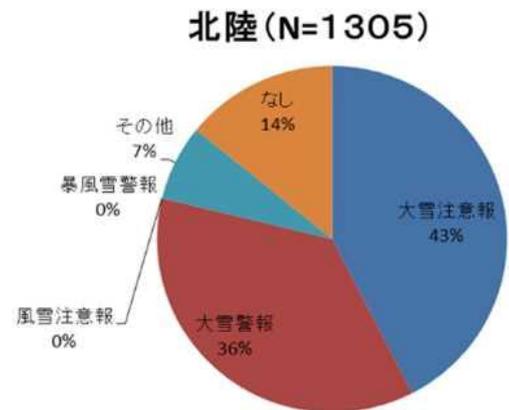
図-8 北陸地整管内登坂不能車発生時気象状況

登坂不能車が発生しやすい気象状況及び路面状況は図-8の通りである。気象状況については気象庁が発表している「大雪注意報」または「大雪警報」発令時に発生している割合は約78%となっている。路面状況については図-9の通りとなる。ほぼ圧雪時に発生しているが路面状況は、自由記入であり判定も難しいことから水分の多いやわらかめの圧雪、ザクレなども圧雪と分類されている場合があるが、一定の積雪状態で登坂不能発生していると考えられる。

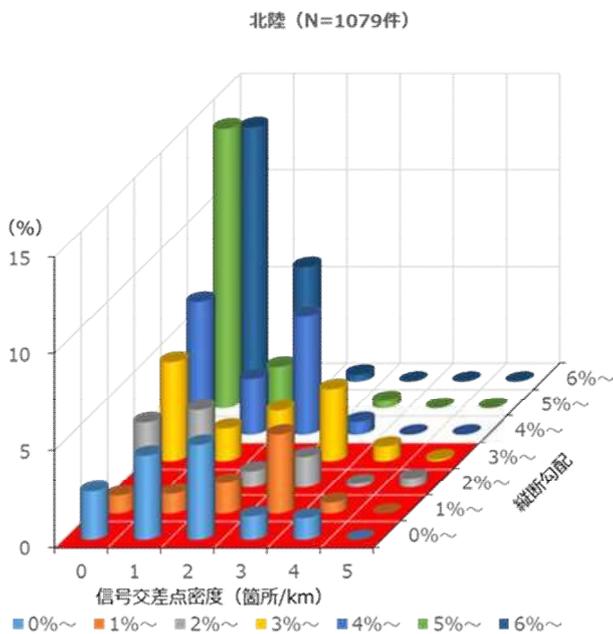
図-10 北陸地整管内縦断勾配信号交差点密度別の登坂不能車発生状況

登坂不能車発生に関する縦断勾配及び信号交差点の関係性は図-10に示す関係性となっている。縦断勾配が5～6%の勾配が急な箇所での発生率が高い印象があるが縦断勾配が3%以下の比較的緩やかな箇所でも登坂不能発生件数は全体で約25%を占めており、決して低い値ではない。また、縦断勾配1%や0%といった勾配がないような箇所においても、信号等で停車または加減速した際に発信不能となっていることが考えられる。そして、図-11から分かるとおり山間部だけでなく平野部・海岸部でも登坂不能車が発生していることが分かる。そのため、多雪地域だけでなく少雪地域の場合でも登坂不能車が発生している。

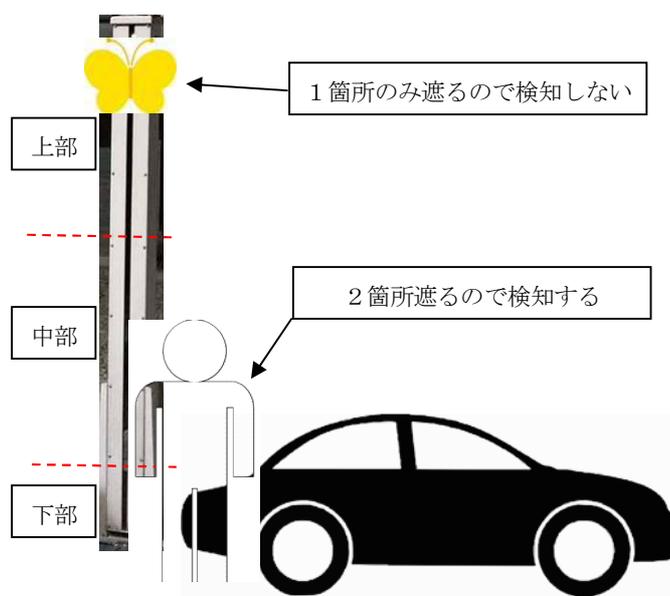
図1 車両検知器

車両検知器のセンサーは、「上部」「中部」「下部」の3層に分離しており、2層以上を遮らないと車両通過の判定をしないシステムとなっている。

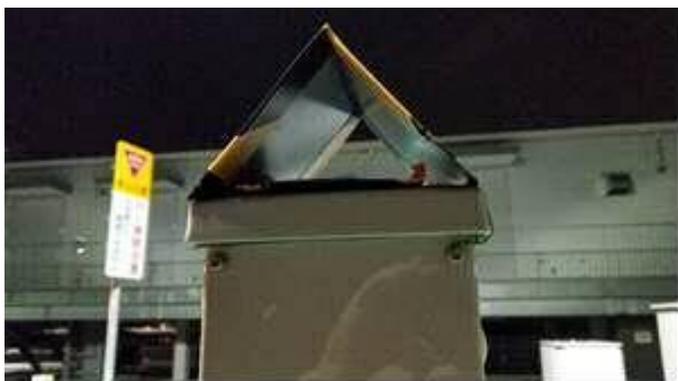
写真2 雪割り設置状況

作成にあたっては、車両検知器のサイズを仕様書で確認し、現地で微調整を行い検知器上部が全て屋根の下に入るように調整。検知器の点検中に雪割りで手を切るなど負傷しないよう、保護テープで角を処理した。

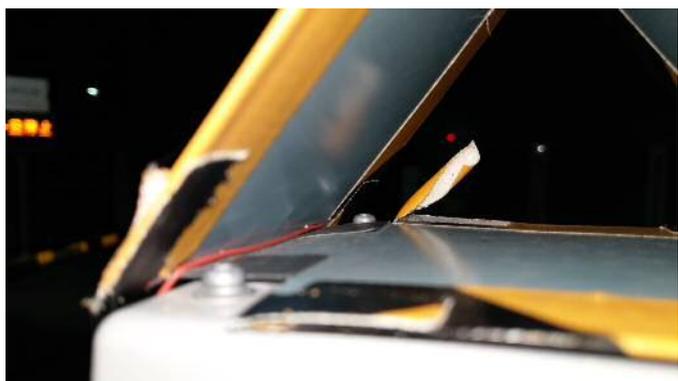
写真3 雪割り固定状況

また、設置にあたっては、工事現場でも使用されている水や紫外線に強い両面テープを使用するとともに、強風が吹く地域でもあることから、飛散防止のためワイヤー掛けをし二重の安全対策も行った。

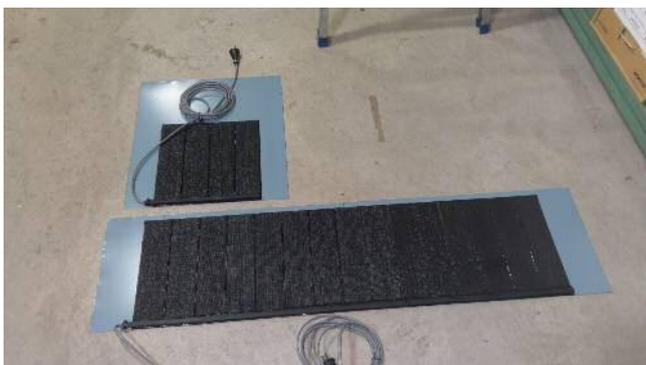
写真3 ゴム製ヒーター

応急対応を進めるにあたり情報収集を行ったところ、スポットヒーターが設置されている箇所では故障等が発生した場合の代替措置として、家庭用AC100Vで発熱するゴム製のヒーターを導入していることが分かったため、当該箇所においても試行的に導入することとした。また、電源確保については、付近のETC設備からAC100Vを給電できない、または給電できる電力量が無いことから仮設電力により電源を確保することとし、ポータブル発電機により電源を確保した。

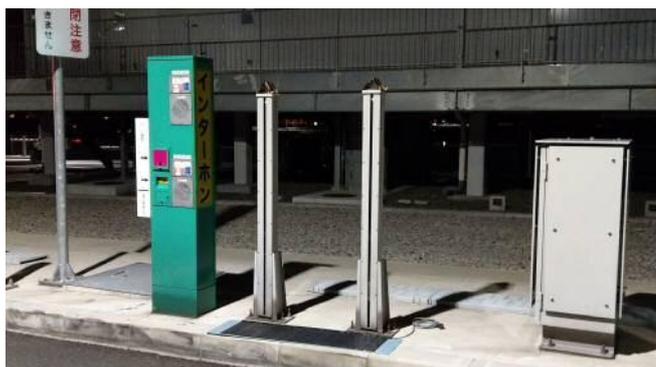
写真4 ゴム製ヒーターの設置状況

また、当該製品は持ち運びが可能であるため、降雪予測があった場合や降雪が始まった際に設置することとした。併せて電源確保のためのポータブル発電機についても普段は別の場所に保管しておき、ゴム製ヒーターを設置する際に併せて現地に設置する運用とした。

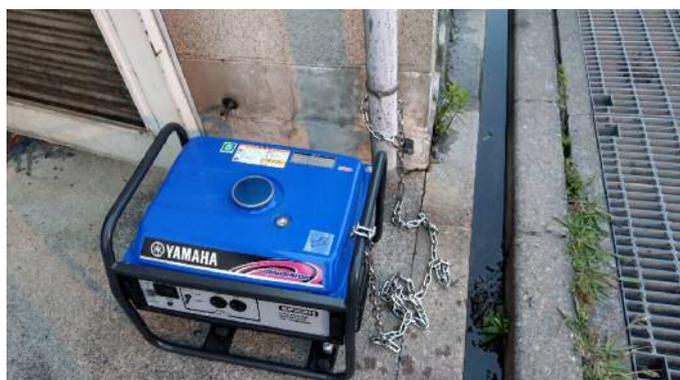
写真5 ポータブル発電機の盗難防止状況

なお、ポータブル発電機は現場付近に仮置きしている状態であるため、チェーンと南京錠により盗難防止対策を実施した。

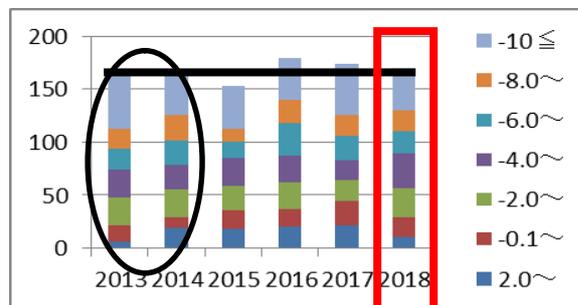
図-1 日最低気温 (2°C以下) の日数 (日)

雪氷対策作業の比較は、その年の降雪状況により作業も異なるため、過去5年間で一番降雪状況に近い年度を抽出した。また、区間も4車線化に関係ある白鳥～飛驒清見間（荘川基地と清見基地）のみで比較し、2015年度（2015-2016）と比較することにした。（図-1～3 参照）

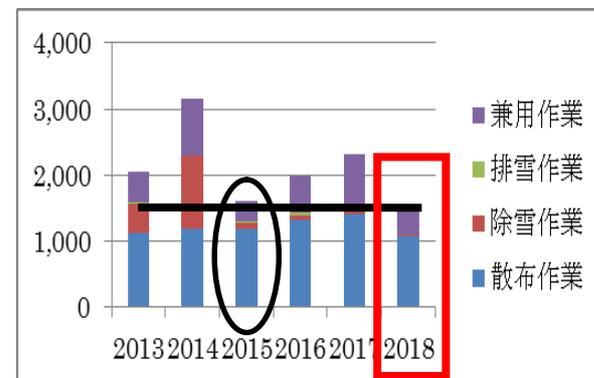
図-3 作業・基地毎の作業回数 (回)

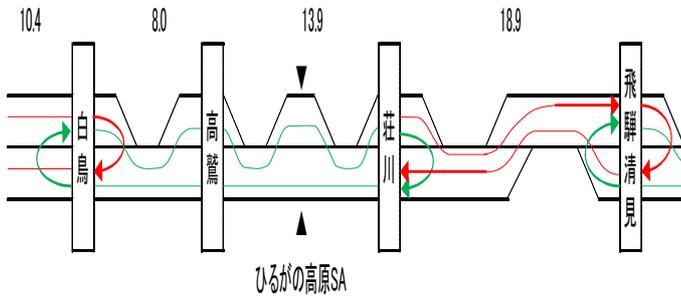
図-4 暫定2車線時の作業

完成4車線時は、4車線化に伴い増えた面積を考慮すると、本線は2台が必要であるが、機械台数もあり、ランプ用車の積載量で調整した。

荘川：本線用 3t+2m<sup>3</sup>    ランプ用 3t+2m<sup>3</sup>  
 計 5t+2m<sup>3</sup> ⇒ 6t+4m<sup>3</sup>    +143%  
 清見：本線用 4t+2m<sup>3</sup>    ランプ用 2t+1m<sup>3</sup>  
 計 5t+2m<sup>3</sup> ⇒ 6t+2m<sup>3</sup>    +114%

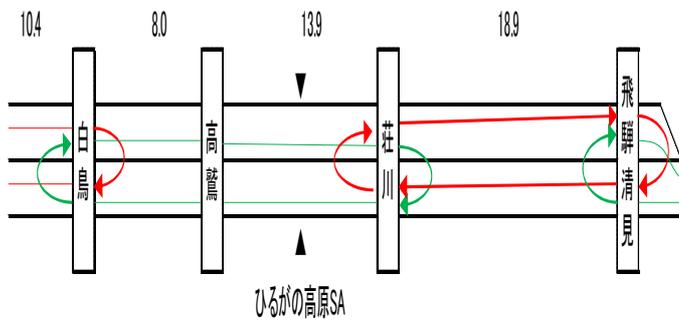
図-5 完成4車線時の作業

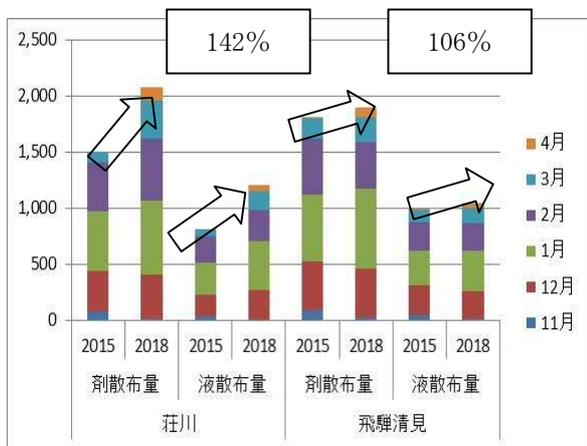
図-6 各基地における凍結防止剤の散布量

白鳥～荘川間の凍結防止剤の散布量は、142%と設定した積込み量どおり（143%）と当たり前の結果となった。

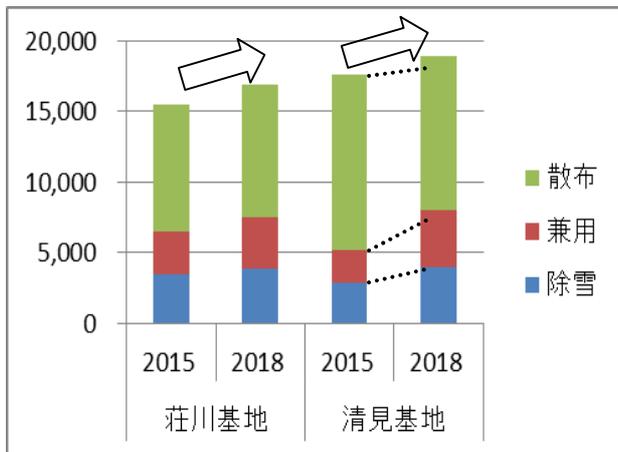
図－7 2車線（2015）と4車線（2018）の比較

2車線（2015）と4車線（2018）の作業においては、各基地ともに微増していた。しかし、作業の内訳では、凍結防止剤散布作業が減となり、兼用作業が増えている。これは、2018年度は凍結防止剤がメインの初冬期、終冬期の作業が少なかったこともあるが、4車線の場合は、走行車線に比べて追越車線の交通量が少ないため除雪も必要になったと考えられる。

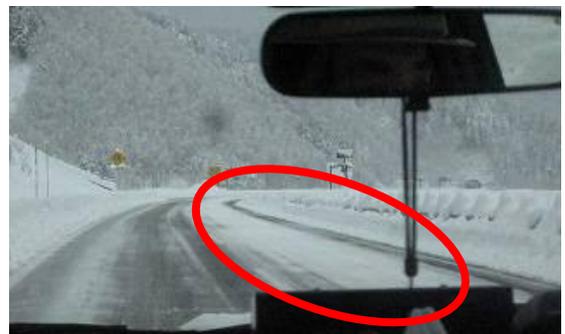
写真－1 走行車線と追越車線の路面状況

前述したように追越車線は交通量が少ないため走行車線は除雪する必要がないのに追越車線のみ除雪が必要となる場合も多い。このため暫定時で雪氷期に事故が多発している箇所は、4車線化時に追越車線のみ凍結抑制舗装をするなど予め対策を行うべきと考える。

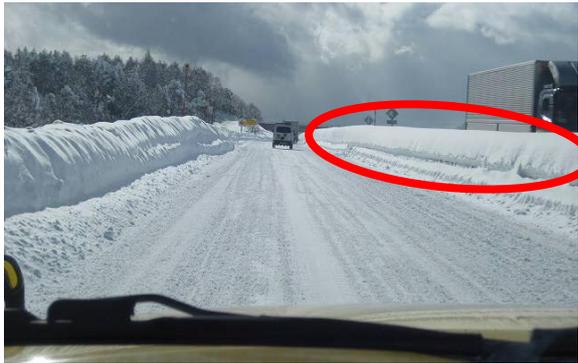
写真一 中央分離帯の雪庇対策

梯団による除雪時に追越車線除雪車（1号車）に治具を設けて雪庇ごと除雪することが望ましい。

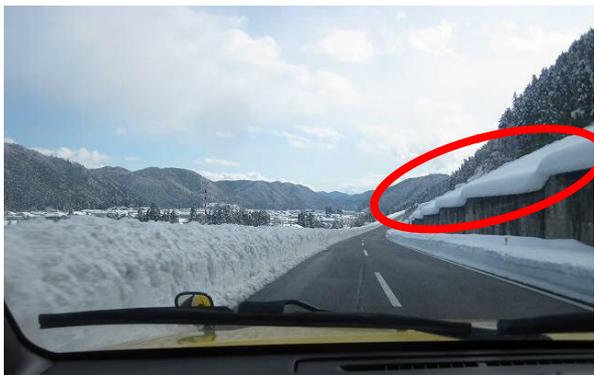
写真二 分離区間の中央分離帯のり面の雪庇

トンネル等により分離断面となりかつ高低差が大きい場合は、中分側のり面の雪庇、除雪対策が必要である。

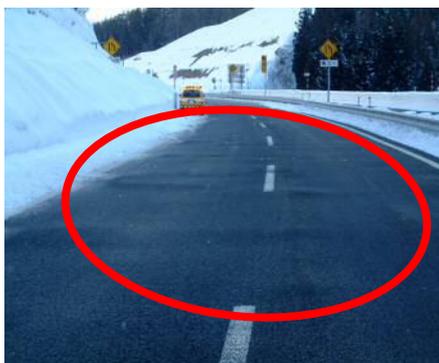
写真三 荘川IC付近の凍上状況

連絡等施設付近の暫定2車線時の4車線区間は、何も対策（改良）されず、建設時の対策のまま取り残されたようになってしまい凍上が頻発した。

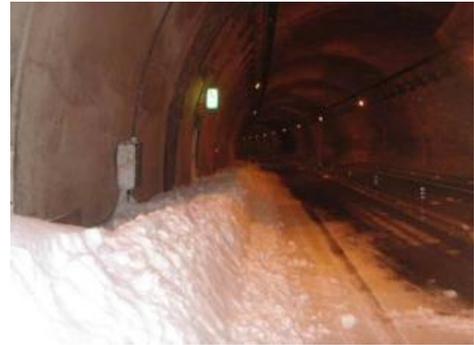
写真四 トンネル坑口の持ち込み雪

除雪時に除雪車によりトンネル坑口に持ち込まれてしまう。完成4車線時には、追越車線分の雪が余分にトンネル内に持ち込まれてしまう。

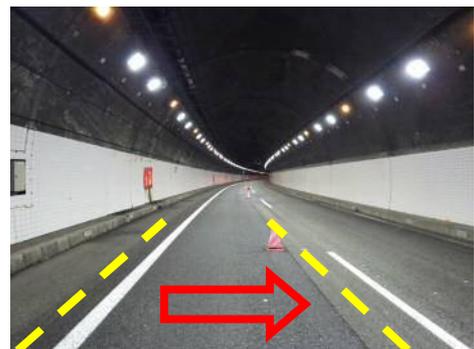
写真五 車線のシフトによる堆雪余裕

暫定車線の簡易中分を撤去時に車線を50cmシフトさせることにより路肩に堆雪出来る幅が生まれる。これは、トンネル内よりも手前の土工部の影響が大きい。

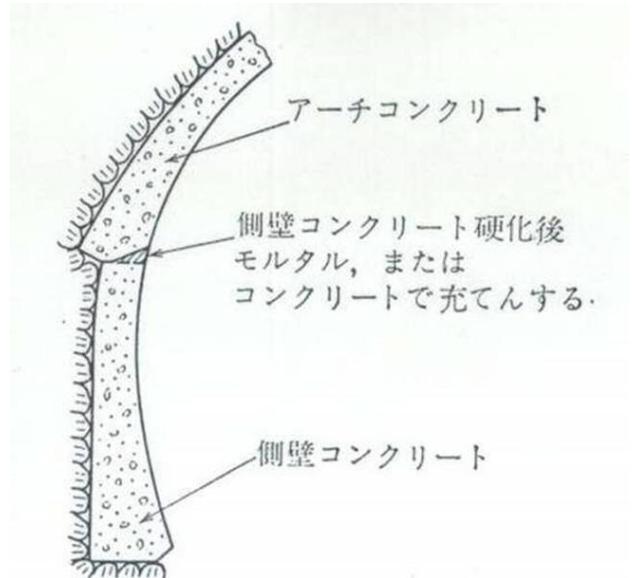
図1 水平打ち継ぎ目（せめ部）

逆巻きで覆工コンクリートが打設されるため、上半と過半の間に水平打ち継ぎ目ができる（図1）。打ち継ぎ目のコンクリート打設は難しいため、あとから、充填モルタルなどで、断面修復などを行うことがあった。そのような充填モルタルなどは、経年劣化などで、はく落することがある。水平打ち継ぎ目からの漏水も多い（写真1）。

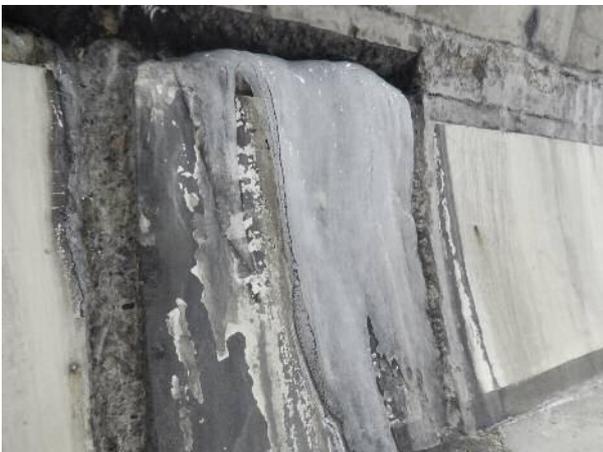
写真1 せめ部からの漏水

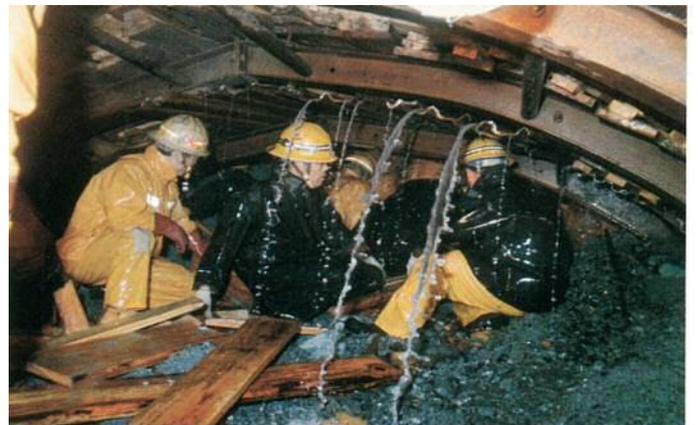
写真2 矢板工法の水処理

矢板工法は基本的に施工中に水処理する程度（写真2）で、NATMのような防水工は施工されていない。そのためひび割れや横断打ち継ぎ目などからの漏水が多い。漏水は冬季には「つらら」や「氷柱」（写真3, 4）の原因となる。つららは落下すれば交通の障害になる可能性があるため、毎朝「低速走行規制」にて撤去しなければならず、多くの労力を要する（写真5）。

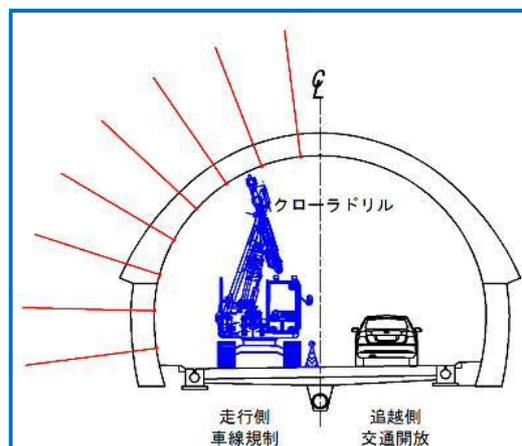
図2 先行補強工

切削する覆工コンクリート分の支保耐力を担保するため、ロックボルトにより先行補強を行う（図2）。

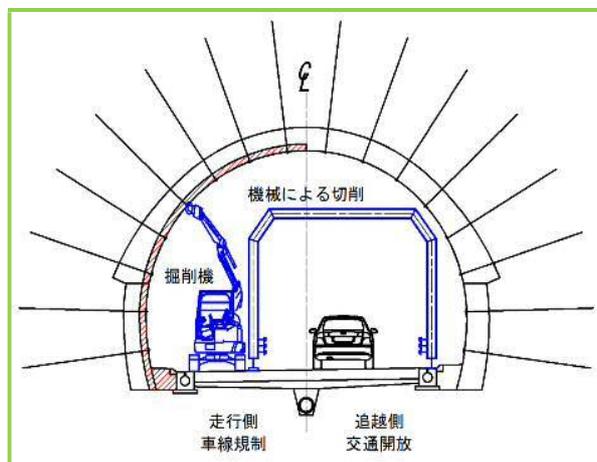
図3 覆工切削工

既設覆工を部分的に切削する（図3）。

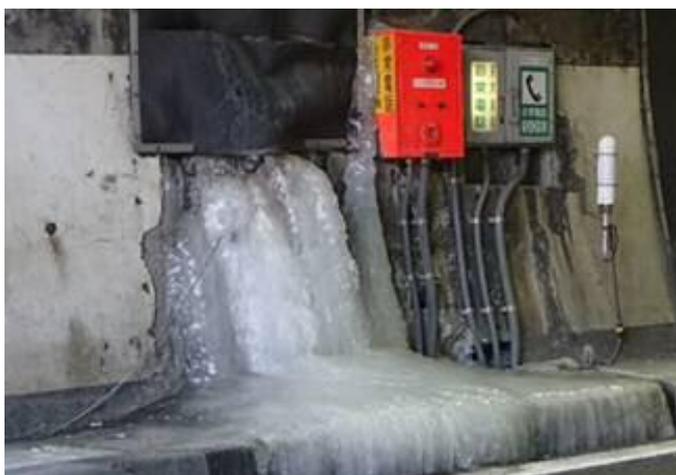
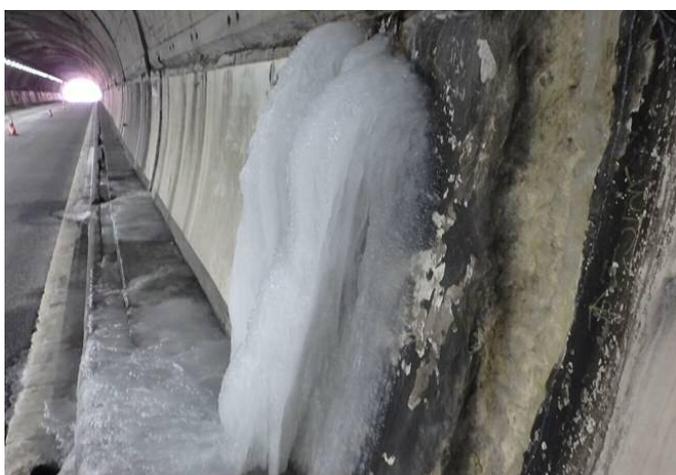
写真3 氷柱

写真4 氷柱

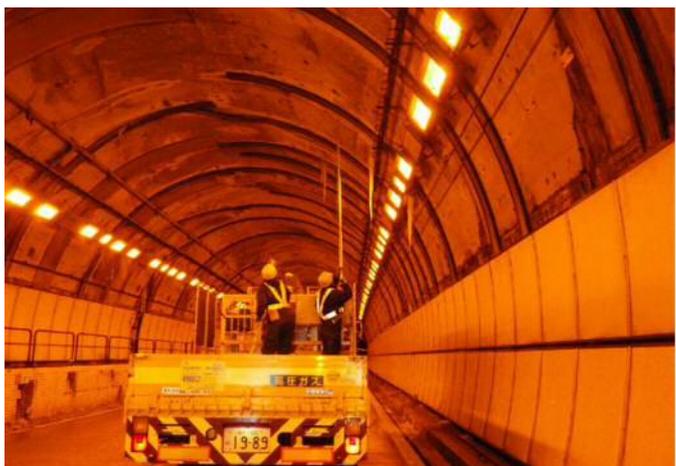
写真5 つらら除去作業

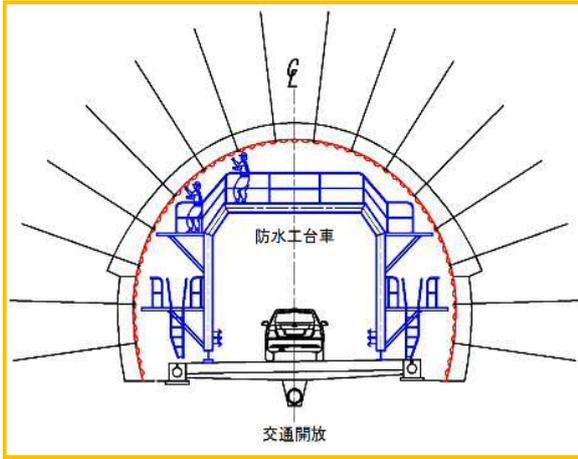
図4 防水工施工

NATMの覆工と同等の防水工を施工する（図4）。

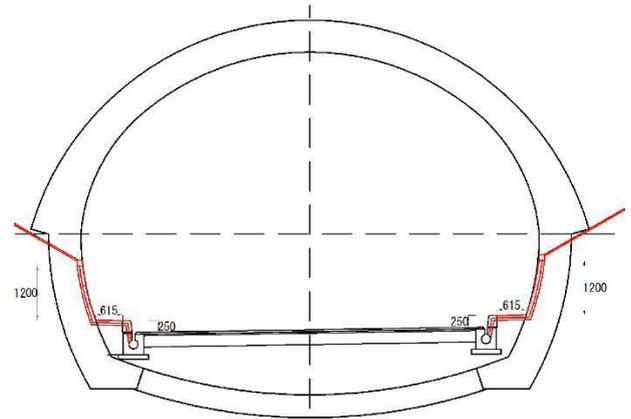
図6 導水工イメージ

漏水の多い箇所（おもにせめ部）に削孔（写真6）し、水抜き孔を施工する（写真7）。漏水が外気に触れると凍結するため、覆工を切削し埋設配管（写真8）で円形水路へ導水する（写真9）。図6に導水工のイメージを示す。
