# 凍結防止剤散布支援技術による散布作業の負担軽減および的確性向上について

徳永ロベルト\*1、佐藤賢治\*2、齊田光\*1、星卓見\*1、佐藤昌哉\*1

寒地土木研究所では、オペの作業経験や熟練度に左右されず、かつ一人乗車体制でも安全で確実な凍結防止剤散布作業を可能とする支援技術の確立を目指している。そのため、著者らは試験道路における被験者実験において凍結防止剤散布支援技術が散布作業にもたらす効果について調べている。2018年冬期の実験では、散布支援の有無・種別に①支援なし、②情報のみ、③情報＋音声操作機能（以下、音操）および④情報＋音操＋自動散布機能（以下、自散）による4つの試験条件を設定し、これらの条件下における運転中の被験者の散布作業状況の変化の有無・度合いを把握した。本報では、上記実験の概要、主な結果および今後の展望について述べる。

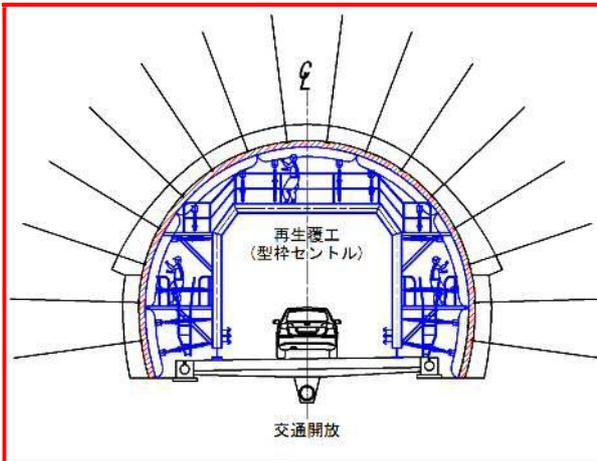
図5 再生覆工打設

覆工を打設（再生）する（図5）。

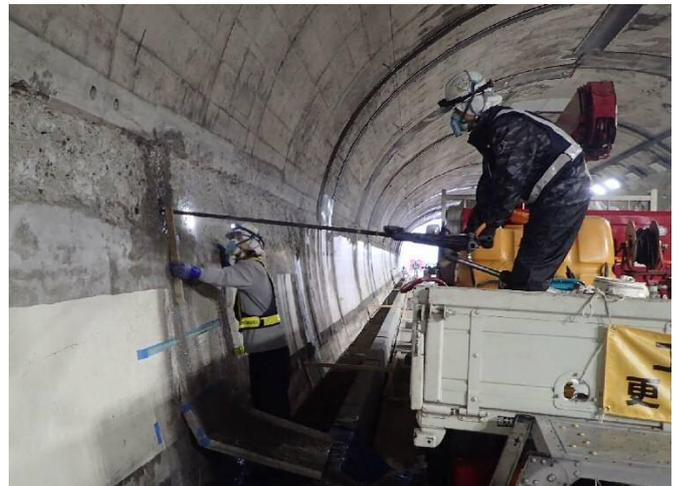
写真6 せめ部への削孔状況

漏水の多い箇所（おもにせめ部）に削孔（写真6）し、水抜き孔を施工する（写真7）。漏水が外気に触れると凍結するため、覆工を切削し埋設配管（写真8）で円形水路へ導水する（写真9）。図6に導水工のイメージを示す。

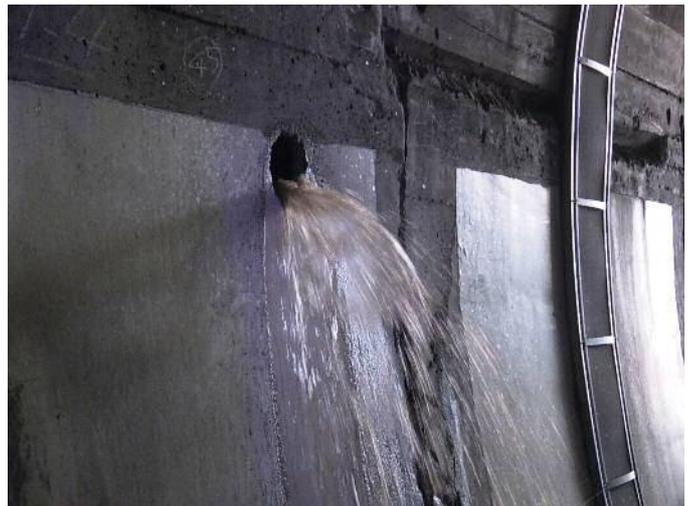
写真7 水抜き孔状況

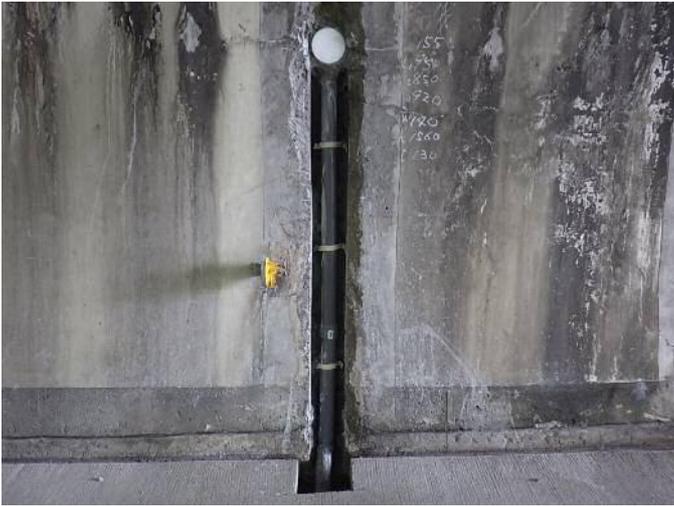
写真8 埋設配管施工状況

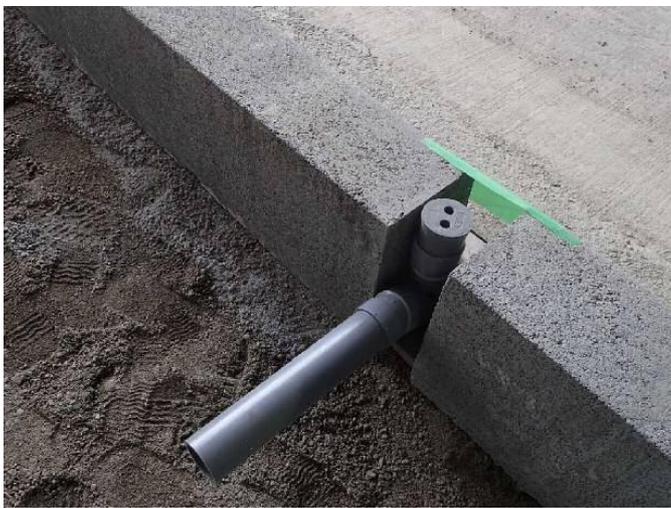
写真9 円形水路への配管
