# 雪崩対策施設の損傷と維持管理のための点検の着眼点

松下拓樹\*1 石田孝司\*1 金澤 瑛\*1

本論文では、国内における雪崩対策施設の損傷事例と国内外における施設の維持管理のための点検に関する資料を収集し、雪崩対策施設の種類ごとに着目すべき損傷等とその要因となる現象と、損傷等による施設部位の変状レベルの判断について整理した結果を報告する。

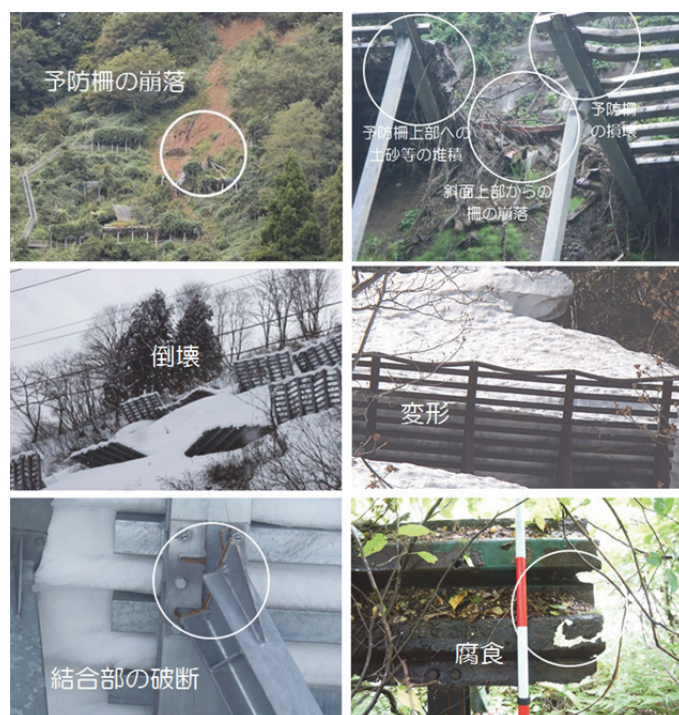
図1 雪崩対策施設の損傷例

雪崩対策施設が施工されてから数十年が経過し、風水雪による損傷や凍結融解などの影響による鋼材の腐食、基礎の浸食等による施設の劣化などが認められる雪崩対策施設が見受けられる<sup>1)~5)</sup> (図1)。国立研究開発法人土木研究所雪崩・地すべり研究センター (以下、雪崩・地すべり研究センター) では、雪崩対策施設の維持管理のための点検に関する調査・研究を行っており、その基礎的な資料として活用するため、道府県における集落保全を主目的とした雪崩対策施設設置斜面の点検の実態に関するアンケート調査を実施した。その結果<sup>6)</sup>、課題として、点検の着眼点が不明、点検の客観性の確保、点検台帳の未整備を挙げる道府県が多く、客観的かつ的確な点検の実施および点検結果の整理に課題を抱えている実態が浮き彫りとなった。

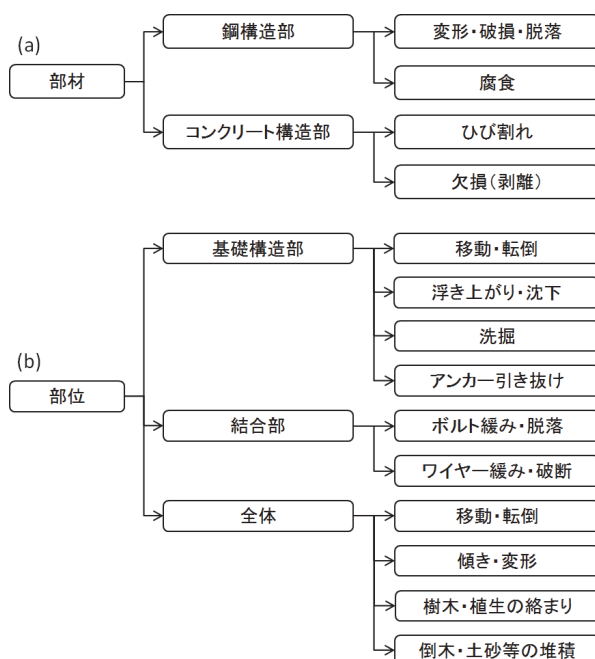
図5 部材と部位で分類した損傷等の種類

表8は、図5で示した損傷等の種類ごとに、該当すると考えられる変状レベルの区分を示したものである。部位の変状レベルの判断が2区分になる場合と3区分になる場合がある。生じるとその施設の機能や性能に大きな影響を及ぼす損傷等に対しては「b 経過観察」の区分はなく、「a 対策不要」か「c 要対策」の2区分となる。このような損傷等には、施設全体の「移動・転倒」と「傾き・変形」、基礎構造部の「移動・転倒」や「浮き上がり・沈降」、「アンカー引き抜け」、接合部の「ボルトの緩み・脱落」、「ワイヤーの緩み・破断」が該当する(表8)。一方、損傷等が生じてもすぐに機能低下や性能劣化とはならない状況が想定される場合は、「a 対策不要」、「b 経過観察」、「c 要対策」の3区分となり、鋼

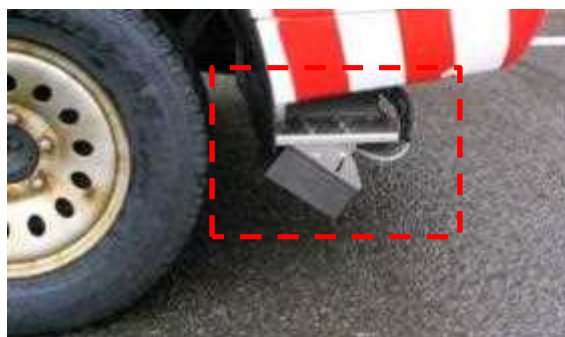
写真1. 塩分濃度センサー

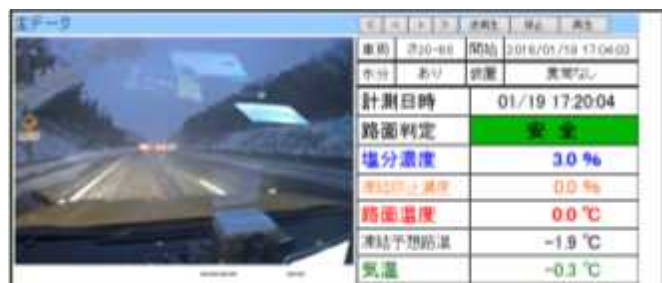
図2. 車載式塩分濃度測定車による測定結果

導入によって、巡回員が本線上に降車して行う手持ち式塩分濃度測定器による残留塩分濃度の測定の必要が無くなり、巡回作業を安全に実施することが出来るようになった。また、図2の通り、路面状況と残留塩分濃度を対比することができ、現場状況を把握しやすくなると共に、適切な雪氷対策作業指示を行いやすくなった。

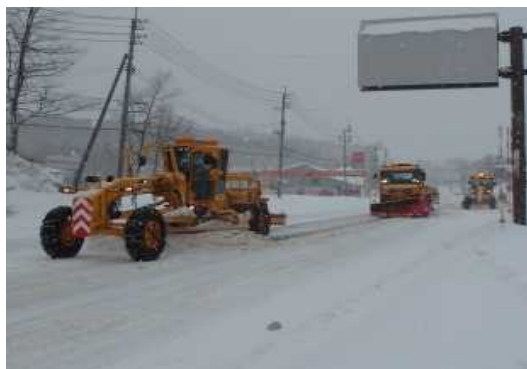
写真-1 新型除雪グレーダの現地調査・検証状況（先頭車両）

新型除雪グレーダは1人乗りのため、高速圧雪整正機の助手が担っていた安全確認作業が困難となることや、エンジン出力の低下とブレード（除雪装置）の小型化に伴い除雪作業能力の低下が懸念された。このことから、新型除雪グレーダの除雪適応性を確認することを目的に条件の異なる除雪工区で、現地調査・検証を行い今後の新型除雪グレーダの導入に向けて作業の安全性、梯団除雪時の配置の考え方を検討したものである。写真-1に新型除雪グレーダの除雪状況を示す。

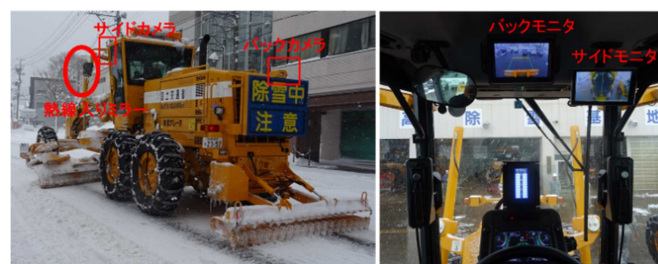
写真-3 死角確認のためのモニター等の配置状況

新型除雪グレーダには、委員会の提言を受けて1人乗りでの安全性確保対策として写真-3に示すモニターカメラ(視界性確保機能)のほか運転室エアコン、外部ミラー(後写鏡・補助確保装置)には熱線入りミラー(曇り防止・着雪防止機能)を新規に取付けた。この対策を施したことによって、高速圧雪整正機の2名体制での安全確認と同等の視認性等が確保されるか検証を行った。(写真-4参照)

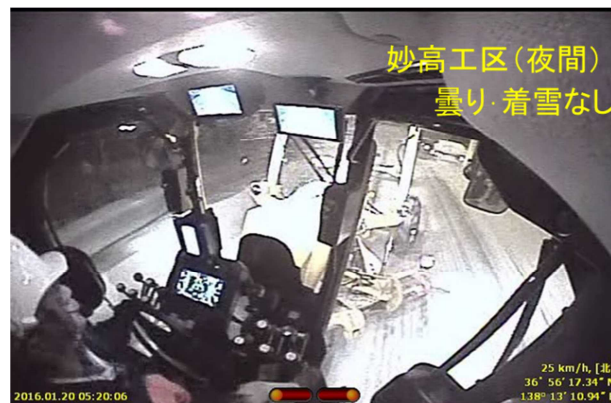
写真-6 運転室内の結露状況 (新型除雪グレーダ)

調査の結果、曇り防止機能は効果を発揮しており、曇りが発生した事例もあったが、除雪作業にはほぼ問題ないレベルとの回答であった (写真-6 参照)。

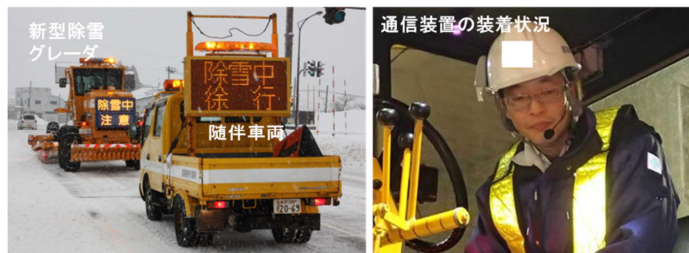
写真-7 随伴車両の状況と通信装置の装着状況

調査は新型除雪グレーダの後方に随伴車両を配置し、オペレータと随伴車の作業補助者は通信装置で通話できる環境を整備した (写真-7 参照)。

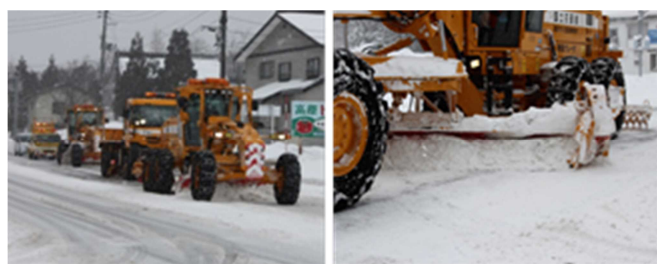
写真-9 新型除雪グレーダの梯団除雪作業状況

新型除雪グレーダは、高速圧雪整正機に比べてブレード面積が小さくなったため雪の抱え込み量が少なくなったことから、3台梯団の場合は先行車のウィンドローの影響を受けない先頭車両が望ましいという結果となった。なお、単独作業や梯団作業でも降雪量が多くなった時に雪の抱え込み量が多くなることから、作業効率が低下する結果となった（写真-9参照）。

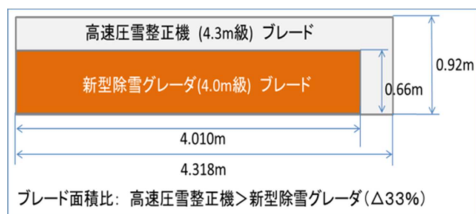
図-6 ブレードの寸法

| 項目 | | | 高速圧雪<br>整正機<br>4.3m 級 | 新型除雪<br>グレーダ<br>4.0m 級 | 高速圧雪整正機<br>に対する差異 | | |
|---|---|---|---|---|---|---|---|
| | | ブレード面積<br>(幅×高さ) | m <sup>2</sup> | 3.97 | 2.65 | 1.32m <sup>2</sup> 小さい | -33% |

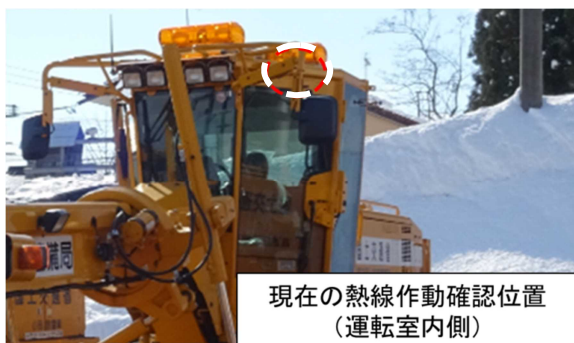
写真-10 運転室熱線ガラスの作動確認位置

改良：熱線ガラスの作動停止タイマーは残し、熱線操作ボタンを手元に、パイロットランプは見やすい位置に移動する。

写真-10に現在のパイロットランプ取付位置を示す。

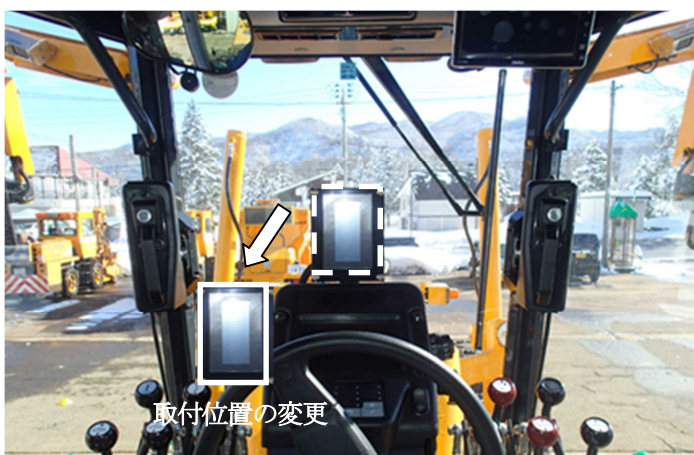
写真-11 ブレード押し付け力表示装置の位置変更

課題：ブレード押付力表示装置が、高速圧雪整正機の取り付けていたものと比べ、縦型となり前方視界の大きな妨げとなっている。

改良：前方視界、及び除雪装置確認の妨げとならないように、ブレード押付力表示装置をステアリングコンソール左に移設する（写真-11参照）。

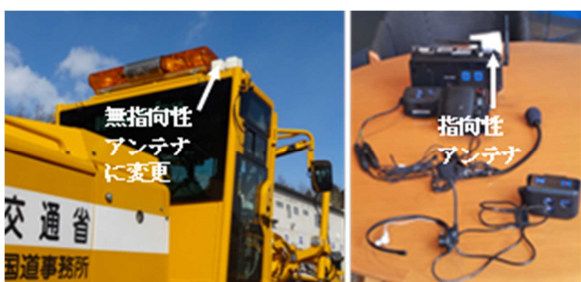
写真-12 通信装置のアンテナ変更

課題：除雪能力の低下から新型除雪グレーダが先頭車両となることを想定して、指向性のアンテナを選定し後方に向けた設置となっている。そのため、子機の位置が平坦路で後方となる以外は聞こえ難くなる。

改良：山間部や、ヘアピンカーブなど道路線形・高低差がある所、梯団内の作業位置が変わっても通信が行えるように、無指向性アンテナに変更する（写真-12参照）。

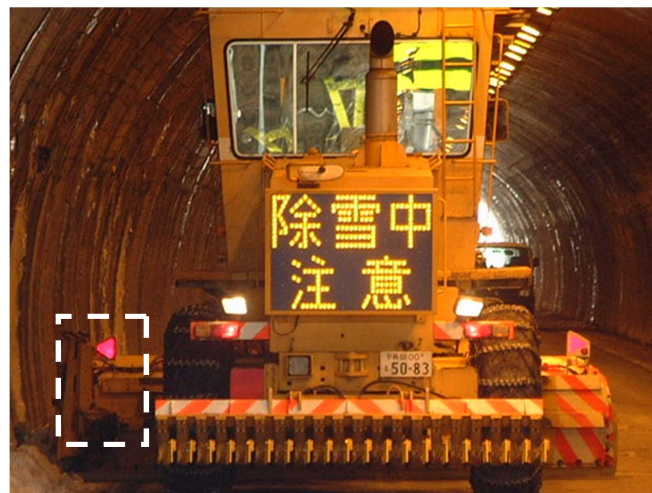
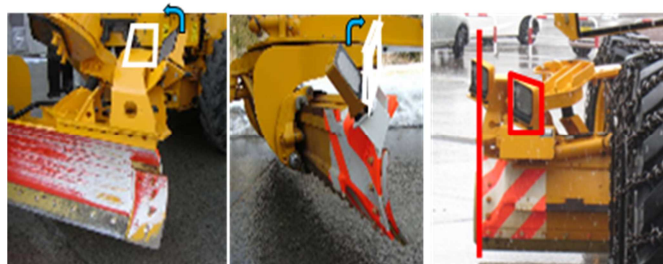
写真-13 ブレードマーカの取付位置変更

課題：ブレードマーカは、ブレードを前傾にした状態で後方に見える角度になっているため、ブレードを立てるとブレードマーカが見えにくくなる。また、左側のブレードマーカは、ブレード左端より飛び出しているためトンネル内壁などに接触し壊れ易くなっている。

改良：ブレードマーカの位置を再度調整した（写真-13参照）。

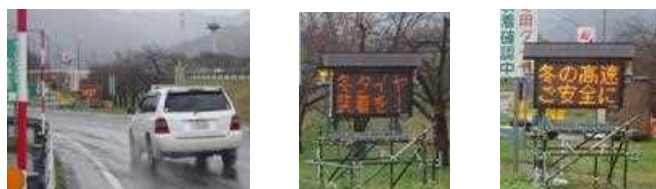
写真-1 タイヤ自動判別機と表示例

タイヤ自動判別機については、南条SA（上り線）のオフランプに、舗装埋め込み型のセンサーを設置し、タイヤの振動でノーマルタイヤか冬用タイヤかを判別し、冬用タイヤ車には「冬の高速ご安全に」ノーマルタイヤ車には「冬タイヤ装着を！」のLED表示を点灯することで、お客さまへ自発的にチェーンをはめてもらうような広報の強化を行った。
