リスク分析と着工前重点準備

一般国道40号（北海道縦貫自動車道）中川天塩道路 事業費算定に当たってのリスク分析

一般国道40号（北海道縦貫自動車道）中川天塩道路 なかがわてしお 事業費算定に当たってのリスク分析

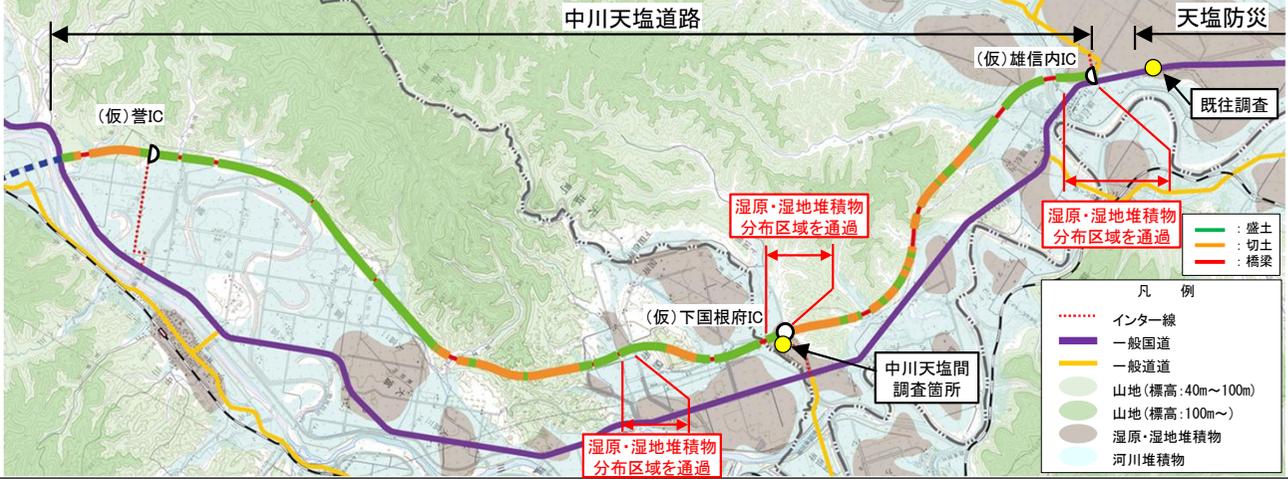
地質分布図(シームレス地質図)

- 一般国道40号(北海道縦貫自動車道)中川天塩道路は、泥炭層(軟弱地盤)が存在する可能性がある湿原・湿地堆積物が分布する区域を通過する計画。
- 隣接事業の既往調査箇所では、約26mの軟弱地盤層が確認されているが、本区間で実施したボーリング調査では軟弱地盤層が約12mと想定よりも薄いことが確認された。しかし、調査箇所が限定的で不確定要素もあることから現時点の事業費の算定においては、既往調査箇所の地質結果を「湿原・湿地堆積物分布区域」における軟弱地盤対策工として想定しているが、今後の調査により対策費が増加する可能性有。

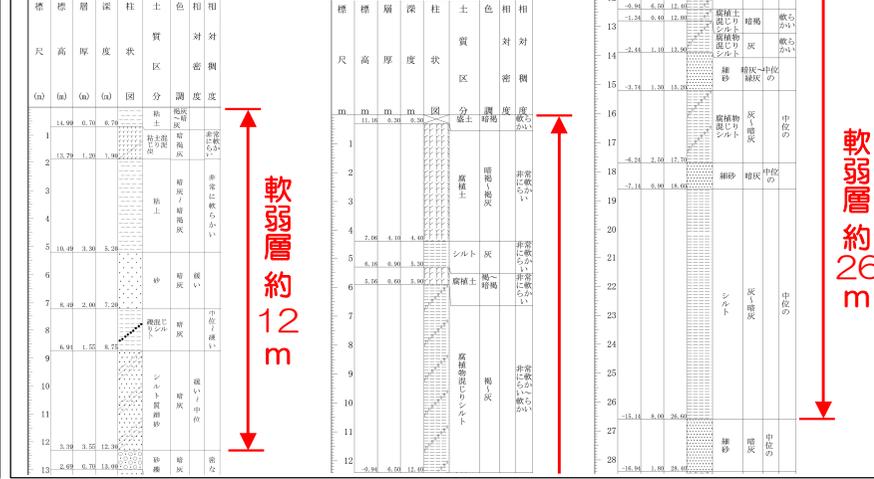
中川天塩間調査結果 既往地質調査結果 ※H22.11に天塩防災事業で実施

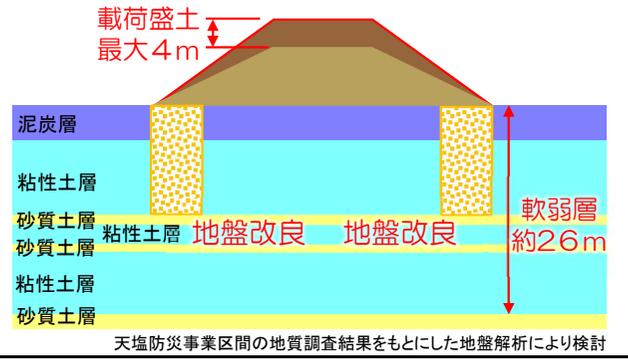
○軟弱地盤対策

湿原・湿地堆積物分布区域の対策(既往調査箇所)

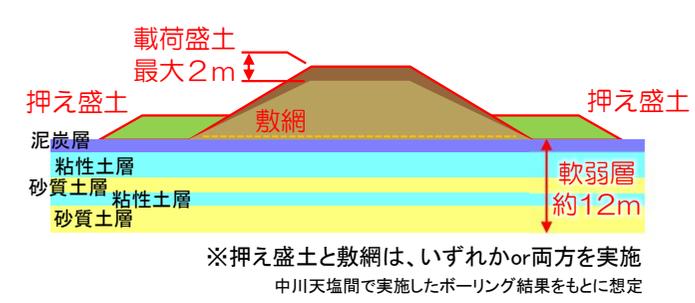
湿原・湿地堆積物分布区域の対策(本区間調査箇所)

※控え盛土と敷網は、いずれかor両方を実施
中川天塩間で実施したボーリング結果をもとに想定

軟弱地盤の脆弱性や深さが想定以上であった場合、軟弱地盤対策費が増加する可能性。
