## 資料 5

# 十勝川水系河川整備計画の策定に向けて ～ 十勝川水系の現状と課題 ～

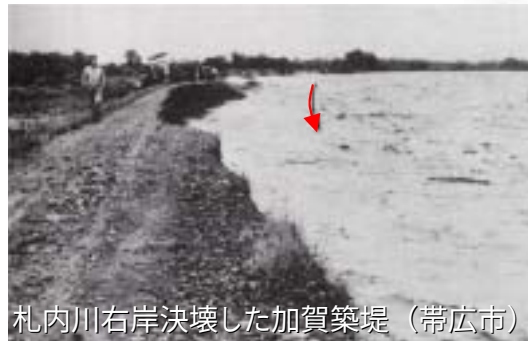
札内川右岸決壊した加賀築堤（帯広市）

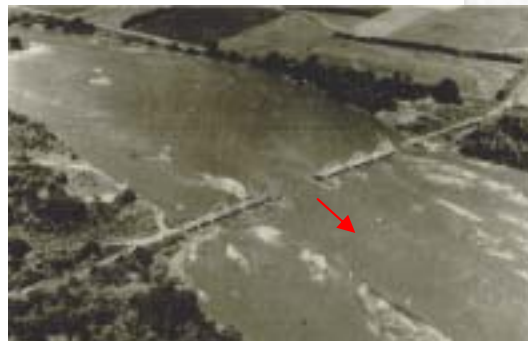
流出した札内川上札内橋（中札内村）

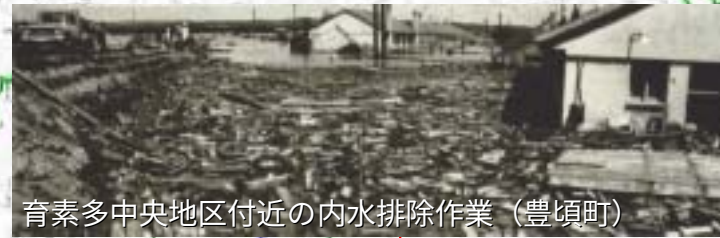
育素多中央地区付近の内水排除作業（豊頃町）

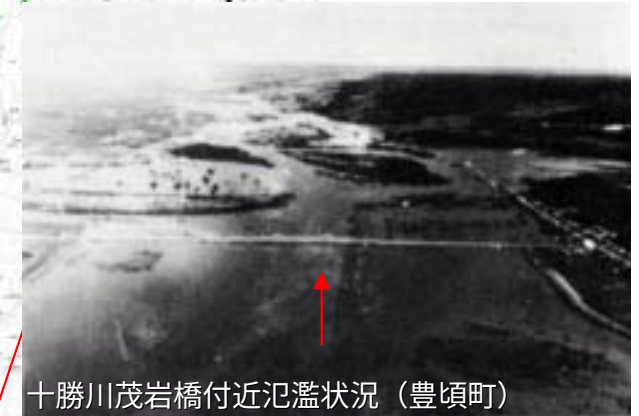
十勝川茂岩橋付近氾濫状況（豊頃町）

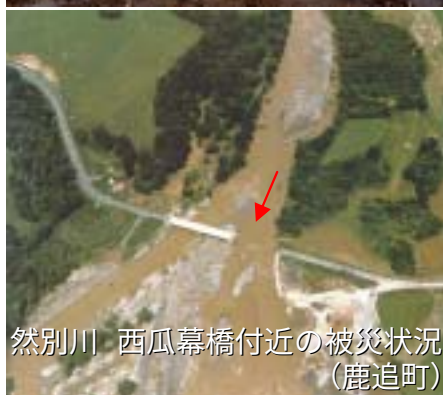
然別川 西瓜幕橋付近の被災状況（鹿追町）

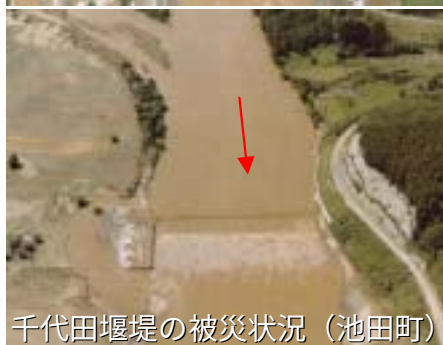
千代田堰堤の被災状況（池田町）

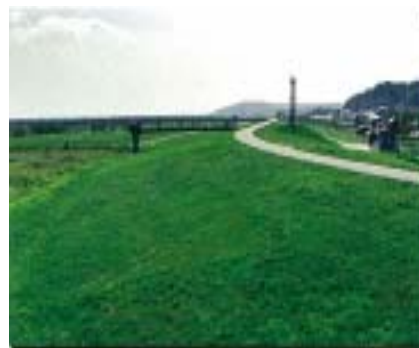
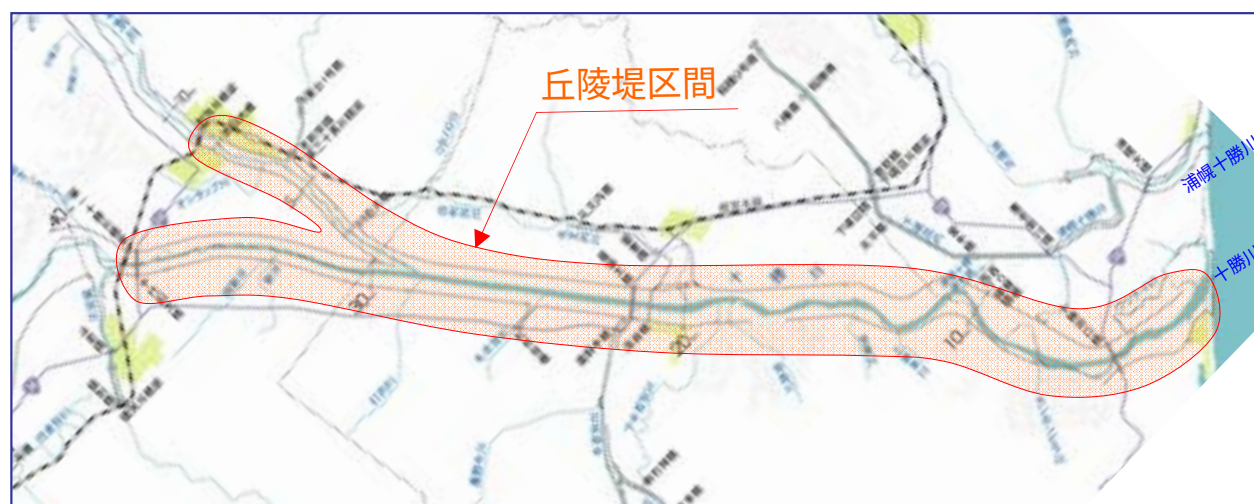
丘陵堤整備区間

- ◆ 十勝川下流域では、泥炭層が広く分布する軟弱地盤地帯であるため、平成元年より法面勾配5割の緩傾斜の堤防の整備（丘陵堤化）等を行ない堤防を補強している。
  - ◆ 丘陵堤になることで、軟弱地盤における堤防基盤のすべり防止を期待できる。
-

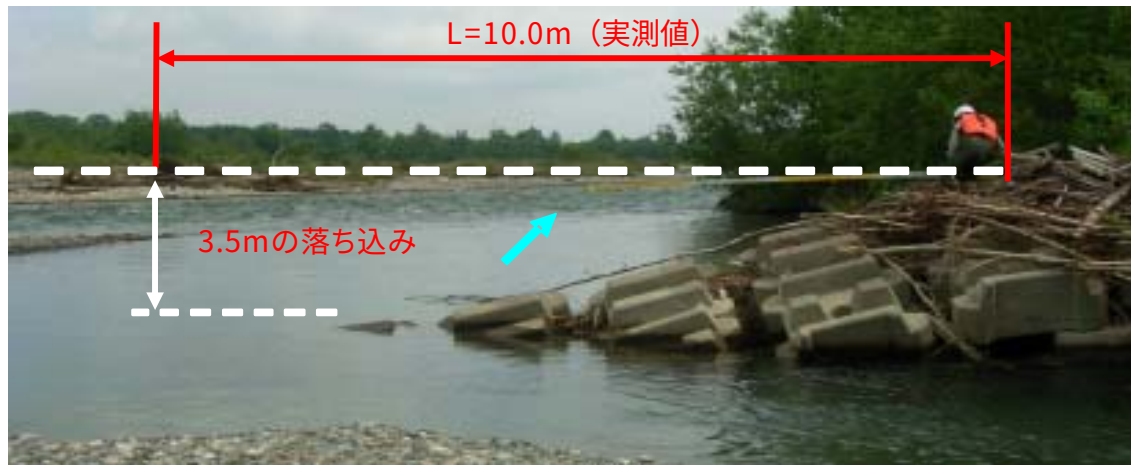
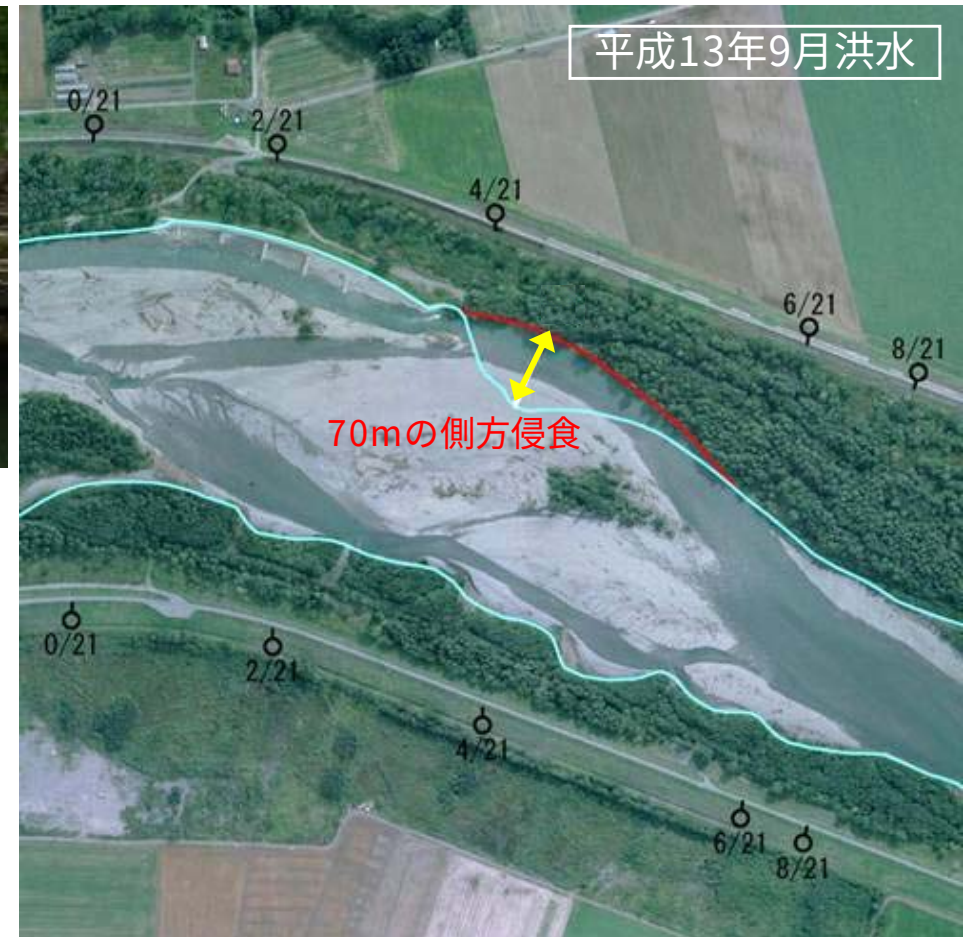
- ◆ 札内川流域は土砂生産が活発で、かつ、急流河川としては粒径が著しく小さいため、土砂が移動しやすい。
- ◆ 水制工先端部において最大で4m弱の落ち込みが見られる。これは、砂州の発達等によって流れが偏流して水衝部が生じたことから、洪水時に局所洗掘の影響を受けて水制工の先端部が落ち込んだためと考えられる。
- ◆ 平成13年9月洪水によって生じた河岸侵食状況を調査した結果、侵食幅10m以上の河岸侵食箇所は52箇所確認され、最大侵食幅は70mに達する。
- ◆ このような河岸侵食は、堤防破壊の要因となり破堤氾濫の危険性がある。

中規模出水（既往第8位の平成3年洪水 $Q=768\text{m}^3/\text{s}$ ）では、高水敷化した4基の水制工の一部が流出した。

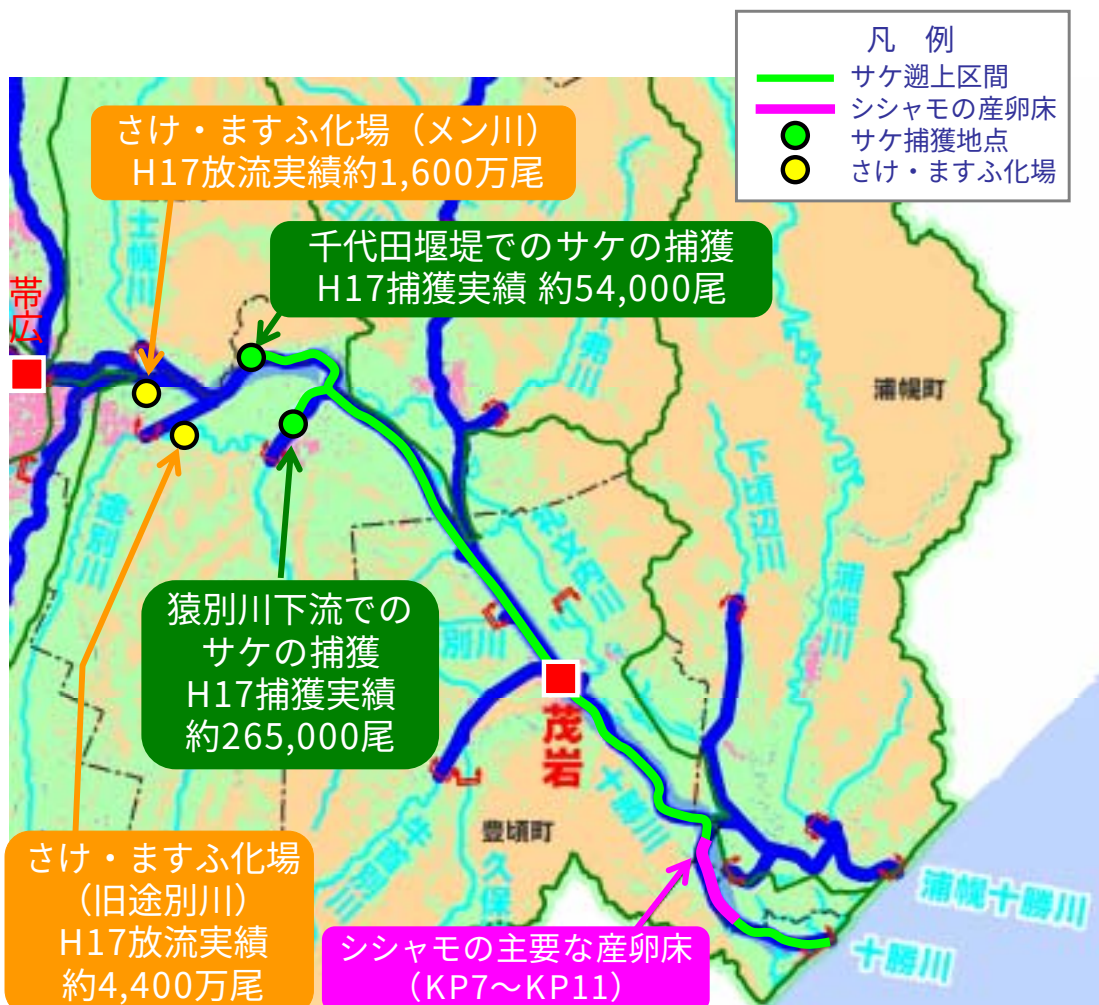
シシャモの産卵床イメージ

河口から数キロ遡上し、浅瀬の砂や細かい礫に粘着性の卵を産み付ける。産卵は、主に夜間に行われる。
